Intempéries et crue sur le bassin versant de l'Anzon et du Lignon

Des débits enregistrés au-delà de la normale

Un épisode de crue avéré

Retour en images

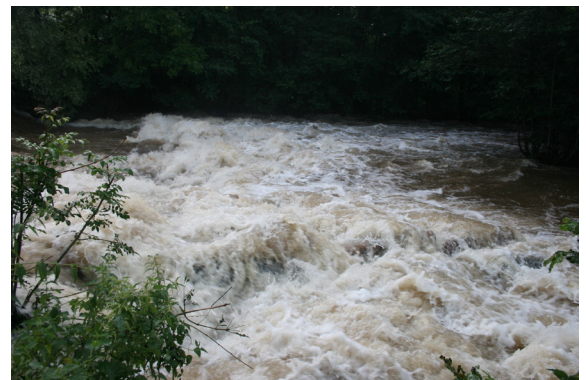
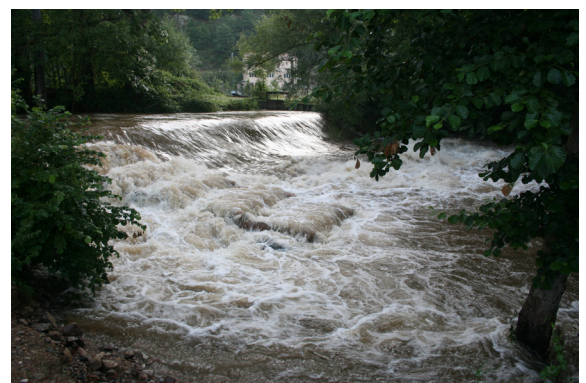
Les deux photos ci-contre ont été prises à proximité de la station de mesure de l'Anzon aux Débats Rivières d'Orpra le vendredi 9 août alors que les débits enregistrés étaient à la baisse. Il s'agit de deux photos du seuil « Escalon » où l'on distingue à peine la passe à poissons.

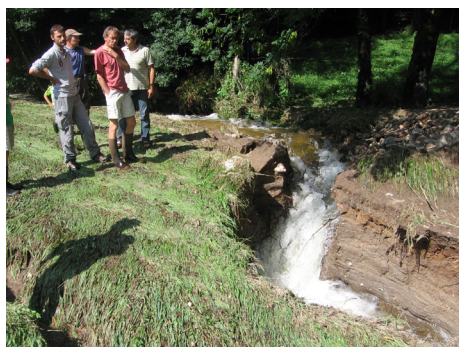
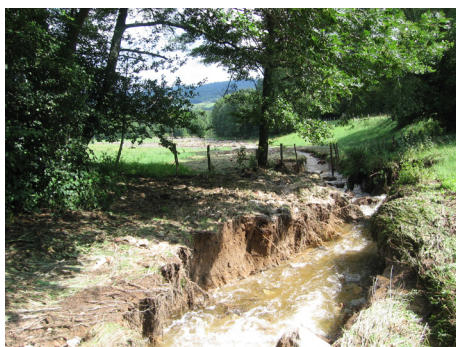
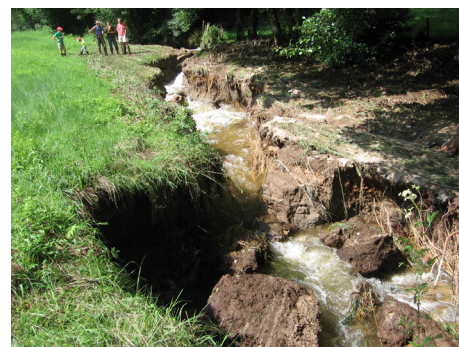
Gabriel ROUSSET - président du SYMILAV, Denis TAMAIN - Maire de Noirétable, Jean-Michel PERROT - Inspecteur de L'ONEMA, les techniciens du SYMILAV et quelques riverains étaient présents pour constater les premiers dégâts sur l'Anzon.

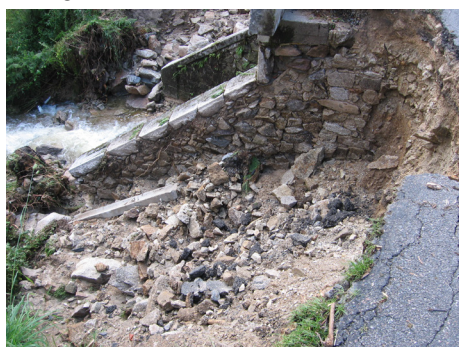
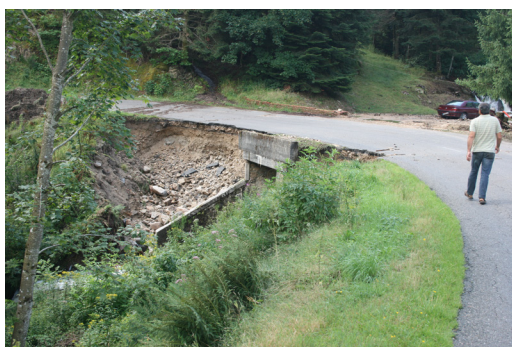
Le pont de Versannes sur la route D110 qui va de Noirétable au carrefour de Ventuel a été considérablement endommagé par la montée des eaux de la Vêtre.

L'habitation située en amont du pont et en aval d'une cascade a également été touché.

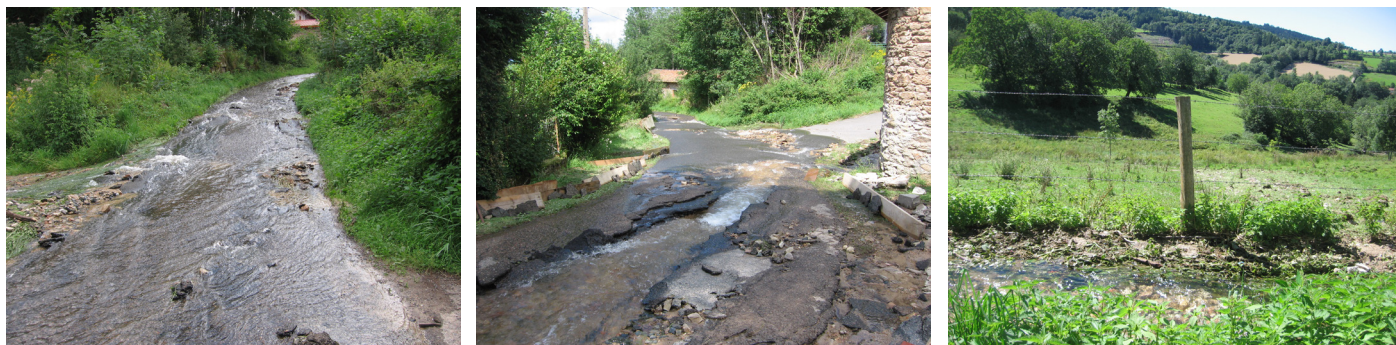
Le hameau du Cros à Saint Jean la Vêtre a subi la force des eaux qui quand on les contraint dans des buses arrivent malgré tout à faire leur chemin, emportant routes et fossés. La troisième image montre le débordement d'un fossé de canalisation dans un pré qui a été ravagé par l'apport de sédiments, pierres et autres objets solides emportés par les eaux.

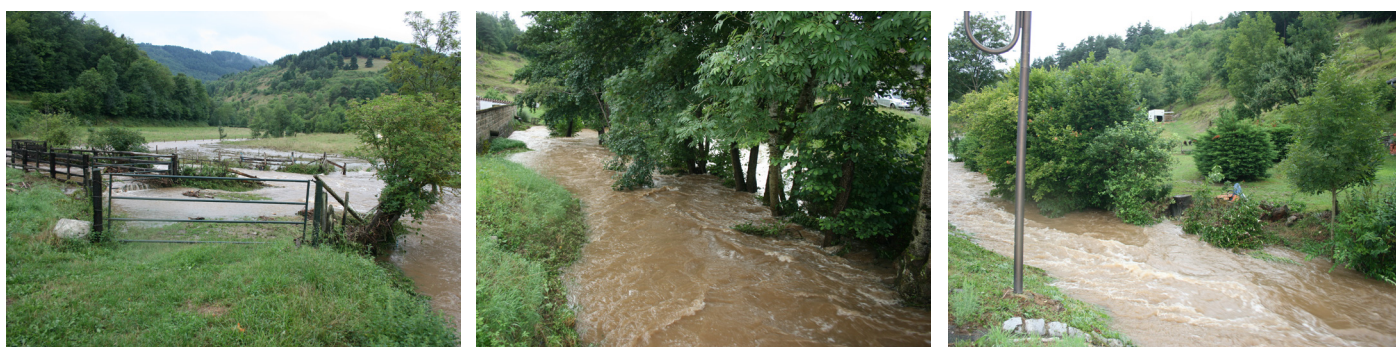
Le Ciboulet a largement débordé à Saint Laurent Rochefort entraînant des inondations, et notamment la salle des fêtes à la veille de la fête patronale.

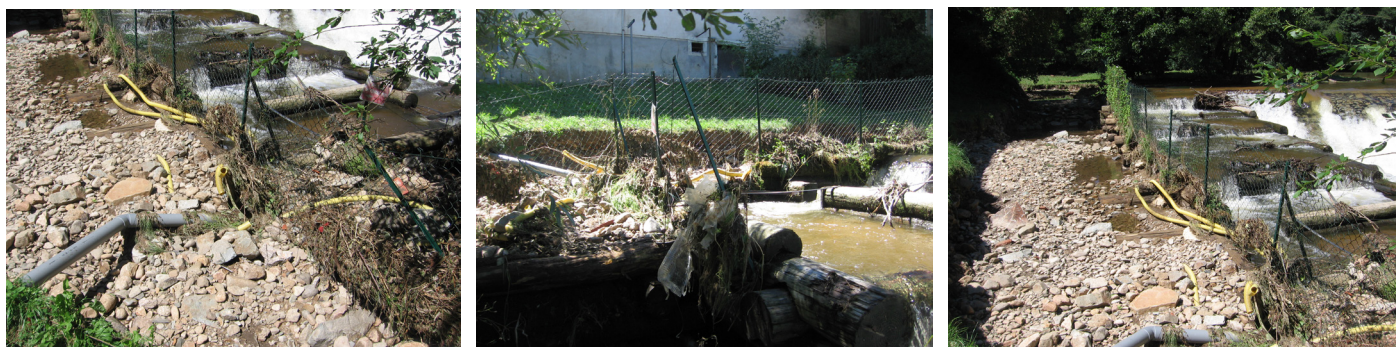
La passe à poisson de l'Argentière à Boën est restée en place. Par contre un chenal s'est créé en rive droite endommageant la berge d'appui. Des travaux devront donc être réalisés pour restaurer cette berge.

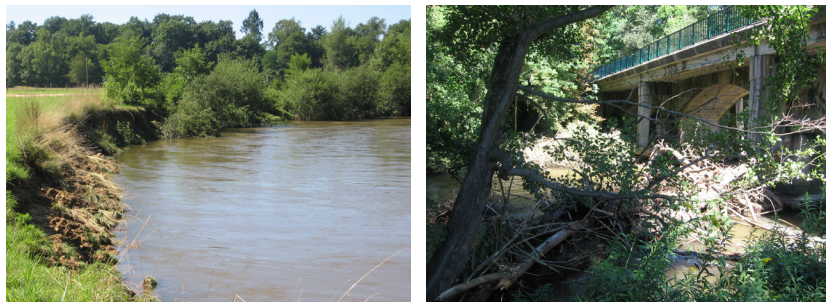
Le secteur de Naconne à Cleppé est concerné par une grosse érosion. La fascine de protection de berge qui avait été réalisée en 2004 est endommagée sur près de 50 % de sa longueur. Un gros embâcle s'est également formé en amont du pont.
