SAGE
ALLIER AVAL

SCHÉMA D'AMÉNAGEMENT ET DE GESTION DES EAUX DU BASSIN VERSANT DE L'ALLIER AVAL

Inventaire des ouvrages hydrauliques :

Leurs impacts sur la continuité écologique

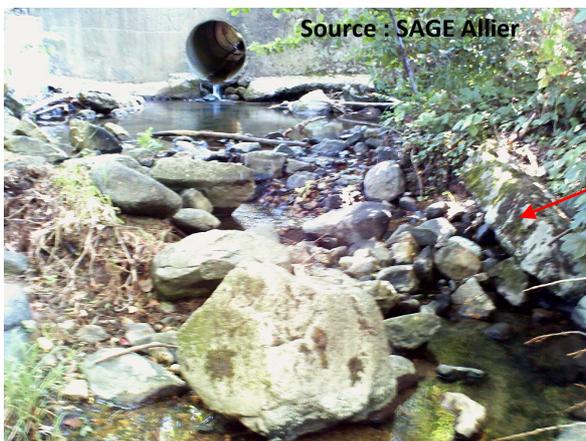
Figure n°22 : Blocs provenant de l'enrochement latéral de la rivière et pouvant faire obstacle à l'écoulement

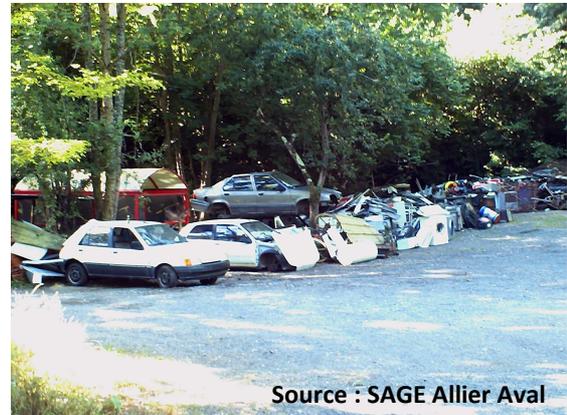
Figure n°23: Décharge sauvage à proximité du ruisseau de Pignols

On note également qu'à certains endroits, et plus particulièrement en aval d'Enval, que la qualité de l'eau semble douteuse.

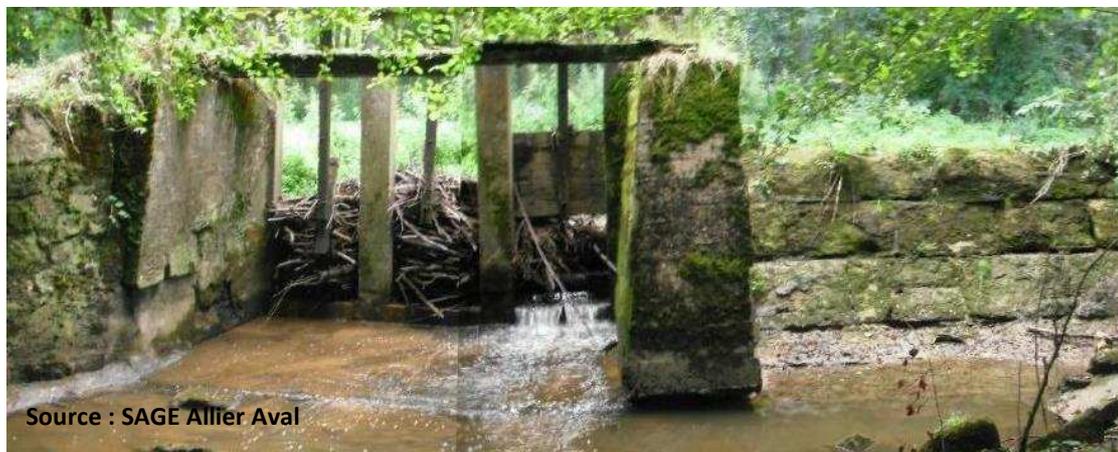
Figure n°31: Ouvrage de la prise d'eau du Moulin Râteau

Le second seuil est l'ouvrage permettant de dériver l'eau dans le bief du Moulin Râteau. Il est constitué d'une partie mobile avec trois vannes levantes délabrées et totalement encombrées par de nombreux embâcles. L'eau ne peut pratiquement pas s'écouler par le biais de ces ouvertures. Une seconde partie constituée d'un déversoir à paroi verticale permet l'écoulement de l'eau par surverse en cas de débit important. La majorité de l'eau de la rivière s'écoule actuellement à travers le bief plutôt que par le lit naturel de la rivière.

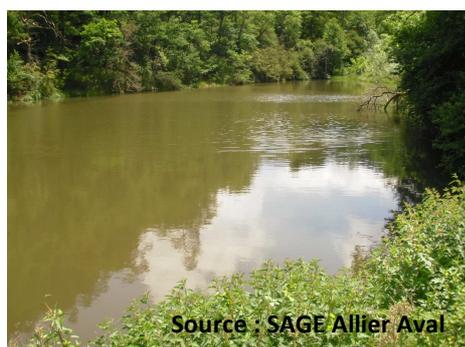
Figure n°34: Retenue d'eau de St Jean - St Gervais

La confluence entre ces deux ruisseaux se fait au niveau de St Jean-St Gervais (cf. photo). A cet endroit un barrage créant une retenue d'eau entre la route et la falaise, permet de ralentir le cours du ruisseau de Bioran avant qu'il ne se jette dans le ruisseau de Valz. Une partie de l'eau de la retenue franchit la route grâce à l'aménagement d'un busage. A la sortie de la buse, la hauteur de chute est très importante mais n'a pas pu être mesurée.

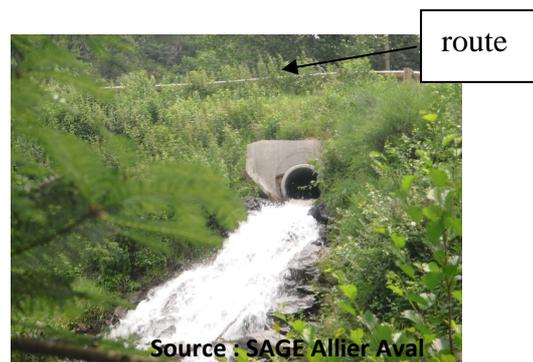
Figure n°35: Buse permettant l'évacuation de l'eau de la retenue

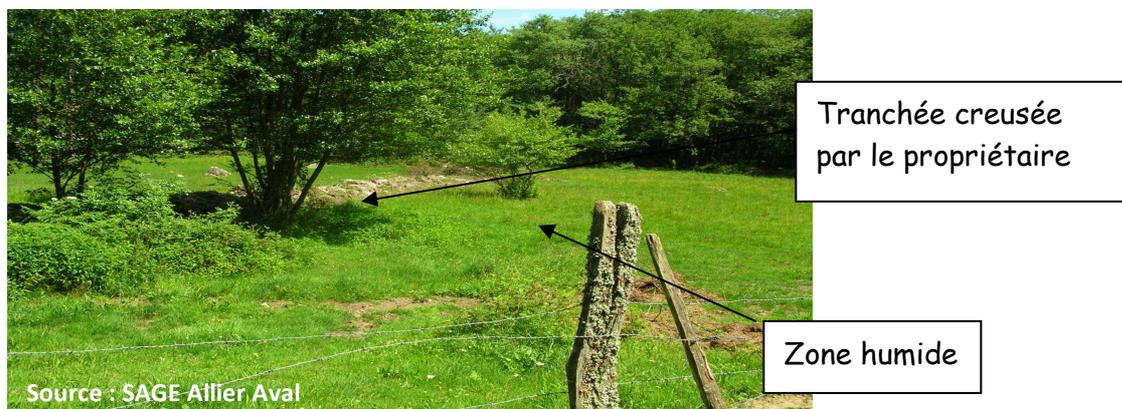
Figure n°58: Zone humide au niveau du moulin Béchemore

On observe également au niveau de ce moulin, une zone humide qui a été drainée dans un fossé creusé par le propriétaire. Cette information a été relatée à l'ONEMA 03 qui est allé faire une prospection de terrain.

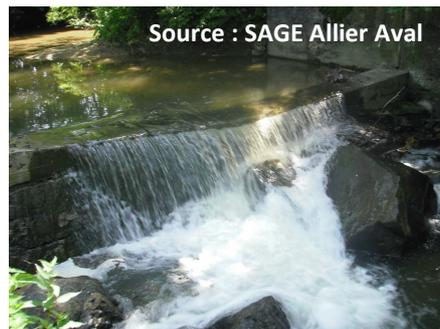
Les deux autres ouvrages sont le Seuil de Malgaroux et le Moulin du Verdonnet. Ces deux ouvrages sont infranchissables

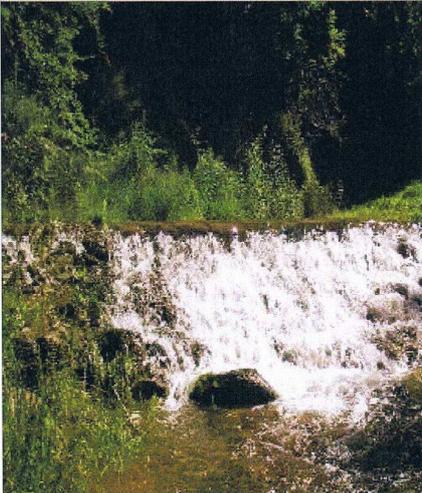
X (Lambert 93) 734409	Y (Lambert 93) 6477509
	Hauteur d'ouvrage (m) 2,2	Diamètre (m) 0
	largeur débitante (m) 9	Longueur (m)
	Fosse d'appel 0,4	QMJ(m3/s)
	QMNA_5	Etat bon
	Type radier à paroi inclinée	Nature du bâti gros blocs
	Usage ancien moulin	
Dispositif franchissement aucun	franchiss_statut 1	Position de l'ouvrage associé au fil de l'eau
Observations plusieurs voitures à l'abandon sur le côté de la route
