# **ETUDE DIAGNOSTIC ET PROPOSITION DE REHABILITATION DU SITE DE FLEURIAIS**

## **1. ETAT DES LIEUX**

**janvier 2011**

**AQUASCOP**

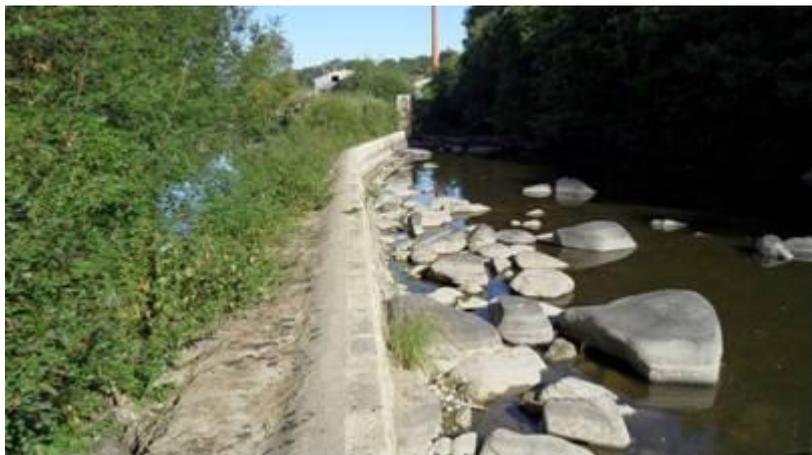
En amont des anciens vannages, ce barrage est rehaussé sur une hauteur de 20 cm par des pierres de taille épaulées par du béton.

L'inspection visuelle de la chaussée en partie courante ne permet pas de révéler de défauts structurels importants sur cette section : l'alignement du massif bétonné est correct, les joints en pierres ne s'effritent pas, la végétation n'a colonisé que les atterrissements à l'aval de l'ouvrage.

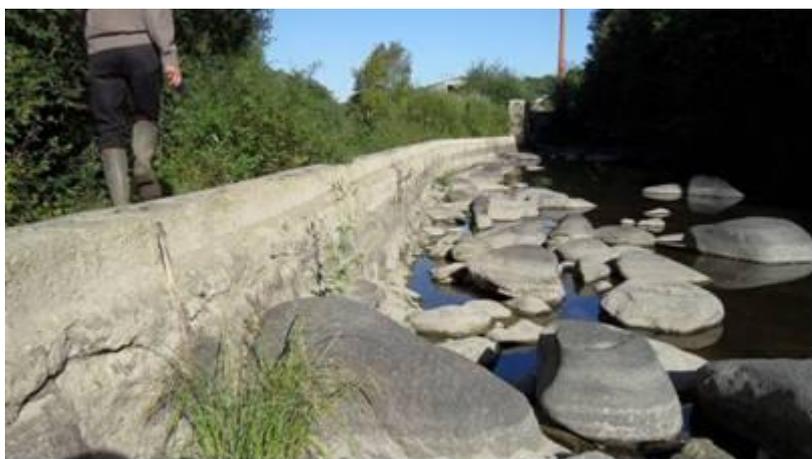
Toutefois, des ferrailles émergent du parement amont et présentent un danger de blessure en cas de chute depuis la crête du barrage.

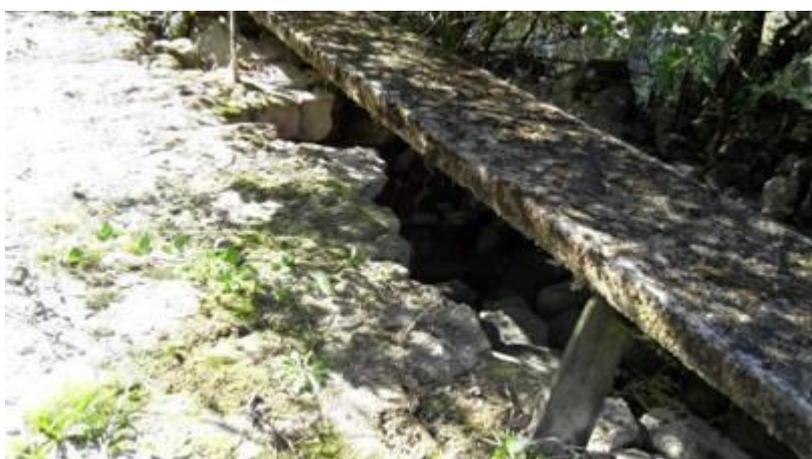
Sur cette section, le corps du barrage présente un aspect plus vétuste, avec des joints moins réguliers ; la face amont reste toutefois dans un état acceptable. La face aval du barrage présente par contre une dégradation plus avancée : pierres effondrées, appuis de la passerelle déstabilisés.

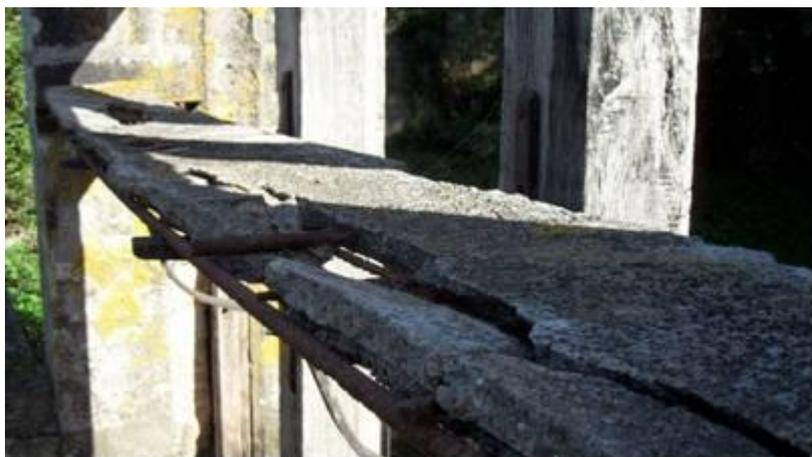
- une passerelle supérieure en béton très dégradée, avec ferrillages structurants mis à nu, sans garde-corps ; cette passerelle présente un caractère dangereux : risque d'effondrement, risque de blessure par les ferrailles ;

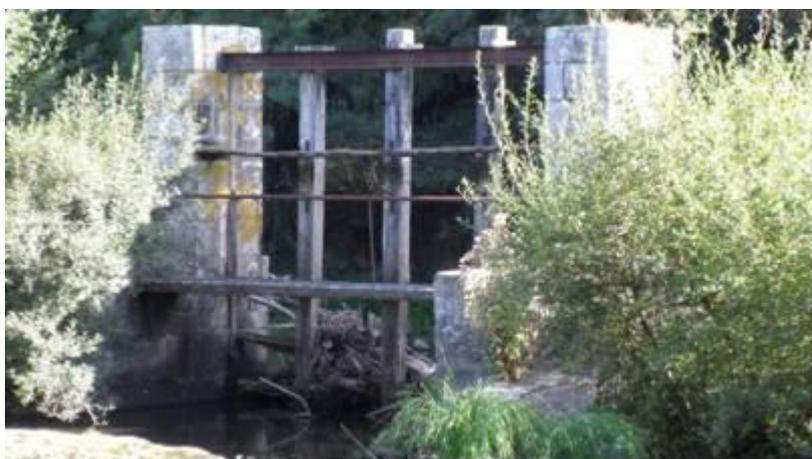
- une passerelle inférieure en béton dans un état correct ; le garde-corps équipant cette passerelle est instable et ne présente pas les cotes réglementaires ;

- deux profilés en acier jouant le rôle d'entretoise entre la tête des deux piliers : corrodés, alignements corrects ;
- trois madriers verticaux sur la hauteur totale des piles ; ces trois madriers constituent un barrage pour les flottants, et un danger important pour les embarcations, de par le courant généré dans la passe hors étiage et pouvant plaquer les bateaux contre les madriers.

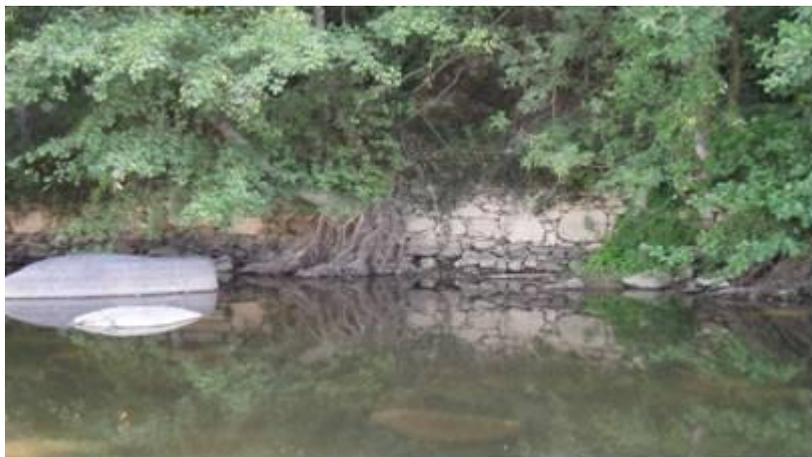
A l'amont proche de la chaussée, le seul ouvrage susceptible d'être déstabilisé par l'enlèvement de la chaussée est le mur en pierres sèches en rive droite ; ce mur ancien n'a pas de fonction de soutènement et semble reposer sur le substratum rocheux ; le montage de pierres paraît bien précaire en plusieurs points et la

stabilité de l'ouvrage n'est pas garantie dans les conditions actuelles d'écoulement dans le lit de la rivière.

**Actions préconisées en deuxième priorité sur cette chaussée amont :** aménagement de deux trouées dans la section amont de la chaussée pour créer des passes de navigation à destination des sports d'eaux vives (kayak) et fournir aux poissons de meilleures conditions de circulation.

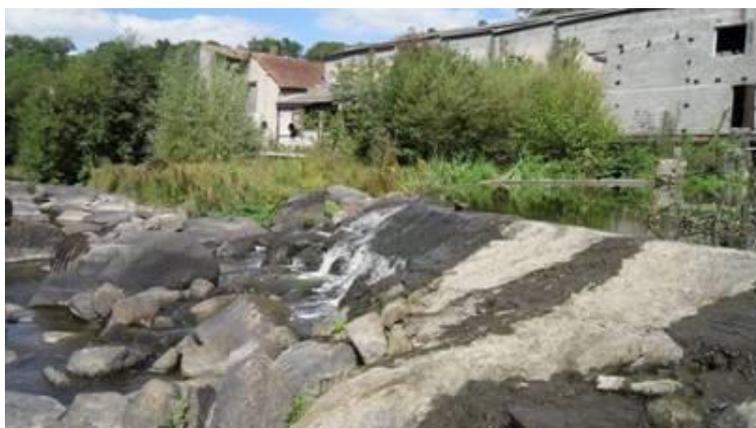
La crête du barrage est pratiquement horizontale sur toute sa longueur ; des fuites dans le corps de l'ouvrage sont perçues dans la partie centrale, où la partie basse du parement aval est dégarnie : des vides de profondeur 50 cm environ sont observés sous la carapace en béton.

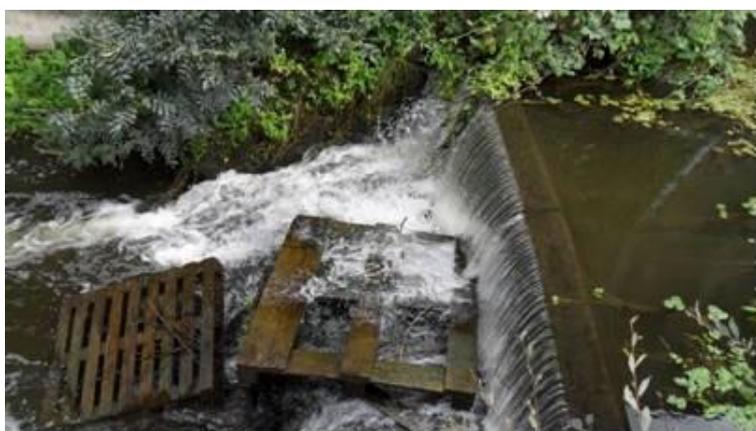
La passe en partie droite du barrage n'est plus occupée aujourd'hui par des vannes, mais par un seuil en béton de longueur 4,8 m, arasé à 90 cm sous la pile gauche, soit environ au niveau de la chaussée.

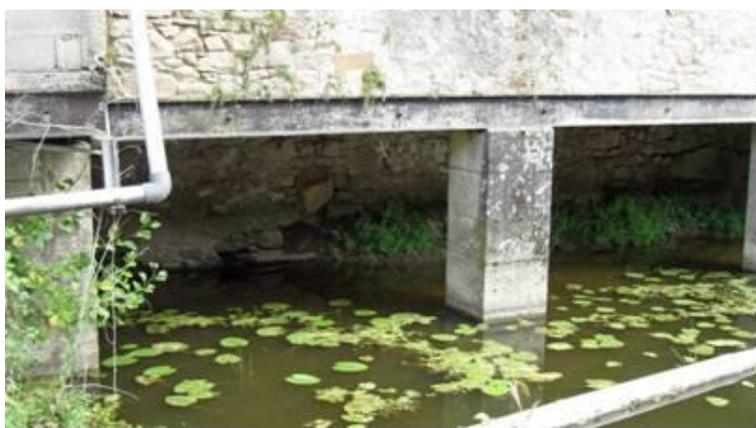
En amont immédiat de la chaussée, un bâtiment de l'ancien site industriel comporte des piliers dont la partie basse est immergée ; l'état des fondations de ces piliers et des murs voisins n'est pas connu.

En cas de conservation du bâtiment<sup>1</sup>, des modifications de la chaussée ou du seuil béton conduisant à l'abaissement des niveaux d'eau en crue et à l'augmentation des vitesses locales à l'amont sont déconseillées, afin de ne pas risquer de dégrader les conditions d'appui du bâtiment. Toute action sur la chaussée devra être validée par une étude de stabilité du bâtiment adjacent en rive droite, comportant un diagnostic précis des fondations (assèchement ou visite par plongeurs).

- diagnostic précis des fondations du bâtiment adjacent en rive droite s'il doit être conservé, étude de stabilité pour apprécier l'incidence des modifications envisagées,
- aménagement de deux trouées en partie centrale et en en partie gauche de la chaussée sur une longueur unitaire de 6 à 8 m, pour créer des passes de navigation à destination des sports d'eaux vives (kayak), et fournir aux poissons de meilleures conditions de circulation.

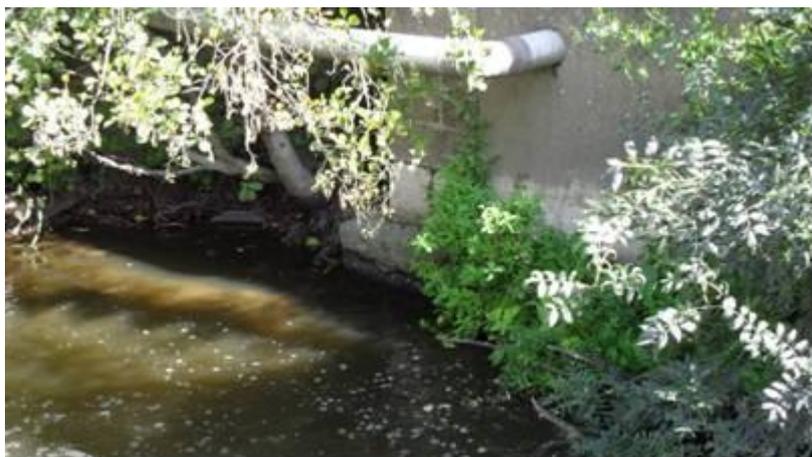
A l'aval immédiat du seuil, la base d'un pilier sur des graviers est visible.

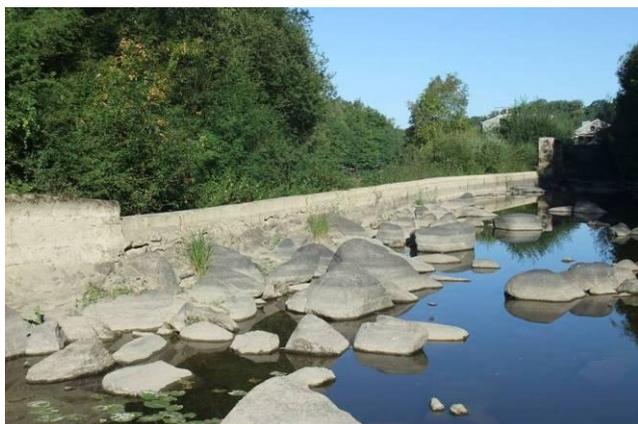
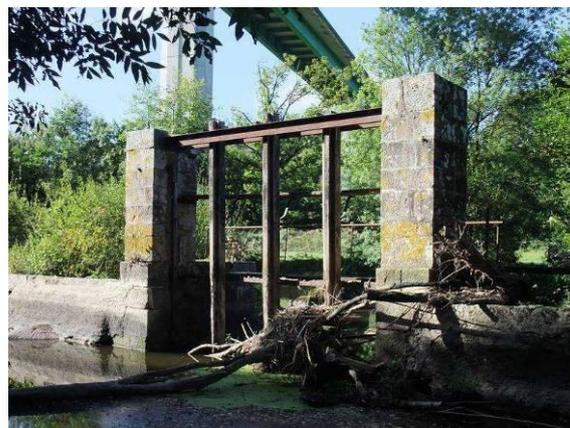
Chaussée amont, et vannage côté rive droite

Par ailleurs, si la chaussée amont est dans l'ensemble en bon état, le vannage situé côté rive droite est en ruine et n'assure plus le maintien du plan d'eau. La passerelle d'accès est également instable et dangereuse. Les aménagements à envisager au minimum correspondent aux actions nécessaires à la sécurisation du site : enlèvement de la passerelle instable avec fissures et ferraillements apparents, enlèvement des éléments résiduels des vannages (piliers, entretoises, cadres). Une intervention sur la chaussée est également conseillée (brèches, par

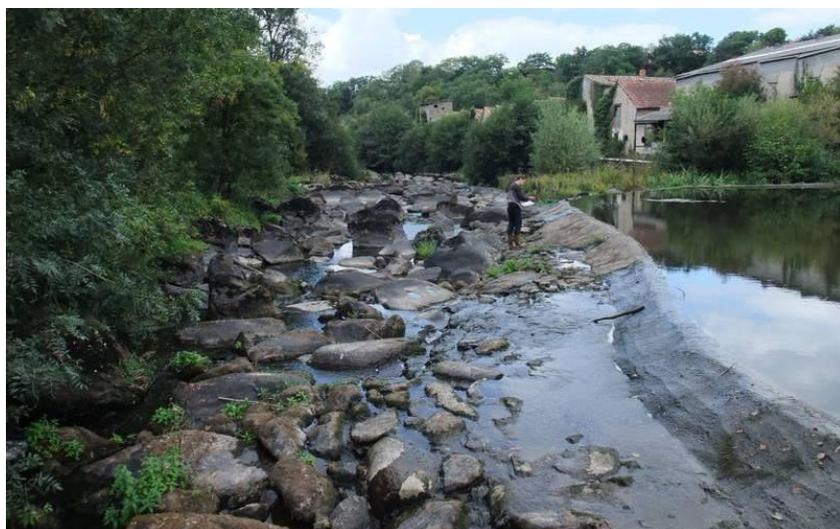
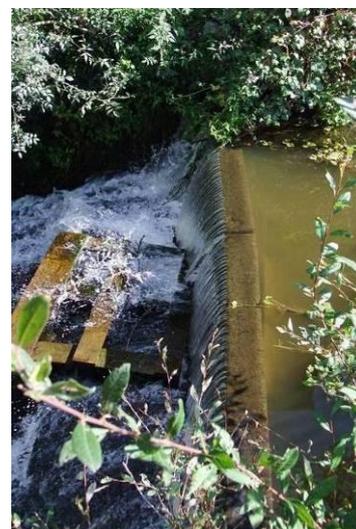
Chaussée aval et seuil côté rive droite

La chaussée aval, rehaussée illégalement, présente un bon état général malgré quelques fuites dans l'ouvrage, mais le vannage a été remplacé par un seuil en béton fixe non manœuvrable. L'ouvrage maintient ainsi le plan d'eau avec une hauteur de chute d'environ 1,30 mètre, mais sa zone d'influence s'étend jusqu'à la chaussée amont, à 230 mètres, ainsi que au-delà sur une distance au moins équivalente à cause d'une pente plus faible de la rivière. L'ouverture de la chaussée est aussi à envisager dans la perspective de l'amélioration de la continuité morphologique et écologique du cours d'eau.
