Maîtrise d'œuvre pour une gestion équilibrée de la ressource en eau et des milieux aquatiques des Lacs Médocains – Phase 1 – SITE N°3

SITE N°3 : Etat des lieux et diagnostic

Affaire **BTF 30941A**

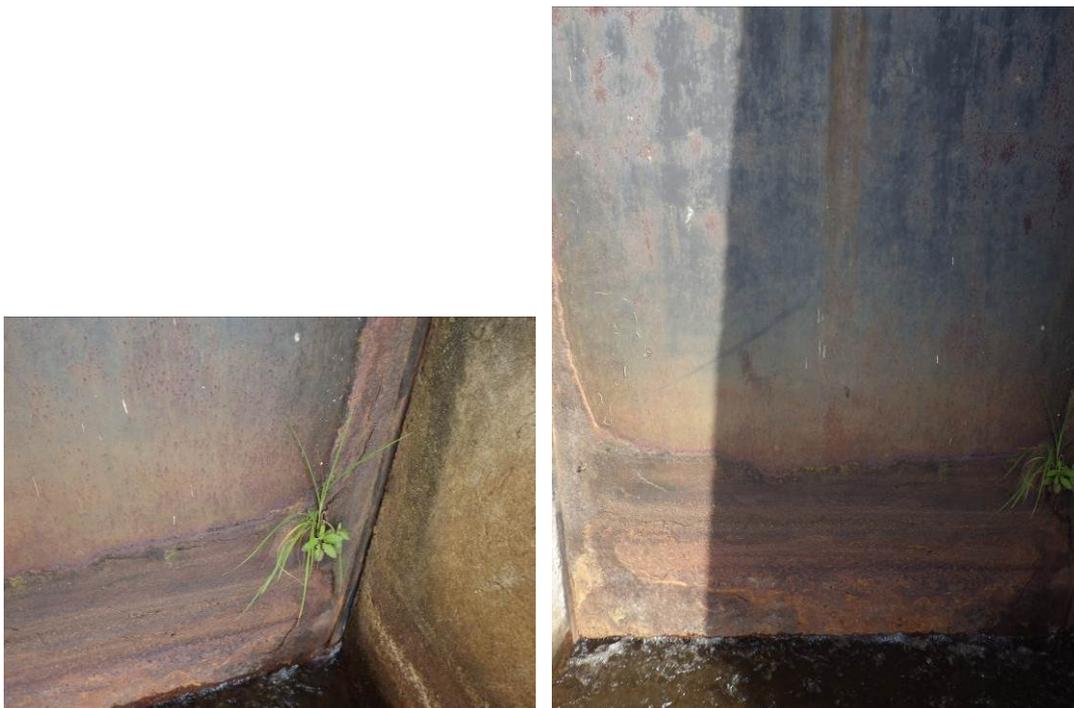
Figure 10 : Photographies d'une pelle de l'écluse de Joncru

Les éléments de vannage de l'écluse de Joncru est en mauvaise état. Les pelles métalliques et les guides latéraux sont extrêmement corrodés et présentent donc des fuites importantes.

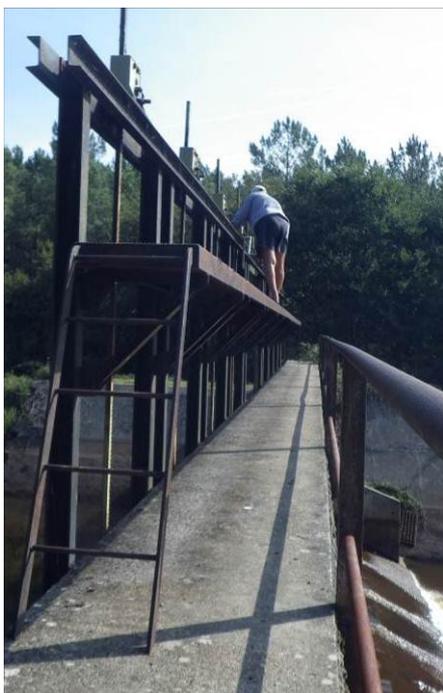
Figure 11 : Absence de système de sécurité contre les chutes en arrière – écluse de Joncru

L'accès au système de levage en hauteur est réalisé sur des madriers de bois, glissant lors d'épisodes pluvieux et sans garde-corps pour éviter les chutes en arrière. Le système de levage est difficile et non-protégé contre des manœuvres par des personnes tiers. Il est rendu dangereux en cas de retour de manivelle lors de descente non-contrôlée.

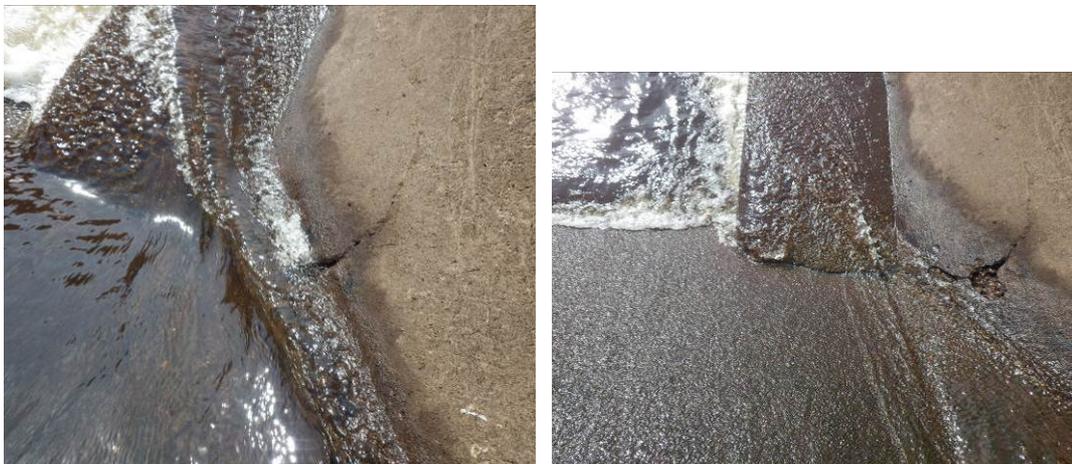
Figure 12 : Fissure du béton avec infiltration d'eau sur le mur latéral rive droite écluse de Joncru

Les structures bétonnées latérales présentent des fissures importantes avec infiltration d'eau. En rive gauche amont, le mur latéral en béton est précédé d'une palplanche métallique transversale, alors que le mur latéral en rive droite n'en n'est pas équipé. Des traces d'affouillements derrière celui-ci sont visibles.

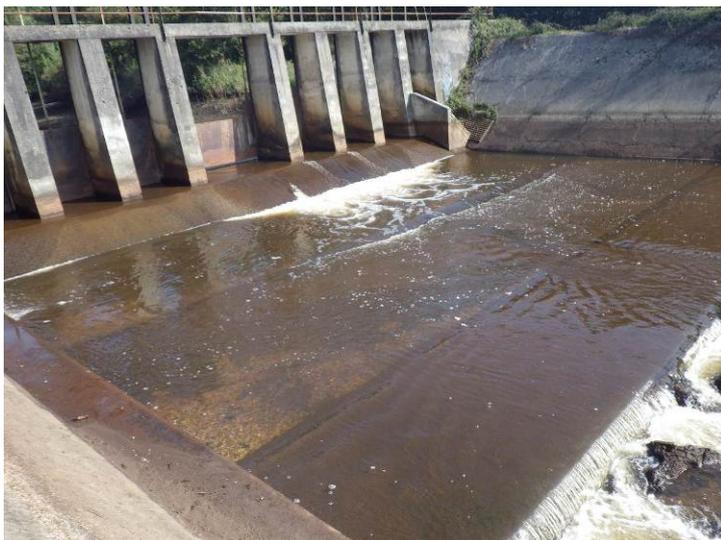
Figure 13 : Radier béton aval en bon état - écluse de Joncru

Le radier bétonné ne présente pas quant à lui de déstructuration majeure.

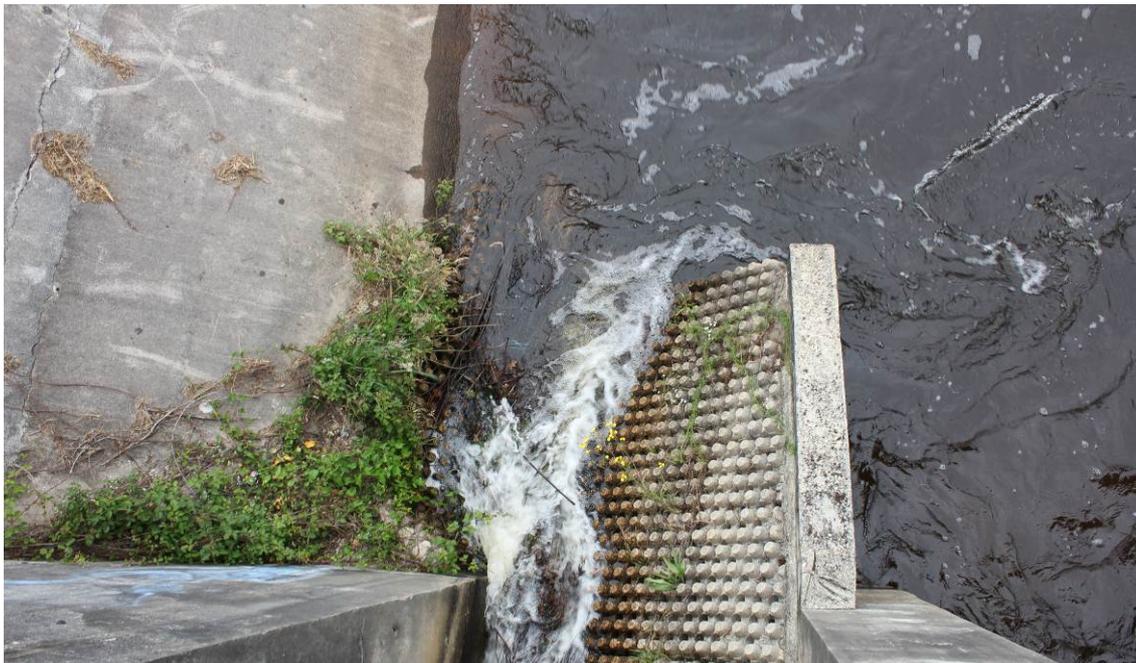
Figure 14 : Photographies de la passe à anguilles de l'écluse de Joncru et de l'aménagement rustique pour faciliter le franchissement

La passe à anguilles située en rive gauche, est alimentée par l'ouverture d'une vanne de l'écluse. La pente latérale possède une orientation droite/gauche, le bas étant donc situé contre la rive gauche. Ceci engendre une zone d'absence d'écoulement entre la vanne précédente et la passe. Les vitesses dans cet ouvrage sont également importantes, engendrant une difficulté de remontée des individus soit par la nage, soit lors du franchissement étroit de la vanne en reptation. Afin de réduire les vitesses d'écoulement dans cette passe, des aménagements rustiques de végétaux fagotés dans un treillis grillagé souple ont été installés dans l'axe de l'écoulement. La franchissabilité par la nage est cependant réduite.

Le franchissement de cet ouvrage par les espèces piscicoles limnophiles est difficile voire impossible.

Le fonctionnement de cet ouvrage n'a pas été jugé optimal par les acteurs locaux. Le dévers latéral (rive/cours d'eau) est orienté à l'opposé des plans projet. Les vitesses d'écoulement semblent constituer un obstacle à la montaison des anguilles par reptation ou nage. La mise en place d'éléments rustiques (fagots grillagés) semble améliorer le franchissement de l'écluse. Cependant, ces aménagements ne semblent pas suffisants pour les individus de plus petite taille.

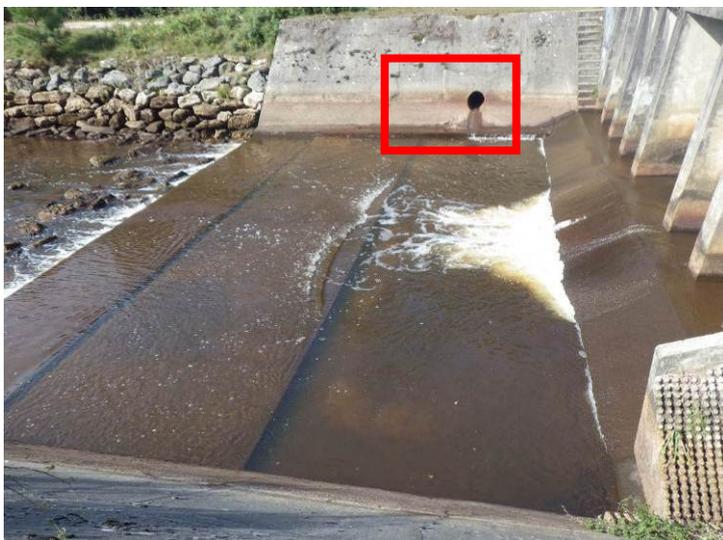
Figure 15 : Sortie des étangs de Joncru en aval de l'écluse

Les étangs de Joncru situés en rive droite se rejettent dans le canal via une buse juste en aval de l'écluse. L'accessibilité à ces milieux humides par les espèces piscicoles est donc impossible depuis l'aval, mais ceux-ci ne sont potentiellement pas remarquable pour l'accueil de ces espèces.

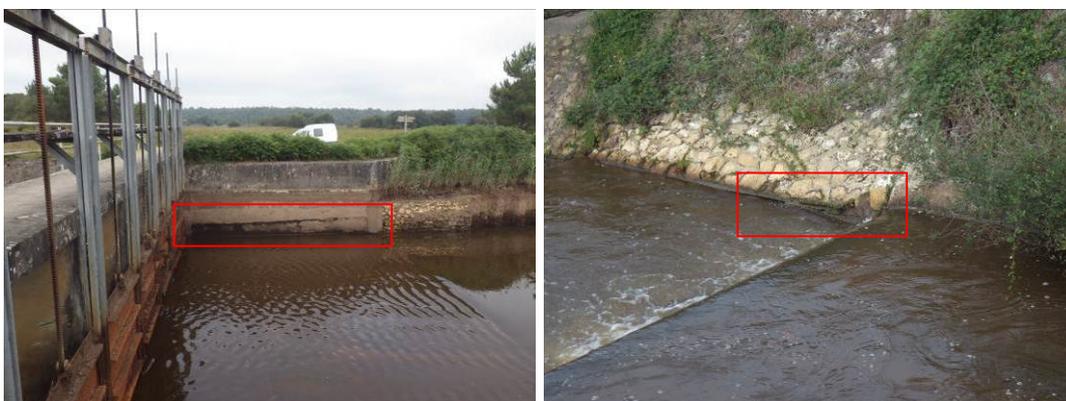
Figure 20 : Fissures avec infiltration d'eau sur les structures latérales de l'écluse de Langouarde

Les murs latéraux en béton ou pierres maçonnées directement en amont et en aval des vannes, présente des fissures avec infiltration d'eau importante, pouvant créer des affouillements en arrière de la structure.

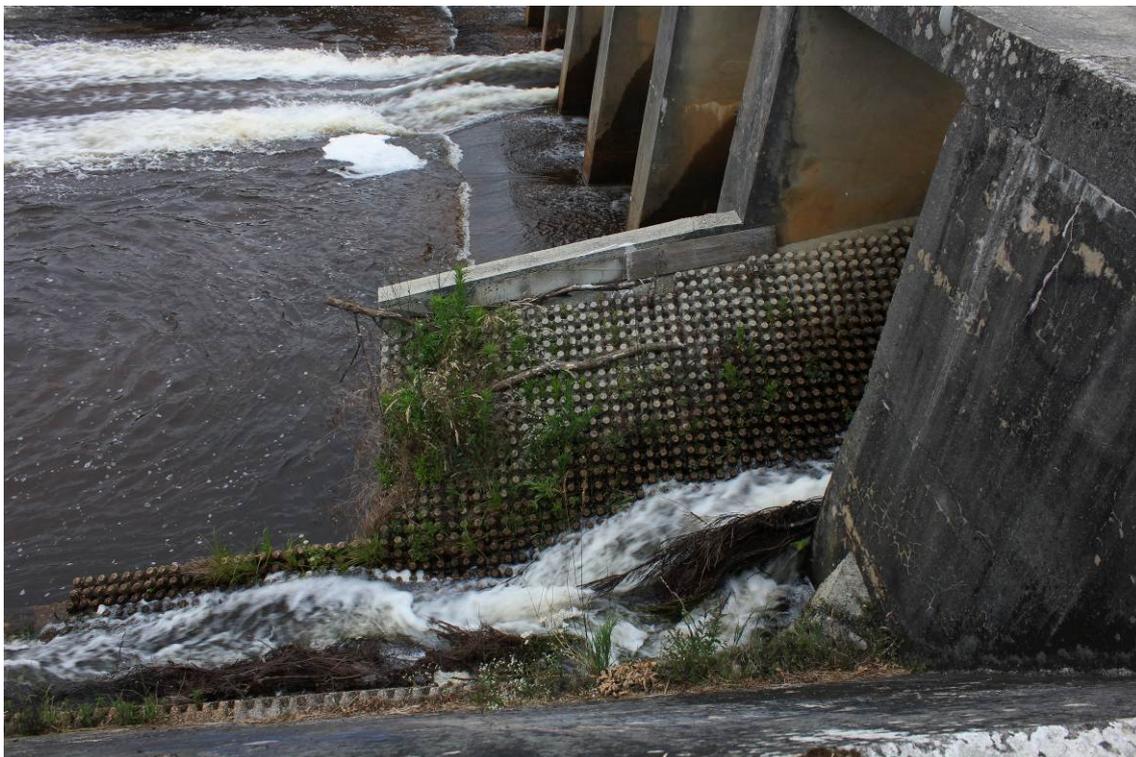
Figure 22 : Photographies de la passe à anguilles de l'écluse de Langouarde et de l'aménagement rustique pour faciliter le franchissement

La passe à anguille située en rive gauche, est alimentée par l'ouverture d'une vanne de l'écluse. Afin de réduire les vitesses d'écoulement dans cette passe, des aménagements rustiques de végétaux fagotés dans un treillis grillagé souple ont été installés dans l'axe de l'écoulement. La franchissabilité par la nage est cependant réduite.

La mise en place d'éléments rustiques (fagots grillagés) semble cependant améliorer le franchissement de l'écluse. Cependant, ces aménagements ne semblent pas suffisants pour les individus de plus petite taille.

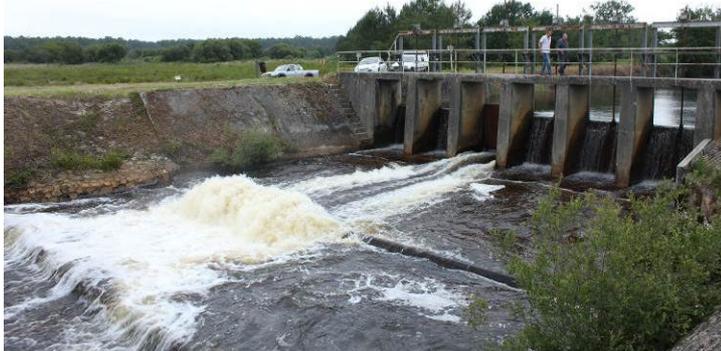
Figure 23 : Ressaut hydraulique important dans l'axe d'une vanne ouverte sur l'écluse de Langouarde

L'ouverture préférentielle des vannes gauches ou centrales entraîne des sur-velocités du côté de la passe à anguilles. Les anguilles s'orientent alors vers la rive droite présentant des conditions de franchissement difficiles (pendage, absence de rugosité, longueur à franchir,...)

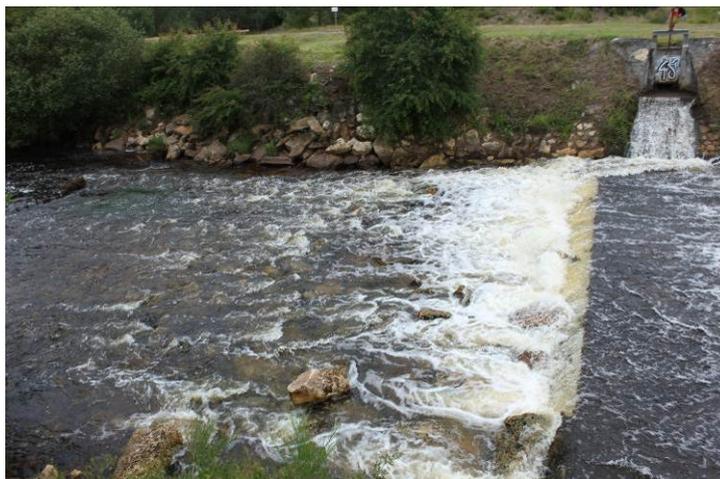
Figure 24 : Chute entre le radier bétonné et le radier naturel en aval de l'écluse de Langouarde

L'accès à cet ouvrage est également rendu difficile par l'existence de barrettes bétonnées en pré-barrages sur le radier aval de l'écluse. Ces éléments engendrent d'importants remous, ressauts et chutes handicapant à la nage ou la reptation de l'anguille.

Il était initialement prévu d'aménager des échancrures sur chacun des deux pré-barrages du coursier béton aval et d'installer des rugosités (enrochements ou macroplots) le long du bajoyer aval. Dans le principe, les échancrures devaient être surtout réalisées pour qu'en basses eaux, un écoulement d'eau soit présent en rive gauche, de manière à assurer une attractivité vers cette rive. De plus ces échancrures accolées initialement au bajoyer devaient permettre de garantir une zone à faible tirant d'eau en berge. A ce jour, seul le pré-barrage amont est équipé d'une échancrure. Cette échancrure est décalée de la berge, ce qui ne permet pas en étiage d'assurer une zone à faible tirant d'eau en berge (zone de passage privilégié pour les civelles) au passage du pré-barrage.

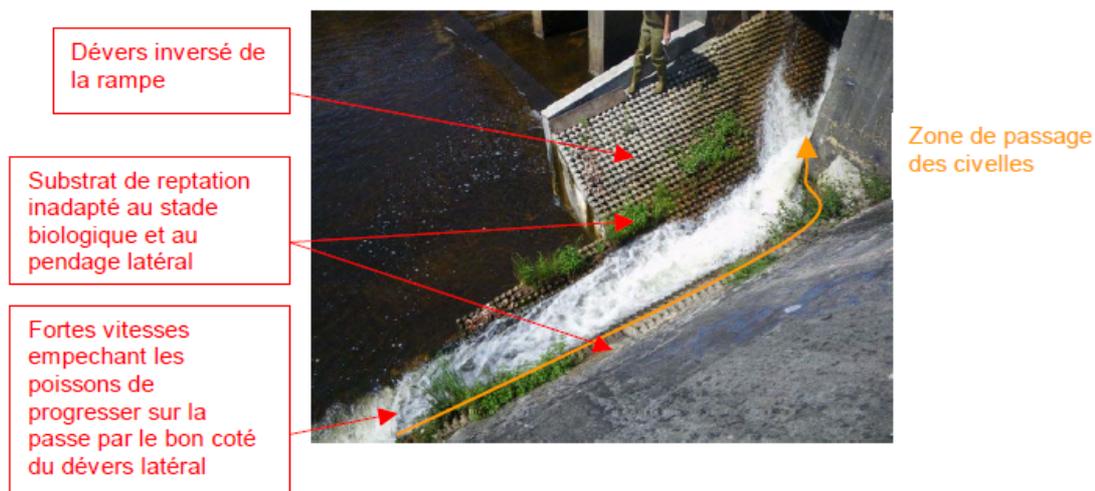
Figure 25 : Présentation de problèmes de progression des individus sur la passe à anguilles de Langouarde

Les poissons arrivant jusqu'à la passe en escalade sont alors confrontés à des écoulements turbulents dans la passe. En effet, le dévers latéral de la passe est inversé et concentre ainsi les écoulements le long de la berge gauche. En complément, le substrat sur la rampe en elle-même est également constitué de dalles Evergreen qui, au vu du pendage latéral de la passe et de la taille des individus migrants est également totalement inadapté à la reptation des poissons.

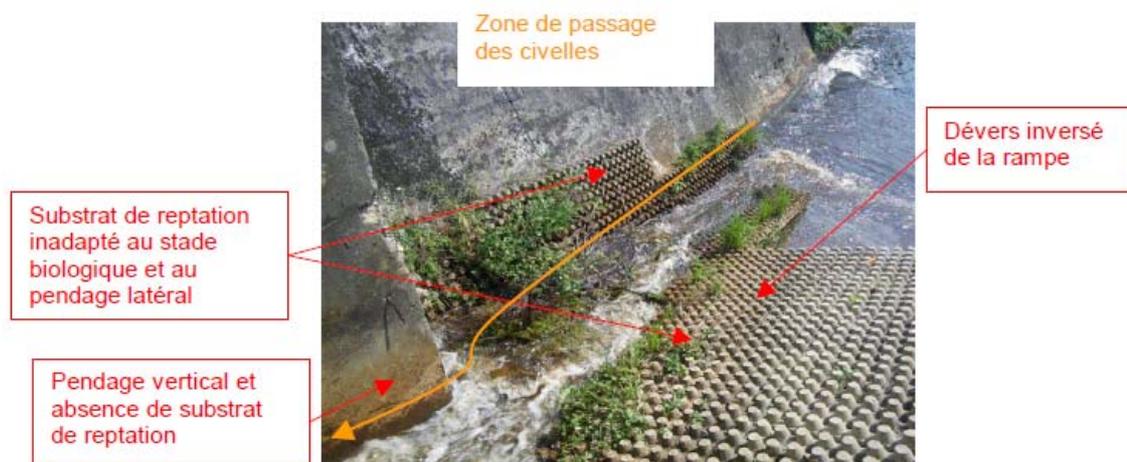
Figure 26 : Présentation de problèmes de progression des individus sur la passe à anguilles de Langouarde

Pour les quelques poissons arrivant à progresser au travers les dalles Evergreen, la situation se corse encore plus après 5 m de progression sur la rampe à partir du passage sous la passerelle. En effet, à ce niveau, il n'y a plus de substrat et la pente du mur bajoyer devient verticale, obligeant les poissons à progresser « en escalade » en bordure d'un écoulement à fortes vitesses.

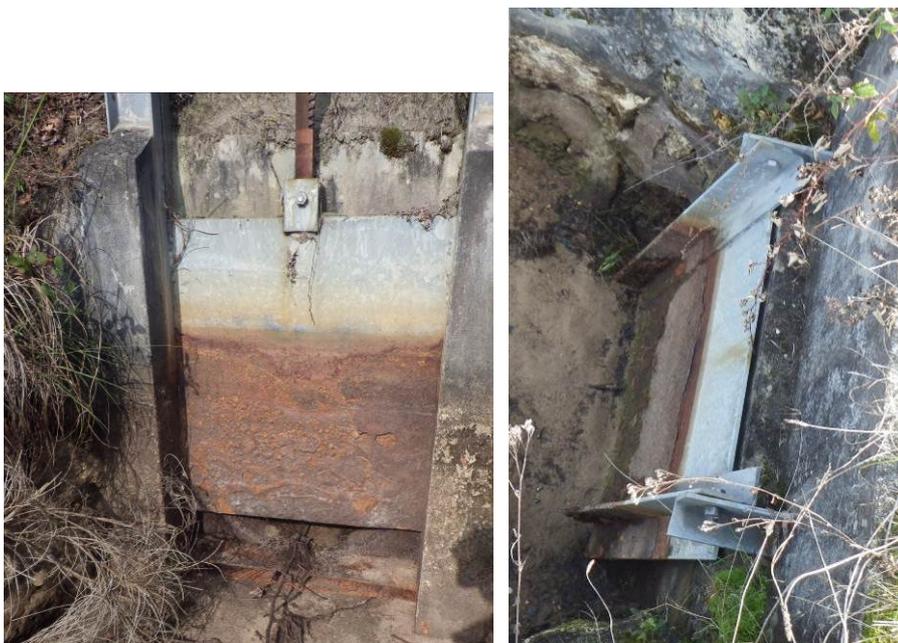
Figure 27 : Vanne et clapet anti-retour de la prise d'eau alimentant l'étang de Langouarde

Cette alimentation peut être rendue difficile lorsque le niveau du canal est baissé (période hivernale).

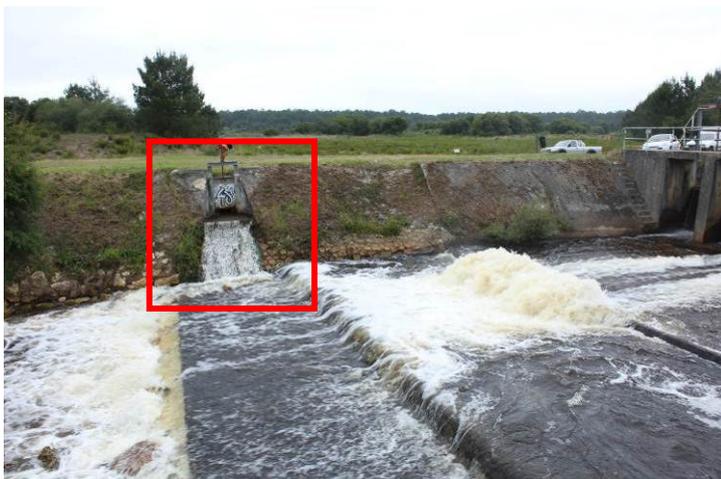
Figure 28 : Ouvrage de sortie de l'étang de Langouarde en aval de l'écluse

La sortie de l'étang de Langouarde dans le canal du Porge et de Lège est réalisée une dizaine de mètres en aval de l'écluse par le biais d'un canal régulé par une vanne. Cet élément permet le réglage du niveau d'eau de l'étang. La configuration de cet ouvrage permet difficilement l'accessibilité à cette zone par les espèces piscicoles (sauf quelques civelles par reptation sur la paroi).
