# Visite de l'Azergues, en amont de Châtillon

## ***Lieu-dit « Rivière Maillet »***

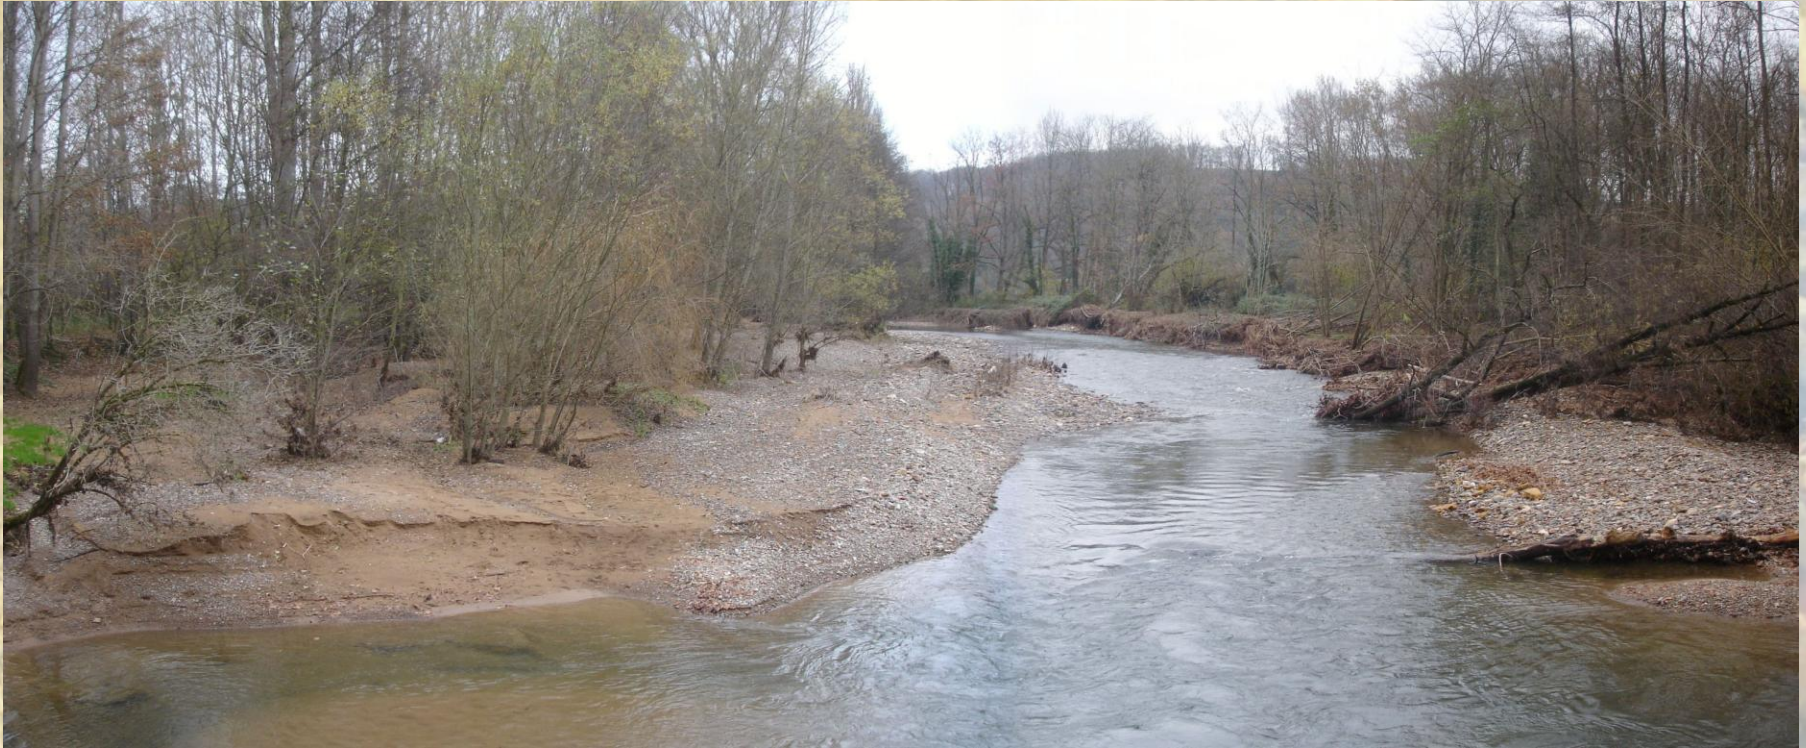
**Un secteur à dynamique fluviale active conservé dans un état « naturel »**

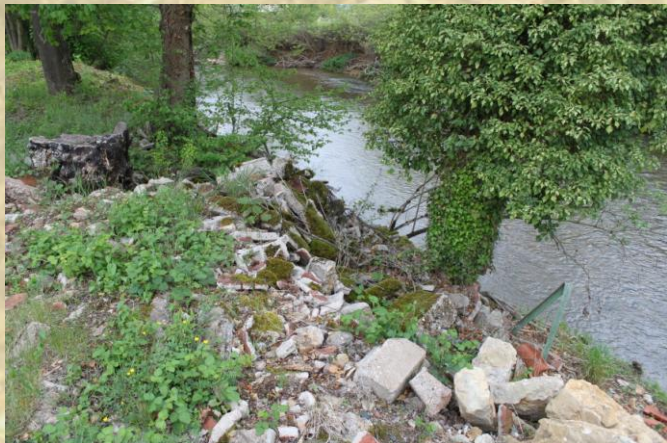
**Remblaiement de la berge en rive droite par des matériaux de démolition**

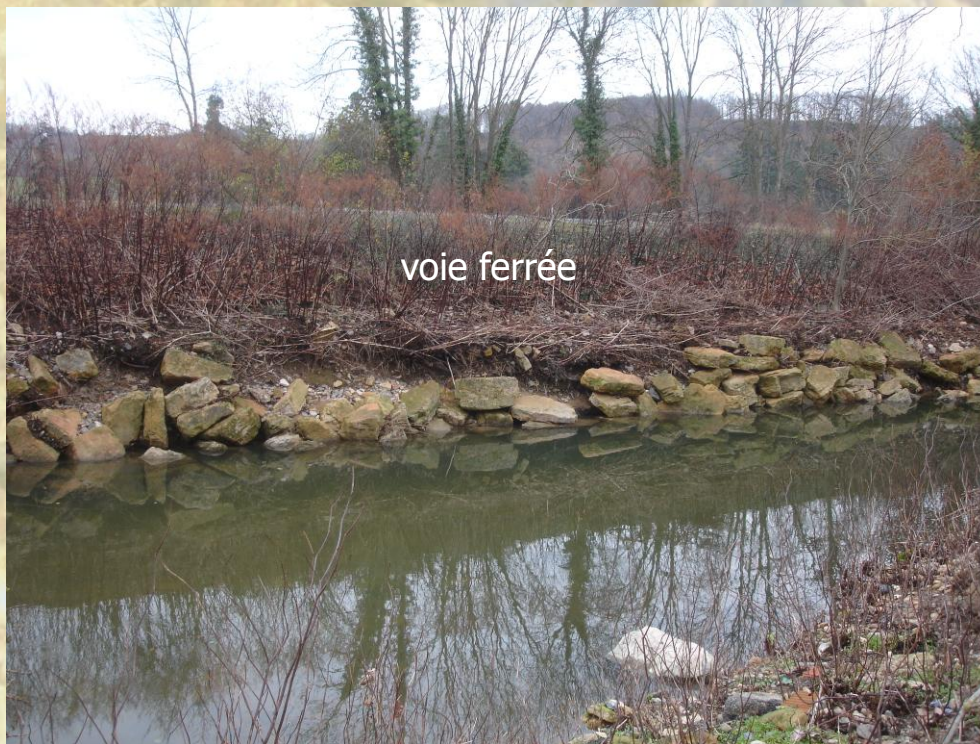
**Protection du talus de rive gauche par un enrochement (actuellement en mauvais état)**

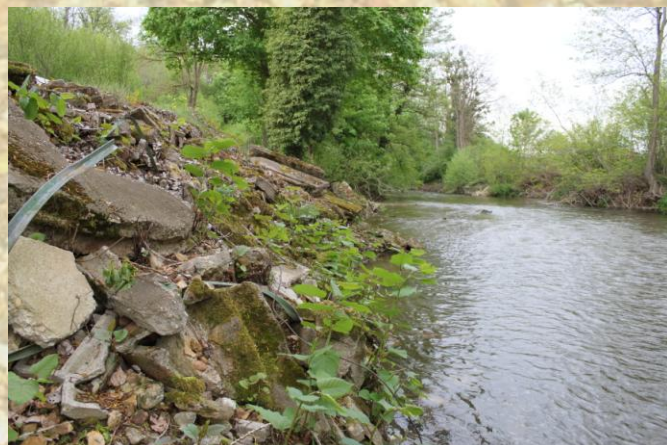
**Un secteur plus contraint impacté par divers  
« aménagements » lourds**

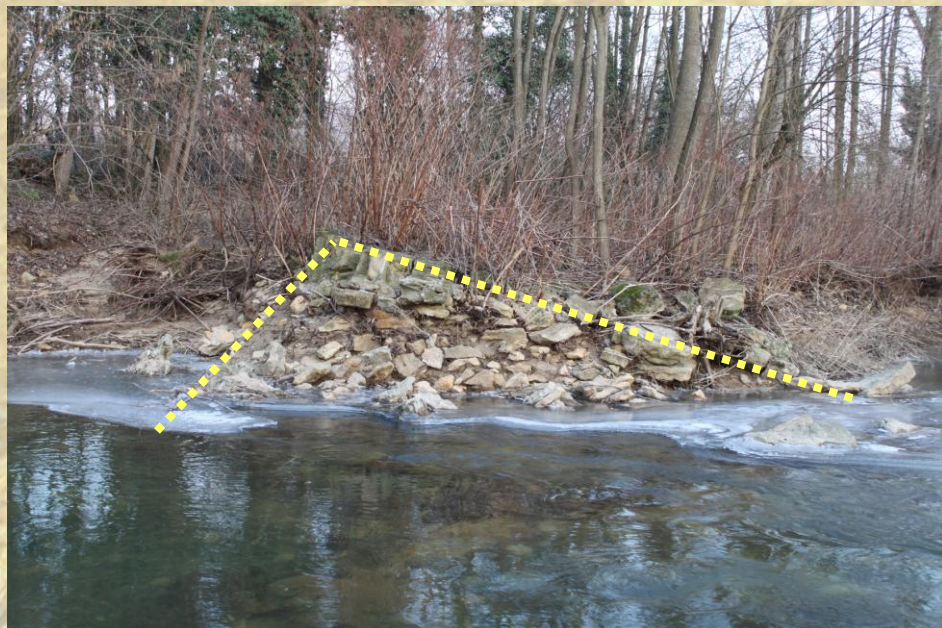
**Les vestiges du coursier du seuil toujours visibles en rive gauche**

... engendrée par la ruine ancienne (début 20<sup>ème</sup> siècle) du seuil de prise d'eau des moulins de Châtillon...

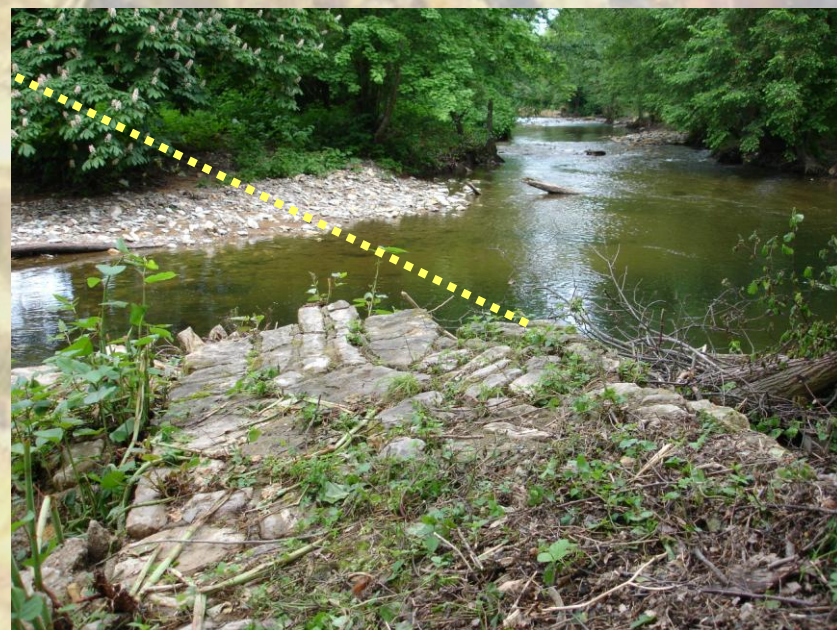
... qui a déclenché une réaction en chaîne

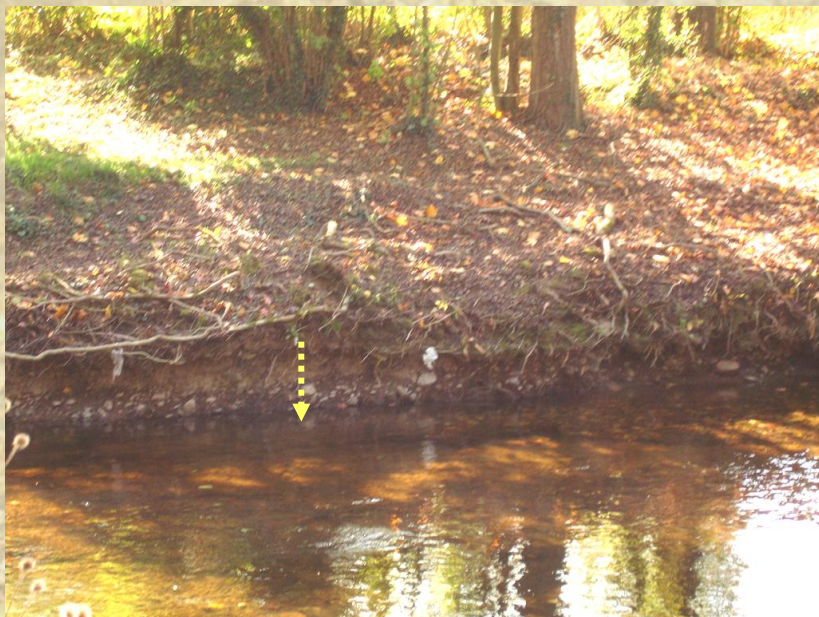
Processus d'érosion régressive...

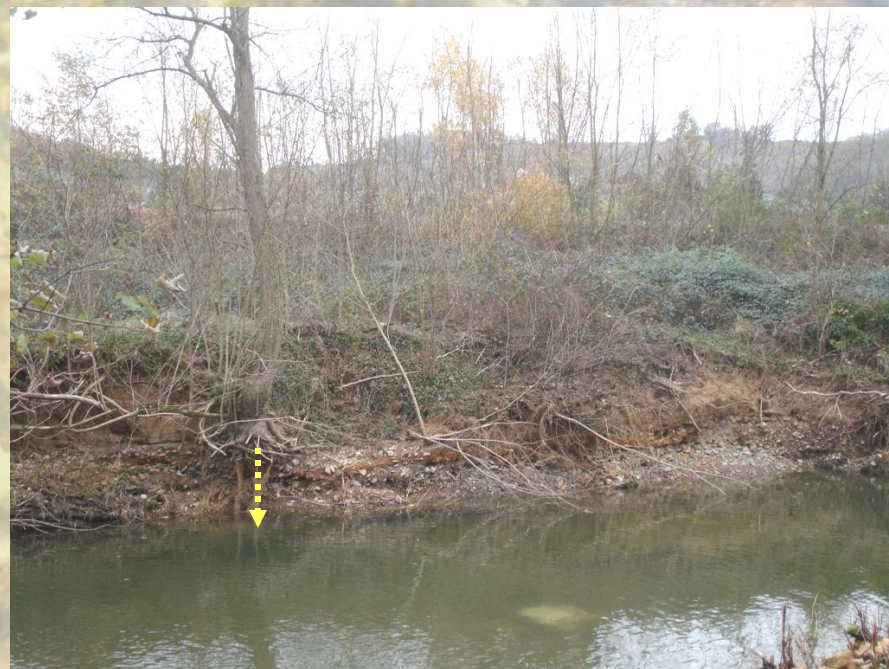
Enfoncement du lit de la rivière en amont

... qui, un siècle après, continue au fil des crues à produire ses effets en progressant vers l'amont.

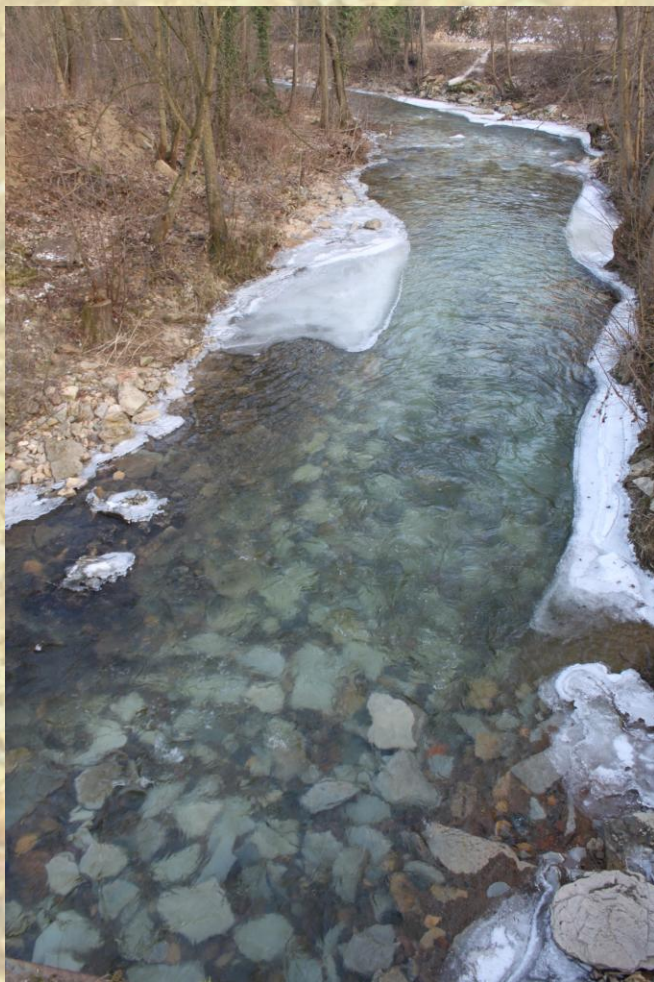
**Dégagement par l'incision  
du substratum rocheux en fond du lit**

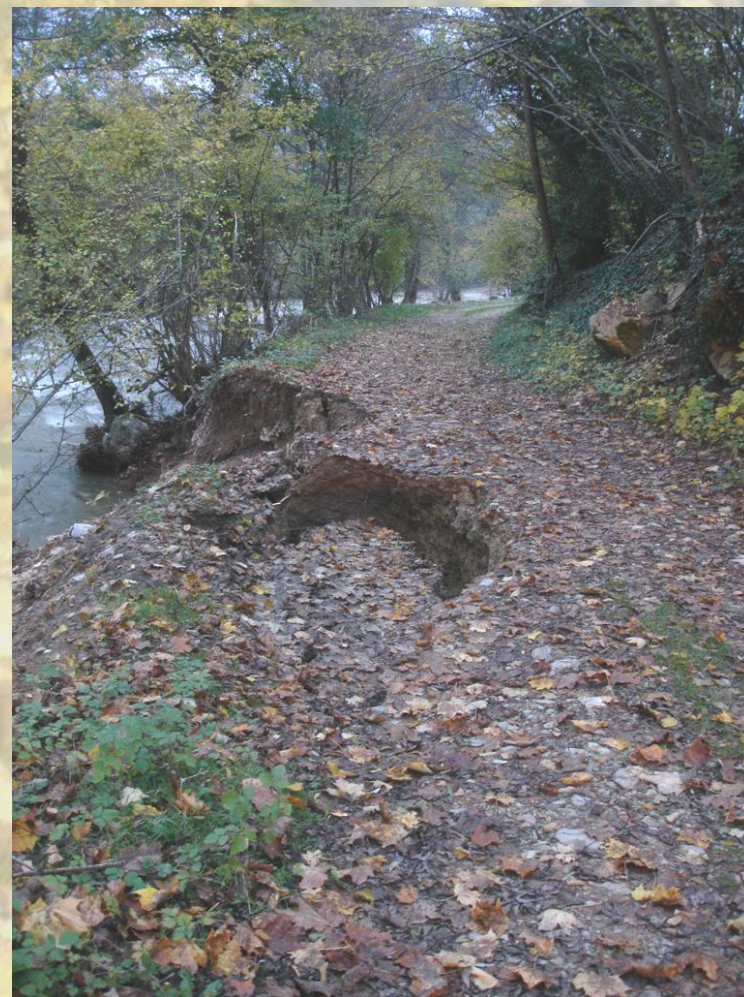
**Affaissement des talus de berges**

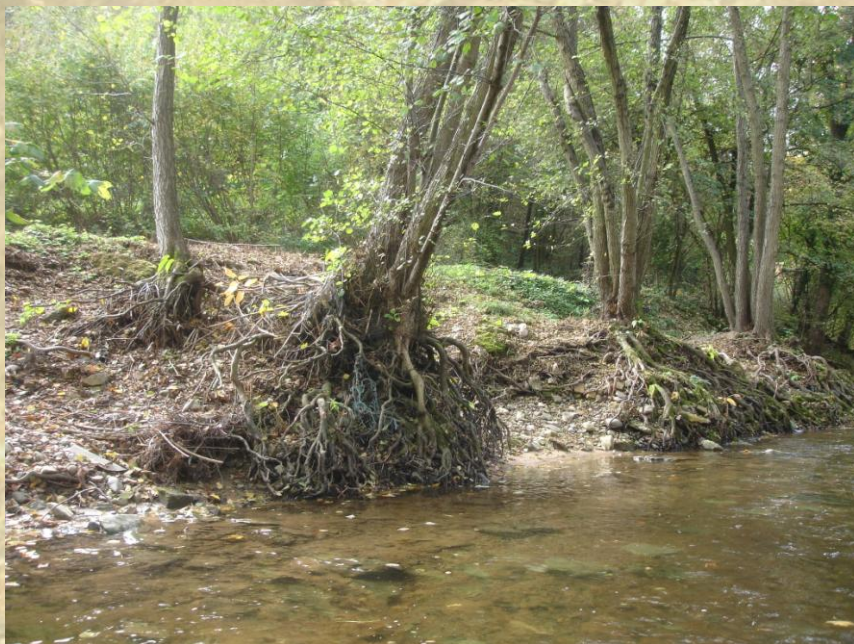
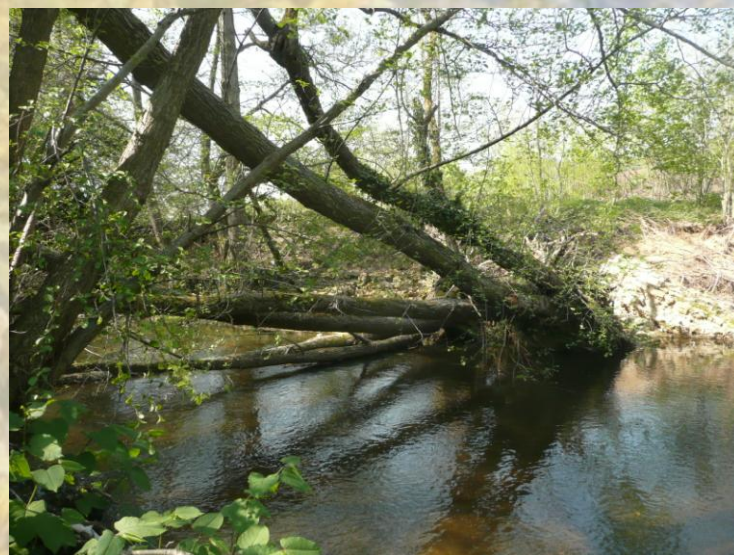
**Affouillement des berges, mise à nu du système racinaire ...**

**... et basculement dans le lit**

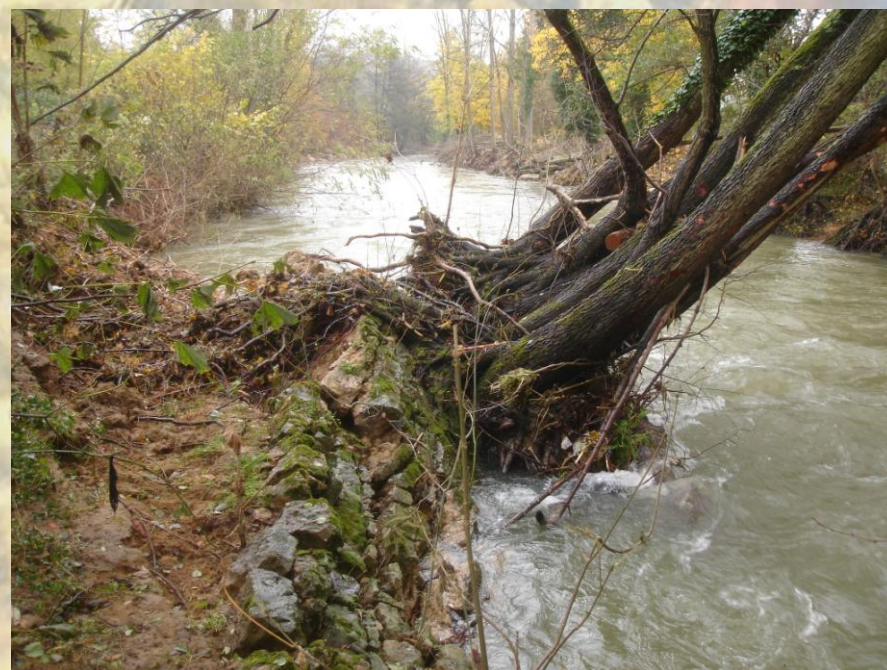
# **Les « mauvaises » réponses apportées par les riverains pour tenter de protéger leurs berges de l'érosion ne font qu'exacerber les phénomènes et aggraver les dégâts**

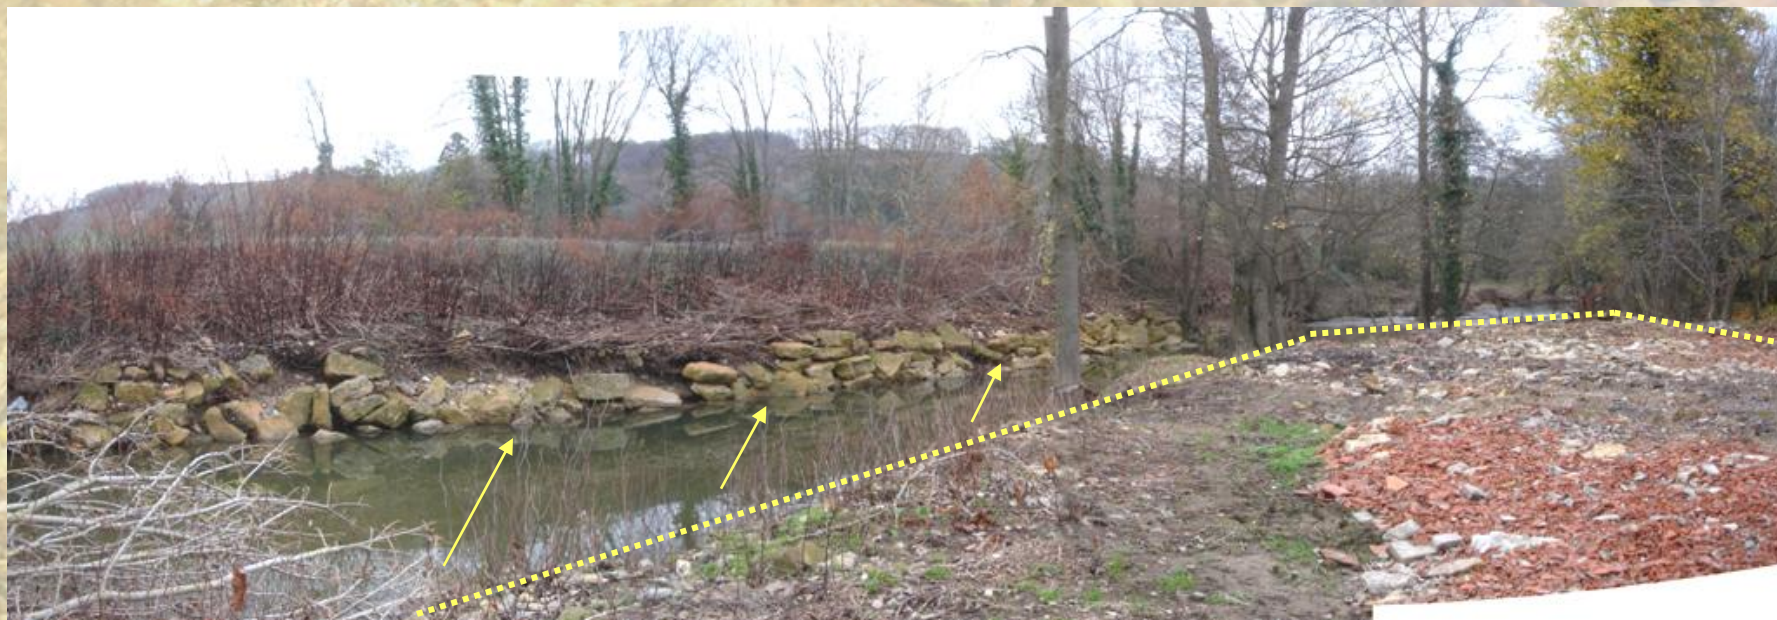
**Déstabilisation de l'enrochement de protection du talus de la voie ferrée en rive gauche dû à l'effet combiné de l'incision du lit et du remblai de rive droite (concentration et déviation de l'écoulement des eaux en crue)**
