SAGE du Bassin Versant de la Vouge **1^{ère} révision**

Etat des lieux et Diagnostic

Additif

VERSION ADOPTÉE LE 8 NOVEMBRE 2011

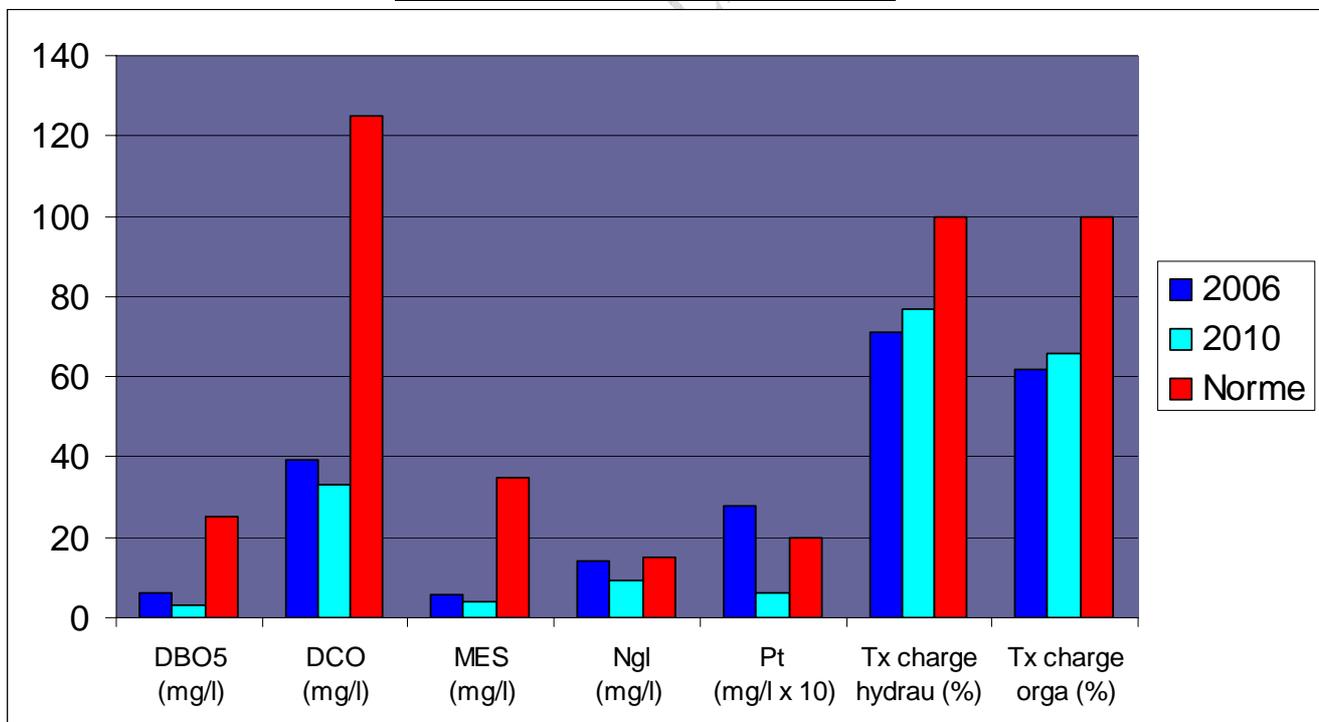
STEP de SAULON LA CHAPELLE

- ➔ **Baisse significative des teneurs en Phosphore entre 2006 et 2010** (mise en place de la déphosphatation en 2007)
- ➔ La teneur en Azote a dépassé la réglementation du SAGE 2 fois sur 12 en 2010. La moyenne annuelle reste toutefois inférieure à la norme, elle est en baisse depuis 2006 (mise en place de la dénitrification en 2007)

Le traitement de l'Azote et du Phosphore s'est nettement amélioré depuis 2006. Aucun dysfonctionnement n'a été constaté.

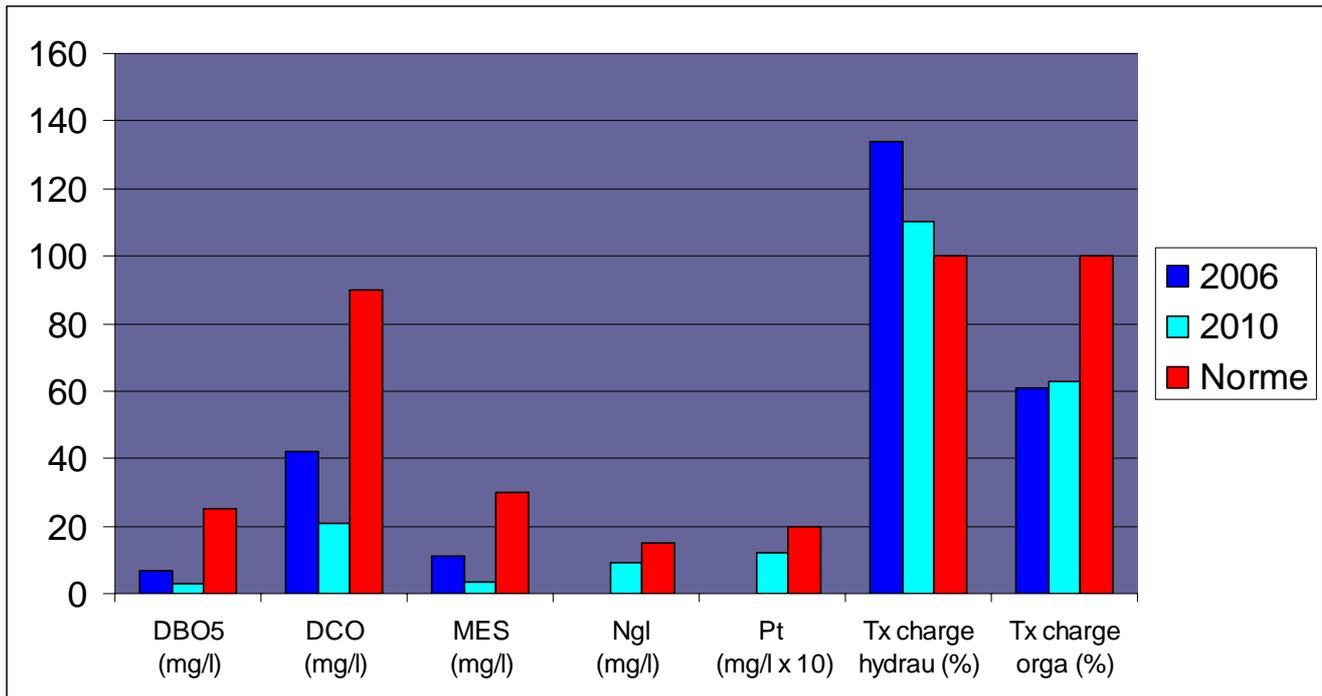
STEP DE BESSEY LES CITEAUX

→ La station est toujours en surcharge hydraulique

La station est toujours en surcharge hydraulique. Les rejets sont toutefois conformes à la réglementation.

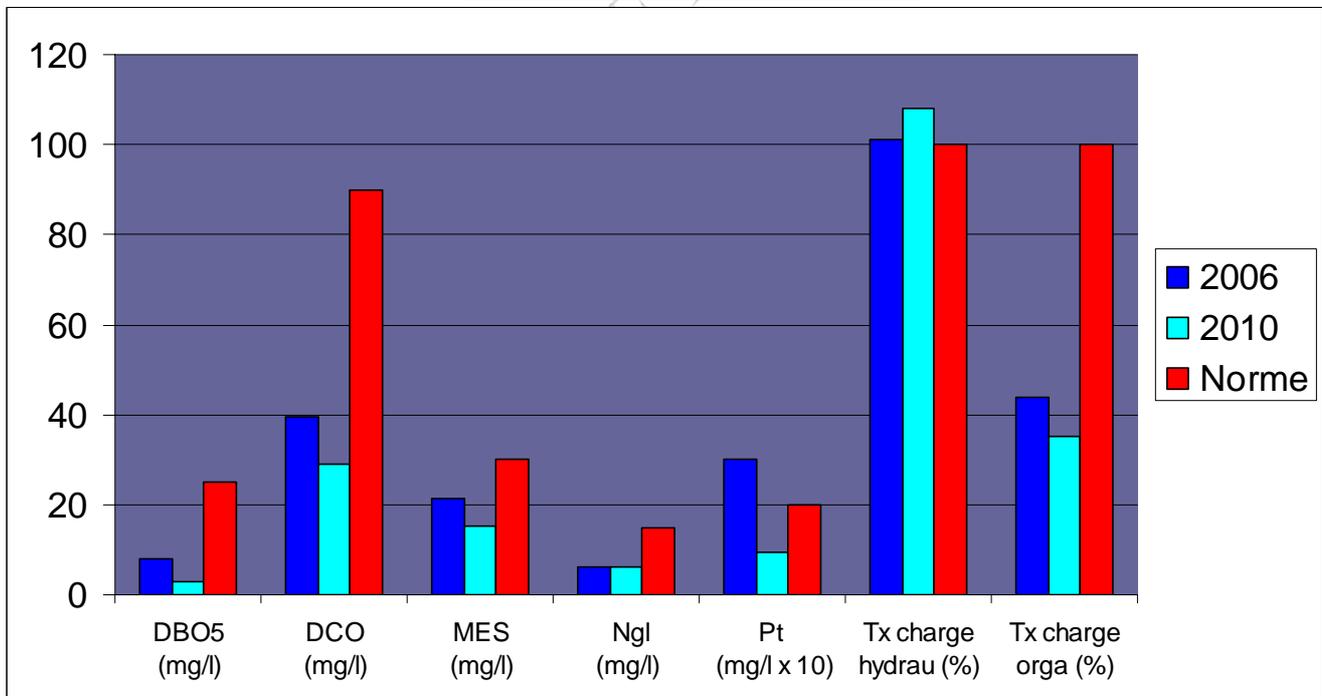
STEP DE BRAZEY EN PLAINE

→ Baisse significative des teneurs en Phosphore entre 2006 et 2010 (mise en place de la déphosphatation en 2007)

→ La station est toujours en surcharge hydraulique

→ Les teneurs en DCO et MES ont dépassé la réglementation 1 fois sur 10 en 2010

La station est toujours en surcharge hydraulique. Le traitement du Phosphore s'est nettement amélioré depuis 2006. Le diagnostic des réseaux, faisant suite à la mise en place de la télésurveillance, est en cours par la commune de Brazey pour identifier les arrivées d'eaux claires parasitaires.

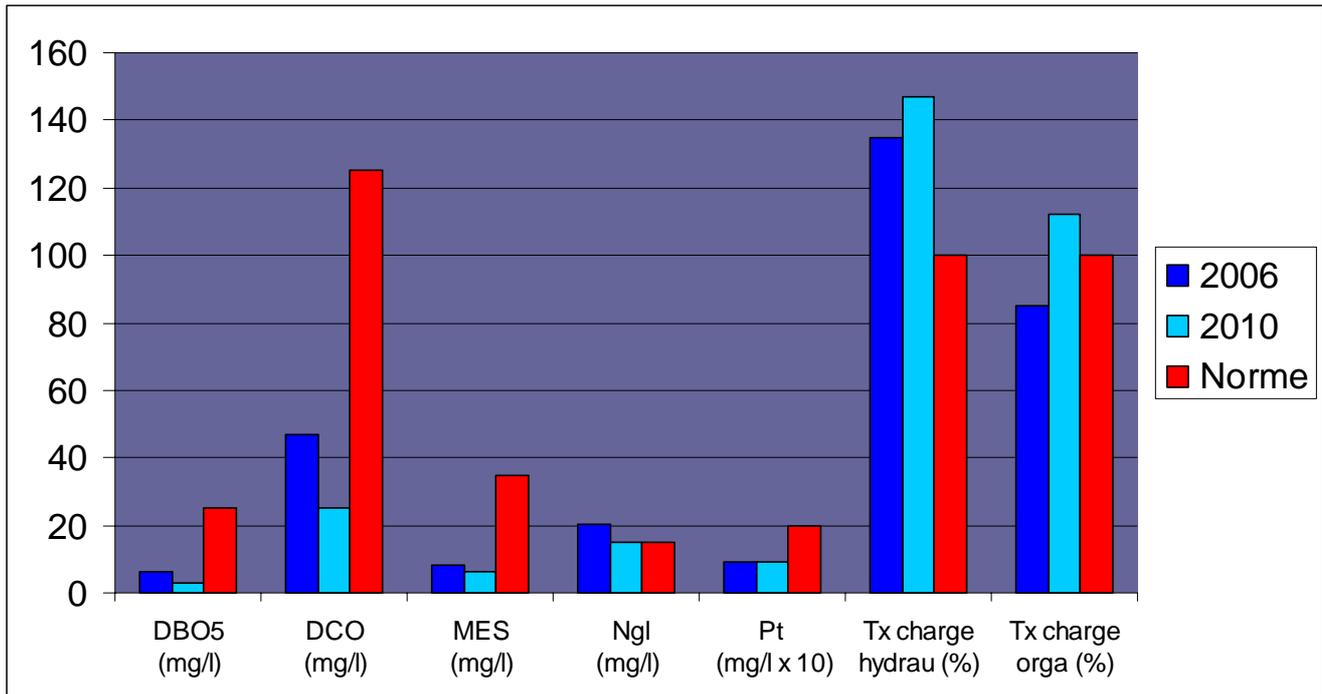
STEP D' AISEREY

- ➔ **Mauvais traitement de l'azote. Les teneurs ont dépassé la réglementation du SAGE 7 fois sur 12 en 2010, avec des pics à 22 mg/l.** La situation s'est toutefois légèrement améliorée depuis 2006.
- ➔ **La station est en surcharges organique et hydraulique.**
- ➔ **Les teneurs en phosphore ont dépassé la réglementation du SAGE 2 fois sur 12 en 2010.** La moyenne annuelle reste toutefois inférieure à la norme.

Le traitement de l'Azote est toujours insuffisant. La station est toujours en surcharges hydraulique et organique. La réhabilitation de la station est en cours d'étude par le Syndicat des Eaux de la Râcle.

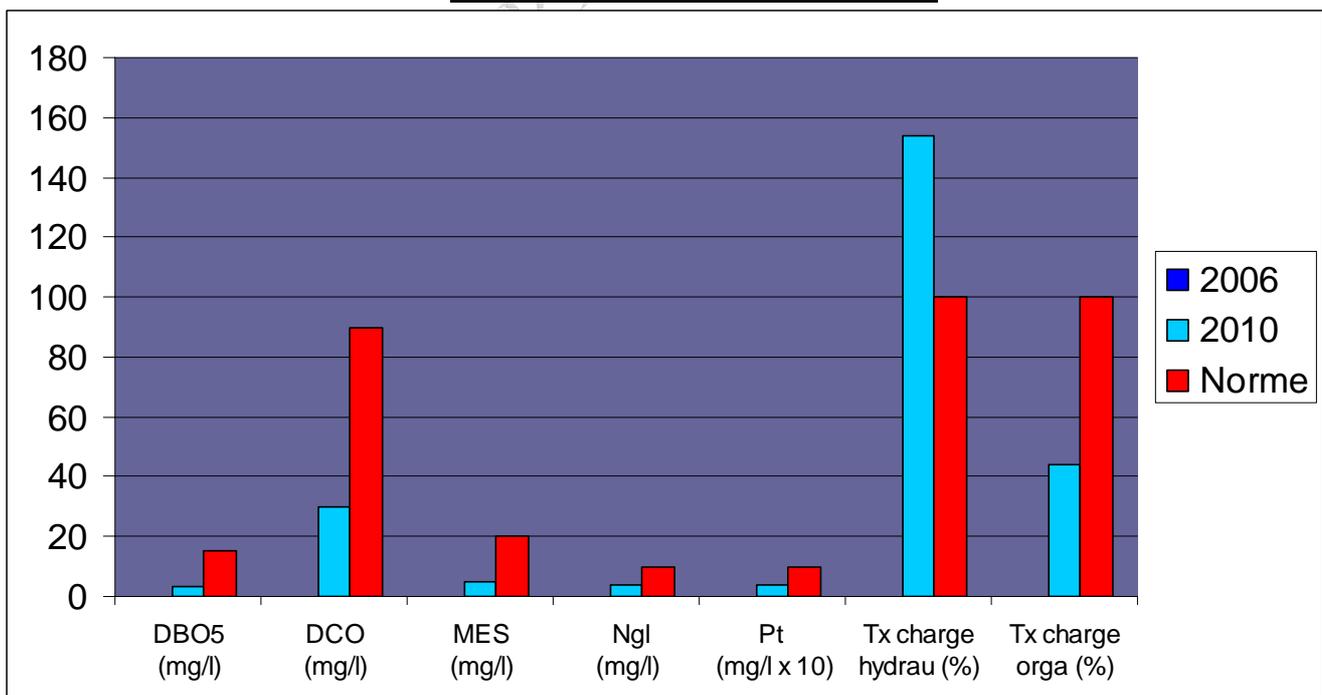
STEP DE FLAGEY ECHEZEAUX

- ➔ **La station est en surcharge hydraulique.**

Le niveau de traitement est très bon sur tous les paramètres. La station est toutefois en surcharge hydraulique. La réhabilitation des réseaux est en cours de réalisation par la Communauté de Communes du Pays de Nuits Saint Georges. Une arrivée importante d'eau claire parasite a notamment été supprimée en 2011 (Gilly les Cîteaux à proximité du pont de la SNCF en bordure de Vouge).

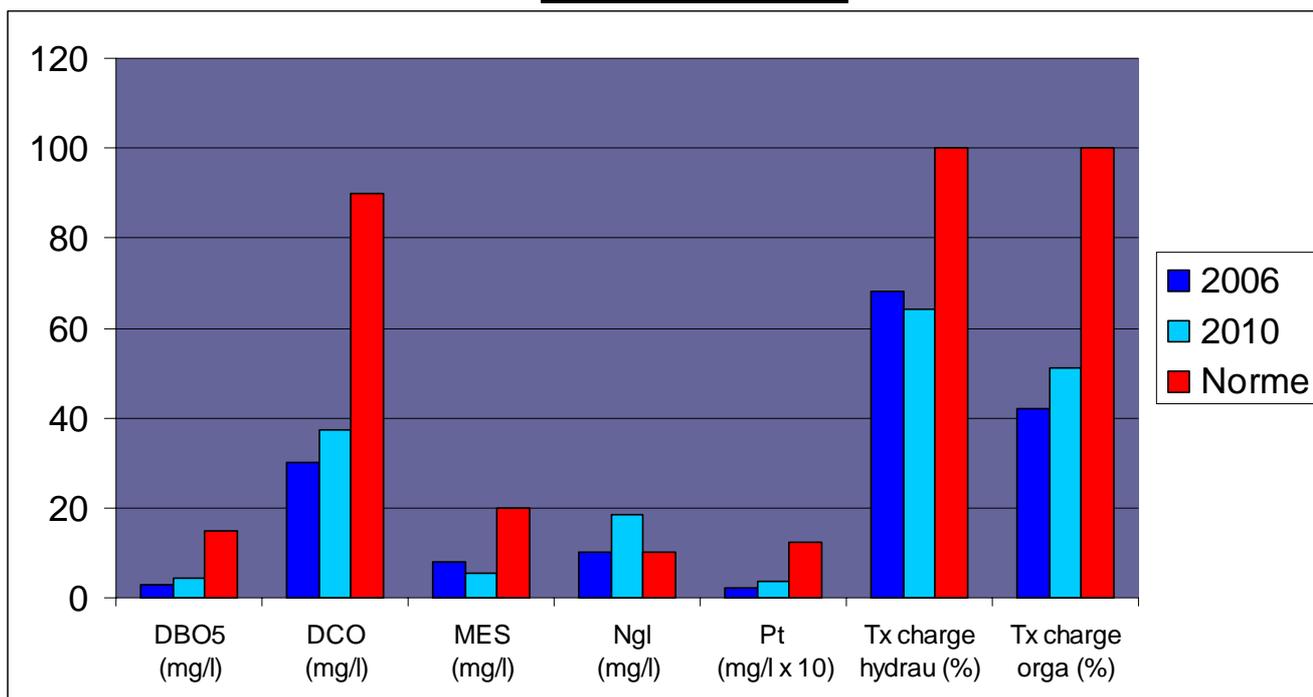
STEP DE BROCHON

- **Mauvais traitement de l'azote. Les teneurs ont dépassé la réglementation 15 fois sur 35 en 2010, avec des pics à 78 mg/l. La moyenne annuelle atteint 18,5 mg/l, soit quasiment deux fois la norme. Le rendement épuratoire n'est que de 67 %. La situation s'est nettement dégradée depuis 2006.**
- De manière ponctuelle, d'autres non-conformités ont été détectées en 2010 : DCO et DBO (2/52 analyses), MES (3/52 analyses) et Pt (2/52 analyses).

Le traitement de l'Azote est très insuffisant. De plus, depuis 2009, des départs de boues sont constatés régulièrement au niveau de la station. L'impact sur le milieu récepteur (le Ruisseau du Milieu puis la Varaude) est très important. La Communauté de Communes de Gevrey Chambertin a programmé un audit du fonctionnement de sa station.

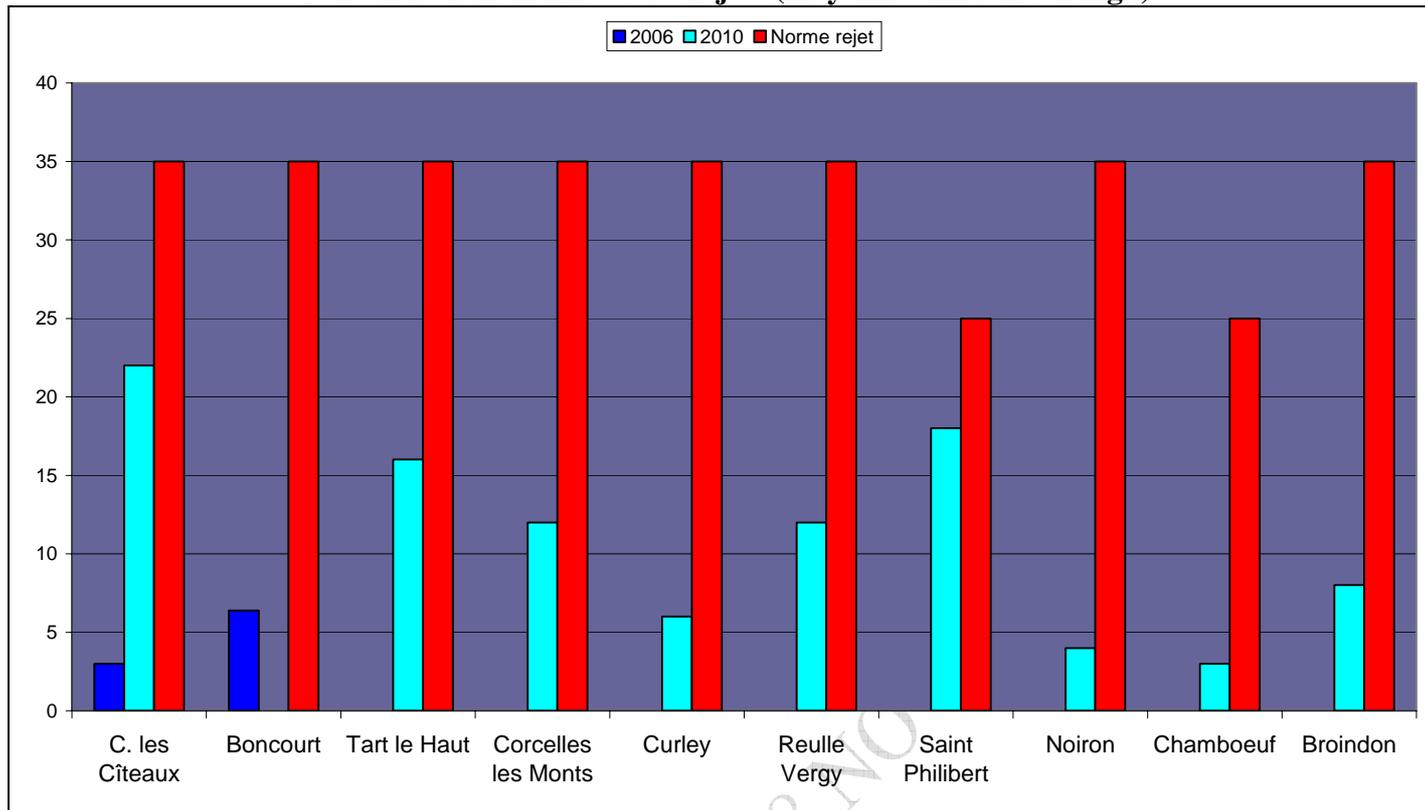
Concentration en DBO5 des rejets (moyenne annuelle en mg/l)

- ➔ **Saint Philibert : 1 non-conformité rejet sur 2 analyses (34 mg/l le 18 mai 2010).** La moyenne annuelle reste conforme à la réglementation
- ➔ **Aucune non-conformité rendement (norme = 60 %)**

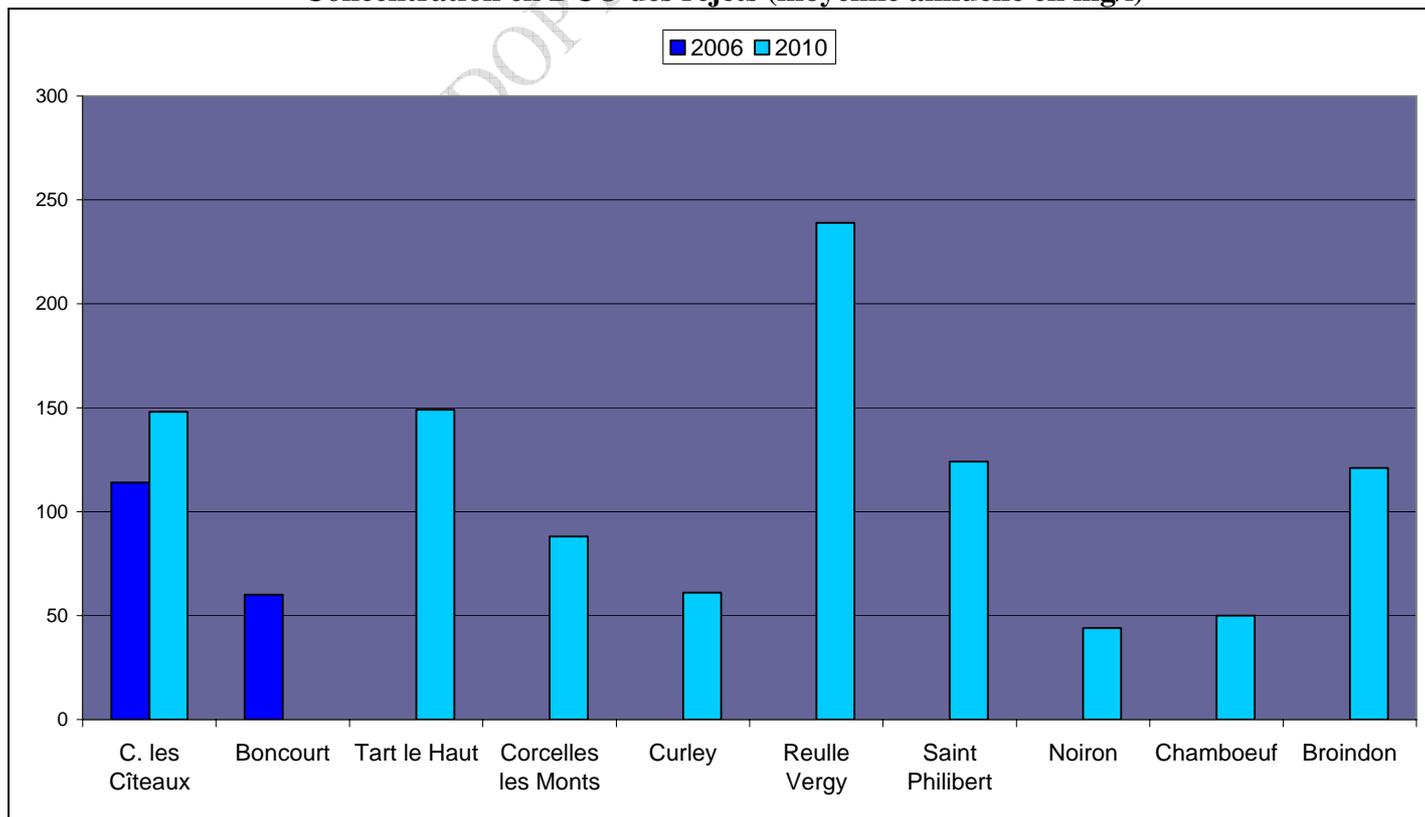
Concentration en DCO des rejets (moyenne annuelle en mg/l)

- ➔ **Aucune non-conformité rendement (norme = 60 %)**

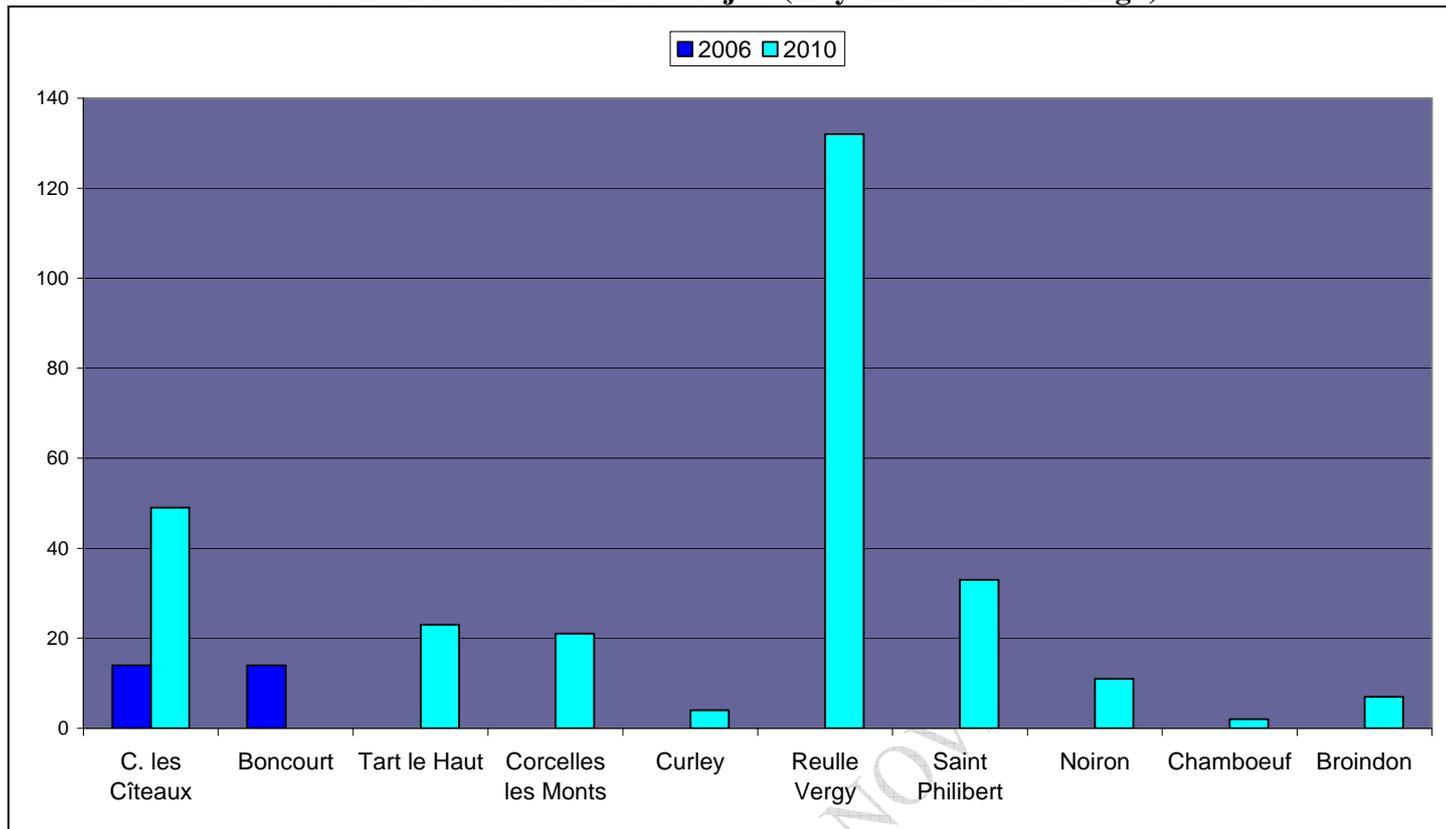
Concentration en MES des rejets (moyenne annuelle en mg/l)

➔ **Aucune non-conformité rendement** (norme = 50 %)
