RESTAURATION PHYSIQUE DES MILIEUX AQUATIQUES ET GESTION DES RISQUES D'INONDATION SUR LE BASSIN VERSANT DE LA TILLE

PHASES 1 : ETAT DES LIEUX - DIAGNOSTIC

FEVRIER 2010
N° 4160535

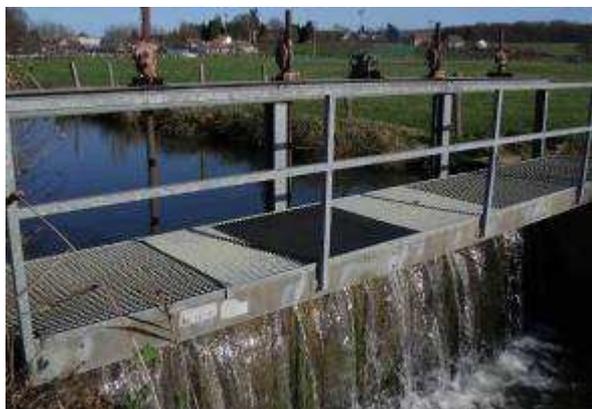
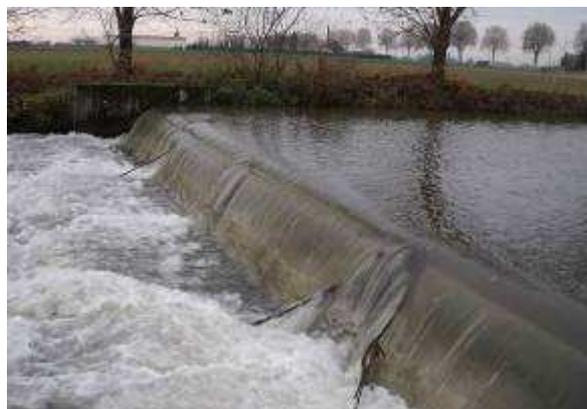
Exemples d'ouvrages à vocation hydraulique

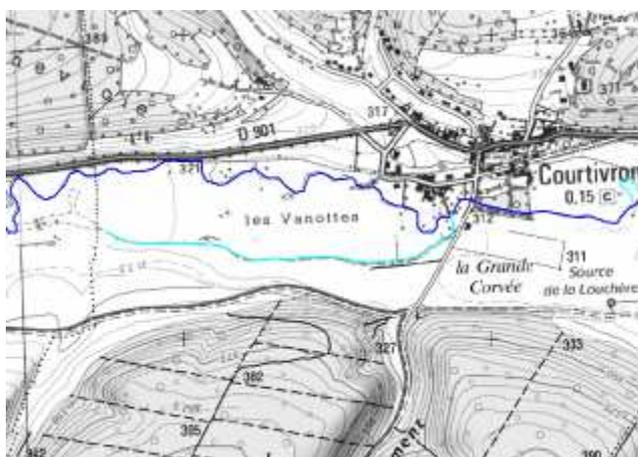
Ancien tracé de l'Ignon à Courtivron

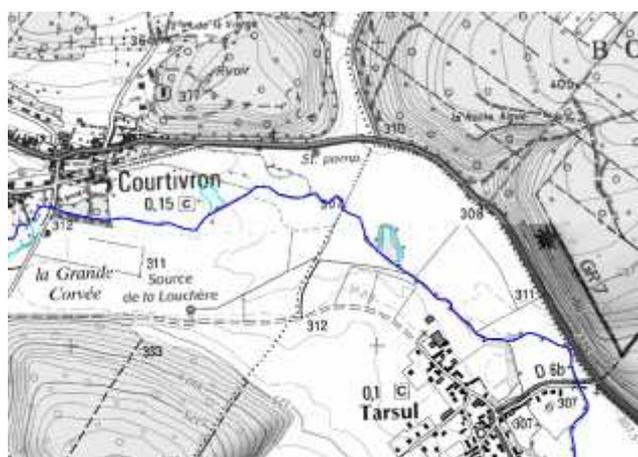
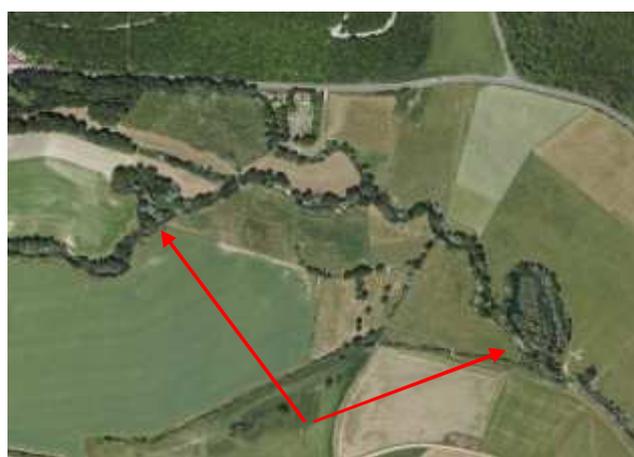
Anciens méandres (en eau) de l'Ignon à Courtivron

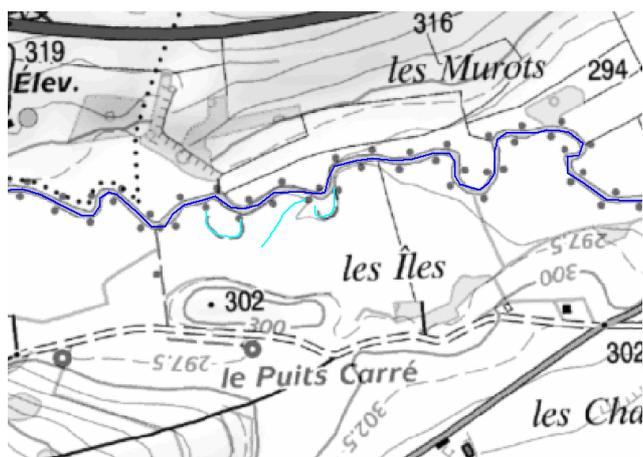
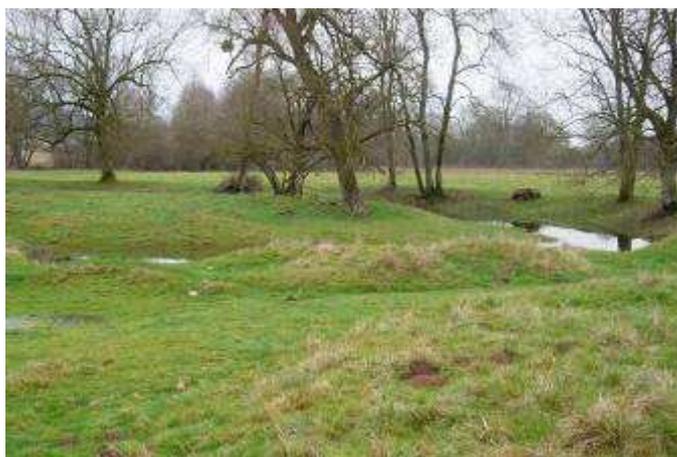
Vestiges d'anciens méandres de l'Ignon à Villecompte

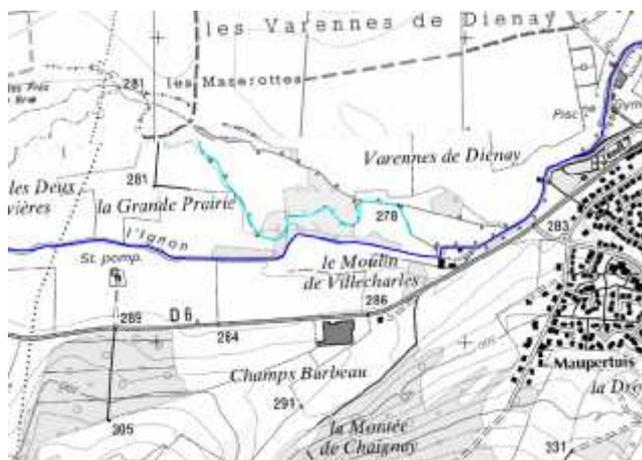
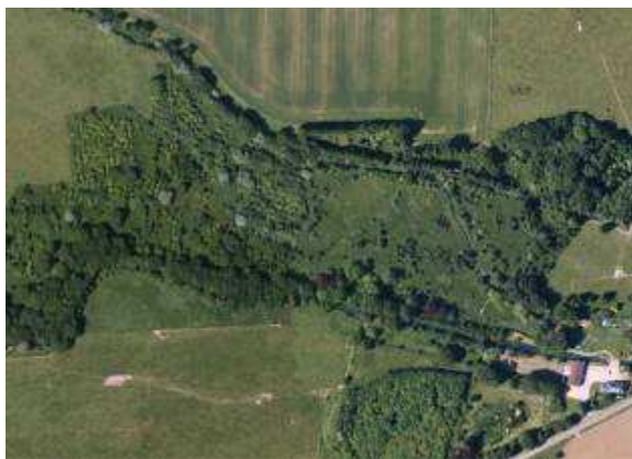
Anciens méandres de l'Ignon coupés à Villecharles en amont d'Is-sur-Tille

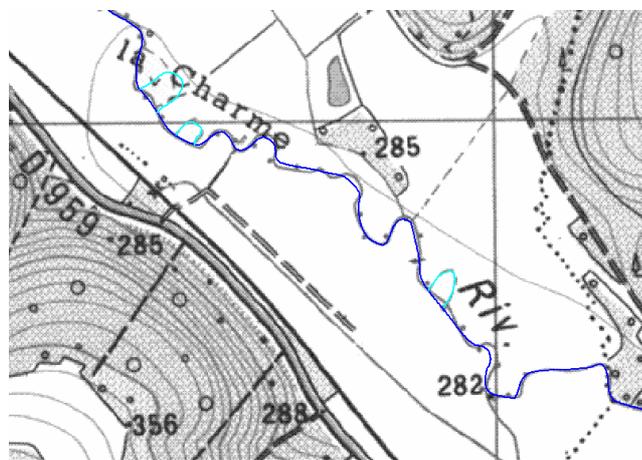
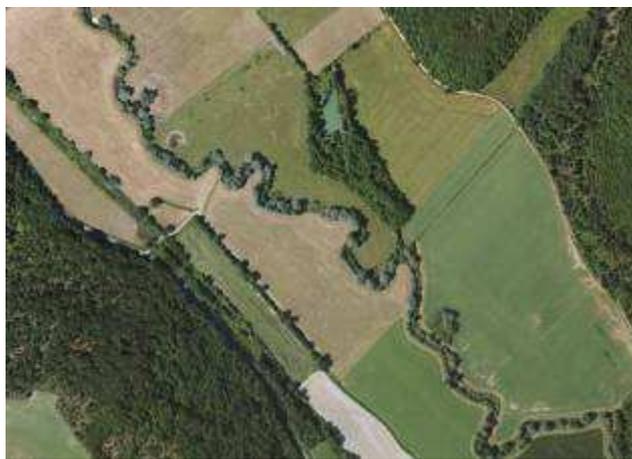
Anciens méandres de la Tille entre Marey-sur-Tille et Villey-sur-Tille

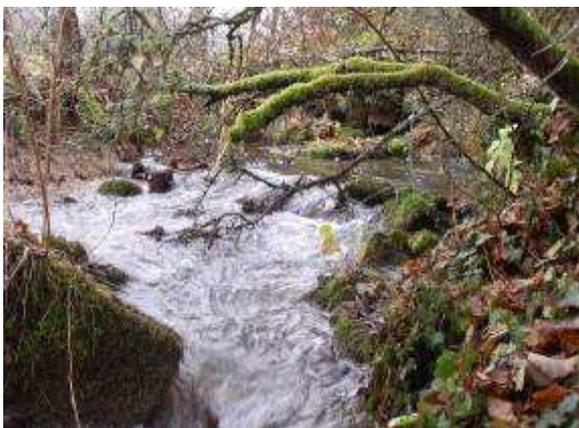
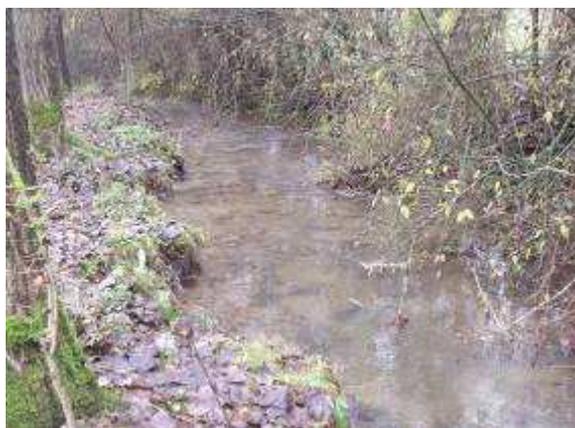
Le second tronçon s'étend de Chalmessin à Villemervry, soit un linéaire de 3.3km au milieu des prairies. La qualité physique générale reste bonne, à l'image du tronçon précédent, avec néanmoins un gain notable en hétérogénéité et en attractivité du lit mineur. Notons néanmoins le déficit en végétation rivulaire encore présent.

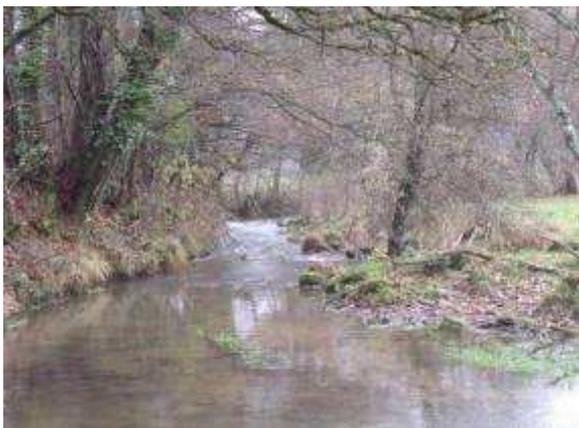
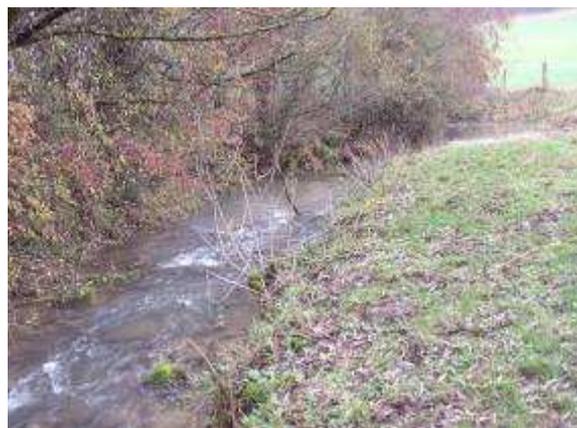
Le troisième tronçon, de Villemervry à la confluence avec la Tille de Villemoron à Cussey-les-Forges, s'étend sur près de 4km. La qualité physique reste comparable. A noter que la connectivité longitudinale tend à se dégrader avec l'apparition d'ouvrages hydrauliques altérant les continuités écologiques.

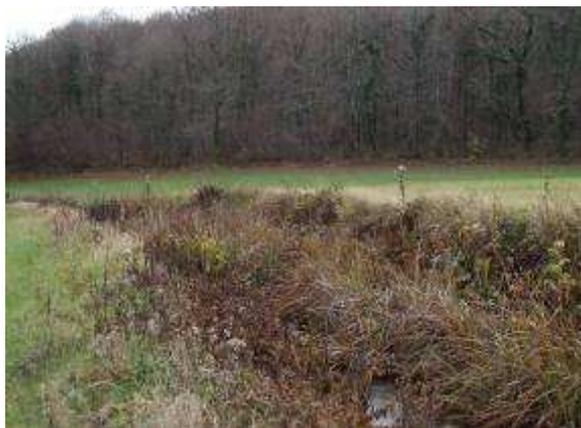
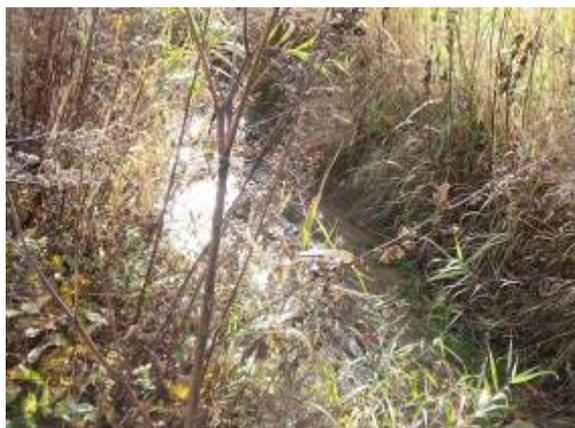
Le second tronçon rejoint la Tille à Avot, soit un linéaire de 4.2km. La qualité physique se dégrade sur ce tronçon face à l'altération de la diversité d'écoulements, de formes et d'habitats du lit mineur, conséquence directe de travaux de recalibrage et de curage. Le manque de ripisylve additionné aux perturbations morphologiques induites confère au ruisseau une relative homogénéité et une attractivité écologique moyenne. De plus, deux étangs sont présents sur le cours du ruisseau induisant des impacts supplémentaires en terme de qualité des eaux (incidence thermique) et biologique (blocage des continuités écologiques).

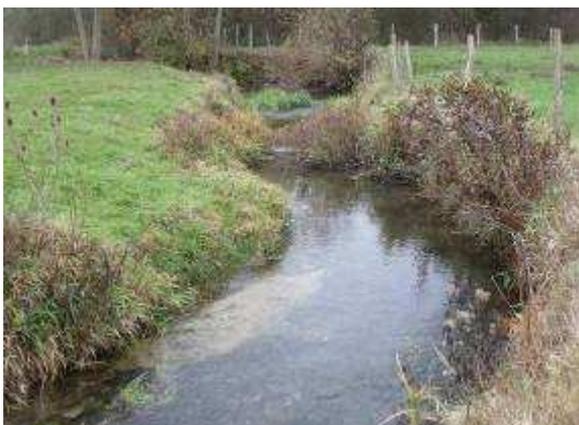
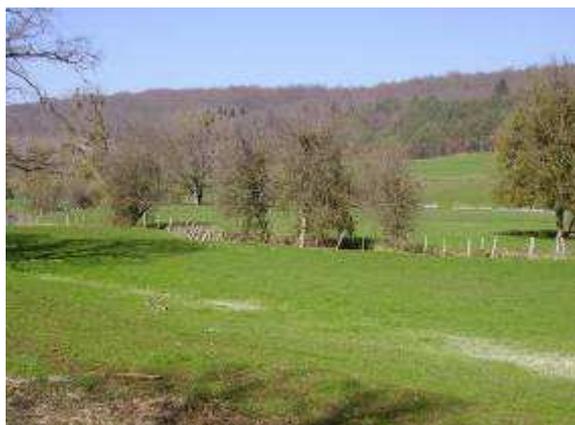
Le tronçon n°3 rejoint Avot à la confluence avec le s Tilles aux forges de Cussey-les-Forges. Le linéaire de 4.8km s'étend selon un tracé sinueux dans une vallée plus ouverte et pâturée. La qualité physique reste ici à un bon niveau, avec une altération récurrente de l'attractivité du lit en lien avec un attrait piscicole moyen et un milieu rivulaire fragmenté voire parfois inexistant.

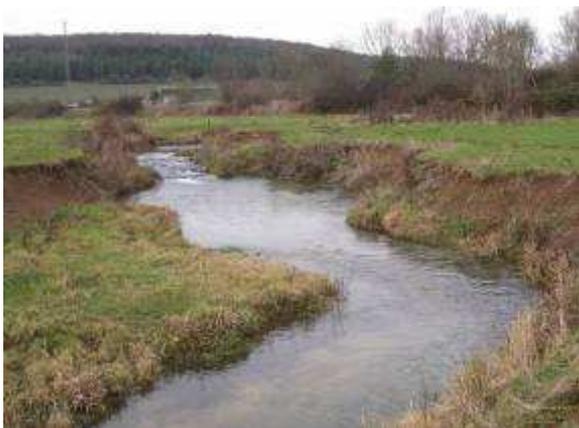
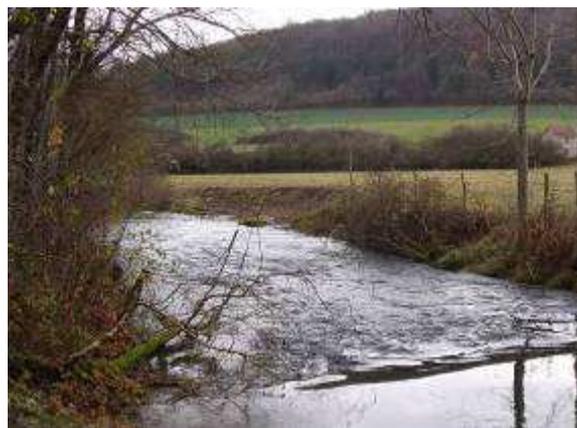
Le quatrième tronçon, jusque Marey-sur-Tille (soit 3.2km), change de type morphologique puisque le gabarit de la rivière est gonflé par l'arrivée des Tilles et la vallée tend à s'élargir encore un peu plus, accueillant progressivement les cultures.

La qualité physique toujours stable se maintient à un bon niveau de qualité. L'hétérogénéité du lit se dégrade légèrement avec peu de faciès d'écoulement et une section d'écoulement globalement stable. Heureusement, une bonne diversité d'habitats vient compenser cette homogénéité, renforcée par une ripisylve se faisant plus présente. Le lit offre ainsi une attractivité écologique intéressante et une présence significative d'abris piscicoles. Sur le plan de la connectivité, les hauteurs de berges tendent à augmenter et la présence d'ouvrages hydrauliques réguliers favorise une fragmentation du milieu aquatique.

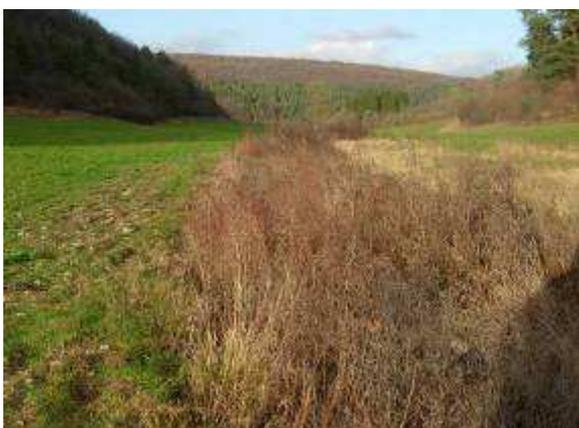
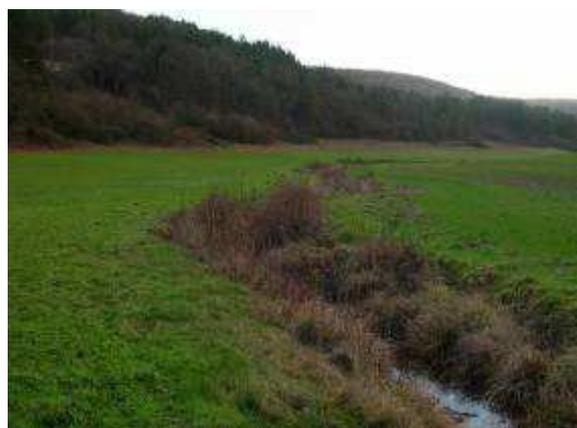
Le second tronçon rejoint l'Ignon au bout de 1km environ. Ce tronçon rectiligne se positionne physiquement à l'opposé du tronçon précédent, portant les stigmates de travaux de recalibrage et de curage drastiques. Il présente une qualité physique très moyenne avec un lit homogène tant sur le plan hydrodynamique qu'hydro-écologique. Le milieu rivulaire est quasi-inexistant et la connectivité latérale est limitée par des berges raides et hautes au regard du gabarit du ruisseau.

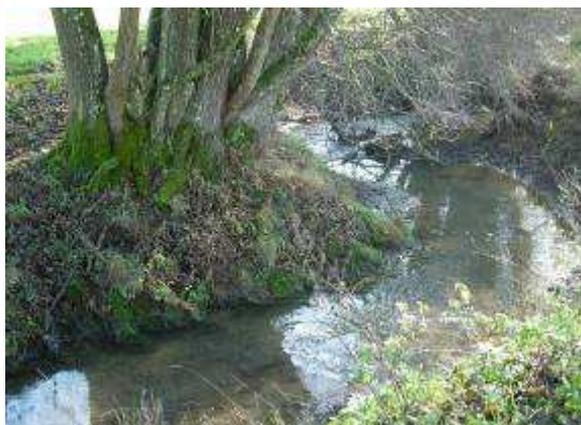
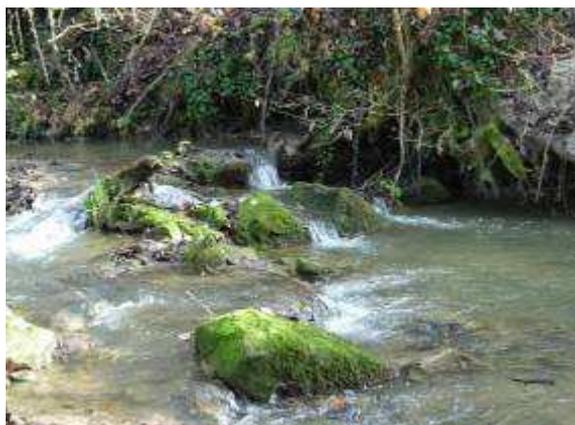
Le tronçon 2, de 2.9km, s'étend dans une vallée toujours étroite avec des versants boisés et un fond de vallée occupé par la prairie. Il présente une qualité physique globalement bonne avec une hétérogénéité et une attractivité d'un très bon niveau mais une connectivité parfois altérée au travers de hauteurs de berges localement importantes.

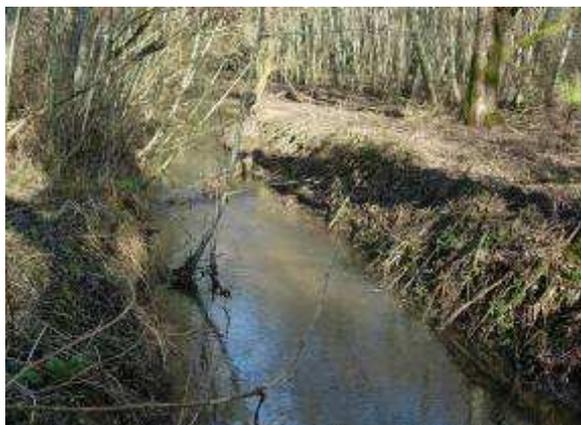
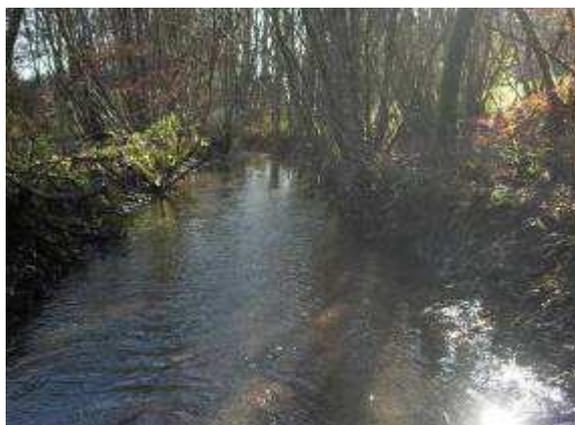
Le tronçon suivant rejoint le village de Vernois-lès-Vesvres soit un linéaire de 2km dans une vallée qui s'ouvre progressivement. Le lit de la Venelle est bordé ici de zones humides plus ou moins boisées et de plans d'eau. Il semble avoir été aménagé avec un tracé globalement rectiligne. La qualité physique est moyenne avec un manque d'hétérogénéité et de connectivité du lit mineur en lien avec la présence d'ouvrages.

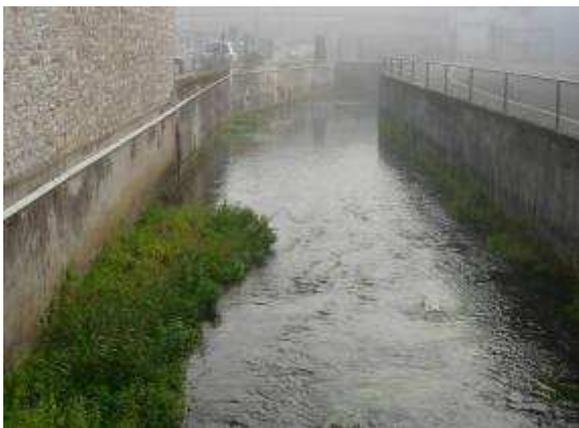
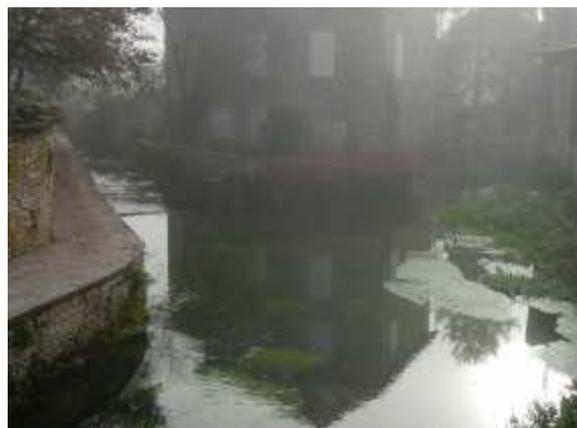
Le sixième tronçon correspond à la traversée de Selongey, en milieu aménagé. La qualité physique qui en résulte en moyenne avec une connectivité fortement dégradée, malgré de bons niveaux d'hétérogénéité et d'attractivité. La principale discontinuité sur le cours d'eau est l'usine SEB et le tronçon de la Venelle canalisé passant sous les bâtiments.

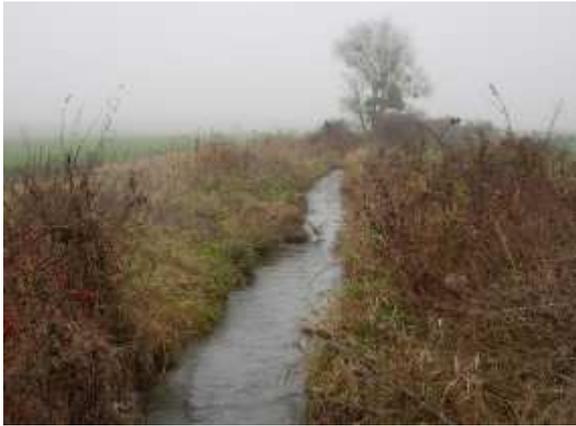
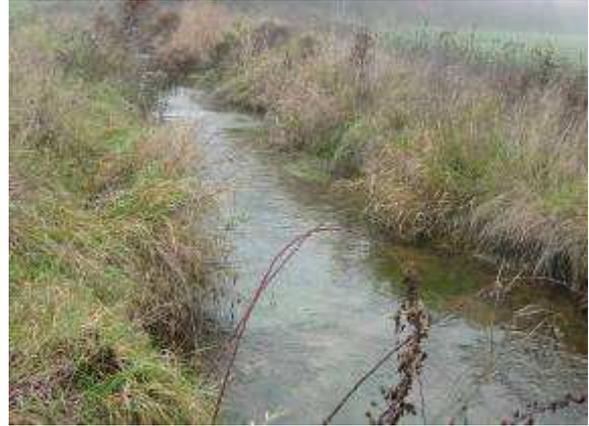
Le tronçon 9 depuis Véronnes jusqu'aux pertes de la Venelle à Lux matérialise un bouleversement physique important. En effet, la Venelle a été aménagée à partir de la sortie de Véronnes, si bien qu'elle comporte aujourd'hui un lit mineur chenalisé, avec un tracé rectiligne, des berges hautes et raides ainsi que des bourrelets de berges parfois encore présents. La ripisylve a quasiment totalement disparue. La qualité physique se dégrade logiquement, atteignant un niveau moyen, avec une perte significative d'attractivité écologique du lit et une connectivité fortement limitée par les hauteurs de berge.

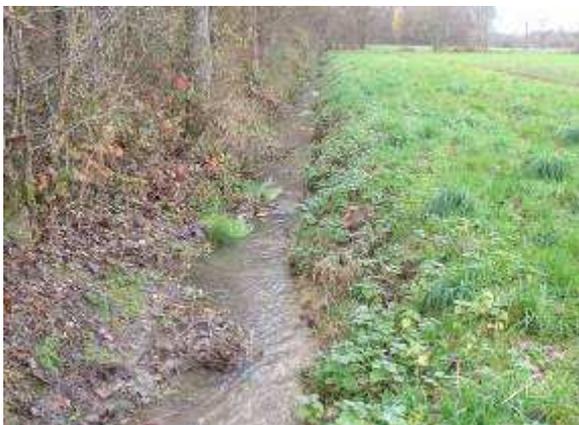
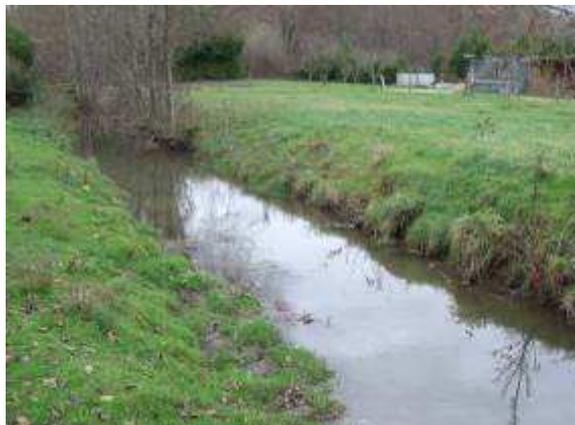
Le premier tronçon s'étend des sources jusqu'au pont de la RD109 entre Cessey-sur-Tille et Chambeire, soit un linéaire de l'ordre de 5km. Principalement en milieu boisé, le Crône s'écoule selon un tracé peu sinueux, interrompu par l'étang de Lochère. La qualité physique est jugée ici moyenne avec un lit mineur très homogène et peu attractif, mais néanmoins latéralement bien connecté.

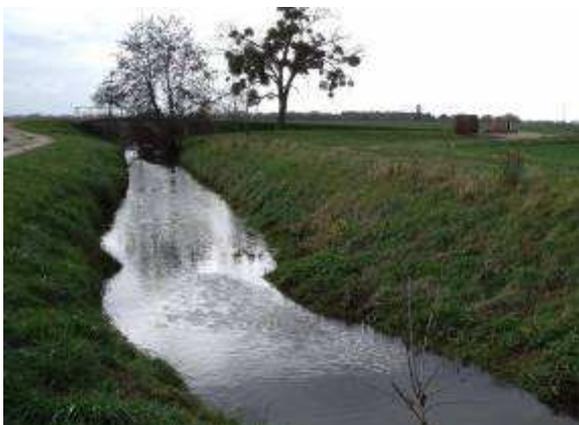
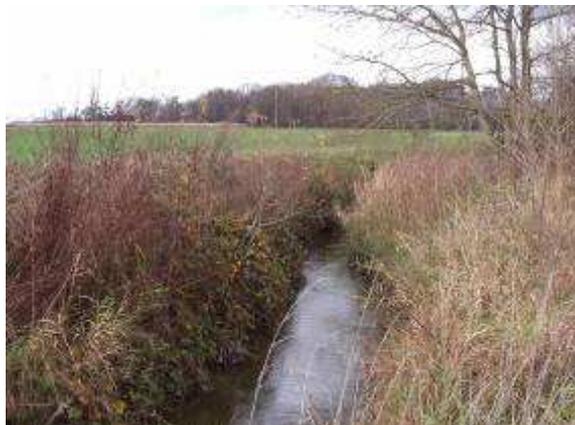
Le second tronçon rejoint le village de Labergement-Foigney, 3.2km en aval. La qualité physique se dégrade fortement atteignant un niveau très médiocre. Le milieu rivulaire est totalement absent induisant la disparition de toute attractivité écologique. De plus, le lit mineur est globalement homogène et tend progressivement à se déconnecter de son lit majeur par l'augmentation des hauteurs de berges.

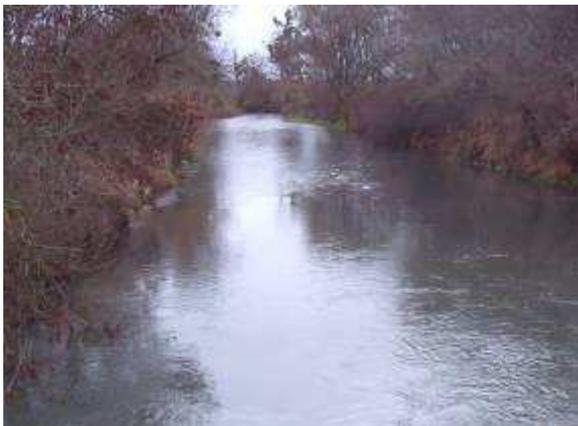
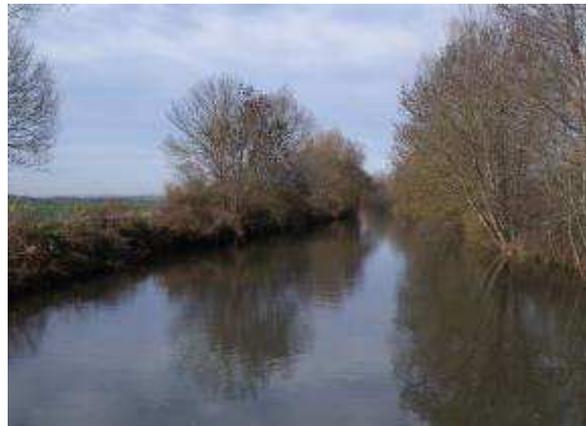
Le premier tronçon s'étend de la confluence avec la Norges jusqu'à la confluence avec l'Arnison à Champdôtre, ce qui représente un linéaire de l'ordre de 4.3km. A l'image de la Tille moyenne, la qualité physique est ici qualifiée de médiocre, induite par une mauvaise hétérogénéité du lit ainsi qu'une connectivité très dégradée en lien avec les hauteurs de berges importantes (2m environ) et la présence d'ouvrage cloisonnant l'hydrosystème.
