# Fiche d'identité Ouvrage n°A1

**Cours d'eau :** ALBANE

**Type et nom de l'ouvrage :** BARRAGE RENTE DE L'ALBANE

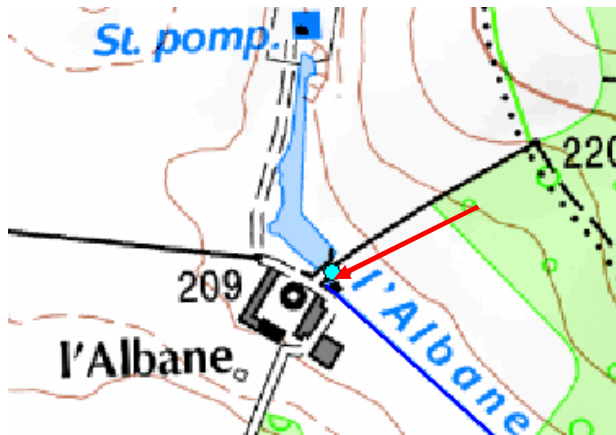
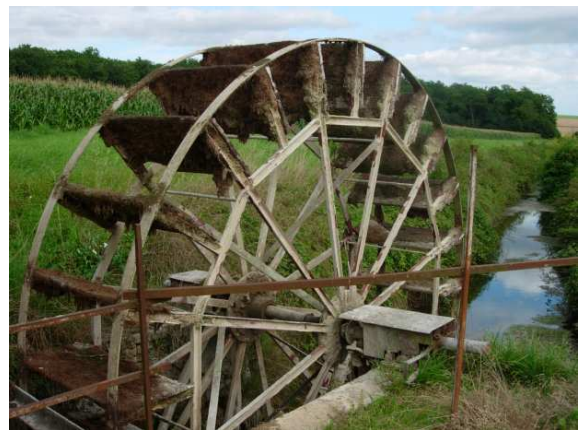
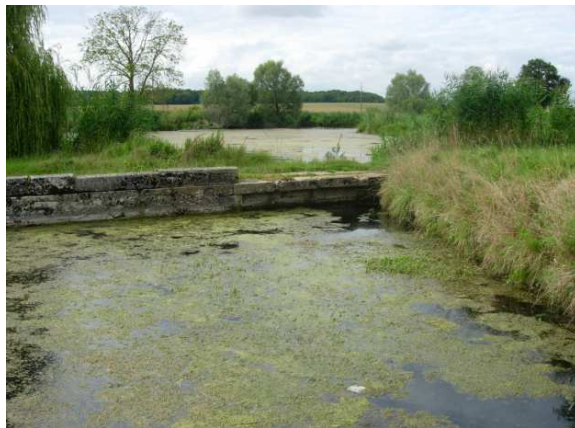
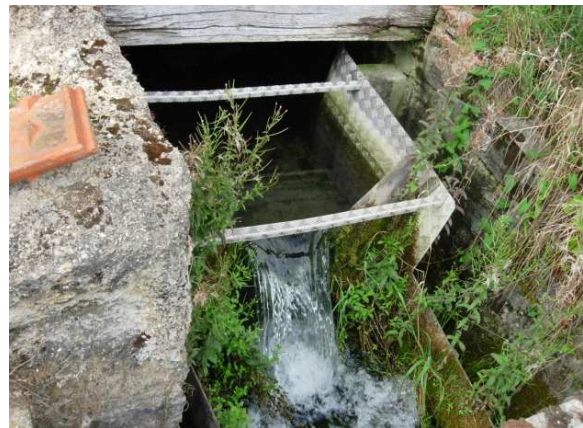
**Manœuvres de l'ouvrage :** Peu de manoeuvrage

**Impact sur la rivière :** Important  Modéré  Faible à nul

- Plan d'eau en amont : 250m environ,
- Eutrophisation importante des eaux,
- Ouvrages infranchissable par le poisson : chute de 1.5m et digue

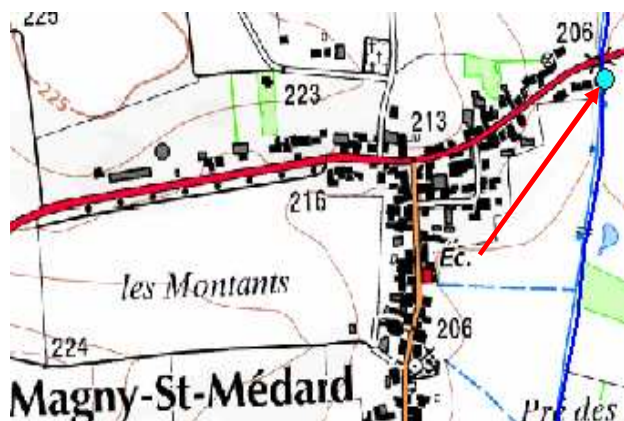
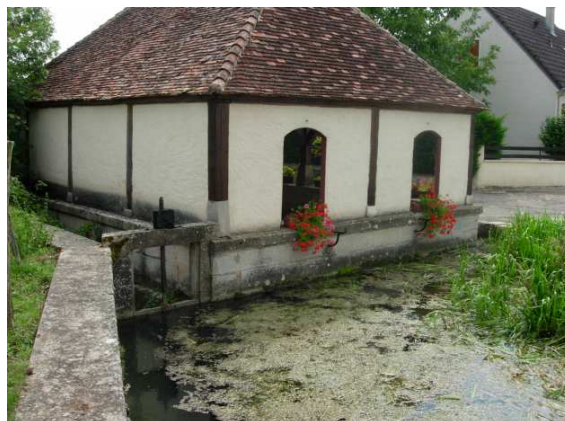
**Manœuvres de l'ouvrage :** Manœuvre du vannage par la commune

- Effet « Plan d'eau » en amont : 300m environ,
- Eutrophisation importante des eaux dans la retenue amont,
- Franchissabilité piscicole temporairement possible par le bras de dérivation.

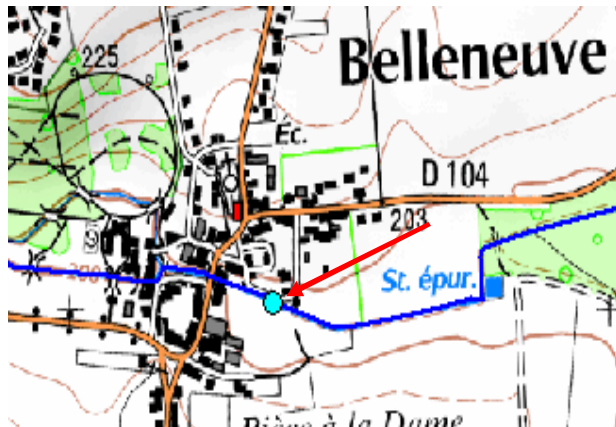
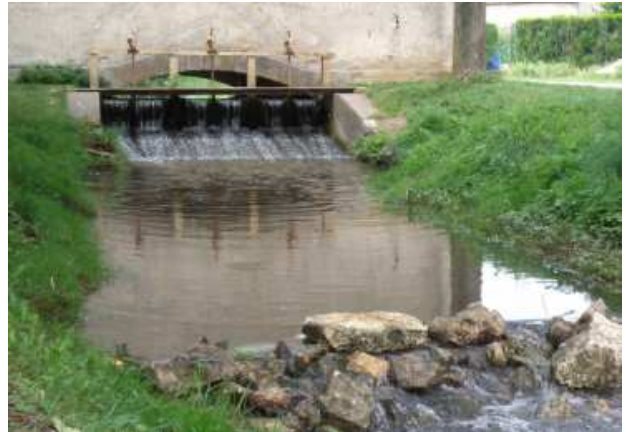
**Manœuvres de l'ouvrage :** Manœuvre des vannes par la commune

**Détails :**  
 - Effet « Plan d'eau » en amont : 75 à 100m environ,  
 - Franchissabilité piscicole temporairement possible

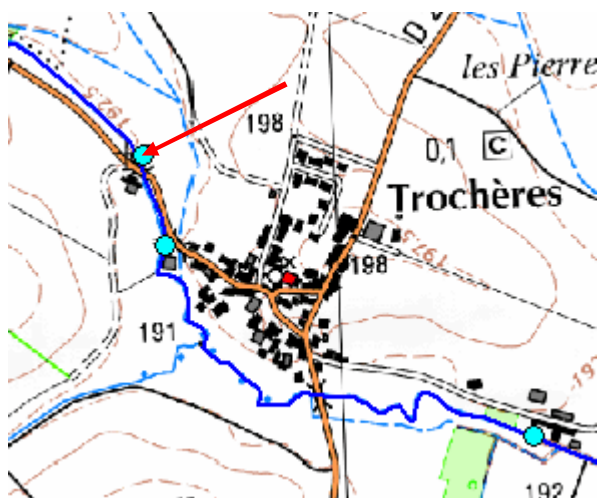
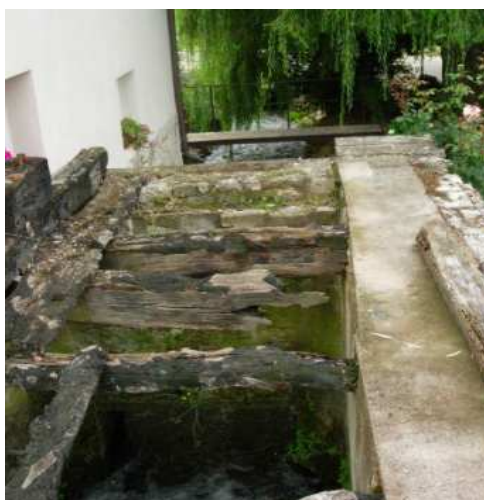
**Manœuvres de l'ouvrage :** Ouvrage fixe. Ouverture possible du vannage de décharge vétuste

- Effet « Plan d'eau » en amont : 400m environ,
- Eutrophisation des eaux dans la retenue amont,
- Ouvrage infranchissable par le poisson : chute de 0.8m.

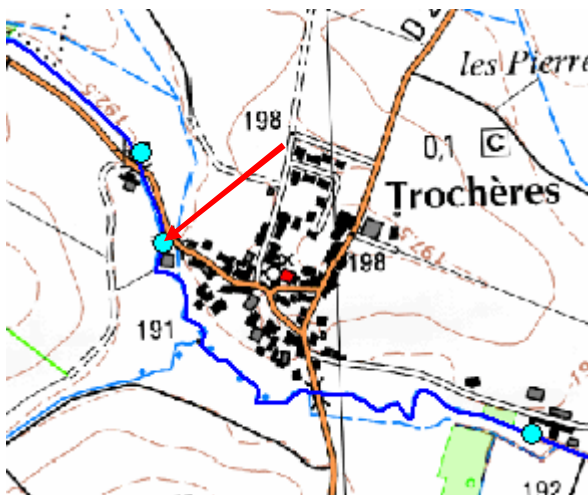
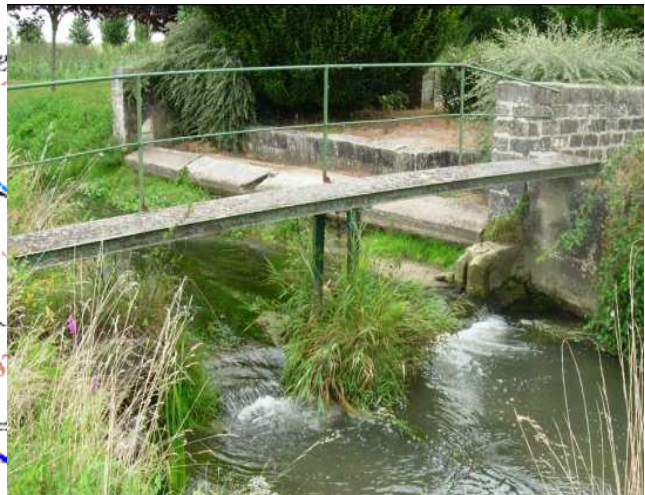
**Manœuvres de l'ouvrage :** Seuil fixe

**Détails :** Léger effet « plan d'eau » en amont (50m environ)

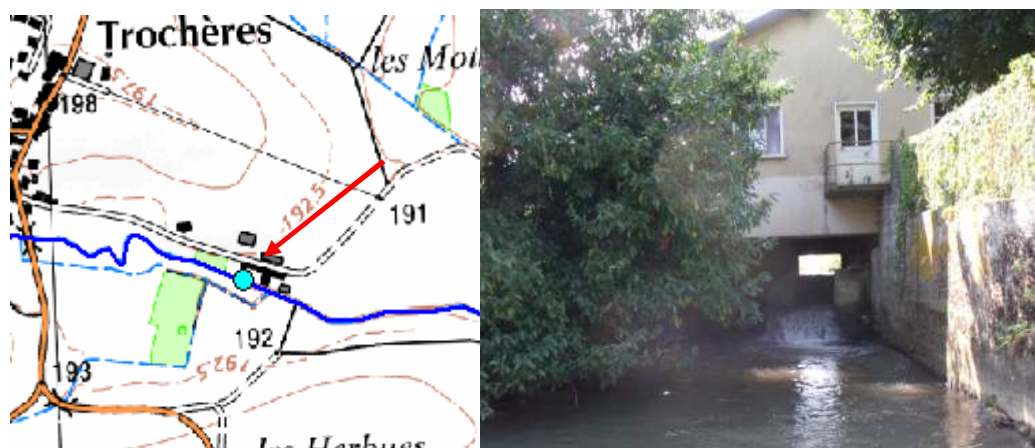
- Effet « Plan d'eau » en amont : 400m environ,
- Ouvrage infranchissable par le poisson : chute de 1.5m.
