Fiche d'identité Ouvrage n°C1

Cours d'eau : CHIRON

Type et nom de l'ouvrage : ETANGS DE BESSEY

Localisation :- Commune BOURBERAIN

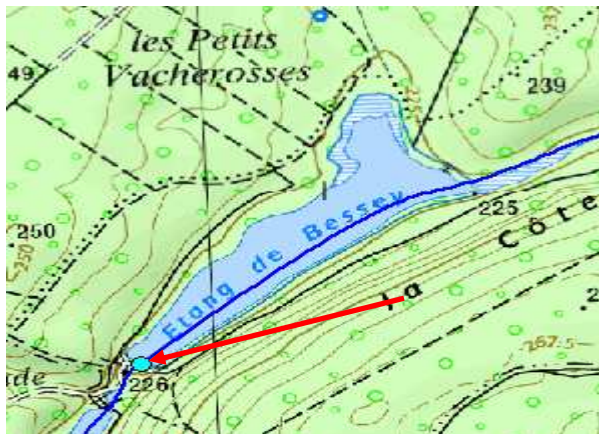
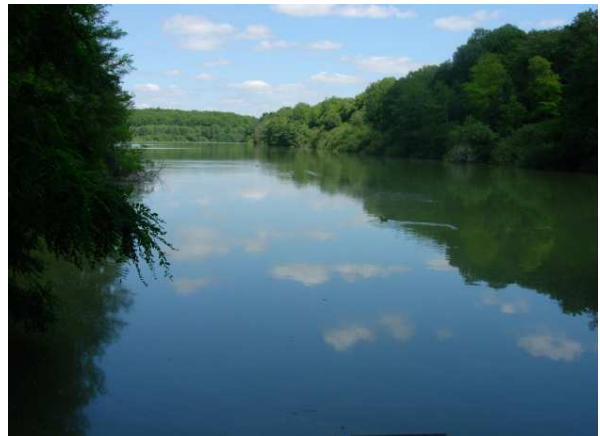
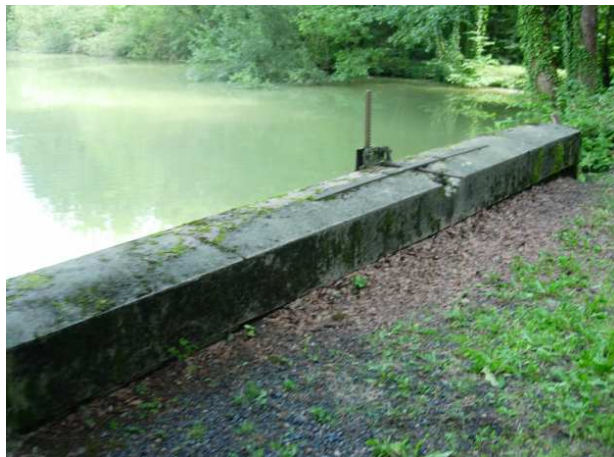
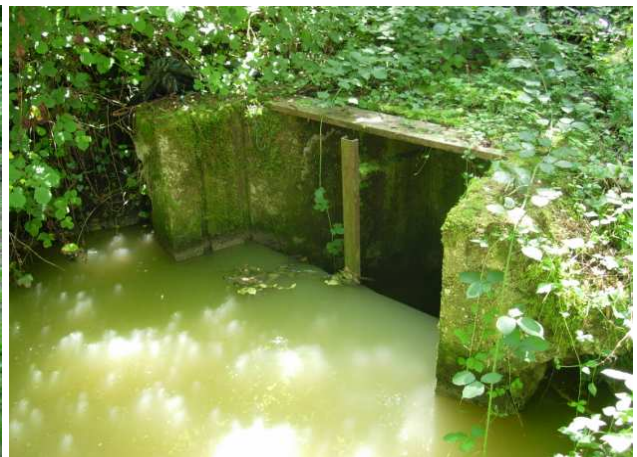
Etat général : Bon/Fonctionnel Moyen à Mauvais Hors d'usage

Manœuvres de l'ouvrage : Vannage de décharge peu manoeuvré

Impact sur la rivière : Important Modéré Faible à nul

- Effet « Plan d'eau » en amont important et impacts associés,
- Blocage de l'intégralité du transit sédimentaire,
- Infranchissable par le poisson

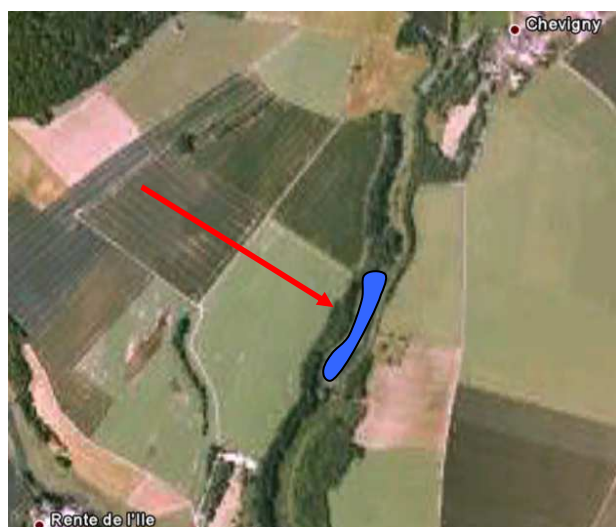
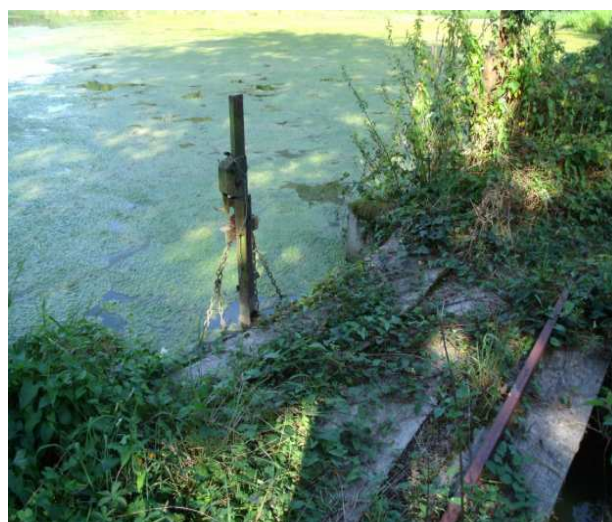
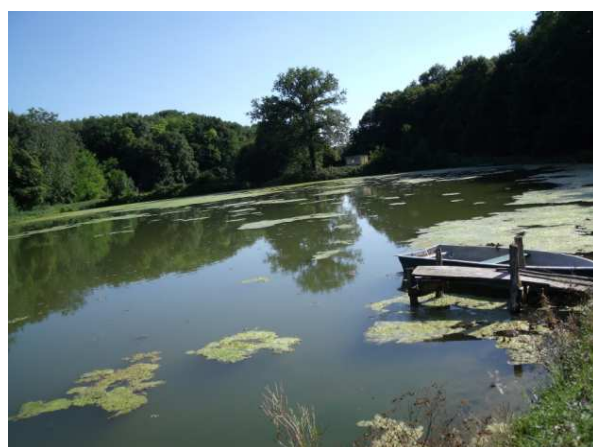
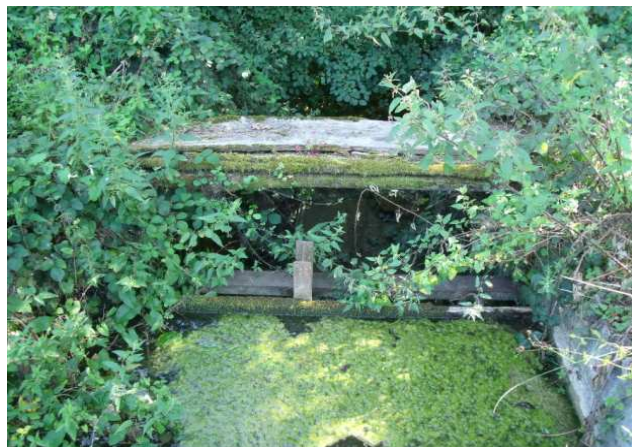
Fiche d'identité Ouvrage n°C2

Etat général : Bon/Fonctionnel Moyen à Mauvais Hors d'usage

Impact sur la rivière : Important Modéré Faible à nul

Détails : - Effet « Plan d'eau » en amont important et impacts associés,

- Infranchissable par le poisson

A noter qu'une partie du Chiron est dérivée en rive droite.
