# SYNDICAT INTERCOMMUNAL DU BASSIN VERSANT DE LA BEZE ET DE L'ALBANE

## RESTAURATION PHYSIQUE DES MILIEUX AQUATIQUES ET GESTION DES RISQUES D'INONDATION SUR LE BASSIN VERSANT DE LA BEZE

### PHASE 1 : ETAT DES LIEUX - DIAGNOSTIC

SEPTEMBRE 2010  
N° 4160520

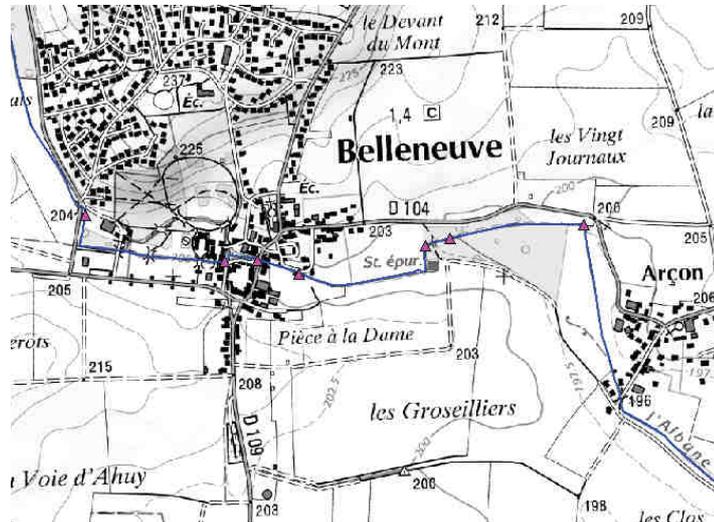
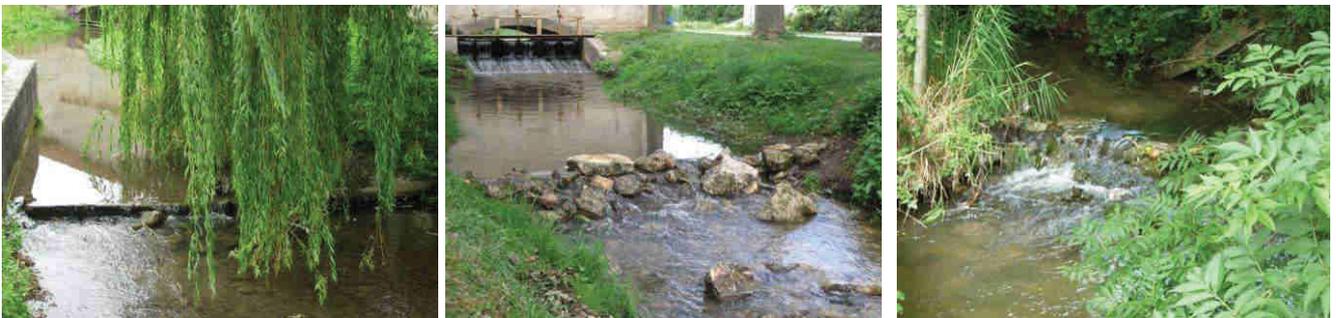
*Seuils sur l'Albane*

Il s'agit de petits seuils de faible chute (15 à 30cm) sans réel impact sur le milieu aquatique, même s'ils viennent apporter localement une diversité d'écoulement.

Vraisemblablement, ces seuils ont une vocation paysagère et pour certains une fonction stabilisatrice des fonds face à un enfoncement progressif.

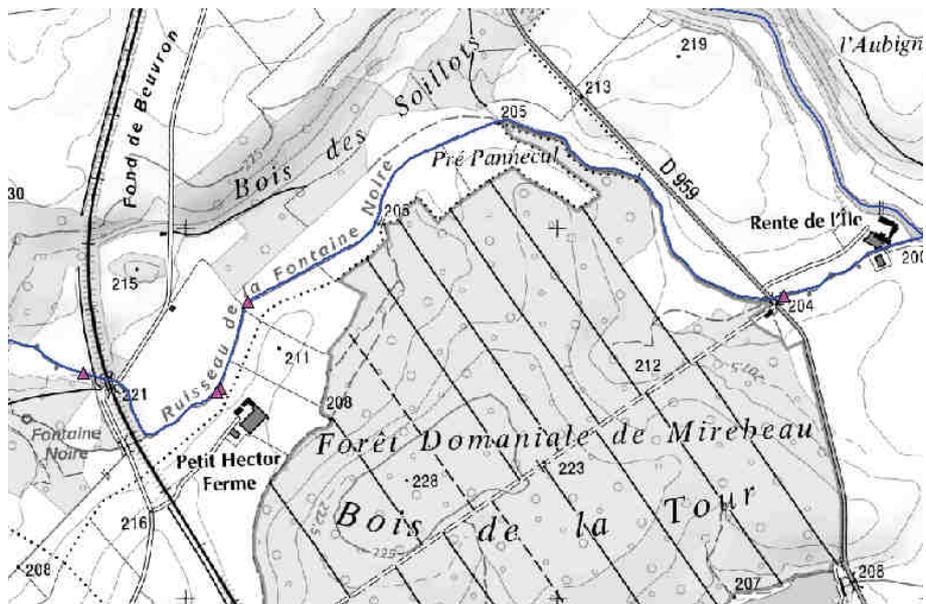
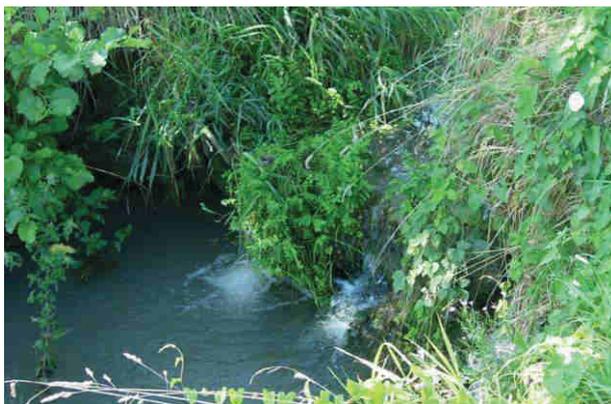
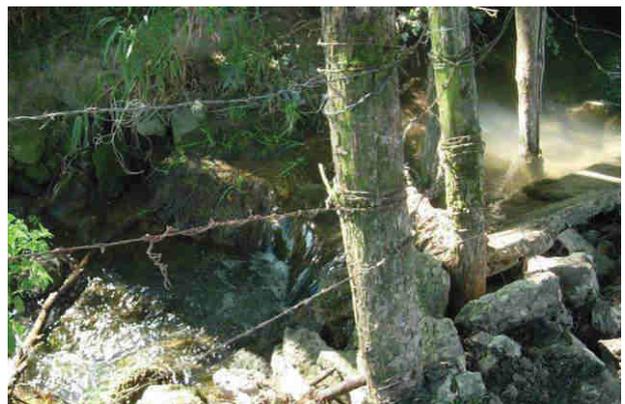
*Seuils sur le Pannecul*

A noter que ces dispositifs peuvent être difficilement franchissables par le poisson dans des conditions d'étiage plus ou moins sévères.

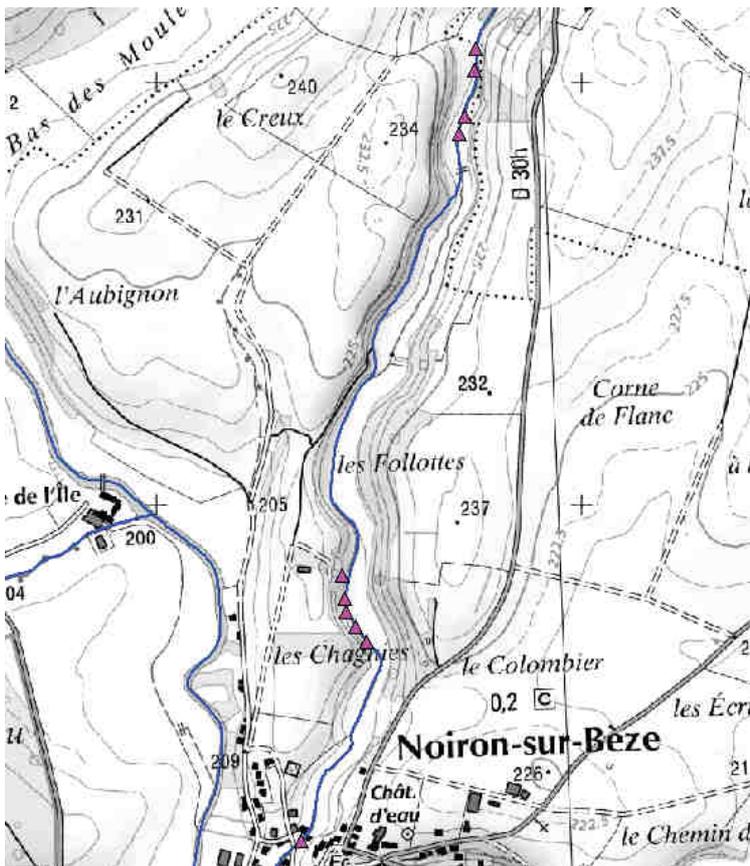
Seuils sur le Chiron

- Sur le **Chiron** : Plusieurs seuils sont observés sur le cours du Chiron entre Chevigny et Noiron-sur-Bèze. Il s'agit de petits seuils pour partie naturels (seuils en blocs) et pour d'autres artificiels ayant une vocation paysagère ou piscicole.

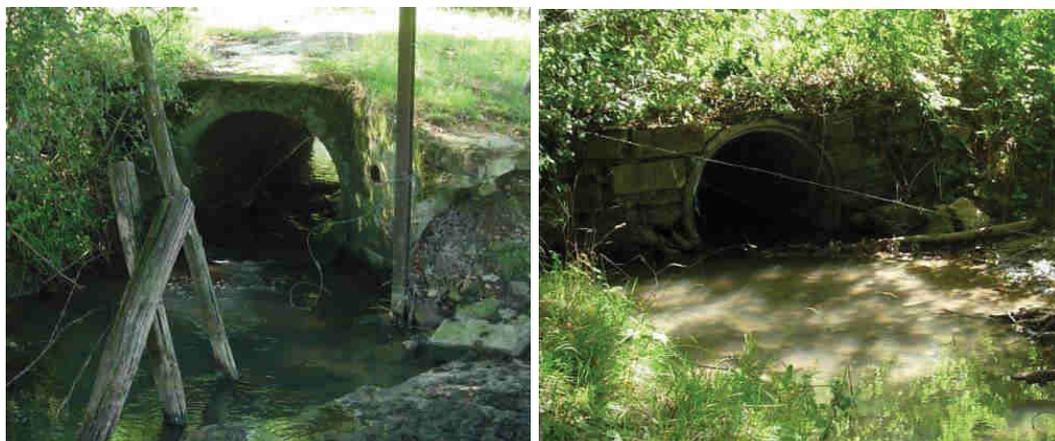
Les principaux ouvrages de franchissement susceptibles de représenter une difficulté de franchissement piscicole sont des ouvrages de type « busage » présents sur les affluents majeurs (Pannecul) et mineurs.

*Exemples de busages sur le Pannecul*

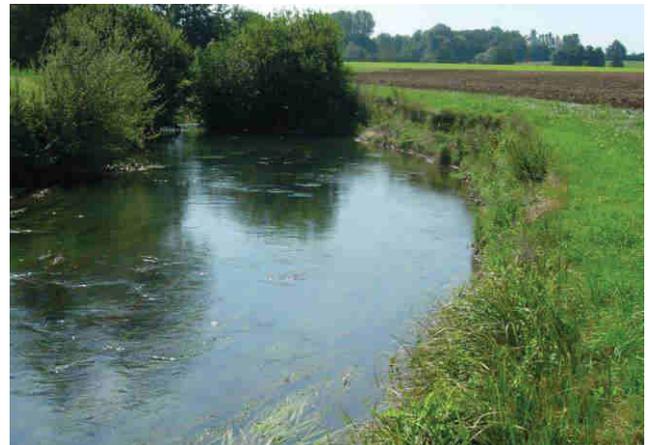
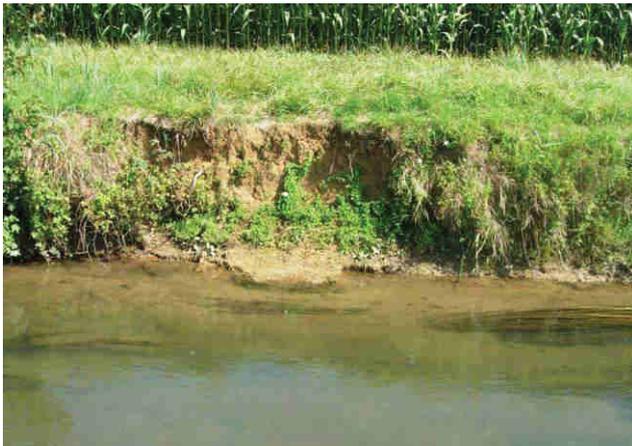
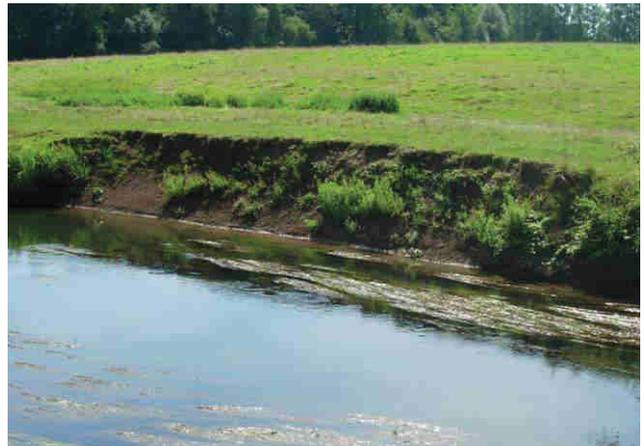
*La Bèze en aval de Drambon*

- Erosions d'extrados de méandre par sapement et glissement : type d'érosion observé sur la Bèze en aval de Drambon. La plupart du temps, ces érosions sont anciennes et la végétation a recolonisé la berge. De plus, elle ne sont pas synonymes de fortes contraintes érosives appliquées sur les berges, mais sont la conséquence de légères contraintes érosives combinées à une verticalité et une hauteur de berges ainsi qu'à une absence ponctuelle de végétation rivulaire.

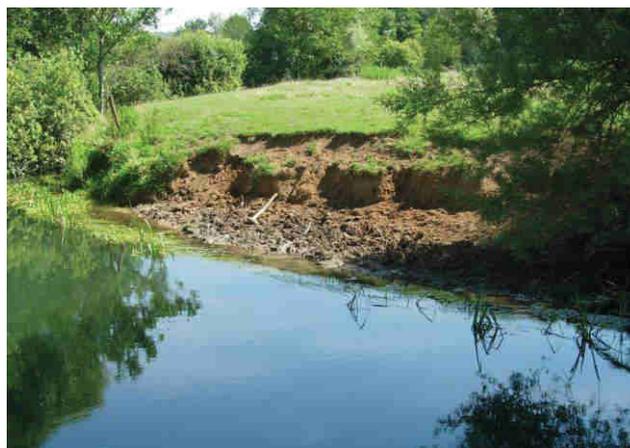
*La Bèze en aval de Drambon*

- Erosion par effondrement des berges argileuses, accentué par endroits par la pression du bétail (Bèze, Pannecul, Albane Aval) et le minage des berges par les ragondins et rats musqués (Bèze entre Bézouotte et Marandeuil, Albane) : c'est le type d'érosion le plus répandu.

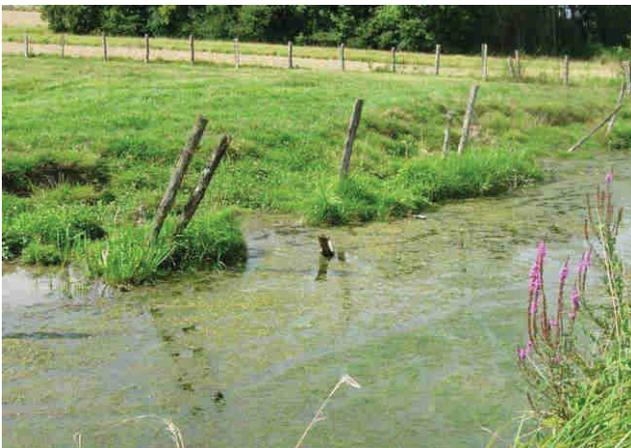
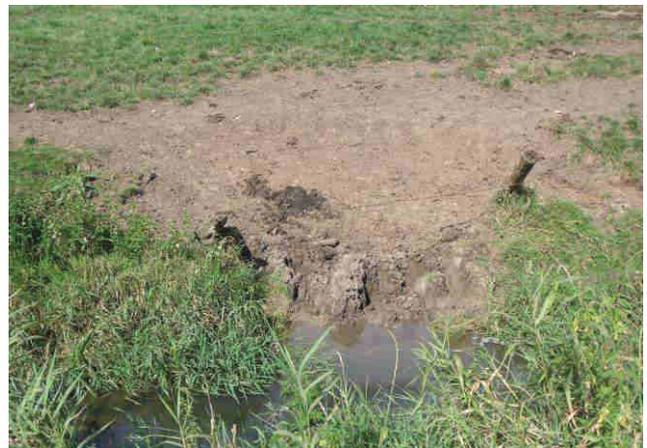
- Sur le cours de l'Albane : secteurs de Magny-Saint-Médard et aval de Trochères jusqu'à la confluence avec la Bèze

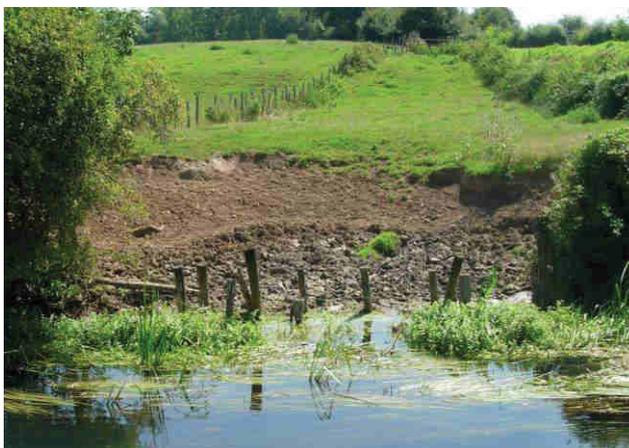
- Sur le cours de la Bèze : secteurs entre en amont et en aval de Noiron, amont du canal des marais et aval de Drambon

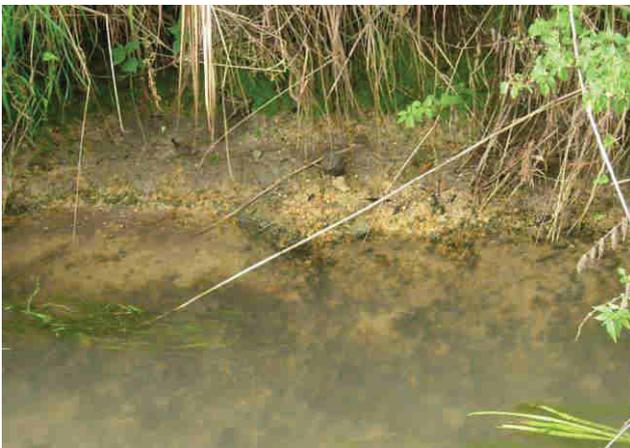
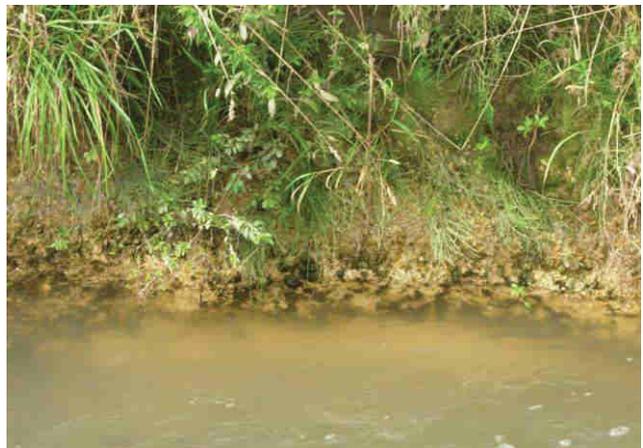
1/ Sur l'Albane : Principalement en aval de Trochères (incision du substratum marno-calcaire).

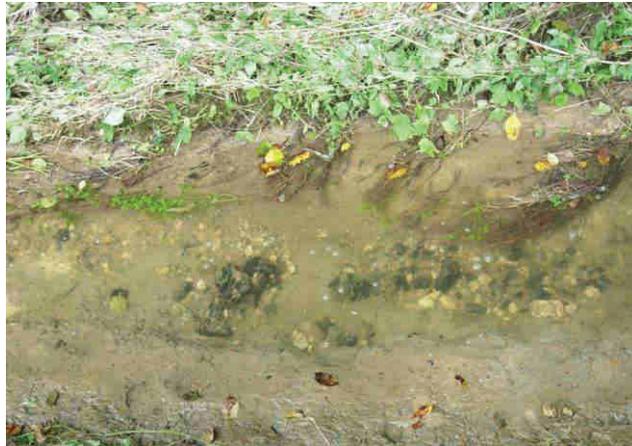
2/ Sur le Chiron amont : Incision des marnes et décapage du mince matelas alluvionnaire.

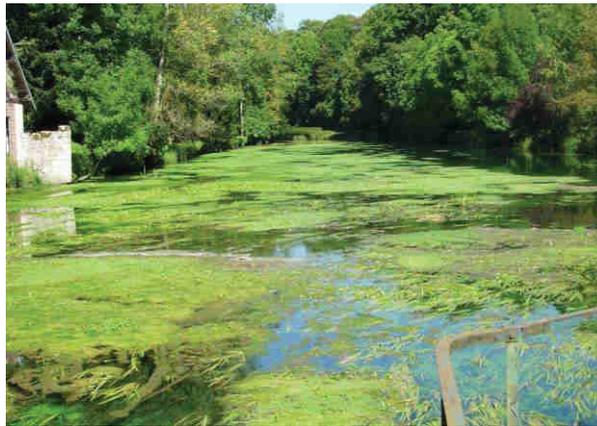
L'hétérogénéité du tronçon amont est vite limitée par la zone d'influence de l'ouvrage de Belle-Isle. Les écoulements sont totalement uniformisés par la retenue (grand chenal lentique) et les fonds colmatés par les dépôts vaseux et résidus de dégradation de la végétation en franche prolifération (algues, potamots) ; prolifération signe d'une eutrophisation notable des eaux.

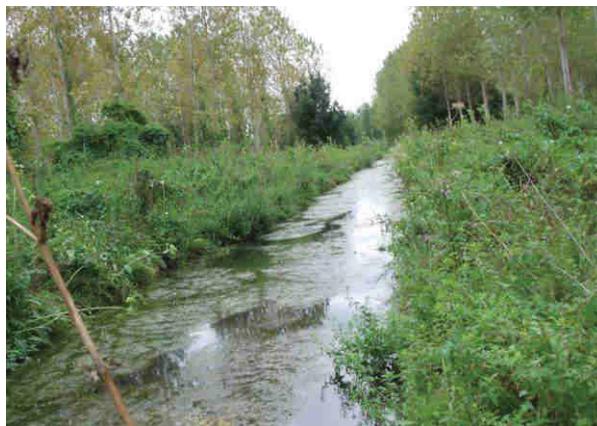
Ce tronçon rejoignant Belleneuve au travers des peupleraies, soit près de 1750ml, reste à l'image des tronçons précédents dans un état physique très médiocre. Il présente une section surcalibrée et un tracé totalement linéarisé.

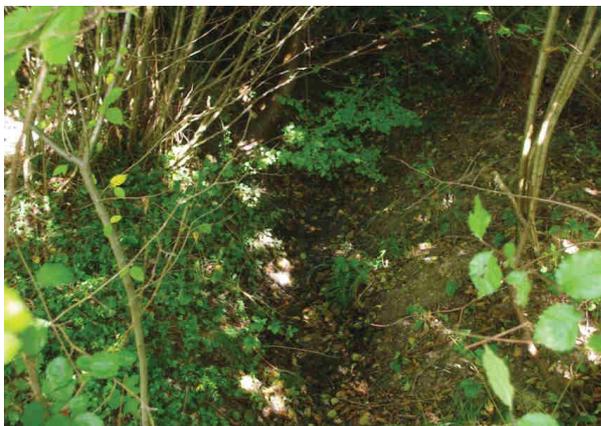
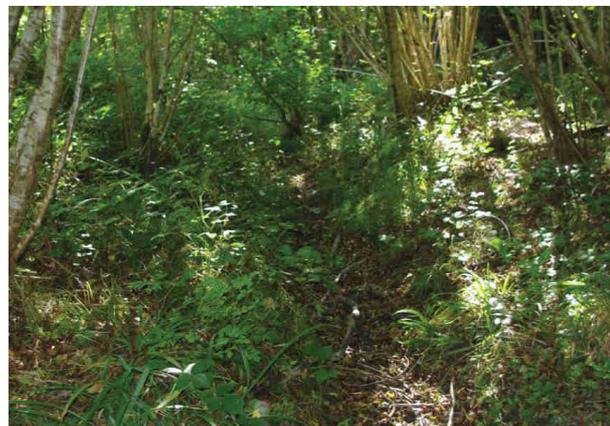
Dans la partie amont, le bief de Tréman et ses affluents sont des ruisseaux forestiers intermittents. Ce sont de petits ruisseaux morphologiquement préservés, avec un potentiel écologique particulier, totalement dépendant de la présence de débit.

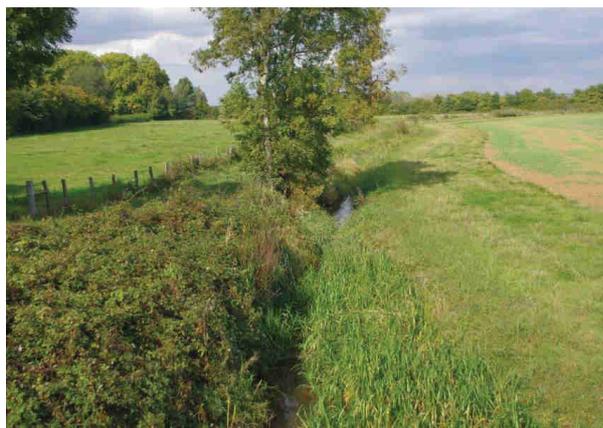
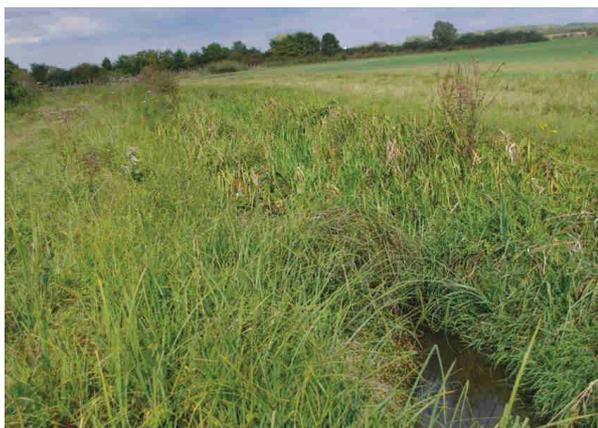
En aval des étangs (fossé des Lauchères), l'ouverture du milieu et l'apparition des cultures bouleversent le ruisseau et lui confère une morphologie profondément différente. La section tend à s'uniformiser et les berges à prendre en hauteur. La végétation rivulaire se raréfie jusqu'à disparaître totalement, favorisant la prolifération classique des héliophytes en lit mineur. L'état écologique tend par conséquent à se dégrader d'amont en aval.
