SIVU DU LANGE  
ET DE L'OIGNIN

ÉTUDE DU FONCTIONNEMENT PHYSIQUE  
DES BASSINS VERSANTS  
DU LANGE ET DE L'OIGNIN  
PROPOSITIONS POUR UNE GESTION EQUILIBREE

N° 4830029 R1V5

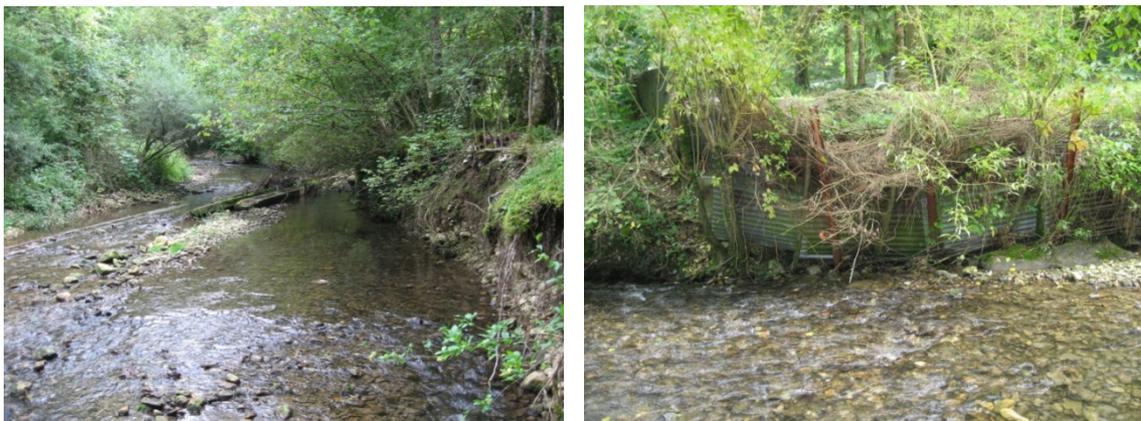
Nous citerons également les protections de berge hétéroclites (Lange à Geilles, confluence Ange – Oignin, ...), à l'efficacité limitée, et qui conduit à une pollution des cours d'eau.

Fig. 11. ILLUSTRATION DE PROTECTION DE BERGE HETEROCLITE (POTEAUX ELECTRIQUES, FERRAILLE, GRAVATS)

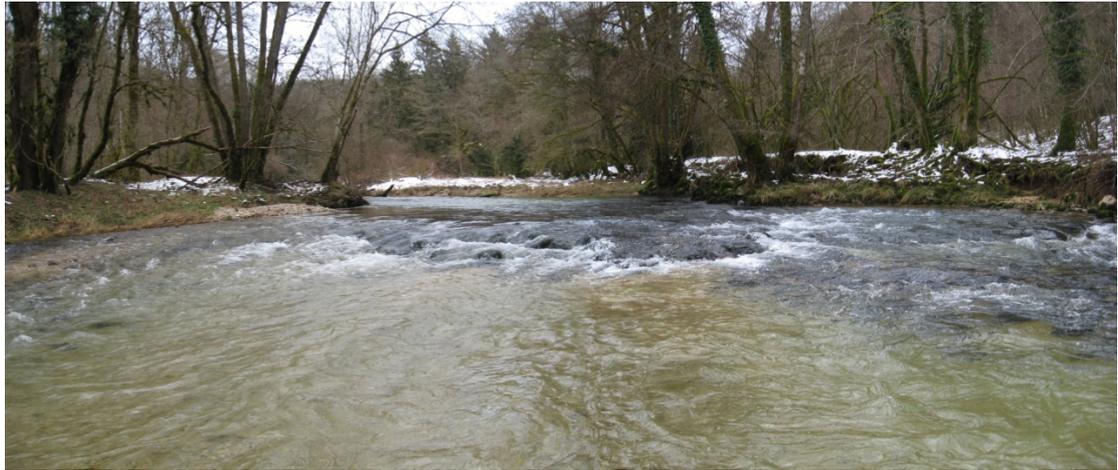
*Fig. 22. FRONT D'EROSION REGRESSIVE (RADIER PAVE) – L'OIGNIN A ST-GERMAIN-DE-BEARD*

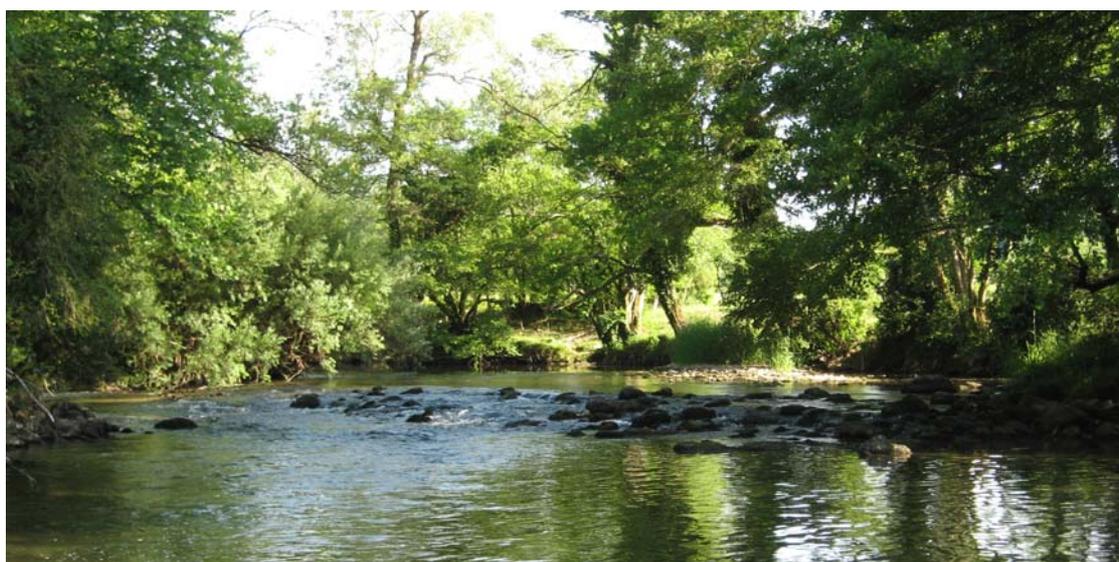
**Fig. 51. FRONT D'EROSION REGRESSIVE (RADIER PAVE) – L'OIGNIN EN AMONT DU PONT DE PERRIGNAT**

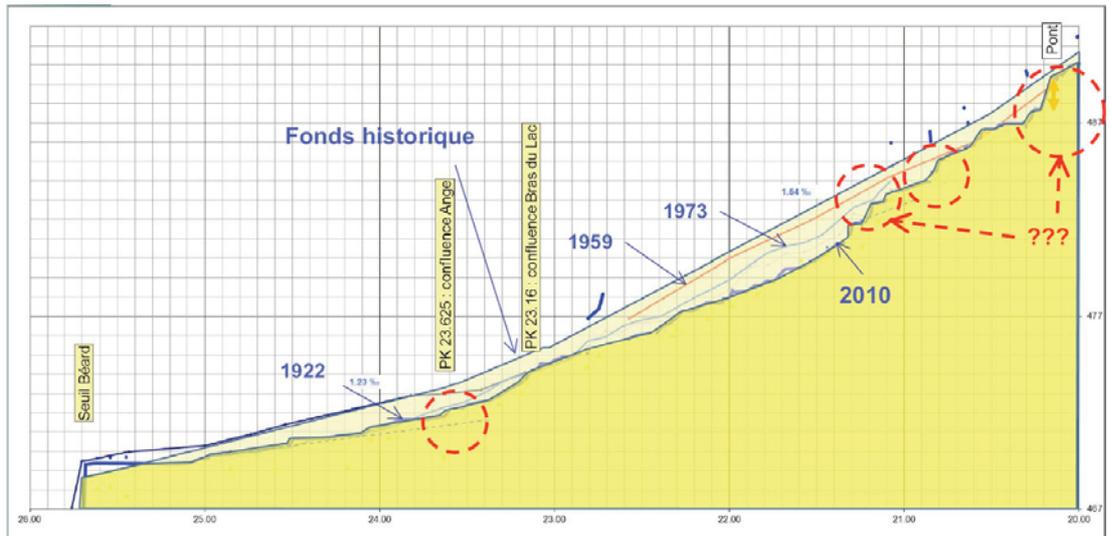
- Sur la partie amont de la plaine des Eaux Mortes, si l'affleurement du substratum amont semble stable, et permet certes d'éviter un enfoncement local du lit, il se trouve que l'érosion a déjà franchi ce secteur par le passé, et menace dorénavant le radier du pont amont : à l'amont du substratum rocheux, le pont du moulin de Montange est actuellement affouillé (PK 20.16) et le secteur amont n'est pas à l'abri d'une érosion de 1.50 m à 2 m de hauteur en cas de rupture du radier,

**Fig. 52. PROFIL EN LONG DE L'OIGNIN (PLAINE DES EAUX MORTES) : ABAISSEMENT DU LIT CONSTATE, ET RISQUE DE POURSUITE DE L'ABAISSEMENT**

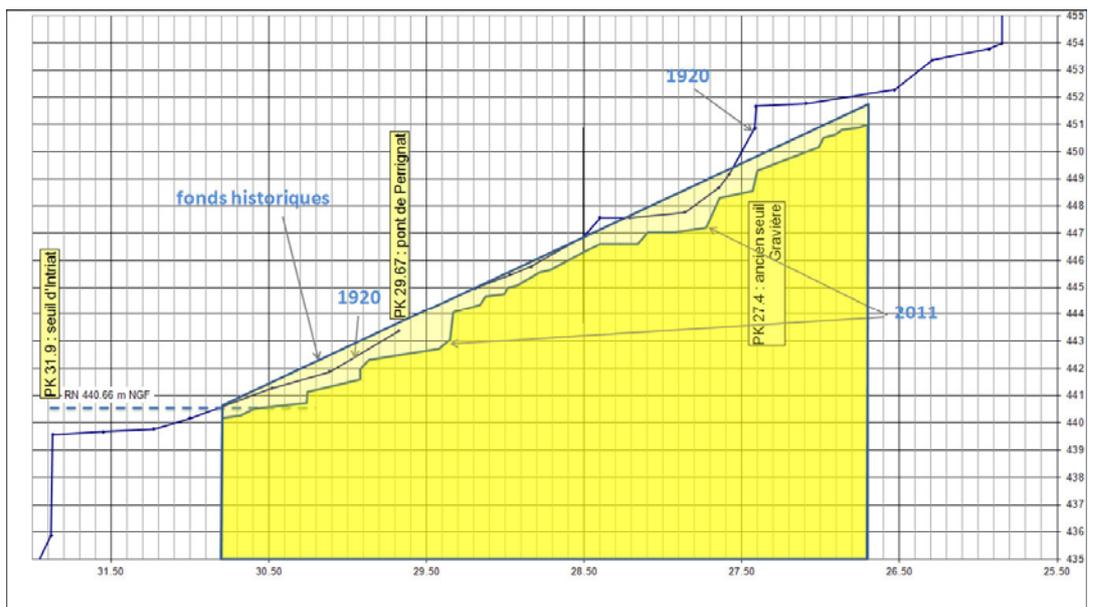
- A l'amont de Maillat, et en amont de la retenue d'Intriat, les radiers naturels (a priori, des fronts d'érosion régressive de respectivement 1.50 m et 1 m de hauteur), se détériorent à chaque crue morphogène ; en cas de rupture, ils engendreraient une érosion amont significative. A ce titre, le projet d'abaissement de la retenue pourrait entraîner des impacts morphologiques sur le cours de l'Oignin, qu'il conviendra d'analyser.

**Fig. 53. PROFIL EN LONG DE L'OIGNIN (AMONT RETENUE INTRIAT) : ABAISSEMENT DU LIT CONSTATE, ET RISQUE DE POURSUITE DE L'ABAISSEMENT**

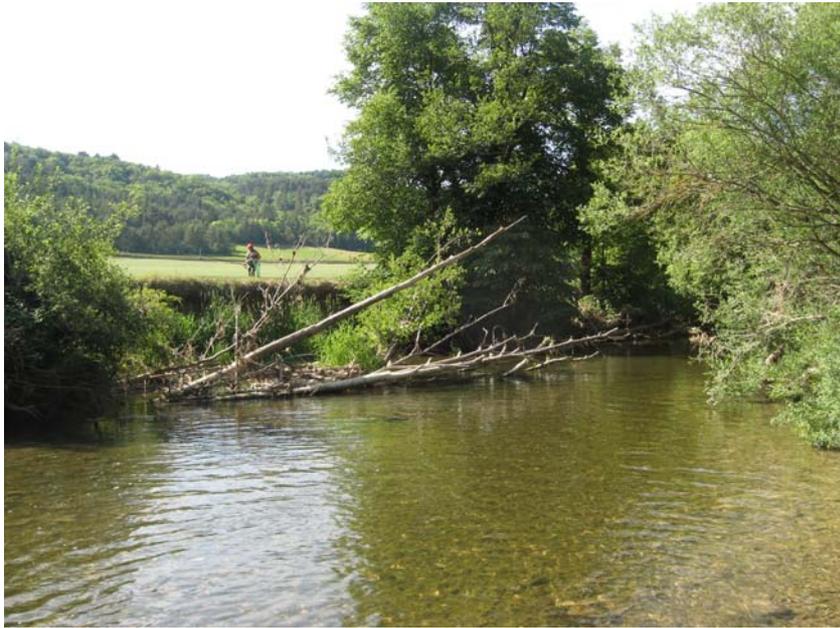
*Fig. 54. ABAISSEMENT DU LIT DE L'OIGNIN, A LA BOULIERE : FORTE HAUTEUR DE BERGE.*

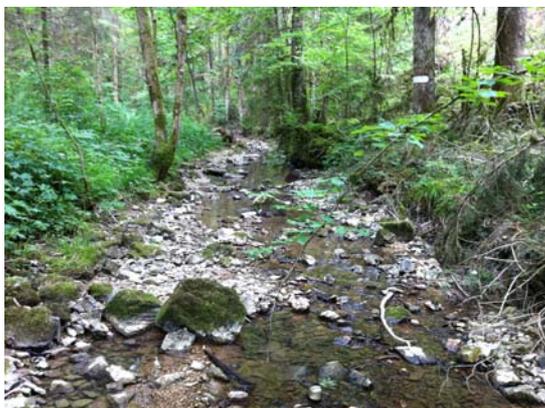
*Fig. 66. LIT PERCHE DU BIEF DU VALLEY : LARGEUR ET ENFONCEMENT EXCESSIFS*

La qualité physique du ruisseau est très dégradée. Sa dynamique actuelle d'érosion régressive, liées aux aménagements anciens puis réactivées suite au détournement du lit perché dans les étangs, correspond à un milieu inhospitalier pour la truite fario qui est probablement la seule espèce de poisson à coloniser le secteur. Le ruisseau contient encore un peu de matériaux charriés où il façonne quelques frayères et quelques abris. Mais à terme ils disparaîtront avec l'enfoncement du lit. Les bancs calcaires, qui affleurent déjà en maintes endroits, montrent que la couche de matériaux mobilisables est de faible épaisseur. Son altération favorise sans doute la perte d'une partie du débit lors des basses eaux et/ou pourrait provoquer son assèchement (lit asséché sur dalles rocheuses là où ils ont totalement disparu et lit alimenté de part et d'autres dans les secteurs encore pourvus de galets et graviers : observations faites à l'occasion d'une visite de terrain le 30 mai 2011 en période de sécheresse).

La solution optimale pour le ruisseau passe par la reconstitution d'un lit en fond de vallée ce qui ne peut se faire sans la remise en cause de l'existence de la plantation de résineux et des étangs.

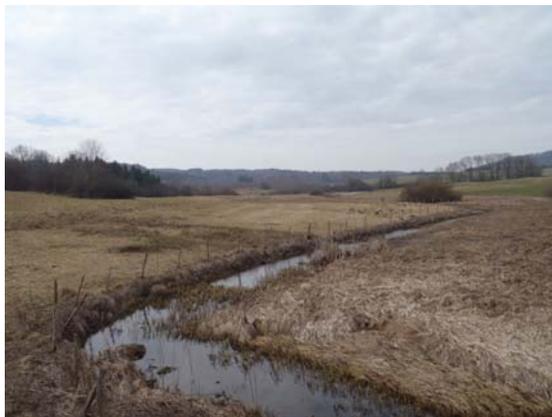
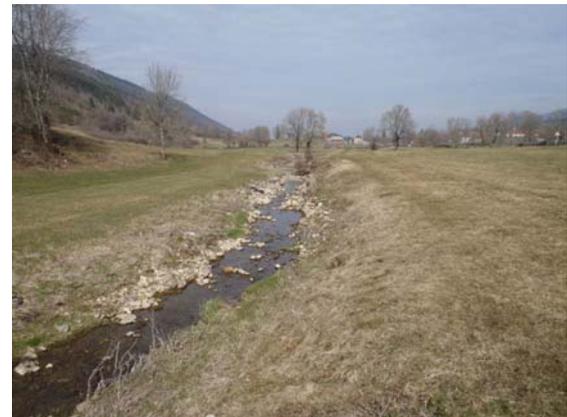
*Fig. 70. LA JARINE AU LIT RECTIFIE (A GAUCHE COURS AMONT DANS UNE ZONE HUMIDE, A DROITE A L'APPROCHE  
D'IZENAVE)*

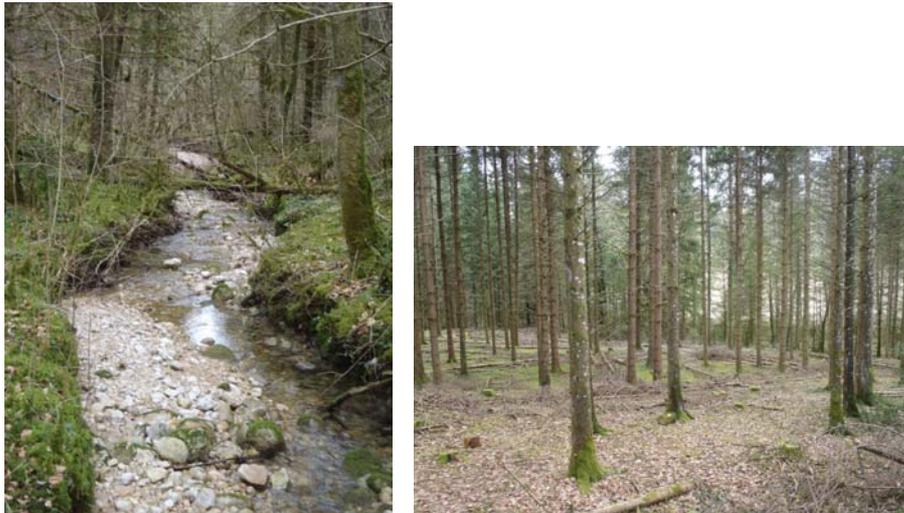
*Fig. 71. PLANTATION DE RESINEUX AU BORD DU LIT (CONDUISANT A LA DESTRUCTURATION DES BERGES) OU A PROXIMITE SUR LES VERSANT (LA BOYERETTE)*

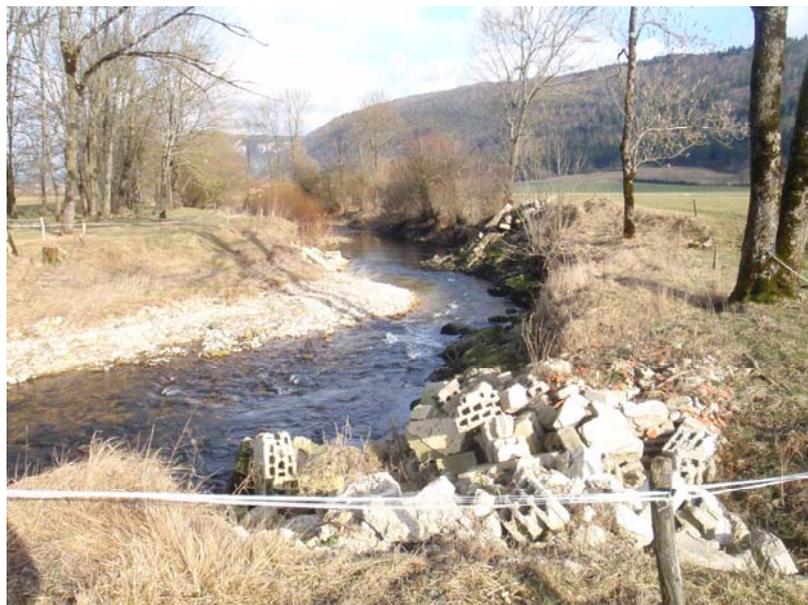
*Fig. 76. L'INSTABILITE DES BERGES EST INEVITABLE LORSQUE LE LIT DU COURS D'EAU S'ABAISSSE (L'OIGNIN DANS LA PLAINE DE SAINT-MATIN-DU-FRENE)*

La restauration d'une qualité physique conforme au potentiel écologique de l'Oignin « incisé » passe par le blocage de l'érosion du lit et le retour à un gabarit de ce même lit sensiblement réduit. Suivant les contextes locaux (intensité des dégradations, occupation du sol à proximité et dans le lit majeur) différentes solutions peuvent s'envisager (phase 2).

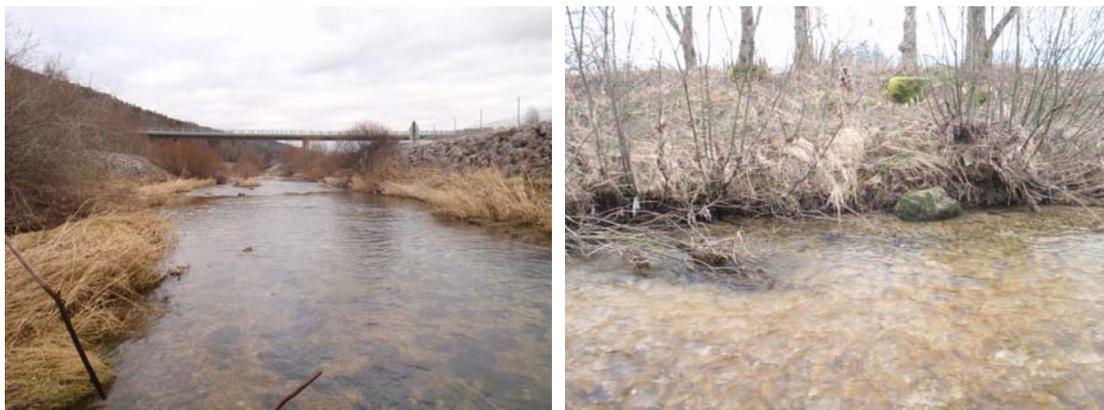
Dans un contexte d'incision généralisée, la connectivité qui apparaît à partir de la végétation qui s'est développée en bas de berge comme c'est le cas localement (sur des banquettes lorsqu'un lit moyen s'établit ou sur des aménagements de protection) n'est qu'une connectivité de substitution qui offre des conditions d'abris peu satisfaisantes (très peu stables dans le temps car fluctuent avec les crues, abris hydraulique réduit car les crues ne permettent pas l'installation d'une végétation suffisamment forte pour s'opposer au courant, enracinement difficile dans les anfractuosités des blocs de protection voire impossible sur géotextile,...).

*Fig. 77. VEGETATION RIVULAIRE DE SUBSTITUTION DANS LES LITS INCISES PEU ATTRACTIVE (SUR BANQUETTES : L'OIGNIN AMENAGE DANS LE SECTEUR DE L'AUTOROUTE BLANCHE, SUR PROTECTION DE BERGE A L'AMONT DE BRION)*

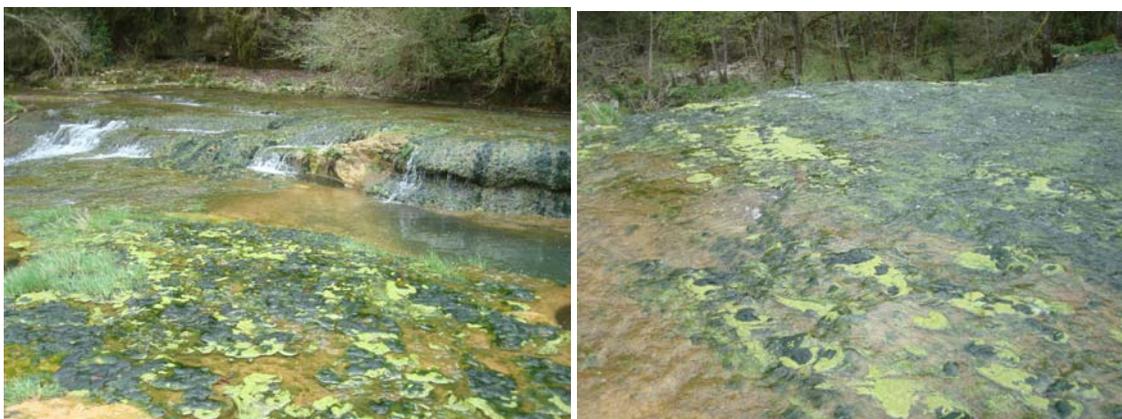
**Fig. 80. LE DEVELOPPEMENT DES ALGUES EST VISIBLE DES L'AVANT DU BARRAGE DE CHARMINE OU L'OIGNIN FONCTIONNE EN VERITABLE STATION D'EPURATION**

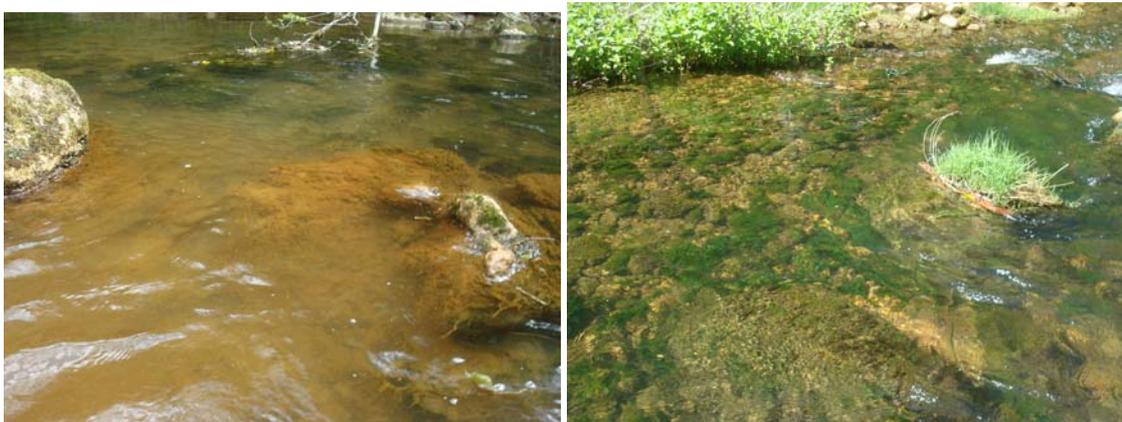
**Fig. 81. PLUS A L'AVAL, LA QUALITE DE L'EAU SE DEGRADE DE NOUVEAU SUITE AUX APPORTS D'UNE RESURGENCE EN RIVE GAUCHE. A L'APPROCHE DE LA CONFLUENCE AVEC L'AIN, LE COLMATAGE PAR LES ALGUES EST ENCORE MANIFESTE**

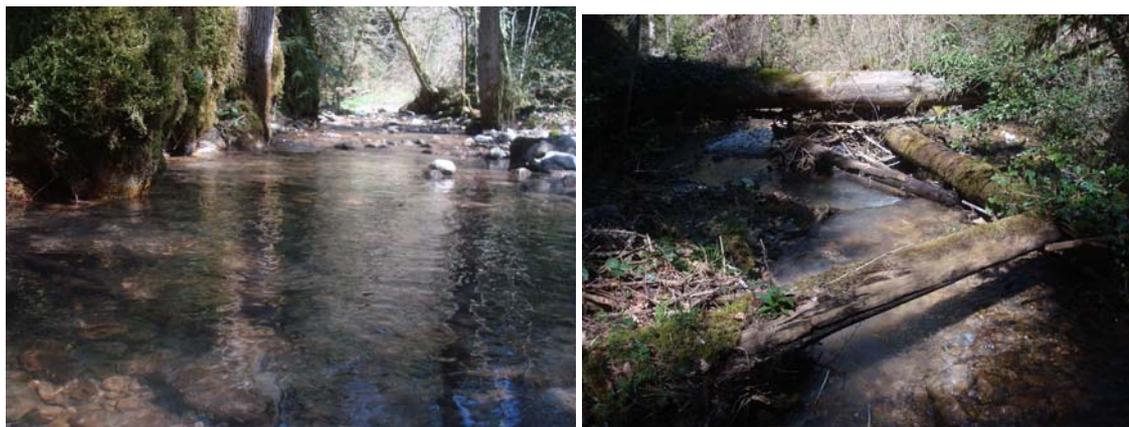
**Fig. 82. LES HABITATS SALMONICOLES ECOLOGIQUEMENT LES PLUS INTERESSANTS SONT REGROUPES DANS LE COURS SUPERIEUR DU VAU OU ILS SONT MENACES (EROSION DU LIT, EXPLOITATION FORESTIERE)**

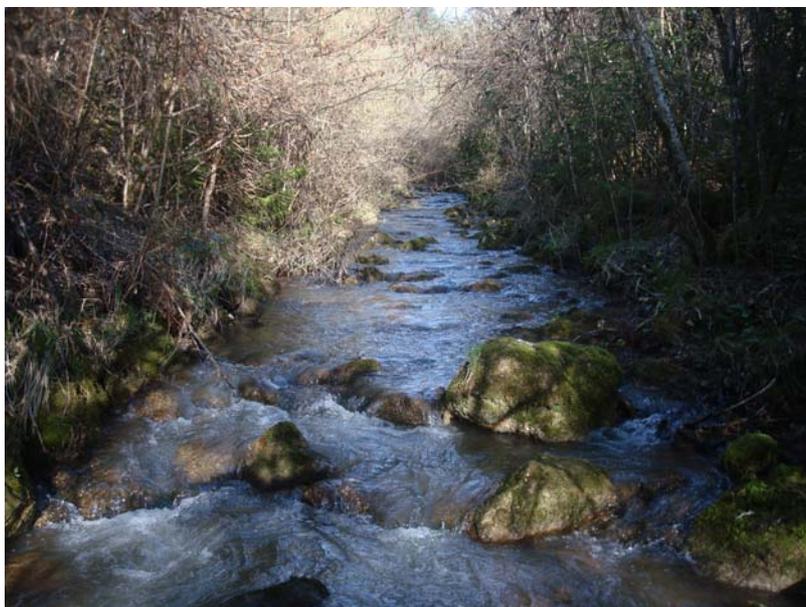
*Fig. 83. LES BLOCS SONT EN THEORIE DE TRES BONS ABRIS POUR L'ECREVISSE PIEDS BLANCS. LE PAVAGE ET LE CONCRETIONNEMENT DU FOND DANS LE CAS DU RUISSEAU DE VAU S'OPPOSE A CE POTENTIEL.*

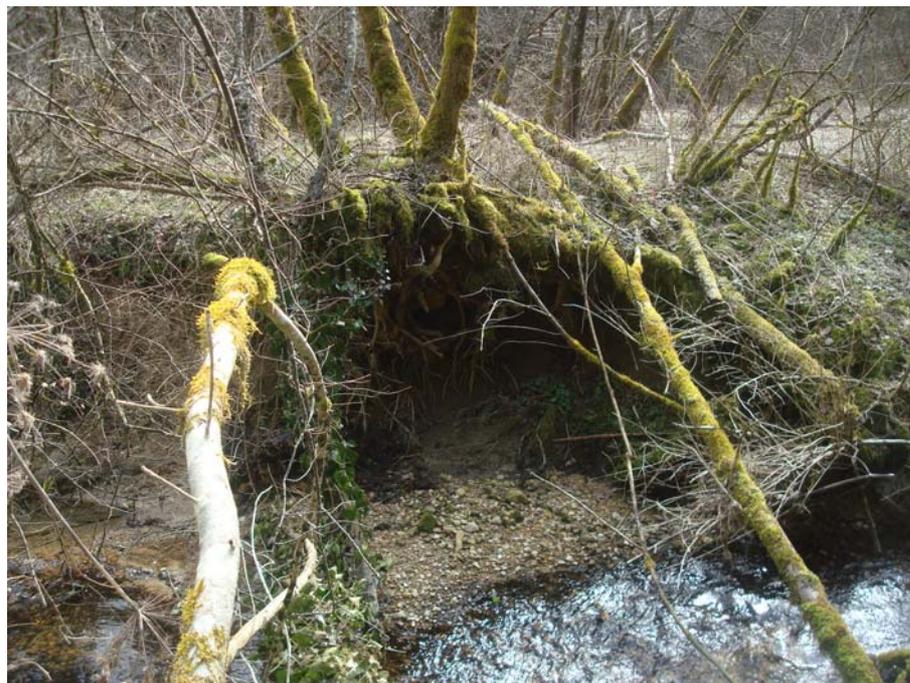
*Fig. 94. LES RACINES DE CET ARBRE QUI NORMALEMENT SERVENT D'ABRIS AUX TRUITES DE L'ANCONNANS SONT ICI PERCHEES A PRES DE 1,80 M AU-DESSUS DE L'EAU A CAUSE DE L'ENFOUCEMENT DU LIT*

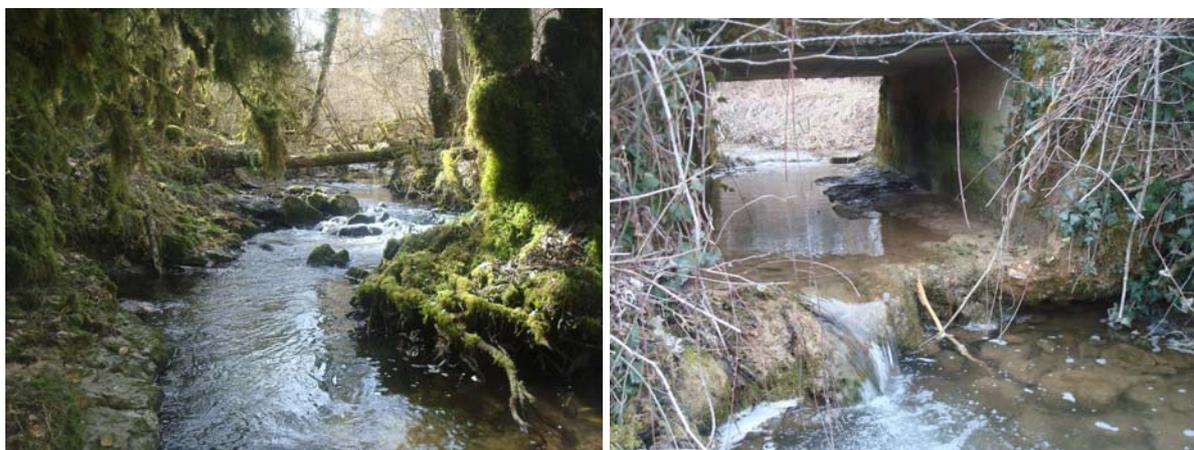
*Fig. 95. L'EROSION REGRESSIVE EST TEMPORAIREMENT CONTENUE PAR DES SEUILS NATURELS (BLOCS, ROCHER) OU LES RADIERS DES PONTS (PHOTO DE GAUCHE)*

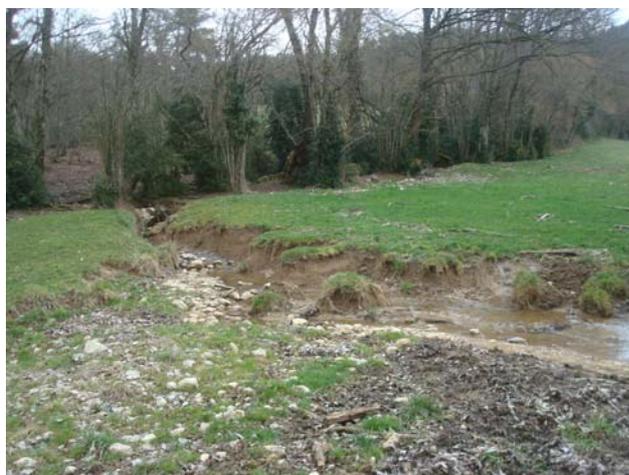
- Cette évolution de l'incision est à l'origine d'un problème hydraulique à l'aval immédiat de Bussy. La rivière tente de retrouver son lit naturel à partir d'un bief perché à l'abandon depuis longtemps. Elle érode sur son passage les terres agricoles (pâtures) et à l'aval provoque l'exhaussement du cours d'eau (qui reçoit les matériaux érodés auxquels s'ajoutent ceux du charriage naturel important dans ce haut bassin : voir photo ci-après). Il ne peut y avoir de solutions satisfaisantes à la fois au plan hydraulique, géomorphologique et écologique sans un minimum de remise en cause de l'occupation du sol actuel dans l'ancien fond de vallée du ruisseau (terres agricoles, étang en aval de la RD 85). L'aménagement qui consisterait à remettre en état de fonctionnement l'ancien lit perché (long d'environ 750 m) ne va pas dans le sens d'un règlement global du problème et pose la question de l'entretien de ce bief et de la gestion des matériaux qui s'y déposent.

*Fig. 97. EROSION DES TERRES AGRICOLES A BUSSY (L'ANCONNANS CHERCHE A REJOINDRE LE FOND DE VALLEE)*

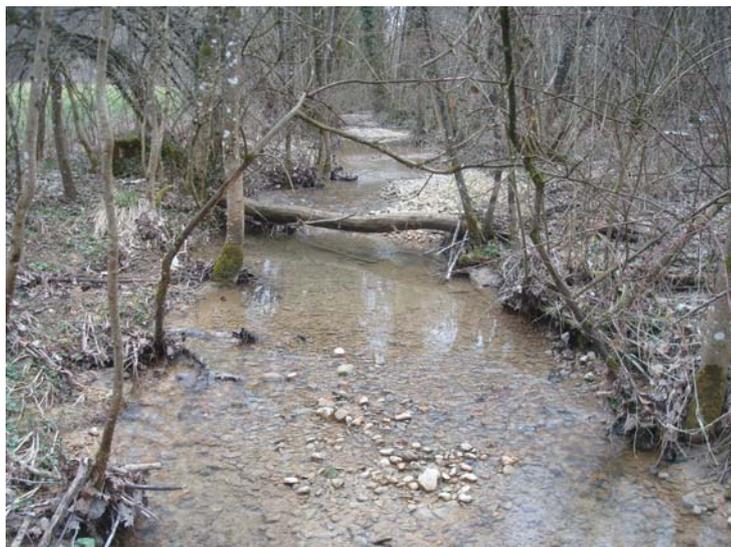
*Fig. 99. PLUS A L'AVAL ENCORE LE LIT DE L'ANCONNANS EST ENTIEREMENT COMBLE PAR LES MATERIAUX ARRACHE DE L'AMONT (LES ABRIS POUR LA TRUITE ONT DISPARU)*

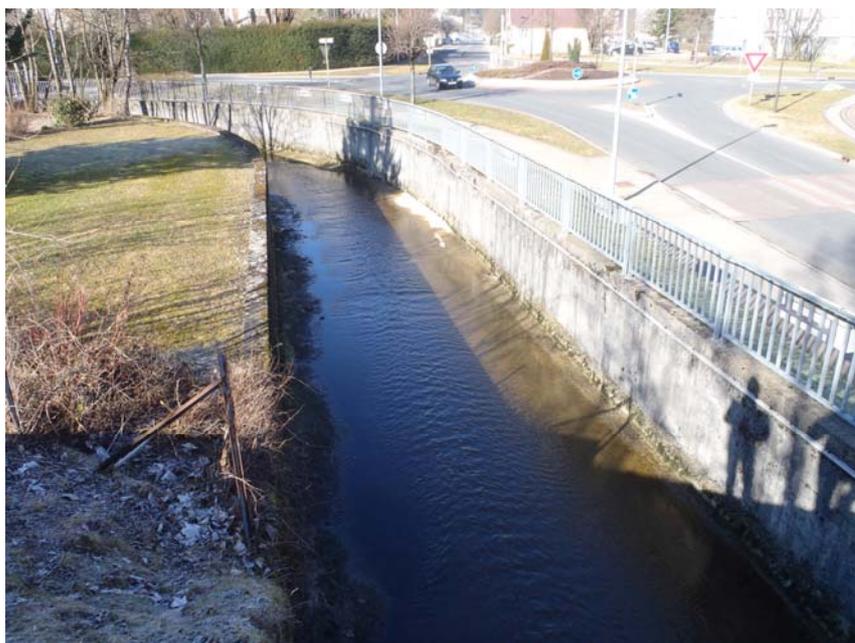
*Fig. 106. LIT DU LANGE ENTIEREMENT ARTIFICIALISE DANS OYONNAX*

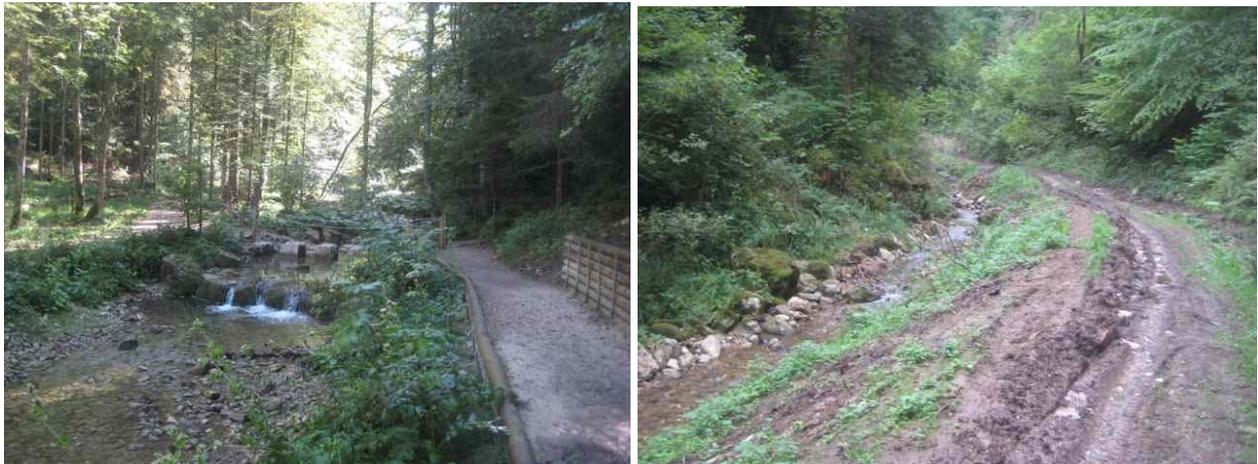
*Fig. 108. DES SA SORTIE DES GORGES A L'AMONT D'OYONNAX, LA SARSOUILLE SUBIT DES PRESSIONS MORPHOLOGIQUES (EXPLOITATION DE LA FORET, PHOTO DE DROITE, AMENAGEMENT DE SEUILS (PHOTOS DE GAUCHE))*

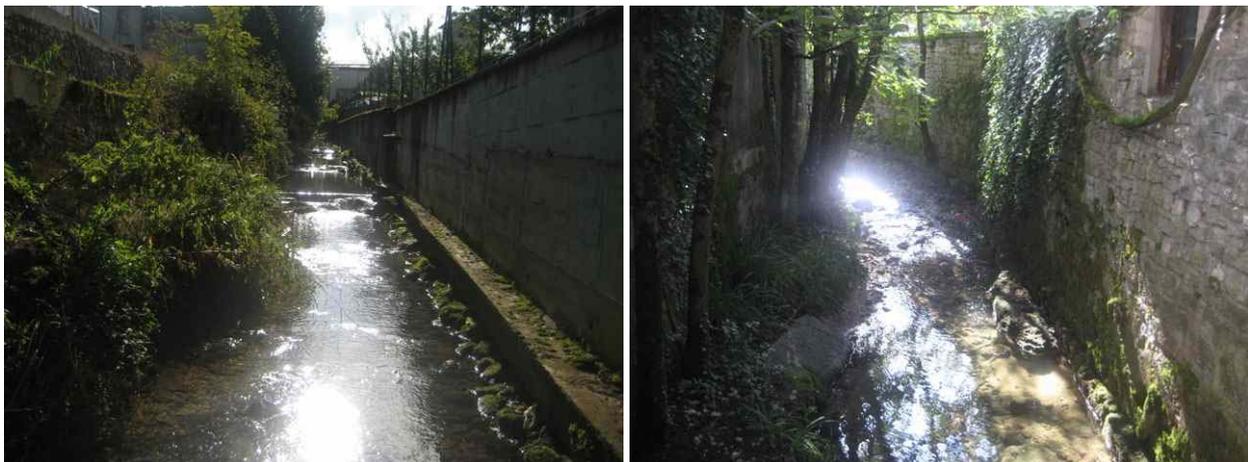
*Fig. 109. LIT TRES CONTRAINT DANS LA TRAVERSEE D'OYONNAX NE LAISSANT AUCUNE MARGE DE MANŒUVRE POUR SA RESTAURATION*

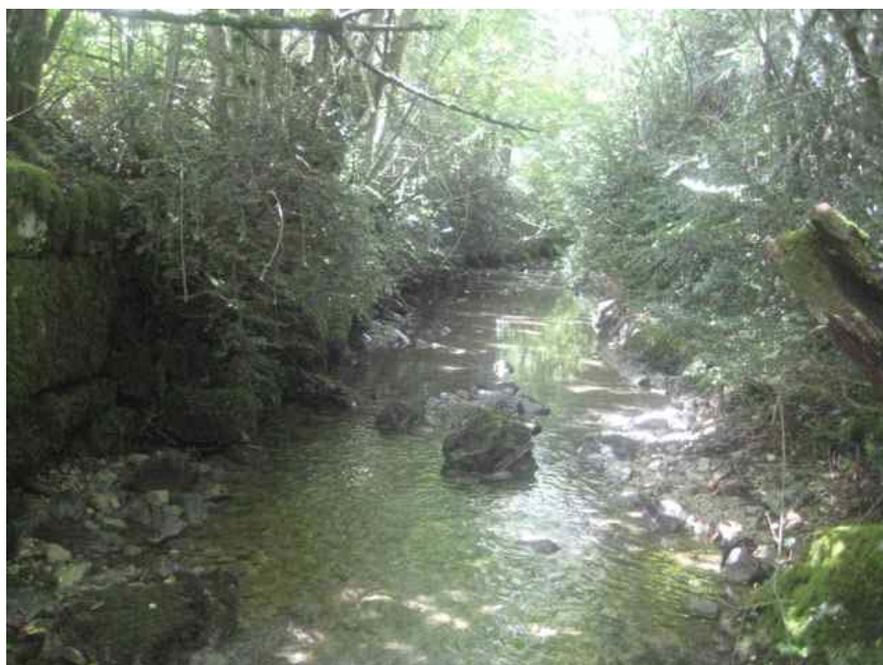
*Fig. 111. LIT TRES DEGRADE DU BIEF DE LANDEYRON*
