<p>SUIVI DE LA POPULATION INVASIVE DE JUSSIES SUR LE VIDOURLE</p> <p>Gestion des jussies sur le Vidourle Inventaire 2015</p>

<p>Note technique et scientifique</p>
		<p>Août 2015</p>

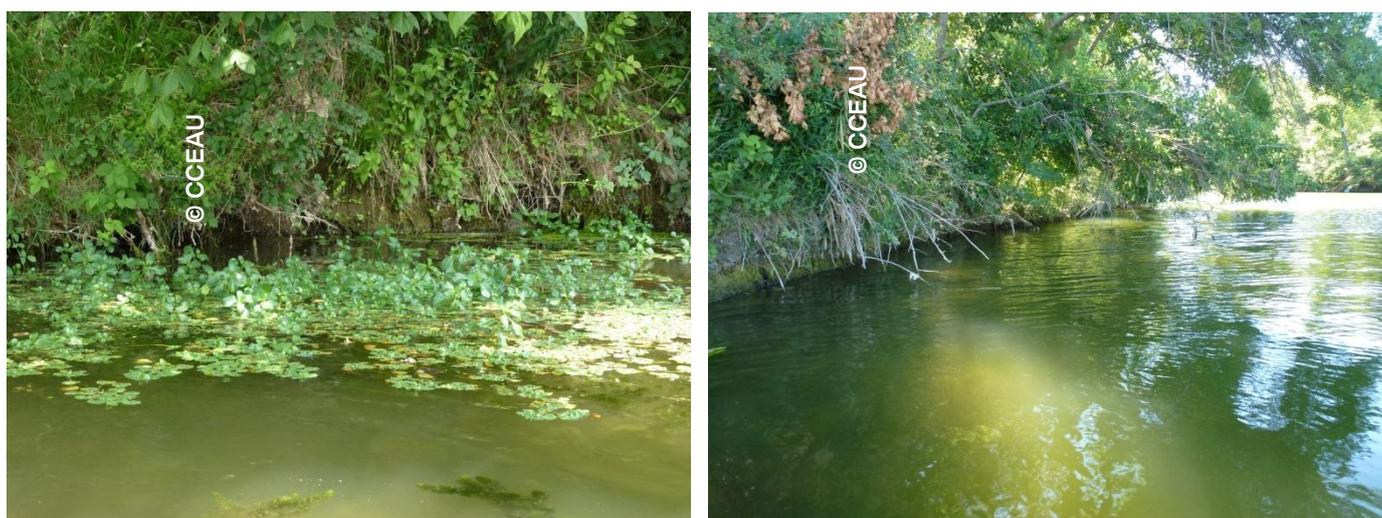
Figure 4 : enlèvement réussi d'herbiers de jussies au PK 66.8 - 2014 (à gauche) et 2015 (à droite)

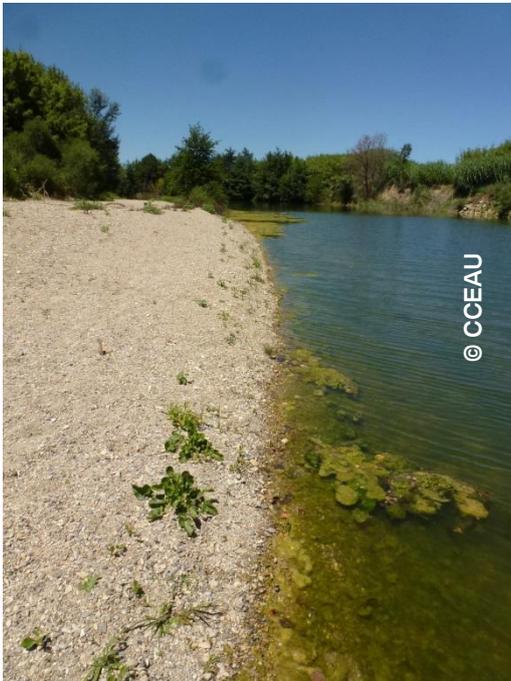
Figure 6 : disparition des jussies en 2015 sur une zone infestée et gérée en 2014 (PK 69.2)

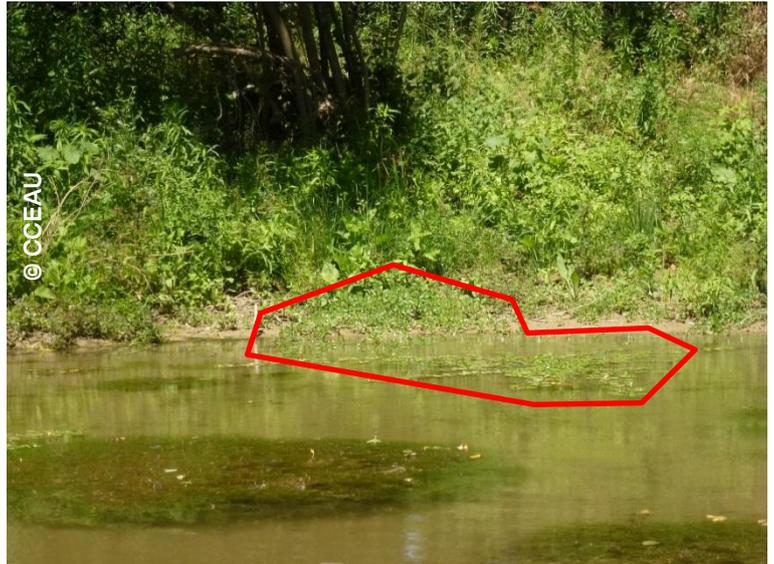
Sur l'unité **Z1U3**, la régression de la population de jussies a été la plus faible, mais c'est aussi celle qui présente les plus grandes difficultés pour extraire la plante : accès difficile pour les engins, beaucoup de vase dans certaines zones... Cette unité avait été traitée manuellement pour les herbiers les plus petits et mécaniquement, par hydrocurage avec finition manuelle sur les zones les plus colonisées.

Figure 5 : repousses de jussies sur une zone gérée en 2014

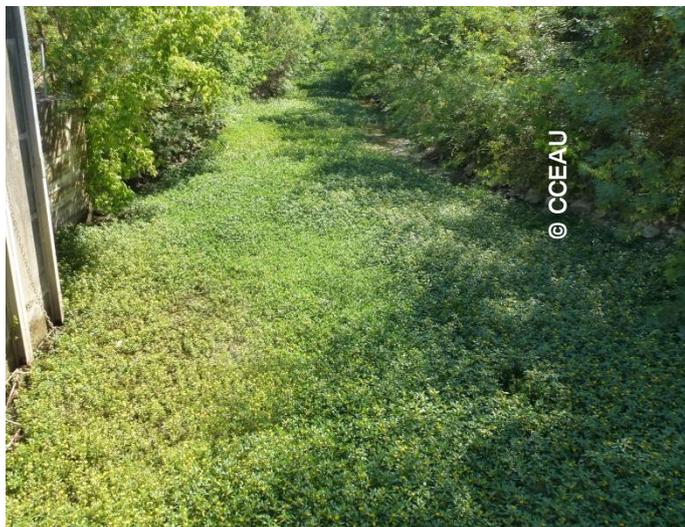
Figure 7 : canal de Tamariguières complètement envahi en juin 2014

Sur le **canal de Tamariguière**, les surfaces de jussies ont fortement diminué. Le canal avait été curé à l'aide d'une pelle mécanique puis des finitions manuelles réalisées.

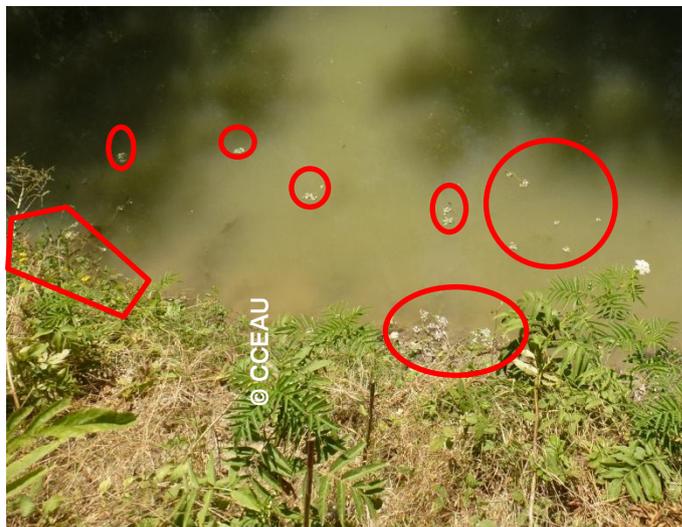
Figure 8 : quelques repousses dans le canal de Tamariguières en juin 2015

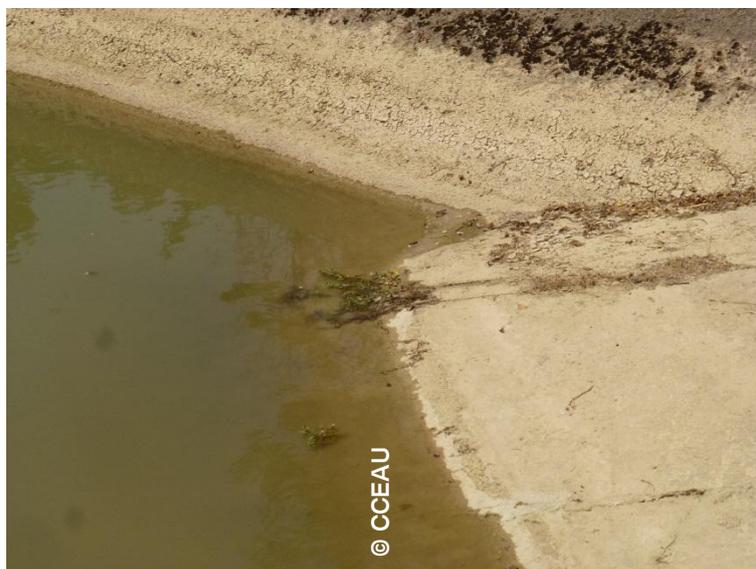
La présence des jussies a également été observée sur la partie aval du canal de Tamariguière (à l'aval du barrage) directement connectée à l'étang de l'Or.

Figure 9 : jussies à l'aval du barrage de Tamariguières (côté Etang de l'Or)

- *éliminer la jussie à l'aval du canal de Tamariguières pour préserver l'étang de l'Or (cette action n'est pas dans les compétences de l'EPTB du Vidourle mais du Syndicat Mixte du Bassin de l'Or) ;*
- *éliminer les semis, qui se sont développés dans les zones érodées entre Saint-Laurent-d'Aigouze et Tamariguières, ce qui permettra de réduire de manière significative l'importance des futurs travaux de gestion.*

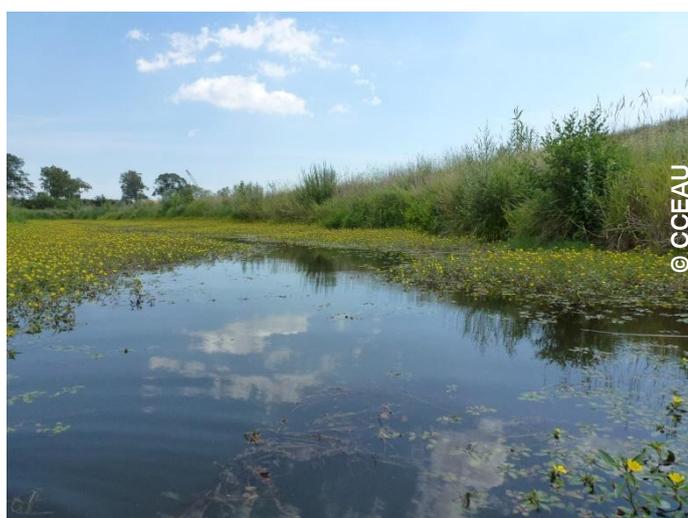
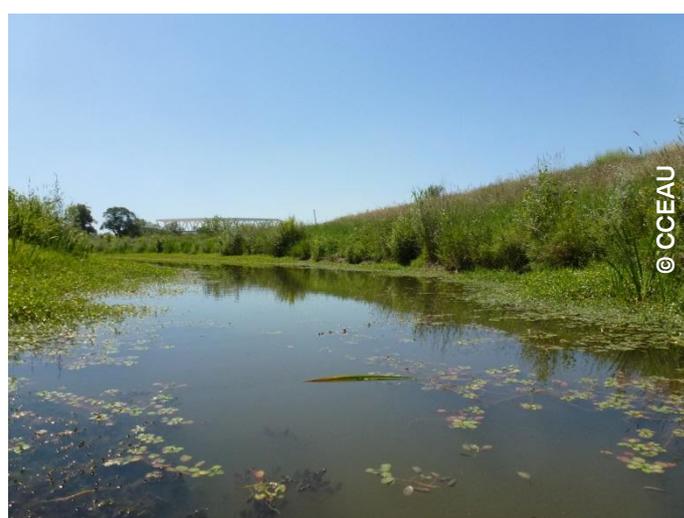
Dans les bras morts au PK 69.2 et au PK 77.2, les surfaces infestées ont plus fortement régressé que sur les autres types de milieux, probablement parce que dans ce type de milieu, les jussies sont ancrées dans des substrats beaucoup plus meubles (vases) et plus facilement remobilisables par les crues. Ces deux bras morts sont également fortement connectés au Vidourle au contraire d'autres bras plus isolés du point de vue des crues. Sur le bras mort au PK 78.4, les surfaces infestées ont par exemple progressé de 33%, car l'annexe est très isolée des courants de crue et elle n'a donc pas profité des effets bénéfiques des crues de l'automne. Par ailleurs, les herbiers se sont principalement développés en 2015 depuis les rives et moins à partir du fond de ces bras, ce qui laisse supposer que les rhizomes ancrés dans le fond des annexes avant la crue ont fortement régressé après celle-ci alors qu'au niveau des berges, les herbiers se sont mieux maintenus.

Figure 10 : bras mort au PK 77.2 en juin 2014 (à gauche) et en juin 2015 (à droite)

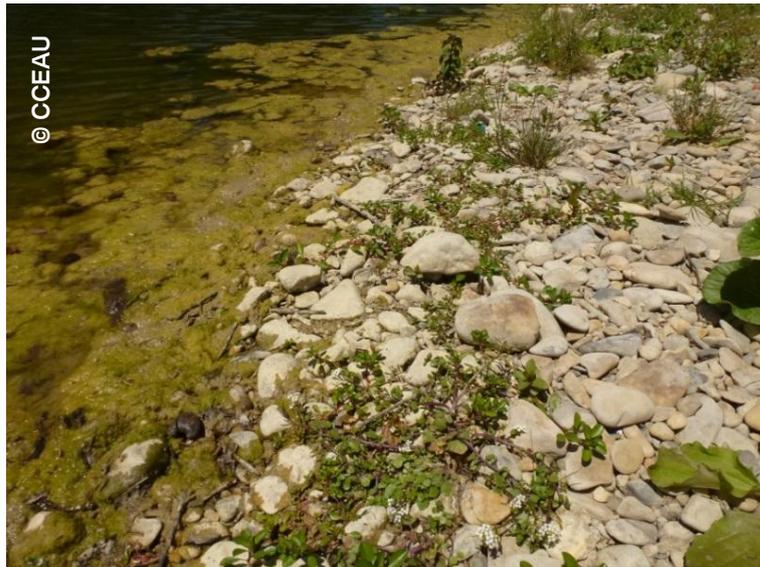
Figure 11 : semis de jussie à l'aval de l'îlot géré en 2014 (PK 69.4)

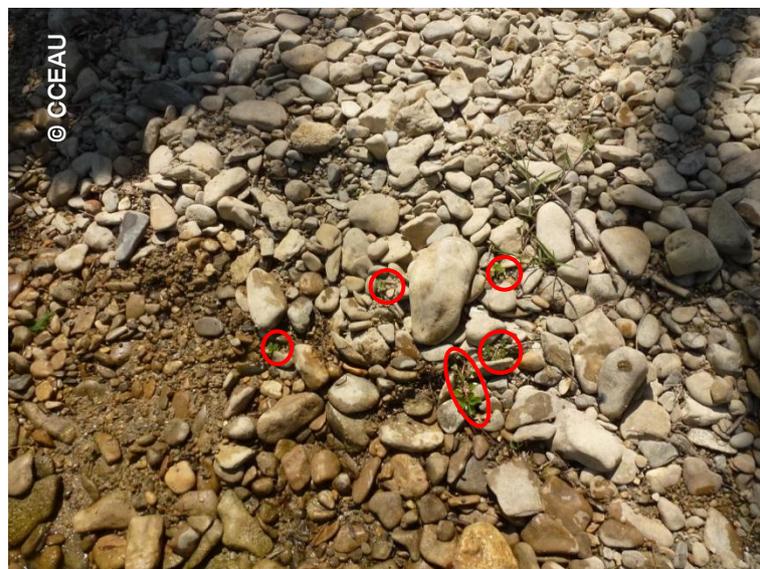
Figure 12 : semis de jussie sur un banc exondé (PK 78.4)

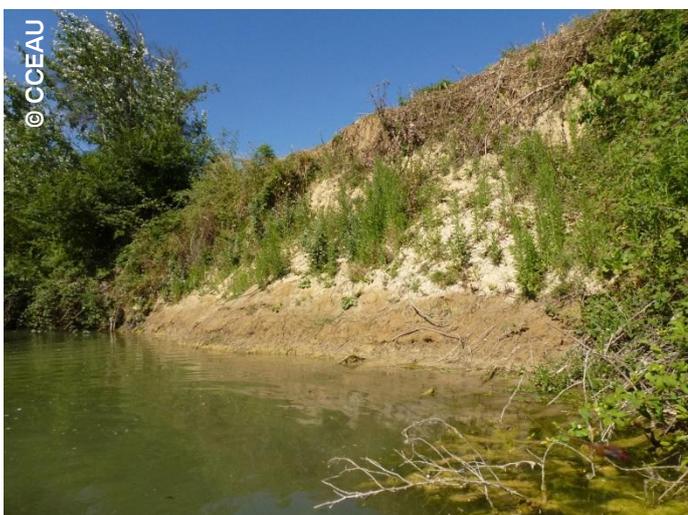
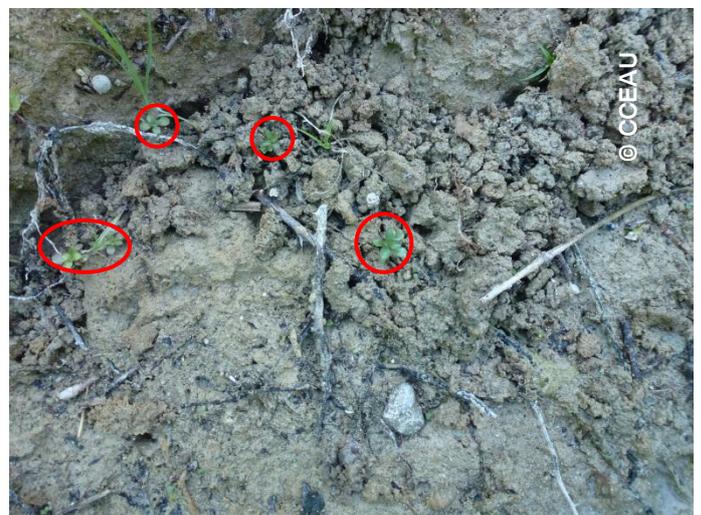
L'impact le plus significatif des graines concerne donc le secteur entre Saint-Laurent-d'Aigouze (86.4) et Tamariguière (PK 92.2), où les érosions de berge ont été assez nombreuses. Ces érosions ont permis aux jussies de s'installer sur 8 nouveaux segments (soit 1.6 km) sur la zone Z3, qui étaient indemnes en 2014.

Figure 13 : berge érodée ayant permis au graines de germer sur la zone Z3

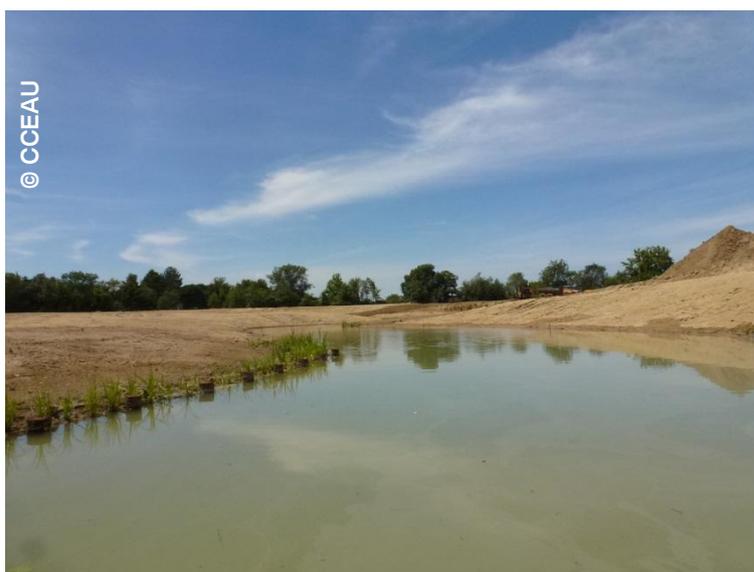
Dans le cadre de la restauration des digues du Vidourle, un nouveau bras mort est en construction à Aimargues au PK 81.8. Lors de l'inventaire aucune plante invasive n'a été observée.

Figure 14 : réalisation d'un nouveau bras mort

Afin de garantir la pérennité des fonctions écologiques et compte tenu du risque de colonisation de ce milieu par des plantes invasives aquatiques, une surveillance devra être mise en place afin de détecter précocement toute nouvelle colonisation.
