Etude multifonctionnelle préalable au contrat de bassin

BASSIN VERSANT DE LA DRANSE D'ABONDANCE

Phase 1 – Etat des lieux et diagnostic

REETCE00298-01

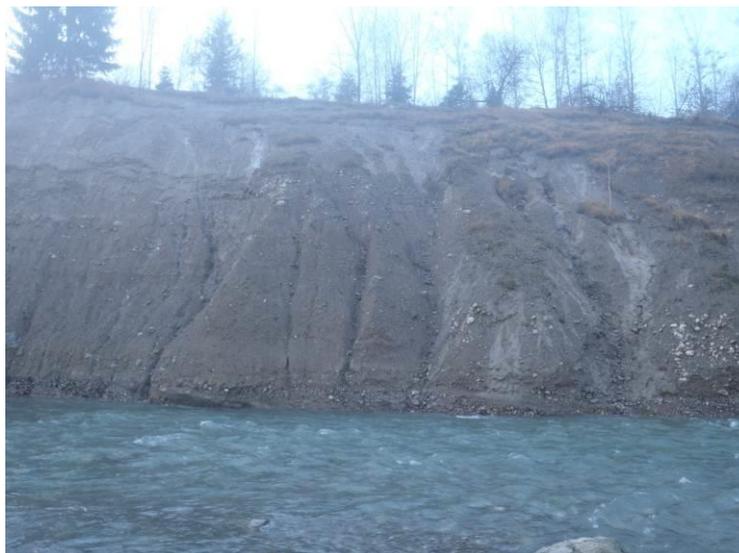
Erosion de berge et glissement de versant alimentant le cours d'eau au lieu-dit « les Granges »

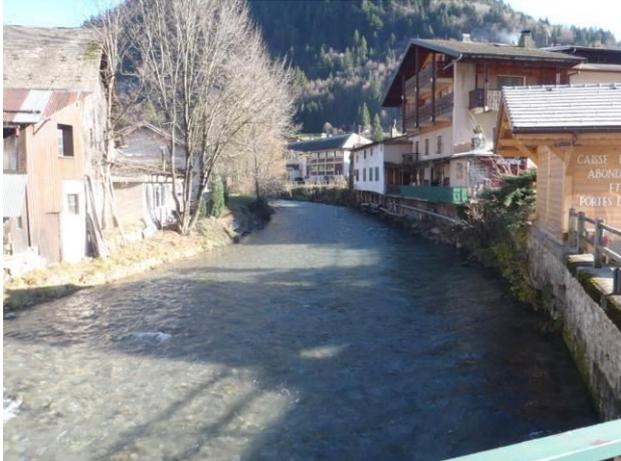
Dans la traversée d'Abondance (pk 19.8 à 21.4), de nombreuses anses d'érosions ont été observées. Le cours d'eau présente une dynamique érosive assez forte. Pour limiter la progression de l'érosion et ainsi protéger les secteurs à enjeux (centre urbain et D22 notamment), les berges du cours d'eau ont été confortées par des enrochements et des murs en pierres maçonnées. On peut noter également, en amont du pont des Portes la présence d'un seuil en enrochements qui permet le maintien du profil en long.

Artificialisation des berges à Abondance

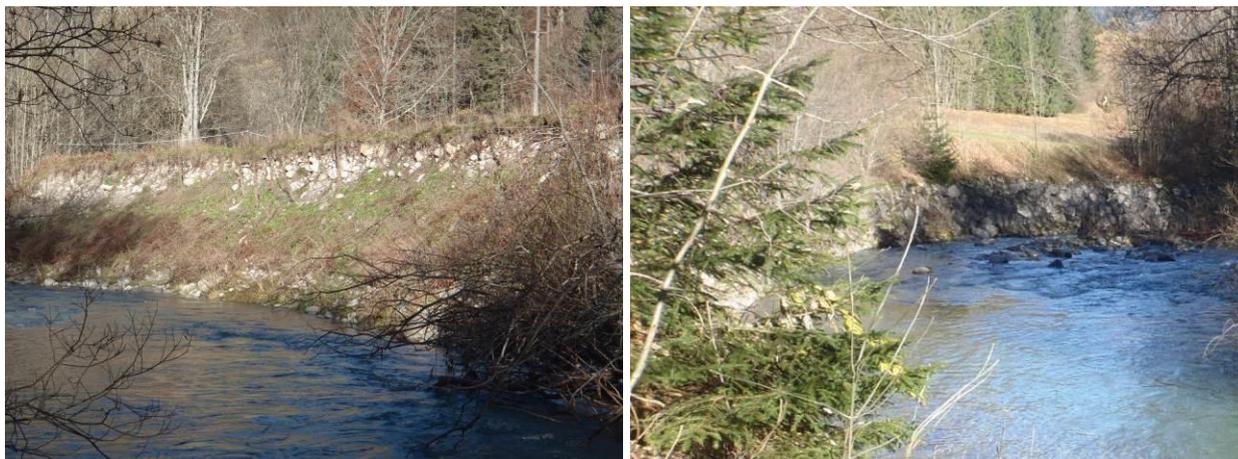
Anses d'érosion en aval de Bellegarde Berge enrochée dans l'extrados du méandre (protection RD22)

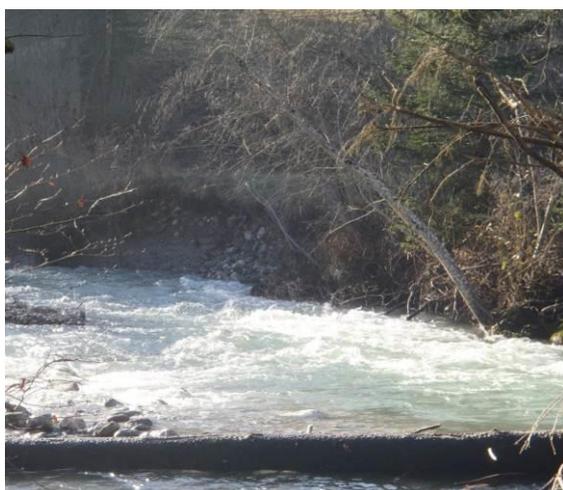
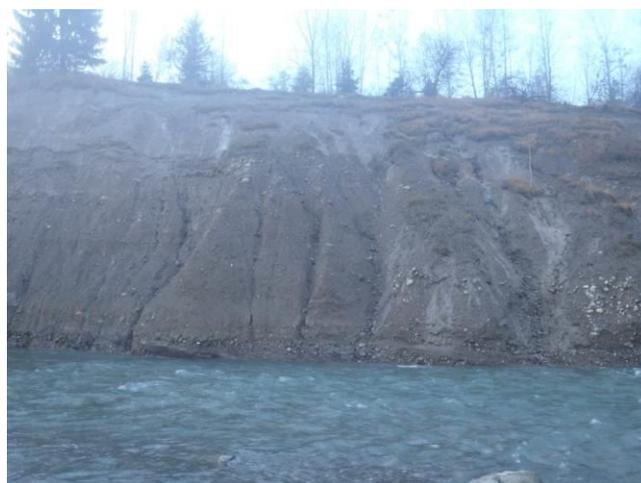
Anses d'érosion localisées en amont du Pont de la Cour et au hameau des Granges

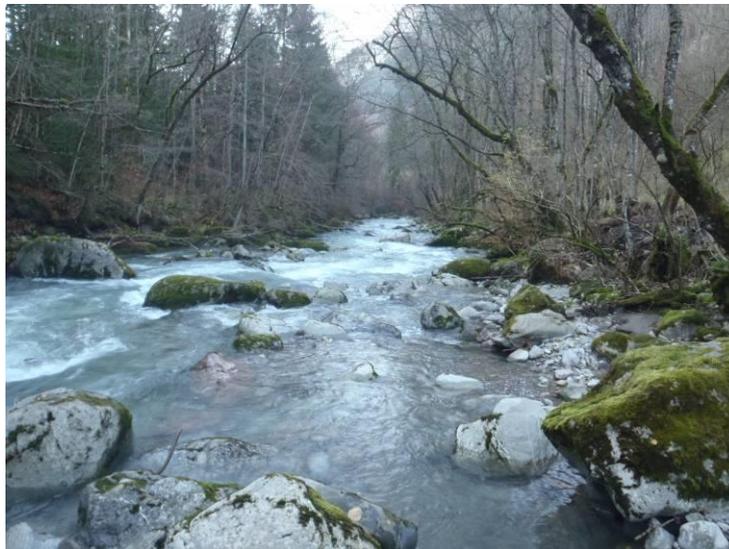
Dranse d'Abondance en aval du barrage de Sous le Pas (DAV1) – Faible connexion latérale

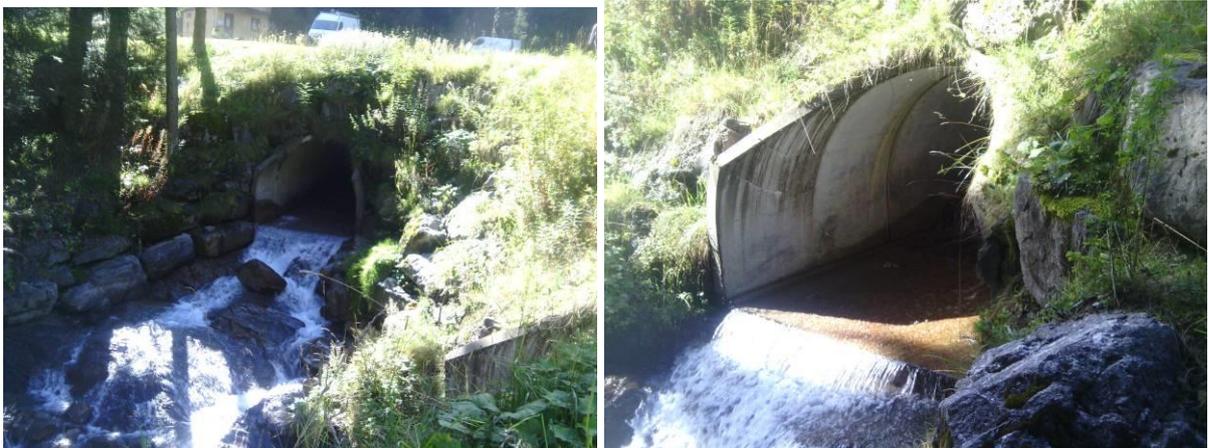
Ouvrages de franchissements Dab4 et Dab5, infranchissables à la montaison

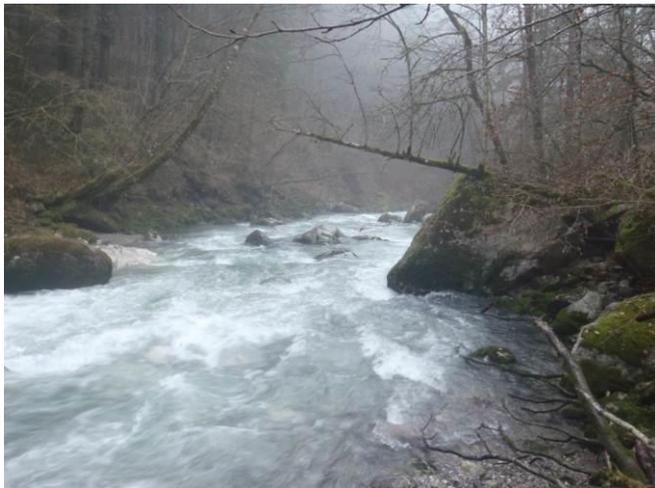
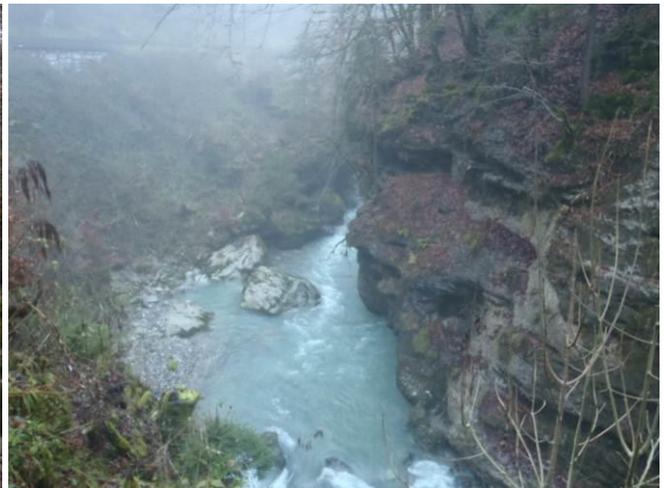
Problématique de stabilité et de connectivité de la ripisylve dans des secteurs encaissés (DAV.4)

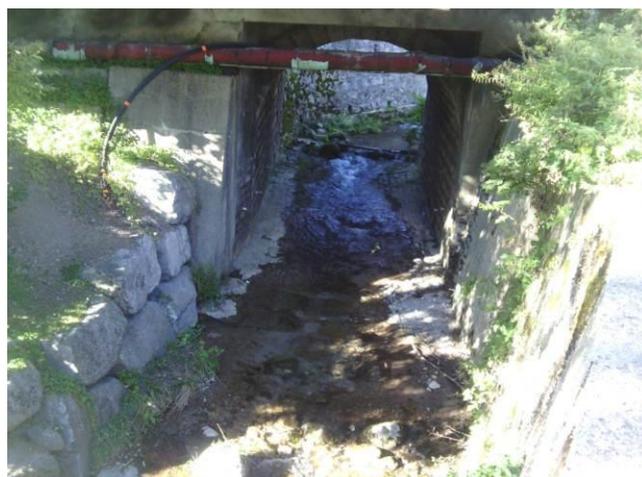
Artificialisation et couverture du lit sur l'unité SEC.3

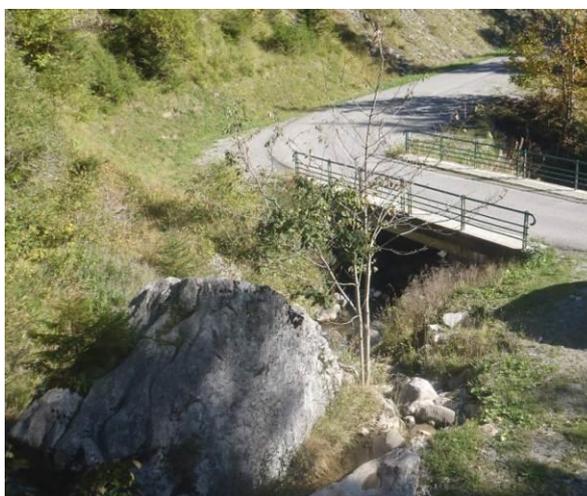
Par ailleurs, le bassin versant du ruisseau de Séchet est soumis à un aléa fort de mouvements de terrain conditionné par de potentielles chutes de blocs. Un éboulement entravant en partie le lit du cours d'eau a notamment été observé au niveau de l'ouvrage de franchissement SEC.2 non loin du hameau de Blanchet.

Chute de blocs dans le lit du cours d'eau (hameau de Blanchet)

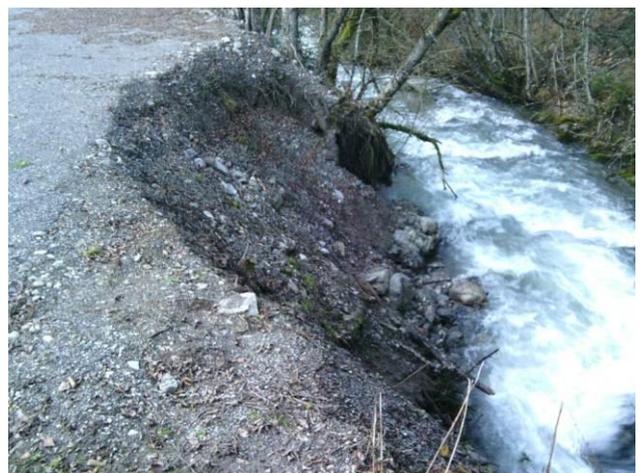
Anse d'érosion en amont de la confluence avec le ruisseau de Frémoux

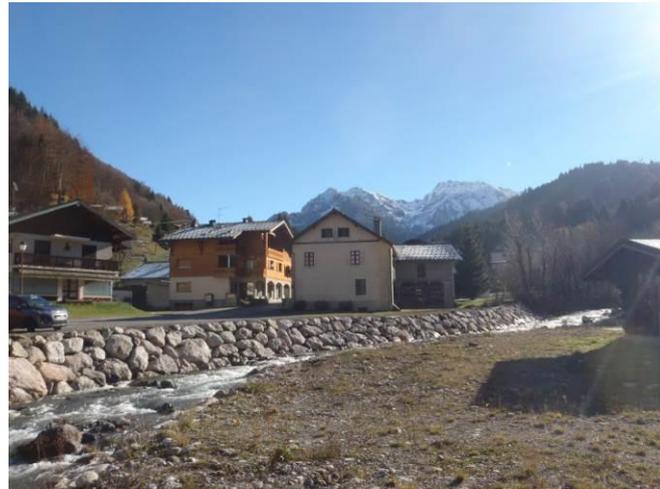
Recalibrage et artificialisation sur l'unité MAL.3

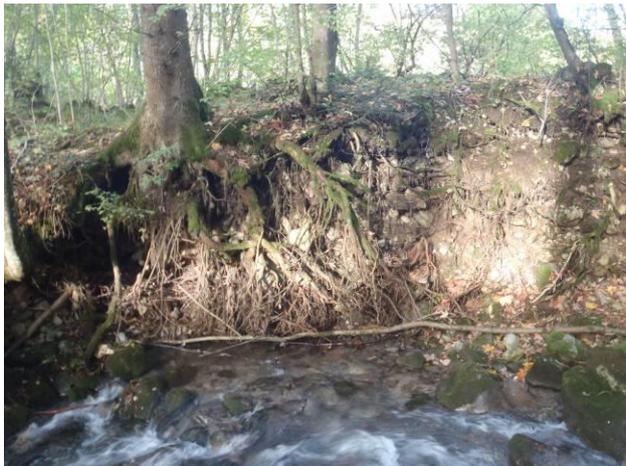
Marques d'érosion latérale et d'incision en amont du hameau de Trossy (UG12)

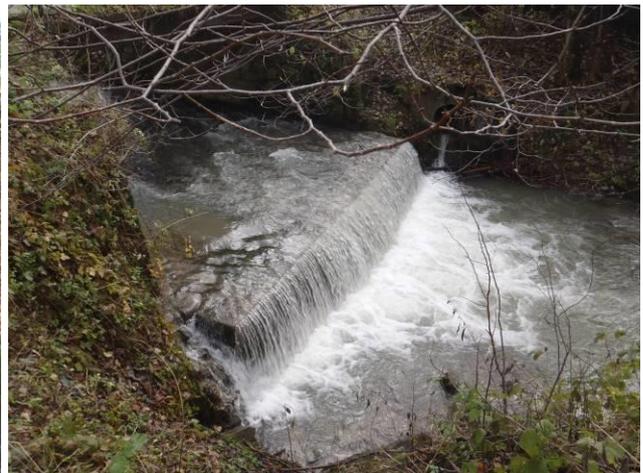
Affouillement du radier du pont des Faverges (UG12)

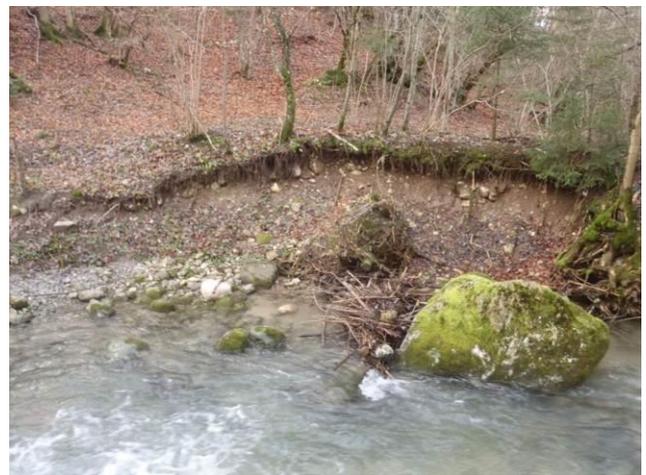
Erosion en aval du seuil de prise d'eau de Bernex

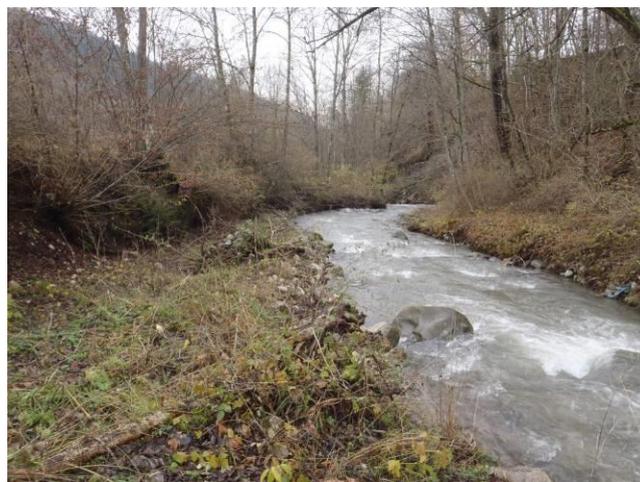
Chenalisation du lit et déconnexion de la ripisylve sur l'unité UGI2
