Depuis 2000, le CO.BA.H.M.A. réalise annuellement un suivi physico-chimique de la qualité de la Mauldre et de ses affluents sur un réseau dit « permanent » qui comprend 20 stations de mesures. Ces points de mesures étant insuffisants pour prendre en compte l'ensemble des sources de dégradation potentielle de la qualité de l'eau, le CO.BA.H.M.A. a mis en place des réseaux dits « spécifiques » par sous-bassin versant.

En 2007, le sous-bassin versant du **ru d'Elancourt** a été étudié : 10 stations de mesures ont été suivies sur 4 campagnes. Parallèlement au suivi physico-chimique, des **inventaires sur la macrofaune benthique (Indice Biologique Global Normalisé)** ont été effectués sur 4 points.

Les résultats en résumé...

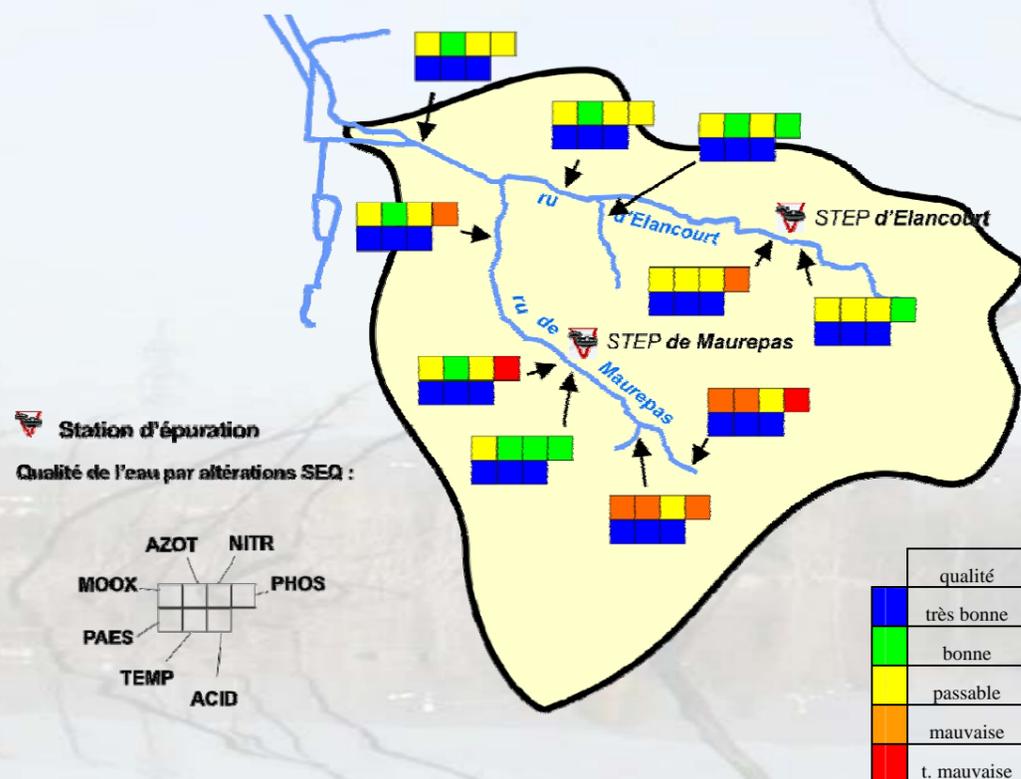
La qualité physico-chimique du ru d'Elancourt, comme celle du ru de Maurepas, est fortement marquée dès l'amont :

- Pour le ru d'Elancourt, par les retenues situées à l'amont, pouvant drainer un flux de pollution liées aux voies de circulation qu'elles desservent. Elles peuvent entraîner une eutrophisation en cas de chaleur, ce qui a pour effet d'augmenter la quantité de matière organiques dans l'eau. L'impact de ces retenues est moindre sur d'autres paramètres.
- Pour le ru de Maurepas, du fait des anomalies de branchement ou des malveillances régulièrement constatées sur une partie des réseaux d'eaux pluviales des communes de Maurepas et Elancourt, et bien qu'elles soient tamponnées par la retenue de la Courance.

Les deux rus semblent, par ailleurs, dotés d'une capacité auto-épuratoire qui leur permet d'absorber relativement bien les conséquences de ces problèmes sur les parties amont.

Trois points principaux sont à corriger :

- Les apports importants en nitrates liés à l'activité agricole et à la contamination par la nappe.
- Les pointes de matières oxydables (inexpliquées) observées en mai et juillet.
- L'eutrophisation probable dans les retenues et dans le cours d'eau lui-même, liée aux taux de nitrates importants, qui engendre une augmentation des flux en matières organiques.

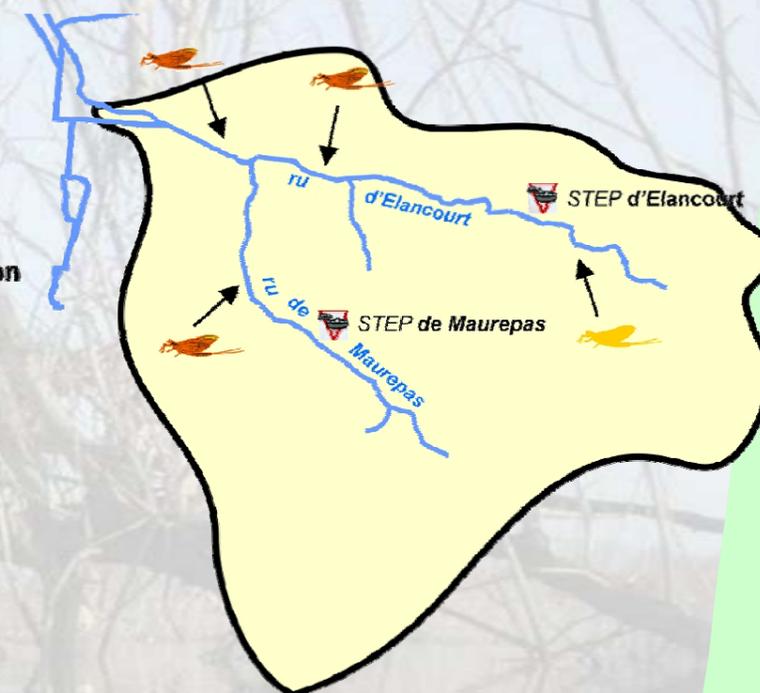
Une dégradation de la qualité entre l'amont et l'aval est constatée. Cette dégradation s'accompagne généralement d'une baisse de la richesse faunistique, ce qui traduit la détérioration des habitats et de la qualité de l'eau sur les matières organiques. En effet, à l'aval du bassin versant, les rus évoluent dans un contexte plus agricole, dans lequel les ripisylves (végétation de berge) sont moins développées et moins équilibrées, et le profil plus rectiligne que dans les zones forestières situées en amont.

Trois points principaux sont à corriger :

- Développer les ripisylves lorsqu'elles sont absentes ou prévoir un entretien sélectif quand elles sont présentes.
- Reprofiler les berges lorsqu'elles sont trop abruptes afin d'améliorer la connexion entre le lit mineur et le lit majeur.
- Améliorer la qualité de l'eau, notamment sur les nitrates afin de limiter l'eutrophisation pouvant asphyxier partiellement le milieu.

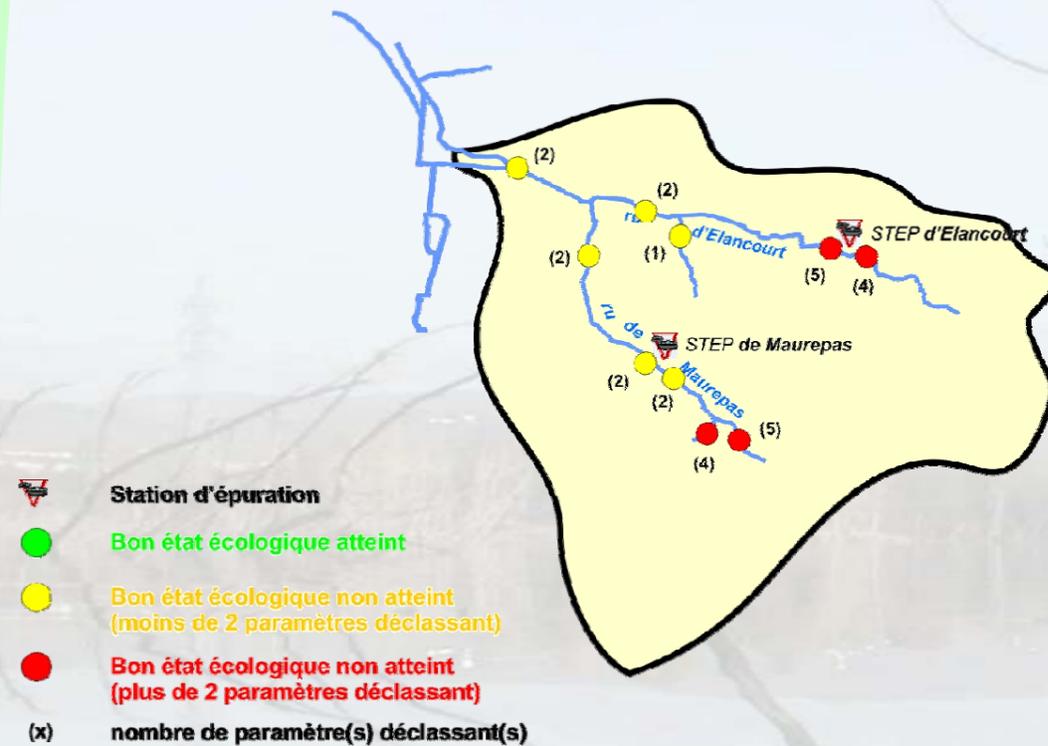
Les objectifs de la D.C.E. *ne sont pas atteints* sur l'ensemble du bassin versant. Toutefois, la **qualité s'améliore globalement de l'amont vers l'aval** sur la physico-chimie. La fiabilisation des rejets des réseaux d'assainissement, situés à l'amont du secteur, pourrait permettre d'atteindre cet objectif à condition, par ailleurs, de comprendre et de solutionner les pics de matières oxydables (DCO) constaté régulièrement et dont l'origine semble diffuse. L'impact des retenues est également important puisqu'elles semblent occasionner une augmentation du taux de matières organiques en cas d'eutrophisation. Les taux de nitrates contribuent de façon importante à ce phénomène.
