ETUDE DU FONCTIONNEMENT PHYSIQUE DES BASSINS VERSANTS DU LANGE ET DE L'OIGNIN PROPOSITIONS POUR UNE GESTION EQUILIBREE

Synthèse

Juin 2012

SIVU du Lange et de l'Oignin
3, avenue Jacques CARTIER, 01460 Montréal la Cluse
Tel : 04 74 12 93 68 – Fax : 04 74 12 10 30 – Email : lange.oignin@haut-bugey.com
www.langeoignin.fr

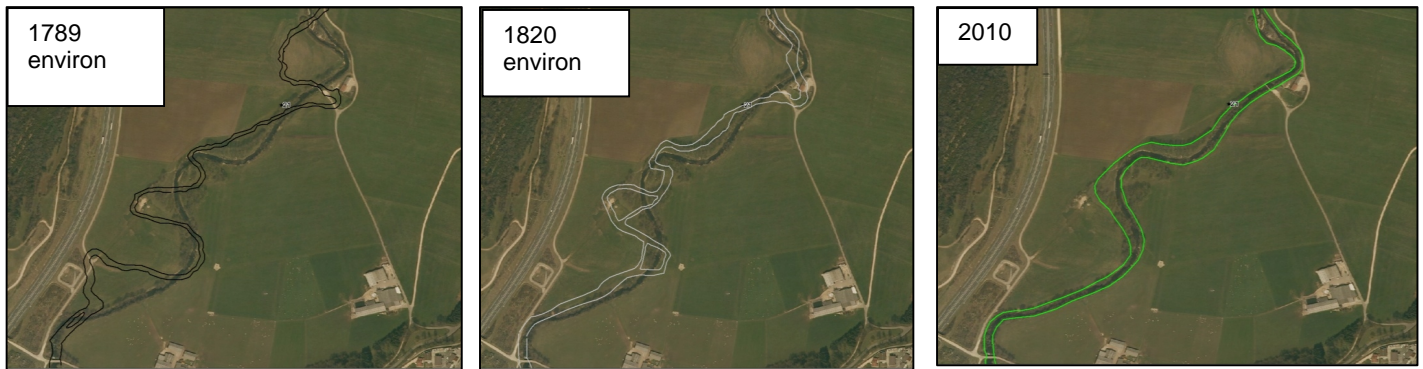
COMPARAISON DES TRACES DE L'OIGNIN : SIMPLIFICATION PROGRESSIVE DU TRACE (RECTIFICATION)

Sur ce secteur, les travaux de recalibrage, de rectification et de curage ont entraîné **la disparition d'environ 2 km de cours d'eau entre Maillat et Béard !**

Sur ce secteur, la rivière est aujourd'hui très fortement incisée et n'est plus favorable à la population piscicole.

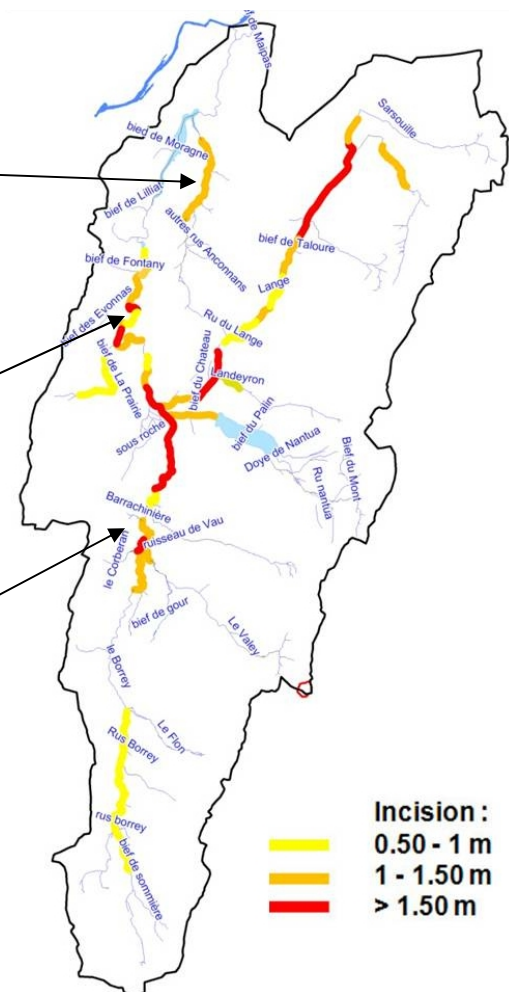
Degré d'incision des cours d'eau du bassin versant

Comme le souligne la carte ci-dessus, l'incision des cours d'eau concerne une partie importante du bassin versant. L'enfoncement du lit des cours d'eau est souvent une réponse à la simplification du tracé dont ils ont été l'objet.

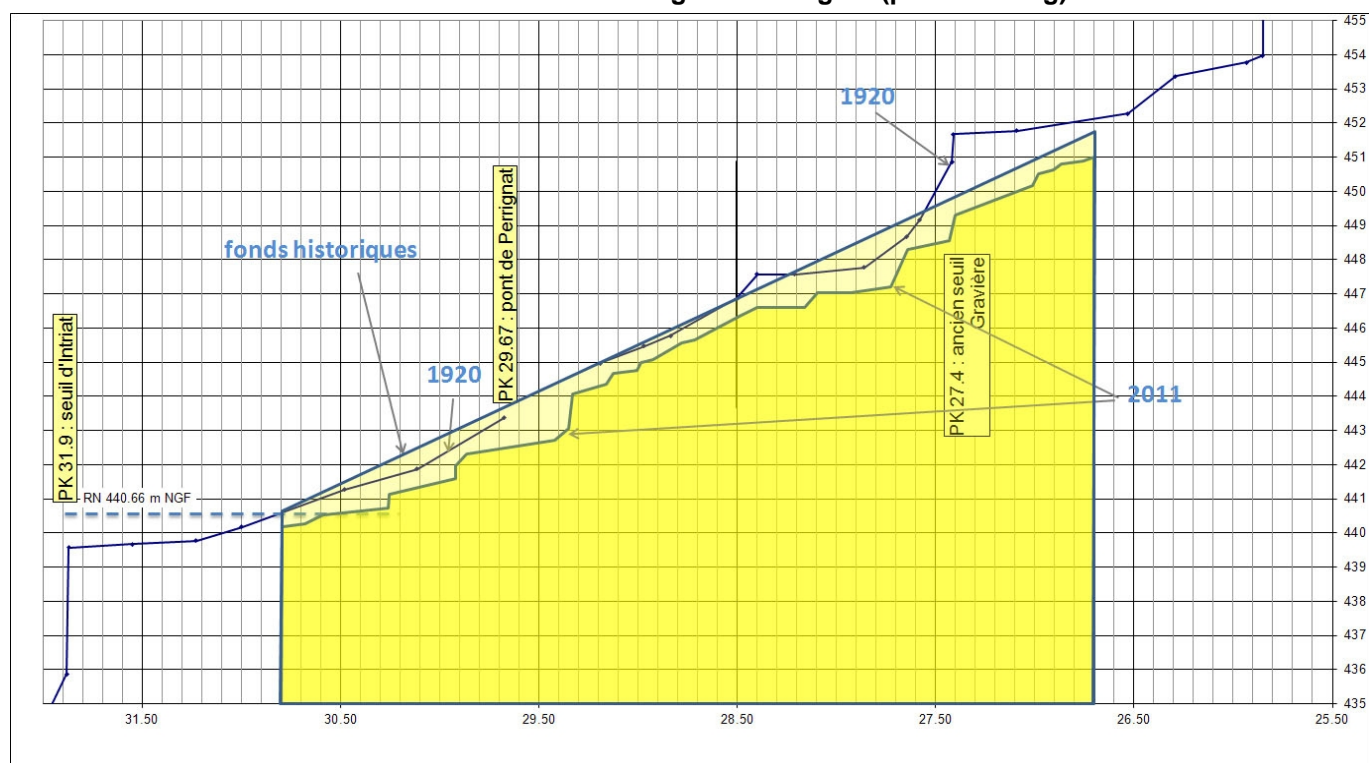
Illustration de l'incision : l'Oignin à Perrignat (profil en long).

Sur le graphique ci-dessus, on observe très nettement l'incision du lit : la partie « en jaune pâle » correspond à l'écart entre les fonds historiques de la rivière et les fonds actuels. **On observe ainsi sur ce secteur une incision allant de 50 cm à quasiment 2 mètres.**

Il est également intéressant de noter l'aspect « en marches d'escaliers » du fond du lit actuel (alors que le fond historique présente un profil plus linéaire, ce qui est le profil naturel de l'Oignin sur ce secteur). **Ces « marches d'escaliers » sont en fait les conséquences de l'incision du cours d'eau.** Cette incision se fait essentiellement de l'aval vers l'amont (on parle d'érosion régressive). Le cours d'eau s'enfoncé mais certains « points durs » se maintiennent tant bien que mal. C'est ainsi que l'on obtient ce profil « en marches d'escalier ». Or, ces « marches d'escaliers » sont entrain d'être détruites par l'érosion. L'incision du lit va alors se poursuivre et s'amplifier.

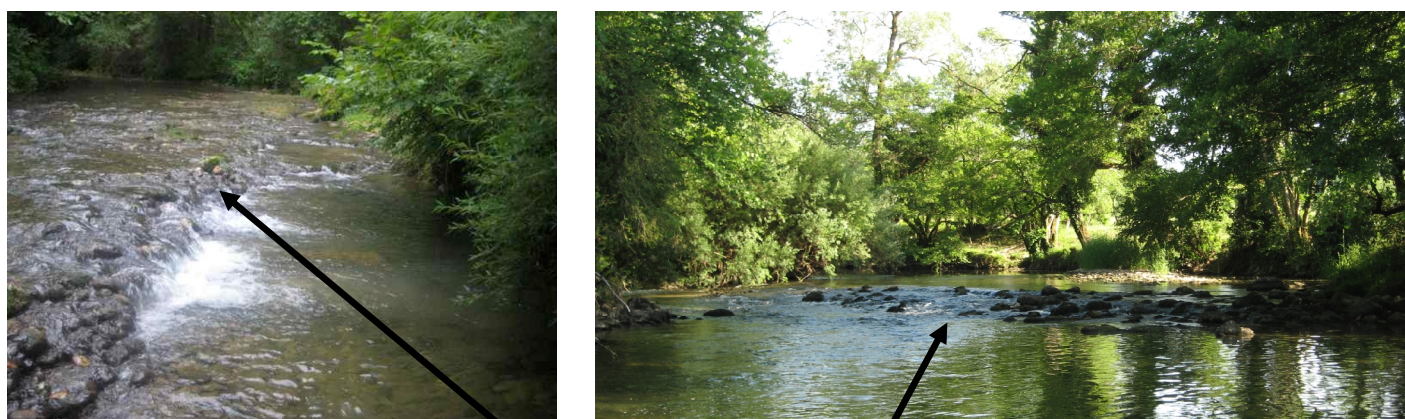
Front d'érosion régressive

(Il s'agit de cassures du lit de la rivière du fait de son enfoncement).

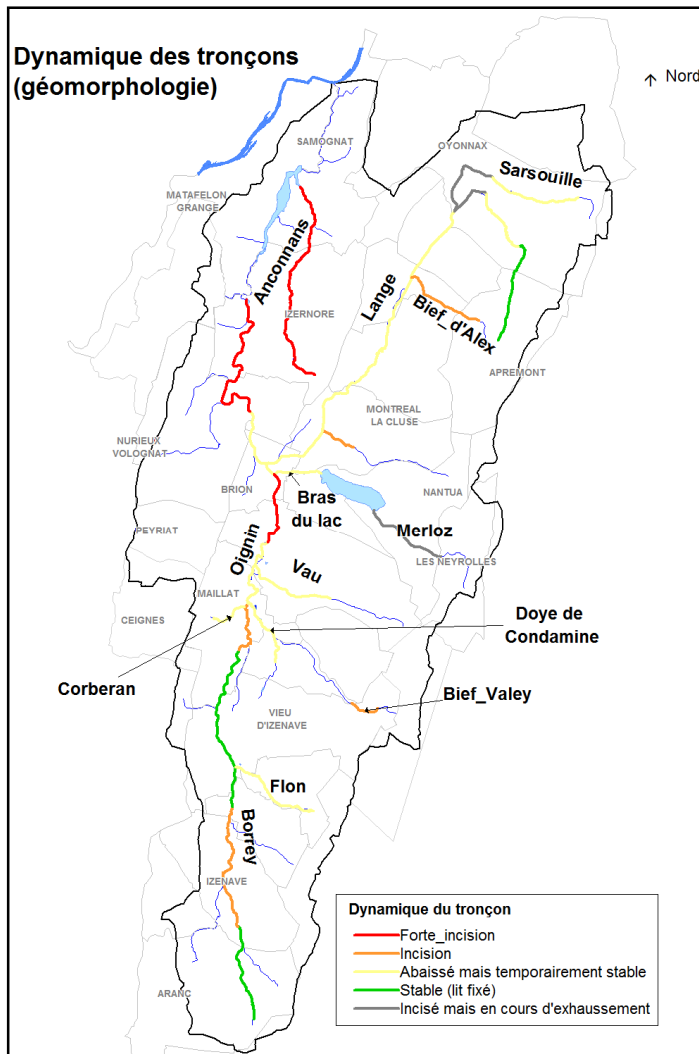
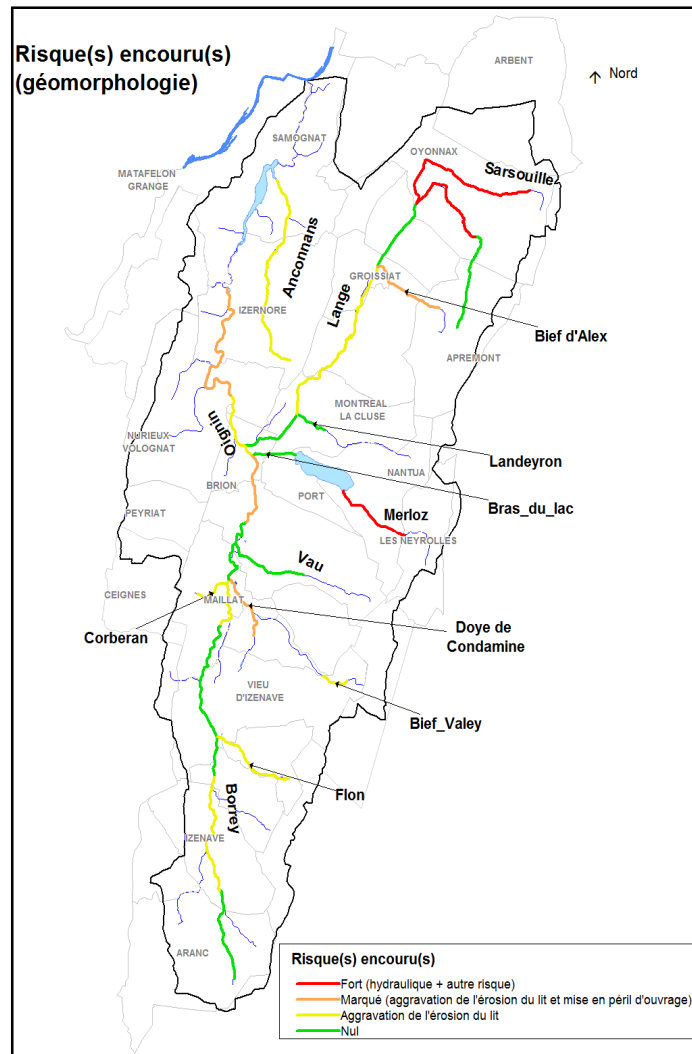
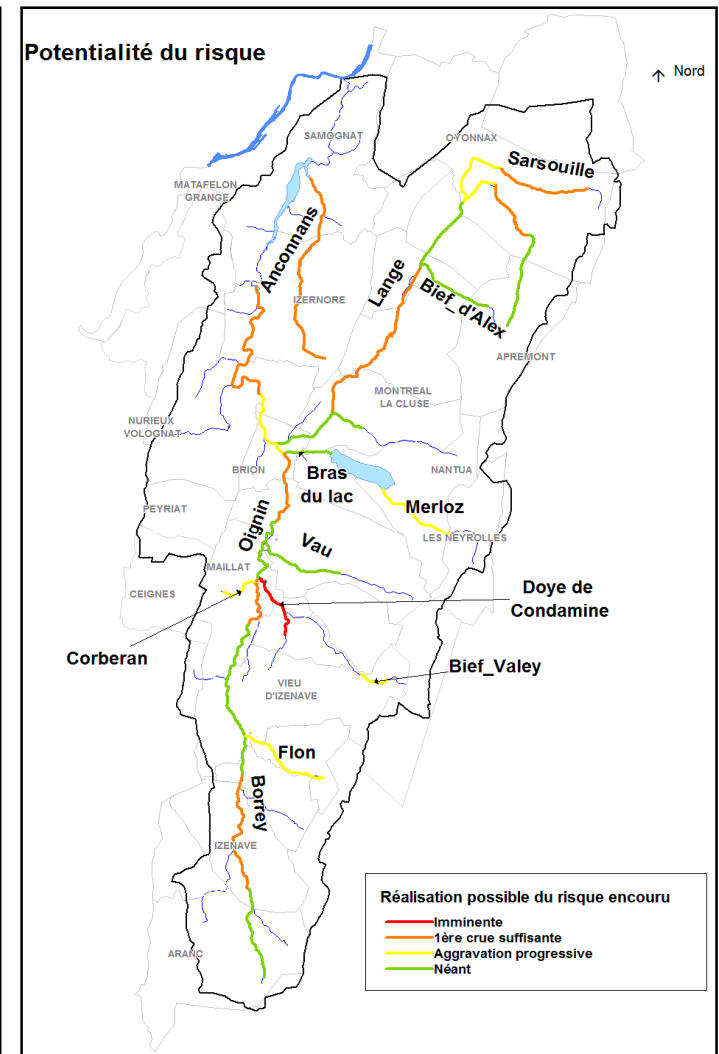
Avec les cartes ci-dessus, on observe que l'incision est généralisée sur l'ensemble du bassin versant. L'Oignin et l'Anconnans présentent des situations préoccupantes. Les risques sont marqués sur les secteurs fortement urbanisés (Oyonnax, Nantua) du fait d'un possible risque d'inondation lié à l'exhaussement des fonds. Au regard des risques encourus et de la potentialité du risque, on se rend compte que de très nombreux secteurs nécessitent une intervention : sur la Doye de Condamine, le risque est imminent ; sur une partie importante de l'Oignin, du Lange et de l'Anconnans, une intervention est souhaitable. Sur la carte de droite (potentialité), il est à noter que les secteurs en « jaune » sont ceux qui, si ils ne sont que peu problématiques actuellement, le deviendront prochainement.

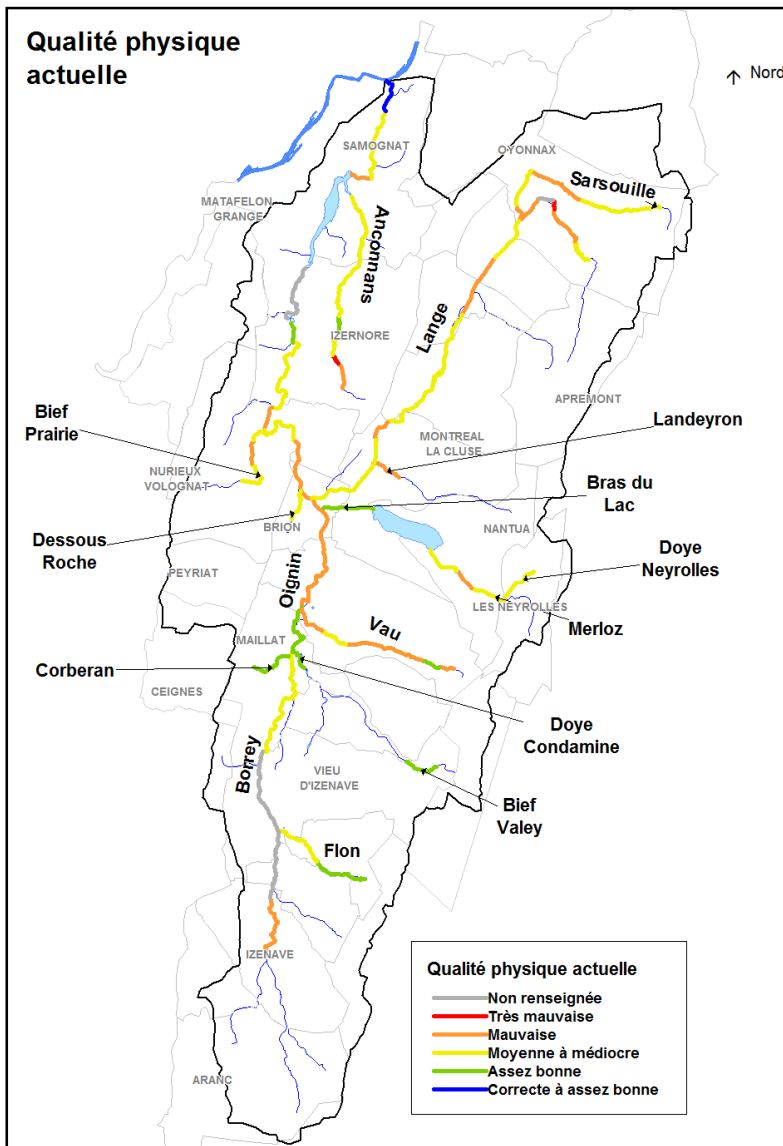
La qualité des milieux n'est pas du tout satisfaisante comme le montre la carte ci-contre. Elle est très en deçà du potentiel des cours d'eau concernés. **La situation dominante est un état physique qu'on pourrait qualifier de médiocre (jaune) à mauvais (orange).**

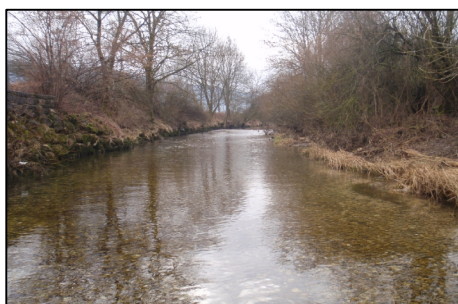
Ci-contre : l'Oignin à Brion.

L'enfoncement du lit conduit à terme à la disparition complète des abris pour les poissons. Aussi, la rivière se banalise fortement (écoulement uniforme, substrats peu variés).

Sur ce secteur, l'Oignin s'est enfoncé de 2 mètres ;

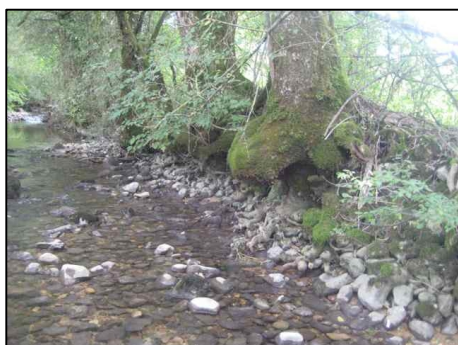
Ci-contre : le Flon à Outriaz.

Du fait de l'incision, les racines des arbres sont totalement déconnectées du cours d'eau en période de basses eaux (or c'est à cette période que la population piscicole est la plus vulnérable).

Cette incision, outre le fait qu'elle accentue le risque de déstabilisation de la berge, ne permet plus ici aux racines de jouer leur rôle d'abris pour les poissons.

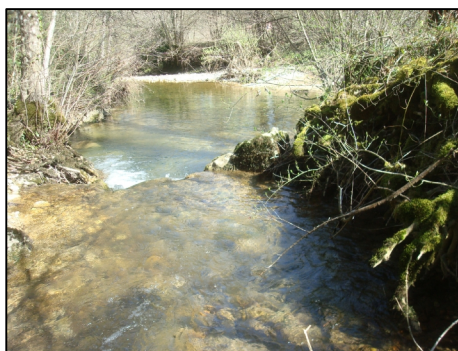
Ci-contre : la confluence entre le Borrey (arrière-plan) et le Corberan (premier plan), à Maillat.

Ici, l'incision du Borrey entraîne une déconnexion entre ce dernier et son affluent, le Corberan.

Une petite chute d'eau est entrain de se former et les poissons peuvent de moins en moins remonter cette chute.

Or, le Corberan présente un intérêt pour l'abri et la fraie des poissons.

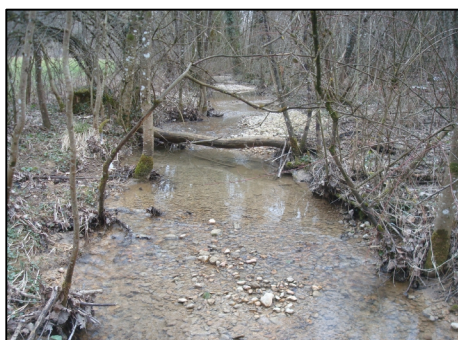
Ci-contre : l'Anconnans à Izernore.

Ici, on observe une quantité trop importante de sédiments. Le lit de l'Anconnans est alors entièrement comblé par des matériaux arrachés de l'amont.

Les abris pour la truite ont disparu.
