CONTRAT DE RIVIERE BASSIN VERSANT DE L'ORAIN

DOSSIER DEFINITIF DE CANDIDATURE

TOME I : Etat des lieux

- Février 2011 -

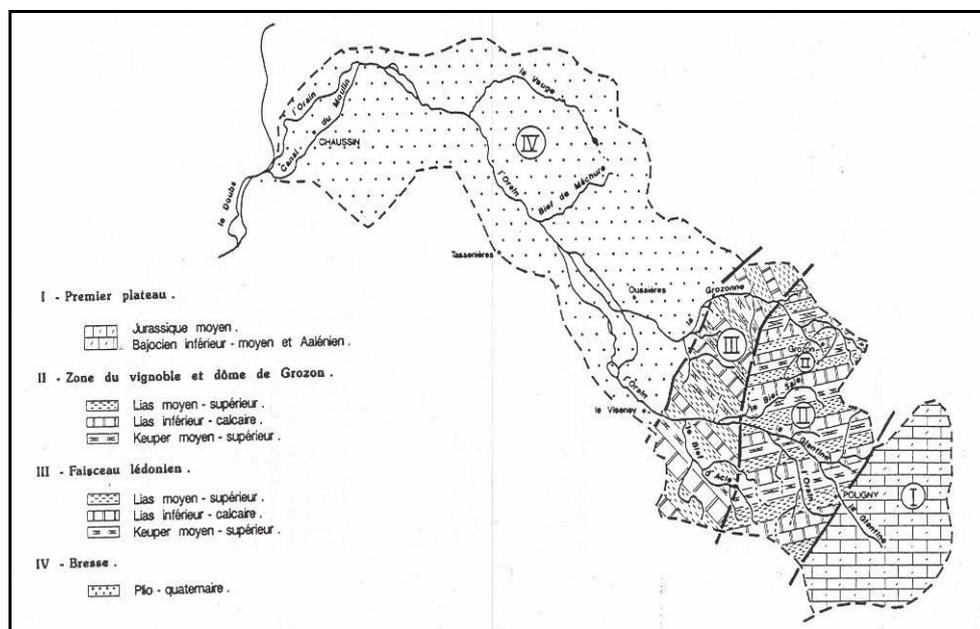
Figure 7 : Schéma tectonique du bassin versant de l'Orain (DIREN Franche Comté, 1993)

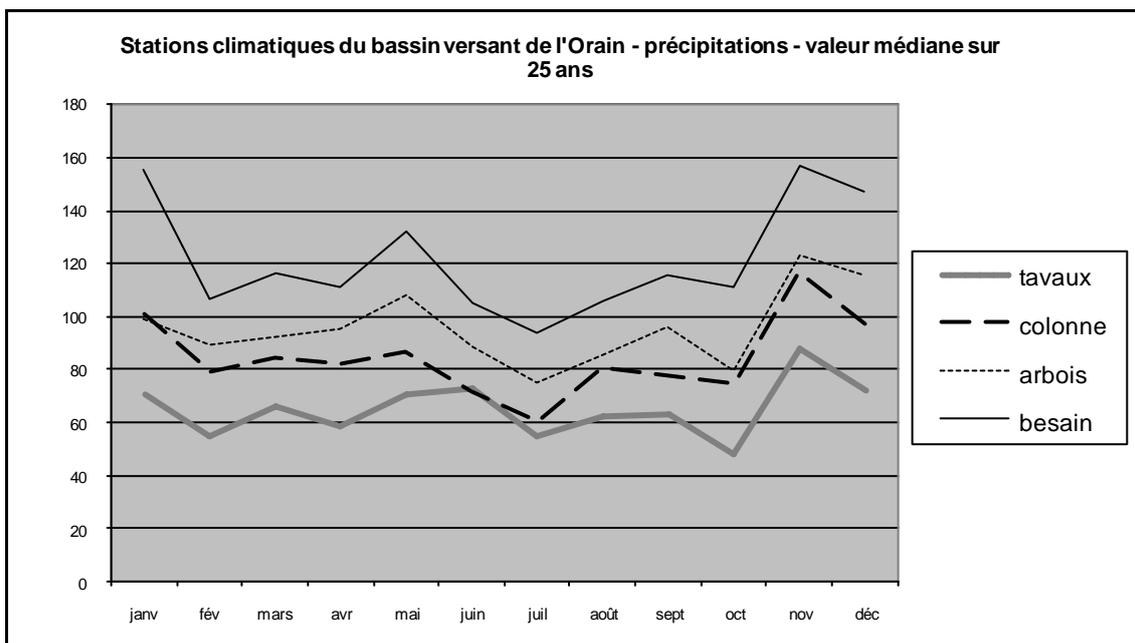
Figure 8 : Stations climatiques du bassin versant de l'Orain - précipitations - valeur médiane sur 25 ans

La pluviométrie passe de 800 millimètres en plaine à 1400 millimètres (valeur médiane sur une période de 25 années) sur les plateaux pour les stations climatiques de référence.

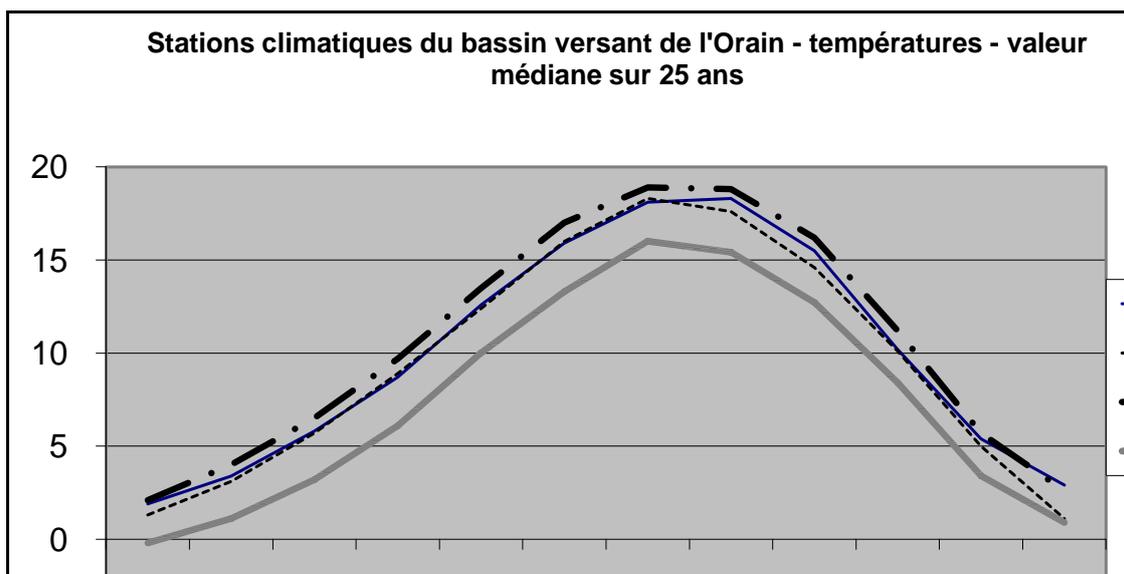
Figure 9 : Stations climatiques du bassin versant de l'Orain - Températures - valeur médiane sur 25 ans

Au niveau des températures, le secteur du plateau se démarque nettement des autres unités climatiques avec une température moyenne plus faible d'environ 2 degrés, et ce, sur l'ensemble de l'année (figure 8).

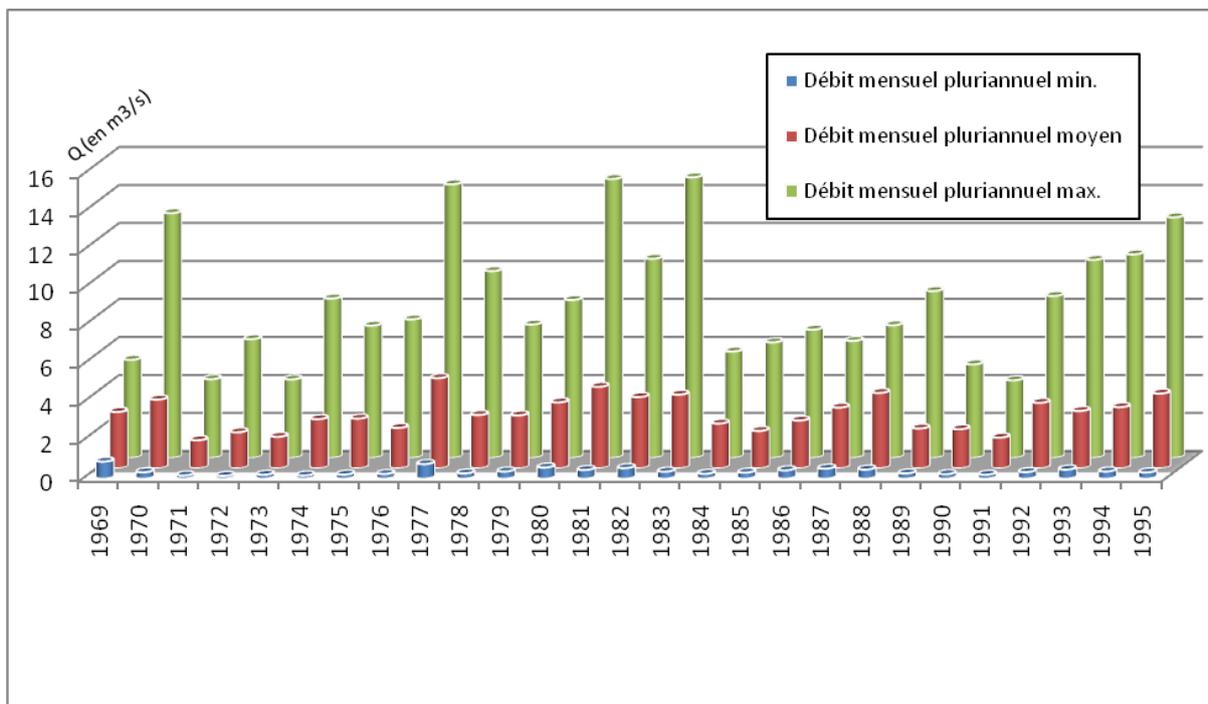
Figure 10 : Débits mensuels pluriannuels observés au niveau de la station hydrométrique du Deschaux de 1969 à 1995.

L'histogramme ci-dessus met en évidence l'existence de phases de croissance puis de décroissance pluriannuelles des débits de l'Orain. De 1969 à 1995, le débit minimal observé était de 150 l/s en 1972 et le débit mensuel maximal de 14,78 m³/s en 1983.

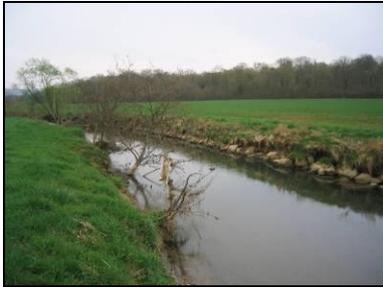
Secteur rectifié et enroché

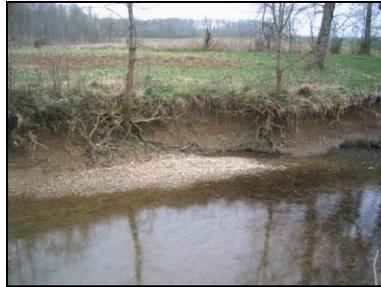
La ripisylve, témoin de l'incision du lit

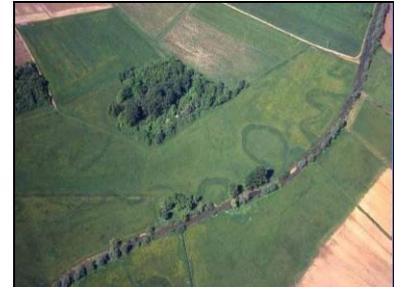
Rescindement de méandres (L. Terraz)

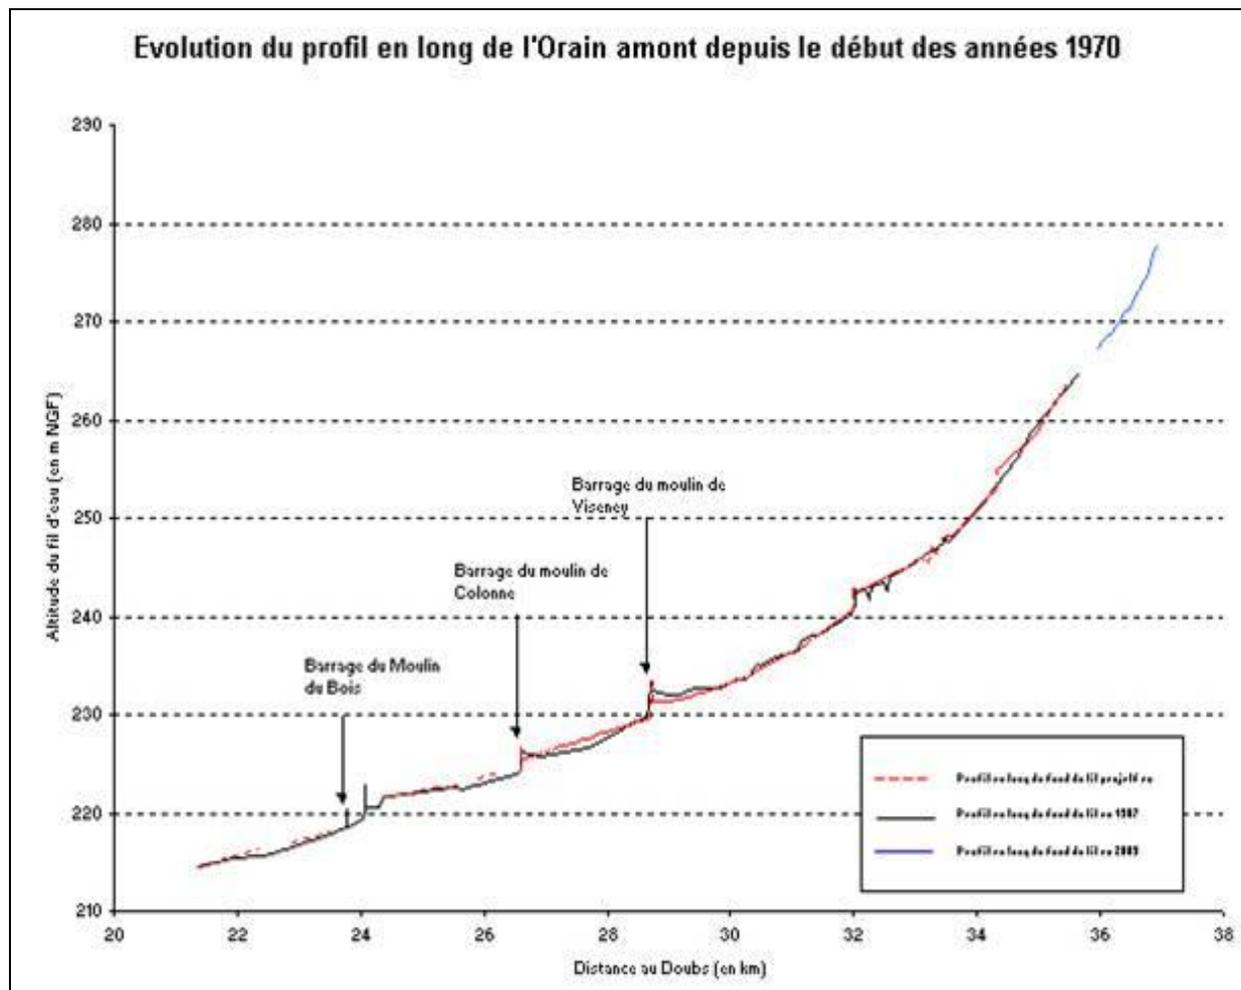
Figure 11 : Evolution du profil en long de l'Orain amont depuis le début des années 1970.

Entre le barrage de Villerserine et le barrage du moulin de Viseney, l'évolution constatée pendant la période de fin des travaux et 1987 est assez contrastée et semble liée aux ouvrages : en aval des points de rupture du profil en long (barrages, seuil en béton du pont Bobo) le lit tend à s'encaisser légèrement tandis qu'en amont de ces ouvrages, la tendance est à la stabilité voire à un léger exhaussement du fond du lit.

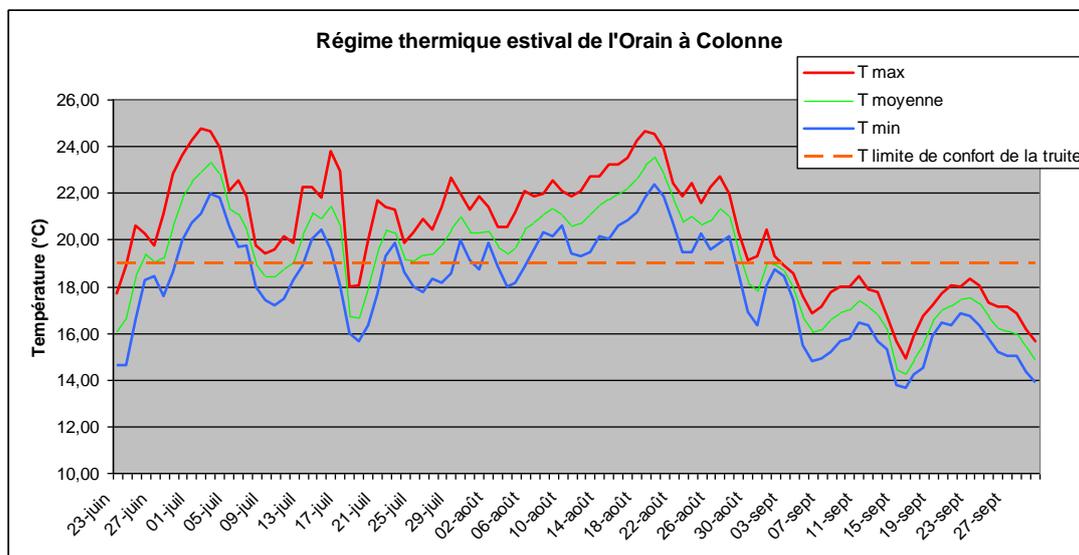
Figure 12 : Régime thermique estival de l’Orain à Colonne.

Sur ces stations, la température létale pour la truite, 25°C, est frôlée à deux reprises lors du suivi estival. Quant au preferendum thermique de la truite, il est dépassé pendant toute la période estivale (figure 12).

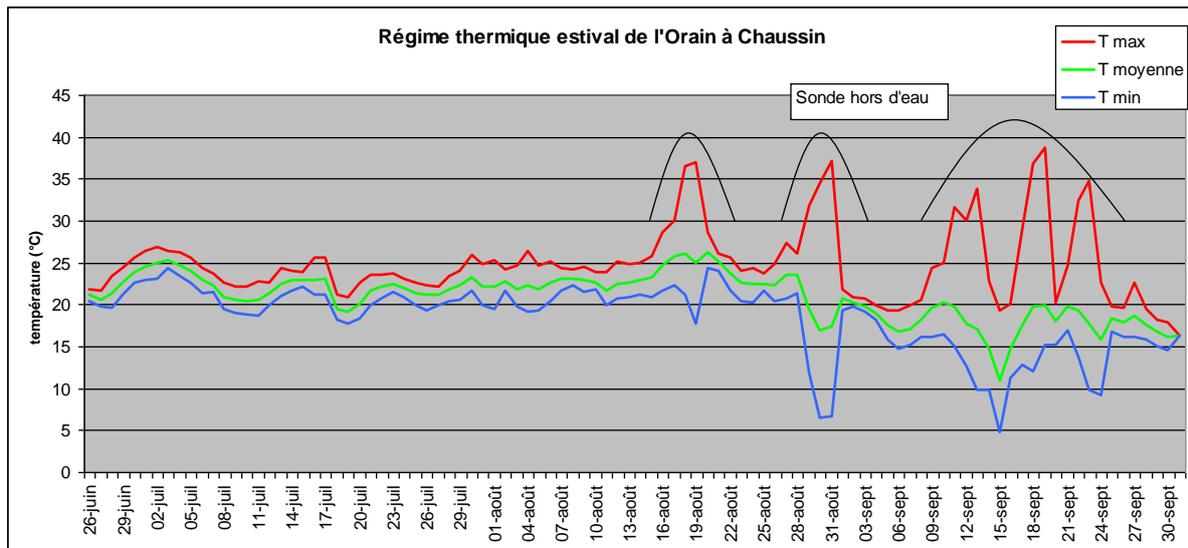
Figure 13 : Régime thermique estival de l’Orain à Chaussin.

On précise que sur cette station, étant donné l’absence de données fiables sur une partie du suivi, seul les 15 jours les plus chauds ont été pris en compte pour le calcul du NTT. Ces quinze jours correspondent aux quinze premiers jours de la période la plus chaude enregistrée sur les autres stations.

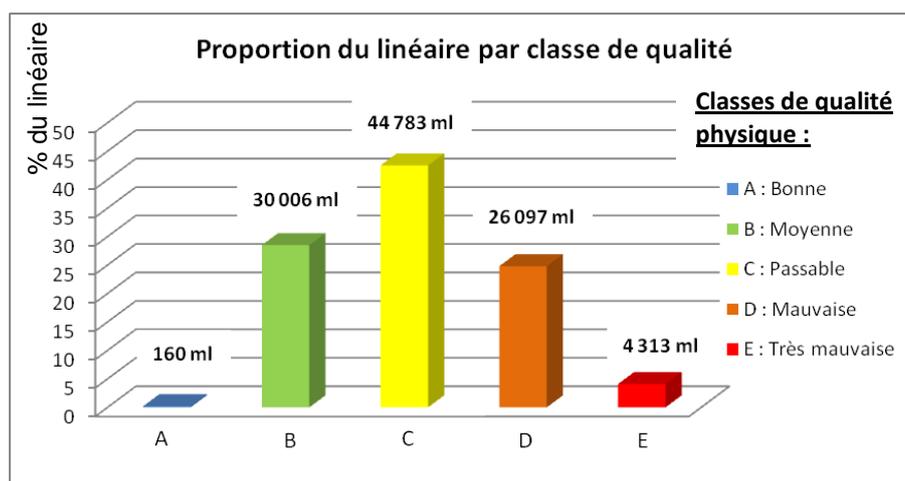
Figure 14 : Répartition du linéaire de l'Orain et de ses affluents par classe de qualité physique
L'analyse de la qualité physique de l'Orain et de ses affluents indique que d'une manière générale, plus de 71 % du linéaire présente un habitat de qualité passable à très mauvaise.

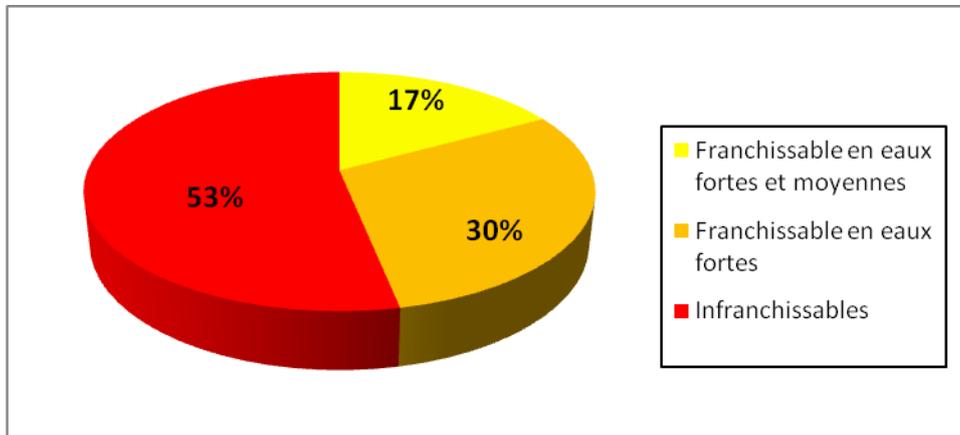
Figure 15 : Répartition des ouvrages infranchissables sur l'Orain et ses affluents

- 8 ouvrages soit 17 % ne sont franchissables qu'à l'étiage,
- 14 ouvrages soit 30 % ne sont franchissables qu'en crue lorsque les ouvrages sont ennoyés,
- 25 soit 53 % sont infranchissables en permanence

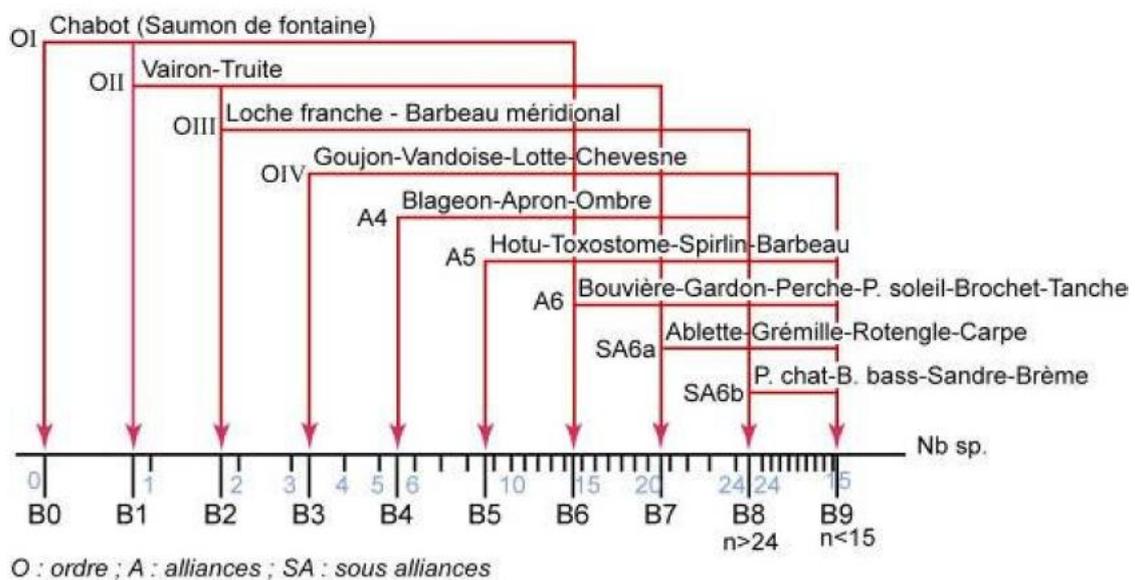
Figure 16 : Abaque poisson de Verneaux (1977)

Le NTI est déterminé avec l’abaque poisson (Verneaux 1977) utilisant la liste des espèces capturées (Figure 17). Après avoir écarté les espèces ne se reproduisant pas sur la station, le NTI est déterminé grâce à l’espèce repère la plus basale (en partant du bas à droite) et le nombre d’espèces capturées.

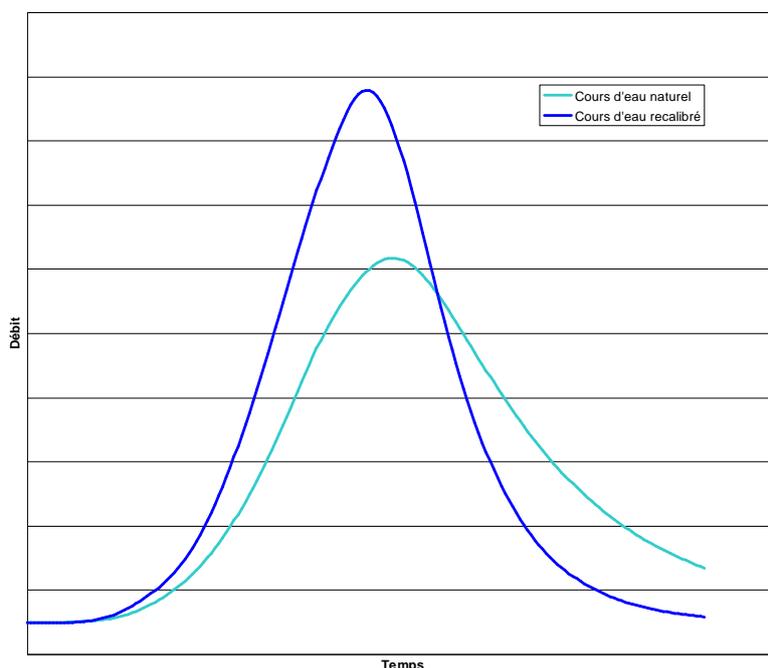
Figure 19: Evolution du temps de propagation des débits de l'Orain (avant et après travaux)

La figure ci-dessous compare les ondes de crue d'un cours d'eau naturel avec celle d'un cours d'eau recalibré tel que l'Orain :
