# TONNAY BOUTONNE

## Ouvrages hydrauliques sur la commune de Tonnay-Boutonne

## ANNEXES - FICHES OUVRAGES

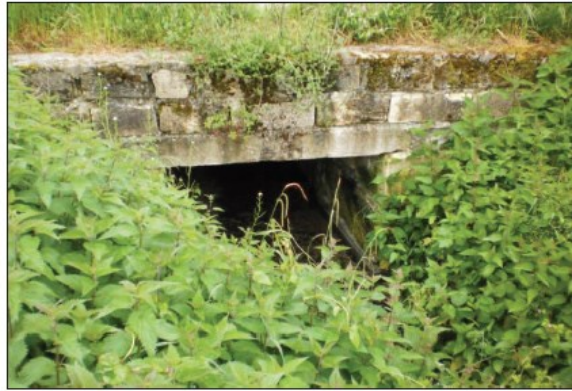
### OUVRAGE N°3

Type: Buse

Lieu dit:	Le Bourg Nord Est proche croisement allées des jardins
Commune:	Loulay
Cours d'eau :	Trézence

Date de réalisation	1985
Dimensions (en mètres)	
Longeur	6
Largeur	N/A
Hauteur/diamètre	0,8
Mécanisme et chute (en mètres)	
Levage	N/A
Chute d'eau	N/A
Observations	
Etat	Bon
Désordre / environnement	non renseigné
Gestion	publique

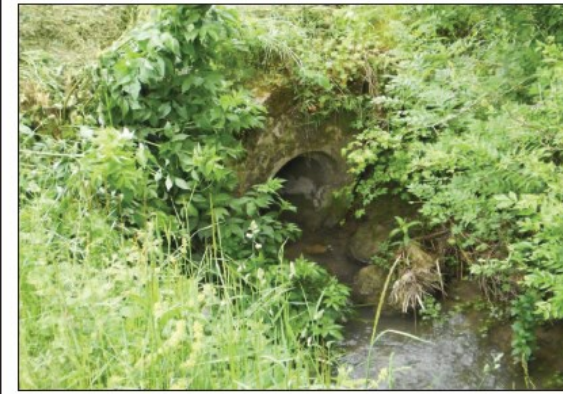
### OUVRAGE N°4

Type: Buse

Lieu dit:	Cimetière
Commune:	Loulay
Cours d'eau :	Trézence

Date de réalisation	1985
Dimensions (en mètres)	
Longeur	4
Largeur	N/A
Hauteur/diamètre	0,8
Mécanisme et chute (en mètres)	
Levage	N/A
Chute d'eau	N/A
Observations	
Etat	Bon
Désordre / environnement	non renseigné
Gestion	publique

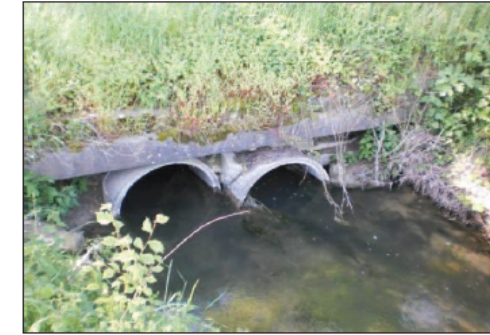
## OUVRAGE N°6

Type: Buse

Lieu dit:	La Malvau - environ 300m de la N150
Commune:	Vergné
Cours d'eau :	Trézence

CARACTERISTIQUES	
Date de réalisation	1970
Dimensions (en mètres)	
Longueur	Non mesurée
Largeur	N/A
Hauteur/diamètre	0,8
Mécanisme et chute (en mètres)	
Levage	N/A
Chute d'eau	N/A
Observations	
Etat	Bon
Désordre / environnement	non renseigné
Gestion	publique

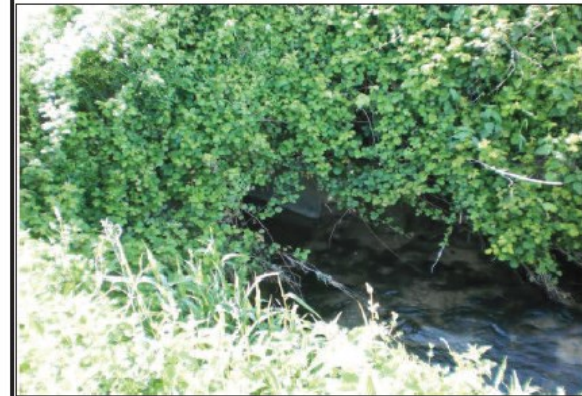
**OUVRAGE N°8**

Type: Buse

Lieu dit:	La Malvau
Commune:	Vergné
Cours d'eau :	Trézence

Date de réalisation	1970
Dimensions (en mètres)	
Longeur	Non mesurée
Largeur	N/A
Hauteur/diamètre	0,9
Mécanisme et chute (en mètres)	
Levage	N/A
Chute d'eau	N/A
Observations	
Etat	Bon
Désordre / environnement	non renseigné
Gestion	publique

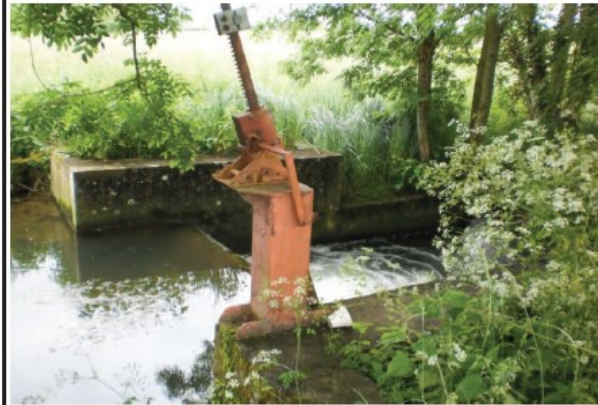
## OUVRAGE N°11

Type: Clapet

Lieu dit:	amont du moulin de Migré
Commune:	Migré
Cours d'eau :	Trézence

Date de réalisation	1975
Dimensions (en mètres)	
Longeur	4
Largeur	3
Hauteur/diamètre	3,4
Mécanisme et chute (en mètres)	
Levage	3
Chute d'eau	1
Observations	
Etat	Bon
Désordre / environnement	arbres
Gestion	publique

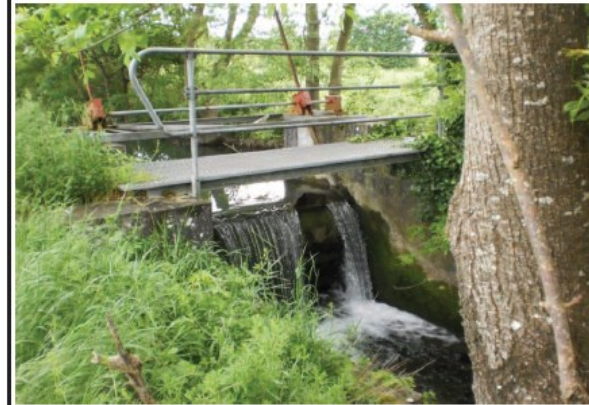
## OUVRAGE N°12

Type: Clapet

Lieu dit:	la Flamancherie
Commune:	Migré
Cours d'eau :	Trézence

Date de réalisation	1975
Dimensions (en mètres)	
Longeur	6
Largeur	3
Hauteur/diamètre	3,2
Mécanisme et chute (en mètres)	
Levage	3
Chute d'eau	1,2
Observations	
Etat	Bon
Désordre / environnement	arbres
Gestion	publique

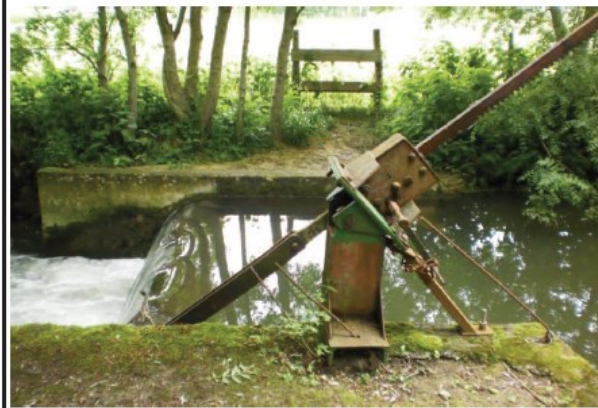
### OUVRAGE N°13

Type: Clapet

Lieu dit:	la Planche
Commune:	Migré
Cours d'eau :	Trézence

Date de réalisation	1975
Dimensions (en mètres)	
Longeur	3,5
Largeur	3,5
Hauteur/diamètre	3
Mécanisme et chute (en mètres)	
Levage	3,5
Chute d'eau	1
Observations	
Etat	Bon
Désordre / environnement	non renseigné
Gestion	privée

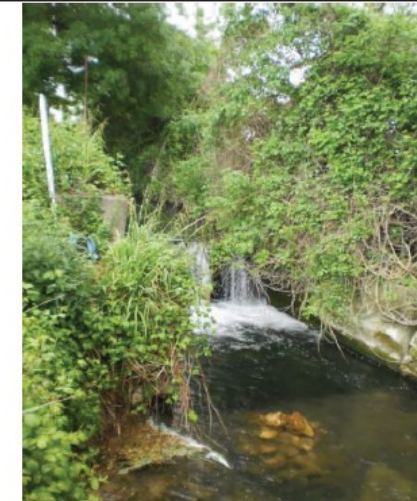
### OUVRAGE N°14

Type: Clapet

Lieu dit:	la Flamancherie, entre la D119 E1 et le bout de l' impasse du petit Marmay
Commune:	Bernay Saint Martin
Cours d'eau :	Trézence

Date de réalisation	1975
Dimensions (en mètres)	
Longeur	6
Largeur	3
Hauteur/diamètre	3
Mécanisme et chute (en mètres)	
Levage	3
Chute d'eau	1,1
Observations	
Etat	Bon
Désordre / environnement	arbres
Gestion	publique

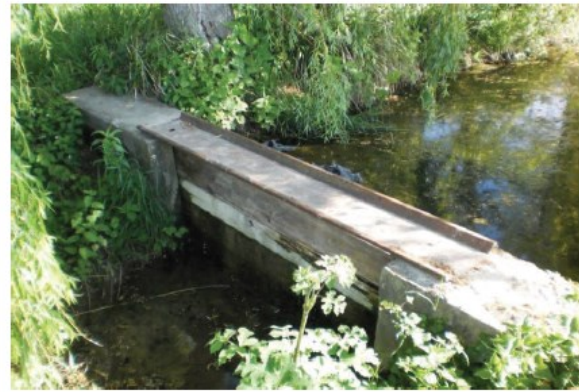
**OUVRAGE N°15**

Type: Ouvrage à madrier

Lieu dit:	Aval de Marnay, entre Marnay le grand Malvau et le petit Malvau
Commune:	Bernay Saint Martin
Cours d'eau :	Trézence

Date de réalisation	1985
Dimensions (en mètres)	
Longeur	0,7
Largeur	2
Hauteur/diamètre	1
Mécanisme et chute (en mètres)	
Levage	2
Chute d'eau	0
Observations	
Etat	Moyen
Désordre / environnement	non renseigné
Gestion	publique

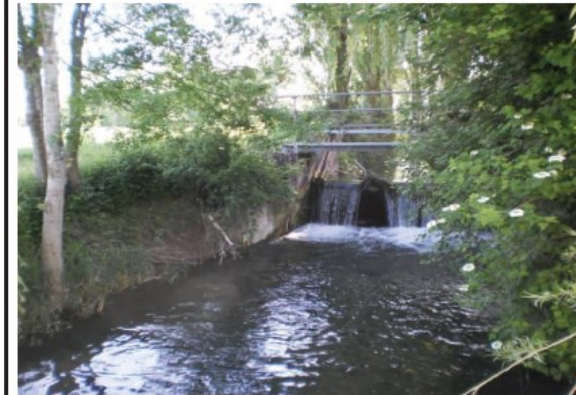
**OUVRAGE N°16**

Type: Clapet

Lieu dit:	Aval de Marnay, entre Marnay le grand Malvau et le petit Malvau
Commune:	Bernay Saint Martin
Cours d'eau :	Trézence

Date de réalisation	1985
Dimensions (en mètres)	
Longeur	1,2
Largeur	9
Hauteur/diamètre	2,2
Mécanisme et chute (en mètres)	
Levage	9
Chute d'eau	1
Observations	
Etat	Bon
Désordre / environnement	non renseigné
Gestion	publique

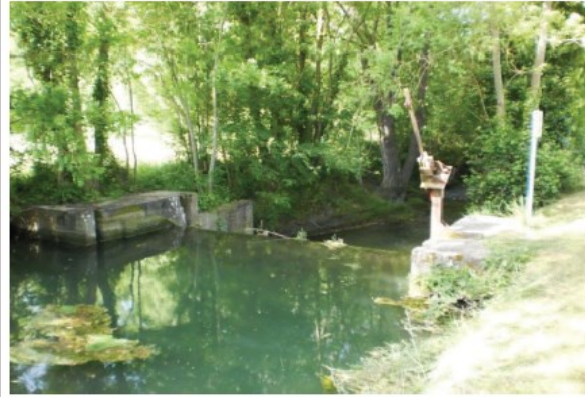
## OUVRAGE N°17

Type: Clapet

Lieu dit:	le Moulin de Sauvaget
Commune:	Bernay Saint Martin
Cours d'eau :	Trézence

Date de réalisation	1977
Dimensions (en mètres)	
Longueur	5
Largeur	6
Hauteur/diamètre	2,2
Mécanisme et chute (en mètres)	
Levage	6
Chute d'eau	1,3
Observations	
Etat	Bon
Désordre / environnement	non renseigné
Gestion	publique

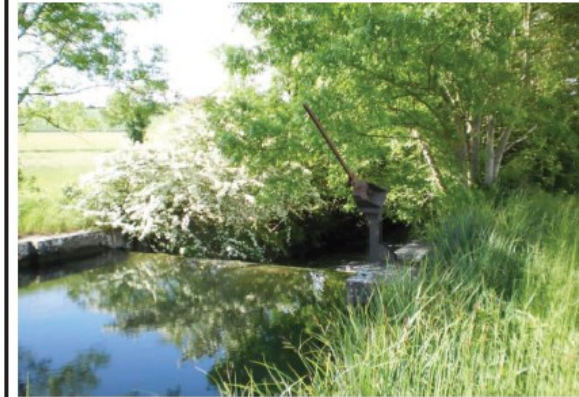
## OUVRAGE N°18

Type: Clapet

Lieu dit:	la Verdonnière
Commune:	Courant
Cours d'eau :	Trézence

Date de réalisation	1973
Dimensions (en mètres)	
Longueur	1,3
Largeur	6
Hauteur/diamètre	2,5
Mécanisme et chute (en mètres)	
Levage	6
Chute d'eau	1,1
Observations	
Etat	Bon
Désordre / environnement	non renseigné
Gestion	publique

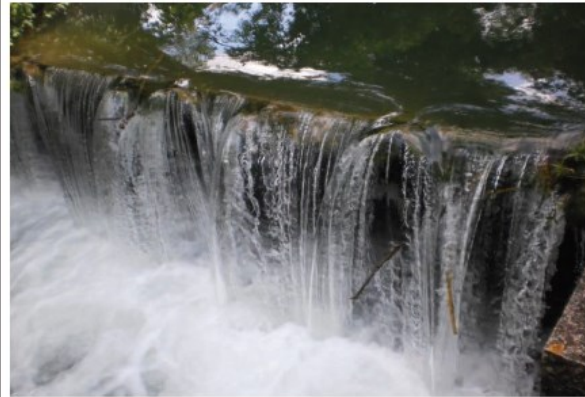
### OUVRAGE N°19

Type: Clapet

Lieu dit:	Prés de Boribeu - amont de la confluence avec le Sureau
Commune:	Courant
Cours d'eau :	Trézence

Date de réalisation	1985
Dimensions (en mètres)	
Longeur	6
Largeur	5
Hauteur/diamètre	3
Mécanisme et chute (en mètres)	
Levage	5
Chute d'eau	1,1
Observations	
Etat	Bon
Désordre / environnement	non renseigné
Gestion	publique

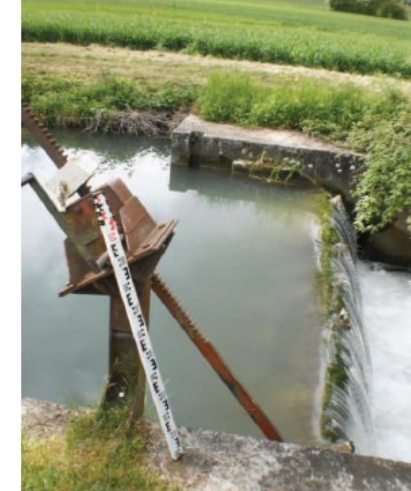
### OUVRAGE N°20

Type: Clapet

Lieu dit:	la Gîte
Commune:	Courant
Cours d'eau :	Trézence

Date de réalisation	1975
Dimensions (en mètres)	
Longeur	6
Largeur	7
Hauteur/diamètre	2,5
Mécanisme et chute (en mètres)	
Levage	7
Chute d'eau	1
Observations	
Etat	Bon
Désordre / environnement	non renseigné
Gestion	publique

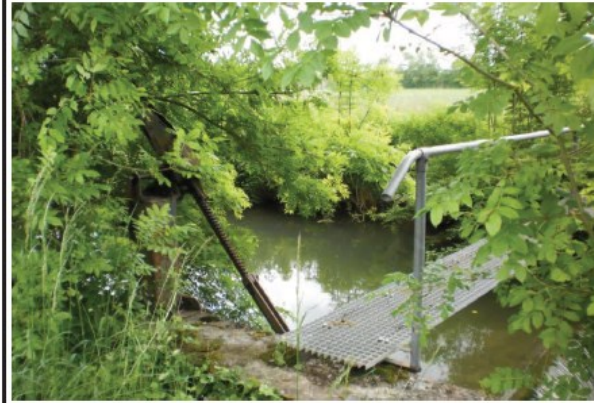
## OUVRAGE N°21

Type: Clapet

Lieu dit:	Puyrolland
Commune:	Puyrolland
Cours d'eau :	Trézence

Date de réalisation	1975
Dimensions (en mètres)	
Longeur	6
Largeur	6
Hauteur/diamètre	2,6
Mécanisme et chute (en mètres)	
Levage	6
Chute d'eau	0,8
Observations	
Etat	Bon
Désordre / environnement	Affouillement
Gestion	publique

arbre près de l'ouvrage

Erreur de cartographie (l'ouvrage n'apparaissait pas sur le cours d'eau)

Il a été re-positionné d'après l'orthophotplan mais un évérification sur le terrain est nécessaire

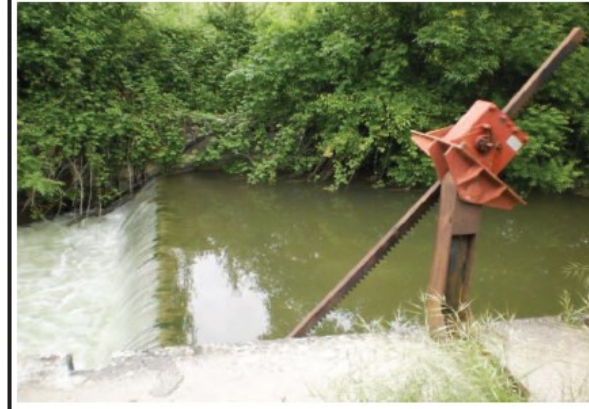
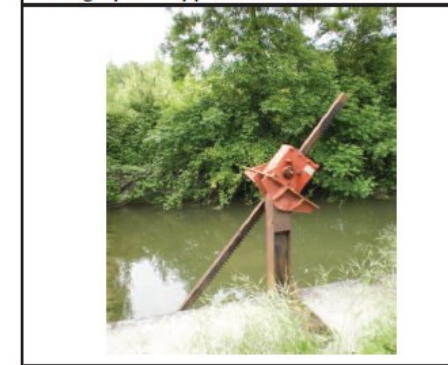
## OUVRAGE N°22

Type: Clapet

Lieu dit:	Charraud
Commune:	Puyrolland
Cours d'eau :	Trézence

Date de réalisation	1975
Dimensions (en mètres)	
Longeur	4
Largeur	10
Hauteur/diamètre	2,5
Mécanisme et chute (en mètres)	
Levage	10
Chute d'eau	0,6
Observations	
Etat	Bon
Désordre / environnement	Erosion latérale
Gestion	publique

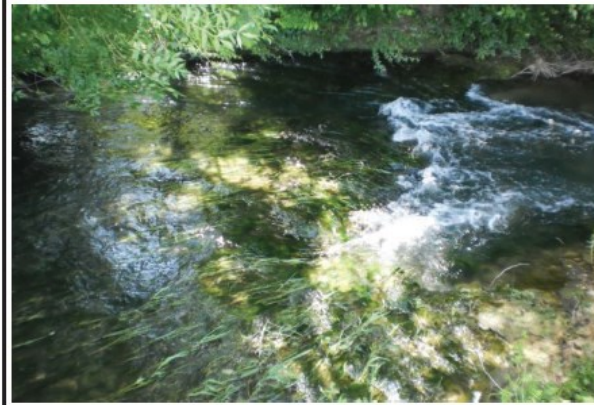
### OUVRAGE N°23

Type: Seuil

Lieu dit:	Charraud-Petit
Commune:	Puyrolland
Cours d'eau :	Trézence

Date de réalisation	non renseigné
Dimensions (en mètres)	
Longeur	Non renseigné
Largeur	Non renseigné
Hauteur/diamètre	Non renseigné
Mécanisme et chute (en mètres)	
Levage	Non renseigné
Chute d'eau	Non renseigné
Observations	
Etat	Non renseigné
Désordre / environnement	non renseigné
Gestion	publique

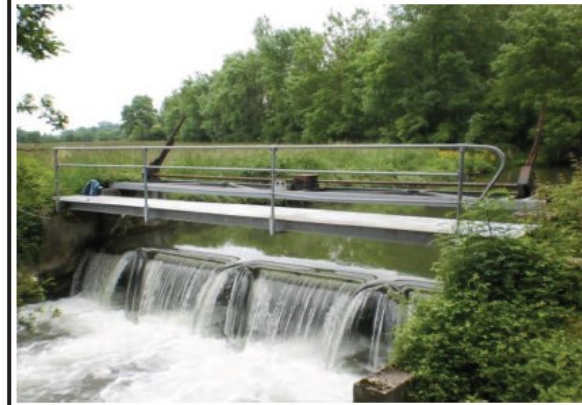
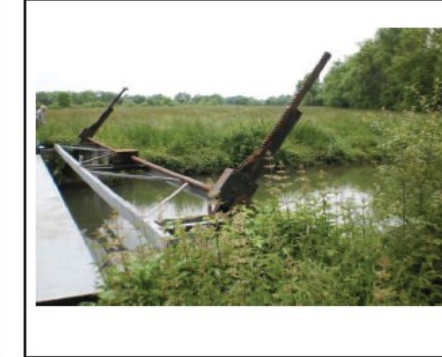
### OUVRAGE N°24

Type: Clapet

Lieu dit:	Grand Marais
Commune:	Puyrolland
Cours d'eau :	Trézence

Date de réalisation	1975
Dimensions (en mètres)	
Longeur	4
Largeur	11
Hauteur/diamètre	3
Mécanisme et chute (en mètres)	
Levage	11
Chute d'eau	1,5
Observations	
Etat	Bon
Désordre / environnement	Erosion latérale
Gestion	publique

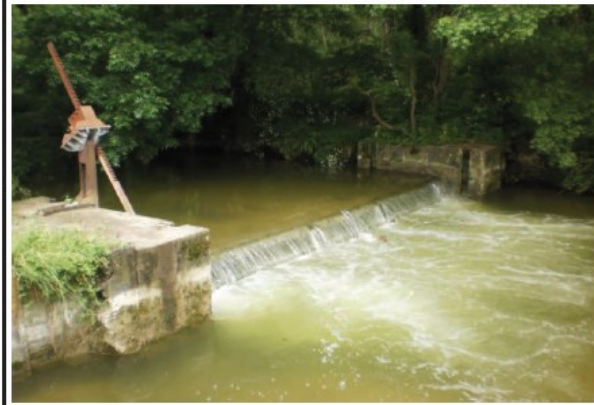
## OUVRAGE N°25

Type: Clapet

Lieu dit:	la Vergnaie de Romfort
Commune:	Puyrolland
Cours d'eau :	Trézence

Date de réalisation	1975
Dimensions (en mètres)	
Longeur	3
Largeur	12
Hauteur/diamètre	2,9
Mécanisme et chute (en mètres)	
Levage	12
Chute d'eau	0,6
Observations	
Etat	Moyen
Désordre / environnement	Erosion latérale
Gestion	publique

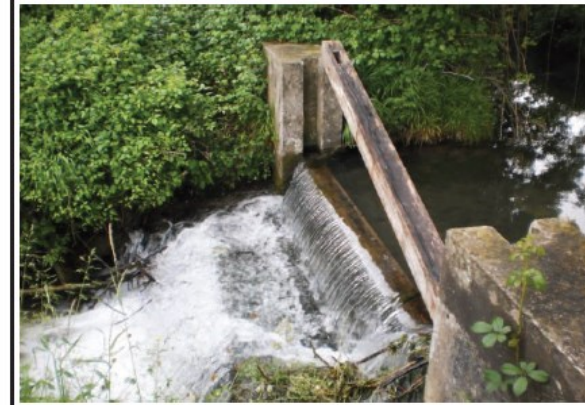
## OUVRAGE N°26

Type: Ouvrage à madrier

Lieu dit:	amont de Pallud
Commune:	Landes
Cours d'eau :	Soie

Date de réalisation	1975
Dimensions (en mètres)	
Longeur	3
Largeur	4,5
Hauteur/diamètre	1,9
Mécanisme et chute (en mètres)	
Levage	4,5
Chute d'eau	1,1
Observations	
Etat	Bon
Désordre / environnement	non renseigné
Gestion	publique

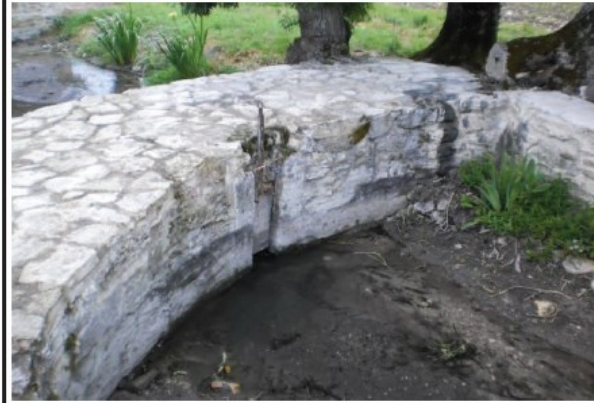
### OUVRAGE N°27

Type: Vanne

Lieu dit:	Pallud
Commune:	Landes
Cours d'eau :	Soie

Date de réalisation	1975
Dimensions (en mètres)	
Longeur	1,5
Largeur	3
Hauteur/diamètre	1,1
Mécanisme et chute (en mètres)	
Levage	3
Chute d'eau	non renseigné
Observations	
Etat	Bon
Désordre / environnement	non renseigné
Gestion	publique

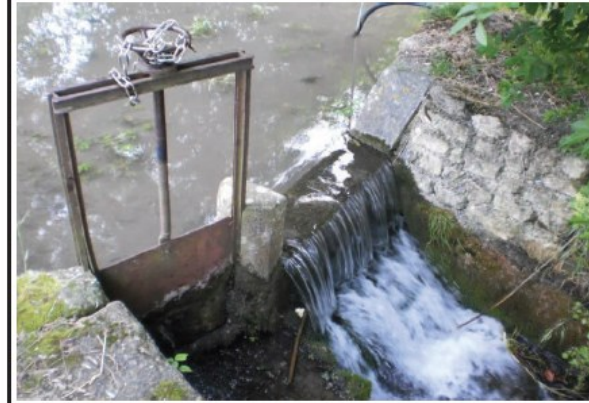
### OUVRAGE N°28

Type: Vanne

Lieu dit:	Pallud- amont de la Cannétrie
Commune:	Landes
Cours d'eau :	Soie

Date de réalisation	1975
Dimensions (en mètres)	
Longeur	2
Largeur	3
Hauteur/diamètre	1
Mécanisme et chute (en mètres)	
Levage	3
Chute d'eau	0,7
Observations	
Etat	Bon
Désordre / environnement	non renseigné
Gestion	privée

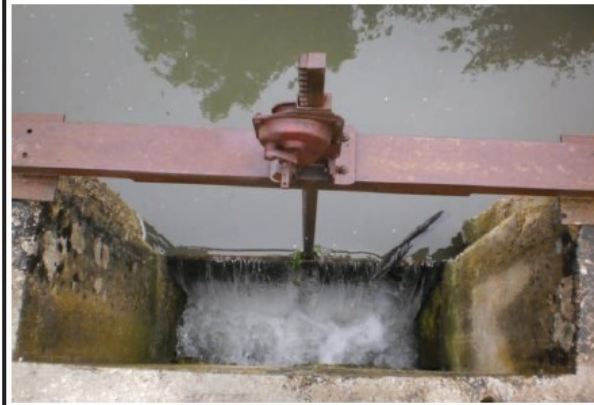
### OUVRAGE N°29

Type: Vanne

Lieu dit:	amont de Moulin Chauvin et aval de moulin bas
Commune:	Chantemerle sur la Soie/Landes
Cours d'eau :	Soie

Date de réalisation	1978
Dimensions (en mètres)	
Longeur	1,5
Largeur	3,5
Hauteur/diamètre	2,6
Mécanisme et chute (en mètres)	
Levage	3,5
Chute d'eau	0,9
Observations	
Etat	Moyen
Désordre / environnement	Affouillement
Gestion	publique

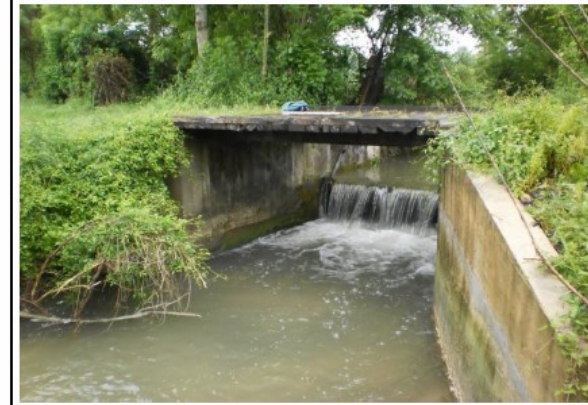
### OUVRAGE N°30

Type: Clapet

Lieu dit:	Marais de la Tourette
Commune:	Saint Loup
Cours d'eau :	Soie

Date de réalisation	1970
Dimensions (en mètres)	
Longeur	6
Largeur	3
Hauteur/diamètre	2,6
Mécanisme et chute (en mètres)	
Levage	3
Chute d'eau	1
Observations	
Etat	Moyen
Désordre / environnement	Erosion latérale
Gestion	publique

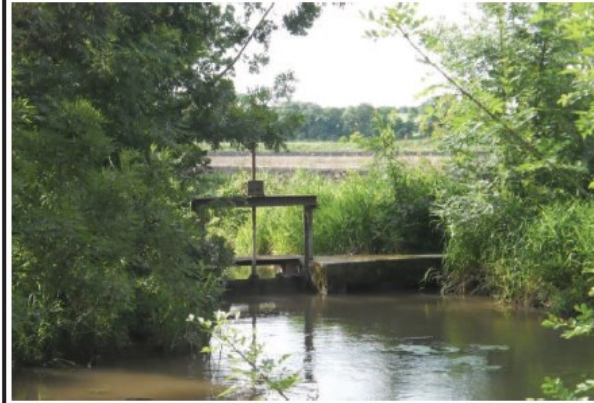
**OUVRAGE N°31**

Type: Vanne

Lieu dit:	Marais de Jappe Grenouille - limite communale Ste-Julienne / Tonnay-Boutonne
Commune:	Tonnay-Boutonne
Cours d'eau :	Canal Ste Julienne

Date de réalisation	1975
Dimensions (en mètres)	
Longeur	1
Largeur	5
Hauteur/diamètre	1,8
Mécanisme et chute (en mètres)	
Levage	5
Chute d'eau	non renseigné
Observations	
Etat	Bon
Désordre / environnement	non renseigné
Gestion	publique
