Diagnostic de la Maroisse et de ses affluents

Licence professionnelle : gestion des ressources environnementales en milieu rural

Année 2011

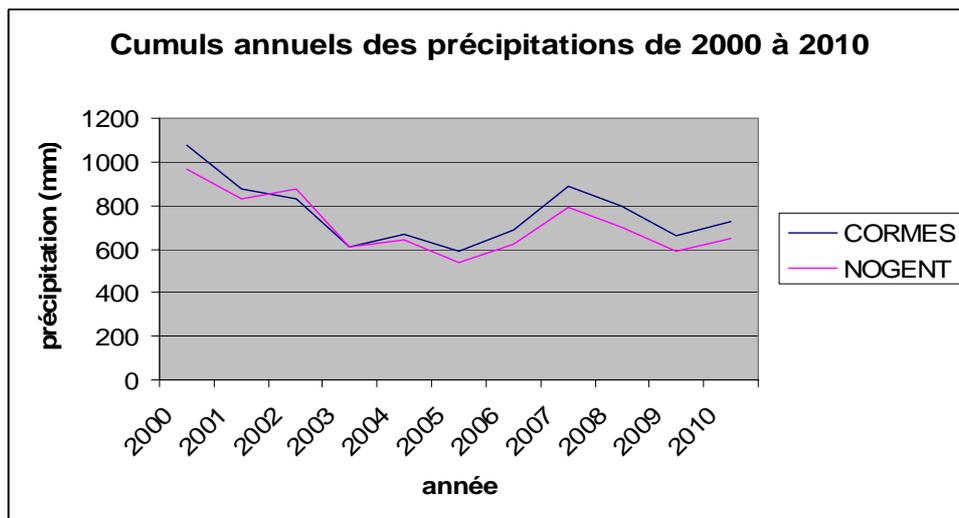
Figure 2 : Cumuls annuels de précipitation de 2000 à 2010. (source Météo France, IIBS - SAGE Huisne)

On peut considérer que la pluviométrie annuelle à Ceton se situe autour de 700 mm sur ces trois dernières années. (Voir figures 2 et 3) (Source : Météo France, IIBS – SAGE Huisne, 2011).

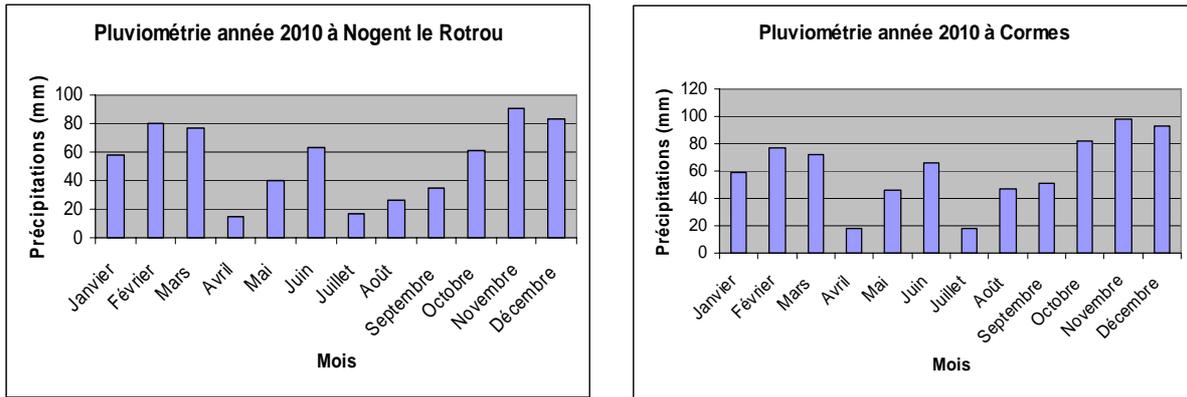
Figure 3 : Pluviométrie mensuelle de l'année 2010 à Nogent et Cormes. (source Météo France)

Les mois où la pluviométrie est la plus importante sont les mois d'automne et d'hiver, d'octobre à mars précisément. C'est durant cette période que les nappes peuvent se recharger. Concernant le début de l'année 2011, la pluviométrie a été inférieure à la normale de janvier à mai, ce qui explique l'alerte à la sécheresse ayant touché une bonne partie du territoire français, dont le bassin versant de l'Huisne (arrêté de limitation et de restriction pris par les préfets de l'Orne, d'Eure-et-Loir et de la Sarthe). Cette situation s'explique par un manque de recharge des nappes durant l'hiver, le manque de précipitation et les températures élevées des mois d'avril et de mai qui ont accentué ce déficit hydrique en favorisant l'évaporation.

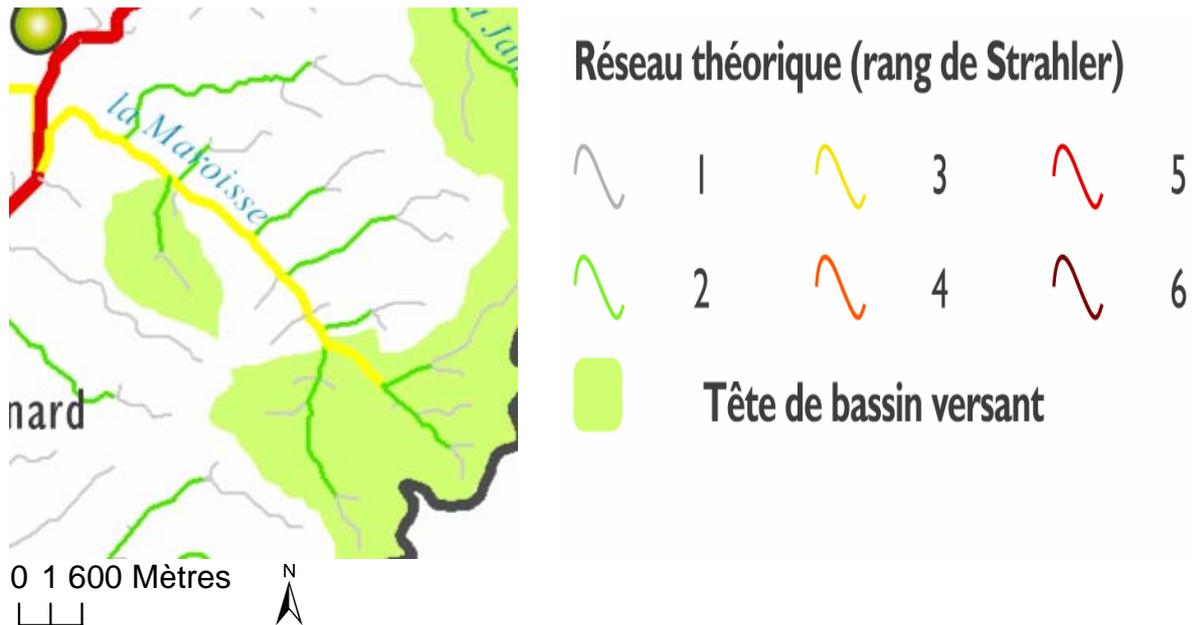
La Maroisse est une rivière d'ordre 3, suivant la méthode d'ordination de Strahler. Ses principaux affluents sont des rivières d'ordre 2. (Source IIBS – SAGE Huisne, 2011) (Voir figure 4).

Figure 4 : Réseau hydrographique effectif du bassin versant de la Maroisse. (source : IIBS-SAGE Huisne)

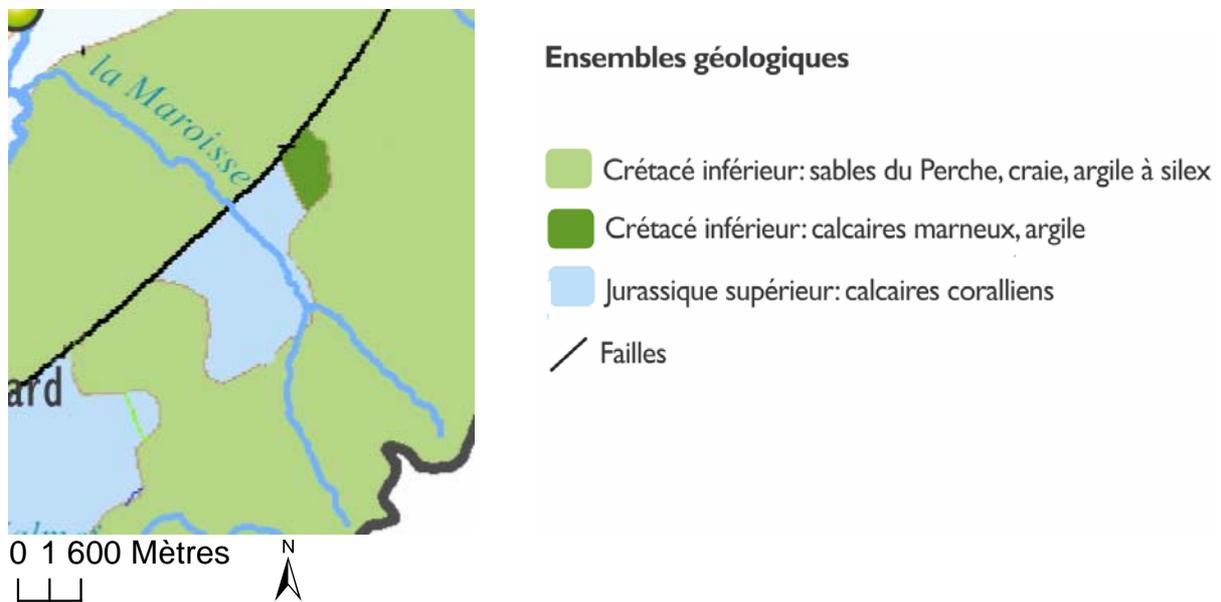
Une faille traverse le bassin versant d'est en ouest ayant permis au calcaire imperméable de se fissurer et ainsi de devenir un très bon aquifère. Cela explique l'importance de la nappe souterraine de la commune de Ceton, expliquant le grand nombre de sources et le bon débit d'étiage des ruisseaux permanents, ainsi que la faible densité de drainage du bassin versant de la Maroisse (voir figure 5). Cependant, le très fort pourcentage de terres cultivées sur la commune de Ceton et la nappe souterraine importante, impliquerait des actions d'informations chez les agriculteurs afin que ceux-ci n'aient recours que de façon parcimonieuse à l'utilisation de produits phytosanitaires, d'engrais et de pesticides afin de ne pas détériorer la qualité de la nappe.

Figure 5 : Géologie du bassin versant de la Maroisse. (source : IIBS - SAGE Huisne)

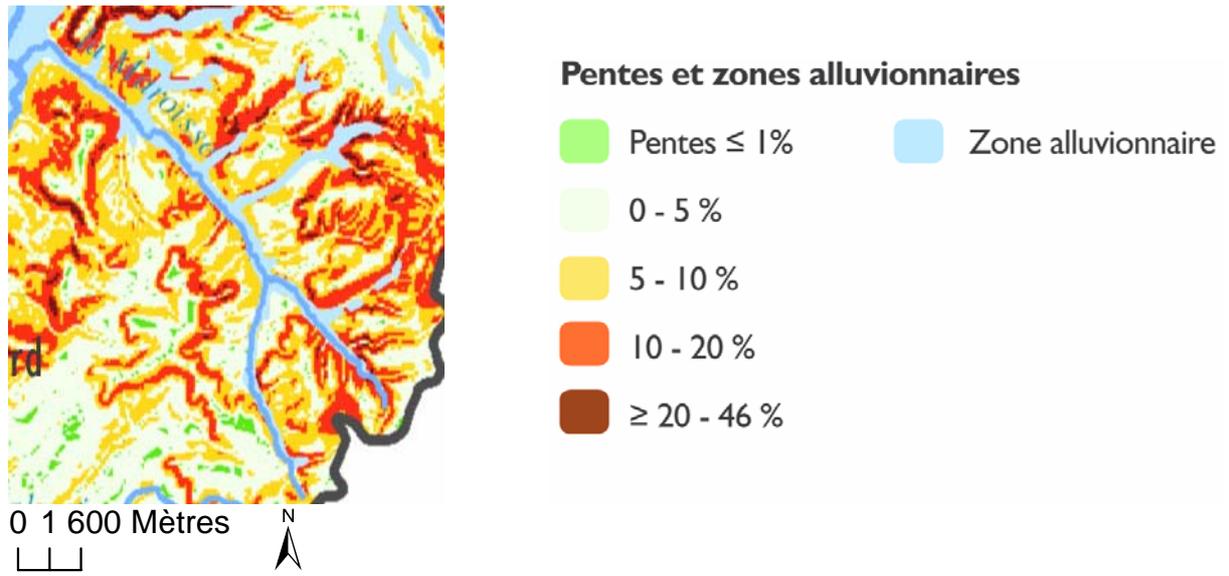
La commune de Ceton est fortement vallonnée. Avec une altitude maximale de 271 mètres et une altitude minimale de 89 mètres le bassin versant est caractérisé par de fortes pentes favorisant le ruissellement et donc l'apport de matière aux eaux. Un bon couvert végétal ainsi qu'une forte densité de haies sont donc primordiales pour limiter l'impact de ses fortes pentes (voir figure 6). Il est également important de prendre en compte la forte pente dans le travail du sol et d'éviter le plus possible le labour parallèle à la pente afin de limiter les phénomènes d'érosion et d'apport de matières aux cours d'eau.

Figure 6 : Pentes du bassin versant de la Maroisse. (source : IIBS - SAGE Huisne)

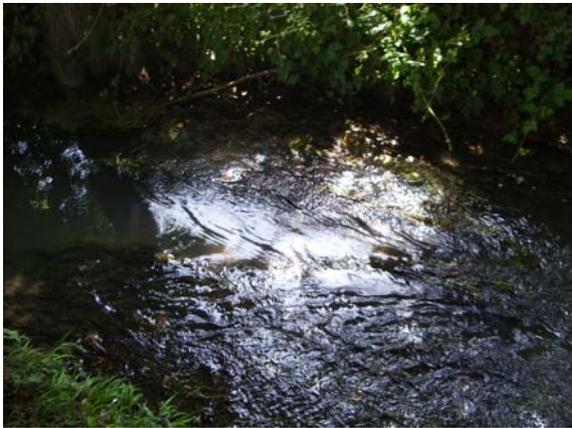
Photo 1 : Radier sur une zone à écoulement libre
(Source : François PERRIN, 2011)

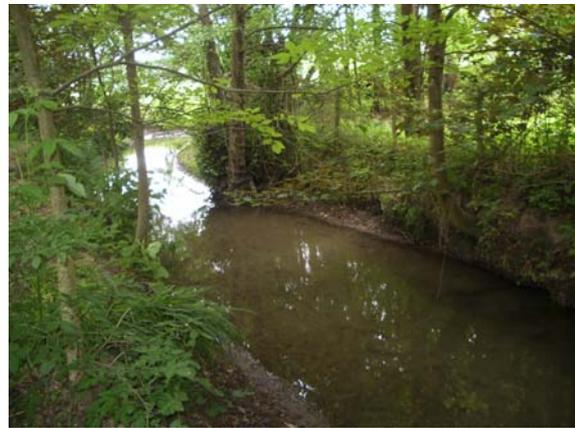
Photo 2 : Faciès lentique sur un secteur influencé par un barrage.
(Source : François PERRIN, 2011)

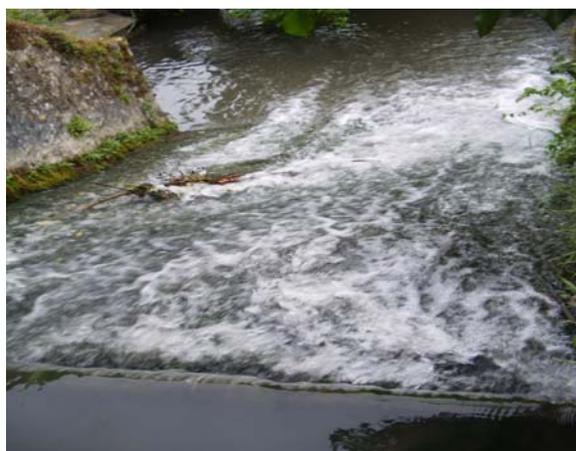
La Maroisse quant à elle, voit la qualité de son lit mineur dégradée par trois barrages, qui perturbent la continuité écologique de la rivière. Le premier, le plus en amont est un ouvrage classé Grenelle (ouvrage pouvant recevoir des aides majorées de l'Agence de l'Eau pour son arasement), est un frein total à la continuité écologique. Un bief en amont s'est formé et on peut remarquer un fort envasement du lit mineur. Une planche de bois de 30 centimètres est un premier frein à l'écoulement pourrait être facilement arasée et devrait permettre au bout d'un moment de désenvaser le lit mineur (il faudrait retourner voir un an après).

Photo 3 : Barrage du bourg de Ceton
(Source : François PERRIN, 2011)

Ces deux ouvrages hydrauliques sont éligibles aux aides majorées par l'Agence de l'eau Loire-Bretagne pour restaurer la continuité écologique des cours d'eau. Pour cela, des travaux d'amélioration de la continuité écologique doivent être engagés d'ici la fin 2012.

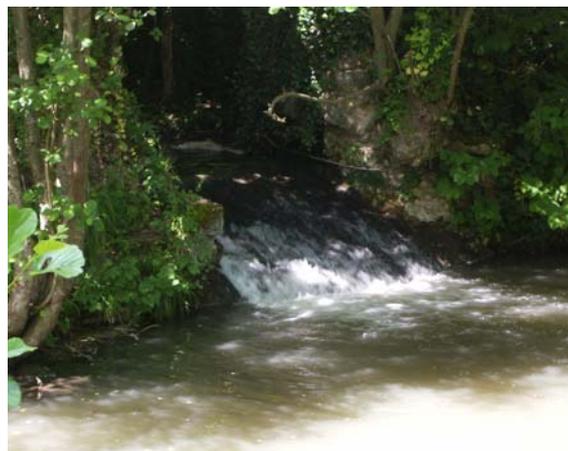
Photo 4 : Barrage du Moulin au Moine
(Source : François PERRIN, 2011)

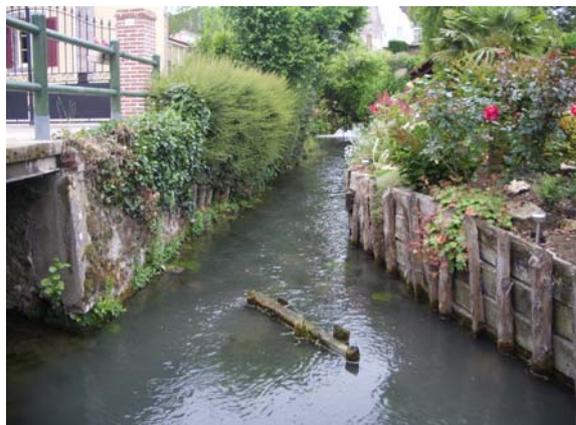
Photo 5 : Palplanches et berge bétonnée limitant fortement les fonctions écologiques des berges (qualité des habitats aquatiques).
(Source : François PERRIN, 2011)

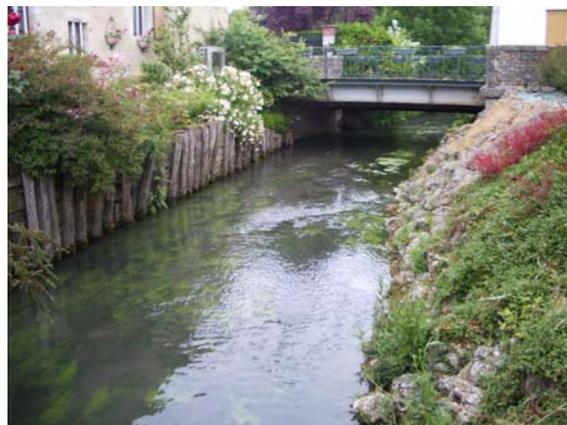
Photo 6 : Palplanches et enrochement limitant les fonctions écologiques des berges.
(Source : François PERRIN, 2011)

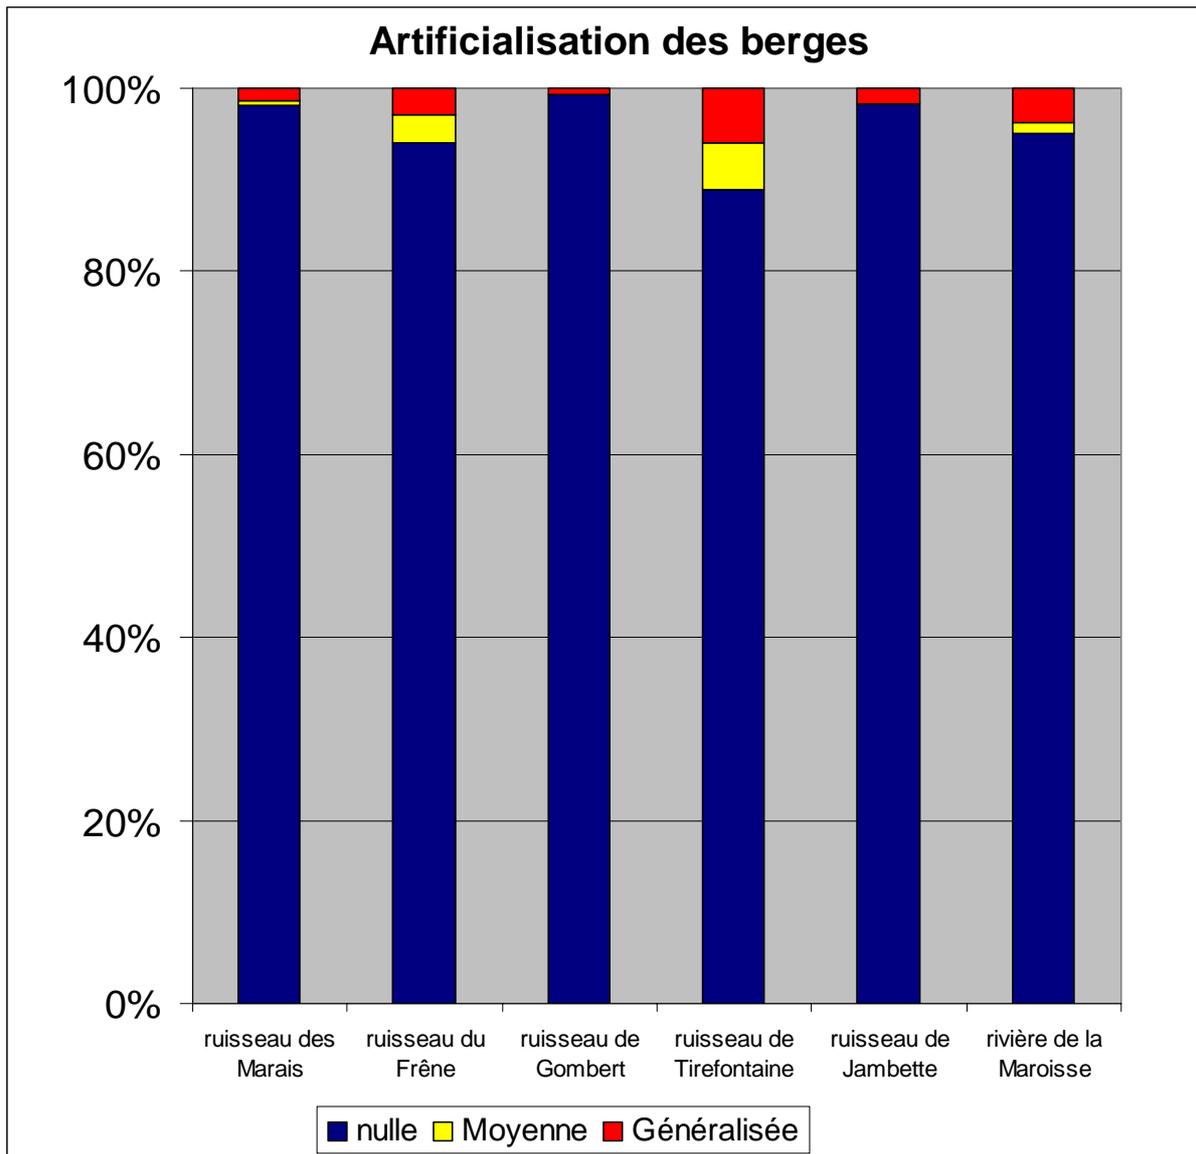
Figure 7 : Artificialisation des berges par ruisseau.

L'artificialisation des berges reste marginale sur le bassin versant de la Maroisse. Le ruisseau de Tirefontaine et la Maroisse sont concernés par une urbanisation plus importante et présentent donc une densité d'aménagement plus importante qui se traduit par un taux d'artificialisation des berges plus élevé. (Voir figure 7 et atlas cartographique, carte 2 01).

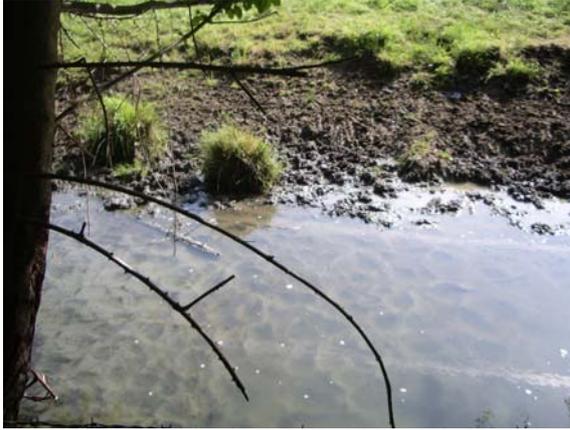
Photo 7 : Déstructuration de berge liée au piétinement par le bétail (ruisseau des Marais)
(Source : François PERRIN, 2011)

Tout d'abord, on observe une déstabilisation des berges, sous l'effet du piétinement répété par le bétail ; de plus les effondrements de berges, le broutement et le piétinement fréquent du bétail sur les berges entraînent rapidement un appauvrissement et la disparition de la végétation des berges et de la végétation aquatique. On assiste également à une déstructuration complète des berges.

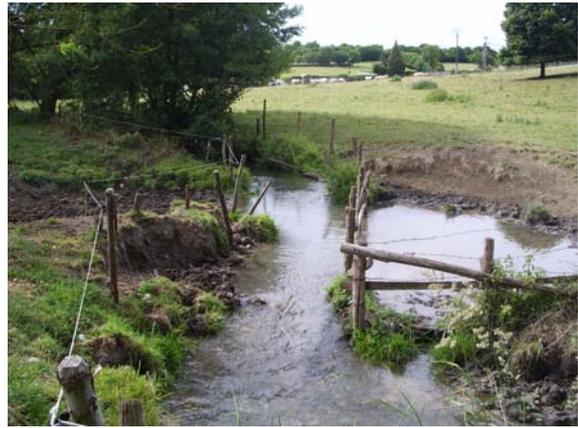
Photo 8 : Déstructuration de berge liée au piétinement par le bétail (la Maroisse)
(Source : François PERRIN, 2011)

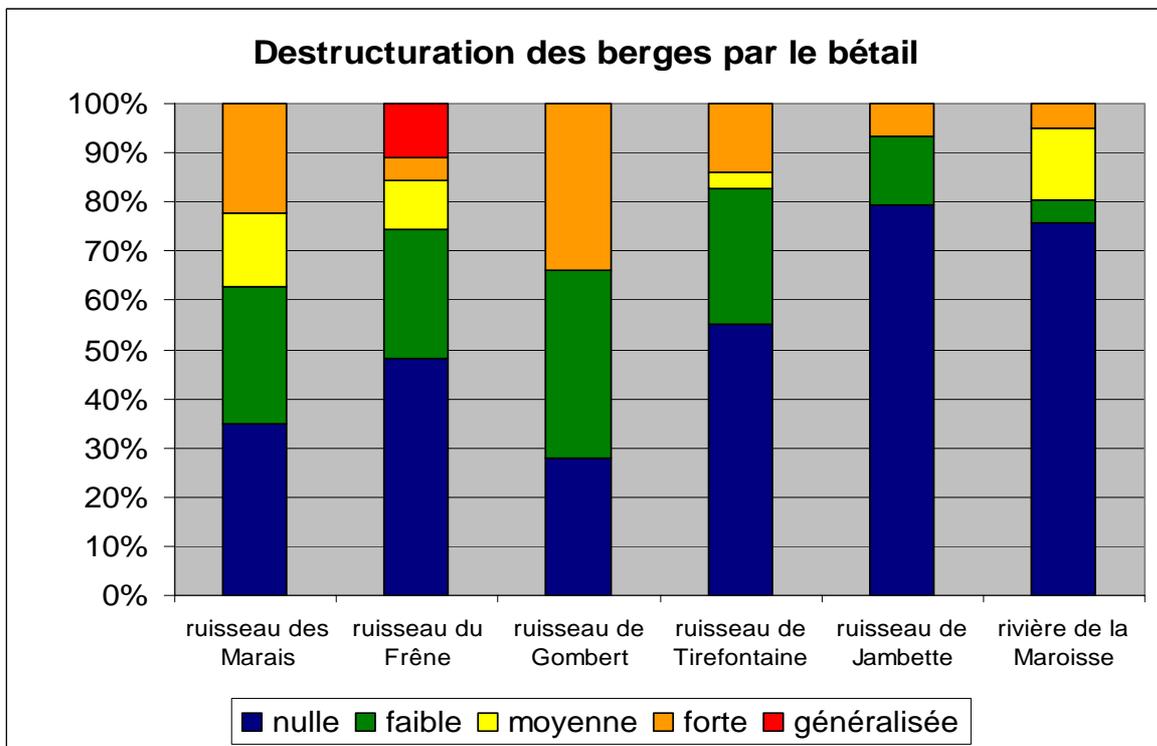
Figure 8 : Déstructuration des berges par le bétail.

On peut remarquer que la déstructuration des berges reste relativement localisée mais fortement marquée sur les secteurs concernés à savoir les prairies pâturées riveraines aux cours d'eau (Voir figure 8 et atlas cartographique, carte 2 02). On pourrait penser en effet à la vue de ce graphique que la situation est plutôt correcte, alors qu'en réalité une intervention sur certains secteurs se révélerait être indispensable (pose de clôtures, aménagement d'abreuvoirs pour le bétail). Il est cependant important de signaler que l'abreuvement des équidés et des

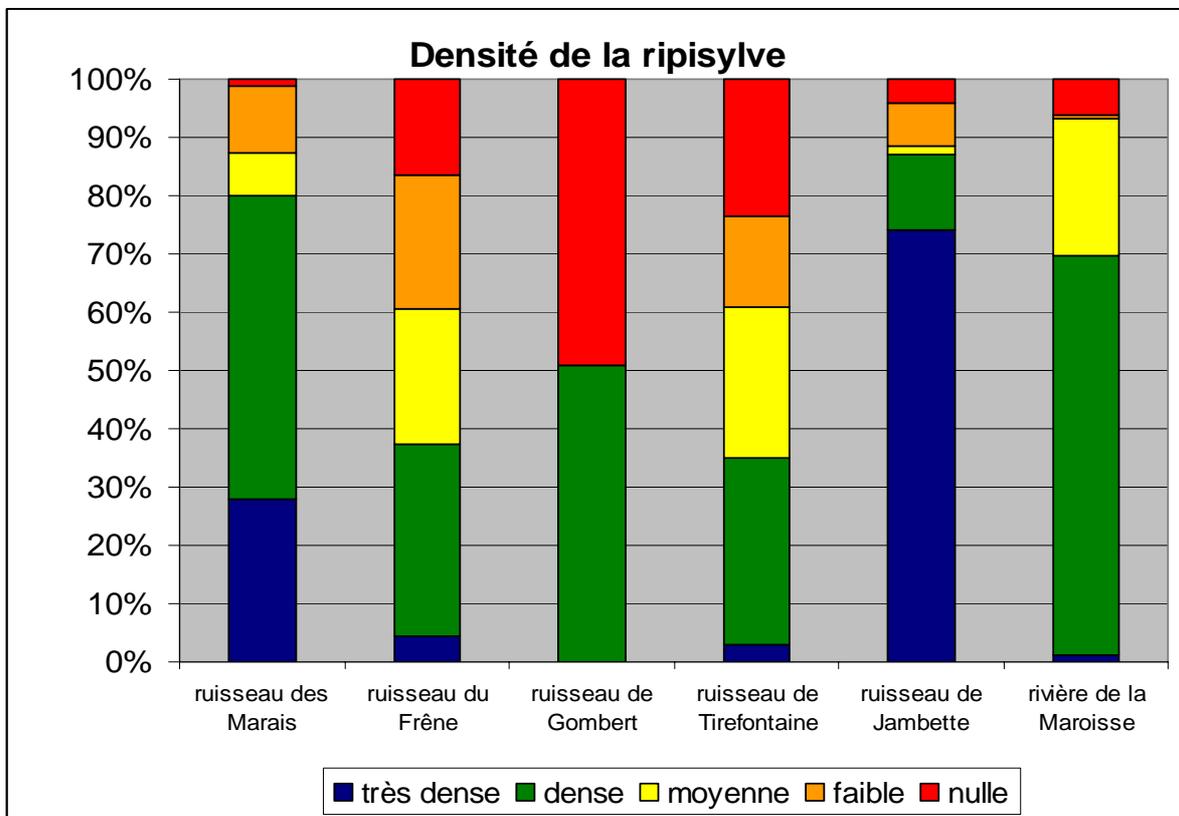
Figure 9 : Densité de la ripisylve.

La ripisylve est relativement dense à l'exception du ruisseau de Gombert où la moitié du linéaire du ruisseau présente une absence de végétation ligneuse (Voir figure 9 et atlas cartographique, carte 2 03). Cela est d'autant plus dommageable qu'à cet endroit il s'agit de prairie pâturée. Le bétail a donc libre accès au cours d'eau et déstructure fortement les berges.

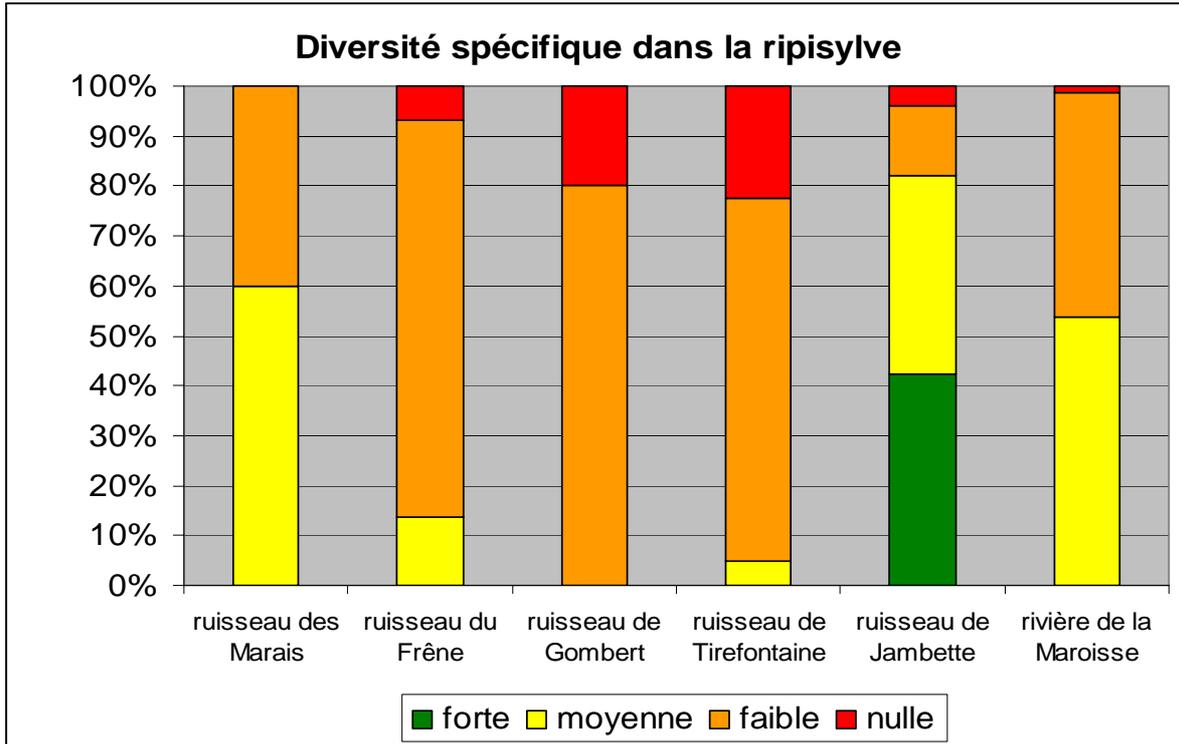
Figure 10 : Diversité spécifique dans la ripisylve.

Comme on peut le constater, la diversité spécifique est faible pour une grande majorité du linéaire (Voir figure 10 et atlas cartographique, carte 2 04). Cela est dû à une très forte dominance de peuplements d'aulnes.

- Mise en place d'un entretien régulier et adapté visant à diversifier les espèces, tailles et âges de la ripisylve. Cet entretien régulier favorisera la colonisation spontanée des rives par une végétation adaptée pour résoudre le problème de densité et les abattages préventifs limiteront la présence d'embâcles et d'arbres instables ;
- Gestion des espèces indésirables ou inadaptées, notamment des alignements de peupliers ou des peupliers isolés ;
- Actions de lutte contre le dépérissement de l'aulne, bien qu'à l'heure actuelle aucun aulne ne présente de pathologie liée au champignon phytophthora, il faut favoriser la colonisation des berges par d'autres espèces arbustives ou arborescentes.

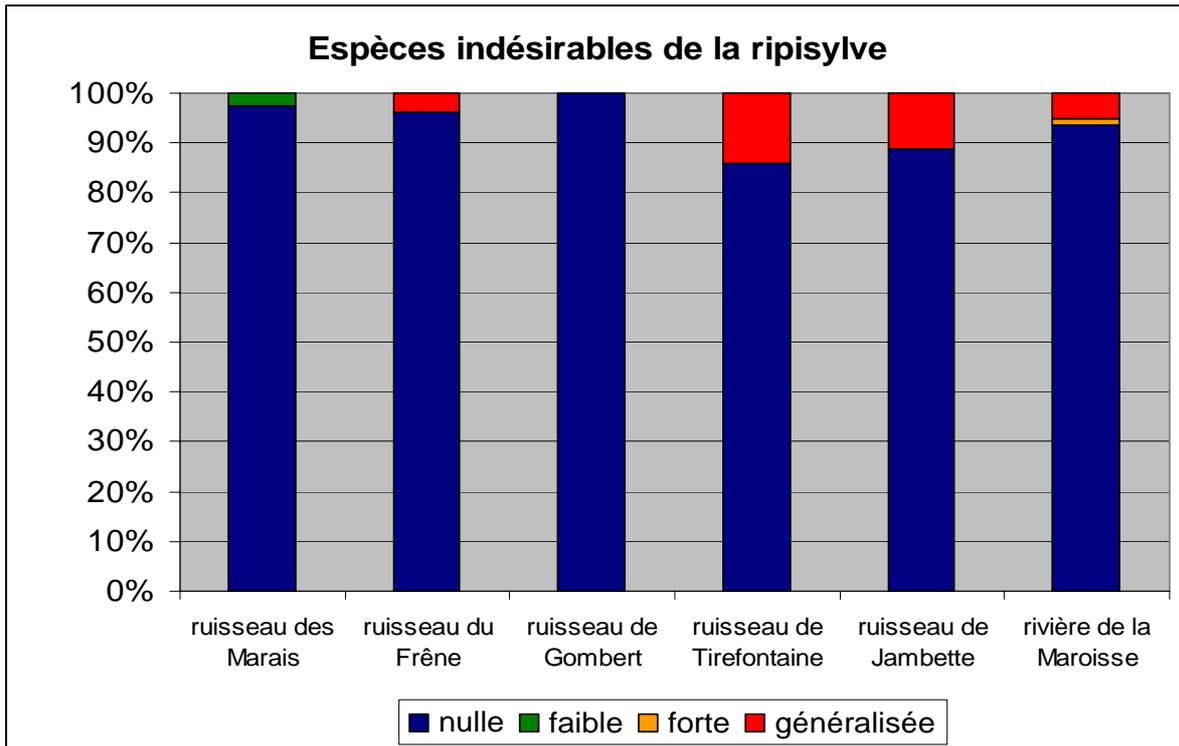
Figure 11 : Présence de peupliers dans la ripisylve.

Trois cours d'eau sont concernés par la présence de peupliers (quatre en prenant en compte le ruisseau du Frêne avec un alignement de peupliers de 151 mètres) (Voir figure 11 et atlas cartographique, carte 2 05). Il faut avoir conscience que les résultats sont en pourcentage de linéaire total donc même si l'on pourrait avoir l'impression que le ruisseau de Tirefontaine et celui de Jambette possèdent des alignements de peupliers (700 mètres pour le ruisseau de Tirefontaine et 675 mètres pour le ruisseau de Jambette) deux fois plus important que sur la Maroisse, en réalité les alignements de peupliers sur la Maroisse sont à peu près les mêmes en terme de linéaire (567 mètres). La différence visuelle est due au fait que la Maroisse est environ deux fois plus longue que les deux ruisseaux concernés.

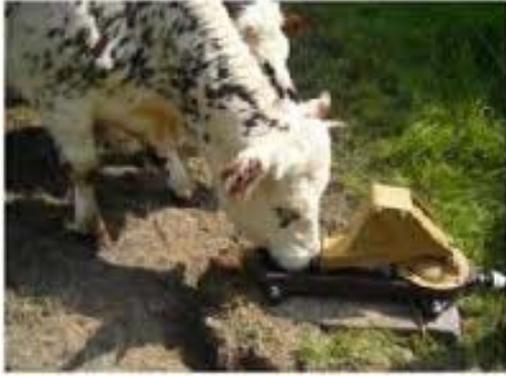
Photo 9 : Pompe de prairie (Source : SIAES)
