ETABLISSEMENT PUBLIC
Loire

ETUDE GEOMORPHOLOGIQUE DU CHER DANS SA TRAVERSEE TOURANGELLE

Réunion d'avancement – Mardi 15 septembre 2015

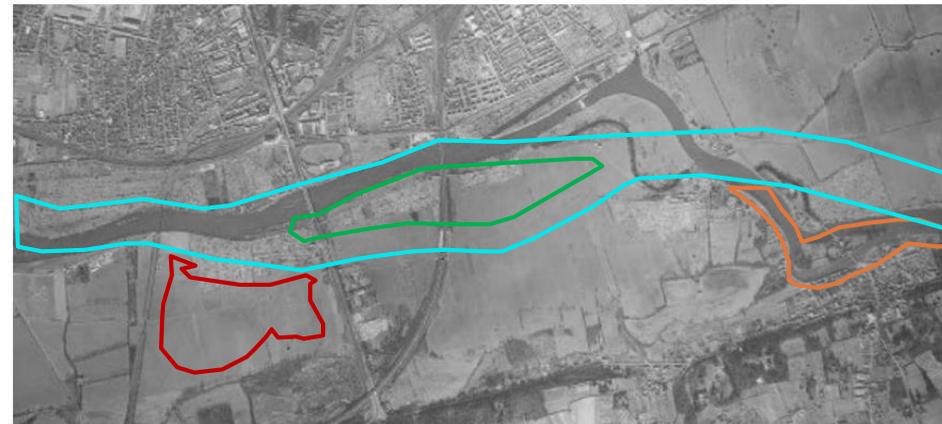
Cher dans la traversée de Tours - 1956

⇒ Réduction du champ d'inondation

⇒ Remplacement du barrage à aiguilles de Rochepinard par deux barrages automatiques

⇒ Rectification et rescindement du Cher (200 m de large dans la traversée de Tours) entre l'Ecorcheveau et le Pont Sanitas

⇒ Création d'un bassin de navigation de plaisance en amont du pont d'Arcole

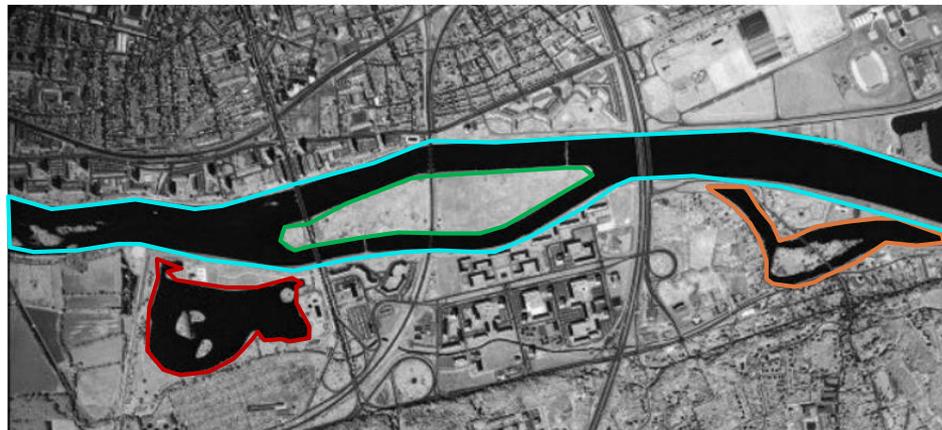
Cher dans la traversée de Tours - 1981

Fin des travaux : début des années 70

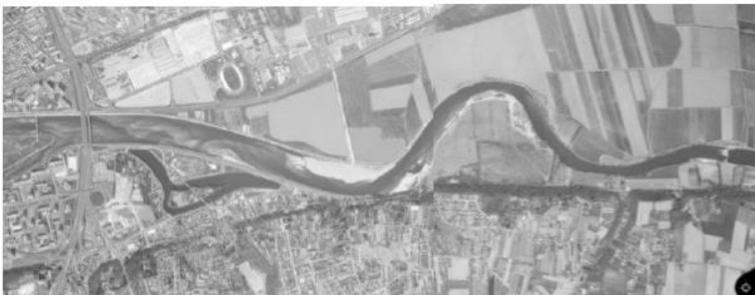
Période qui se termine par l'importante opération de curage des années 1985-1986

⇒ Sédimentation avec hausse moyenne de 0,5 m dans le plan d'eau d'aviron

⇒ Approfondissement dans la boucle de Cangé

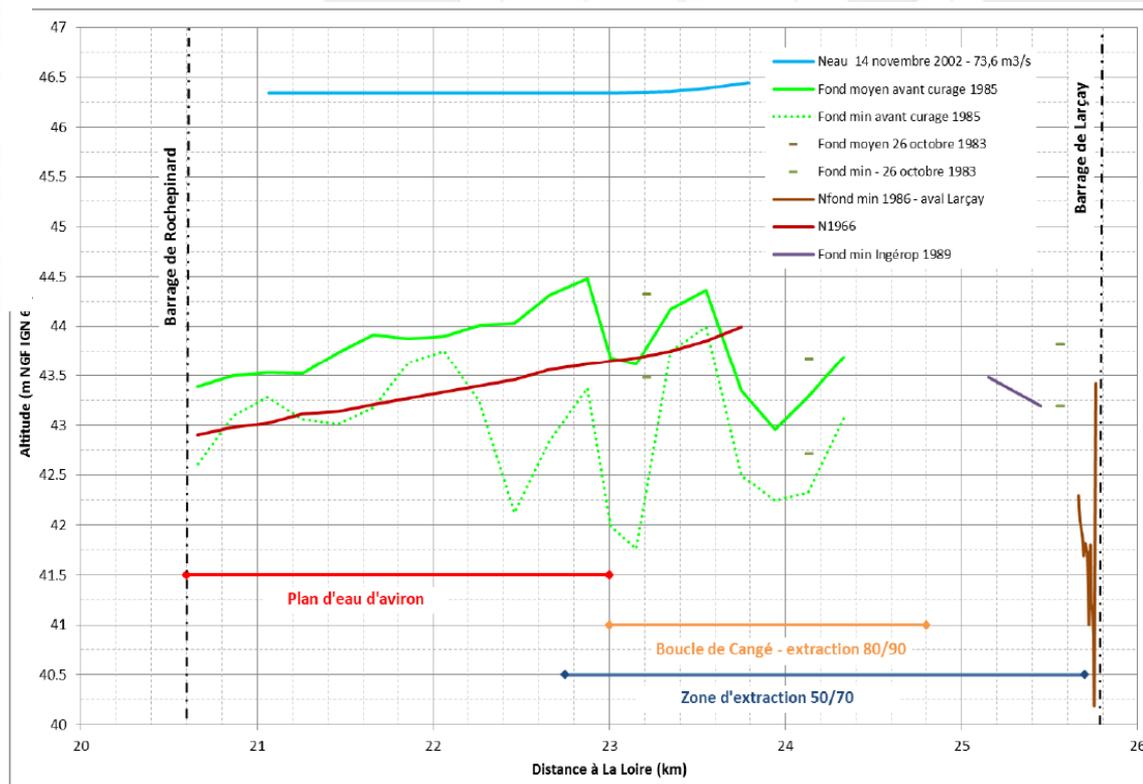
Evolution des fonds dans la retenue de Rochepinard entre 1970 et 1986 (1989)

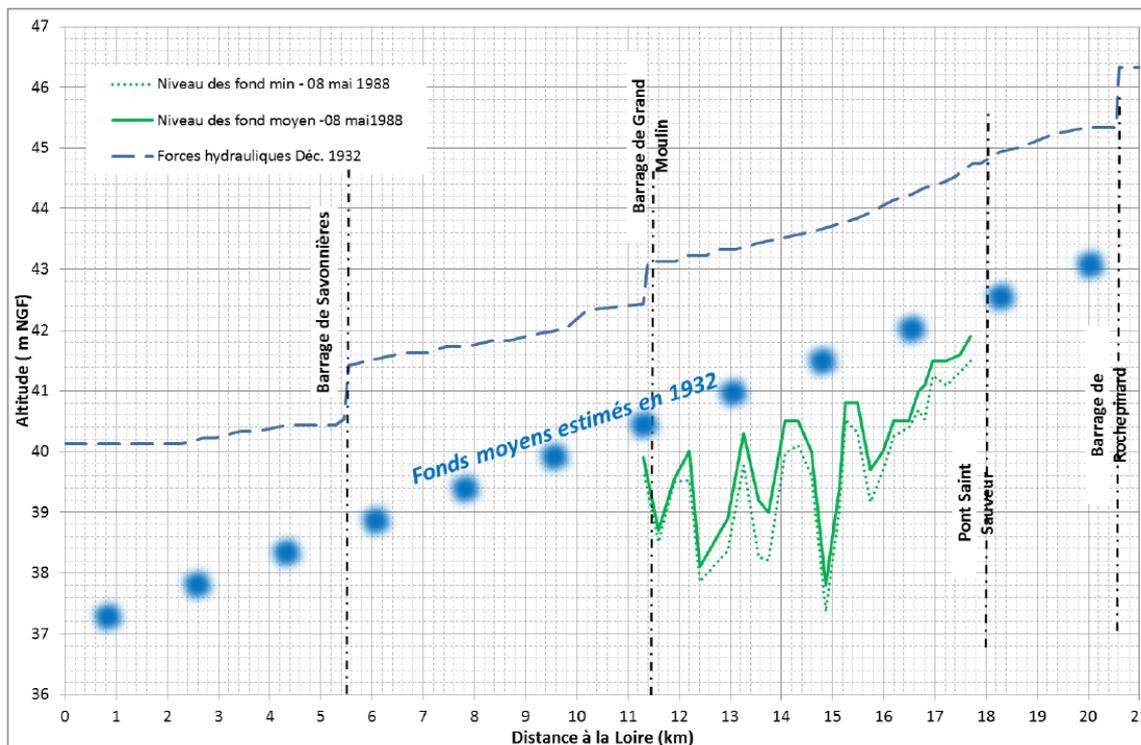
- ⇒ Peu de données disponibles en aval de Rochempinard :
 - ⇒ GFH : dont on a estimé des fonds moyens
 - ⇒ Profils 1988
- ⇒ **Abaissement global de l'ordre de 1 m entre Saint Sauveur et Grand Moulin**

Evolution supposée des fonds en aval de Rochempinard entre 1932 et 1988

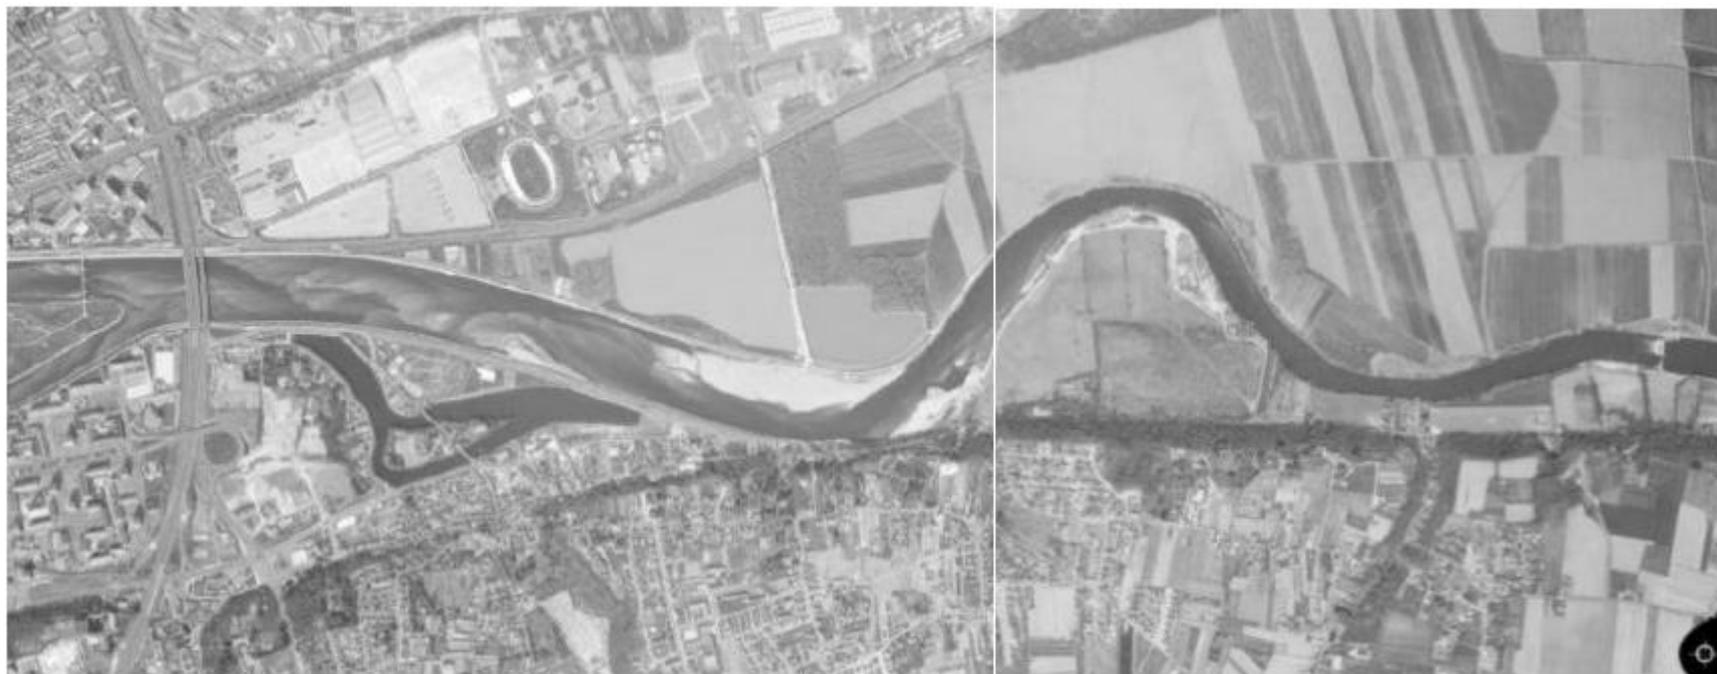
⇒ En plan, sur photographie aérienne de 1984 : sédimentation visible dès l'amorce de l'élargissement du lit, s'organisant selon sinuosité de la rivière

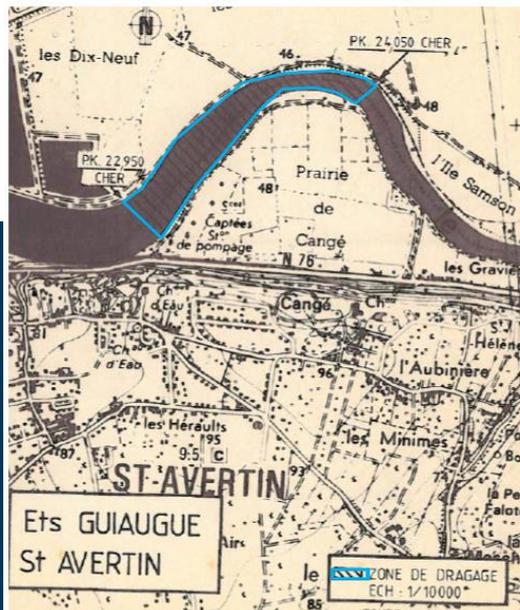
- L'entreprise GUIAUGE poursuit son activité entre Larçay et la boucle de Cangé
 - ⇒ incertitude sur la poursuite de l'activité pendant les travaux de recalibrage
 - ⇒ Relevés d'extraction manquants sur la période 1971-1980
 - ⇒ Dans les années 1980-1990, zone d'extraction réduite

Zone de dragage autorisée (Extrait plan de 1987)

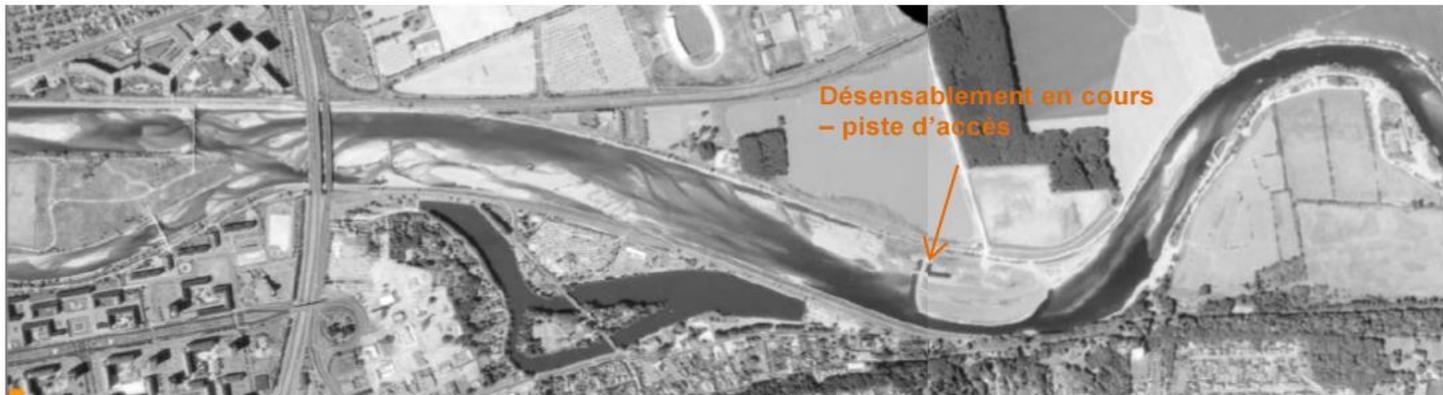
⇒ **Opération de désensablement, opportunité avec projet de LGV**

- Environ 400 000 m³ extraits d'après redevances d'extraction
 - 40 000 m³ de sables extraits fin 1985
 - 273 000 m³ de sables et 86 000 m³ d'agriles et sables argileux extraits en 1986

Photo aérienne de 1986, prise pendant l'opération de curage

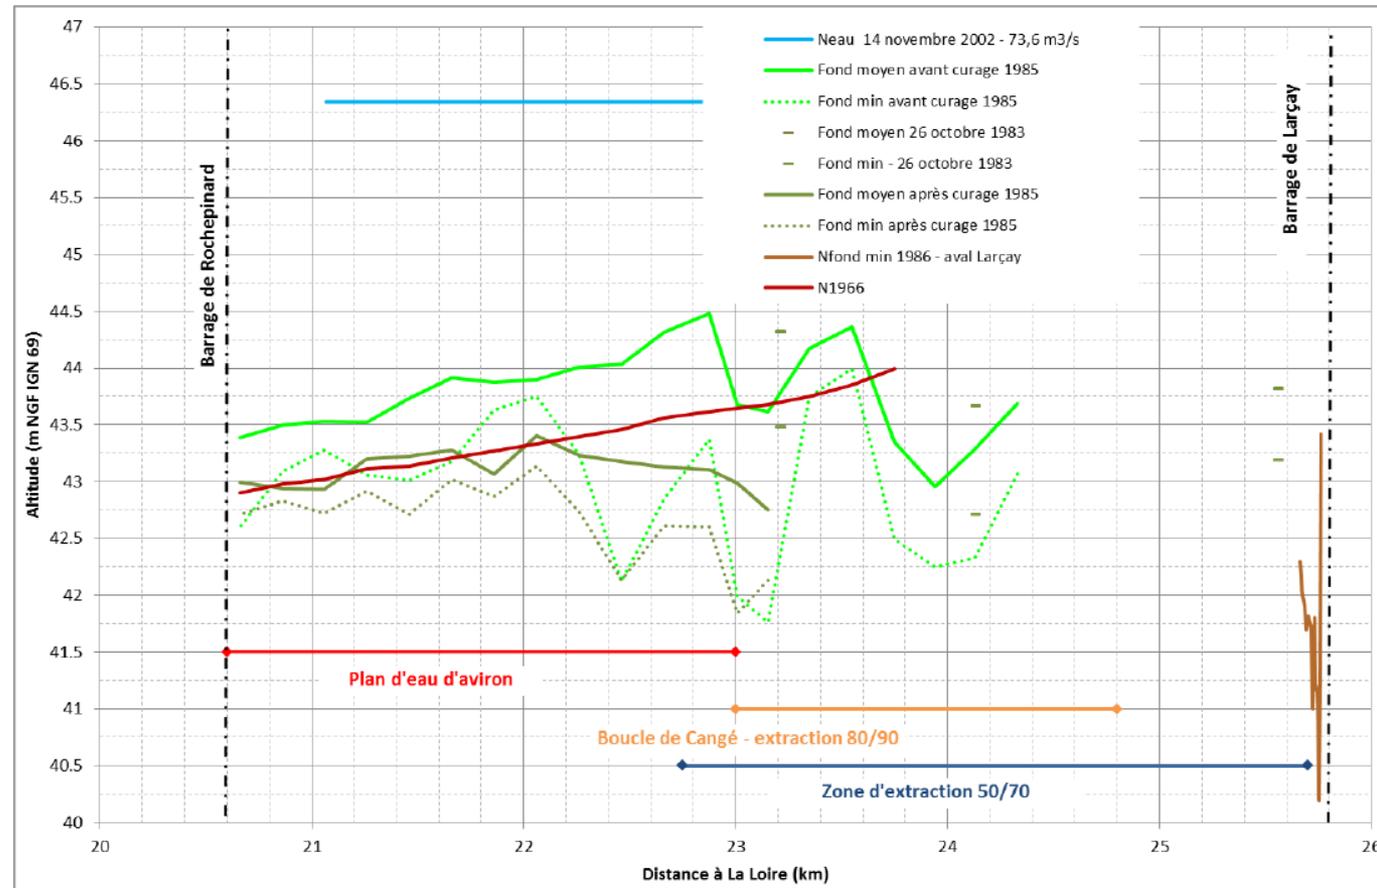
⇒ Evolution du profil en long avant/après curage 1985/1986

Volume de cubature
indique 340 000 m³
d'extraction

Ecart pouvant s'expliquer par
sédimentation apportée par le
Cher entre les levés
(2 août 1985, 23 octobre 1986
et 18 mai 1987)

Fonds de la retenue avant et après travaux de curage de 1985-1986

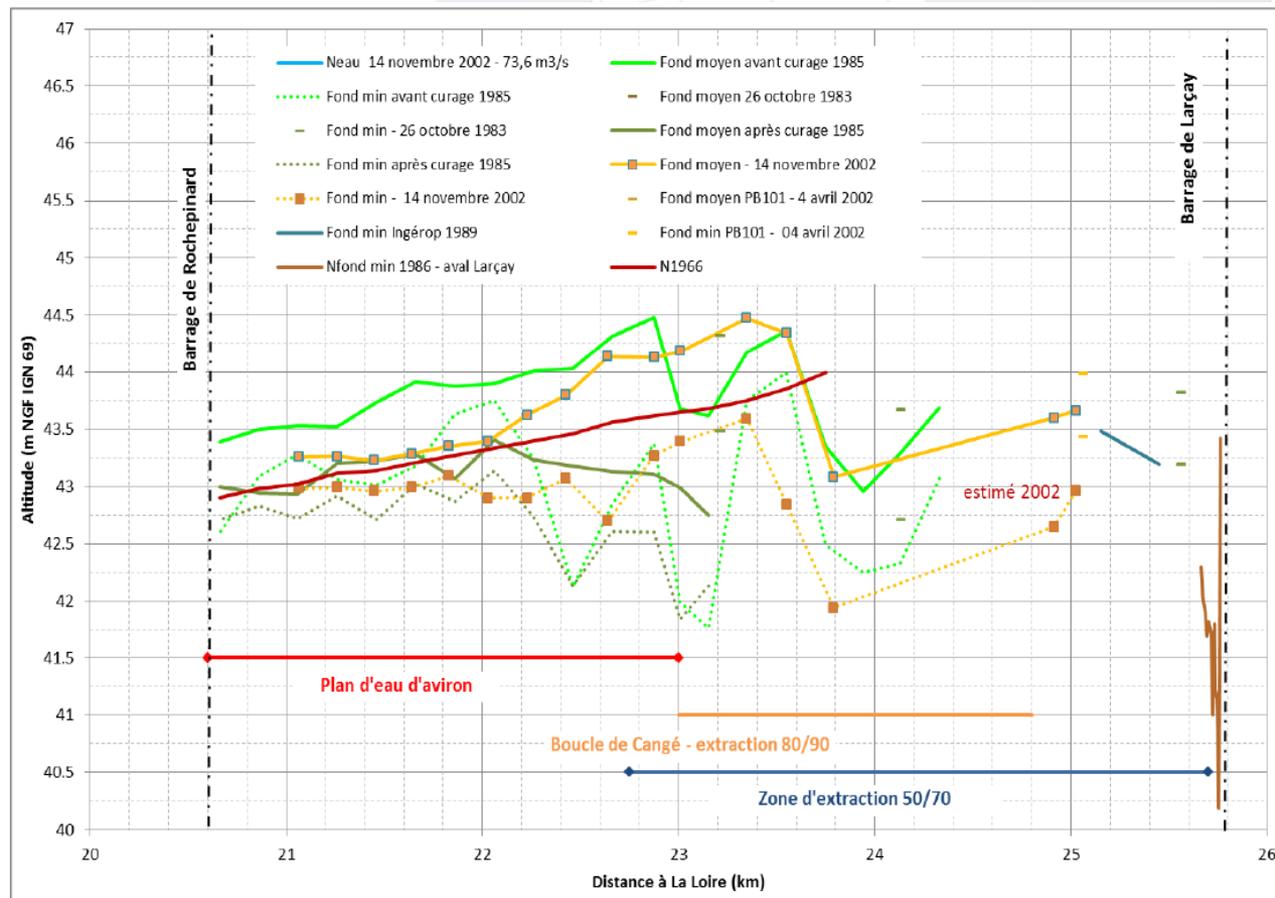
⇒ Relative stabilité des fonds moyens sur 1,5 km en amont du barrage, légère tendance au dépôt en fond mini (20 cm)

⇒ Entre les pk 22 et 23,2, la zone de dépôt s'est reconstituée avec rehaussement moyen de 1m

Evolution des fonds dans la retenue de Rochepinard entre 1986 et 2002

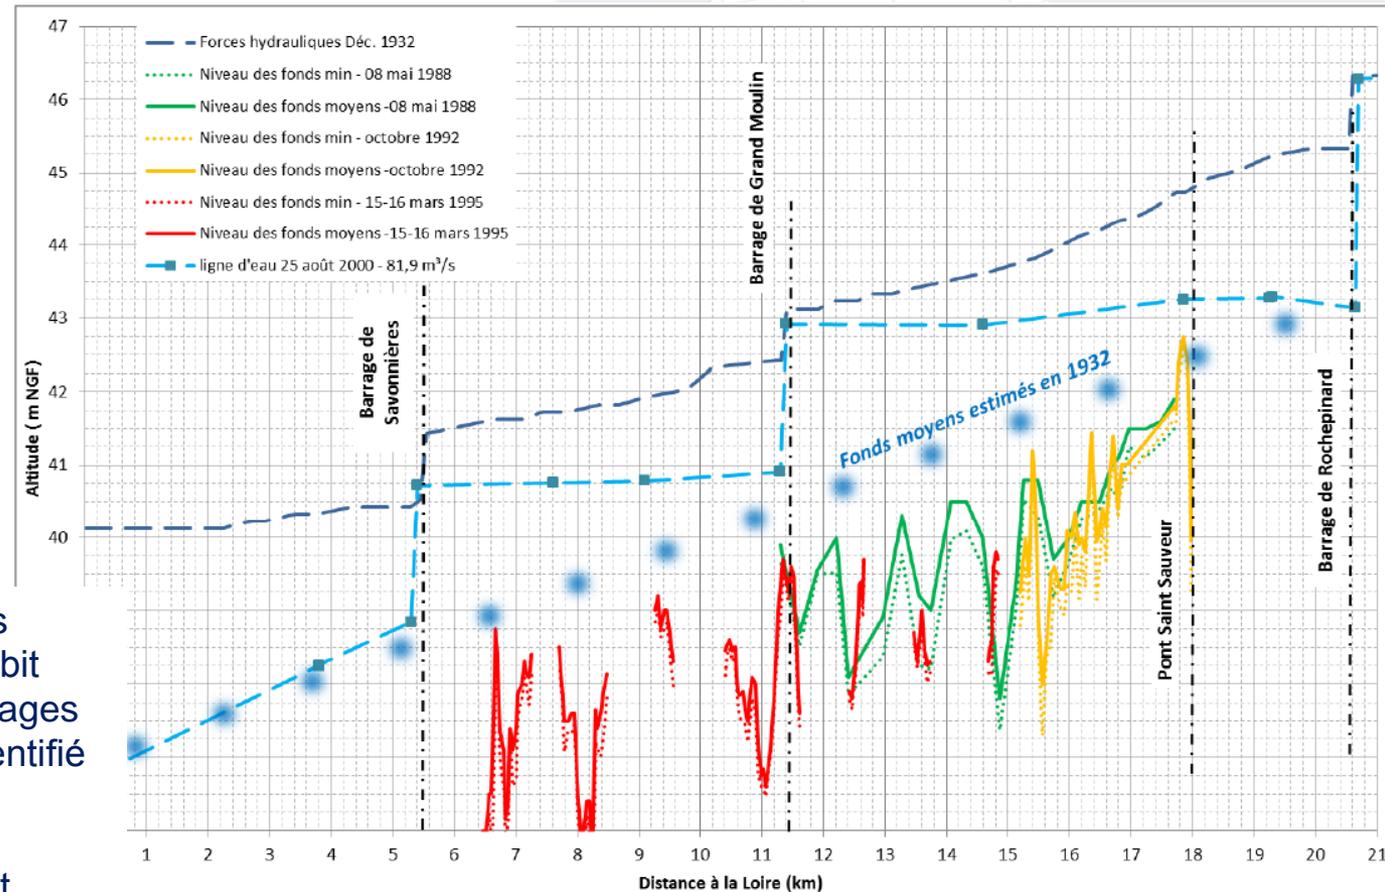
⇒ La comparaison des lignes d'eau de 1932 et 2000 (débit similaire) en aval des ouvrages confirme l'abaissement identifié sur la période précédente

⇒ Peu d'évolution entre Saint Sauveur et Grand Moulin entre 1987 et 2002

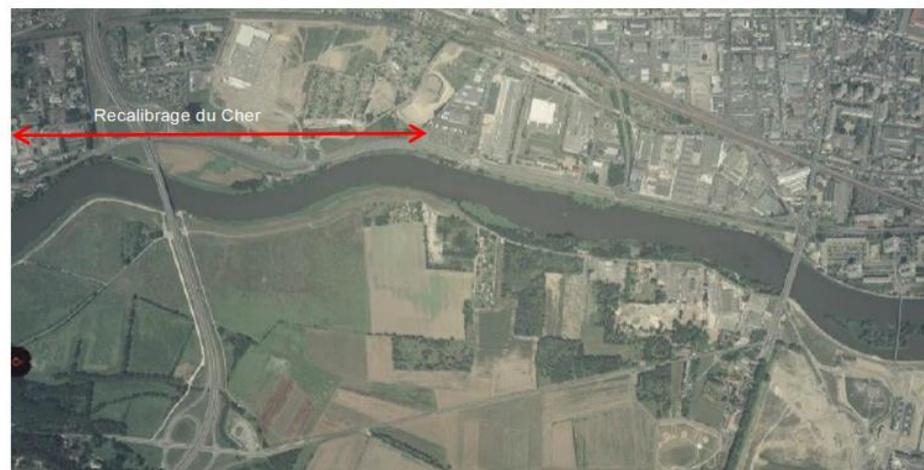
Cher en aval du Pont Saint Sauveur - 2001

- Recalibrage du Cher en aval du pont Saint-Sauveur dans les années 1990 :

Elargissement du lit de 90 à 120 m

Linéaire concerné : 1 300 m

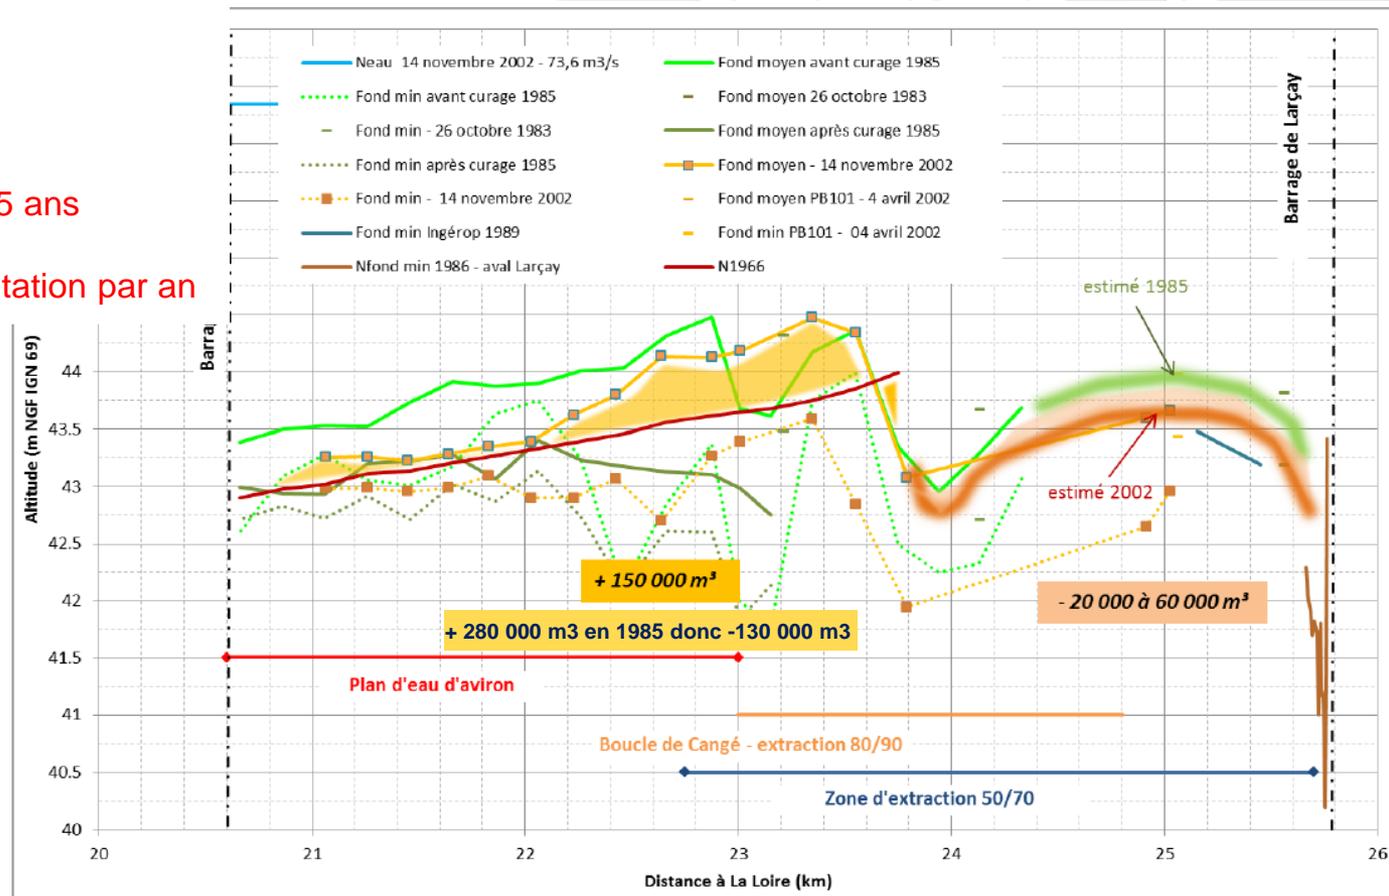
⇒ Bilan sédimentaire 1985-2002

Perte -130 000 m³

Erosion amont 20 à 60 000 m³

Exportation 590 000 m³

Soit 400 à 440 000 m³ pour 17,5 ans

soit 23 à 25 000 m³ de sédimentation par an

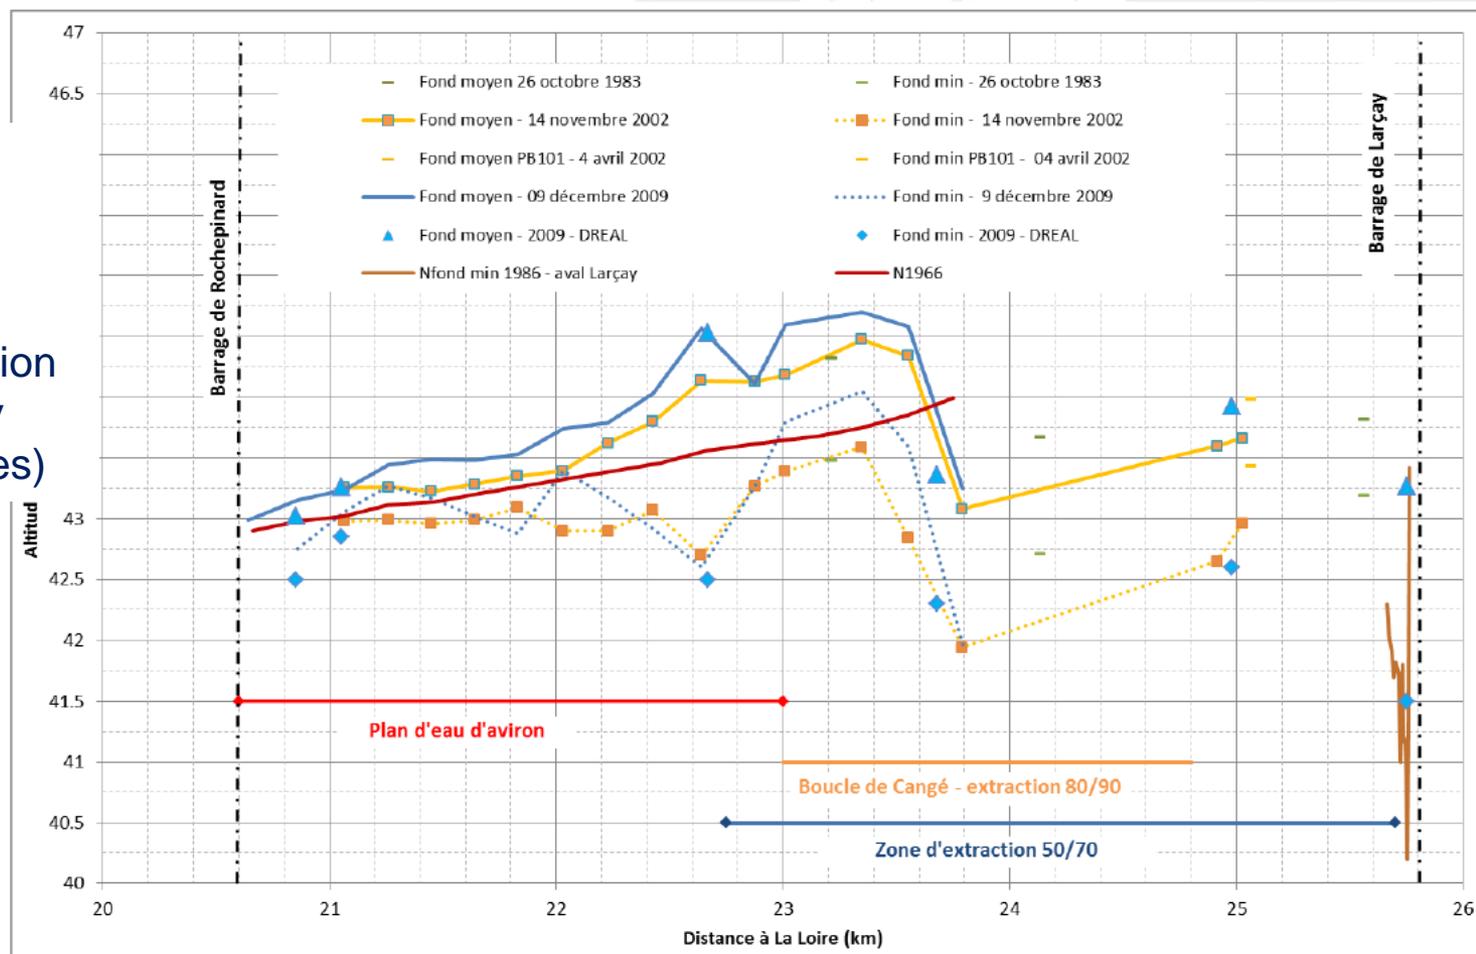
Poursuite de la sédimentation dans le bassin d'aviron

Très faible sédimentation entre Cangé et Larçay (données fragmentaires)

Evolution des fonds dans la retenue de Rochepinard entre 2002 et 2009

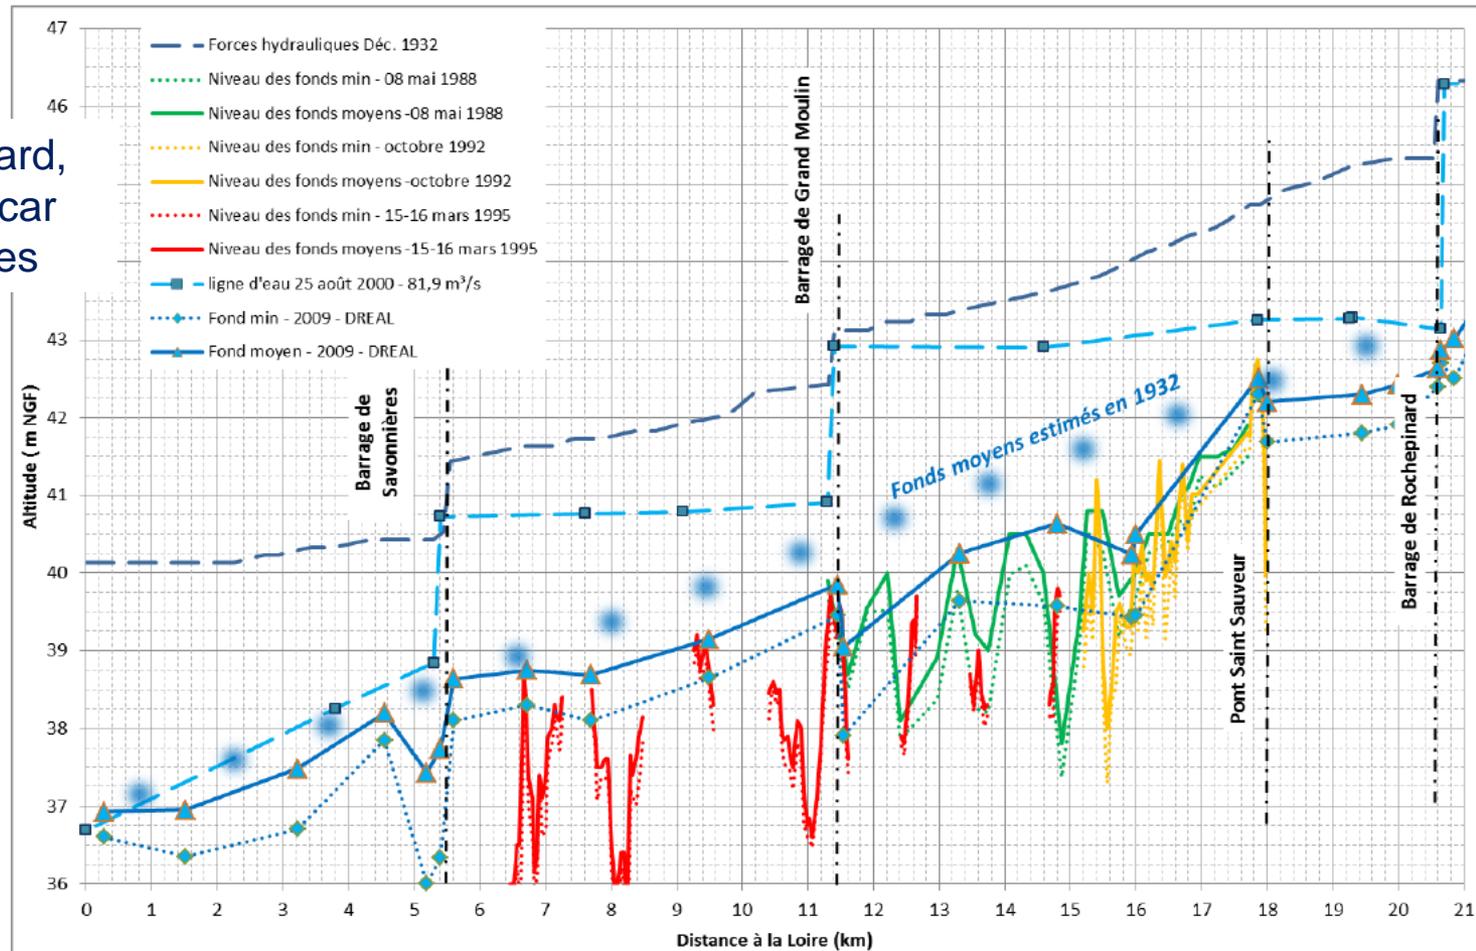
En aval de Rochempinard, comparaison difficile car levés 2009 peu denses

Evolution des fonds en aval de Rochempinard entre 1988 et 2009

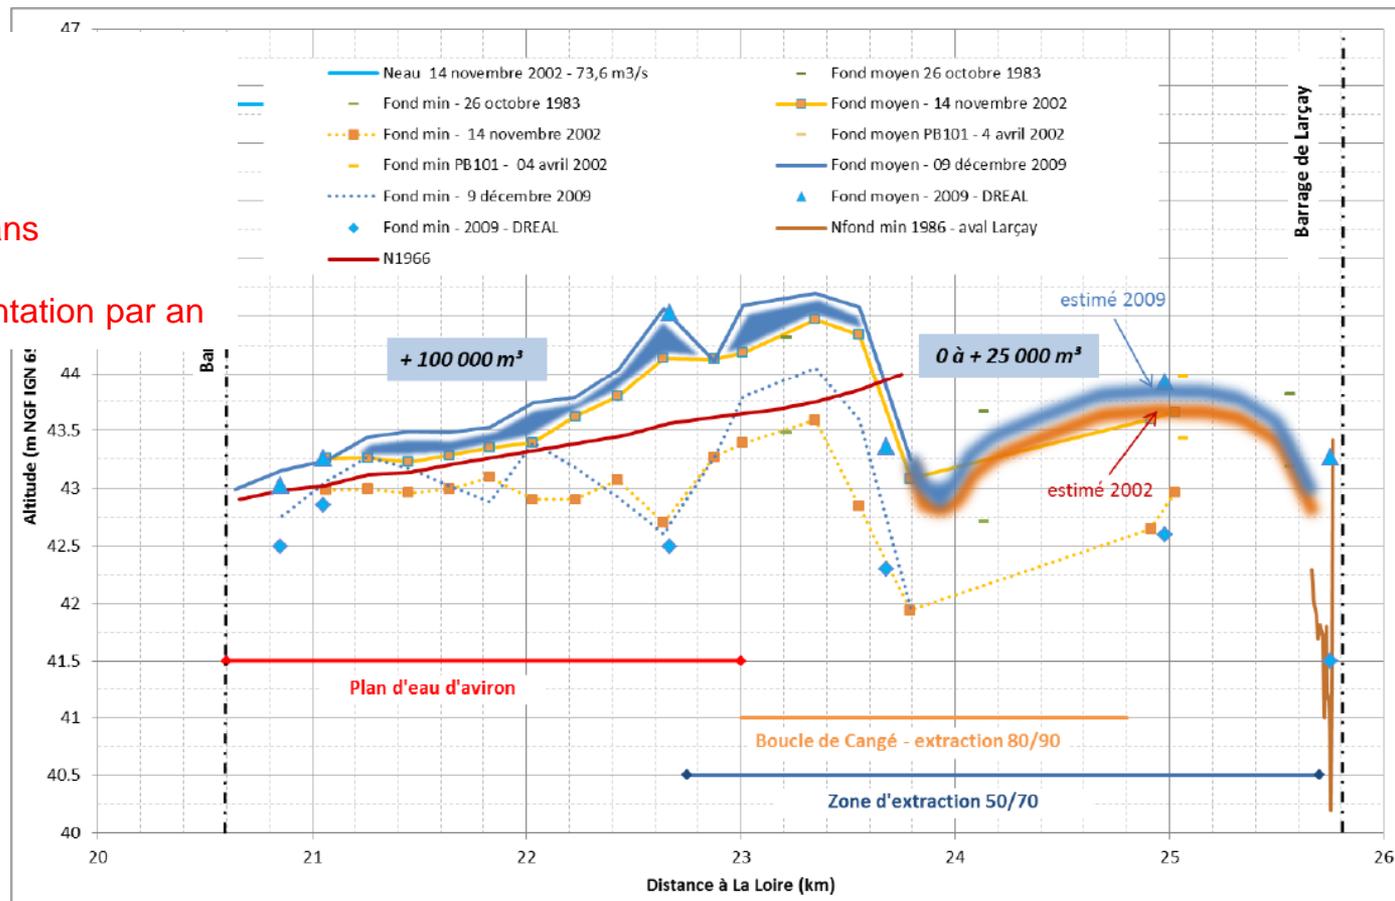
⇒ Bilan sédimentaire 2002-2009

Dépôt +100 000 m³

Dépôt amont 0 à 25 000 m³

Soit 100 à 125 000 m³ pour 7 ans

soit 14 à 18 000 m³ de sédimentation par an

Bilan de l'évolution du lit entre 2002 et 2009

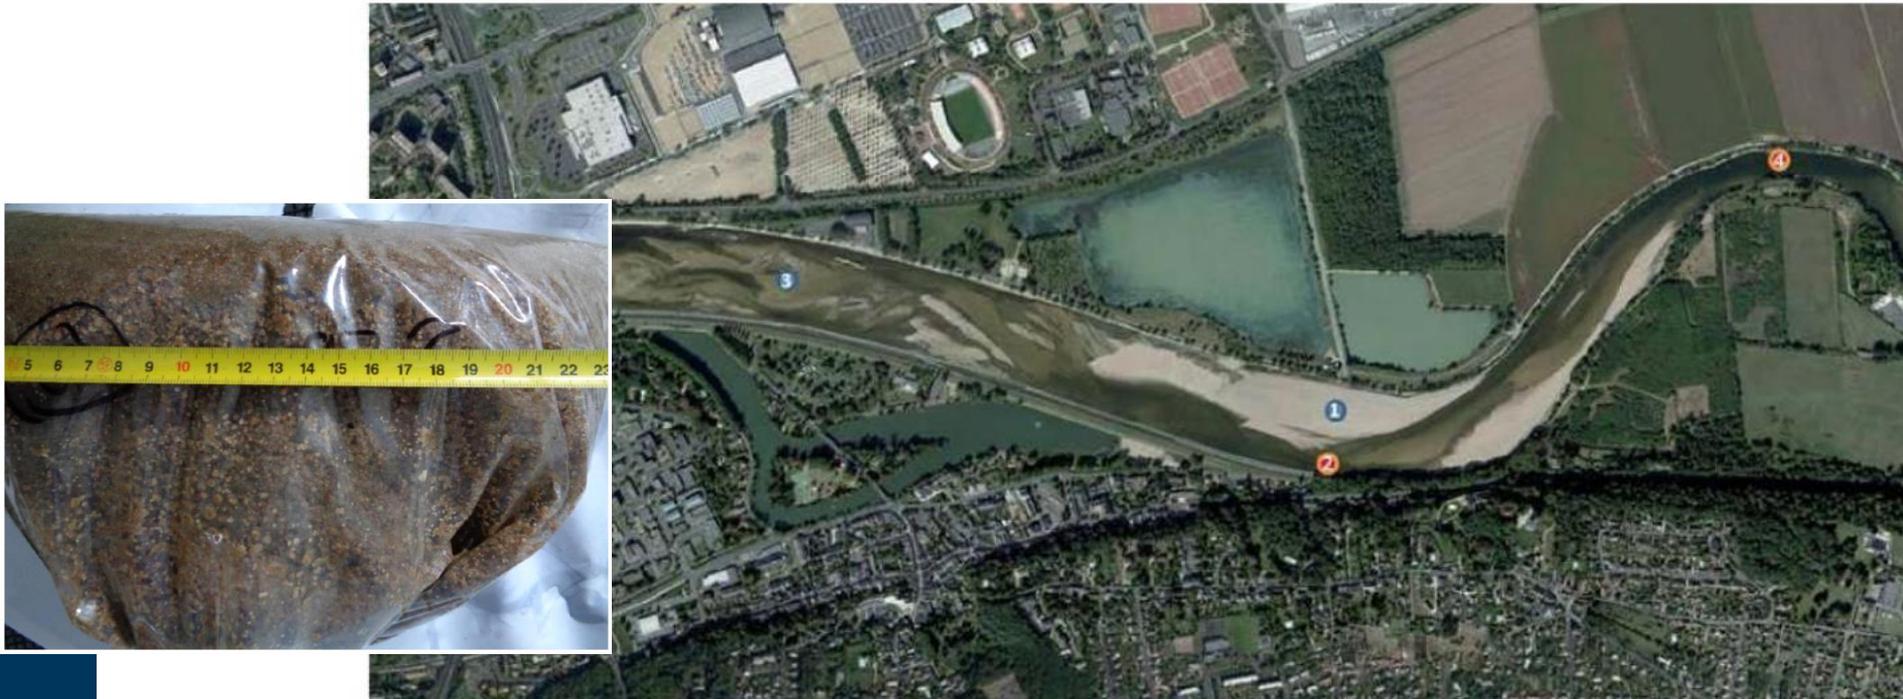
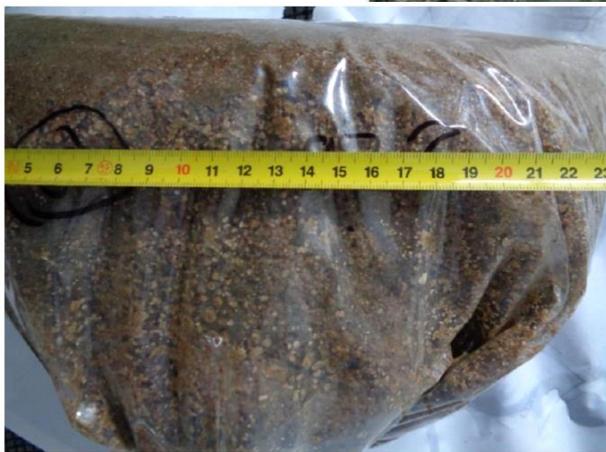
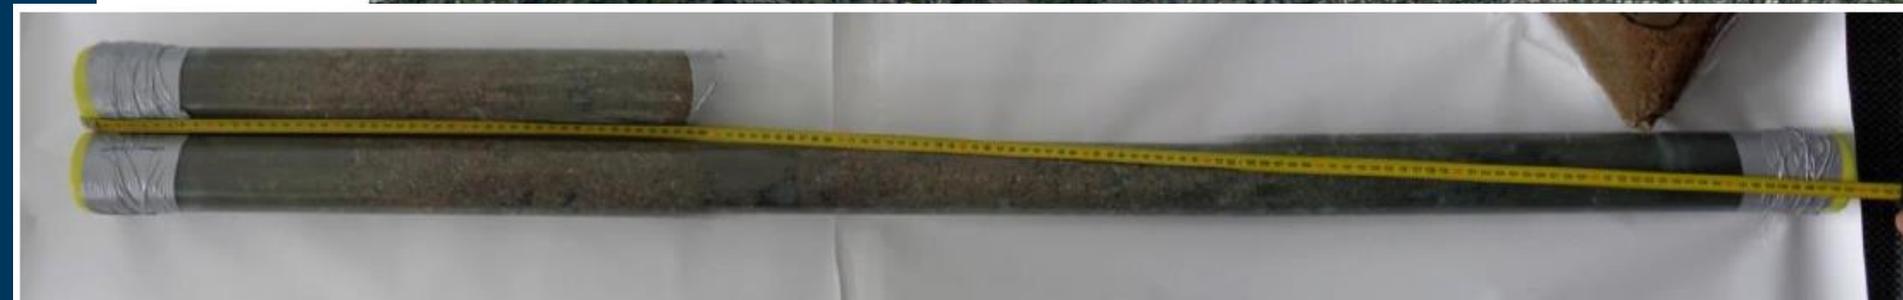
⇒ Granulométrie

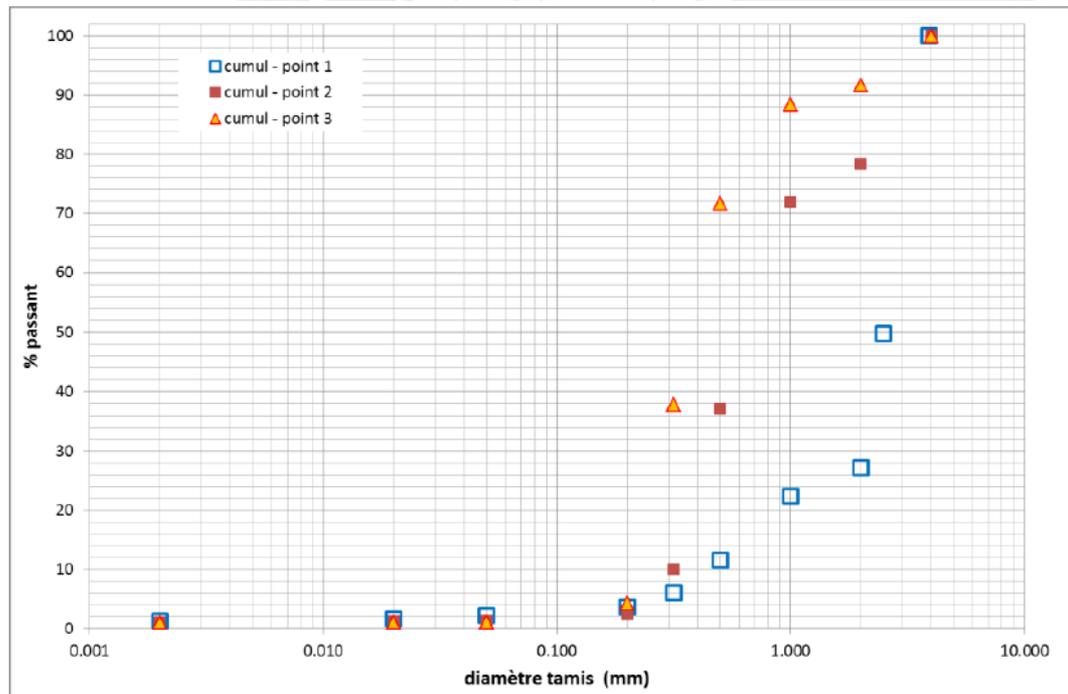
Granulométrie des trois prélèvements

- Valeurs caractéristiques granulométriques des points prélevés

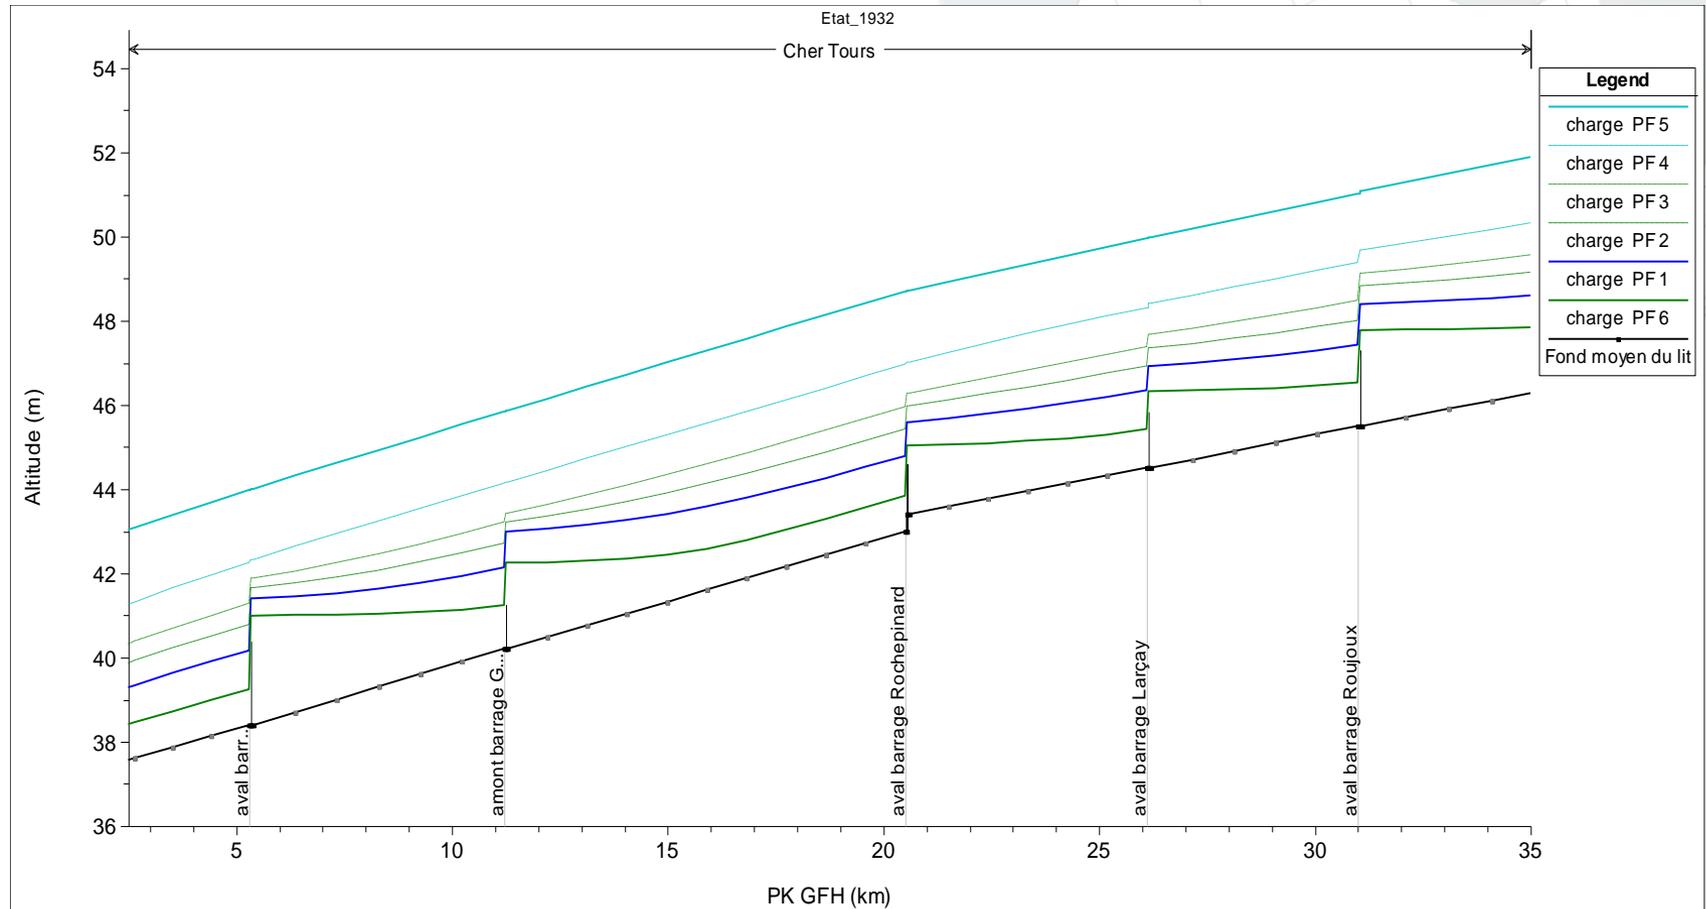
Allure des lignes de charge (~lignes d'eau) AVANT travaux de recalibrage

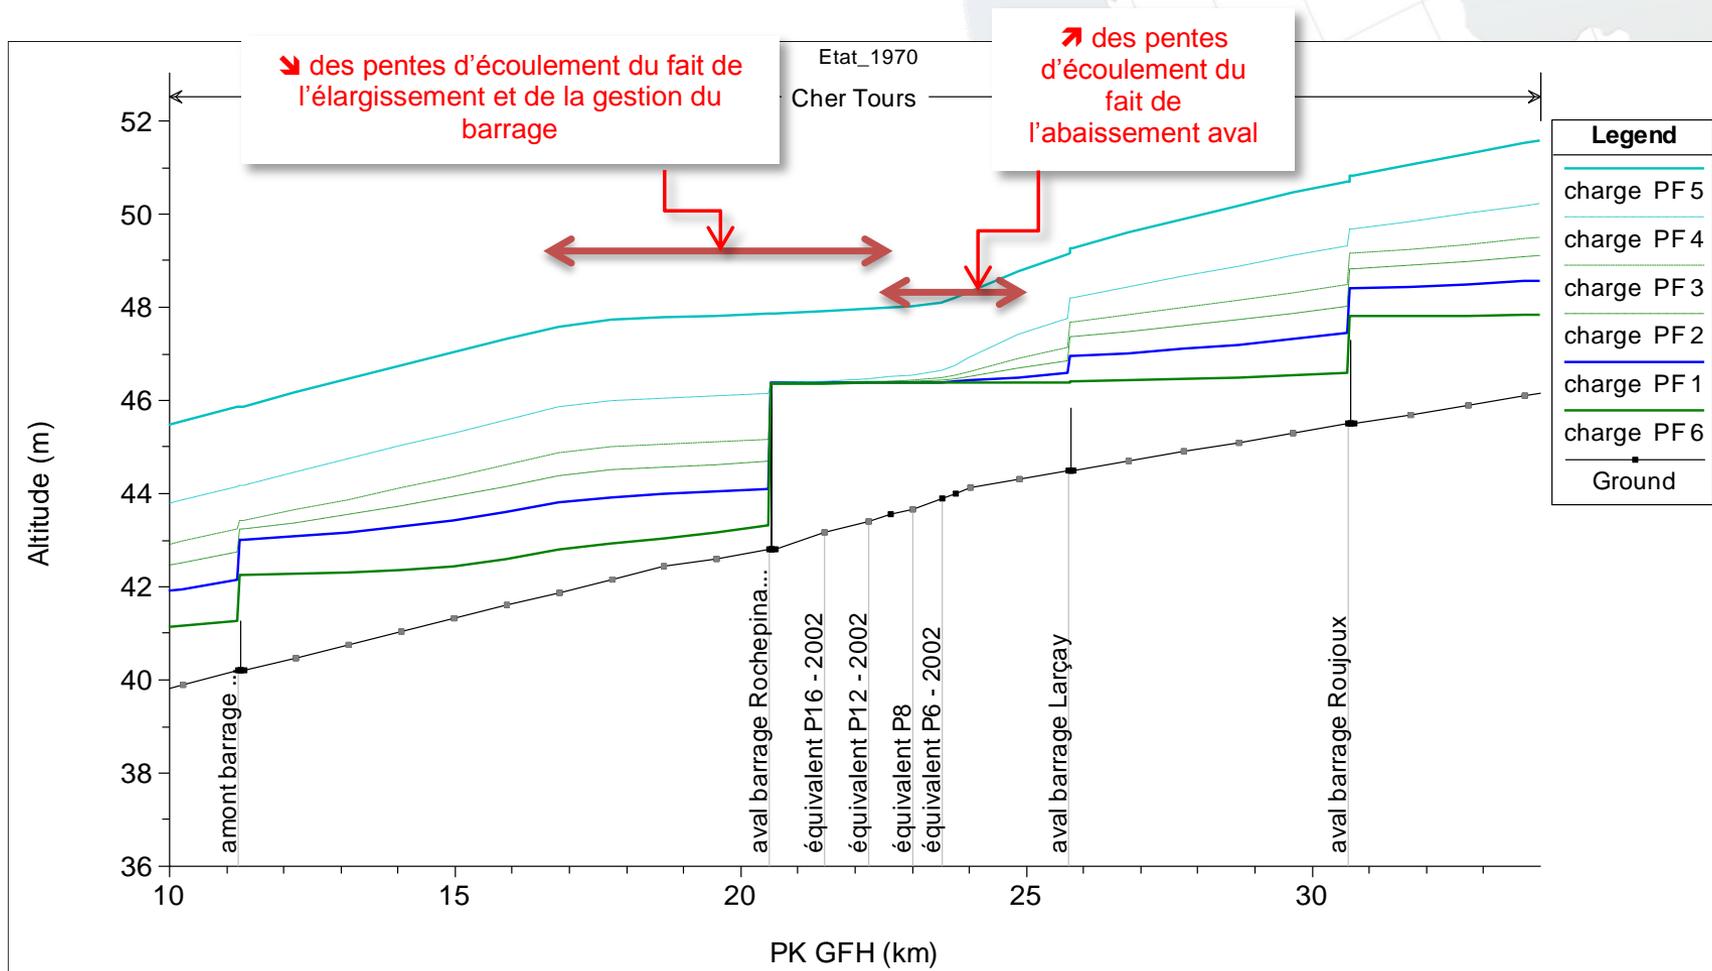
Allure des lignes de charge (~lignes d'eau) APRES travaux de recalibrage

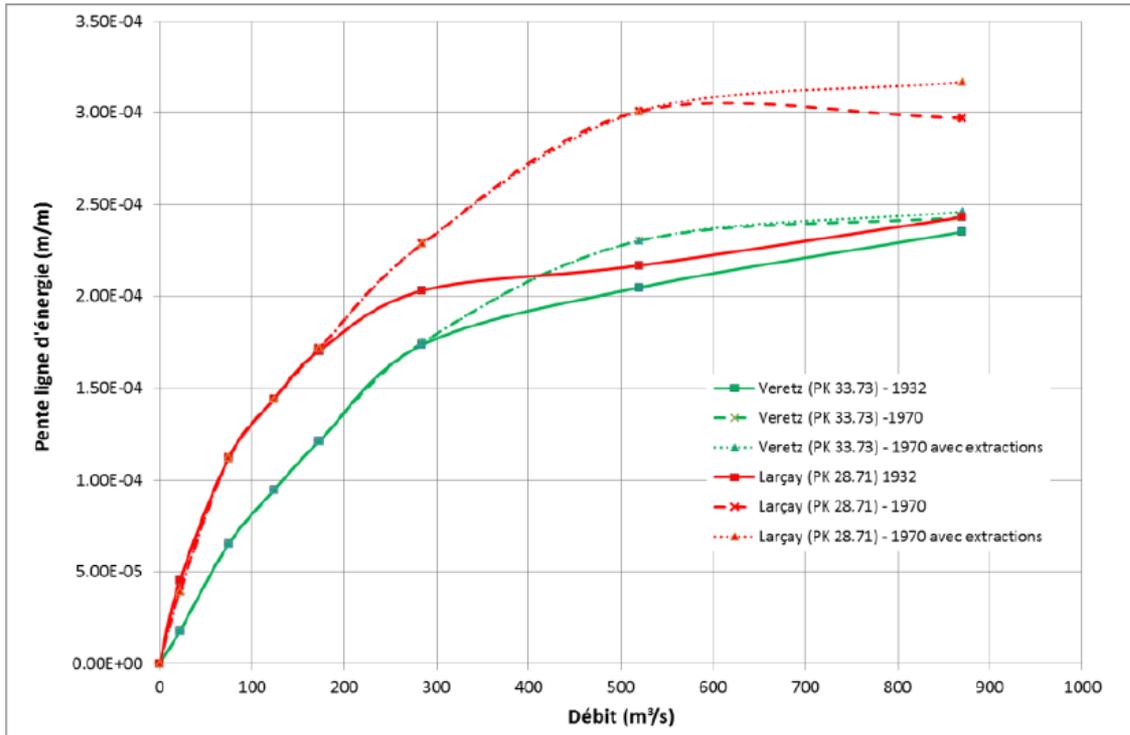
⇒ Incidence des aménagements du Cher remonte en amont du barrage de Larçay et en amont de Veretz pour les débits les plus forts

⇒ Les aménagements du Cher et dans une moindre mesure les extractions induisent une augmentation de la capacité de transport

Variation de la pente de la ligne d'énergie en amont du barrage de Larçay

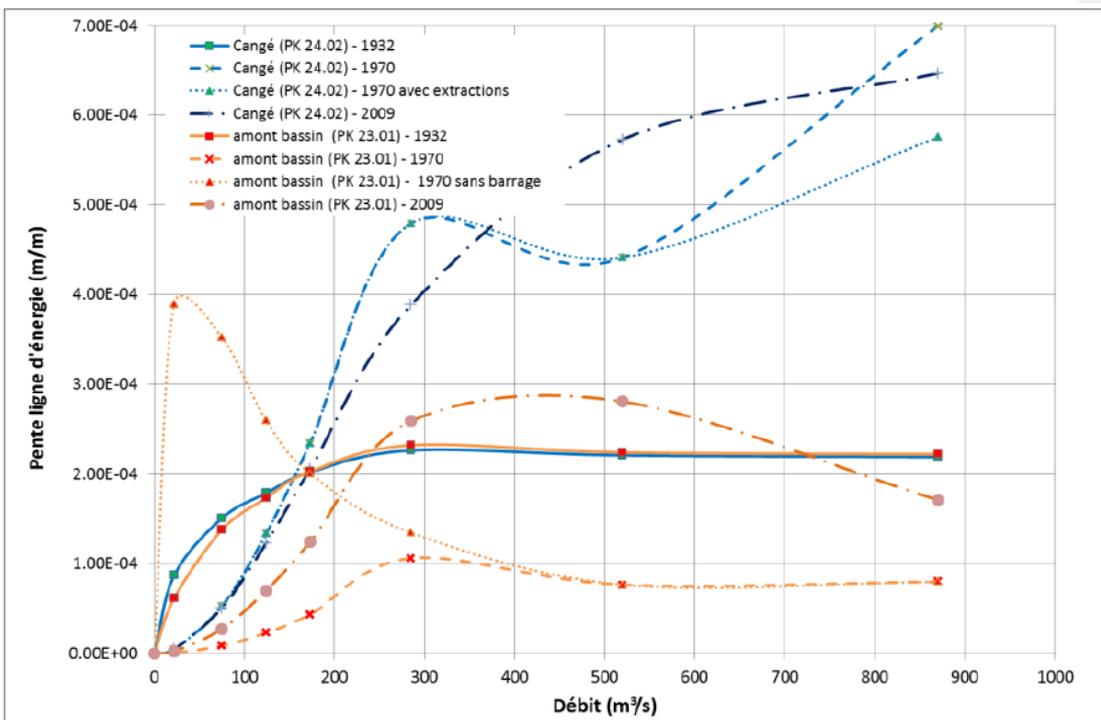
⇒ Augmentation importante de la pente dans la boucle de Cangé pour les débits supérieurs à 200 m³/s entraînant une augmentation de la capacité de transport

⇒ Entraîne érosion régressive : érosion de berge et approfondissement qui tend à diminuer un peu la pente

⇒ Le recalibrage entraîne une diminution importante de la pente d'énergie sur l'amont du bassin d'aviron

⇒ sur l'amont du bassin d'aviron, l'ouverture du barrage n'a un impact sur la ligne de charge par rapport à l'état avant aménagement que pour des débits inférieurs à 180 m³/s

Variation de la pente de la ligne d'énergie entre le barrage de Larçay et l'amont du bassin d'aviron
