ETABLISSEMENT PUBLIC
Loire

ETUDE GEOMORPHOLOGIQUE DU CHER DANS SA TRAVERSEE TOURANGELLE

Réunion d'avancement – Mardi 15 septembre 2015

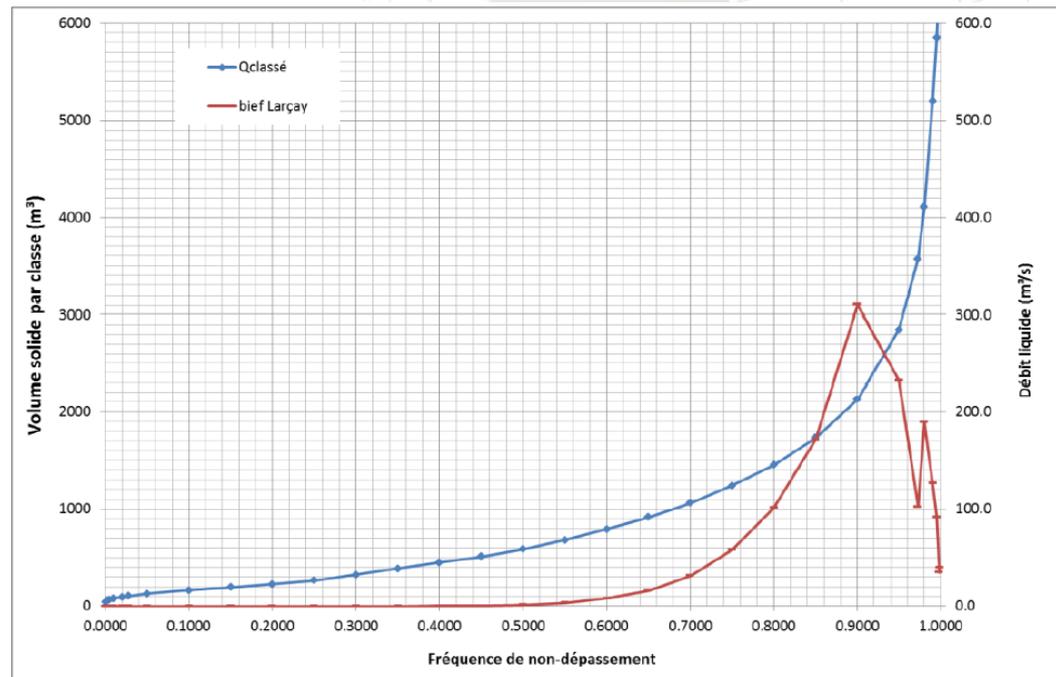
⇒ Bief de Larçay – état 1932

- Débits classés sur période complète
- Contribution au transport entre 150 et 350 m³/s

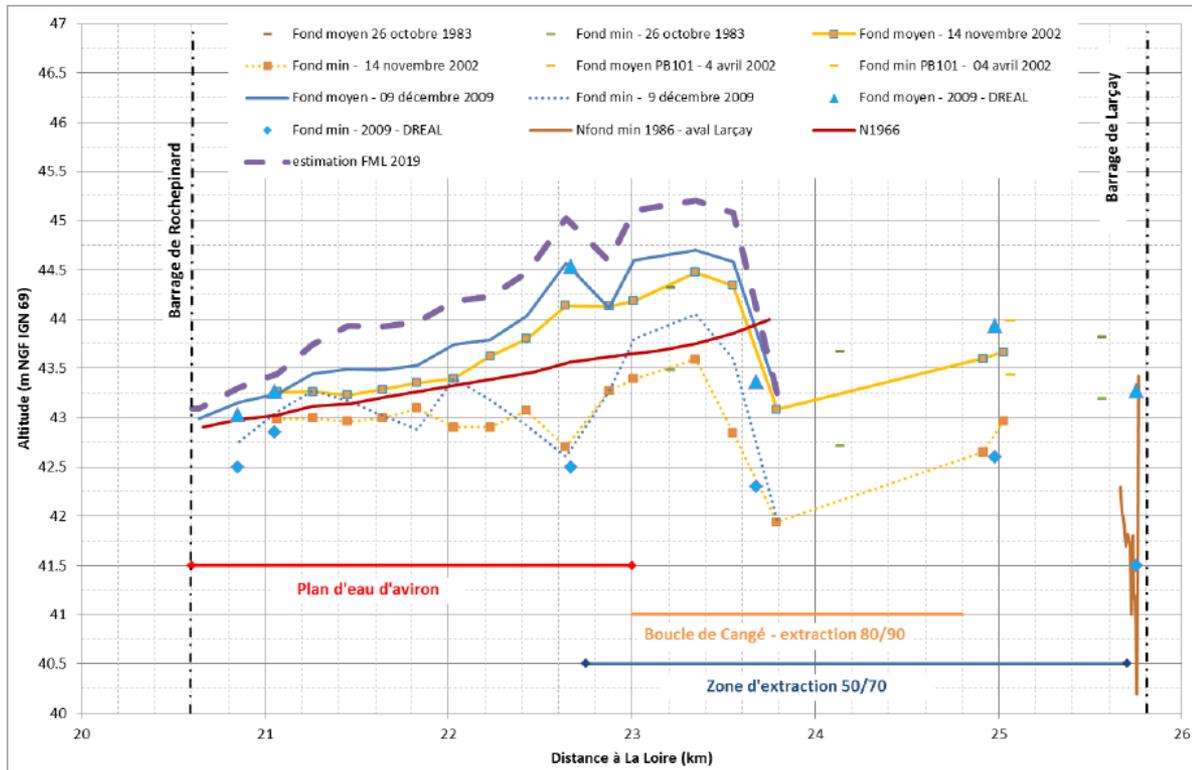
⇒ Sur 10 ans, dépôt estimé à 200 000 m³ dans le bassin d'aviron et 5 à 10 000 m³ en aval du barrage

⇒ Evolution des fonds moyens sur cette base, en respectant la répartition des dépôts selon capacité de transport de chaque tronçon

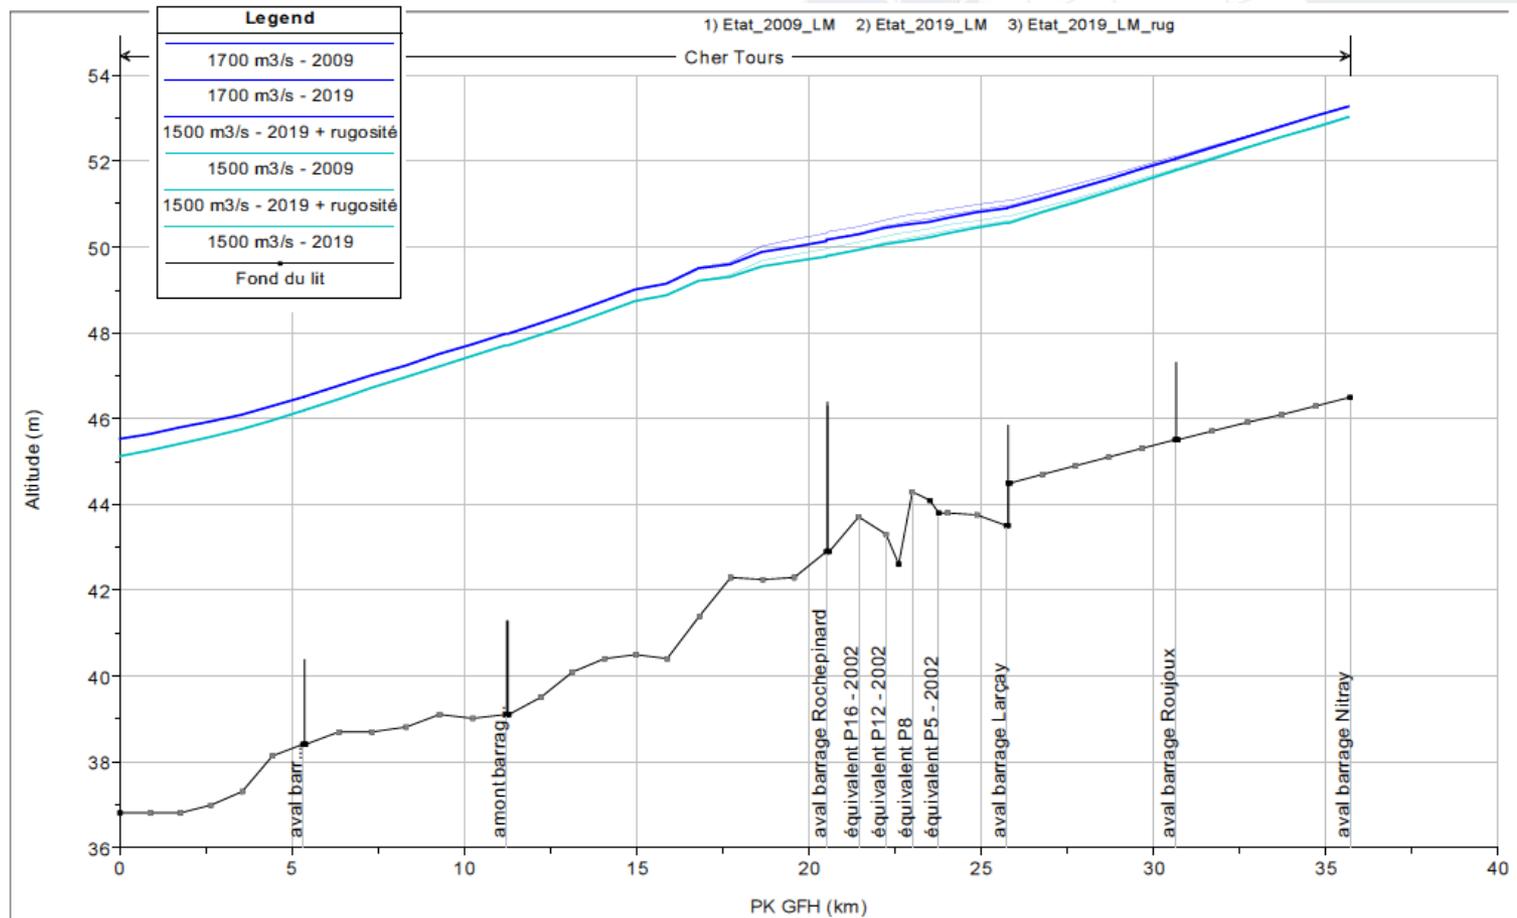
Lignes d'eau pour les crues de 1500 et 1700 m³/s, en 2009 et en situation estimée 2019
