# ETUDE GEOMORPHOLOGIQUE DU CHER DANS SA TRAVERSEE TOURANGELLE

Réunion d'avancement – Mardi 17 février 2015

# PHASE 1 – 2 : ETAT DES LIEUX- DIAGNOSTIC

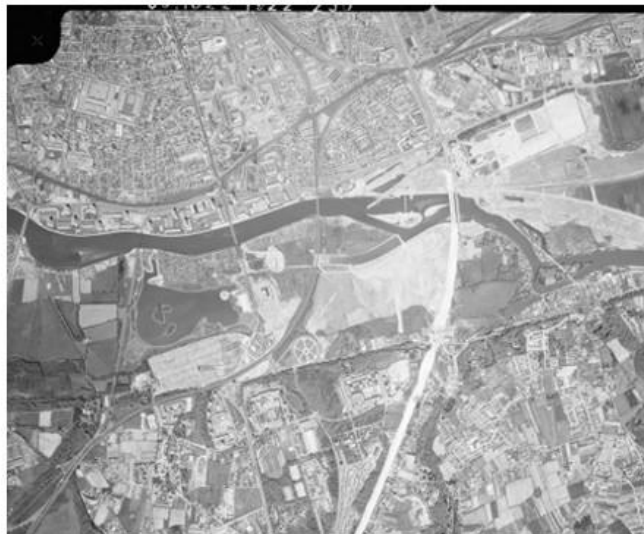
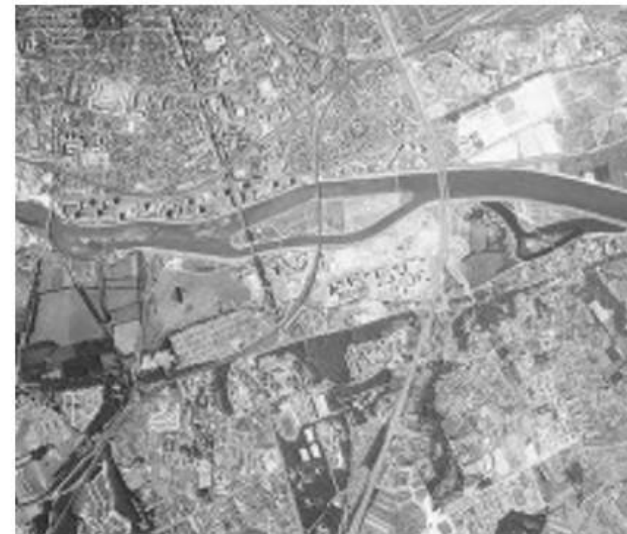
Scindement du Cher en deux bras contournant une nouvelle île (Parc Honoré de Balzac)

Maintien du plan d'eau par l'aménagement de deux barrages mobiles automatiques en remplacement de l'ancien barrage à aiguilles

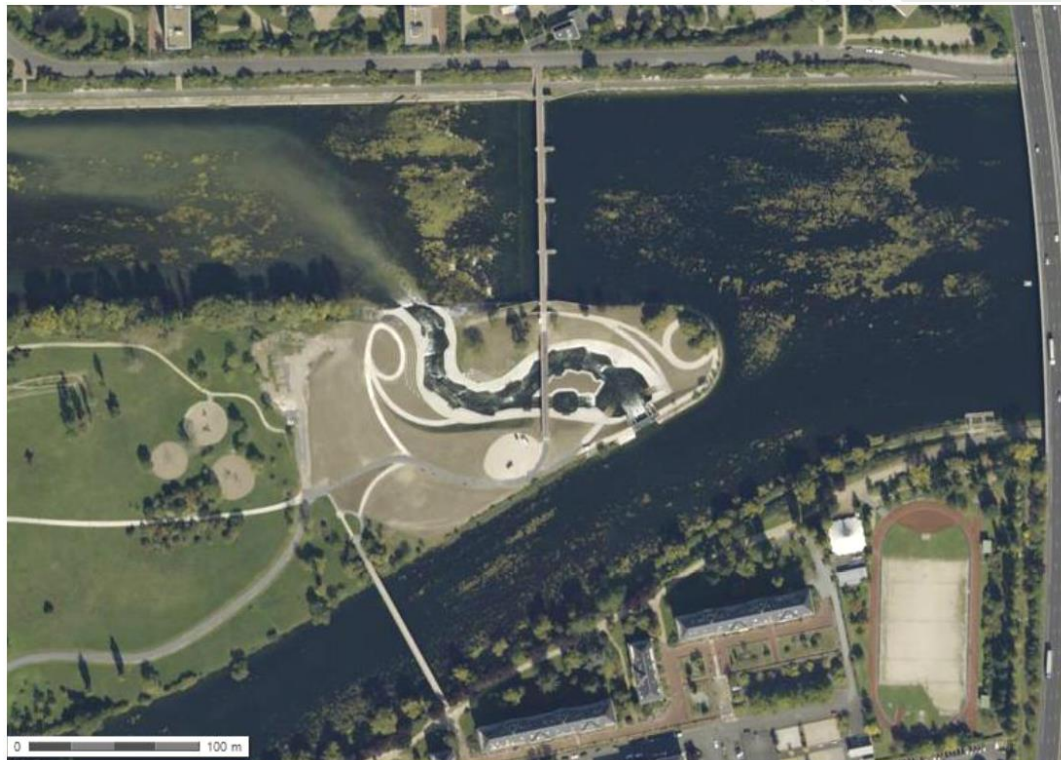
**Rivière de contournement et de pratique d'eau vives mise en eau en avril 2011**

=> permet la migration des poissons au droit de cet ouvrage jusqu'alors infranchissable hors période de chômage du Cher

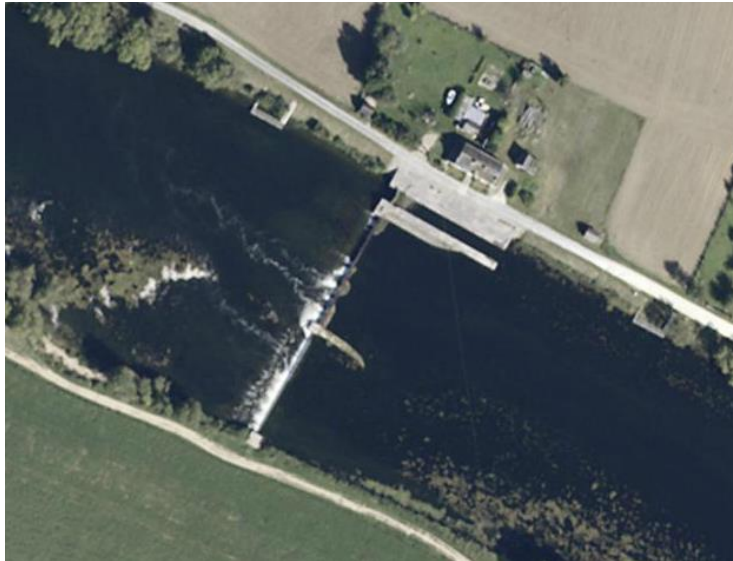
### Barrage du Roujoux (VERETZ) : Barrage à aiguille

Aiguilles retirées

Ecluse en rive droite

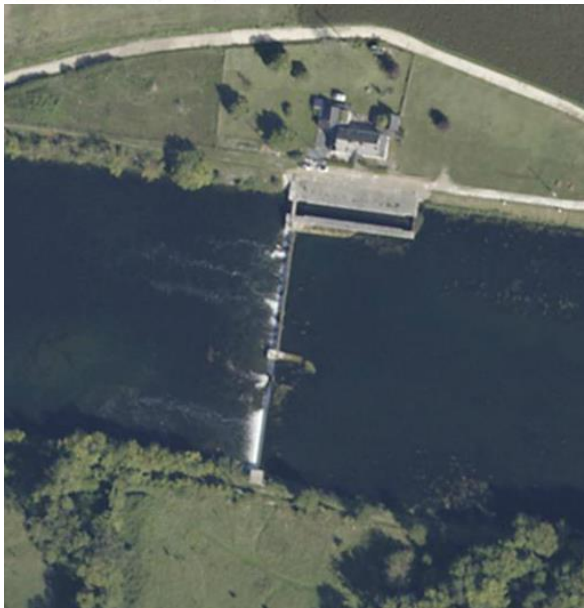
Barrage du Larçay : Barrage à aiguille constitué

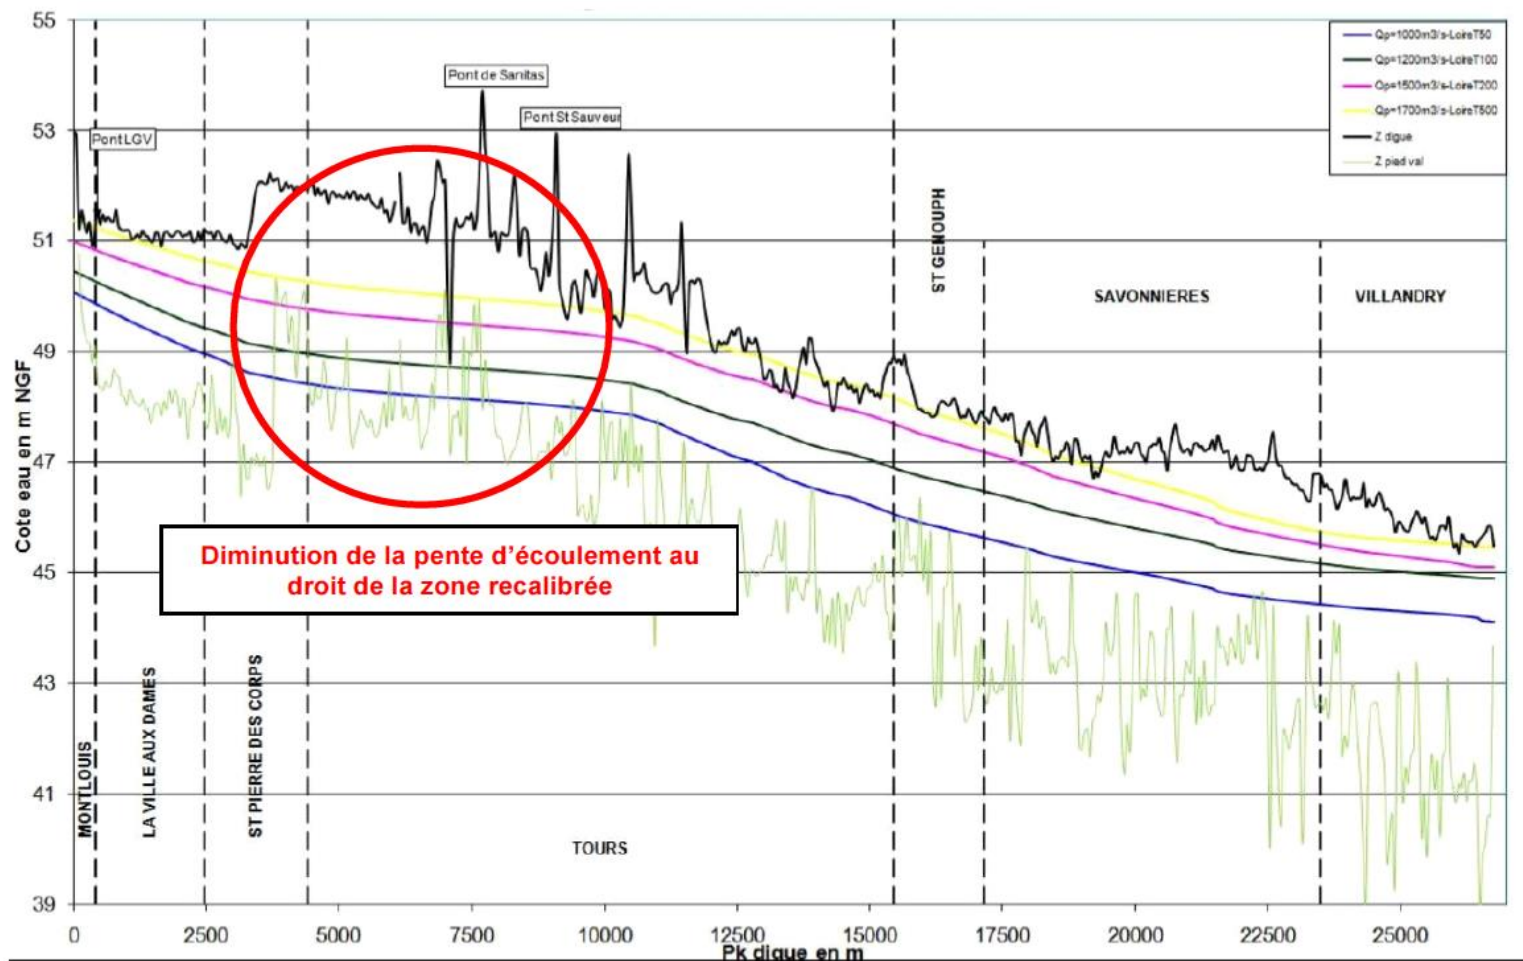
- Profils en long des crues modélisées dans le cadre de l'EDD

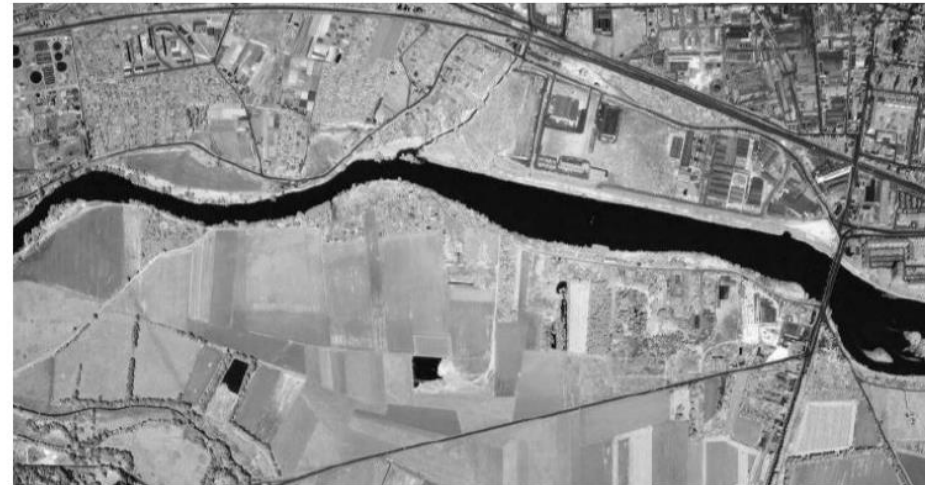
Cher en aval du Pont Saint Sauveur - 1981

- Recalibrage du Cher en aval du pont Saint-Sauveur :

Elargissement du lit de 90 à 120 m

Linéaire concerné : 1 300 m
