# ETUDE GEOMORPHOLOGIQUE DU CHER DANS SA TRAVERSEE TOURANGELLE

PHASE 1 ET 2 : ETAT DES LIEUX -  
DIAGNOSTIC

RAPPORT FINAL

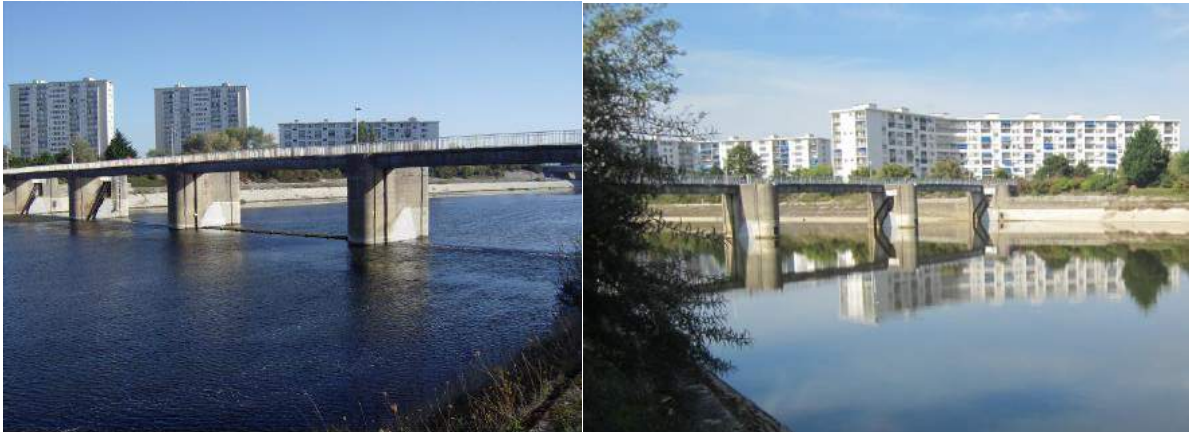
Clapets rive droite

Le barrage de Rochempinard est un barrage mobile à clapets automatiques.

En rive droite à l'île Honoré de Balzac, l'ouvrage, autrement appelé Grand Barrage, est constitué de 4 clapets d'environ 28 m de large chacun. En rive gauche, le bras étant plus étroit, le Petit Barrage, aussi appelé Barrage de la Belle Fille est constitué de 2 clapets de 30 m de large chacun.

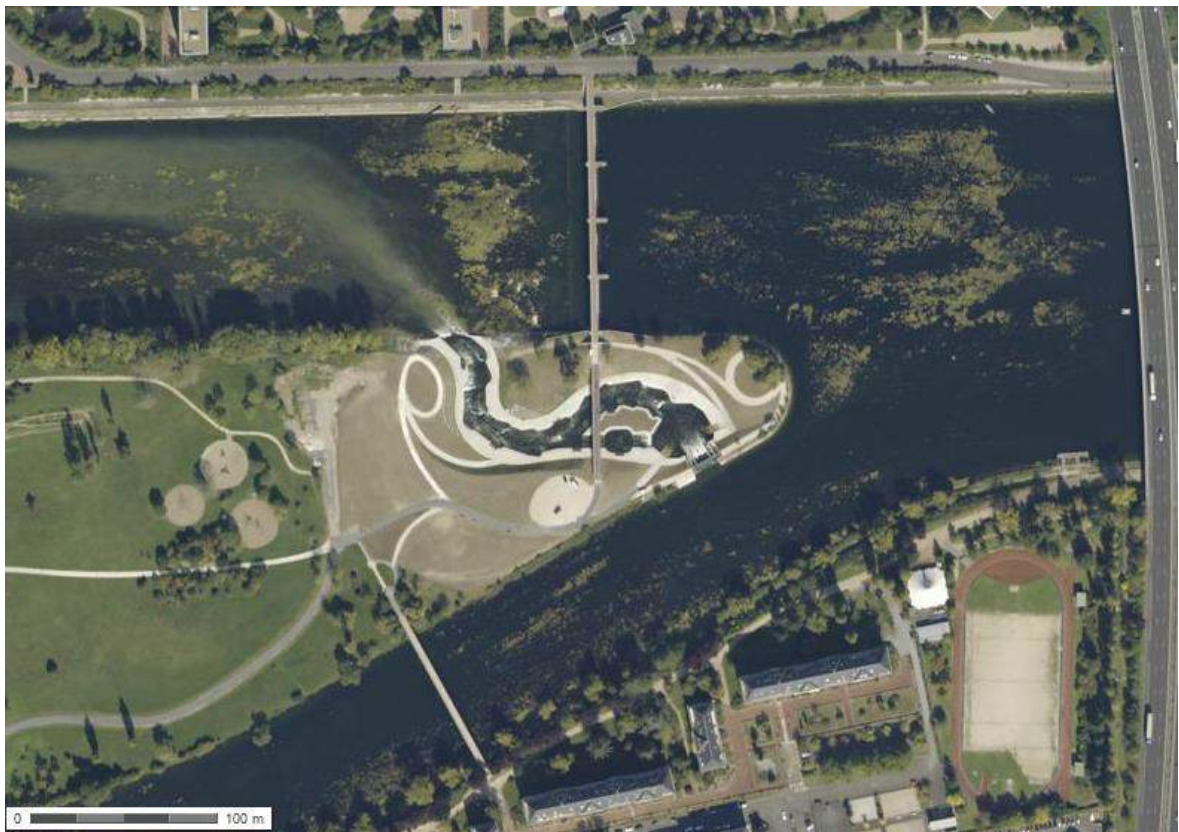
**Fig. 10.** Vue aérienne de la rivière de contournement

Une rivière de contournement et de pratique d'eaux vives a été mise en eau en avril 2011. Elle permet la migration des poissons au droit de cet ouvrage, qui était alors infranchissable hors période de chômage du Cher.

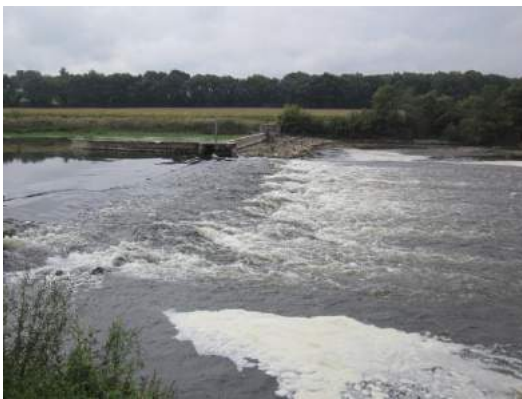
Situé à environ 10,6 km en amont du barrage de Rocheminard, ce barrage est constitué :

- d'un seuil fixe déversant en rive gauche d'une longueur d'environ 40 m calé à la cote 48,89 m NGF ;
- d'une partie amovible (aiguilles) sur une longueur d'environ 42 m, radier calé en moyenne à la cote 47,30 m NGF.
- d'une écluse en rive droite

*Aiguilles retirées*

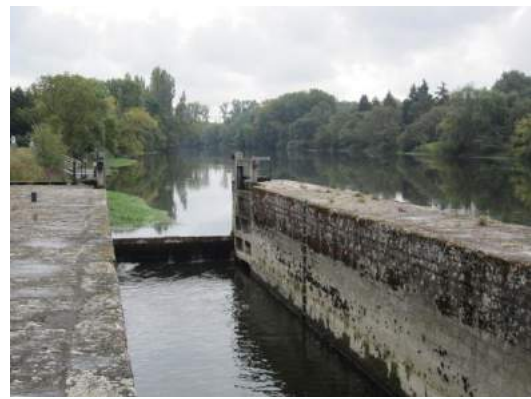
*Ecluse en rive droite*

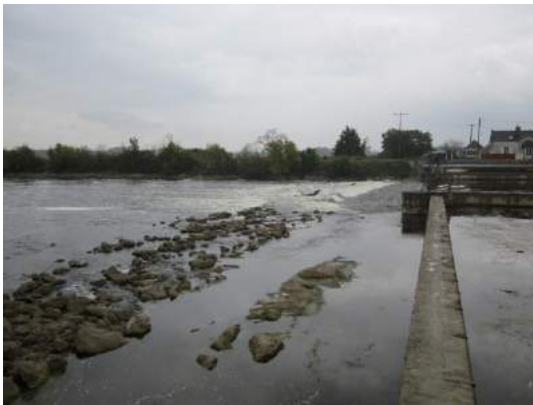
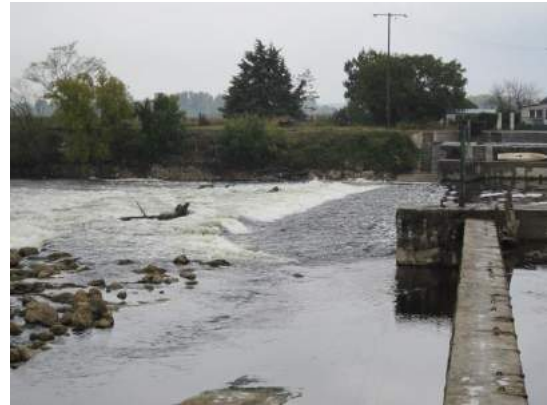
**Fig. 14. Barrage de Larçay**

Situé à environ 5,7 km en amont du barrage de Rochepinard, ce barrage est constitué :

- d'un seuil fixe déversant en rive gauche d'une longueur d'environ 40 m calé à la cote 47,45 m NGF ;
- d'une partie amovible (aiguilles) sur une longueur d'environ 43 m, radier calé en moyenne à la cote 45,85 m NGF.
- d'une écluse en rive droite

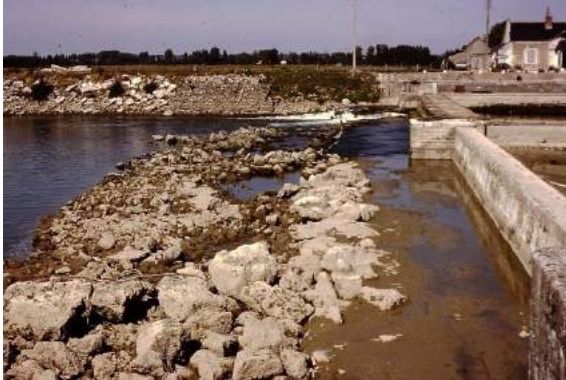
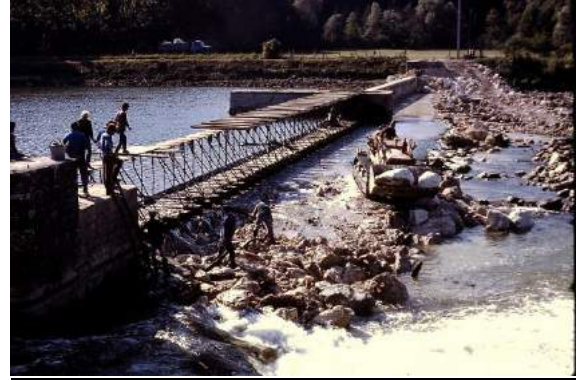
Le barrage de Larçay a connu d'importantes et régulières réparations dans les années 1980 par reprise en sous-œuvre de la partie aval, le radier étant sous-cavé et l'eau passant sous l'arrière radier, et la mise en place d'enrochements.

*Travaux de confortement du barrage de Larçay (1978)*

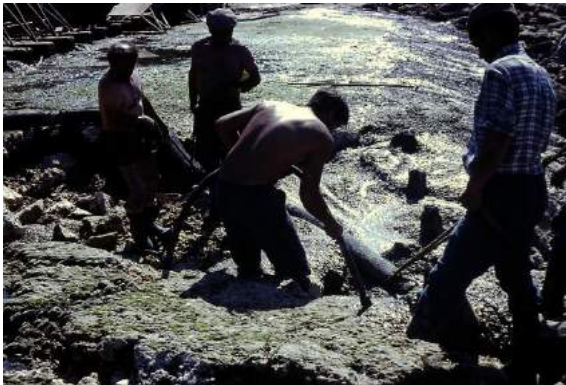
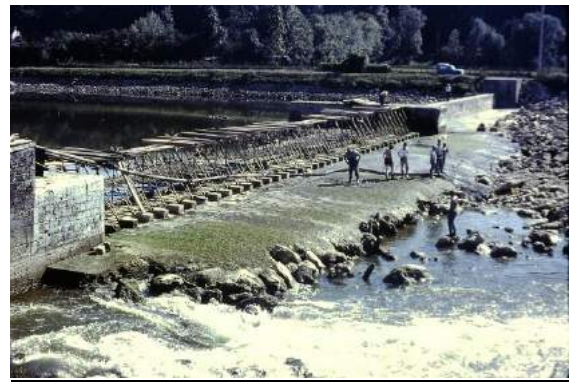
*Travaux de confortement du barrage de Larçay (1981)*

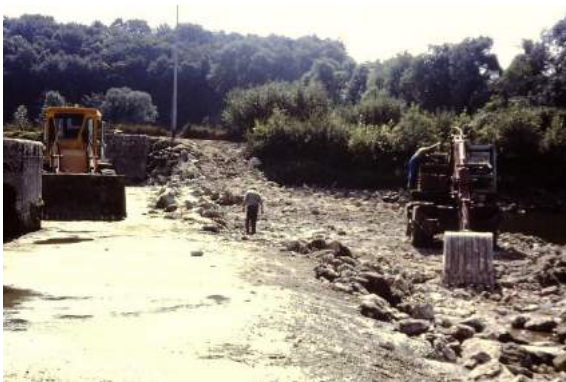
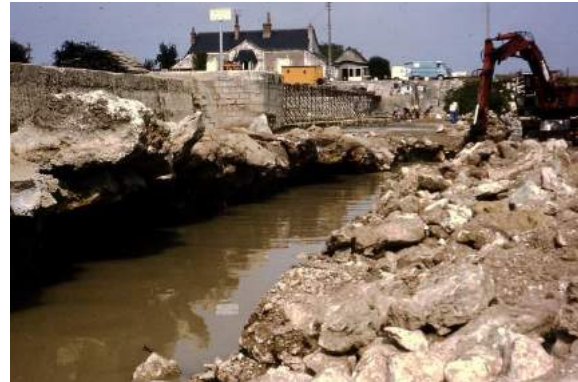
*Travaux de confortement du barrage de Larçay (1982)*

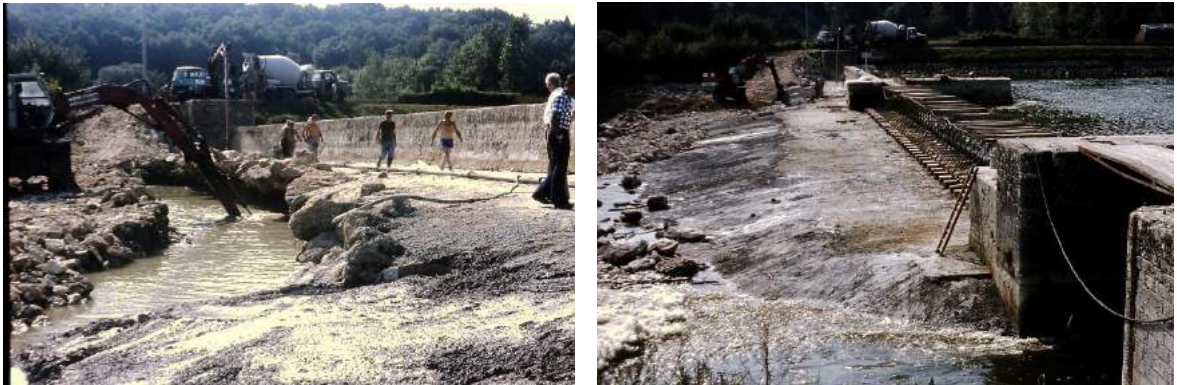
*Travaux de confortement du barrage de Larçay (1982)*

En 1987, de nouveaux travaux de confortements s'avèrent nécessaires et un seuil parafouille est a priori réalisé en aval immédiat afin de garantir sa pérennité.

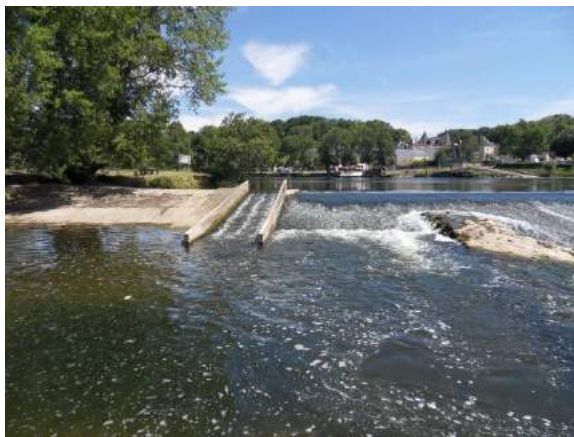
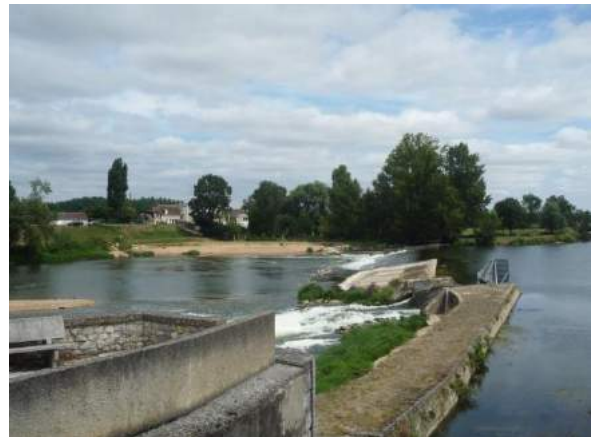
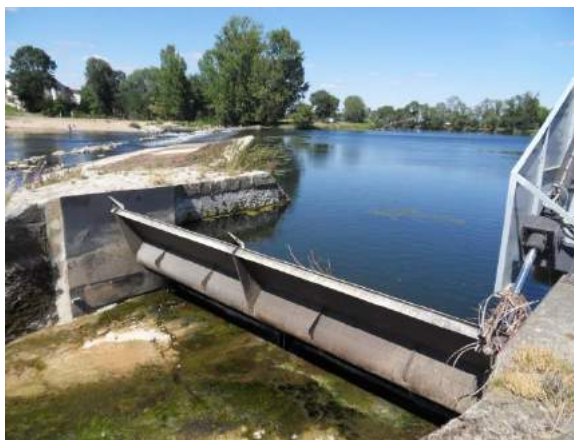
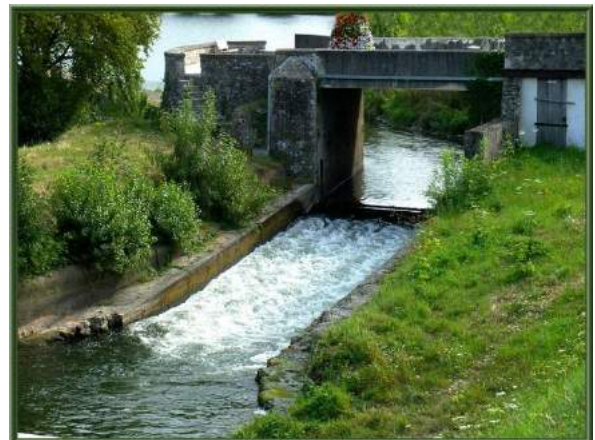
**Fig. 16. Barrage Savonnières**

Le barrage de Savonnières est situé environ 15,1 km en aval du barrage de Rochepinard et à 5,4 km de la confluence avec La Loire.

De la rive droite vers la rive gauche, il est constitué :

- D'un seuil déversant à la cote 40,9 m NGF et d'une longueur de 5,30 m ;
- D'un passe à poissons calée à la cote 40,61 m NGF et d'une largeur de 2,3 m ;
- D'un seuil déversant à la cote 40,63 m NGF et d'une longueur de 60 m ;
- D'un seuil déversant à la cote 41,03 et d'une longueur de 43 m ;
- D'un bajoyer de 7 m de long calé à la cote 41,76 m NGF ;
- D'un clapet de 7 m de largeur et 1,6 m de haut, radier calé à la cote 40,39 m NGF ;
- D'une digue calée à la cote 41,76 m NGF et d'une longueur de 53 m ;
- D'un canal de 5,2 m de largeur calé à 40,47 m NGF.

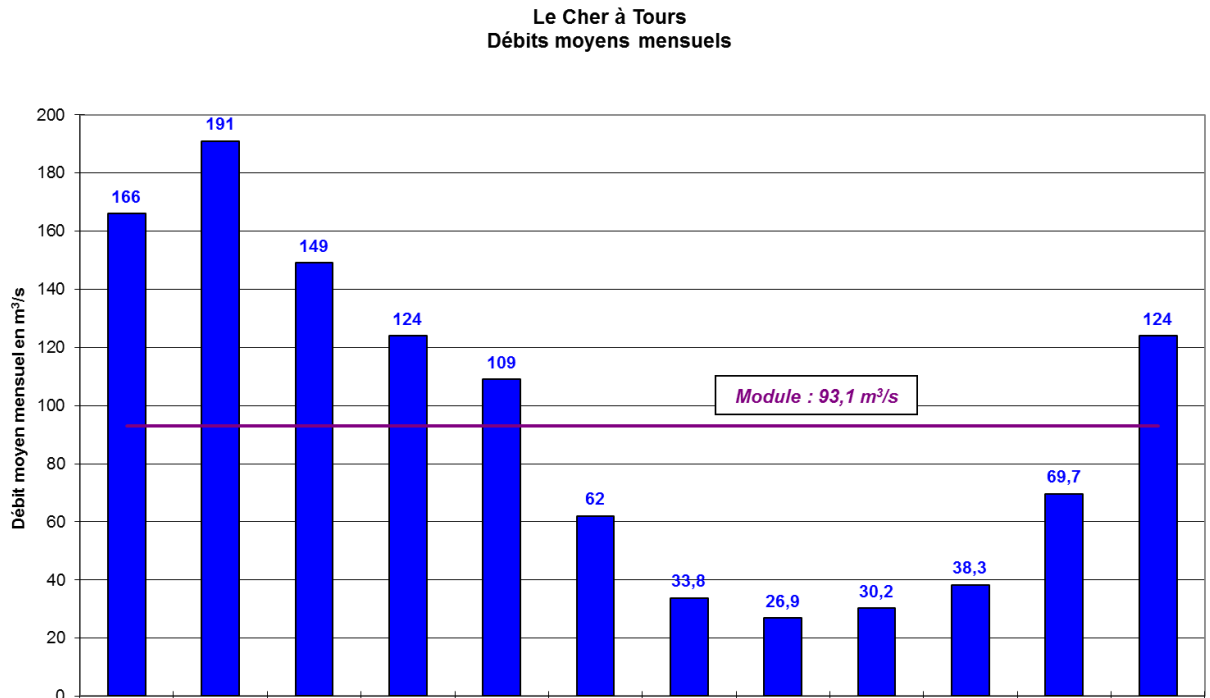
**Fig. 19. Graphe des écoulements mensuels**

La période d'étiage s'étend sur une durée de 4 mois, juillet, août, septembre et octobre. Le débit moyen y reste en dessous de 38 m<sup>3</sup>/s. En hiver (mois de janvier, février et mars) le débit moyen dépasse les 150 m<sup>3</sup>/s.

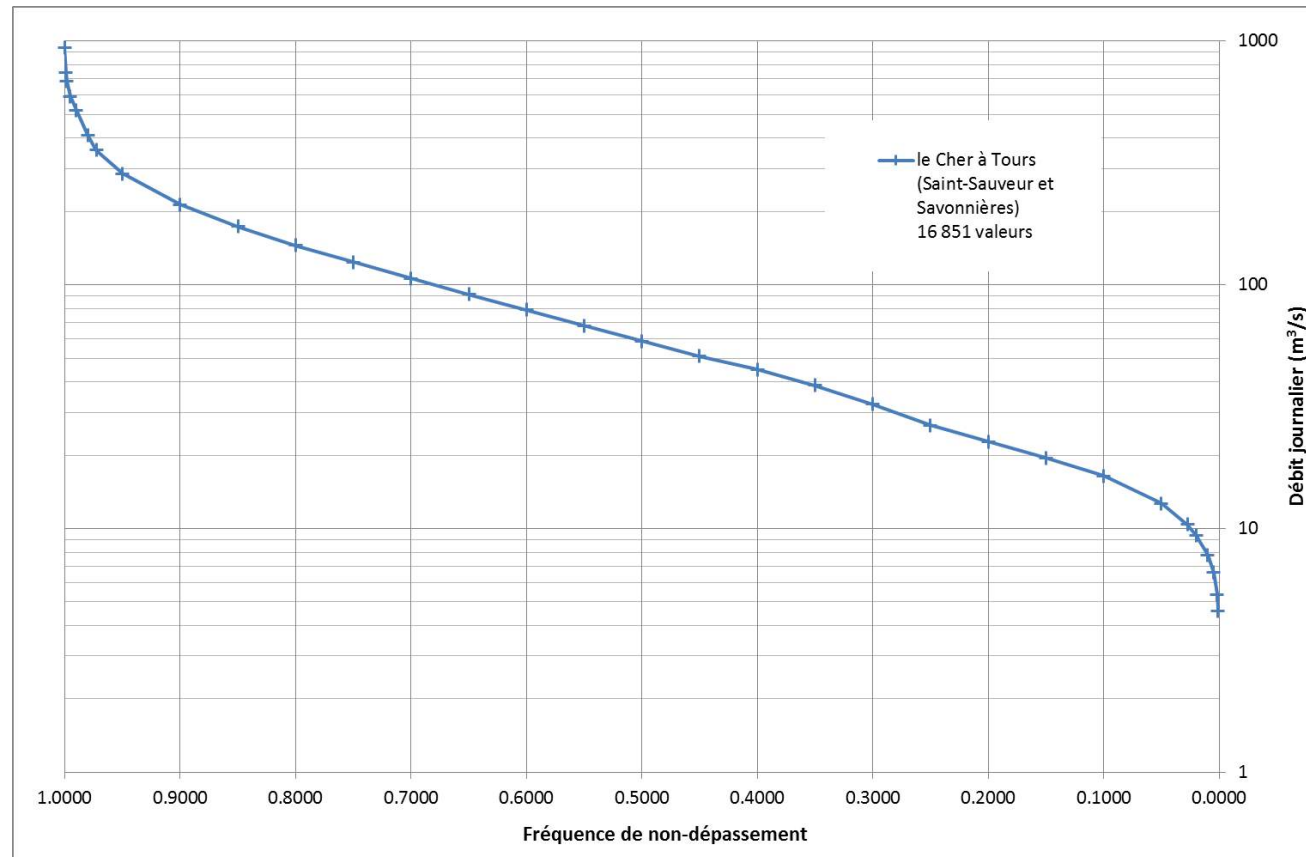
**Fig. 20. Graphe des débits classés**

Fréquence de non dépassement	Débit journalier (m <sup>3</sup> /s)
1.0000	935.0
0.9990	739.0
0.9980	681.0
0.9950	592.0
0.9900	520.0
0.9800	411.0
0.9726	357.0
0.9500	285.0
0.9000	213.0
0.8500	173.0
0.8000	145.0
0.7500	124.0
0.7000	106.0
0.6500	91.4
0.6000	79.0
0.5500	68.0
0.5000	58.6
0.4500	51.0
0.4000	44.9
0.3500	38.6
0.3000	32.3
0.2500	26.5
0.2000	22.7
0.1500	19.5
0.1000	16.4
0.0500	12.7
0.0274	10.4
0.0200	9.4
0.0100	7.8
0.0050	6.6
0.0020	5.4
0.0010	4.6

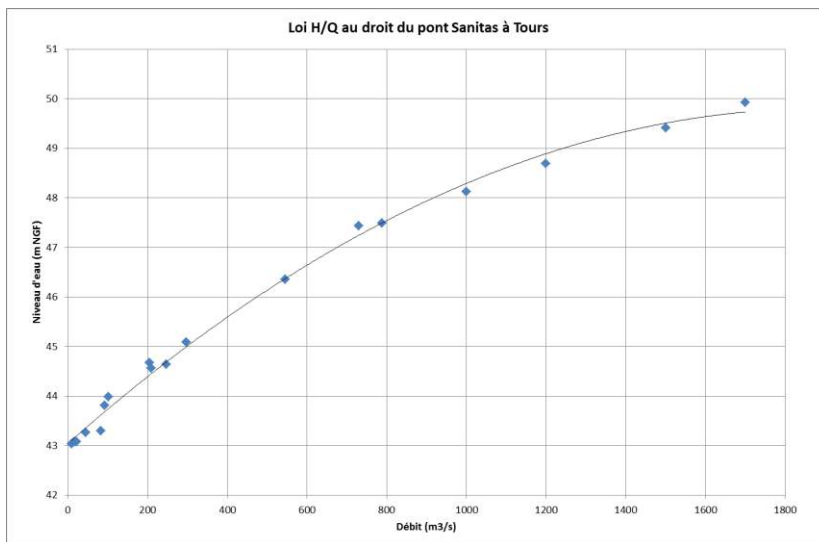
Fig. 24. Loi Hauteur/débit en aval du barrage de Rochepinard (Pont Sanitas)

Une loi hauteur/débit a été reconstituée au droit du pont Sanitas à Tours pour déterminer les conditions d'écoulement en aval du barrage de Rochepinard. Elle se base sur les données précédentes (levés de lignes d'eau) et les débits de crue enregistrés à la station de Tours Pont Saint Sauveur, ainsi que, pour les débits supérieurs à 800 m<sup>3</sup>/s, les résultats de modélisation de l'étude de danger.

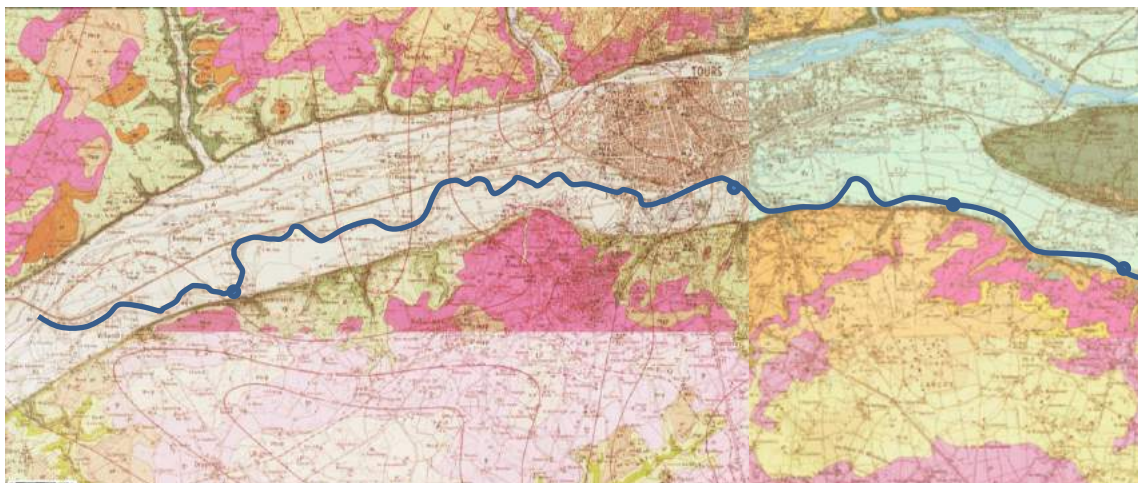
La vallée est composée d'alluvions modernes (Fz ; argile, sable et gravier).

**Fig. 25. Carte géologique de la zone d'étude**

La rivière méandre dans cette espace, avec une mobilité latérale importante entre la confluence avec la Loire et Tours, telle qu'on peut la voir sur la carte géologique. En amont de Tours, le tracé du Cher est plus rectiligne, et longe le pied du coteau Sud de la vallée.

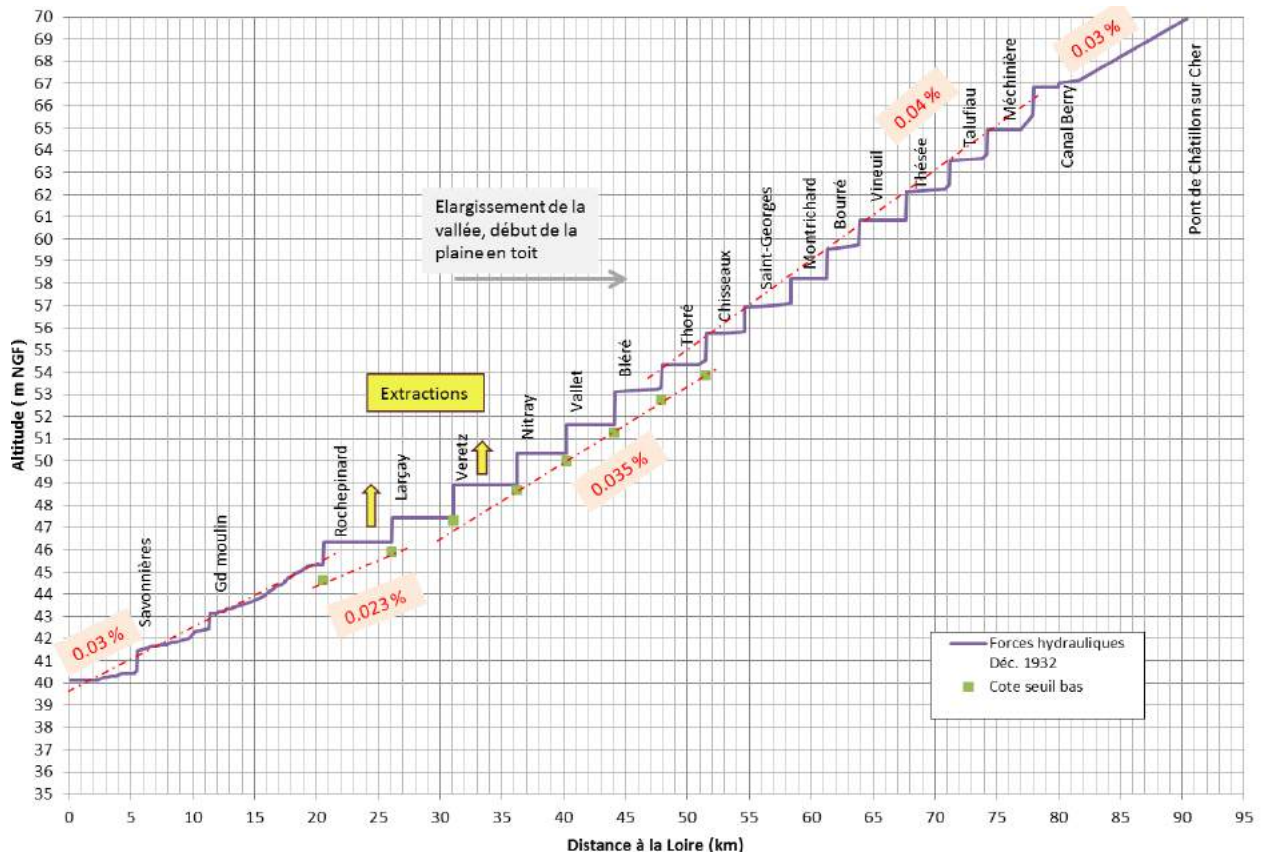
**Fig. 27. Profil en long des Grandes Forces Hydrauliques depuis l'amont du Canal du Berry à la Loire**

- De l'étude Ingérop de 2002 (Syndicat du Cher Canalisé, Mécanisation de sept barrages à aiguilles en Indre et Loire, Etude hydraulique en vue du dossier loi sur l'eau, Ingérop, octobre 2002) ;
- De déductions et de calculs hydrauliques simples pour le barrage de Rochepinard, à partir des données mentionnées sur les GFH et du débit estimé le jour du levé.

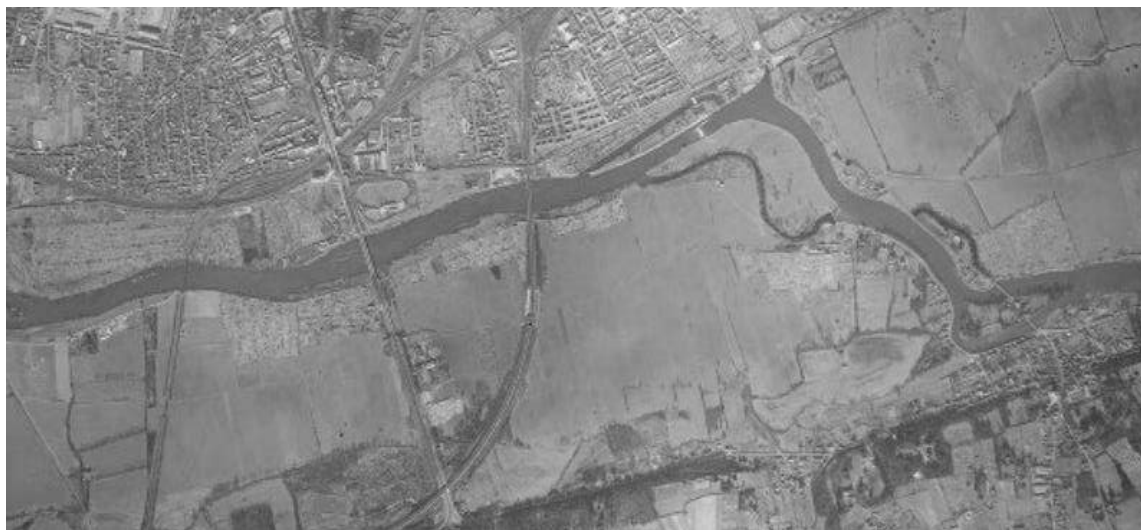
**Fig. 28. Evolution du lit du Cher entre 1956 et 1981 (traversée de Tours)**

*Cher dans la traversée de Tours - 1956*

*Cher dans la traversée de Tours – 1981*

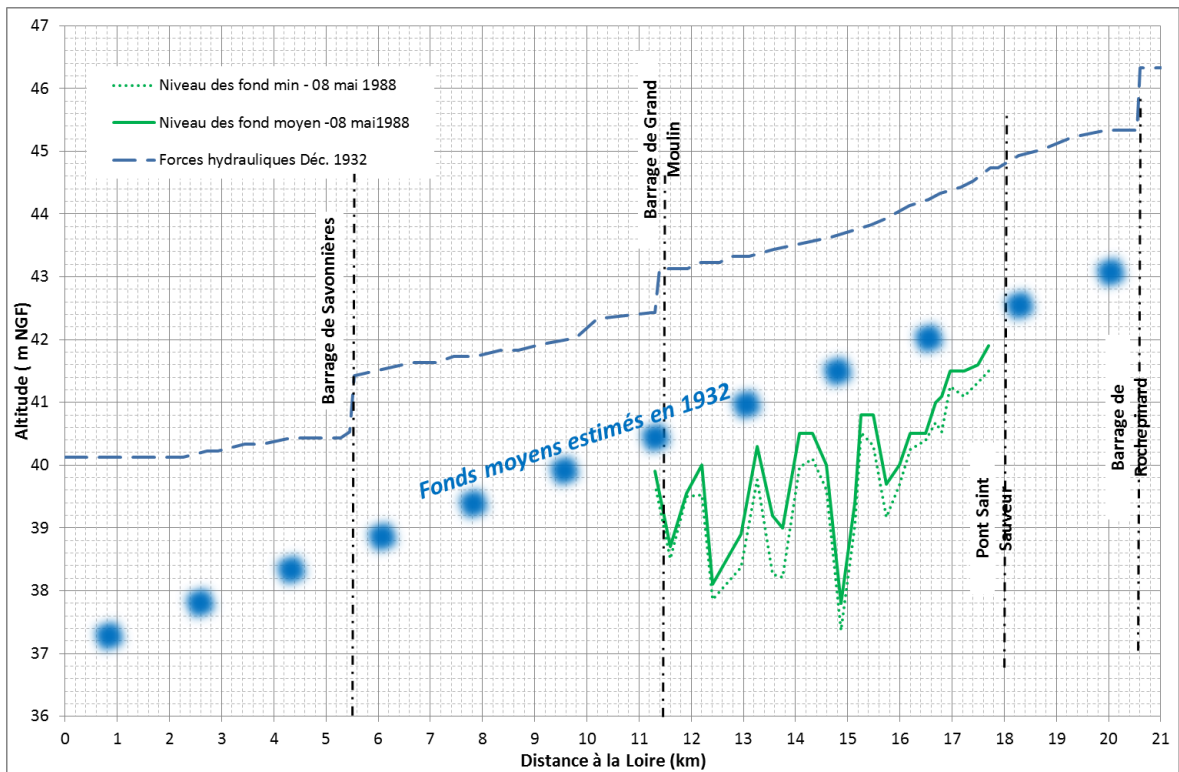
**Fig. 30. Evolution supposée des fonds en aval de Rochempinard entre 1932 et 1988**

La figure suivante reporte ces éléments, et un fond moyen estimé à partir de la ligne d'eau des Grandes Forces Hydrauliques et des débits estimés lors de ces relevés (de 120 m³/s depuis l'aval de Rochempinard à 75 m³/s à la confluence avec la Loire).

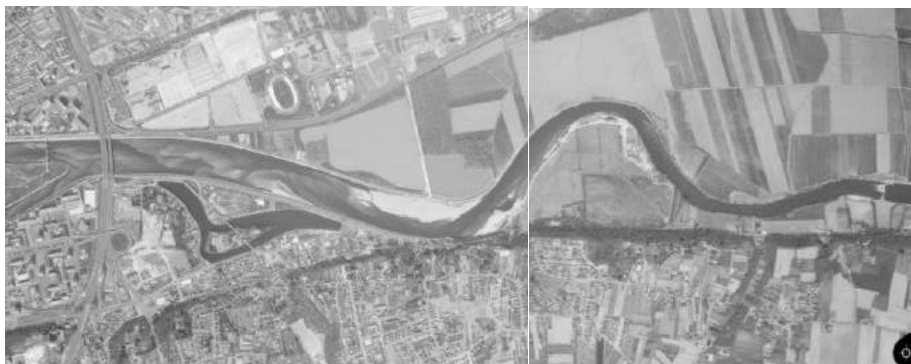
En plan, l'évolution sur la photo aérienne de 1984 montre clairement la sédimentation dans le bassin d'aviron.

**Fig. 31. Plan d'eau d'aviron en 1984**

Les dépôts débutent dès l'amorce de l'élargissement du lit, et s'organisent en fonction de la sinuosité de la rivière. Ils commencent, en 1984, à dépasser le barrage lui-même.

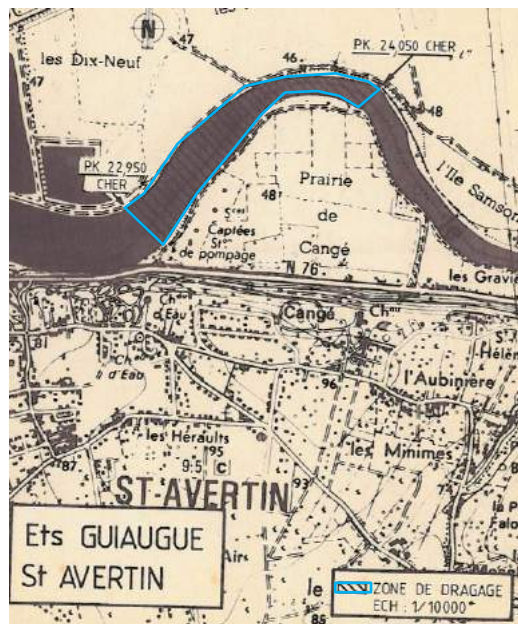
Les autorisations sont d'abord fournies pour une durée d'un an, puis pour une durée de 6 ans (à partir des années 1980). Dans les années 1980-1990, la zone d'extraction est réduite à la boucle de l'Ecorcheveau (voir plan ci-après datant de 1987).

**Fig. 32. Zone de dragage autorisée (Extrait plan de 1987)**

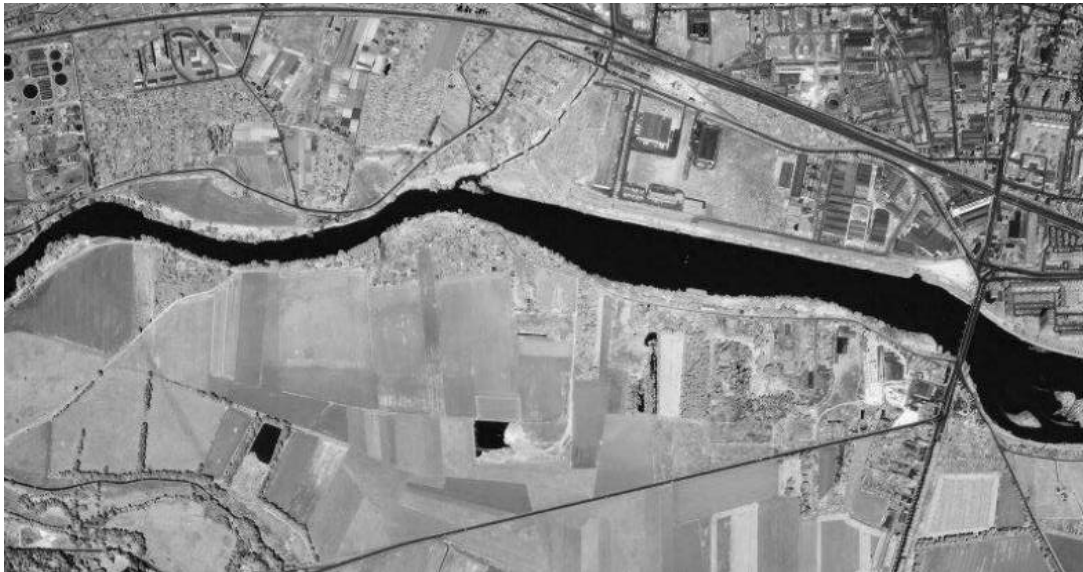
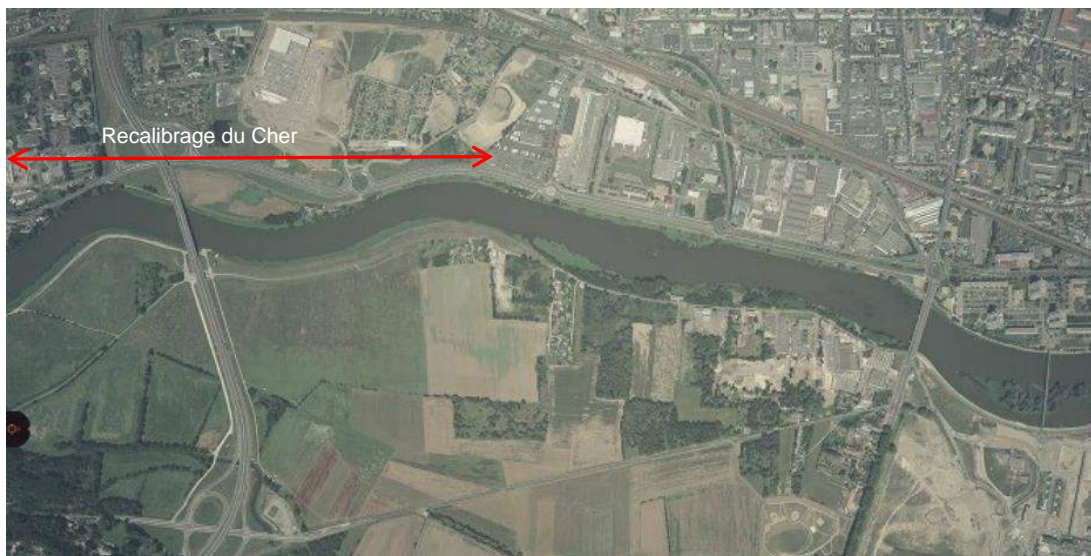
**Fig. 41. Evolution du lit du Cher entre 1981 et 2001 (Aval Pont Saint Sauveur)**

*Cher en aval du Pont Saint Sauveur - 1981*

*Cher en aval du Pont Saint Sauveur - 2001*

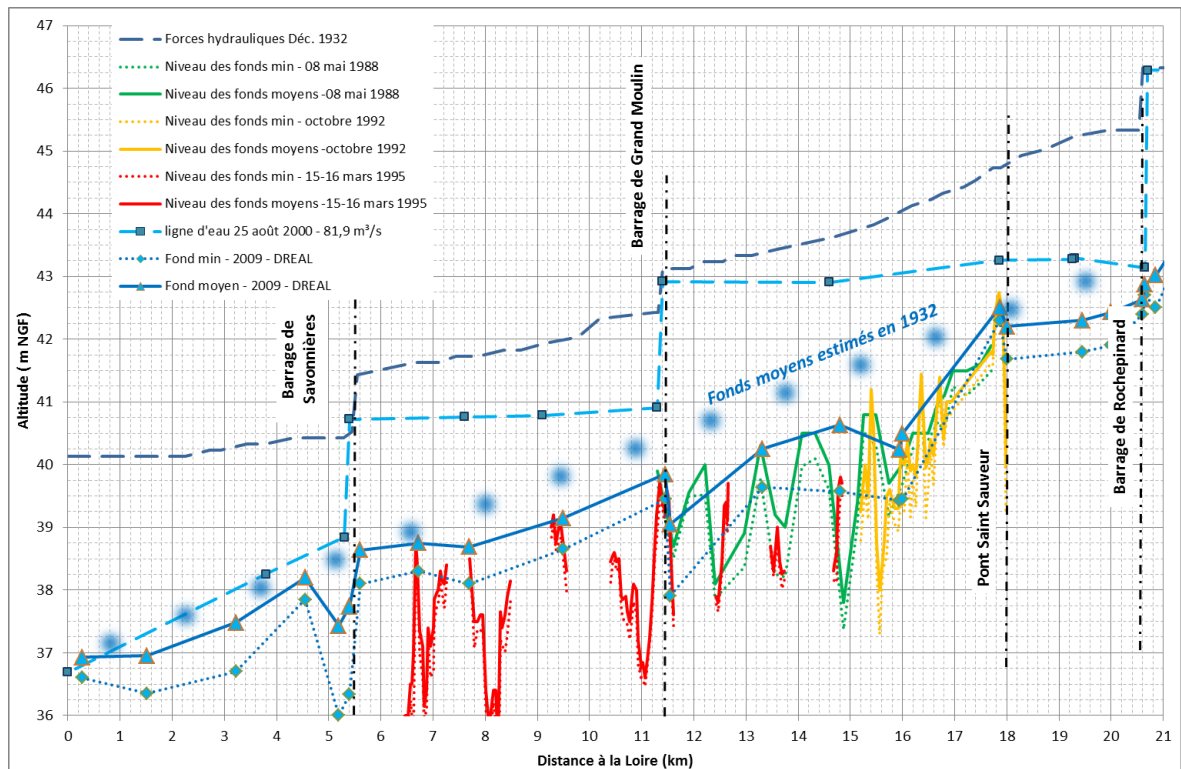
**Fig. 44. Evolution des fonds en aval de Rochempinard entre 1988 et 2009**

En aval de Rochempinard, nous disposons, pour les comparer avec les données des années précédentes, des profils en travers bathymétriques de la DREAL levés en 2009. Ces levés sont relativement espacés, ce qui rend la comparaison avec les années précédentes délicate.

En se positionnant précisément sur les points levés en 2009, les fonds moyens n'auraient pas évolué depuis 1988 et/ou 1995. Seul le point au PK 14.8 pourrait montrer en 2009 un exhaussement. Positionné à la rupture de pente des fonds, et vers le queue de la retenue habituelle du barrage de Grand Moulin, une sédimentation à ce point paraît cohérente. Mais compte tenu de la très faible densité des levés, cette évolution nécessite d'être précisée par d'autres levés.

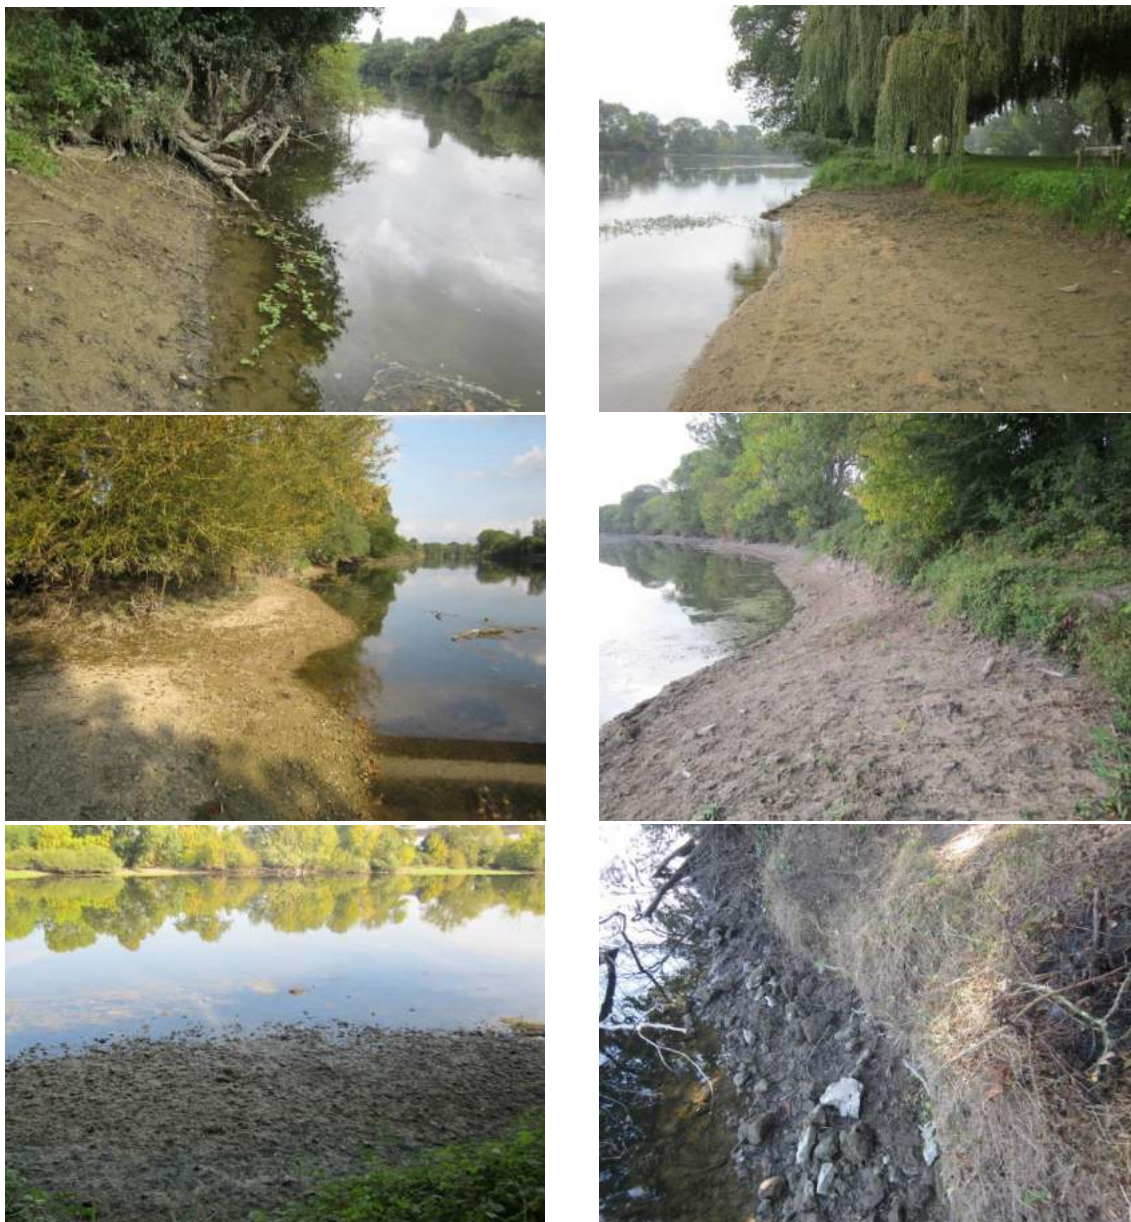
Les photographies ci-dessous illustrent la nature des fonds ou des berges rencontrées au cours de nos reconnaissances de terrain.

*Ecorcheveau- extrémité amont de la retenue de Rochepinard*

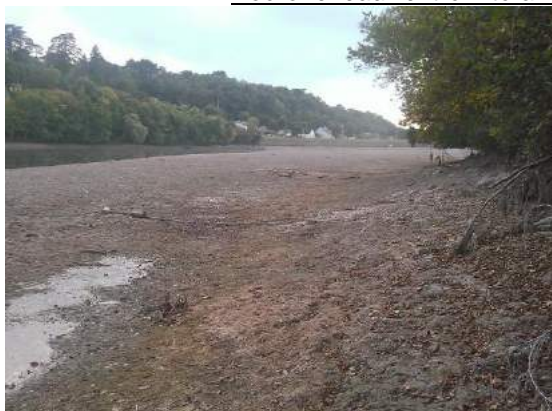
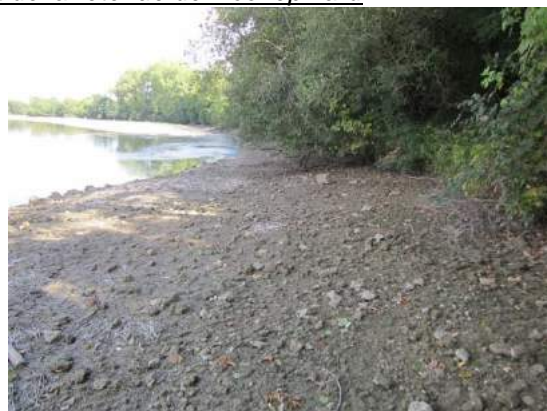
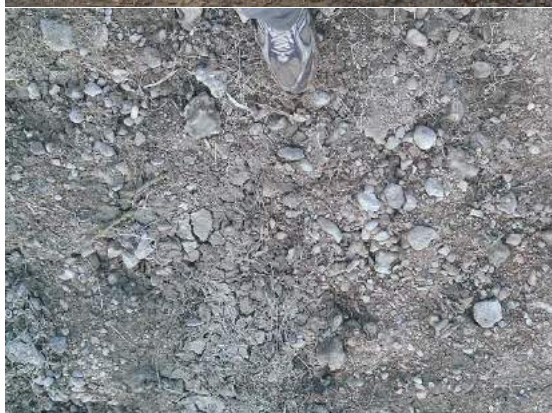
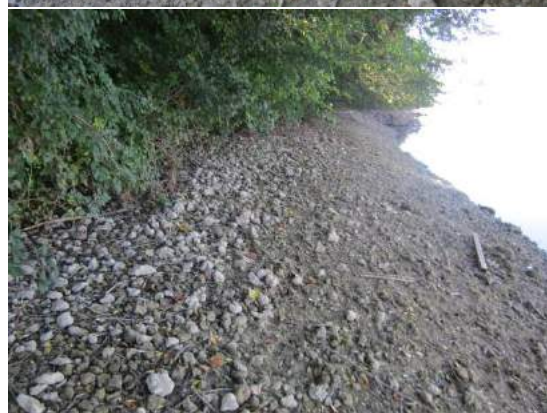
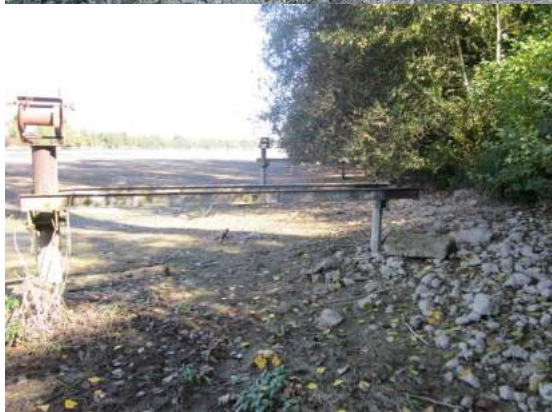
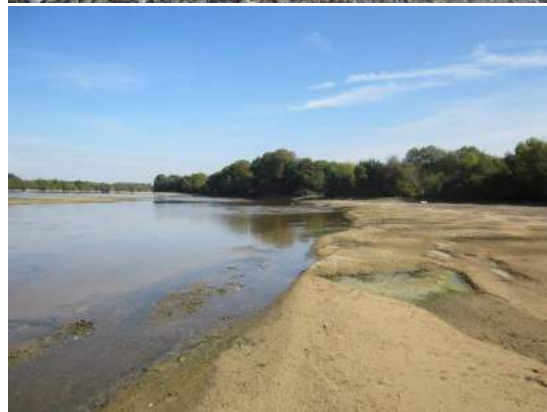
*Amont Petit barrage de Rochepinard – bras rive gauche*

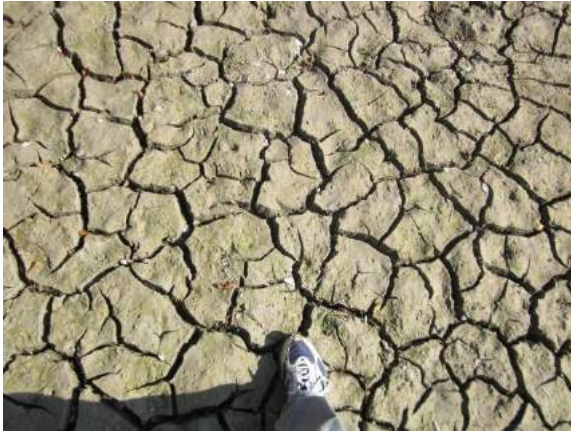
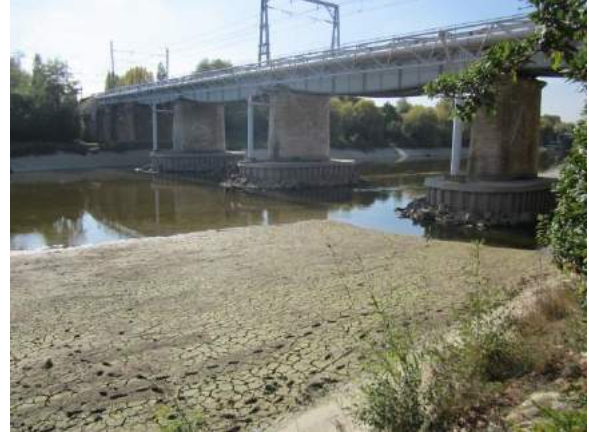
*Aval Savonnières – confluence avec la Loire*

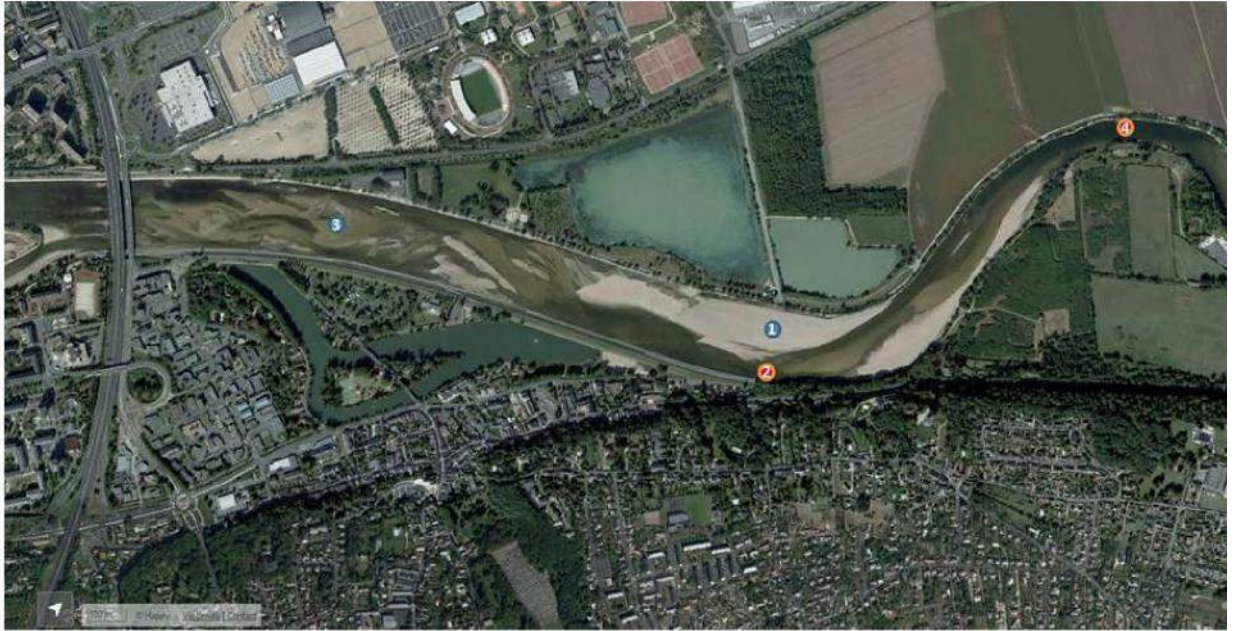
**Fig. 47.** Localisation des points de prélèvements

- Point 1 : x= 529 350 m y=6 699 120 m
- Point 2 : x= 529 330 m y=6 698 990 m
- Point 3 : x= 528 230 m y=6 699 390 m
- Point 4 : x= 530 310 m y=6 699 640 m

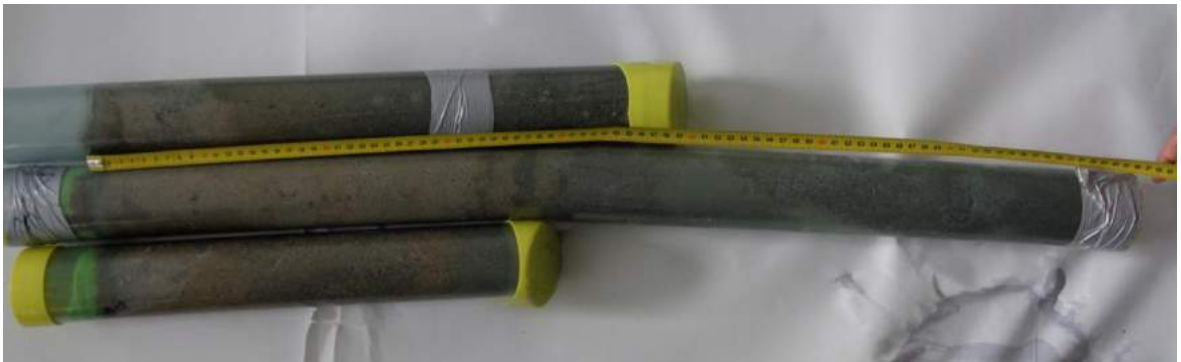
**Fig. 48.** Carottes réalisées au droit du point 3

- Un ensemble de carottes sédimentaires sur le point 3. La profondeur d'eau était d'environ 2m. La carotte la plus longue a nécessité l'intervention d'un plongeur pour l'extraction, le bouchage et le relevage. Une partie du prélèvement contenu dans les carottes les plus courtes s'est vidée par gravité lors de la remontée ;

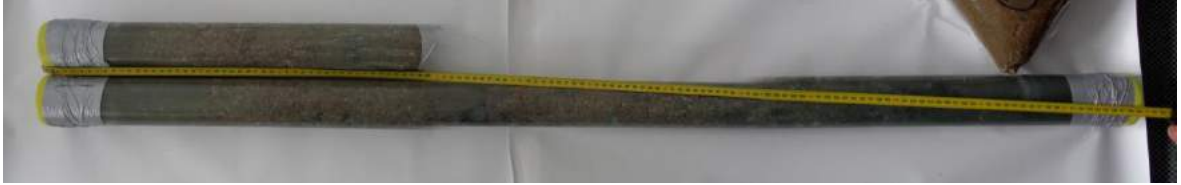
**Fig. 49. Carottes réalisées au droit du point 1**

- Deux carottes sur le point 1. La profondeur était d'environ 50 cm d'eau. La carotte la plus courte s'est aussi vidée en partie lors de la remontée du carottier ;

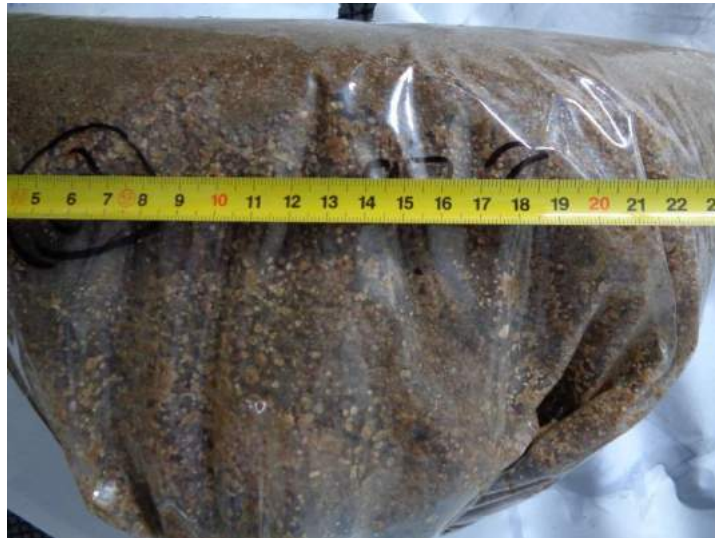
**Fig. 50. Prélèvement au droit du point 2**

- Un prélèvement au cône Berthois sur le point 4 n'a rien produit (3 essais ont été réalisés). L'intervention d'un plongeur confirme la nature du substrat constituée d'une dalle de roche mère affleurante<sup>3</sup> sur le 1/3 rive nord du Cher, au centre du chenal des blocs (supérieur à 10cm posés sur la roche mère) la partie sud n'a pas été prospectée ;
- Un prélèvement au cône Berthois sur le point 2 (sable homo-métrique).

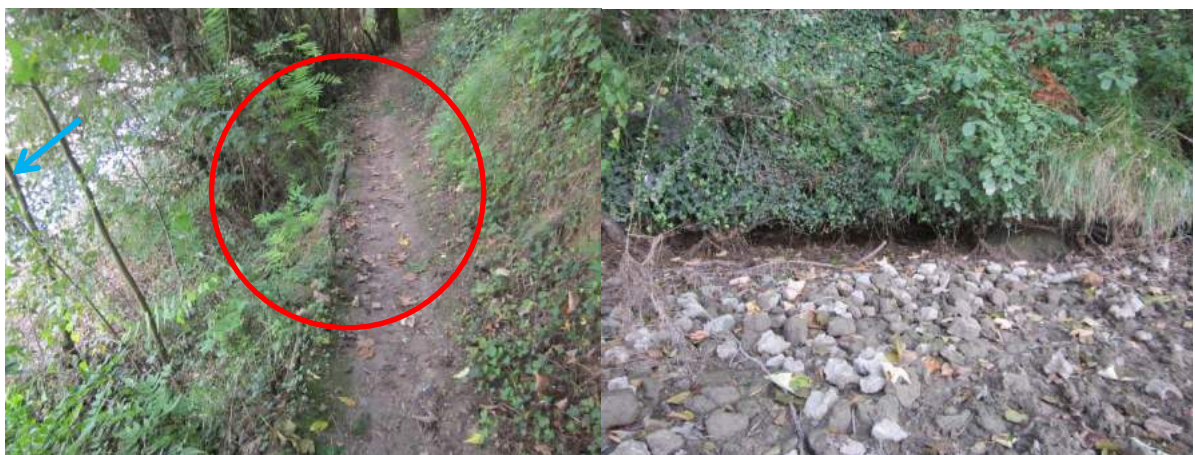
**Fig. 63.** Chemin le long de la berge et érosion (sous-cavage) au niveau de la retenue normale

Deux causes à l'érosion peuvent être avancées :
