# ETUDE GEOMORPHOLOGIQUE DU CHER DANS SA TRAVERSEE TOURANGELLE

PHASE 1 ET 2 : ETAT DES LIEUX -  
DIAGNOSTIC

RAPPORT FINAL

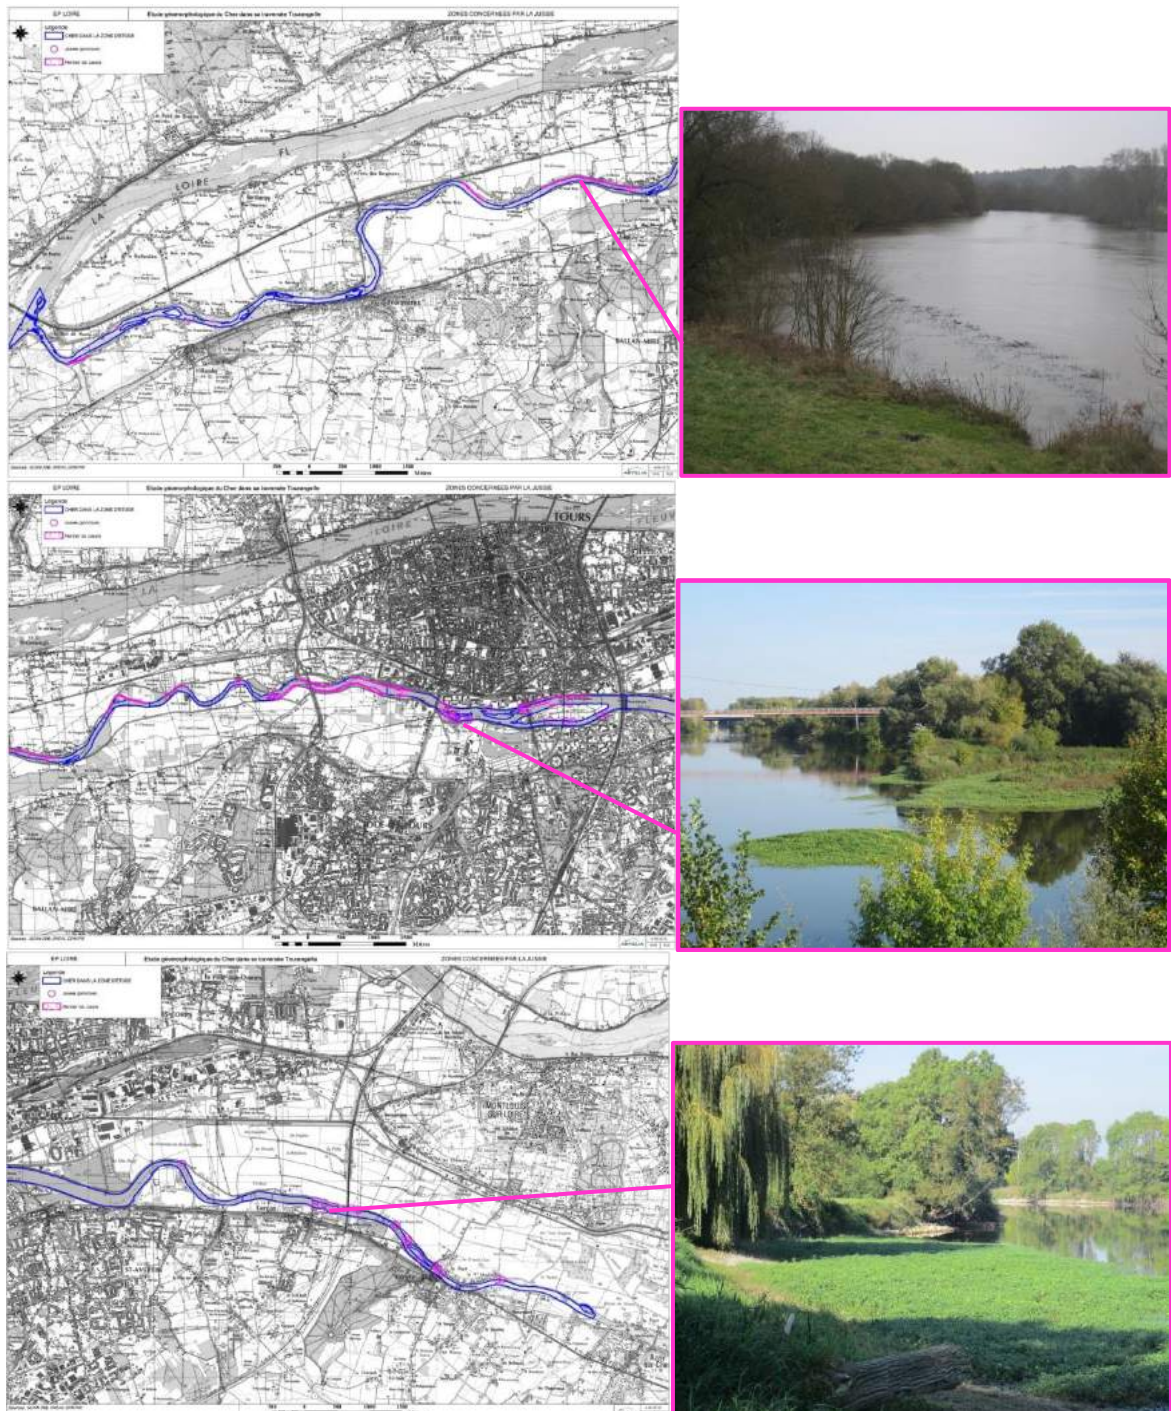
**Fig. 75. Zones concernées par la Jussie**

La Jussie est présente sur le Cher depuis environ 20 ans. L'ensemble de la zone d'étude est concernée, mais le secteur le plus touché correspond à la partie du Cher canalisé et notamment à l'aval du barrage de Rochepinard (Cf. figures ci-après).

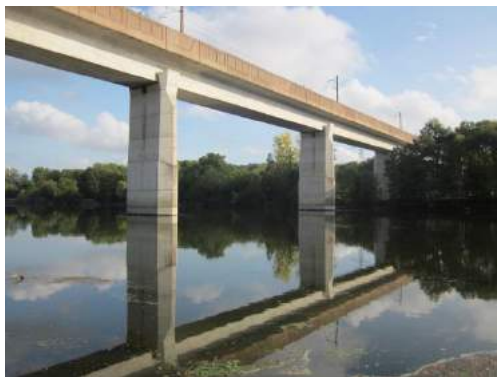
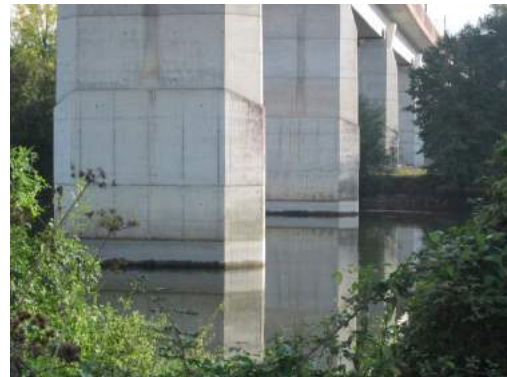
N°25 - Larçay\_Viaduc TGV (Lit Mineur)  
Abscisse : 122402 m

Il s'agit d'un viaduc traversant l'ensemble du lit majeur du Cher.

Il a été construit à la fin des années 80 et présente deux appuis en lit mineur ainsi qu'un appui en haut de berge rive droite.

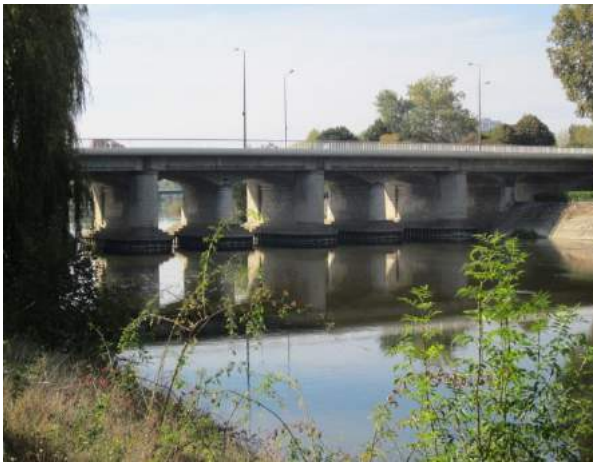
Sur le bras rive droite, le pont voûte est constitué de 7 travées. Sur le bras rive gauche, le pont est constitué de 10 travées. Les piles et culées sont en maçonnerie et viennent s'appuyer sur des massifs en béton ceinturé par des enceintes de palplanches émergentes en basses eaux (uniquement en rive gauche).

*Pont sur le bras rive gauche*

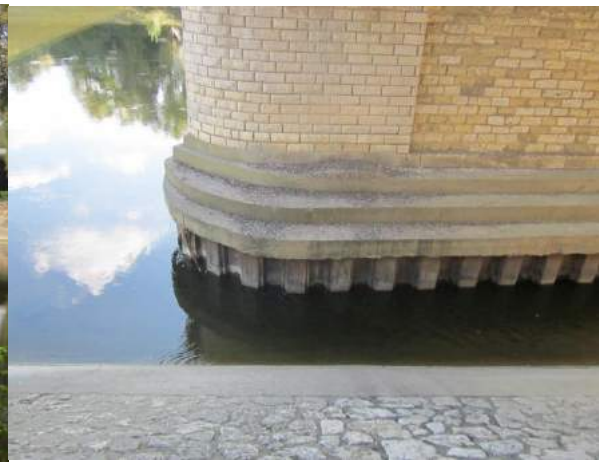
*Massifs de fondation*

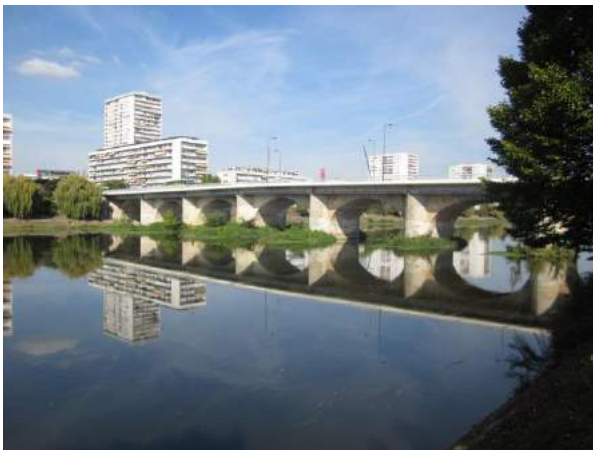
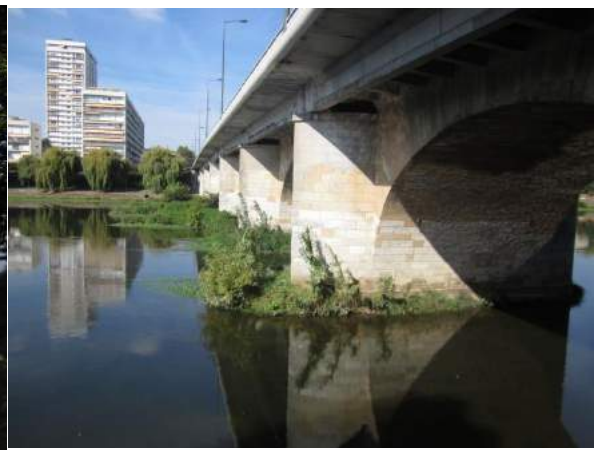
*Pont sur le bras rive droite*

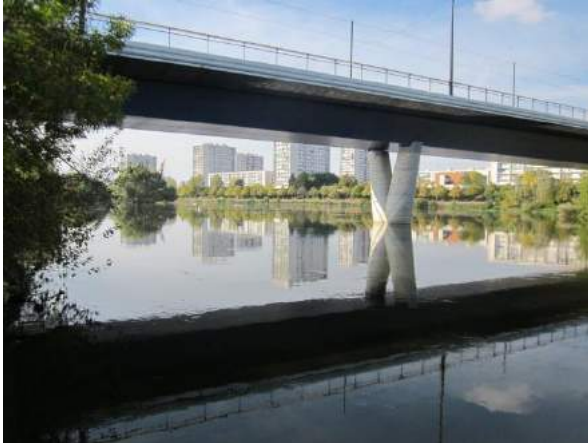
Situé à environ 1,8 km en aval du barrage de Rochepinard, ce pont a été construit en 2010 pour le passage de la nouvelle ligne de tramway. Il présente 3 appuis en rivière.

*Pont du tramway*

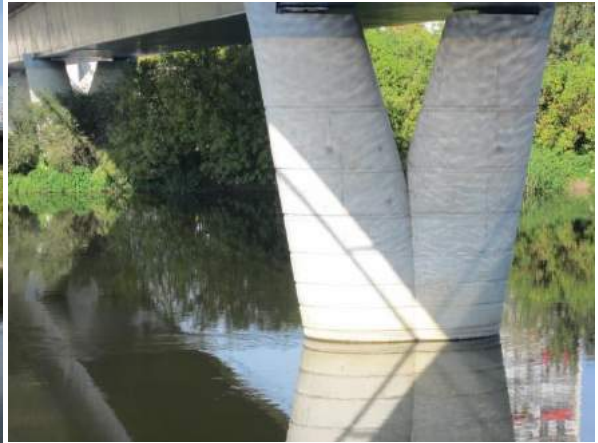
*Appui en rivière*

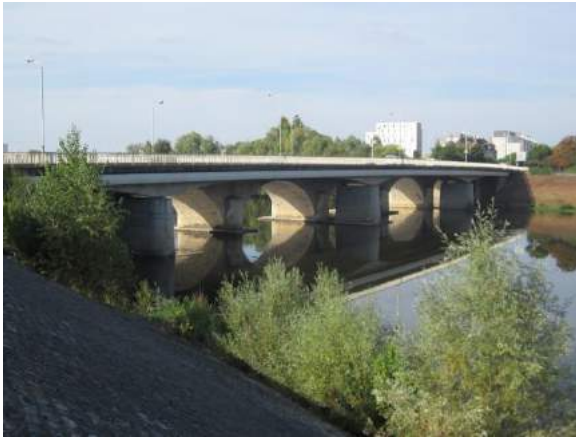
Situé à environ 2,6 km en aval du barrage de Rochepinard, ce pont en pierre est constitué de 6 vouîtes et présente 5 appuis en rivière.

*Pont Saint-Sauveur*

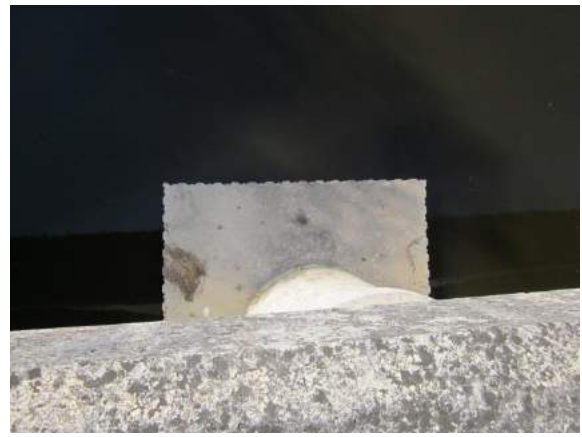
Les piles et culées sont en maçonnerie et viennent s'appuyer sur des massifs en béton ceinturé par des enceintes de palplanches émergentes en basses eaux.

*Massif de fondation*

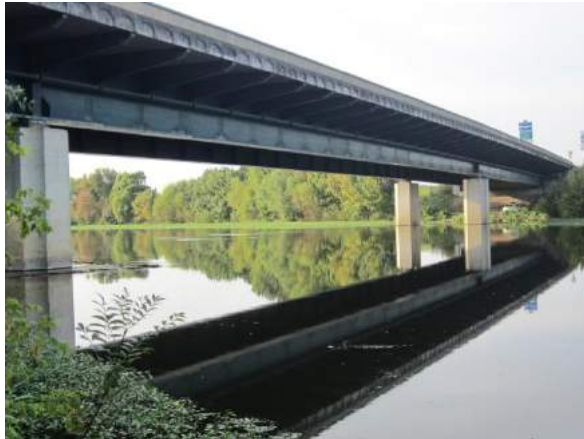
Situé à environ 4,6 km en aval du barrage de Rocheminard, ce pont compte 3 travées et de appuis doubles en rivière.

*Pont de la Rocade Ouest*

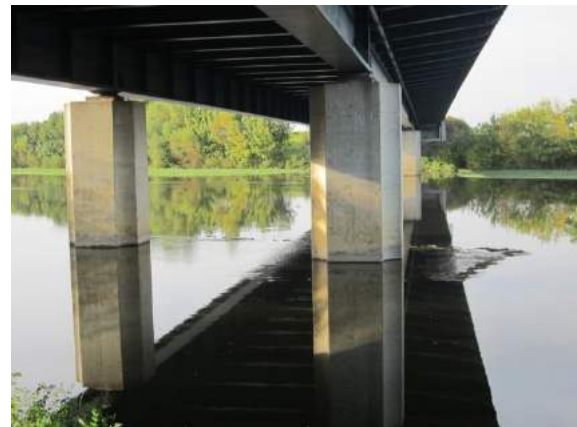
Les piles viennent s'appuyer sur des massifs en béton ceinturé par des enceintes de palplanches affleurantes en basses eaux.

*Ceinture de palplanche affleurante*

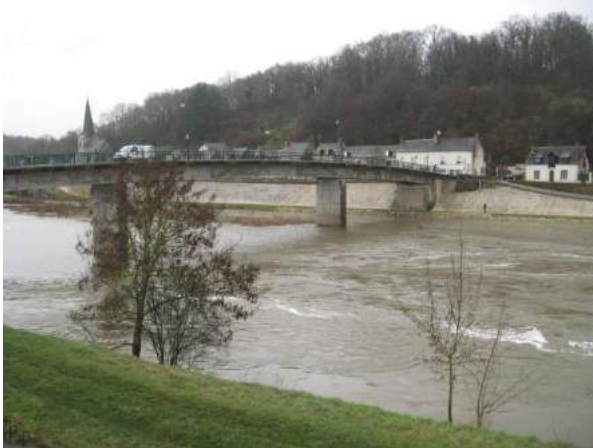
Situé à environ 15,2 km en aval du barrage de Rochepinard, ce pont compte 3 travées et 2 appuis doubles en rivière.

Pont de la Rocade Ouest

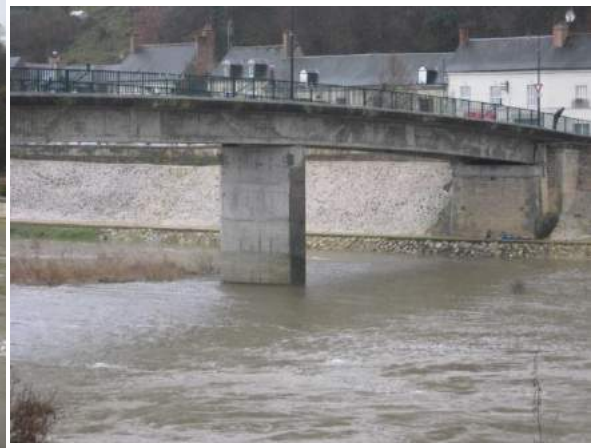
Les massifs de fondations n'ont pu être observés.

Ceinture de palplanche affleurante
