Etat des lieux et caractérisation de la fonctionnalité hydraulique du bocage – SAGE ELORN (29)

Maxime Fauvel
Master 2 Aménagement et Gestion Intégrée
des Ressources Environnementales
UFR Géographie - Université de Caen
avril – septembre 2007

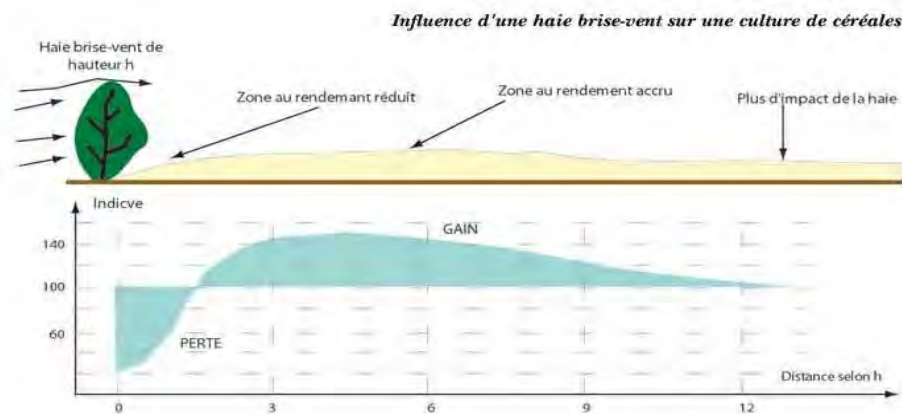
S'ajoute à cela des effets bénéfiques sur les cultures, tel qu'une protection contre les érosions mécaniques du vent (érosion des sols, effet de verse). L'homogénéité du climat et cette protection des cultures peuvent augmenter le rendement d'une culture fourragère ou de céréales de l'ordre de 15 à 20%.

Figure 6 : influence de la haie sur le rendement des cultures (d'après Guyot)

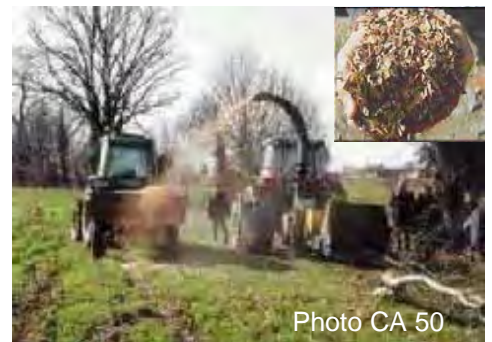
L'exploitation des haies pour le bois de chauffe produit des déchets de petit bois qui ne sont pas valorisés et qui bien souvent finissent brûlés dans un coin de la parcelle. Or aujourd'hui il est possible de valoriser ce petit bois en produisant des plaquettes de bois déchiqueté. Les deux principaux débouchés des plaquettes sont :

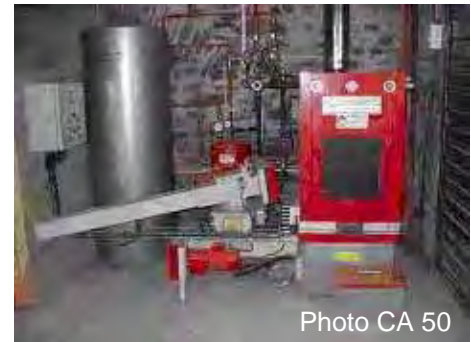
Les plaquettes issues du déchetage peuvent alimenter des chaudières bois. Après 4 à 6 mois de séchage dans un silo, les plaquettes peuvent être utilisées comme combustible. Une alimentation automatique permet de les brûler dans la chaudière. Il suffit d'environ 35 à 40 m³ par an pour produire le chauffage et l'eau chaude d'une maison d'habitation. L'entretien d'environ 300 m de haies suffit à assurer cette production annuelle. Des réseaux secondaires peuvent permettre de chauffer également une salle de traite ou un poulailler.

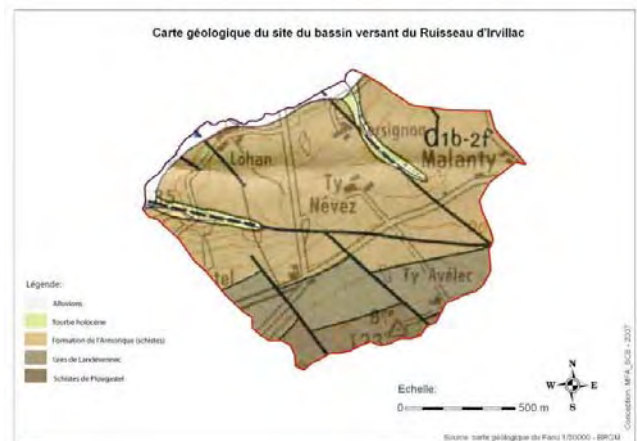
Figure 19 : géologie du site sur le bassin versant du Lohan (cf. carte 15)

Le site étudié sur le bassin versant du Ruisseau d'Irvillac s'étend sur une surface de 150 ha où environ 90% est en SAU. La pression agricole y est importante comme sur le reste du bassin versant et le bocage y est dégradé. Les cultures y sont beaucoup plus développées que sur le bassin versant du Mougau. Les pentes sont importantes sur le versant (entre 5% et 15%) et leur orientation générale est Nord Sud. Les précipitations moyennes s'élèvent à 1100 mm par an. Du point de vue géologique le secteur est constitué majoritairement de schistes. Les terrains rencontrés sont donc quasiment imperméables. Le site intègre donc les principaux facteurs qui le rendent sensible au ruissellement et au risque de pollution diffuse.

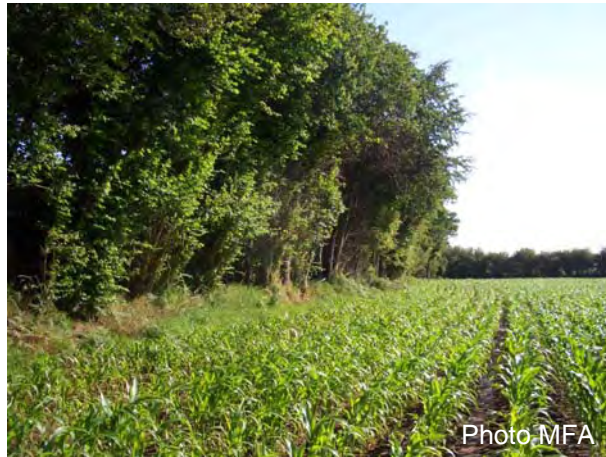
- ***Haie fonctionnelle :***

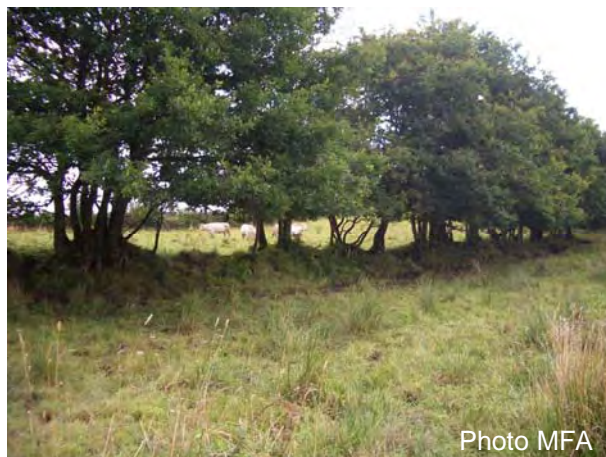
- ***Haie fonctionnelle dégradée :***

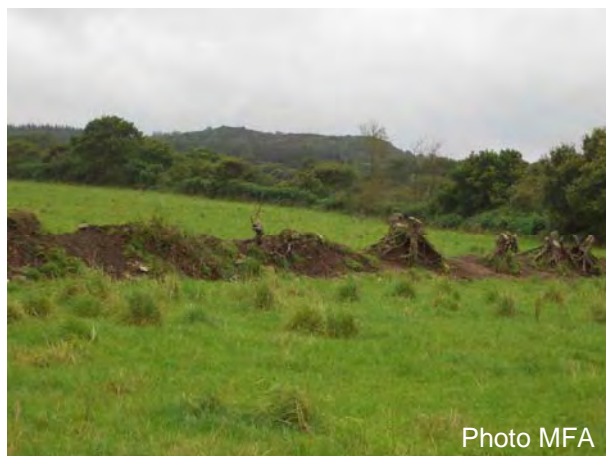
- ***Haie dégradée :***

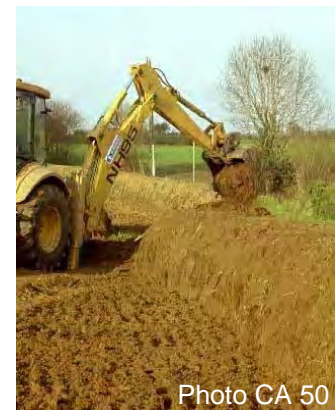
Photo CA 50

La méthode armoricaine consiste à prélever la terre dans le champ en amont sur 15 cm d'épaisseur et sur une dizaine de mètres de large. Ce volume de terre permet de réaliser un talus d'une hauteur de 1 mètre environs pour 2 mètres de base et 1 mètre de sommet. Le noyau et le sommet du talus sont constitués de terre végétale. Les flancs du talus sont tassés pour assurer sa stabilité.

La méthode classique est la réalisation d'un fossé avec calibrage de la levée de terre. A l'aide d'une pelle hydraulique, la base et les flans du talus sont constitués avec le matériau le moins stable (terre minérale prélevée au fond du creux). La terre végétale est conservée pour le dessus et le cœur du talus.

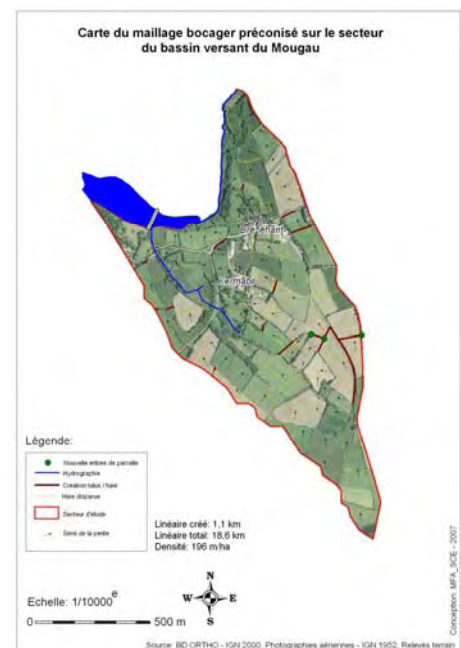
Le diagnostic de terrain a montré que sur ce secteur le risque d'érosion et de transfert de polluants vers le cours d'eau était relativement faible (1 parcelle jugée à risque). La qualité du bocage sur le secteur contribue bien évidemment à la réduction de ce risque. Néanmoins la carte du schéma d'aménagement bocager (cf. carte ci-contre) et la carte représentée par la figure 22 montrent qu'un minimum de travaux est préconisé. Dans la logique du diagnostic, la création d'une haie sur talus perpendiculaire à la pente est préconisée dans le bas de la parcelle à risque. Les autres créations consistent à reboucher des brèches (déplacement d'entrée de parcelle ou brèche dans le talus) ou répondent aux principes généraux d'aménagements (cf. § 5.1). Par exemple, on peut s'étonner de créations parallèles à la pente, mais ces haies sont préconisées pour se connecter à une haie perpendiculaire et former une extrémité puits (infiltration). Au total, ce sont la création de 1100 mètres de haies qui est préconisée sur le secteur. On peut noter que ces préconisations sont proposées au maximum sur les limites du parcellaire existant, et les haies disparues montrent que ce schéma d'aménagement ne consiste pas à un retour en arrière mais à l'obtention d'un réseau cohérent. A ces créations s'ajoutent les 2100 mètres de linéaire de haies à restaurer. Ainsi les haies diagnostiquées comme

Figure 22 : Création de haies sur le site du bassin versant du Mougau (cf. carte 19)

fonctionnelles dégradées lors du diagnostic de terrain (cf. carte 17) sont des haies qui nécessitent des interventions de restauration (regarnissage, retalutage...).

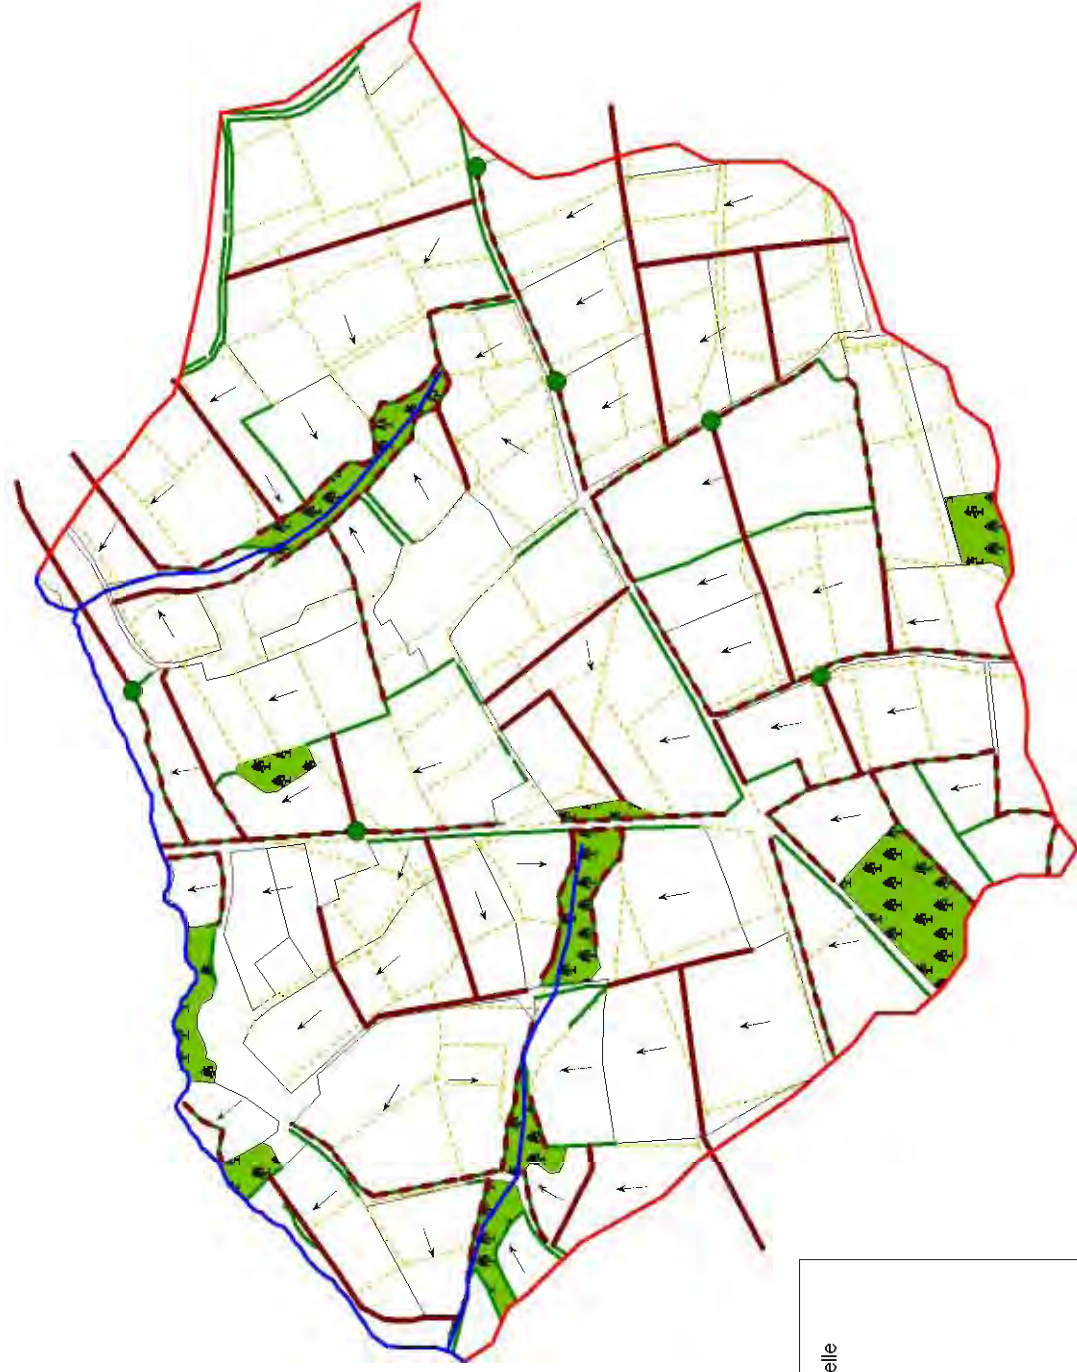
Carte du schéma d'aménagement bocager sur le secteur du bassin versant du Ruisseau d'Irvillac

Pour les travaux de rénovation, une base moyenne de 5 €HT/ml a été retenue. Mais ce coût peut varier en fonction de la restauration à réaliser. S'il s'agit d'un simple regarnissage de la haie (plantation de nouveaux plants), le coût sera moins important. En revanche, si le regarnissage nécessite une intervention préalable sur le talus (dessouchage, retalutage...), le coût sera plus important.

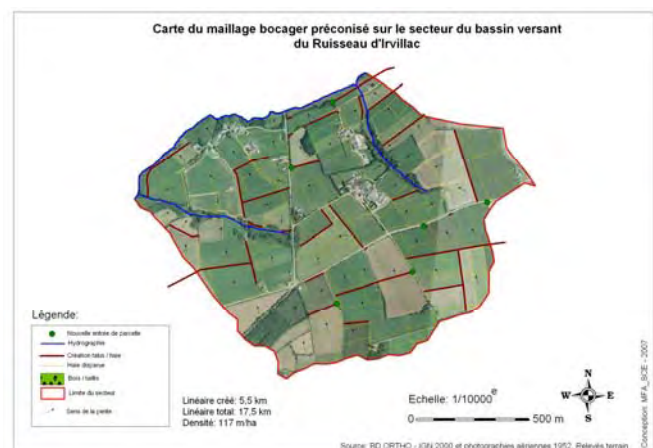
Tout comme sur le secteur du Mougau, le schéma d'aménagement bocager (cf. carte ci-contre) préconise des créations de haies sur talus en bas des parcelles à risque. Elles respectent également les principes évoqués dans le paragraphe 5.1 car les haies sont placées perpendiculairement à la pente, en ceinture des zones de bas fonds, mais également en connexion d'autres haies antiérosives. Les haies à conserver prioritairement suivent aussi les mêmes principes. Ces préconisations tentent dans la mesure du possible de respecter les limites du parcellaire actuel et sont donc loin du maillage qu'il existait en 1952. C'est donc 5500 mètres de haies sur talus qui sont préconisés pour redonner une cohérence hydraulique au maillage bocager du secteur (cf. carte ci-contre et 21). En plus de ces créations, 1300 mètres de haies fonctionnelles dégradées sont à restaurer (regarnissage principalement).

Figure 24 : Création de haies sur le site du bassin versant du Lohan (cf. carte 21)
