**SINTEGRA**

**DRAC AMONT**

# **Expertise hydromorphologique suite aux levés topographiques 2015**

Rapport

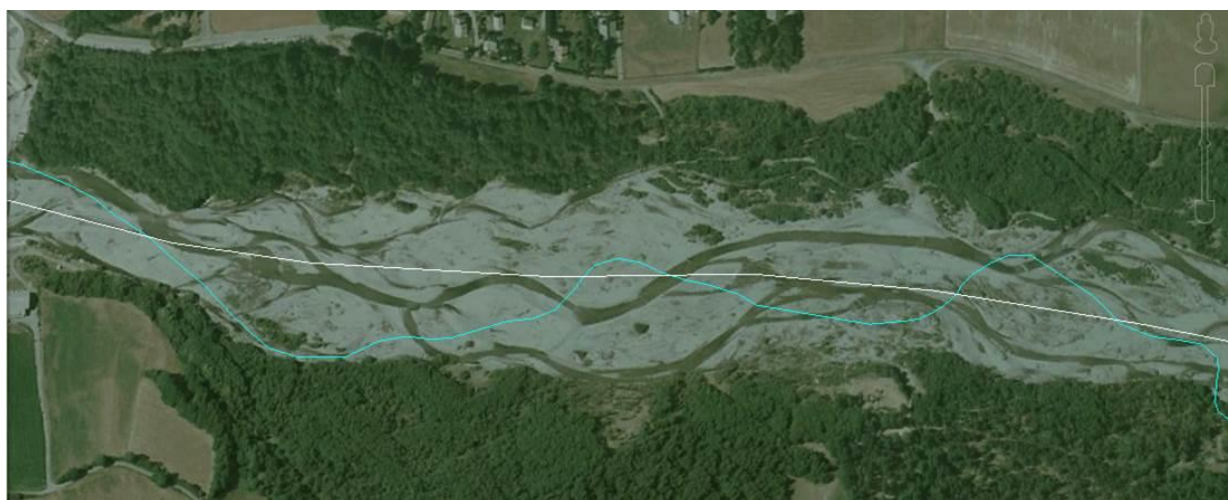
Figure 1 : Exemple d'axe du lit retenu pour le Drac dans un secteur en tresses

La photographie ci-dessous illustre en jaune l'axe retenu pour la bande active du Drac dans la plaine de Chabottes. Le tracé en bleu illustre le lit d'étiage principal relevé lors de la campagne topographique de 2009 (Cabinet ARGEO). Ce lit d'étiage évolue fortement au cours du temps, en particulier dans les secteurs en tresses. Son levé topo-bathymétrique doit être projeté sur l'axe de la bande active afin que tous les levés soient comparables.

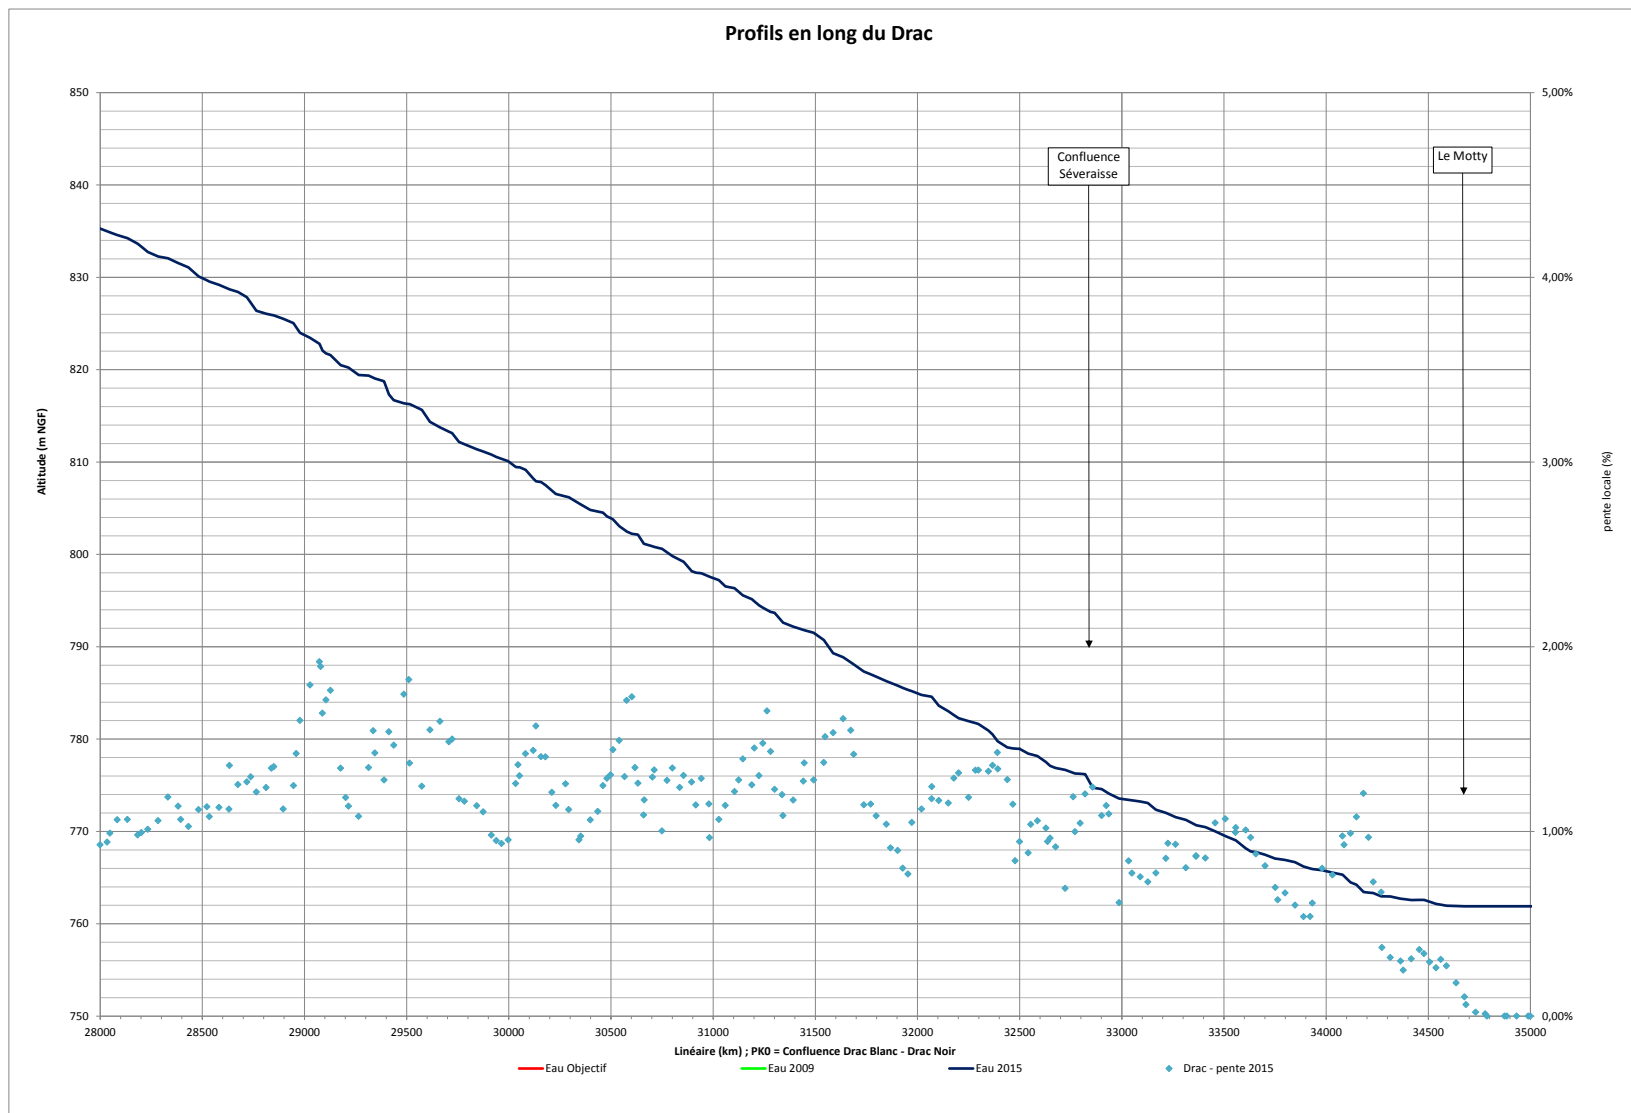
## **Annexe 1. Profils en long du Drac**

Le détail des profils en long est fourni en annexe.
