RIPISYLVE

# R01

## RESTAURATION DE LA TRIE

Commune de Saigneville

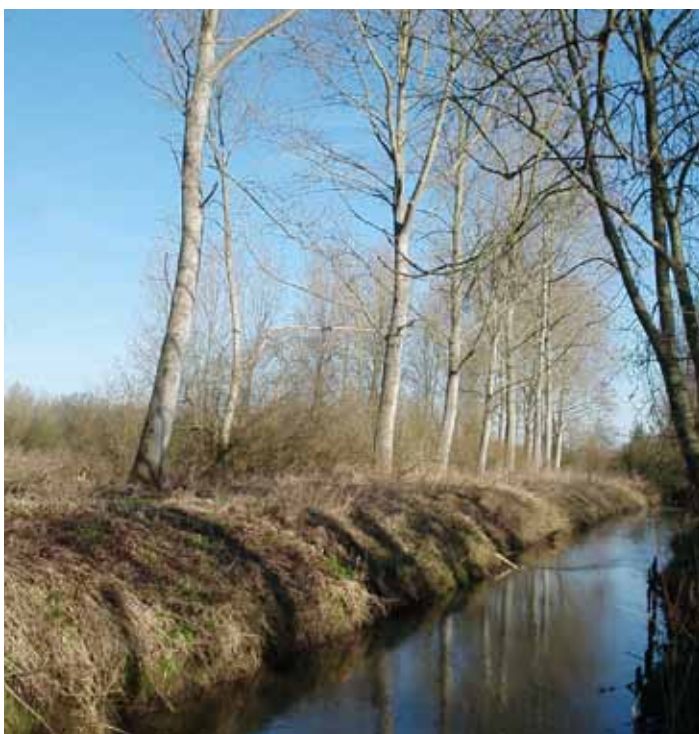
### Abattage de la peupleraie en rive gauche

Abattage de la peupleraie, dessouchage puis reprofilage des berges (pente 2/1), sur un linéaire d'environ 220 mètres.

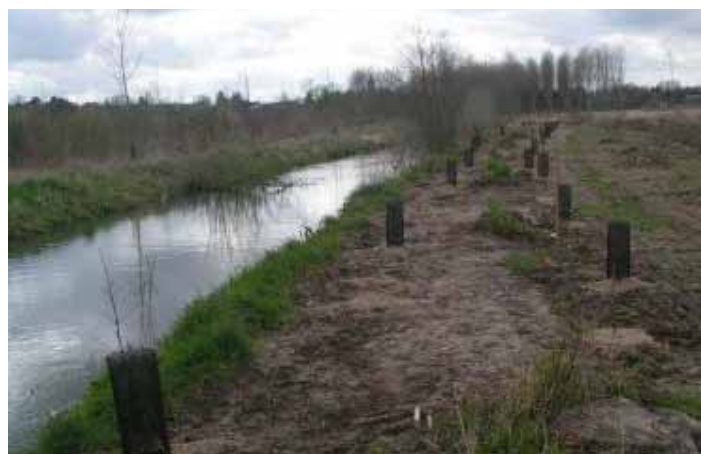
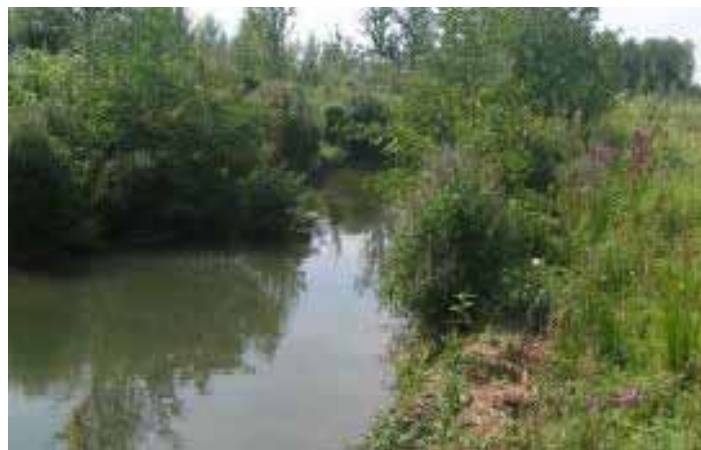
Le type de paillage utilisé (granulés de lin) ne semble pas améliorer la croissance ou la reprise. Il confère cependant un avantage pour l'entretien en limitant le développement des graminées et du liseron.

L'Oignon lors des plantations puis après travaux (Crédit photo : CRPF)

Malgré un taux de reprise moyen, une ripisylve fonctionnelle est désormais présente le long du cours d'eau. Les conditions lumineuses sont plus favorables à la vie aquatique (davantage d'ombrage et donc une meilleure oxygénation de l'eau). La faune locale dispose d'une multitude d'habitats, de croissance et de reproduction.

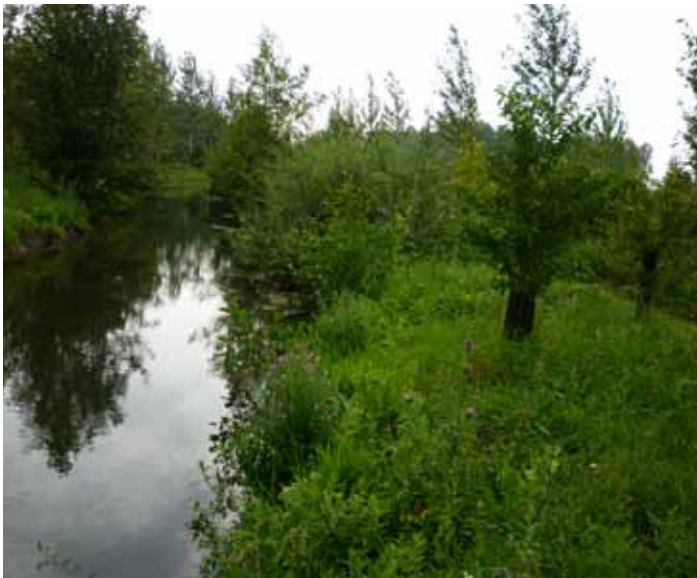
*Ripisylve après 3 ans (Crédit photo : CRPF)*

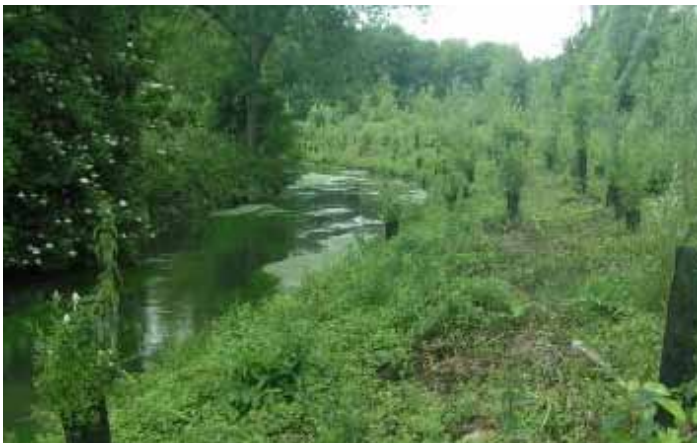
Paillage des plants par dalles biodégradables disposées au pied pour faciliter les entretiens et améliorer la reprise.

Plantation de la ripisylve (Crédit photo : CRPF)

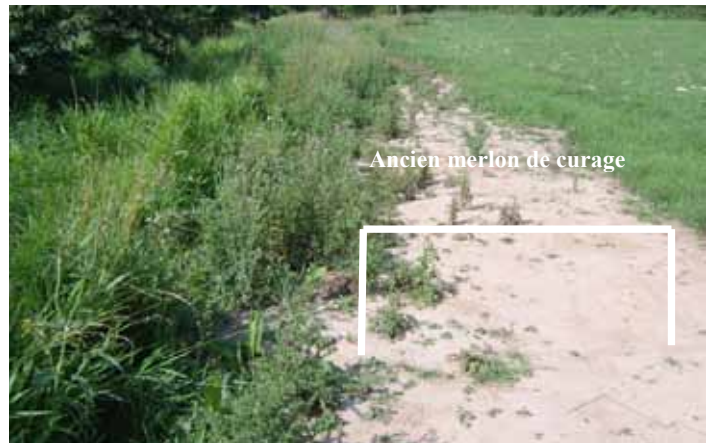
Arasement de l'ancien merlon de curage

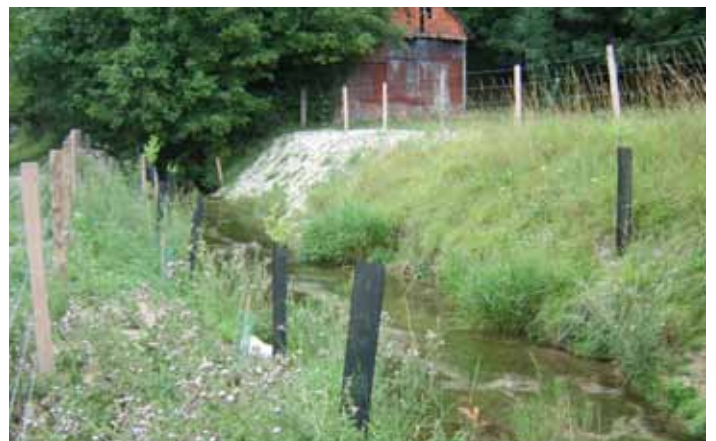
Concernant les plantations, les reprises ont été excellentes et les croissances assez bonnes. La végétation a ainsi recolonisé les berges anciennement piétinées. Les berges sont désormais stabilisées.

On observe également la réapparition d'hélophytes en pied de berges, susceptibles de créer des caches et abris pour la faune aquatique.

Végétalisation des berges (Crédit photo : CRPF)

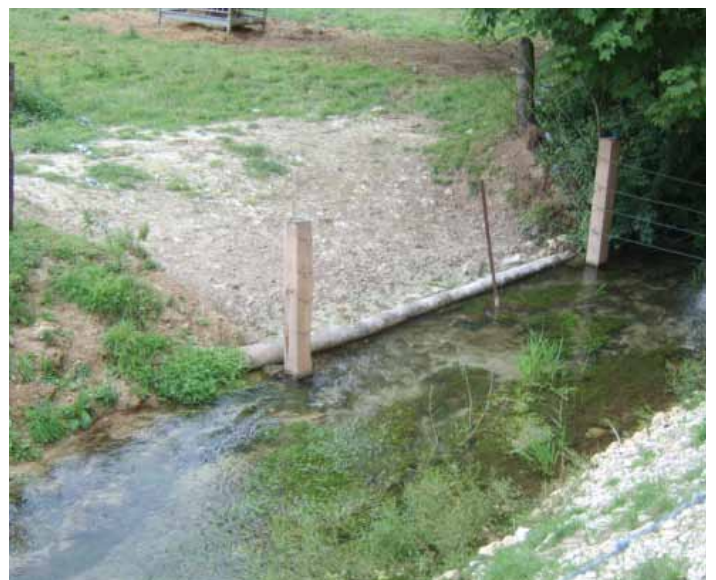
Les abreuvoirs type « descente aménagée » sont bien adaptés. La mise en place d'un épi en amont immédiat de l'abreuvoir permet de créer un courant et ainsi d'apporter une eau claire pour les bêtes.

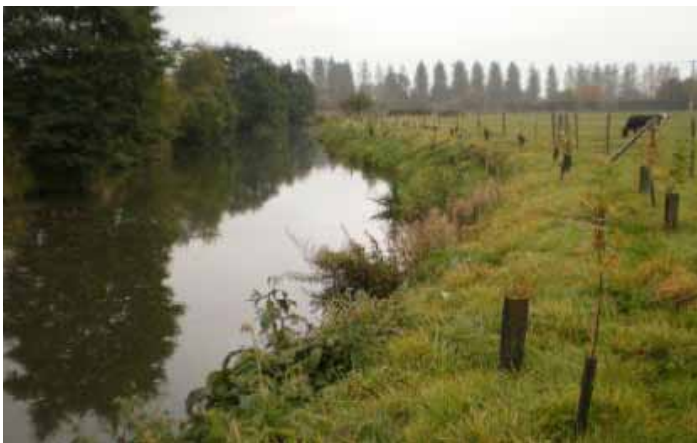
- Pose d'une clôture barbelée à 4 fils, avec poteaux en châtaignier,
- Plantation de 135 arbres et 255 arbustes adaptés au milieu,
- Protection des plants contre le chevreuil et les rongeurs,
- Disposition en haut de berge de paillages biodégradables au pied des plants pour faciliter les entretiens et améliorer la reprise.

Plantation de la ripisylve (Crédit photo : CRPF)

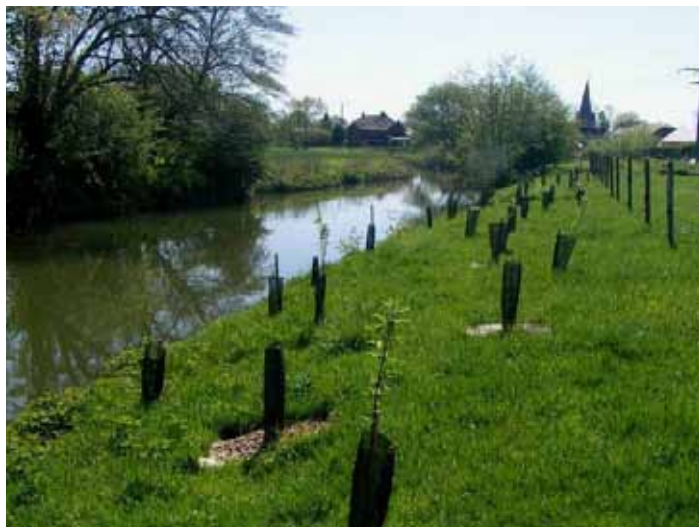
Suite à la pose de clôtures le long des berges, et donc à l'arrêt du pâturage et du piétinement par les bovins, on observe le développement d'espèces hydrophiles en pied de berges (Baldingère notamment) et quelques années après, l'apparition de régénération naturelle d'aulnes glutineux.

Berges un an après plantation. (CRPF)

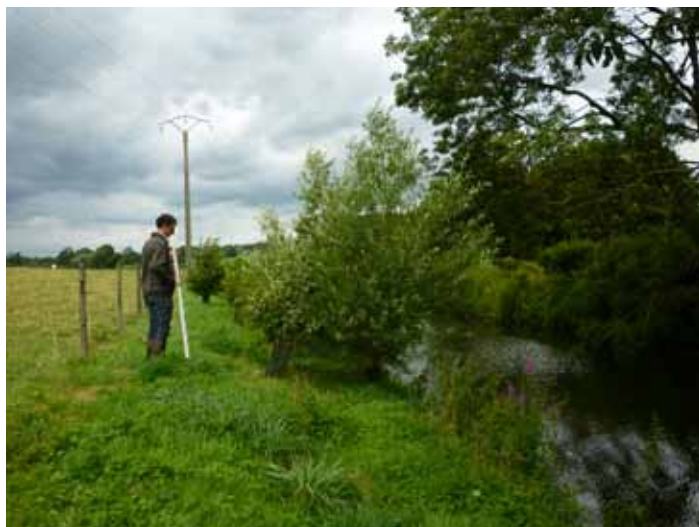
Reprise des plantations et régénération naturelle des aulnes glutineux (CRPF) 2 ans après les travaux.

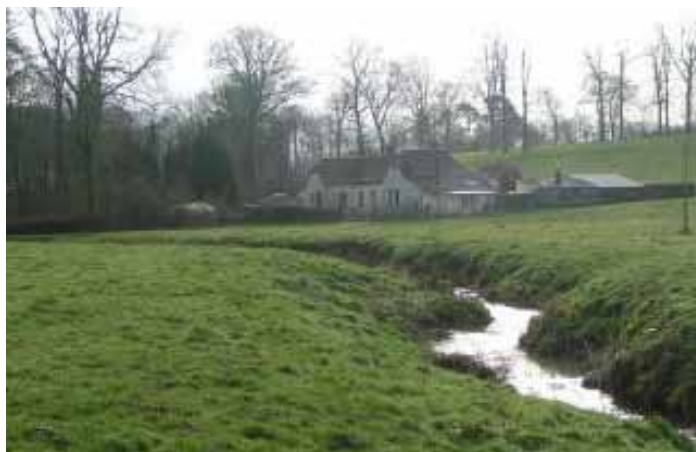
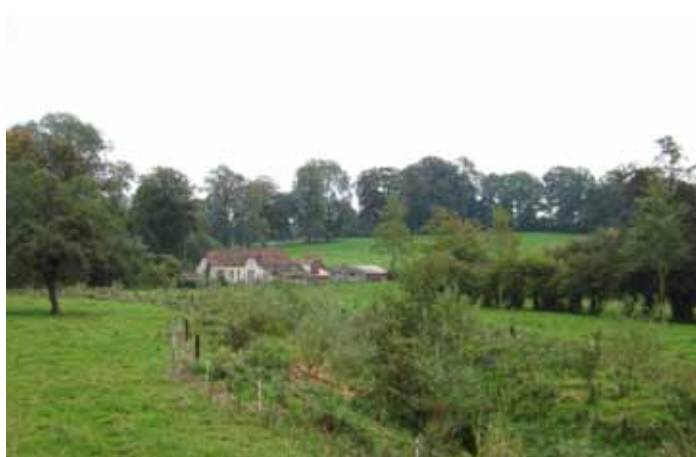
La Lys avant et après travaux (Août 2008) (Crédit photographique : CRPF)

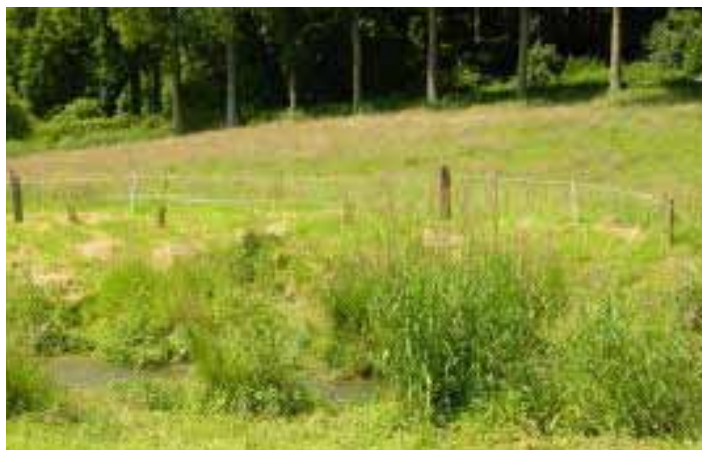
La clôture joue parfaitement son rôle : le bétail n'a désormais plus accès aux berges, ce qui facilite leur stabilisation et la reprise de la végétation. On observe d'ailleurs le développement d'hélophytes en pied de berges (Baldingère notamment).

Développement d'hélophytes (Crédit photographique : CRPF)

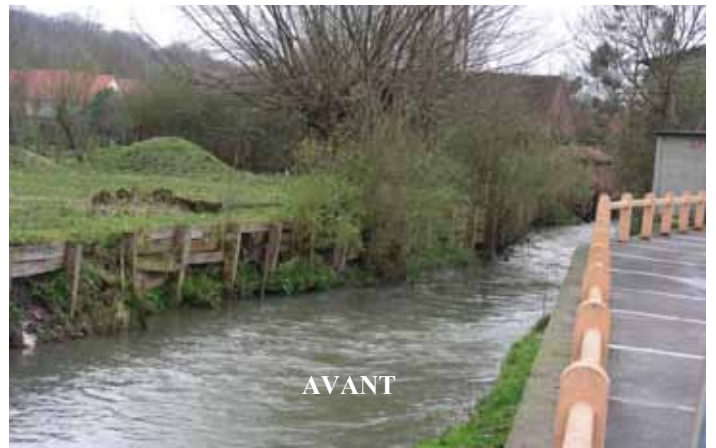
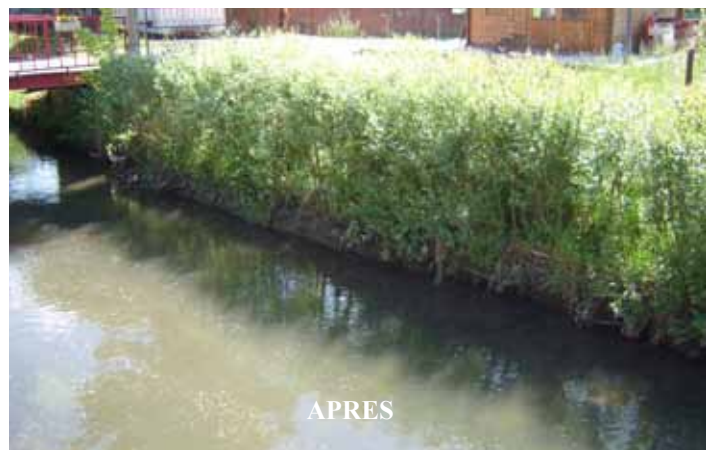
Ces travaux de restauration ont permis de stabiliser les berges avant leur affaissement total afin de protéger les biens et les personnes face au risque inondation très présent dans cette zone urbanisée.

Berge de la Clarence avant et après travaux (Crédit photographique : Artois Comm)

D'un point de vue purement esthétique, les palplanches bois délabrées ont laissé place à une végétation bien dense offrant un aspect plus naturel au cours d'eau.

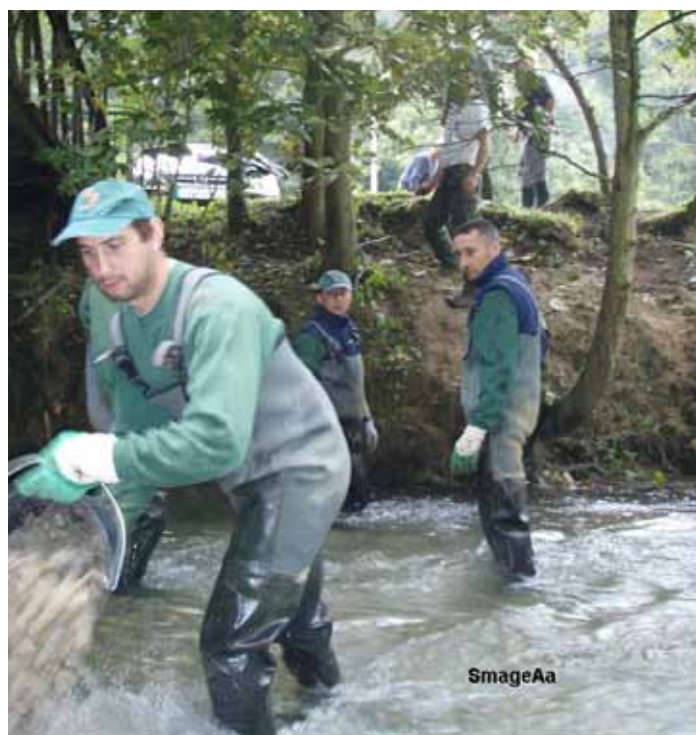
Mise en place des graviers 20-40 mm

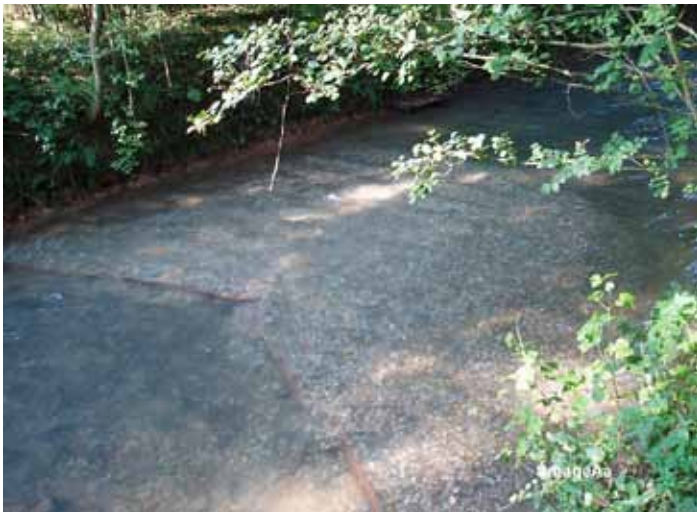
Création de frayères

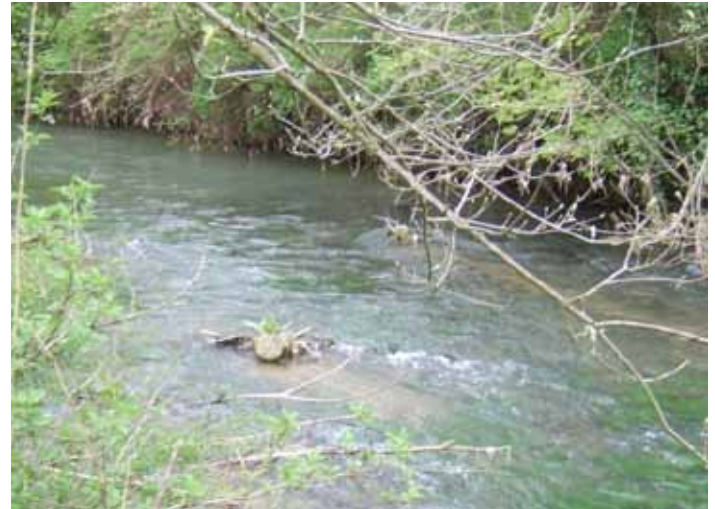
Diversification des écoulements

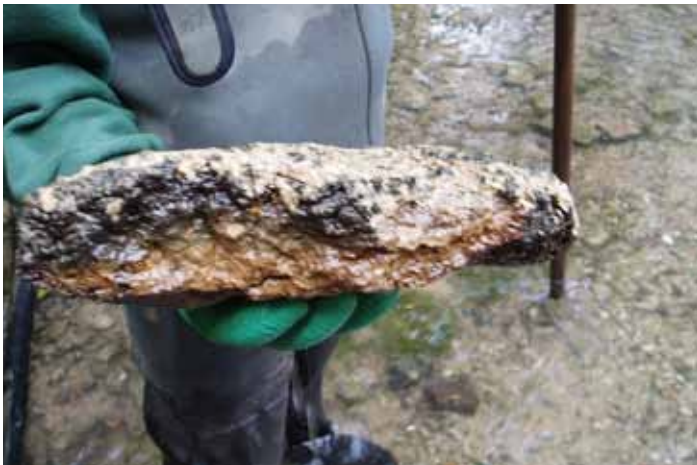
Concrétion calcaire présente sur plusieurs plateaux décolmatés

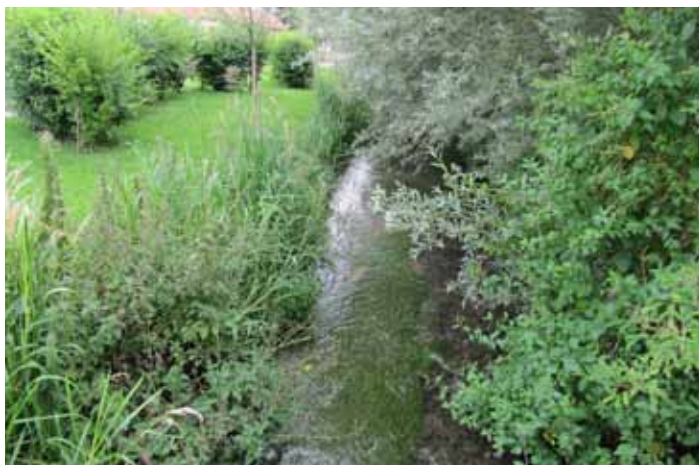
## Le site en août 2012

Les restaurations de berge ont bien tenu suite à l'hiver 2011-2012 dont les conditions hydrologiques ont été marquées par 2 fortes crues. Les plantations ont bien repris et commencent à remplir leur rôle de diversification des habitats et de corridors écologiques multi-strates (herbacées, arbustives et arborescents).

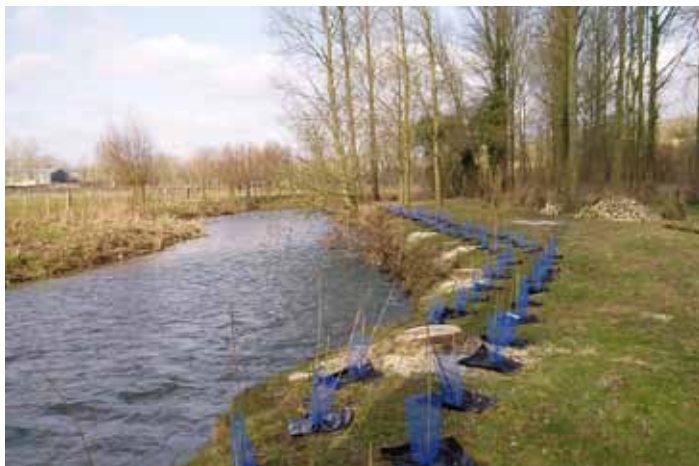
*Abattage de peupliers et plantation d'une ripisylve*

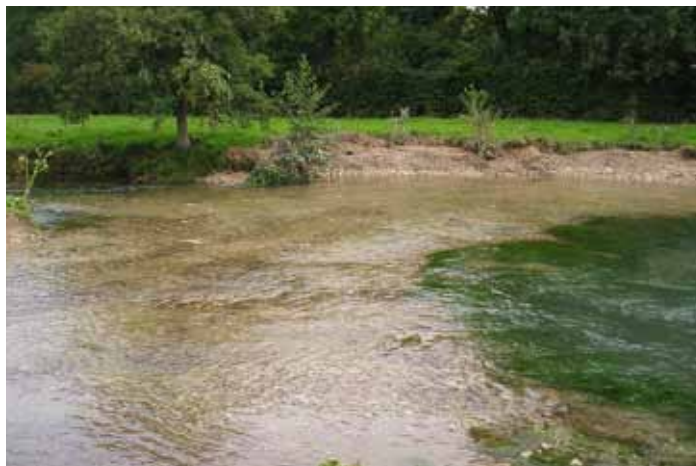
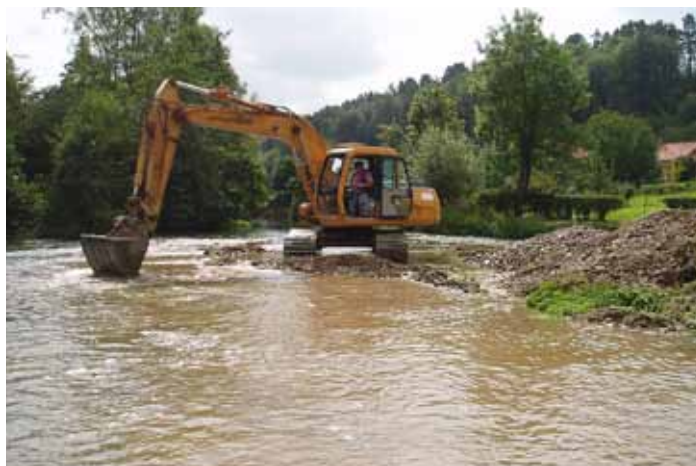
## - Décolmatage et dévégétalisation de frayères à Esquerdes (710 m²)

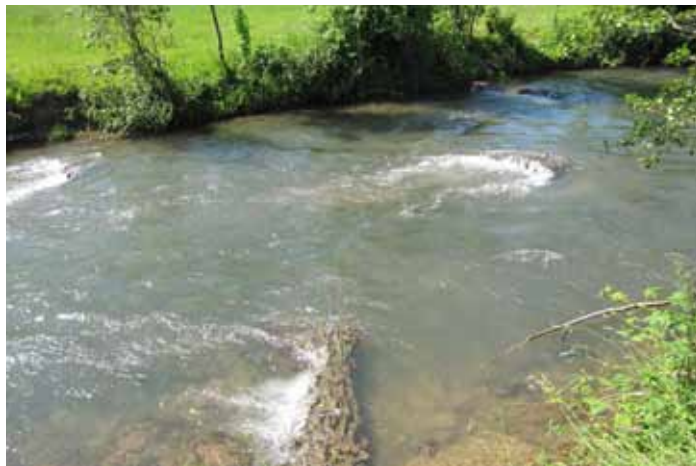
- Diversification des écoulements : mise en place d'épis et recharge en débris ligneux grossiers :

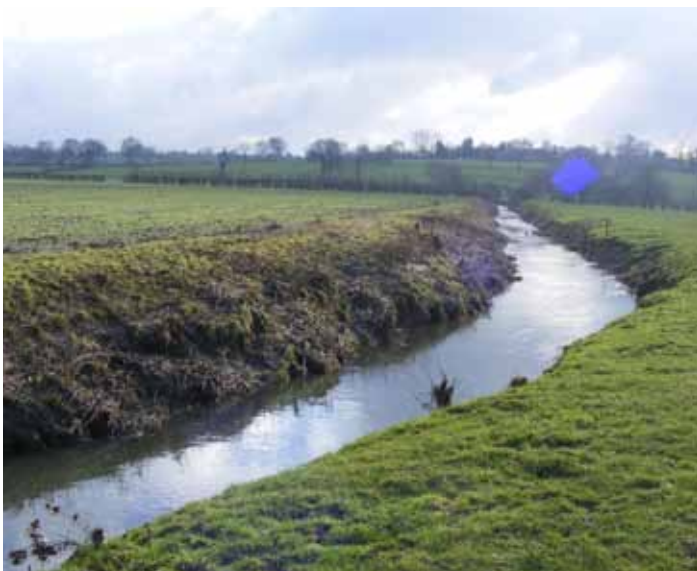
Avant travaux (Source : SIAECEA)

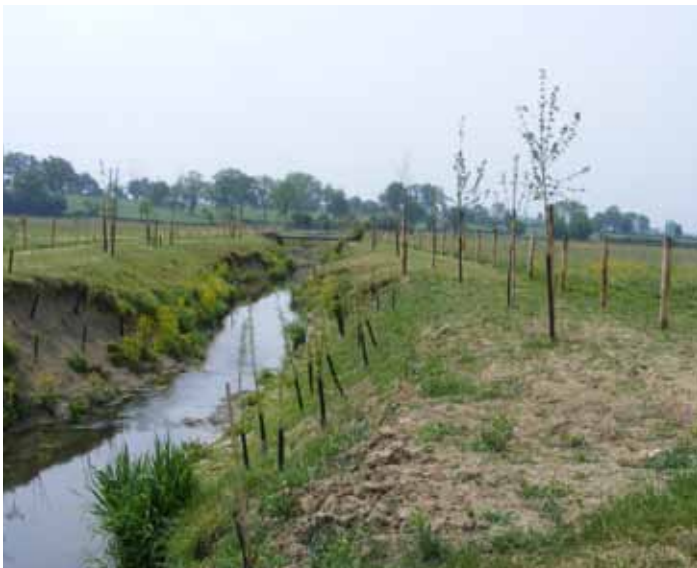
Après travaux (Source : SIAECEA)

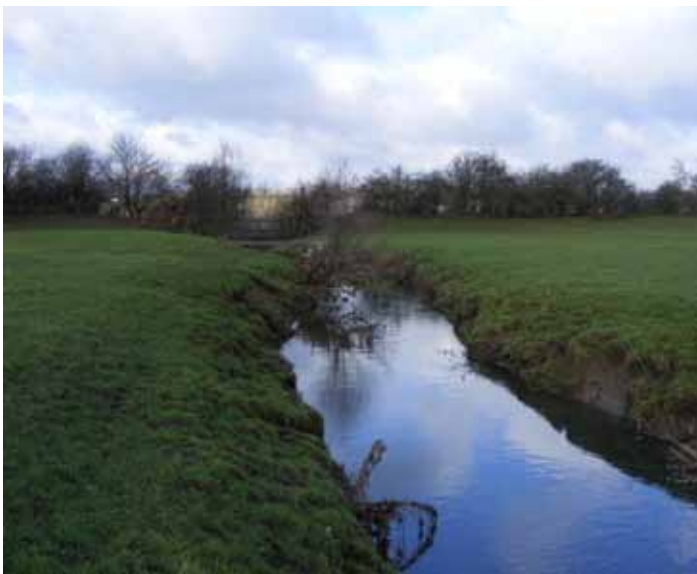
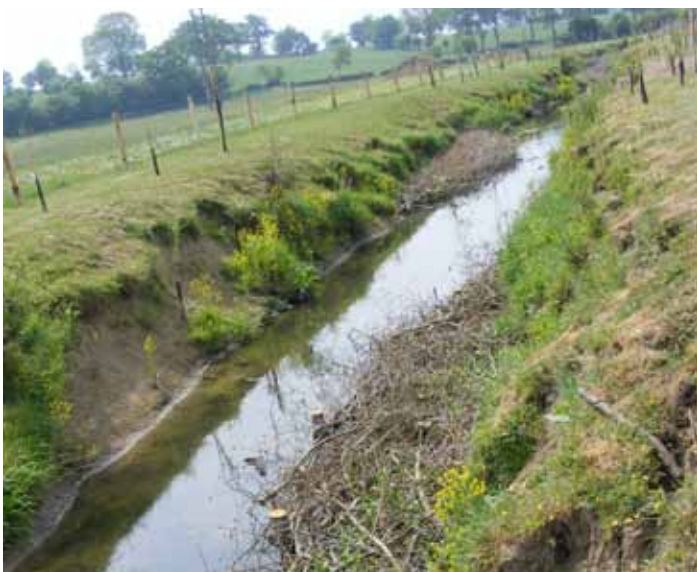
**Installation de peignes pour diversifier les écoulements**

Avant et après (Source : SIAECEA)

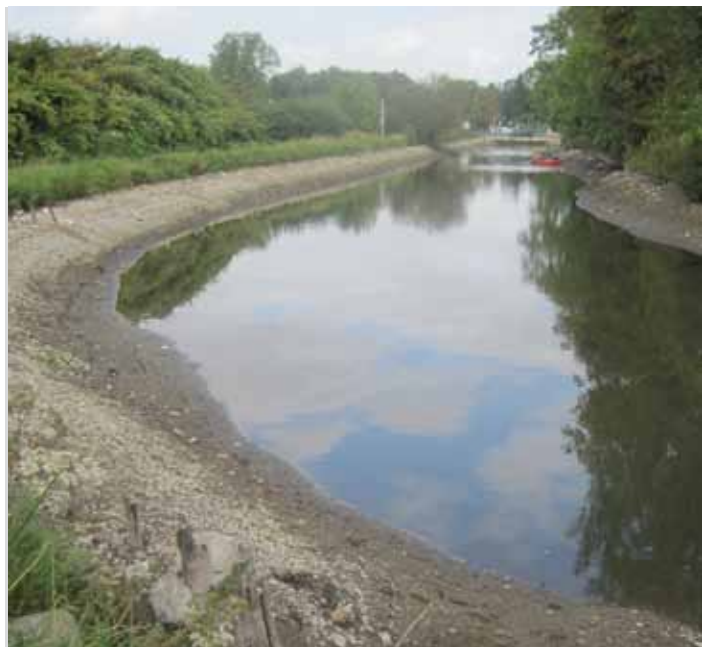
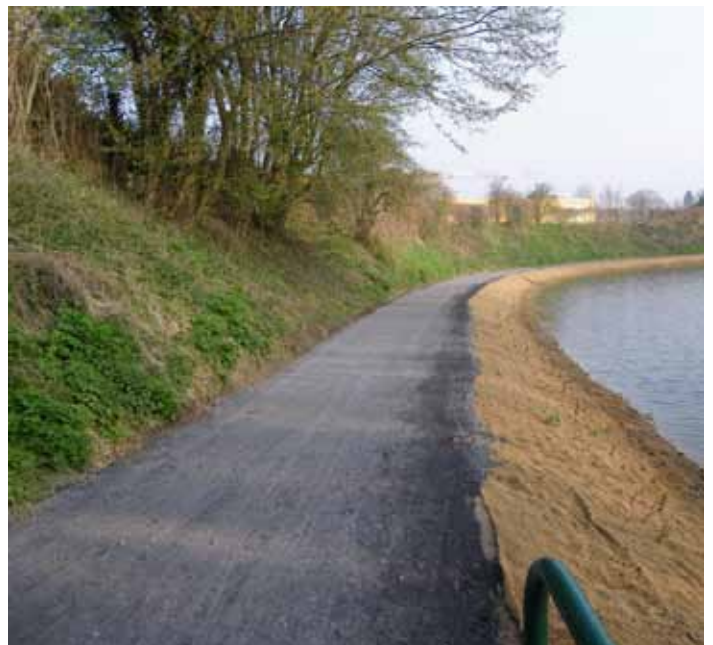
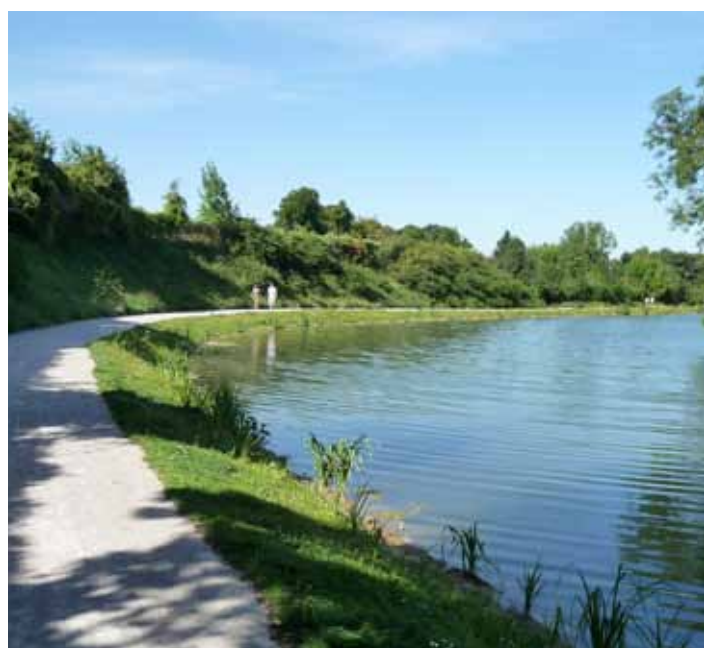
Avant, pendant et après travaux (berges végétalisées)

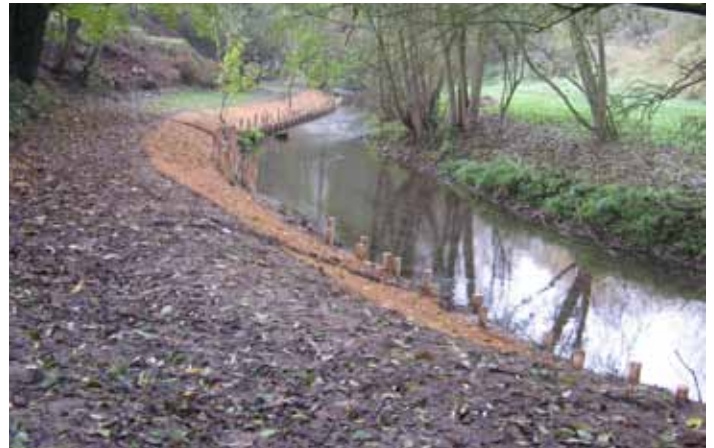
### Fascines de saules

Les fascines de saule ont permis une restauration des berges dégradées et contribuent à améliorer la qualité du milieu. Les fascines et les boutures montrent en grande majorité des signes de reprise.

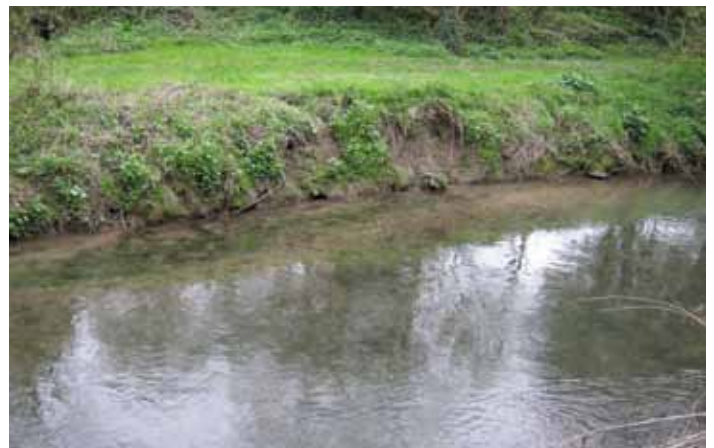
### Avant et après travaux de reprofilage de plantations

Le reprofilage allié à la plantation d'hélophytes ont permis une restauration des berges dégradées tout en contribuant à améliorer la qualité du milieu. Le taux de reprise des hélophytes est moindre que celui des fascines ; un certain nombre de plants ayant été victimes de vandalisme.
