ETUDE DE LA QUALITE DES EAUX SUPERFICIELLES DE L'ORAIN ET DE SES AFFLUENTS (ETAT INITIAL)

RAPPORT DE SYNTHÈSE – ANNÉE 2012

Pour le compte de l'**ETABLISSEMENT PUBLIC TERRITORIAL DU BASSIN SAONE & DOUBS**

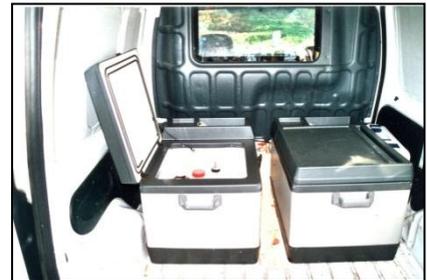
- Véhicule utilitaire dépourvu de vitre à l'arrière.
- Compartiments aménagés pour les caissons réfrigérés et les flacons, les sondes de mesures in situ, le matériel de mesure (courantomètre, GPS, décamètre, topofil...), les vêtements de pluie et les waders/cuissardes, les malles contenant fiches et appareil photo...

Pour la conservation des échantillons, nous possédons des caissons réfrigérés et étanches, équipés de thermostat ; ce qui permet de maintenir une température de 4°C +/- 1°C.

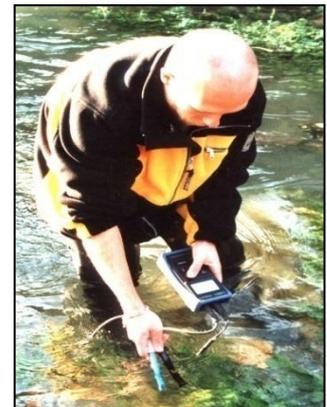
Les paramètres suivants sont mesurés in situ à l'aide de **sondes Hach Lange (HQ 40d)** :

- température de l'eau,
- température de l'air,
- pH,
- teneur en oxygène dissous,
- pourcentage de saturation en oxygène,
- conductivité.

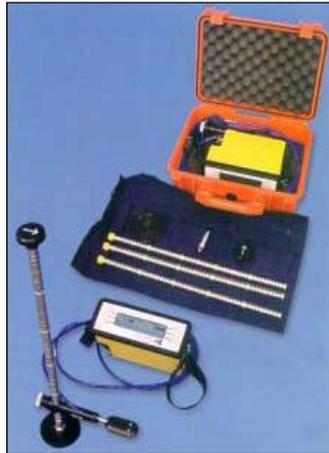
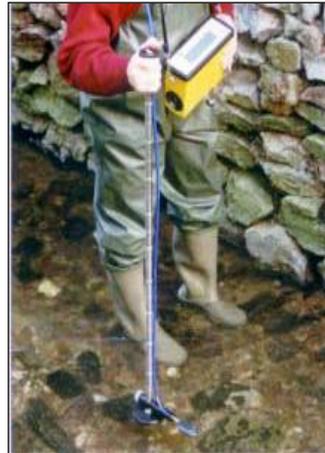
Chaque prélèvement à été accompagné d'une mesure instantanée du débit du cours d'eau à l'aide d'un **courantomètre BFM 801**. Grâce à sa technologie électromagnétique, le courantomètre BFM 801 peut être utilisé dans les applications en eaux douces ou usées. Le débit a ensuite été estimé de retour au bureau en utilisant le logiciel « MLT ». Nous fournissons pour justifier la mesure des débits, **la fiche des résultats issus du logiciel pour chacun des prélèvements**.

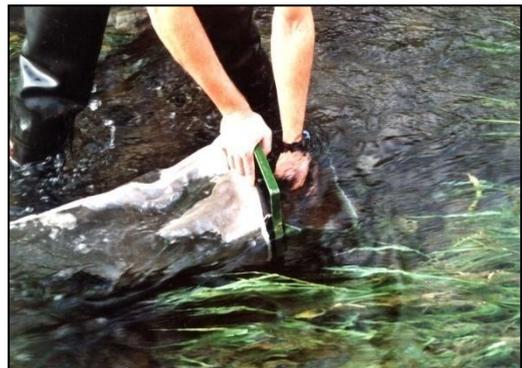
Les 12 prélèvements de 1/20 de m² sont réalisés comme dans la norme IBGN actuelle au filet Sürber (0,5 mm de vide de maille) ou au filet troubleau en fonction de l'accessibilité des substrats (ou supports).

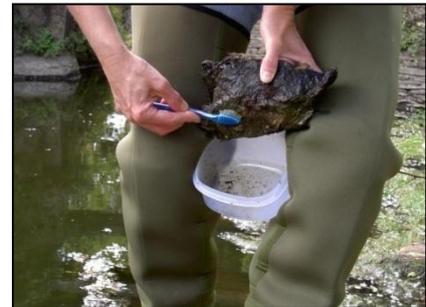
- selon les consignes d'application de l'IBD, la récolte de diatomées se fait de préférence en faciès lotique, en zone bien éclairée et sur des supports stables et immergés suffisamment longtemps (3 semaines - 1 mois) ;
- en présence de seuils, radiers ou micro-barrages, les récoltes sont faites en tête de radier. Les prélèvements sont faits sur support dur naturel le plus stable possible ;
- la surface échantillonnée est de l'ordre de 100 cm², sur au moins 5 supports (voire plus) choisis aléatoirement, en grattant la face supérieure des supports (après avoir enlevé les éventuels dépôts sédimentés), à la brosse à dents (changée à chaque station).

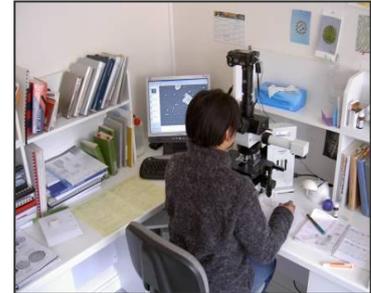
Toutes les lames sont examinées au microscope droit OLYMPUS BX 50 à l'immersion et en contraste de phase. Une bibliographie spécialisée est alors utilisée.

Les lames font l'objet d'une détermination spécifique ou infra spécifique à partir de l'observation de 400 individus (minimum), afin d'obtenir un inventaire représentatif. Les identifications sont poussées aussi loin que possible (taxons compris **et** non compris dans le calcul de l'IBD).

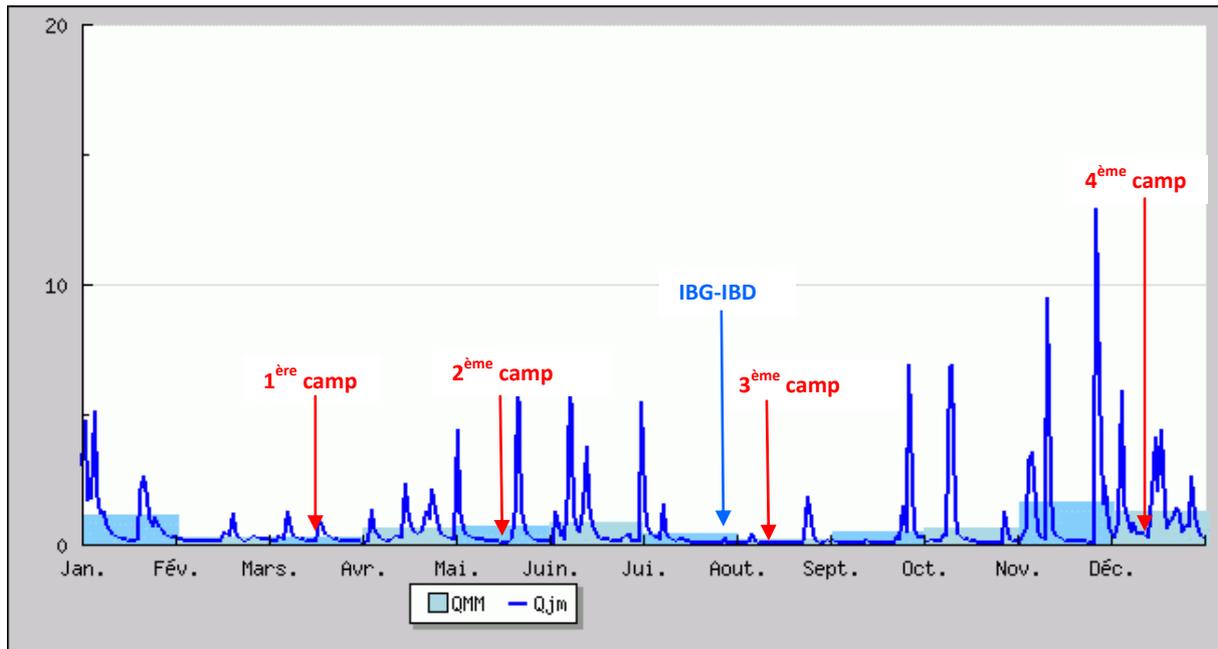
Figure 1 : Evolution des débits moyens journaliers de la Brenne à Sellières en 2012 (m³/s)

Le module interannuel, calculé sur ans 46 ans, est de 0,628 m³/s alors que la moyenne des débits moyens mensuels mesurée sur notre période d'étude s'élève à 0,792 m³/s. **Les conditions hydrologiques rencontrées lors des 12 mois de l'étude révèlent un excédent hydraulique de l'ordre de 25 % en 2012.**

- **les trois premières campagnes** (15 mars, 15 mai et 09 août 2012) ont été réalisées en conditions hydrologiques **de basses eaux**,
- **la quatrième campagne** (12 décembre 2012) a été réalisée en conditions hydrologiques de **moyennes eaux**.

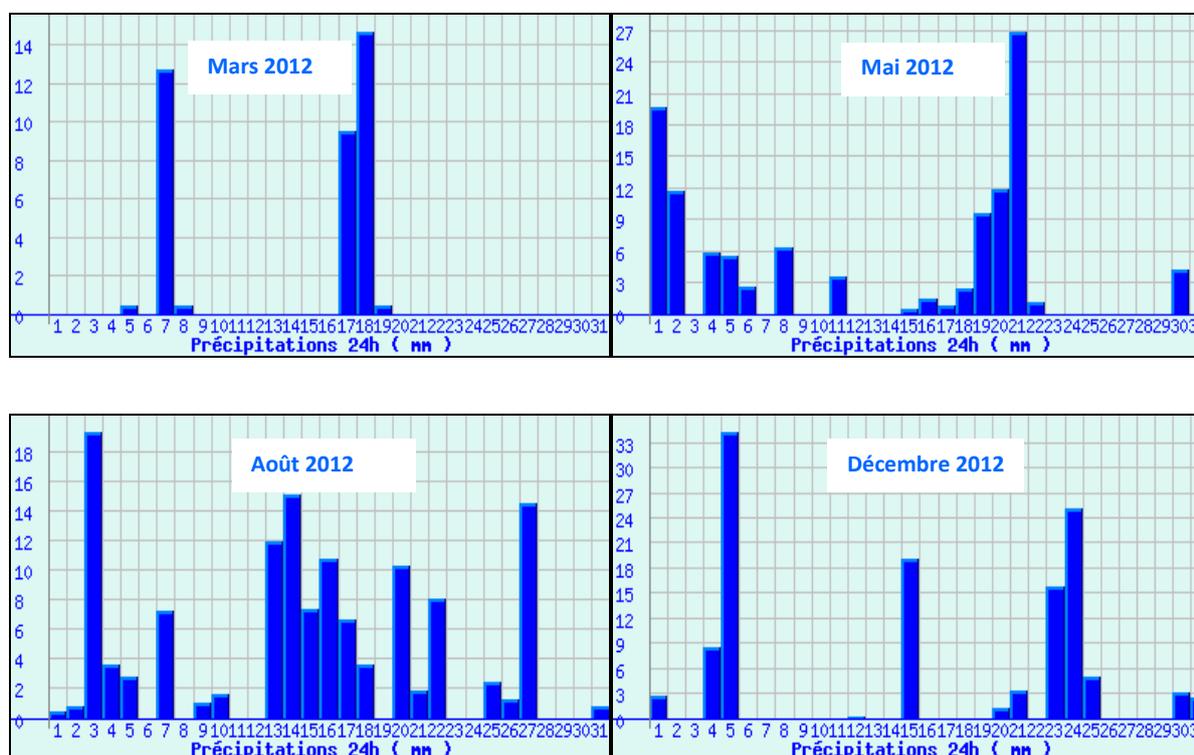
Figure 2 : Evolution des précipitations à Lons-le-Saunier durant les campagnes du suivi physico-chimique

- **les première et seconde campagnes** des 15 mars et 15 mai 2012 n'interviennent pas suite à des pluies significatives,
- **la troisième campagne** du 09 août 2012 fait suite à un cumul de 7 mm de précipitations sur les quatre jours précédents mais ces dernières n'ont pas eues d'impact sur les conditions hydrologiques des cours d'eau du bassin versant de l'Orain,
- **la quatrième campagne** du 12 décembre 2012 fait suite à un cumul de 43 mm de précipitations constatés les 04 et 05 décembre.

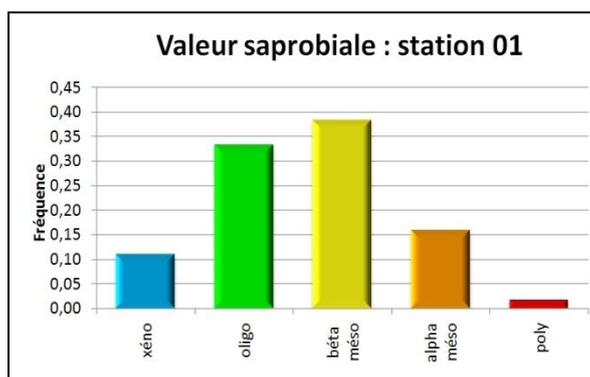
Figure 3 : Répartition des peuplements de macro-invertébrés selon la valeur saprobiale sur l'Orain à Tourmont (station 1) - 2012

A Tourmont, 54 % du peuplement est constitué par des organismes β -mésosaprobés et α -mésosaprobés (polluo-résistants aux pollutions organiques), tels que les Trichoptères *Hydropsychidae Hydropsyche* et *Hydroptilidae Hydroptila*, le Crustacé *Gammaridae Gammarus*, le Gastéropode *Lymnaeidae Radix* et les Achètes *Erpobdellidae, Glossiphoniidae* et *Piscicolidae*. Soulignons tout de même que 44 % du peuplement est constitué par des organismes xénosaprobés et oligosaprobés (pas du tout ou faiblement polluo-résistants aux pollutions organiques), tels que le Trichoptère *Odontocerum albicorne* et le Plécoptère *Leuctridae Leuctra*.

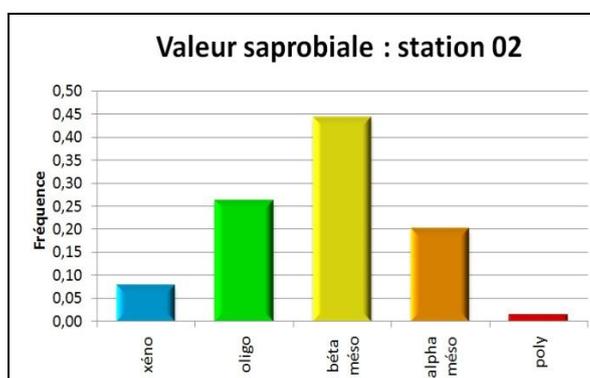
Figure 4 : Répartition des peuplements de macro-invertébrés selon la valeur saprobiale sur l'Orain à Villers-les-Bois (station 02)- 2012

La composition du peuplement de macro-invertébrés varie légèrement avec une présence plus significative d'organismes β -mésosaprobés et α -mésosaprobés (64 % polluo-résistants aux pollutions organiques), tels que les Trichoptères *Hydropsychidae Hydropsyche*, *Hydroptilidae Hydroptila*, *Leptoceridae (Mystacides, Athripsodes et Leptocerus)* et *Psychomyiidae Psychomyia pusilla*, l'Ephéméroptère *Caenidae Caenis*, les Coléoptères *Elmidae Oulimnius* et *Hydraenidae Hydraena*, les Diptères *Empididae* et *Limoniidae*, les Odonates *Coenagrionidae* et *Plactynemididae Platycnemis*, les Crustacés *Gammaridae Gammarus* et *Asellidae*, les Achètes *Erpobdellidae*, *Glossiphoniidae* et *Piscicolidae* et le Triclade *Dendrocoelidae*.

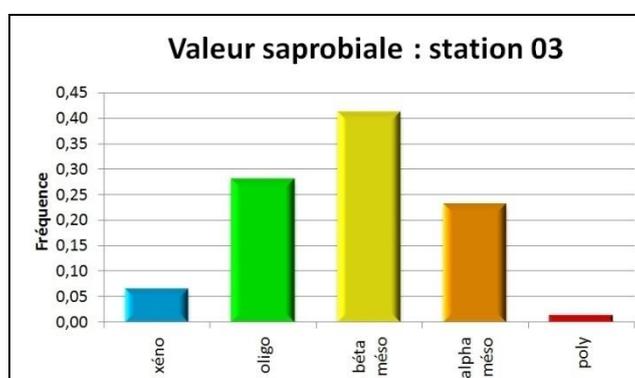
Figure 5 : Répartition des peuplements de macro-invertébrés selon la valeur saprobiale sur l'Orain à Villers-Robert (station 03)- 2012

La composition du peuplement de macro-invertébrés est similaire à celle de Villers-les-Bois avec 64% d'organismes β -mésosaprobies et α -mésosaprobies (on retrouve les mêmes Trichoptères et Coléoptères, accompagnés notamment du Trichoptère *Polycentropodidae Holocentropus* et 34 % de taxons xénosaprobies et oligosaprobies (disparition du taxon *Leuctridae Leuctra*, apparition de l'Ephéméroptère *Leptophlebiidae Paraleptophlebia*).

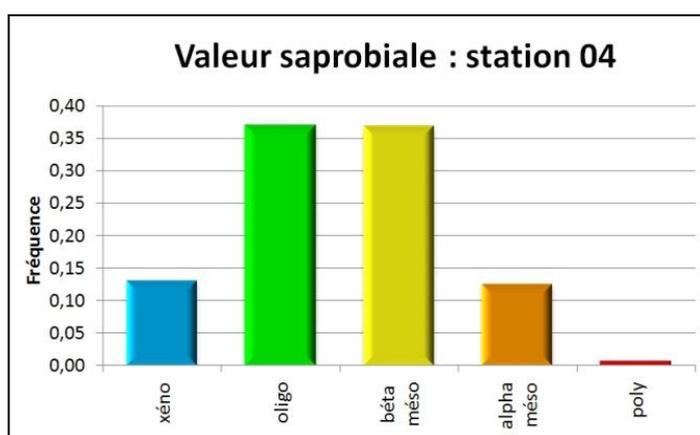
Figure 6 : Répartition des peuplements de macro-invertébrés selon la valeur saprobiale sur la Glantine à Vaux-sur-Poligny - 2012

Le peuplement de macro-invertébrés est pour moitié constitué d'organismes xénosaprobés et oligosaprobés (pas du tout ou faiblement polluo-résistants aux pollutions organiques), tels que les Plécoptères *Nemouridae Protonemura*, *Perlidae Perla*, *Perlodidae Perlodes* et le Trichoptère *Odontocerum albicorne*.

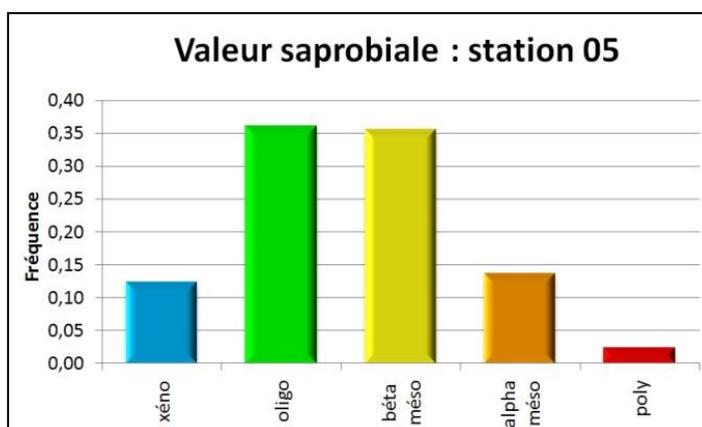
Figure 7 : Répartition des peuplements de macro-invertébrés selon la valeur saprobiale sur la Glantine à Tourmont - 2012

En ce qui concerne le peuplement de macro-invertébrés, il reste sensiblement similaire à celui rencontré à Vaux-sur-Poligny, avec une moitié d'organismes pas du tout ou faiblement polluo-résistants aux pollutions organiques et l'autre moitié polluo-résistante (tels que les Trichoptères *Hydropsychidae* *Hydropsyche* et *Hydropitlidae* *Hydroptila*, les Diptères *Limoniidae* et *Psychodidae*, le Crustacé *Gammaridae* *Gammarus* et l'Achète *Glossiphoniidae*).

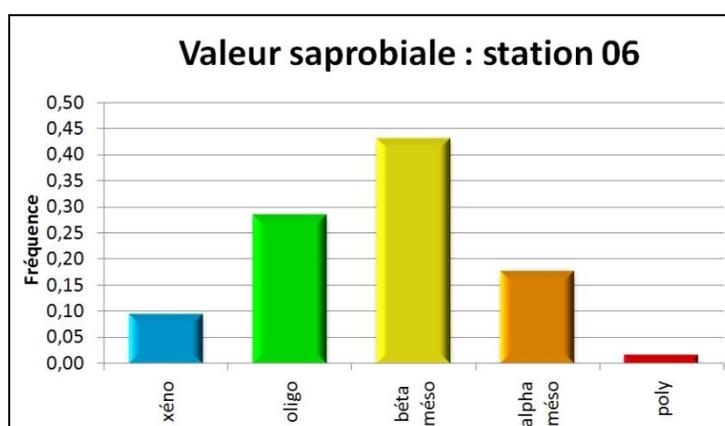
Figure 8 : Répartition des peuplements de macro-invertébrés selon la valeur saprobiale sur le Bief Salé à Tourmont - 2012

La majorité du peuplement de macro-invertébrés (61 %) est constitué par des organismes β -mésosaprobés et α -mésosaprobés (polluo-résistants aux pollutions organiques), tels que les Trichoptères *Hydropsychidae* *Hydropsyche*, *Hydroptilidae* *Hydroptila* et *Leptoceridae* *Athripsodes*, l'Ephéméroptère *Caenidae* *Caenis*, les Coléoptères *Elmidae* *Oulimnius*, *Hydraenidae* *Hydraena* et *Hydrophilidae*, les Diptères *Dixidae*, *Empididae*, *Limoniidae* et *Psychodidae*, l'Odonate *Calopterygidae* *Calopteryx*, le Crustacé amphipode *Gammaridae* *Gammarus*, le Bivalves *Sphaeriidae* *Sphaerium*, les Gastéropodes *Lymnaeidae* *Radix* et *Planorbidae* et le Triclade *Dendrocoelidae*.

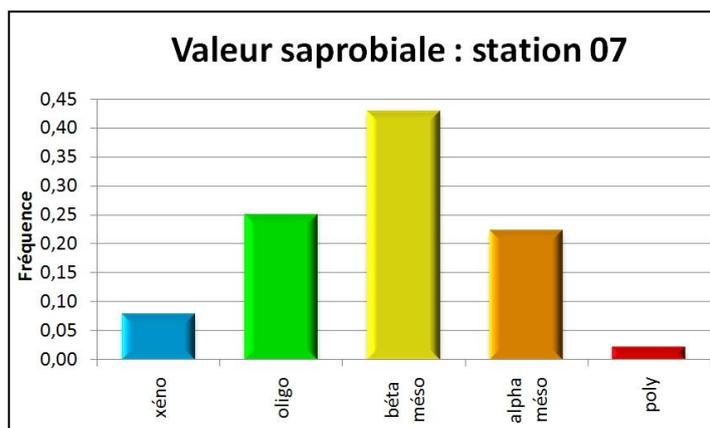
Figure 9 : Répartition des peuplements de macro-invertébrés selon la valeur saprobiale sur le Bief d’Acle à Brainans - 2012

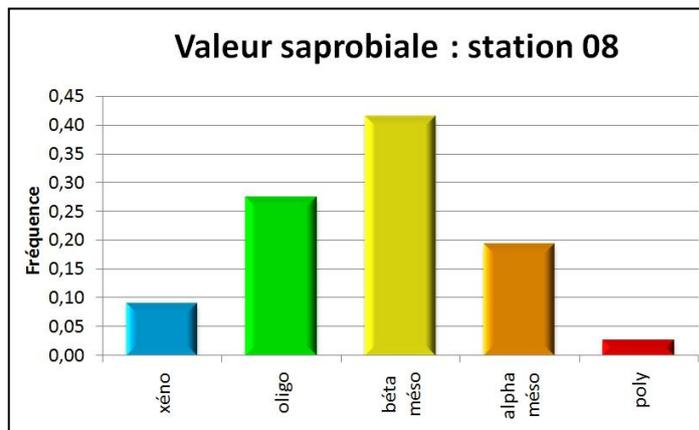
Figure 10 : Répartition des peuplements de macro-invertébrés selon la valeur saprobiale sur la Grozonne en aval des «Granges Longins » - 2012

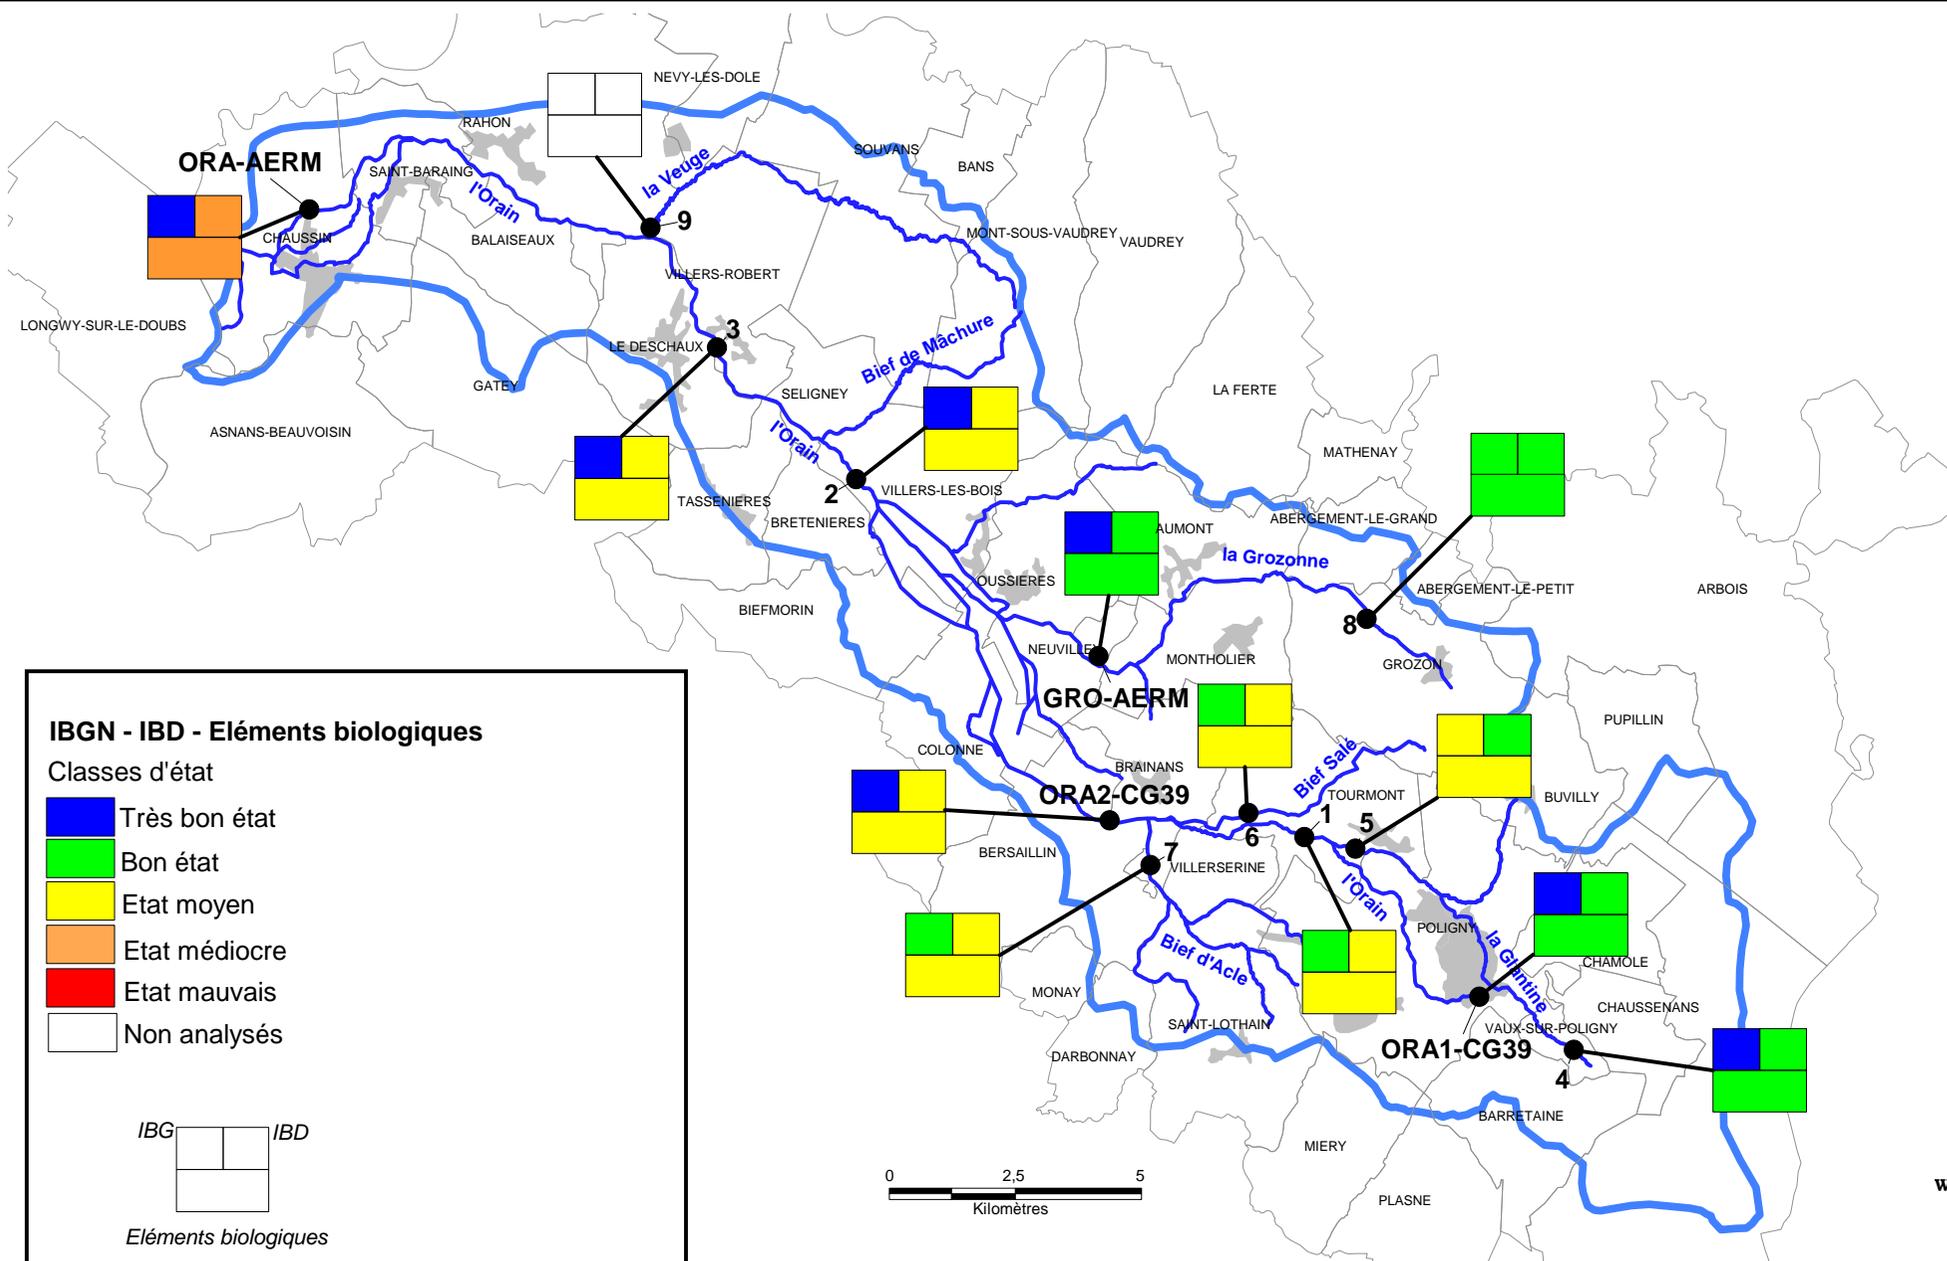
CARTE 2 : RÉSULTATS HYDROBIOLOGIQUES COURS D'EAU DU BASSIN VERSANT DE L'ORAIN - 2012

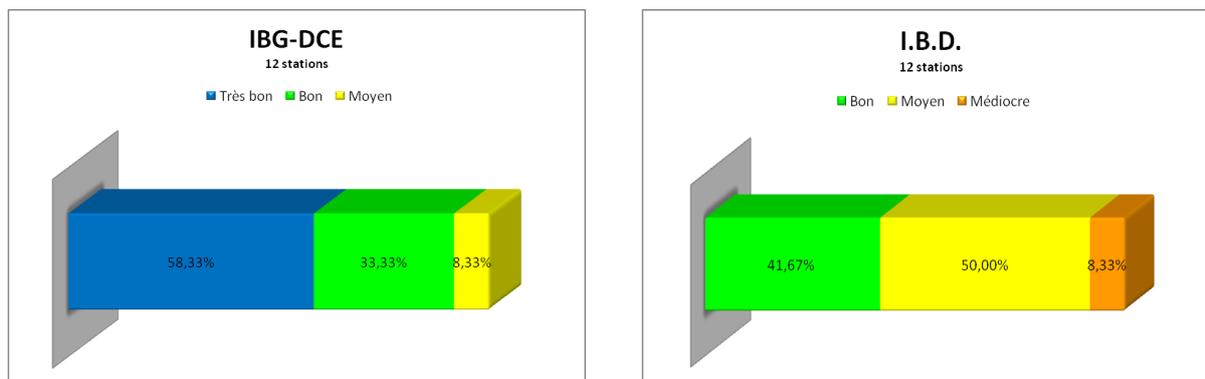
Figure 11 : Répartition des stations étudiées selon la classe d'état de l'IBG-DCE et de l'IBD

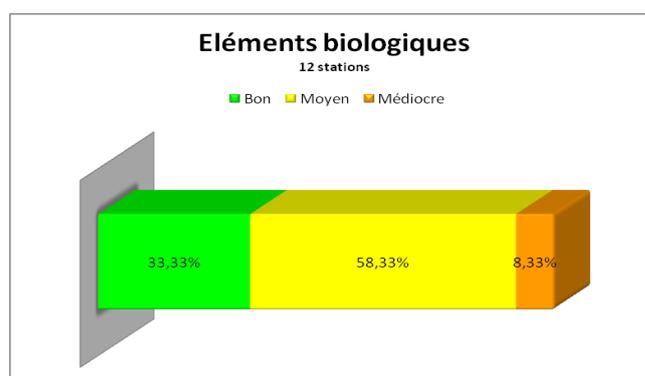
Figure 12 : Répartition des stations étudiées selon la classe d'état des « Eléments Biologiques »

En combinant l'ensemble des paramètres hydrobiologiques servant à définir l'élément biologique, **la tendance observée avec les I.B.D. se maintient et s'accroît même, avec seulement 33% des cours d'eau conformes à l'objectif de bon état.**

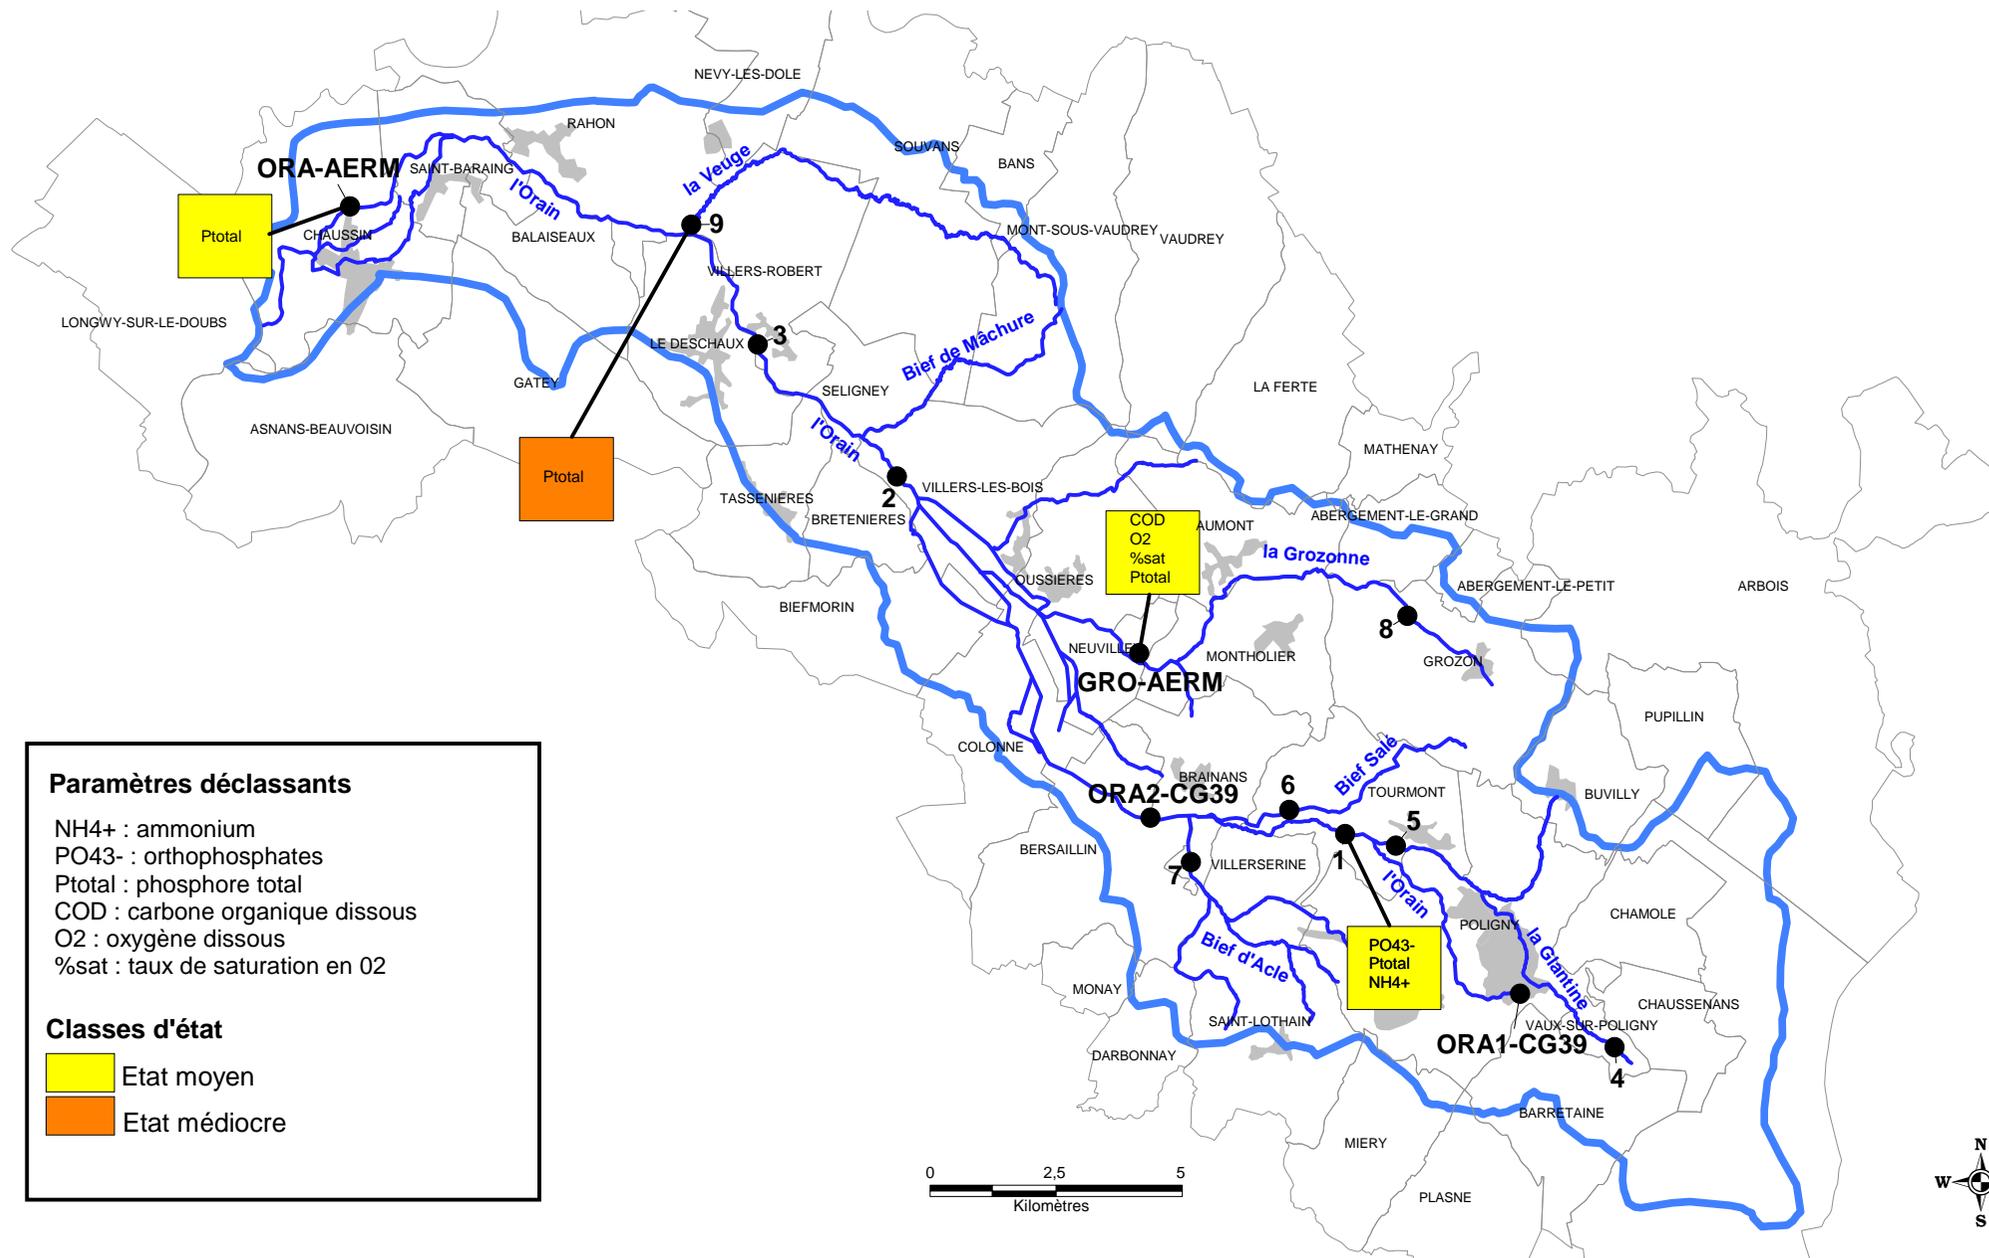
CARTE 4 : PERTURBATIONS DE LA QUALITÉ DE L'EAU AU REGARD DES PARAMÈTRES PHYSICO-CHIMIQUES COURS D'EAU DU BASSIN VERSANT DE L'ORAIN - 2012

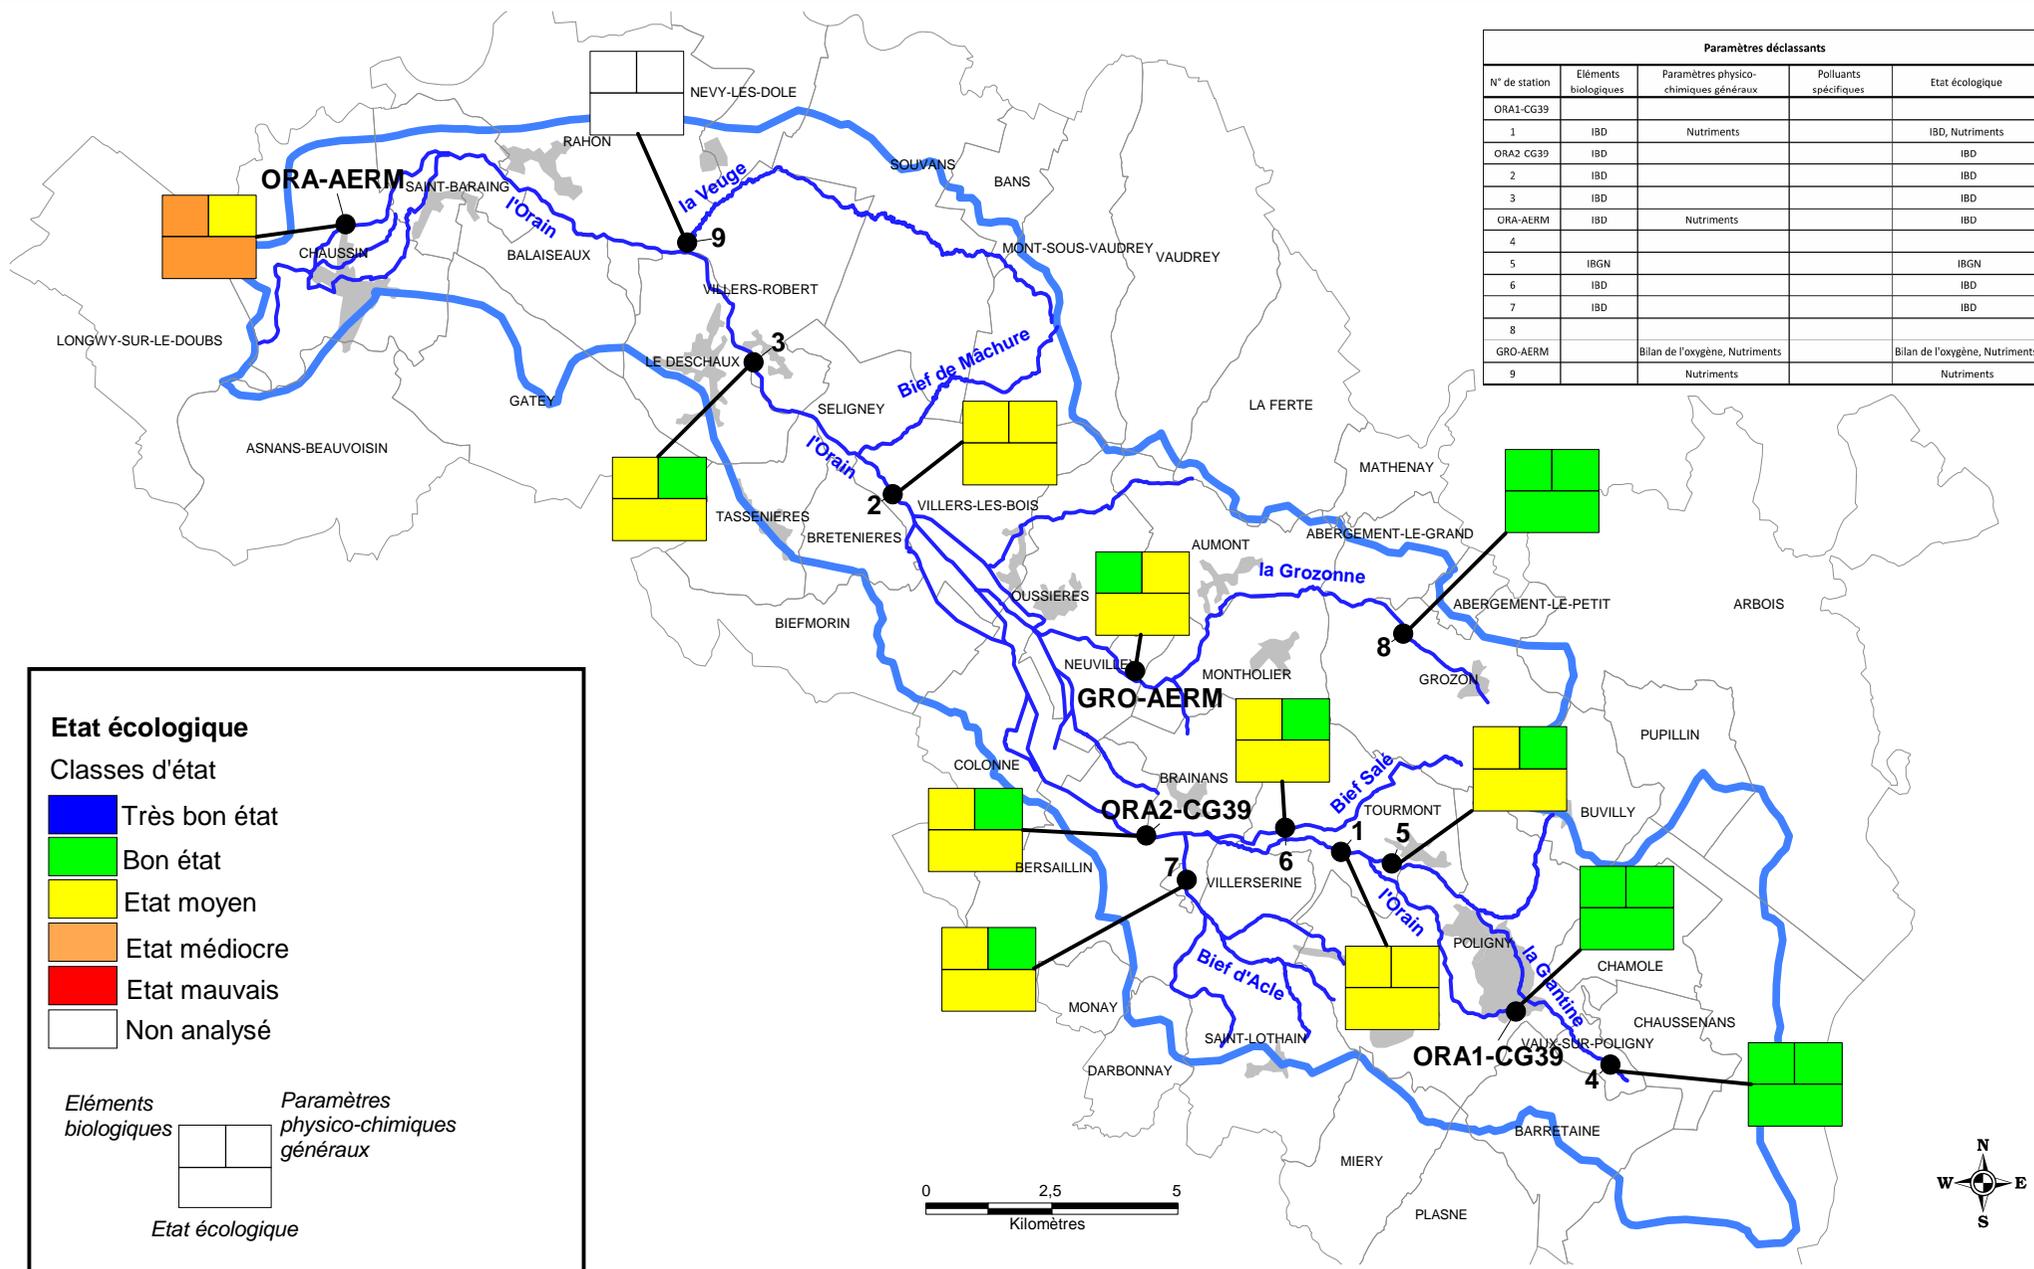
CARTE 5 : ÉTAT ÉCOLOGIQUE DES COURS D'EAU DU BASSIN VERSANT DE L'ORAIN - 2012

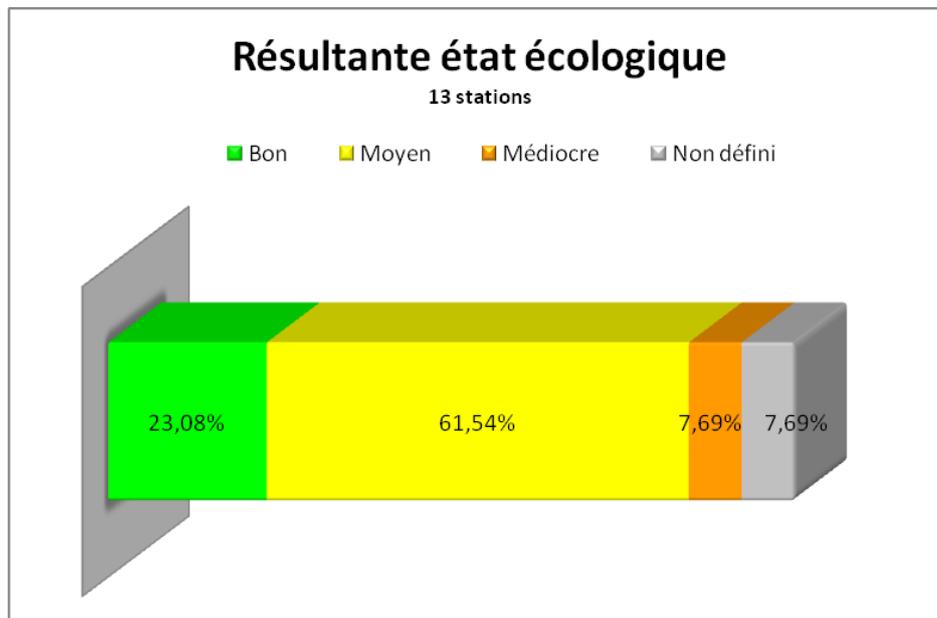
Figure 13 : Répartition des stations étudiées selon la classe d'état de l'Etat Ecologique

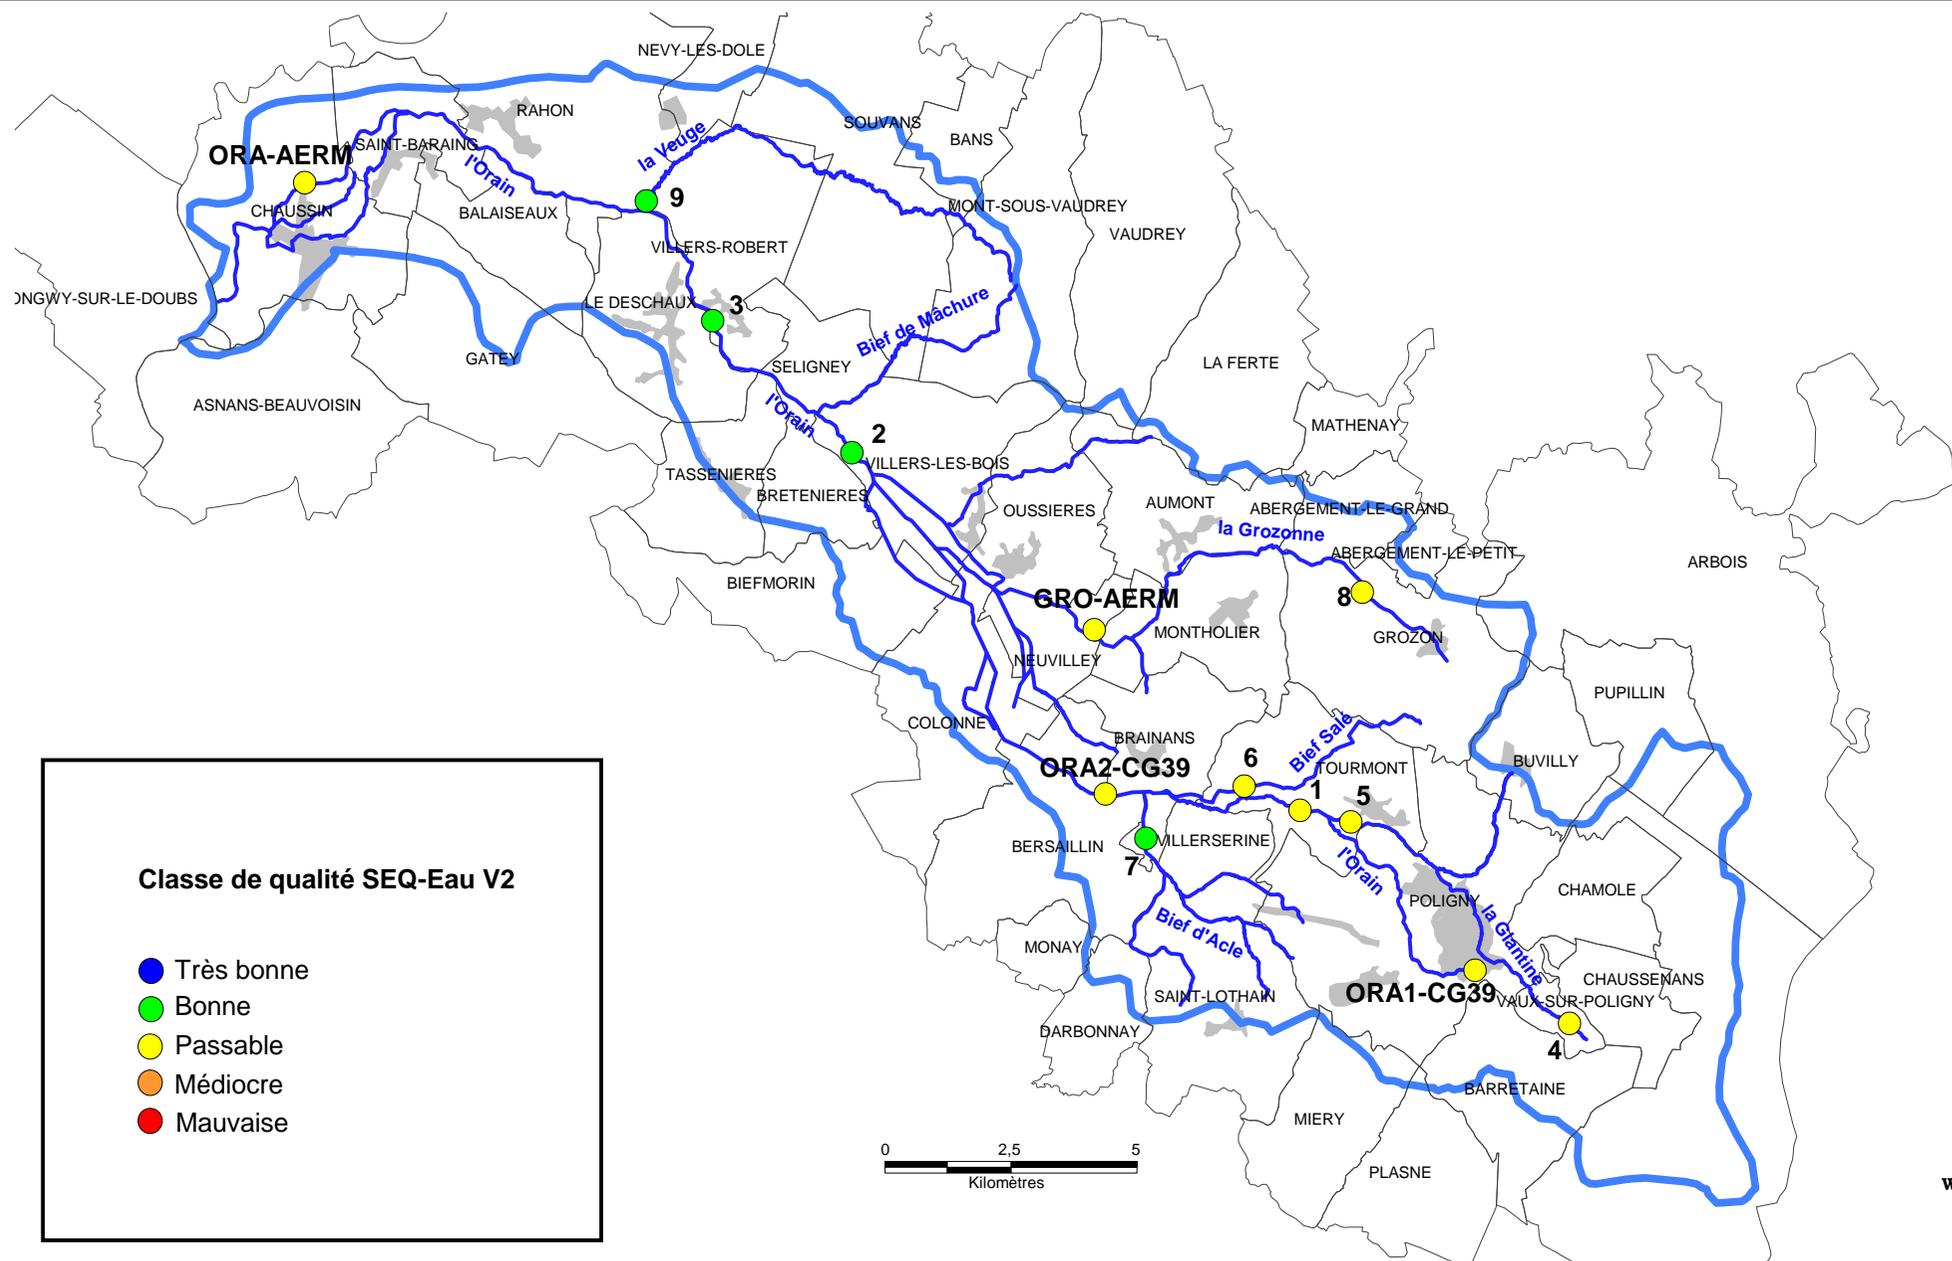
CARTE 6 : CONTAMINATION PAR LES NITRATES (SELON SEQ-EAU V2) COURS D'EAU DU BASSIN VERSANT DE L'ORAIN - 2012

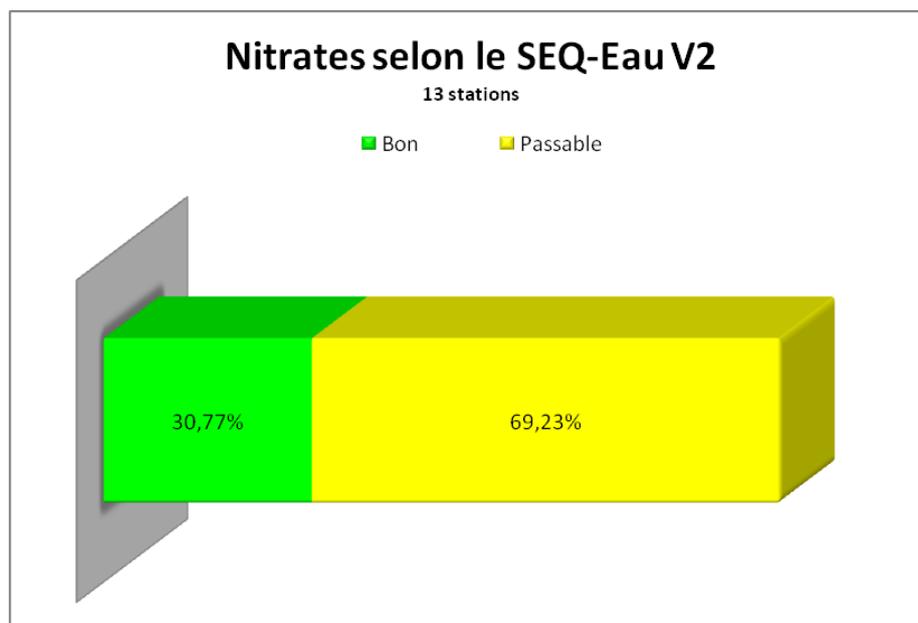
Figure 14 : Répartition des stations étudiées selon la classe d'état des « Nitrates »
