SYNDICAT INTERCOMMUNAL TILLE NORGES ARNISON

Sous-bassin de la Norges et de ses affluents en
aval de St Julien (21)

Définition d'une stratégie d'intervention pour conjuguer renaturation des rivières et lutte contre les inondations

Rapport de phase 1– Diagnostic du fonctionnement écomorphologique et
hydraulique de la Norges et du Bas-Mont – Note de synthèse

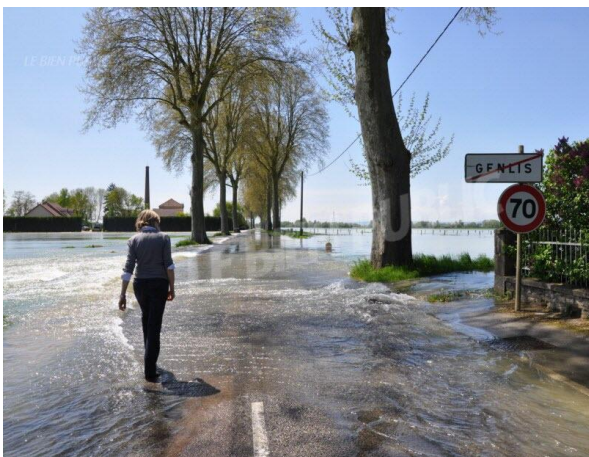
Inondation de la Norges à Genlis (mai 2013)

Les **débordements** de la Norges sont aujourd'hui globalement observés pour des crues de temps de retour variant entre 5 ans et 30 ans selon les secteurs. Les curages et recalibrages d'après-guerre ne sont pas suffisants aujourd'hui pour protéger les terrains riverains des inondations au-delà de la crue trentennale.

- à Orgeux : une partie du village en rive droite de la Norges est inondée dès la crue décennale ;
- à Chevigny St Sauveur : secteur résidentiel, base plein-air de Sausaie, sud de la zone industrielle ;
- à Magny sur Tille : partie du village en rive gauche de la Norges
- à Genlis : quelques habitations en rive droite de la Norges, en amont de Genlis ;
- à Varois et Chaignot : quelques habitations touchées à Varois

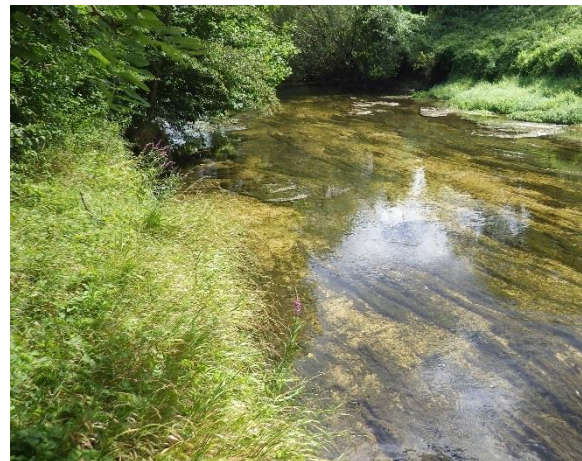
La Norges à Genlis situation d'étiage (juillet 2017)

La **question des étiages** sévères de la Norges a, quant à elle, des origines plus naturelles puisque c'est le contexte hydrogéologique du bassin versant supérieur qui explique la faiblesse des débits amont en période estivale. Sur la partie aval, la situation naturelle est tout aussi critique mais le débit de la rivière est largement soutenu par les rejets des stations d'épuration qui représentent plus de la moitié du débit en période d'étiage.
