# SYNDICAT INTERCOMMUNAL TILLE NORGES ARNISON

## Définition d'une stratégie d'intervention pour conjuguer renaturation des rivières et lutte contre les inondations

Rapport de phase 1– Diagnostic du fonctionnement écomorphologique et  
hydraulique de la Norges et du Bas-Mont

Réf : CEAUCE170845/ REAUCE02842-01

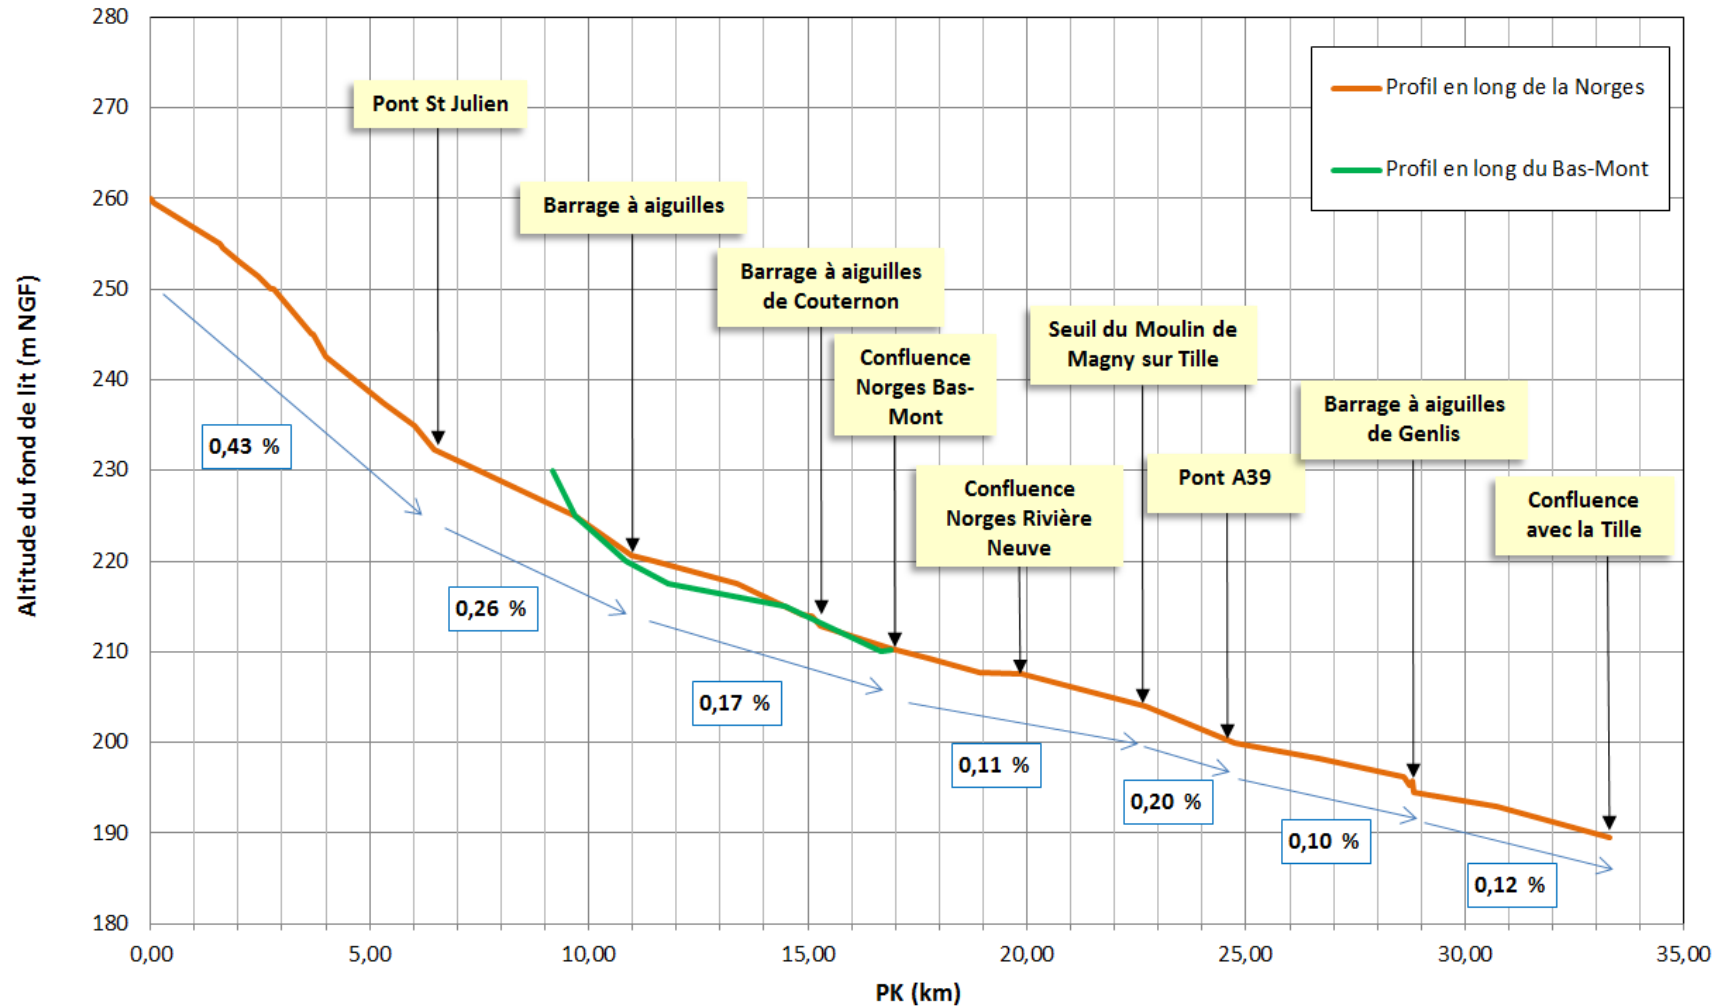
Figure 7 : Profil en long de la Norges et du Bas-Mont

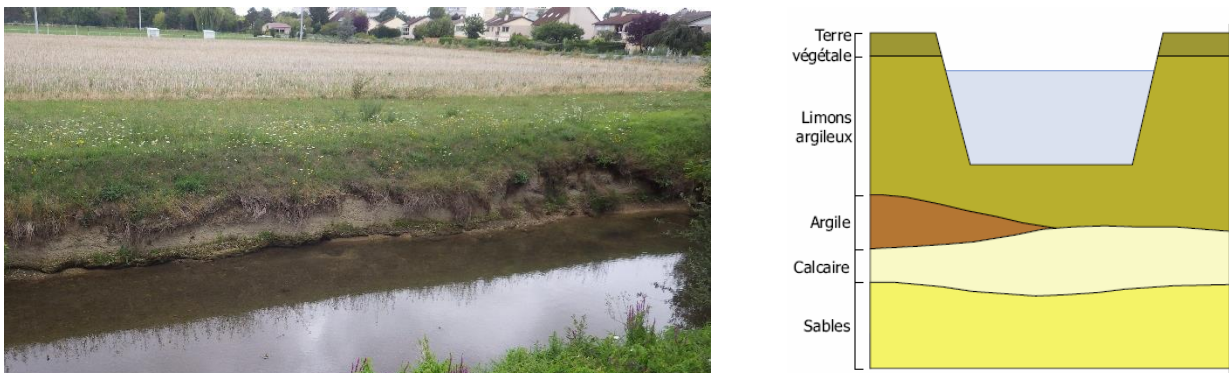
**Figure 9 : Type de berges T2– la Norges à Chevigny St Sauveur**

- **Type 2 (T2) :** Des berges érodables mais constituées de matériaux plus cohésifs assurant une meilleure tenue. La partie sommitale des berges est composée de limons et d'humus végétal (terre végétale) sur une épaisseur variable de quelques décimètres. L'horizon sous-jacent est davantage argileux et présente une plus forte épaisseur (2 à 3 mètres). La teneur en argile est de plus en plus importante avec la profondeur et affleure parfois sous formes de lentilles enchâssées entre les limons argileux et des strates de calcaires. Cette configuration est retrouvée sur 80 % des berges du linéaire du périmètre d'étude.

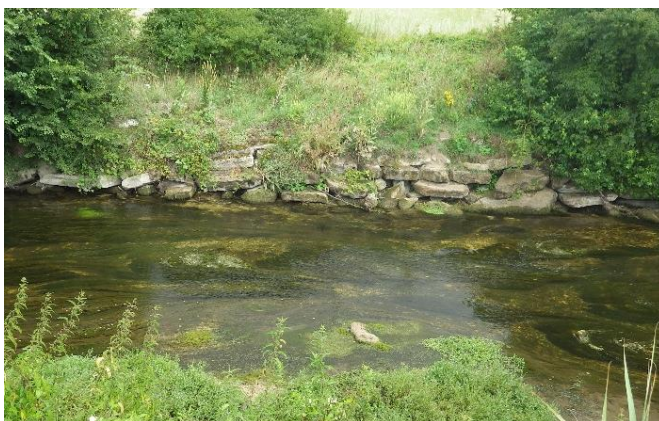
**Figure 11 : Type de berges T4 non érodable en raison de l'artificialisation des berges – la Norges entre Magny sur Tille et Genlis**

- **Type 4 (T4) :** Enfin les berges qui pourraient être érodables mais dont les enjeux de protection contre les inondations et les érosions ont motivé leurs protections (enrochements essentiellement, gabions, murs). Le cours d'eau est contraint latéralement et ne peut en aucun cas éroder ses berges. Il s'agit surtout des unités localisées dans les traversés urbains (Orgeux, Couternon, Chevigny Saint Sauveur, Magny sur Tille et Genlis) ou en lien avec des aménagements de protection en aval des d'ouvrages. Toutefois, on retrouve des protections installées au droit de terres agricoles sur des linéaires relativement importants.

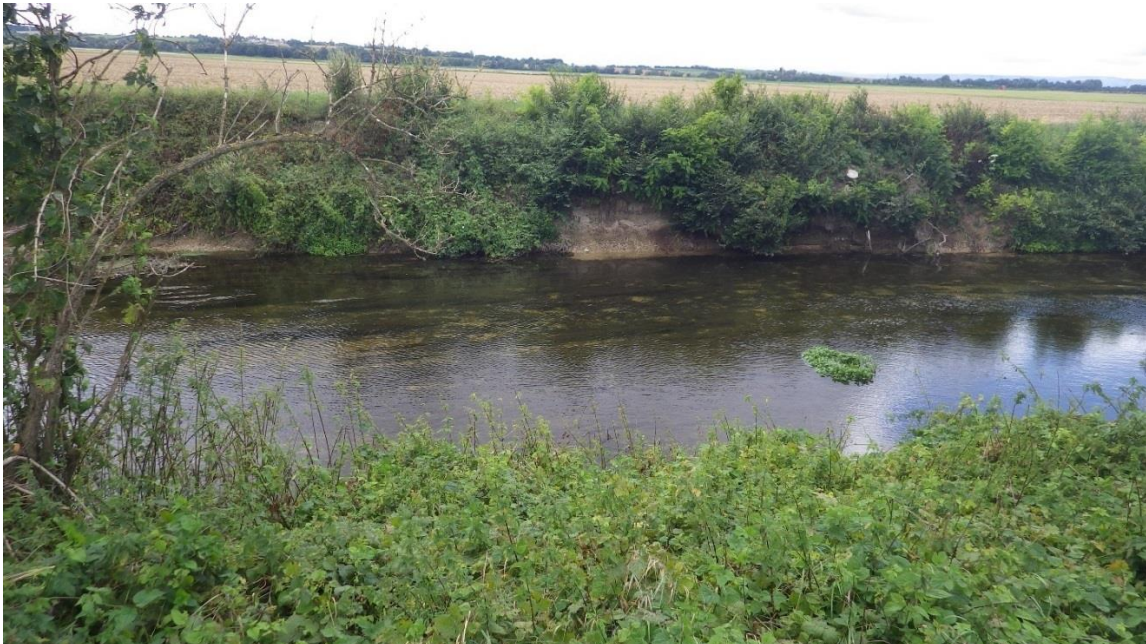
*A2) Tronçon NOR.08 très rectiligne présentant une érosion caractérisée de linéaire*

- **A) Sur les unités à écoulements libres (sans ouvrages) :**
  - **A1) Des érosions ponctuelles** ou anses d'érosions qui se dessinent majoritairement au droit de singularités (sinuosités, encombres...) et créés des zones de fragilité. Le retour à une pente plus forte induit des énergies élevées et par conséquent, la recréation d'une légère sinuosité qui favorise les érosions de berges. Ce type d'érosion est peu courant sur le linéaire de la Norges car la sinuosité et la pente du cours d'eau sont faibles.
  - **A2) Des érosions linéaires** sur les secteurs les plus rectilignes. L'absence de singularités autant hydrauliques que morphologiques, favorise une érosion plus linéaire et moins localisée que la précédente. Elle est très nettement observée sur le tronçon NOR.08 en aval de Genlis où l'absence de ripisylve favorise ces phénomènes d'érosion linéaire.

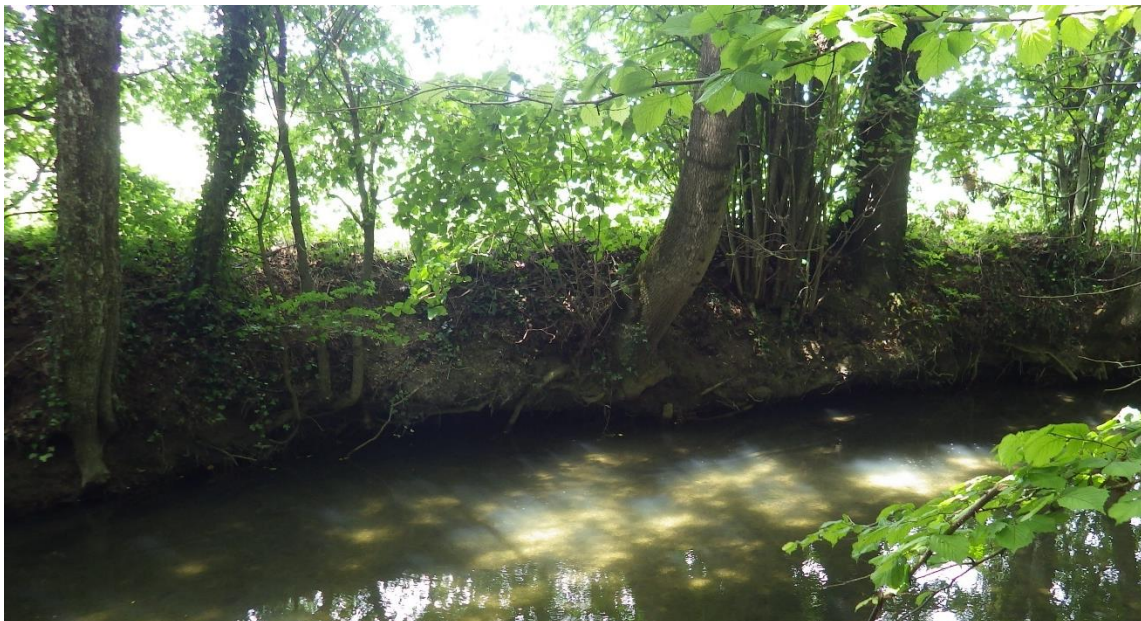
B1) Recul de berge sur le NOR.03 avec probable sous cavage du système racinaire

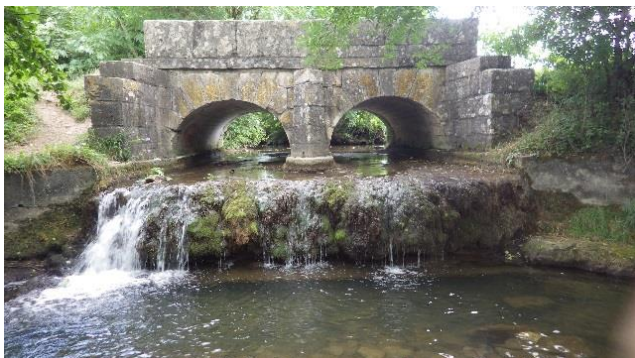
*NOR.03 - Norges au Grand Pré – Incision du lit en aval et obstacle à la continuité biologique*

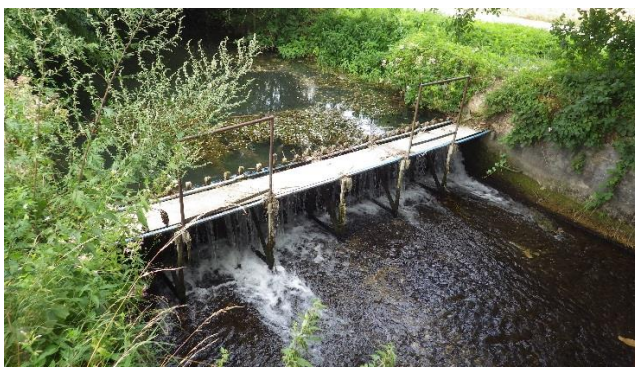
*NOR.03 - Norges en aval du lieu-dit la Verne – Seuil pour pompage agricole*

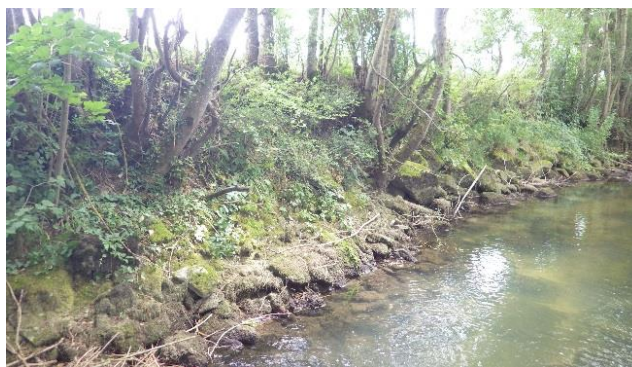
*NOR.03 - Norges dans le secteur recalibré– Protections de berges en enrochements*

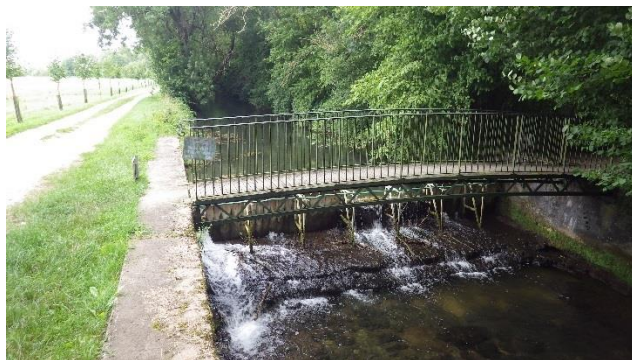
*NOR.03 - Norges en amont de Orgeux – Barrage à aiguille de Orgeux*

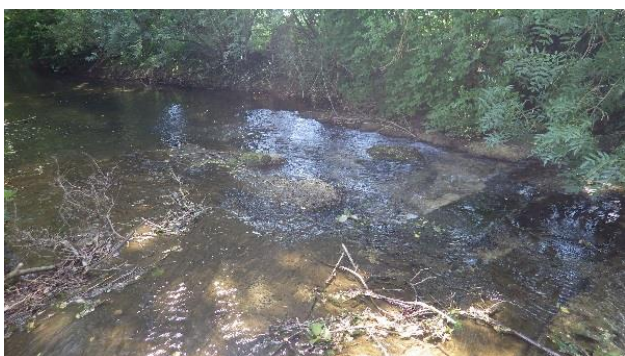
*NOR.04 - Norges entre Orgeux et Couternon – Colmatage des fonds*

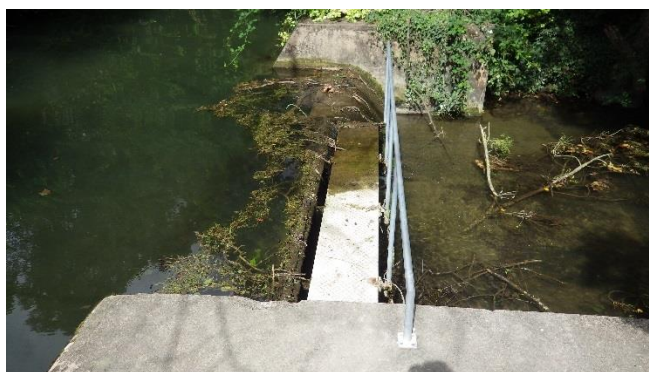
*NOR.05 – Norges à Couternon – Seuil latéral en béton d'alimentation de la Vieiller Tille*

Dans le centre de Couternon, un seuil latéral en béton permet l'alimentation en eau d'un bras dénommé la Vieille Tille qui traverse la plaine aval sur un linéaire de 2,8 km et conflue avec la Norges en amont de Chevigny Saint Sauveur. En étiage, ce bras qui sert de décharge en crue est faiblement alimenté.

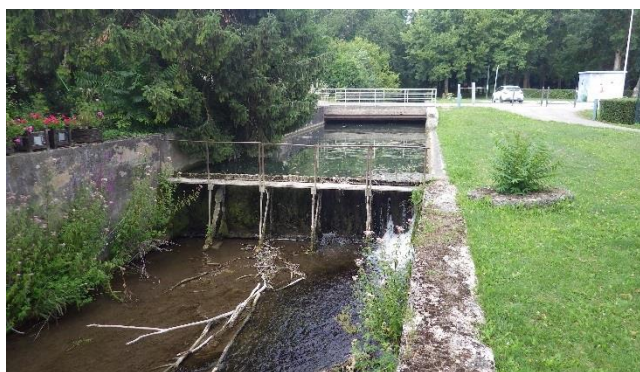
*NOR.05 - Norges à Couternon – Barrage à aiguilles de Couternon*

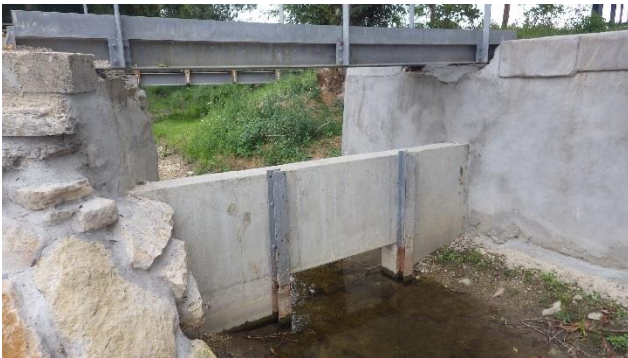
NOR.06 — Difffluence Norges/Goulotte - ouvrage répartiteur

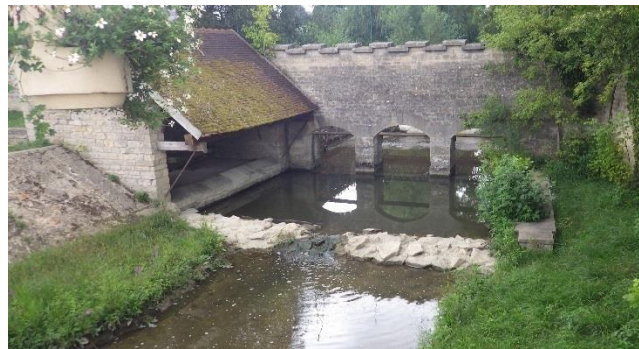
NOR.06 – Goulotte site AFPA – Seuil en enrochements bétonnés en aval du site AFPA

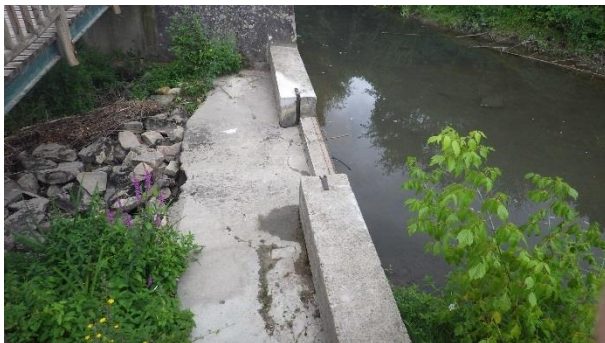
NOR.06 – Difffluence Goulotte/Rivière Neuve, déversoir latéral

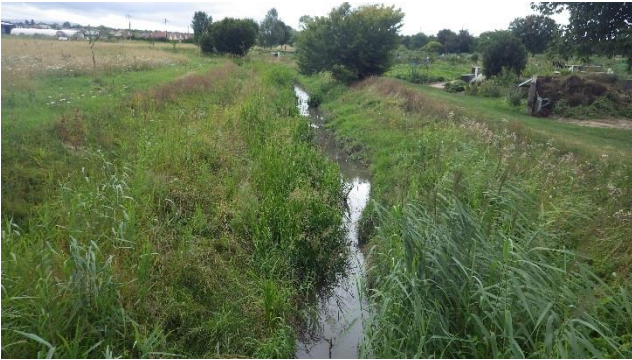
*NOR.06 – Restauration physique de la Goulotte aval au droit des jardins ouvriers*

Il est à noter qu'un projet de renaturation de la Goulotte et de la Rivière Neuve est en cours sur ce tronçon. Les tronçons aval ont d'ores et déjà fait l'objet de travaux de restauration physique : nettoyage complet du lit de la rivière, effacement des seuils maçonnés, retalutage des berges en pente douce et remodelage du lit et des berges de façon à créer des banquettes végétalisées permettant la création d'un lit d'étiage étroit et sinueux.

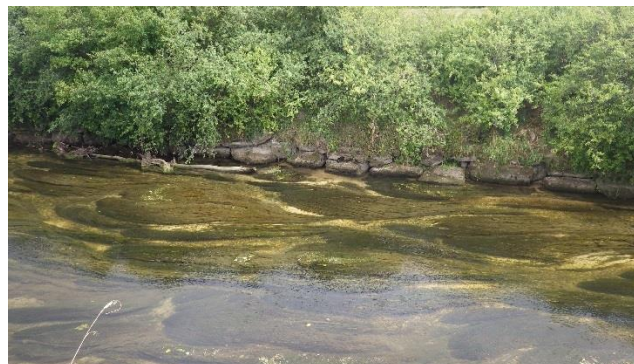
*NOR.07 – Norges en aval de Magny sur Tille -  
Berges enrochées au droit des terres agricoles et algues filamenteuses*
