Suppression de fossés de drainage sur prairie humide à Coat Carriou (29)

► Résumé

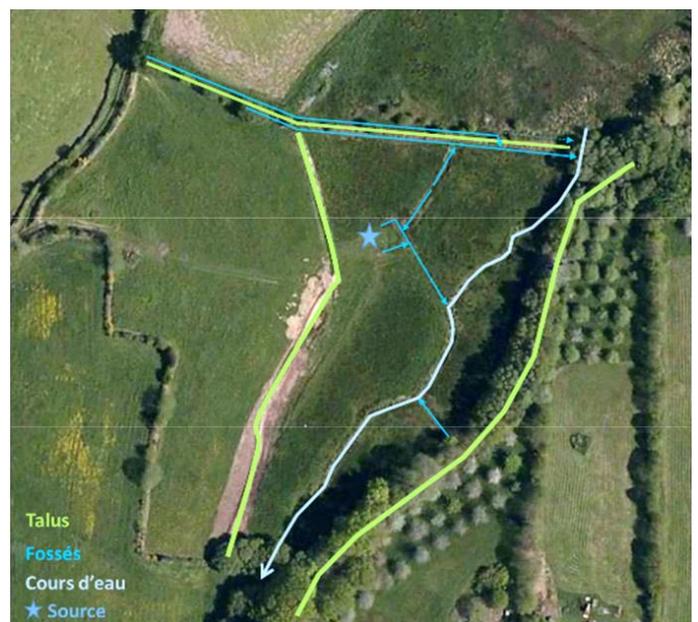
Figure 1 – Photographie aérienne de la parcelle avant les travaux © FMA

A l'origine paratourbeuse (faible épaisseur de tourbe), la parcelle a fait l'objet d'un drainage pour en réduire l'hydromorphie et ainsi permettre l'entrée de machine afin d'exploiter la prairie par fauche. Le drainage est assuré par deux fossés de 80 à 120 cm de profondeur captant les eaux d'une source et drainant la nappe issue du coteau (Figure 1).

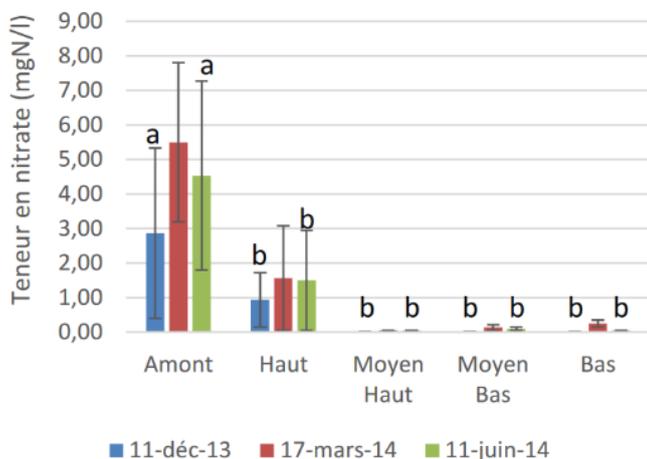
Figure 2 – Évolution de la concentration en nitrates à travers la prairie du Coat Carriou, avant les travaux, © FMA

Le bassin versant est soumis à une pression azotée. L'eau rejoignant la prairie par résurgence en pied de coteau peut atteindre des concentrations de 44 mg/l de nitrates en amont de la parcelle. Celles-ci diminuent de façon importante en s'écoulant dans la parcelle, attestant d'un abattement de l'azote dans la zone humide (Figure 2). Du fait du drainage de la

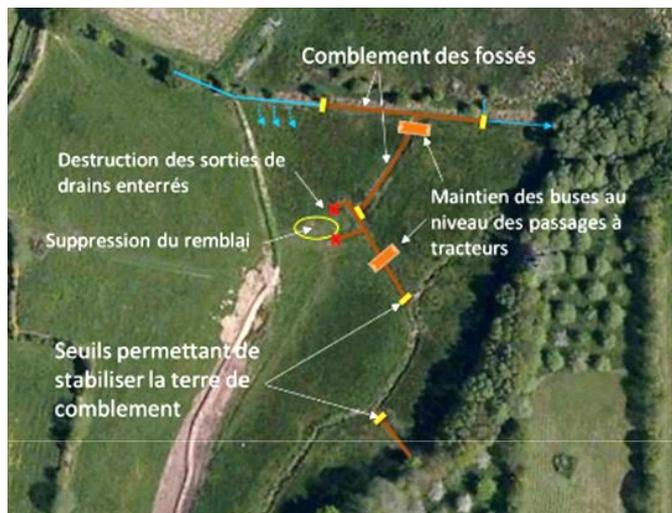
Figure 3 – Travaux de restauration de la prairie humide, © FMA

Le drainage a été supprimé par comblement des fossés (Figure 3) en 2014. Un petit remblai a été supprimé. Le fossé nord a été partiellement comblé, pour permettre l'écoulement de l'eau des parcelles amont vers la prairie. Une zone avec présence de Triton palmé n'a pas été comblée.

Avant les travaux, des rondins ont été mis en place à l'extrémité des fossés afin de retenir la terre et éviter l'érosion de la terre nouvelle déposée. La présence de micromammifères protégés à nécessité des précautions particulière : une fauche rase des berges 10 jours avant les travaux pour rendre le milieu moins attractif pour le Campagnol puis un décapage lent de l'horizon organique par couches successives permettant la fuite de la faune.

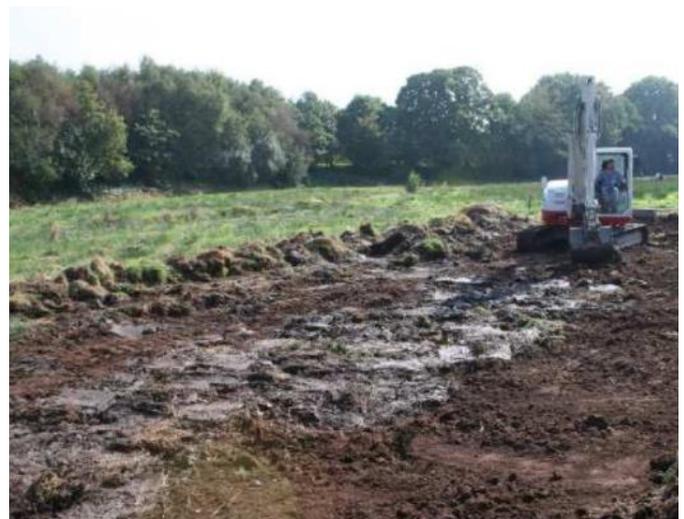
Figure 4 – Comblement des fossés de drainage, © FMA

- Comblement du fossé avec les anciens bourrelets/matériaux de curage de l'amont vers l'aval (Figure 4) ;
- Remplacement des vases en surface du fossé comblé ;
- Recouvrement par l'horizon organique initialement décapée.

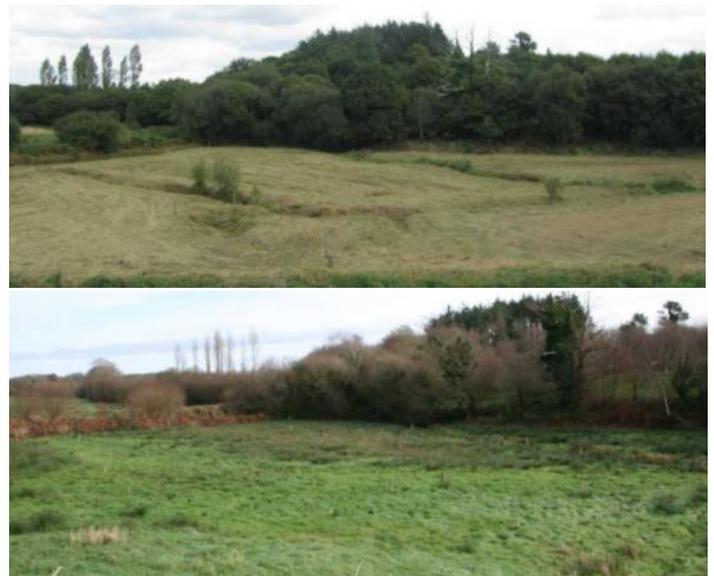
Figure 5 - Avant (haut) et 3 mois après les travaux (bas), © FMA

D'un point de vue écologique, le projet est une réussite, avec une évolution du cortège floristique vers des espèces plus hydrophiles et le maintien des espèces protégées (Figure 5).
