Titre du projet	Maîtrise d'œuvre pour une gestion équilibrée de la ressource en eau et des milieux aquatiques des Lacs Médocains – Phase 1 – SITE N 1
Titre du document	SITE N 1 : Etat des lieux et diagnostic
Date	Juin 2014
N° Affaire	BTF 30941A

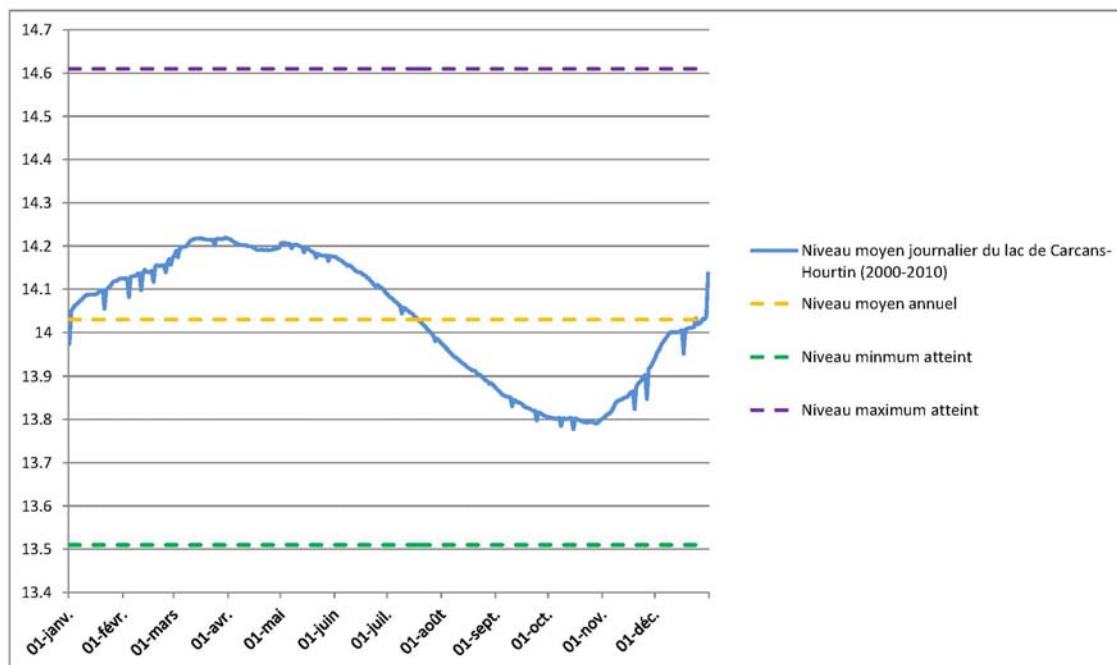
Figure 3 : Variations statistiques du niveau du lac de Carcans-Hourtin entre 2000 et 2010

Selon les données de relevé du niveau du lac de Carcans Hourtin fournies par le maître d'ouvrage, le niveau moyen est de 14,03mNGF.

Le marnage annuel du lac de Carcans-Hourtin varie entre 34cm (en 2007) et 76cm (en 2000).

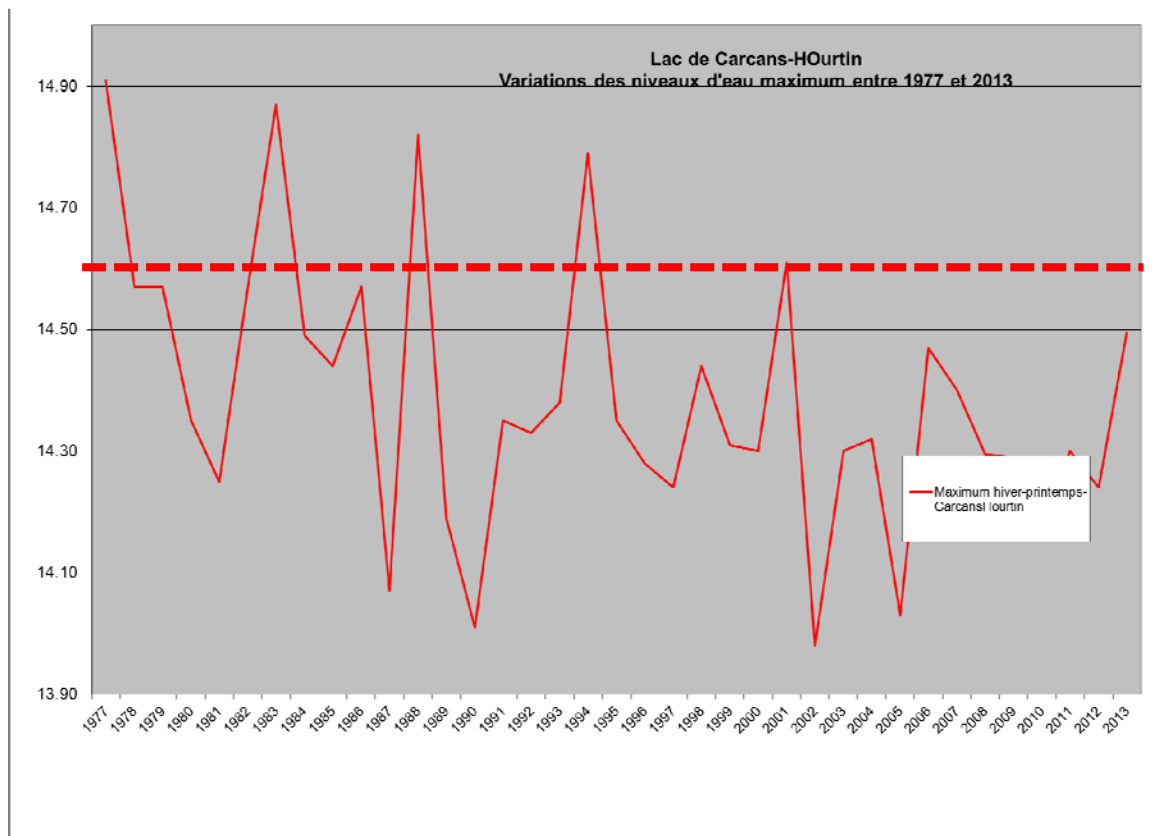
Figure 4 : Niveau maximum du lac de Carcans-Hourtin entre 1977 et 2013

Le lac de Carcans-Hourtin possède un bassin d'alimentation en eau réduit pour une très grande étendue d'eau, d'où moins de fluctuation du niveau maximale et donc moindre risque d'inondation : la cote d'alerte inondation de 14.6 mNGF a ainsi été dépassée 1 année sur 5 depuis 1977. Depuis 2002, il semble que la gestion plus rigoureuse et itérative des vannes permet de limiter les risques d'atteintes des maximas. La cote de 14.5 mNGF a été dépassée 1 fois en 10 ans et entre 2002 et 2013.

En l'absence d'un historique suffisant avec la gestion actuelle des vannes, on ne peut réaliser aucune statistique sur une période longue. L'estimation d'une cote centennale du plan d'eau est en particulier impossible car il faudrait plus de 100 ans d'observations de la cote du lac avec les ouvrages hydrauliques et leur gestion actuelle.

En l'absence d'analyse statistique, on peut considérer la cote de 14.5mNGF comme la cote décennale (atteinte une fois ces 10 dernières années avec le système de gestion actuelle).

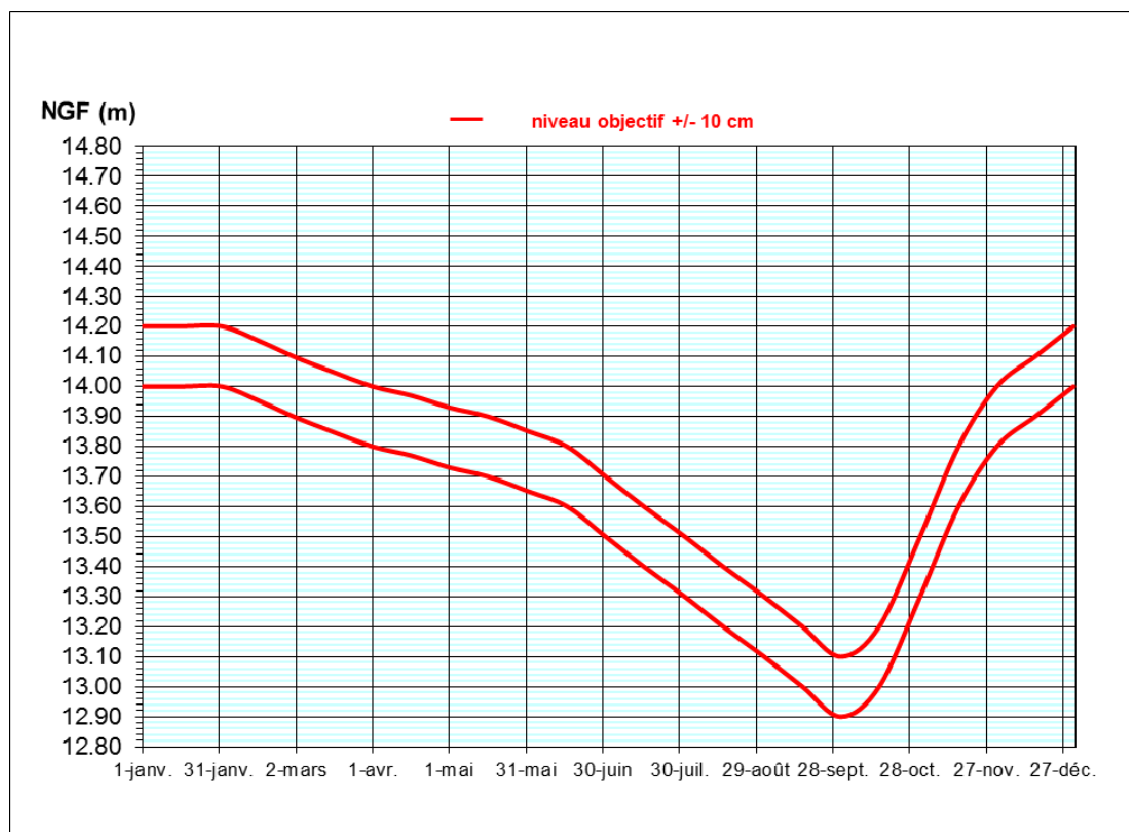
Figure 14 : Courbe d'objectif annuel du niveau d'eau RNN Cousseau

Après plusieurs années de relevé de niveau d'eau, les gestionnaires de cette réserve naturelle ont pu établir une courbe annuelle de gestion du niveau d'eau. On note que cette courbe pourra être ajustée dans le cadre du nouveau plan de gestion en cours de rédaction.

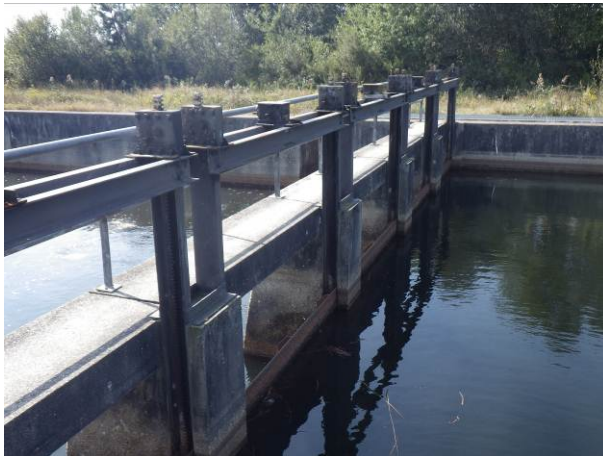
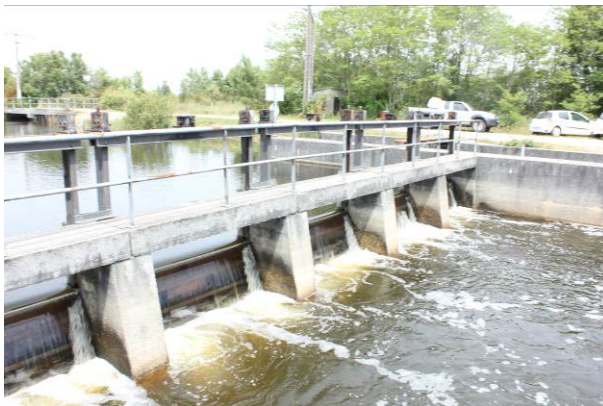
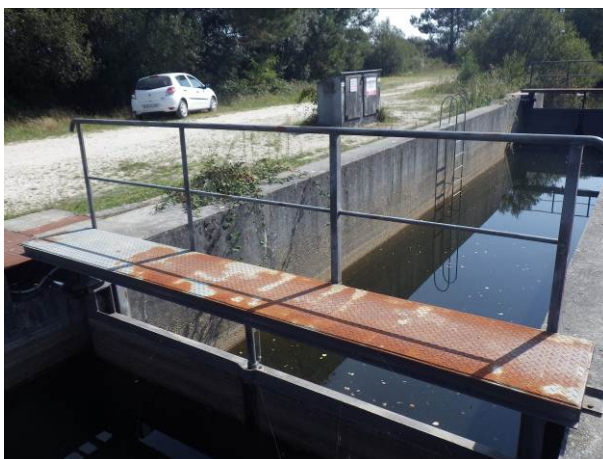
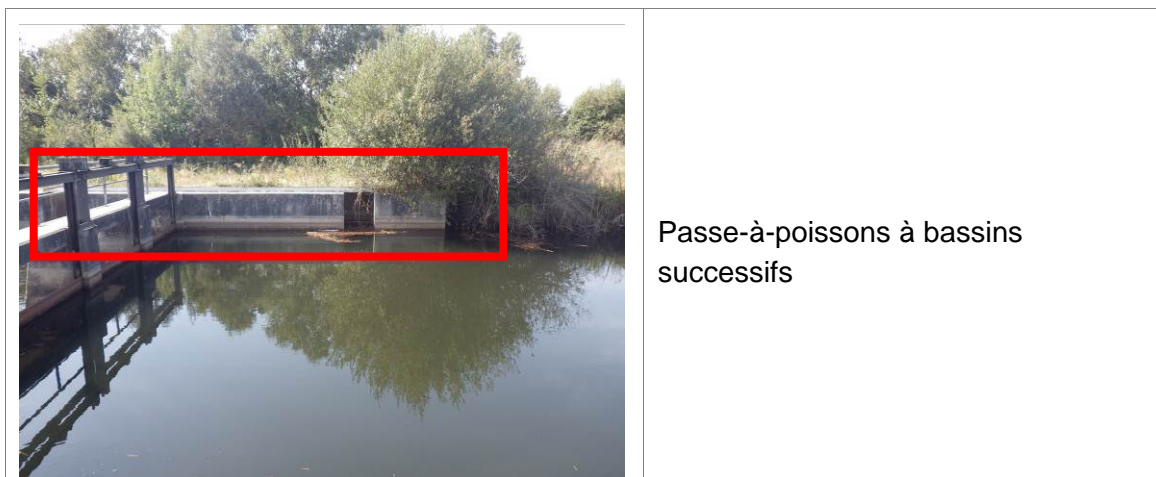
Figure 16 : Photographies de l'écluse de Montaut et des ouvrages annexes

L'écluse de Montaut est composée d'un jeu de 5 pelles de 2,40m de large et 1,44m de hauteur à ouverture inférieure et de deux ouvrages annexes : une porte-à-flot en rive droite et une passe à poissons à bassins successifs en rive gauche.

Vue amont de l'écluse de Montaut

Vue aval de l'écluse de Montaut

Porte-à-flot pour la navigation

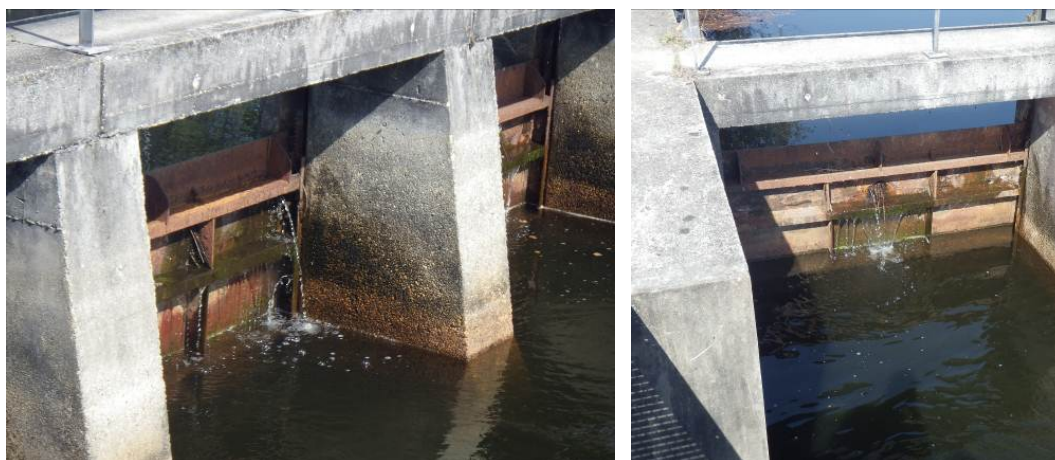
Figure 17 : Fuites dues à la corrosion sur les pelles métalliques de l'écluse de Montaut

Les pelles métalliques de l'écluse, actionnées mécaniquement par l'éclusier, sont dans un état moyen. Elles présentent de nombreuses fuites au niveau des liaisons mécaniques et dans les coulisses de guidage. Les crémaillères de levage sont également usées et ne présentent pas de sécurité contre le vandalisme ou les manœuvres intempestives.

- Court terme : sécurité des personnes sur l'ouvrage (garde-corps,...), aménagement des accès piscicoles aux milieux humides latéraux rive gauche et alimentation
- Moyen terme : électrification du dispositif de manoeuvre, amélioration de la fonctionnalité de la passe à poissons
- Long terme : Restauration de la vantellerie, protocole de gestion...

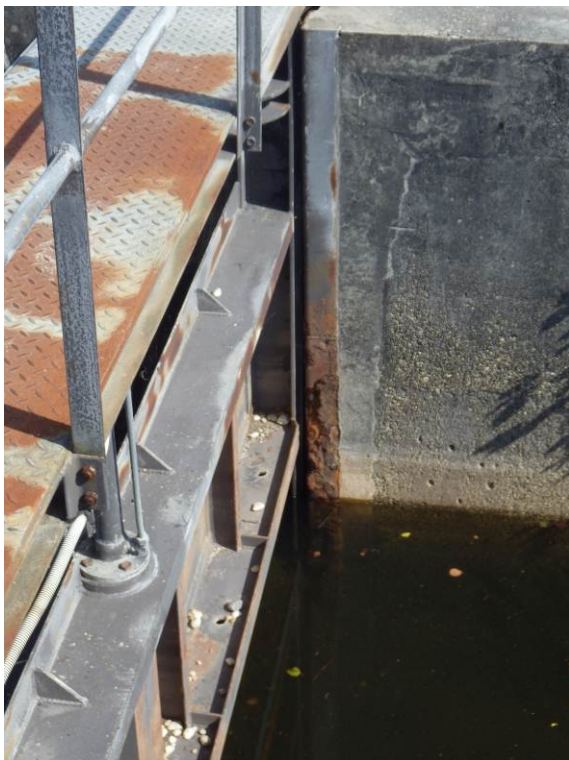
Figure 19 : Corrosion avancée sur la porte-à-flot de l'écluse de Montaut

La structure de la porte-à-flot ne présente pas de défauts majeurs. Comme les éléments métalliques de l'écluse, des points de corrosion pouvant conduire à des percements sont observés sur les vannes de cet ouvrage.

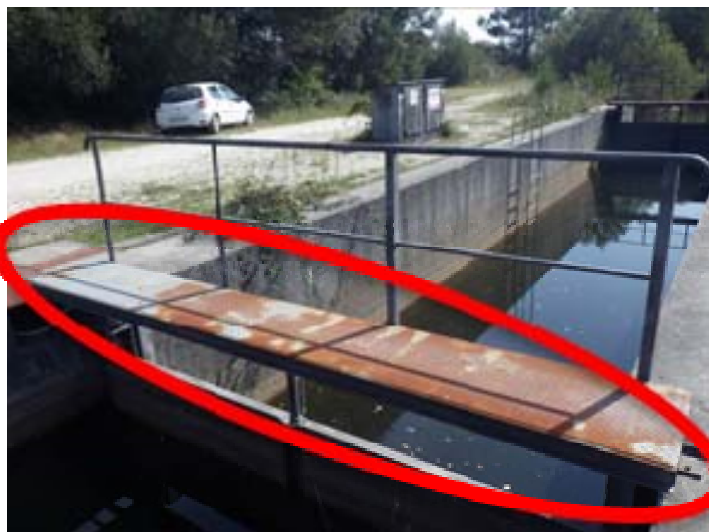
Figure 20 : Absence d'un garde-corps sur la passerelle de la porte-à-flot

D'autre part, la passerelle située sur la porte amont, ne possède pas de garde-corps en amont. Le risque de chute est donc augmenté.

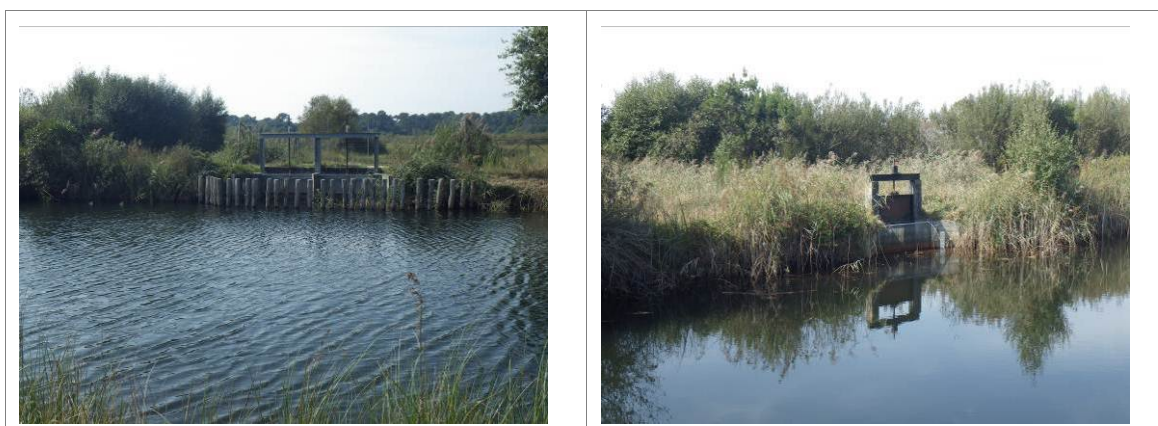
Figure 21 : Photographies des deux prises d'eau vers le marais de Cousseau

Le marais de Cousseau est quant à lui alimenté par deux prises d'eau dans le canal en amont de l'écluse de Montaut, équipées de vannes fermées entre le 15 mai et le 15 octobre.

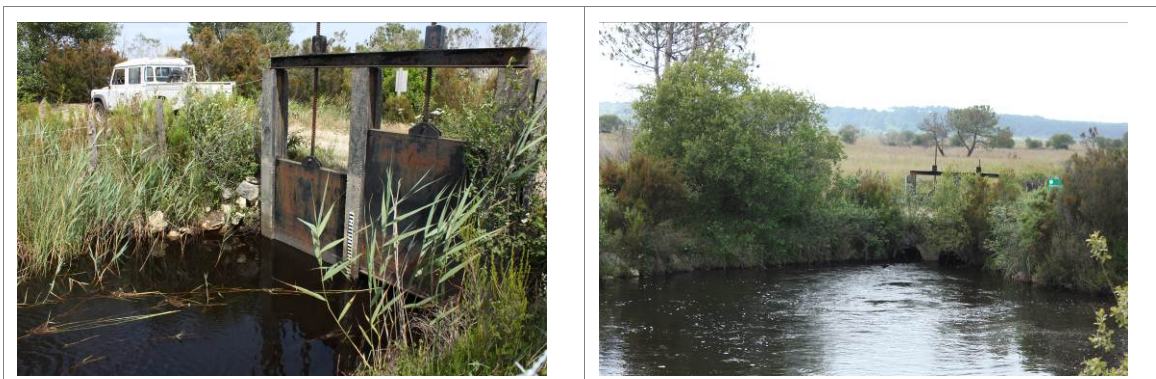
Figure 23 : Photographies des deux sorties du marais de Cousseau dans le canal des étangs

Le niveau d'eau à l'intérieur du marais est réglé par deux vannes de sortie dans le canal en amont du lac de Lacanau.

Ce système de régulation en aval de Cousseau constitue une difficulté d'accès par les espèces piscicoles.
