Titre du projet	Maîtrise d'œuvre pour une gestion équilibrée de la ressource en eau et des milieux aquatiques des Lacs Médocains – Phase 1 – SITE N 2
Titre du document	SITE N 2 : Etat des lieux et diagnostic
Date	Juin 2014
N° Affaire	BTF 30941A

Chapitre 1 Présentation du site n°2

Chapitre 3 Etat des lieux et diagnostic écluse de Batejin

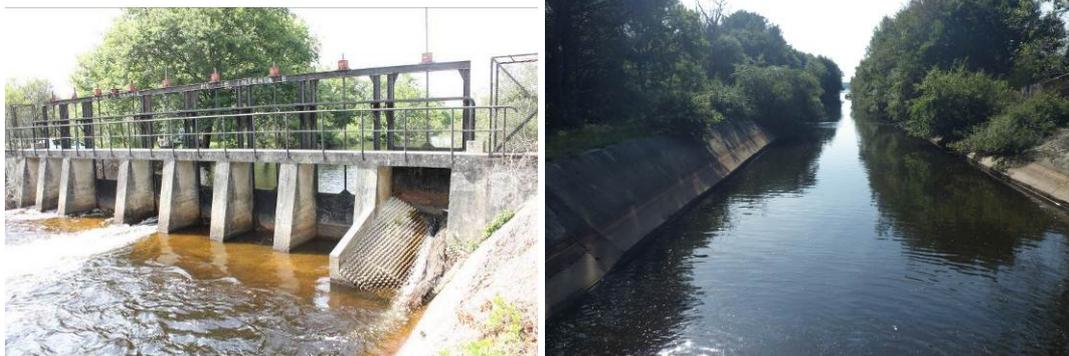
Figure 2 : Photographies de l'écluse de Batejin du canal du Porge et de Lège en aval

Le Lac de Lacanau est alimenté au Nord par le canal des Etangs, exutoire du Lac de Carcans-Hourtin. Son niveau est régulé en aval par l'écluse de Batejin, située sur le canal du Porge.

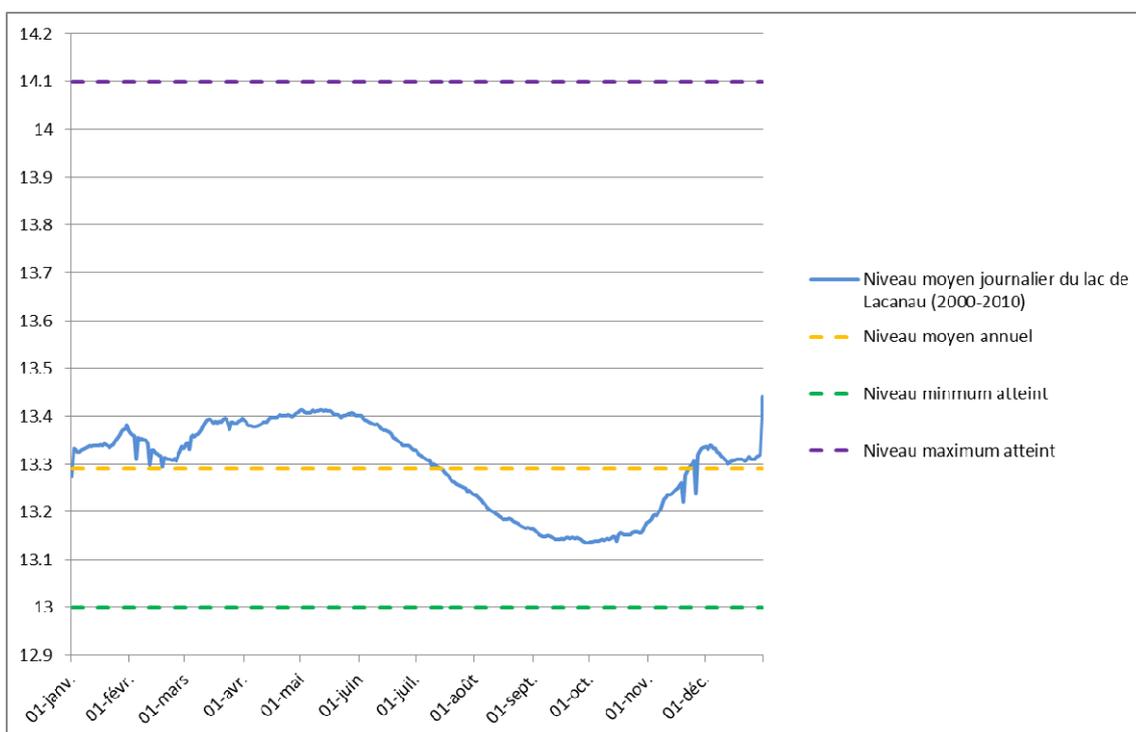
Figure 3 : Variations statistiques du niveau du lac de Lacanau entre 2000 et 2010

Selon les données de relevé du niveau du lac de Lacanau fournies par le maître d'ouvrage, le niveau moyen est de 13,29mNGF.

Le marnage annuel du lac de Lacanau varie entre 31cm (en 2008) et 98cm (en 2001).

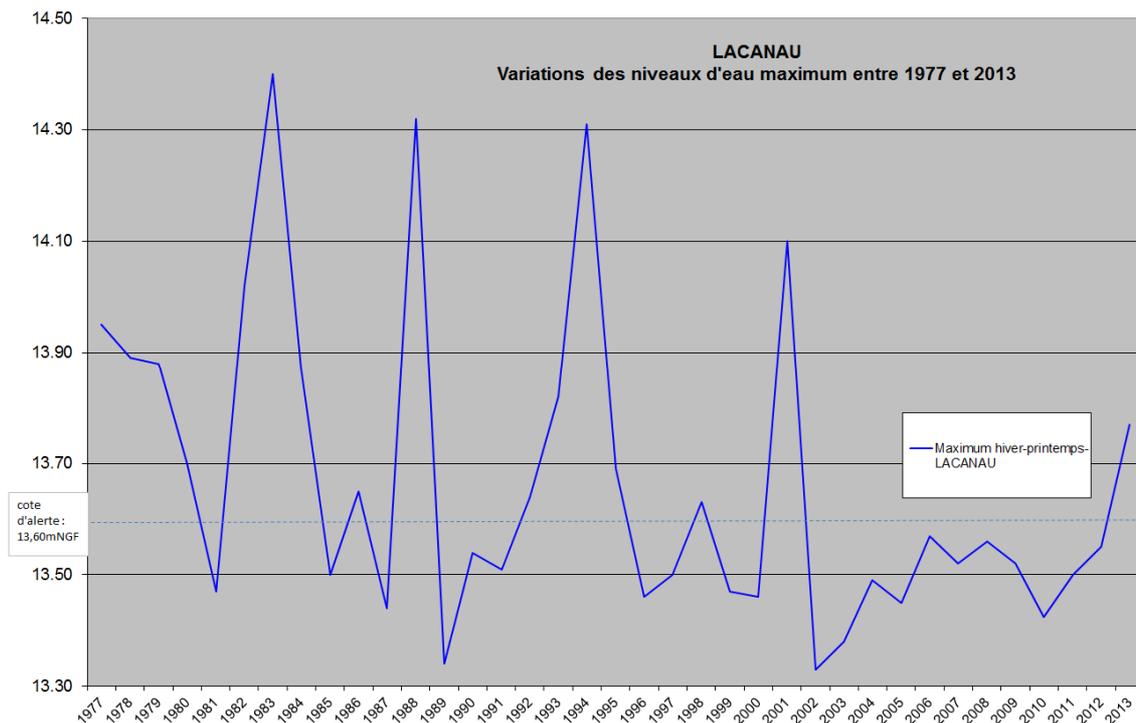
Figure 4 : Niveau maximum du lac de Lacanau entre 1977 et 2013

Le lac de Lacanau possède un bassin d'alimentation en eau conséquent composé de la sortie de l'étang de Carcans-Hourtin et des arrivées des crastes latérales pour une surface moins élevée que le lac amont, d'où une fluctuation du niveau maximale plus importante et donc un risque d'inondation plus élevé : la cote d'alerte inondation de 13.6 mNGF a ainsi été dépassée 1 année sur 2 depuis 1977. La gestion du niveau d'eau du Lac de Lacanau semble plus compliqué que celui du lac de Carcans-Hourtin, sa réaction à la montée des eaux étant plus rapide.

En l'absence d'un historique suffisant avec la gestion actuelle des vannes, on ne peut réaliser aucune statistique sur une période longue. L'estimation d'une cote centennale du plan d'eau est en particulier impossible car il faudrait plus de 100 ans d'observations de la cote du lac avec les ouvrages hydrauliques et leur gestion actuelle.

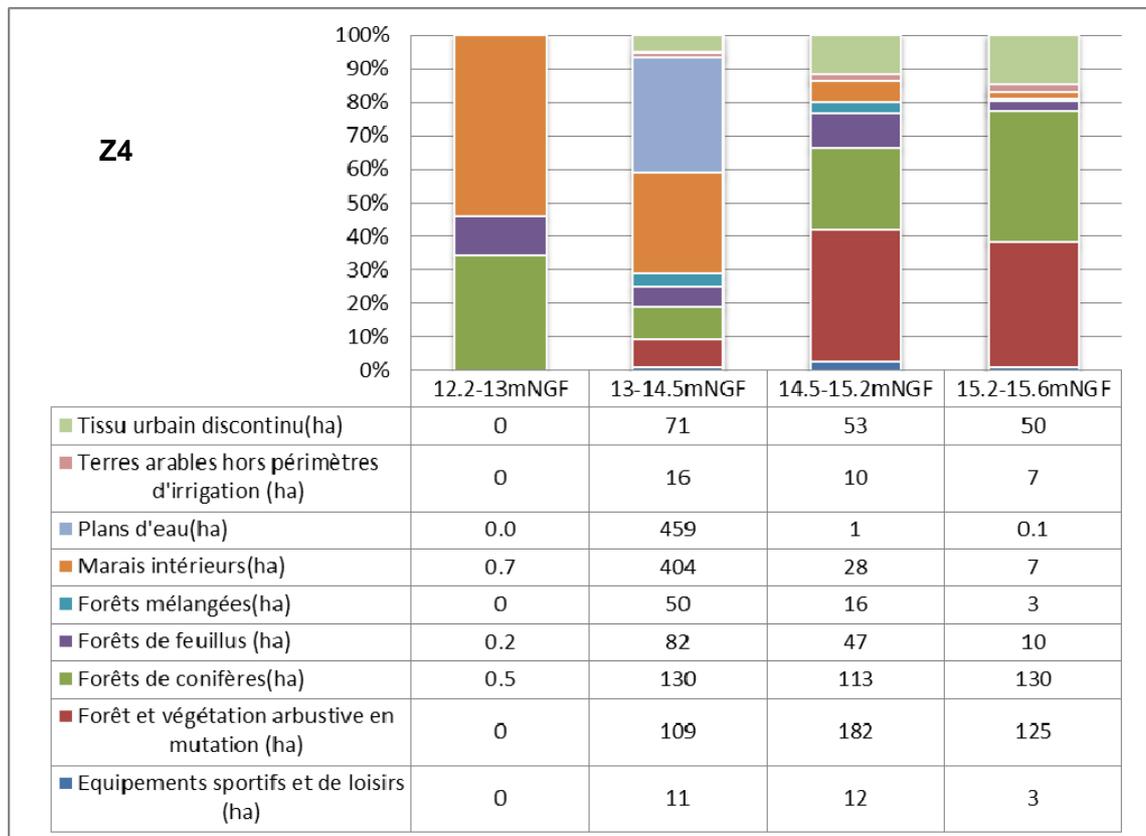
Figure 6 : Occupation des sols en fonction de l'altitude pour la zone 4

Pour la zone 4, Les tissus urbains discontinus apparaissent à une altitude supérieure à 14,5mNGF. Les marais intérieurs se situent essentiellement à des altitudes inférieures à 14,5mNGF. Le secteur est composé majoritairement de forêt de conifères.

La première colonne peut correspondre aux zones inondables sous la cote de référence décennale.

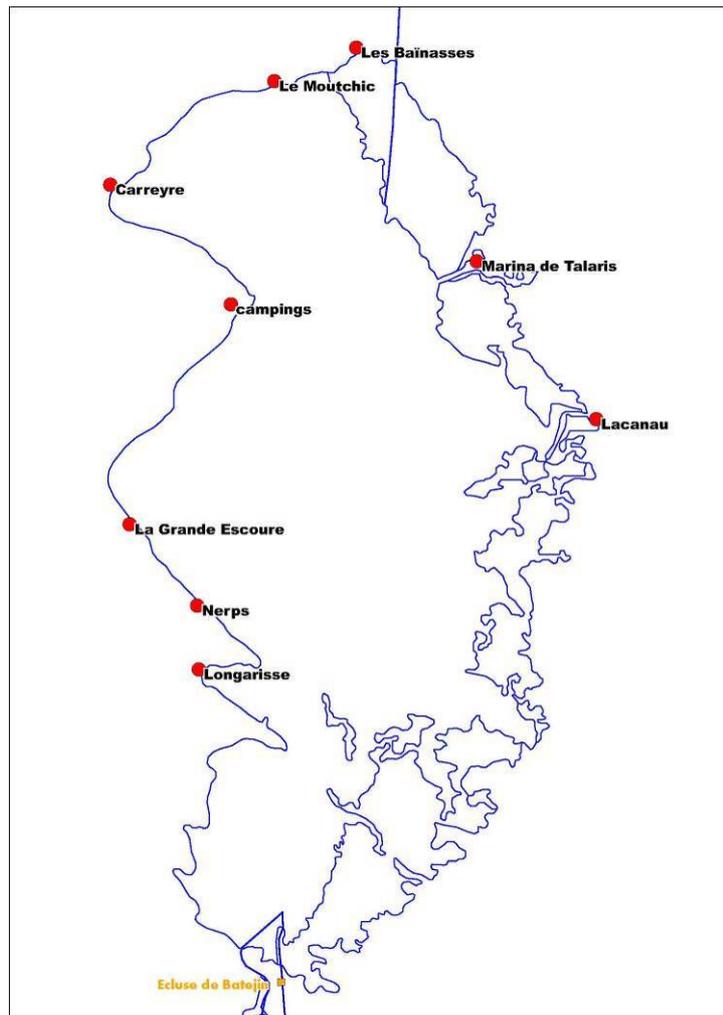
Figure 7 : Principales zones d'habitation ou d'infrastructures potentiellement soumises au risque inondation sur le site n°2

Plusieurs infrastructures et bâtiments sont situés aux abords immédiats du lac de Lacanau, pouvant potentiellement être impactés par le niveau d'eau. Selon l'étude des données disponibles, un niveau du lac à 13,60 mNGF correspond une cote d'alerte permettant d'anticiper le risque inondation. Les infrastructures les plus basses se situent à une cote de 14,10mNGF (route longeant la halte nautique à Lacanau). Les principales zones d'habitations à proximité du lac se situent à une cote minimale de 14,30mNGF.

La cote d'alerte du niveau du lac de Lacanau est régulièrement atteinte (30 jours consécutifs entre le 1^{er} janvier et le 28 février 2013 par exemple) sans occasionner forcément d'inondation. La gestion de l'écluse de Batejin pour limiter le risque inondation au niveau du lac de Lacanau est plus délicate que celle réalisée sur l'écluse de Montaut.

Les projets d'aménagements devront s'inscrire dans l'objectif de ne pas augmenter le risque inondation.

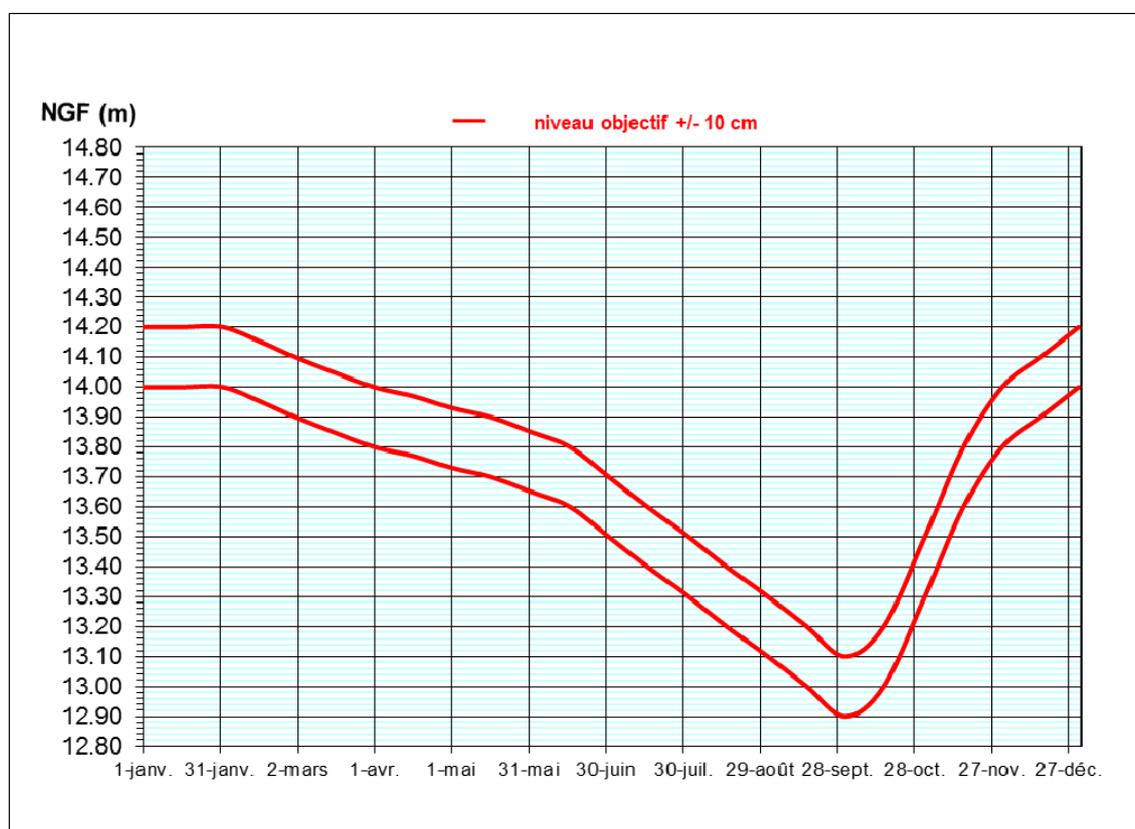
Figure 12 : Courbe d'objectif annuel du niveau d'eau RNN Cousseau

Après plusieurs années de relevé de niveau d'eau, les gestionnaires de cette réserve naturelle ont pu établir une courbe annuelle de gestion du niveau d'eau :

Les ouvrages hydrauliques de sortie de la RNN de Cousseau dans le canal des Etangs sont impactés par la ligne d'eau maintenue sur le lac de Lacanau et donc régulée par l'écluse de Batejin.

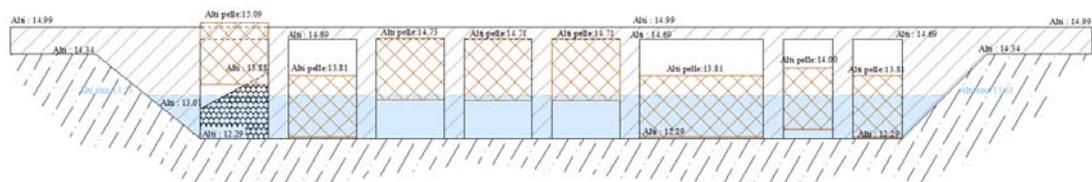
Figure 14 : Coupe topographique de l'écluse de Batejin

L'écluse de Batejin est composée de 8 vannes à ouverture inférieure actionnées mécaniquement par crémaillère. Une passe à anguilles composée de dallots avec plots béton, est alimentée par la vanne en extrémité rive gauche de l'écluse.

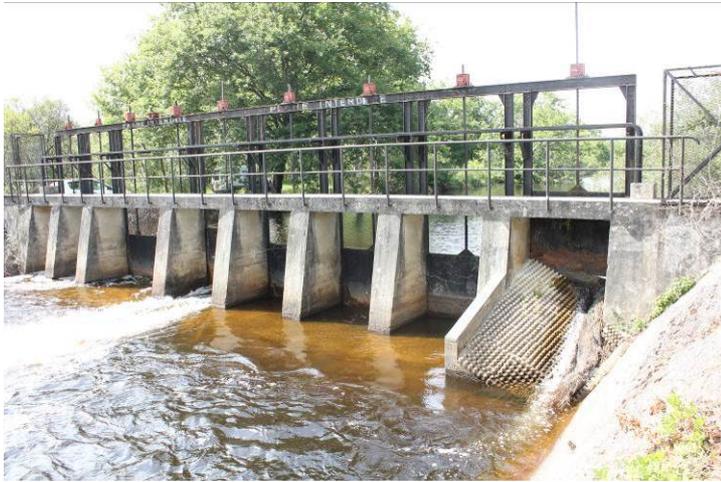
Vue aval de l'écluse de Batejin

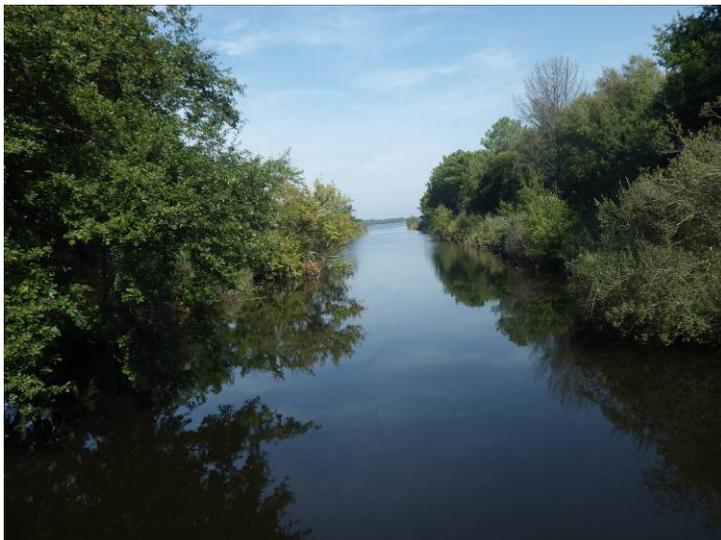
Vue amont de l'écluse de Batejin – Lac de Lacanau

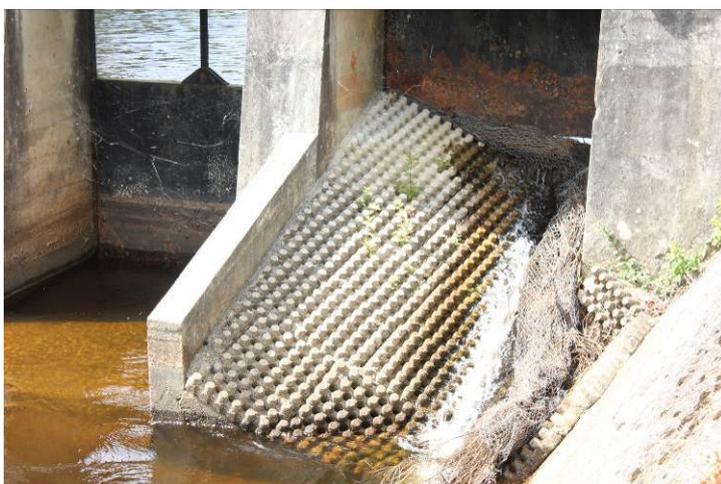
Passe à anguilles – rive gauche

La passe à anguilles située en rive gauche, est alimentée par l'ouverture d'une vanne de l'écluse. La pente latérale possède une orientation droite/gauche, le bas étant donc situé contre la rive gauche. Ceci engendre une zone d'absence d'écoulement entre la vanne précédente et la passe. Les vitesses dans cet ouvrage sont également importantes, engendrant une difficulté de remontée des individus soit par la nage, soit lors du franchissement étroit de la vanne en reptation. Afin de réduire les vitesses d'écoulement dans cette passe, des aménagements rustiques de végétaux fagotés dans un treillis grillagé souple ont été installés dans l'axe de l'écoulement. La franchissabilité par la nage est cependant réduite.

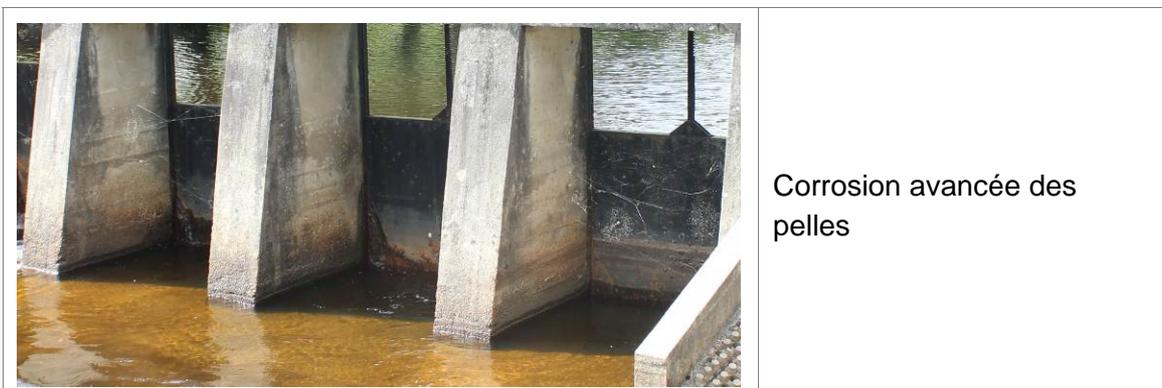
Figure 16 : Photographies de l'écluse de Batejin et des ouvrages annexes

Les équipements de l'écluse sont en très mauvais état. La corrosion des pelles entraînent des fuites importantes. Les coulisseaux des crémaillères sont tordus et dégradés, engendrant de grande difficulté de levage, déjà rendu compliqué par les pressions exercées par l'eau.

Les opérations de manœuvre ne sont pas sécurisées, avec des retours de manivelle rapides en cas de descente.

Par ailleurs les éléments de manœuvre n'ont pas la possibilité d'être condamné contre le vandalisme ou la manœuvre intempestive par des tiers, sabotage souvent rencontré pouvant conduire à d'importants dégâts en aval.

- La réfection des vannes et du système de levage. Cette restauration est primordiale pour la préservation des 2000 ha de zones humides amont.
- La franchissabilité piscicole de l'ouvrage,
- La réfection des vannes et du système de levage,
- La commande de l'ouverture des vannes (facilité de manœuvre, possibilité de condamnation, asservissement...),
- La sécurité sur la passerelle de manœuvre,
- Le maintien d'un débit en aval vers le canal du Porge et de Lège tenant compte des conditions météorologiques,
- L'accessibilité au marais de Batejin et de Vignotte depuis le canal (au niveau de la passe multi-espèces de l'écluse si possible),
- ...

Au regard de l'état des lieux de l'ouvrage, la réfection complète doit être envisagée à court terme :

- restauration complète de l'ouvrage avec manœuvre automatisée, réaménagement des accès piscicoles aux milieux humides latéraux, mis en place d'un protocole de gestion sécurité des personnes sur l'ouvrage (garde-corps,...), amélioration de la passe à anguilles et franchissabilité piscicole de l'ouvrage (passe multi-espèces).

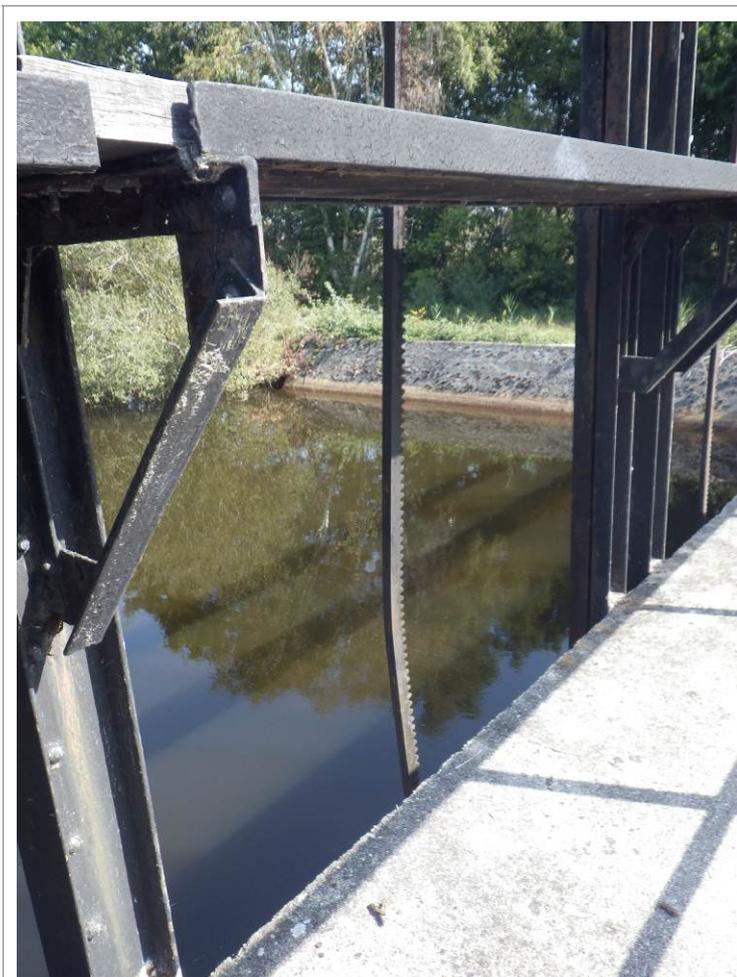
Elément de crémaillère tordu
– difficulté de manoeuvre

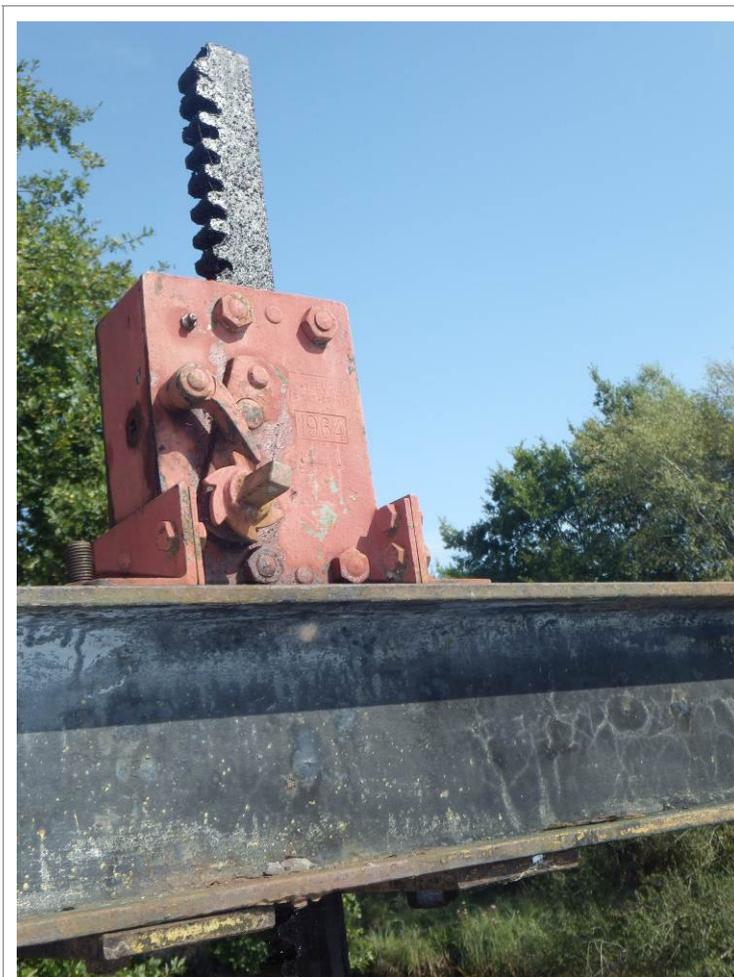
Système de manœuvre non-sécurisé et possiblement bloqué en cas de manque d'entretien

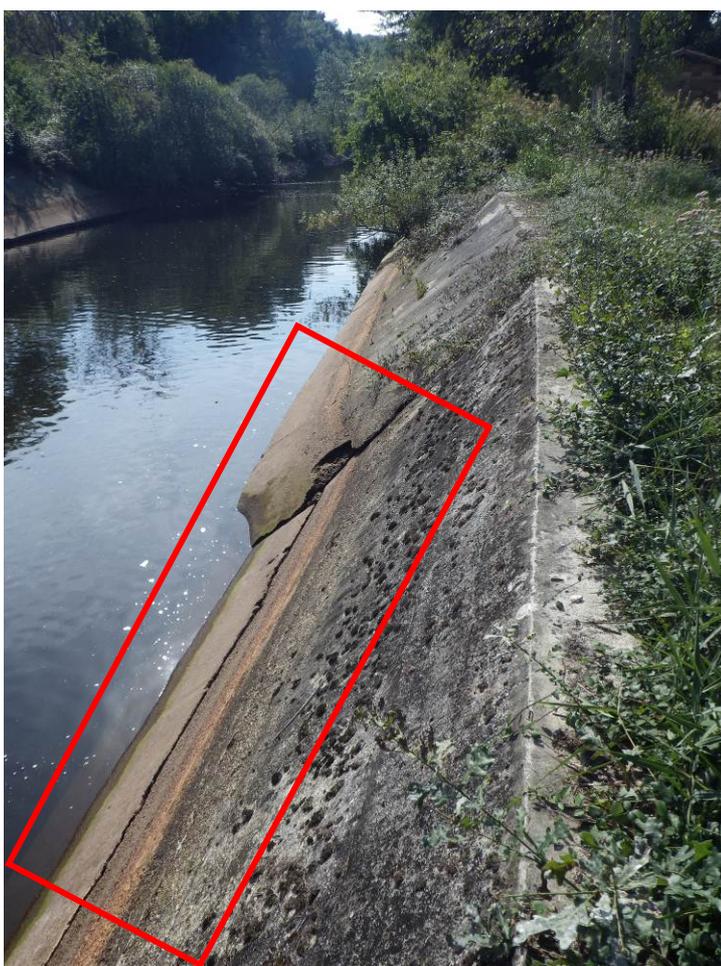
Au niveau de l'infrastructure, le béton des murs latéraux en amont et en aval de l'écluse de Batejin présente de nombreuses fissures. L'infiltration d'eau dans ces espaces engendre des affouillements derrière ces murs.

D'autre part, la structure ne présente pas de retour des murs latéraux amont dans la terre. L'eau s'infiltré plus facilement derrière le béton, pouvant conduire à des affaissements.

Fissure longitudinale et déstructuration marquée du béton en rive droite au niveau d'un raccord – infiltration d'eau

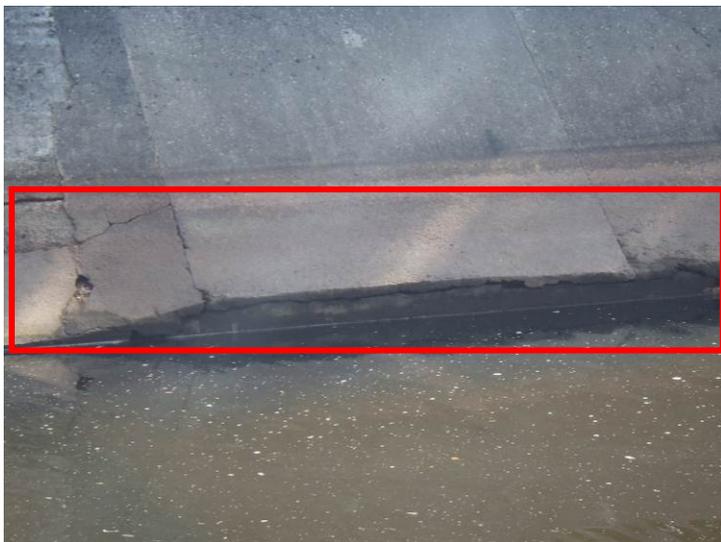
Fissure longitudinale et déstructuration marquée du béton en rive gauche

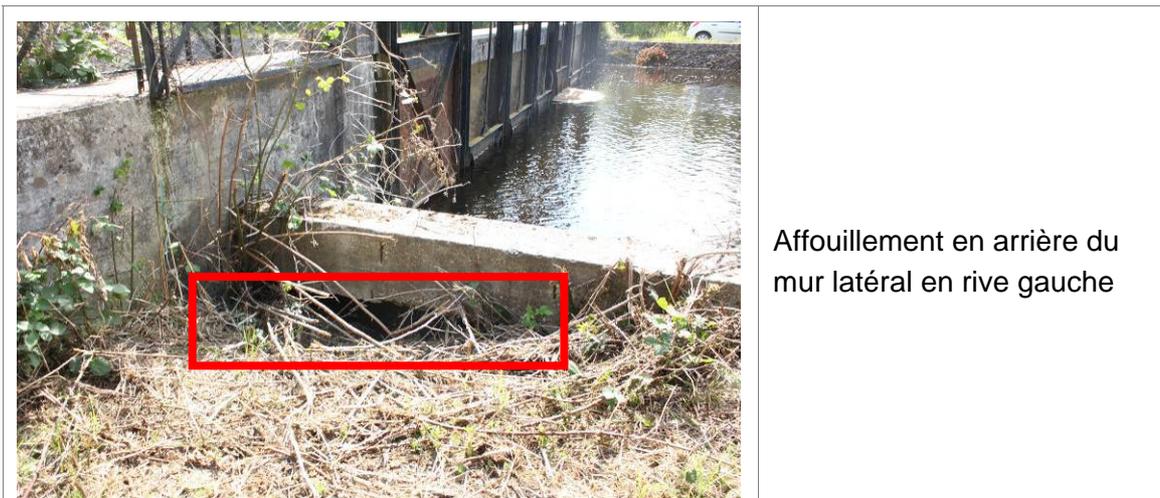
Figure 17 : Photographies de l'écluse de Batejin et des ouvrages annexes

Le béton du radier semble cependant dans un bon état, sans marque de déstructuration majeure.

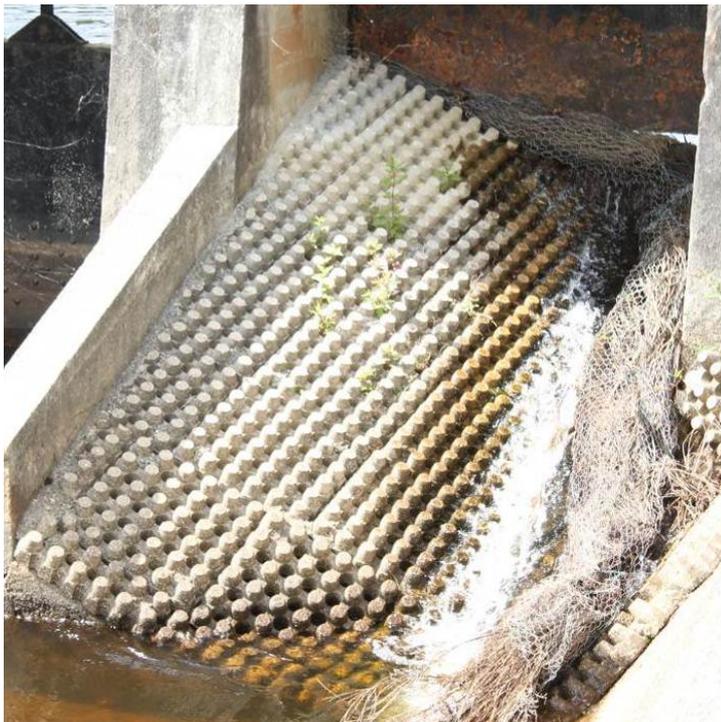
Le franchissement de cet ouvrage par les espèces piscicoles limnophiles est difficile voire impossible.

Figure 18 : Photographies de la passe à anguilles de l'écluse de Batejin et de l'aménagement rustique pour faciliter le franchissement

Le fonctionnement de cet ouvrage n'a pas été jugé optimal par les acteurs locaux. Le dévers latéral (rive/cours d'eau) est orienté à l'opposé des plans projet. Les vitesses d'écoulement semblent constituer un obstacle à la montaison des anguilles par reptation ou nage. La mise en place d'éléments rustiques (fagots grillagés) semble améliorer le franchissement de l'écluse. Cependant, ces aménagements ne semblent pas suffisants pour les individus de plus petite taille.

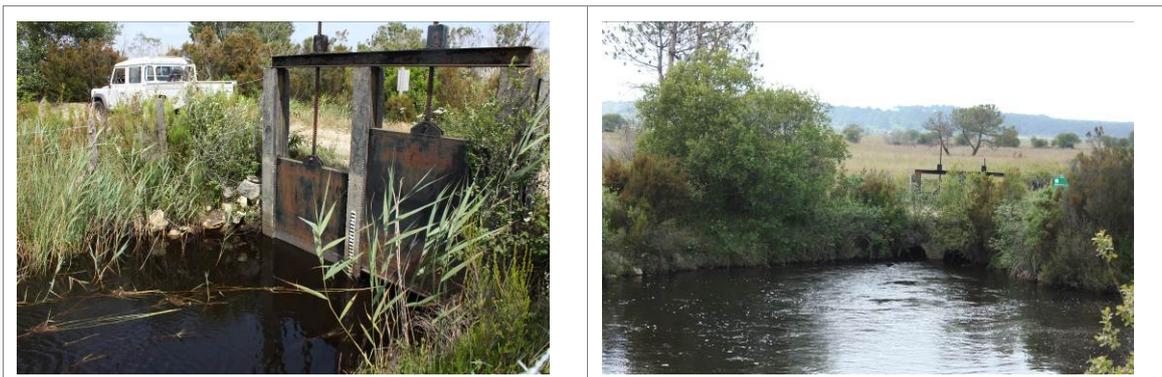
Le niveau d'eau à l'intérieur du marais est réglé par deux vannes de sortie dans le canal en amont du lac de Lacanau.

Figure 19 : Photographies des deux sorties du marais de Cousseau dans le canal des étangs

Ce système de régulation en aval de Cousseau constitue une difficulté d'accès par les espèces piscicoles.
