Commission :
Etat des milieux aquatiques
et milieux annexes

SAGE Alagnon

7 février 2014

Massiac

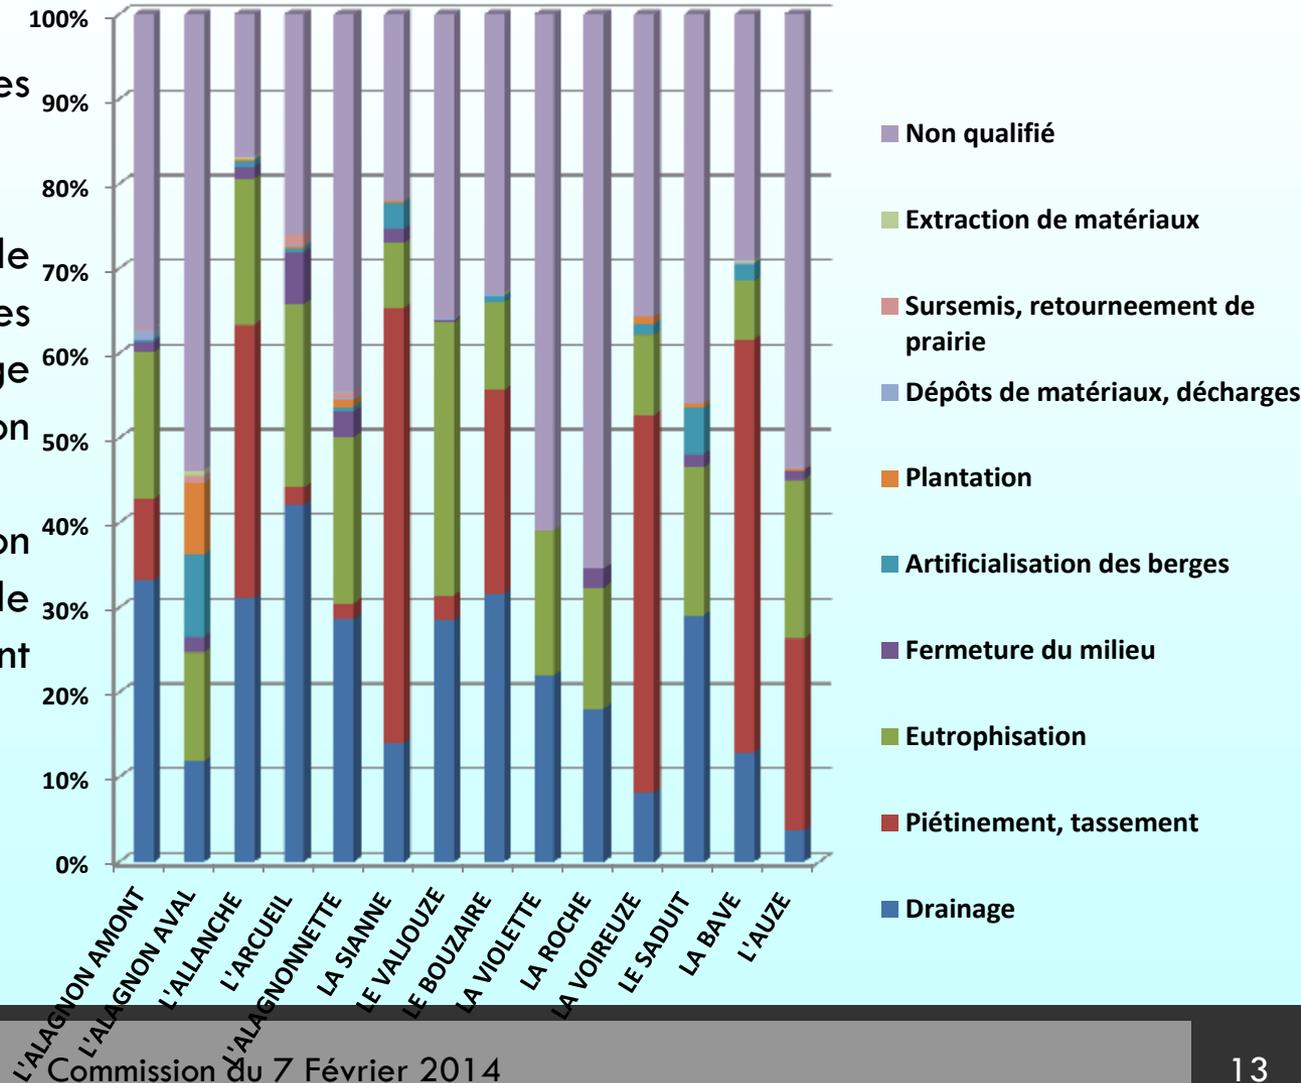
Etat et dégradations des zones humides

- ✓ Seulement 10% des zones humides sont en bon état.
- ✓ Causes de dégradation : le drainage et le captage des sources (AEP), le surpâturage et la fertilisation (surpiétinement, eutrophisation) destruction par l'exploitation industrielle de tourbe ou le comblement de zones marécageuses

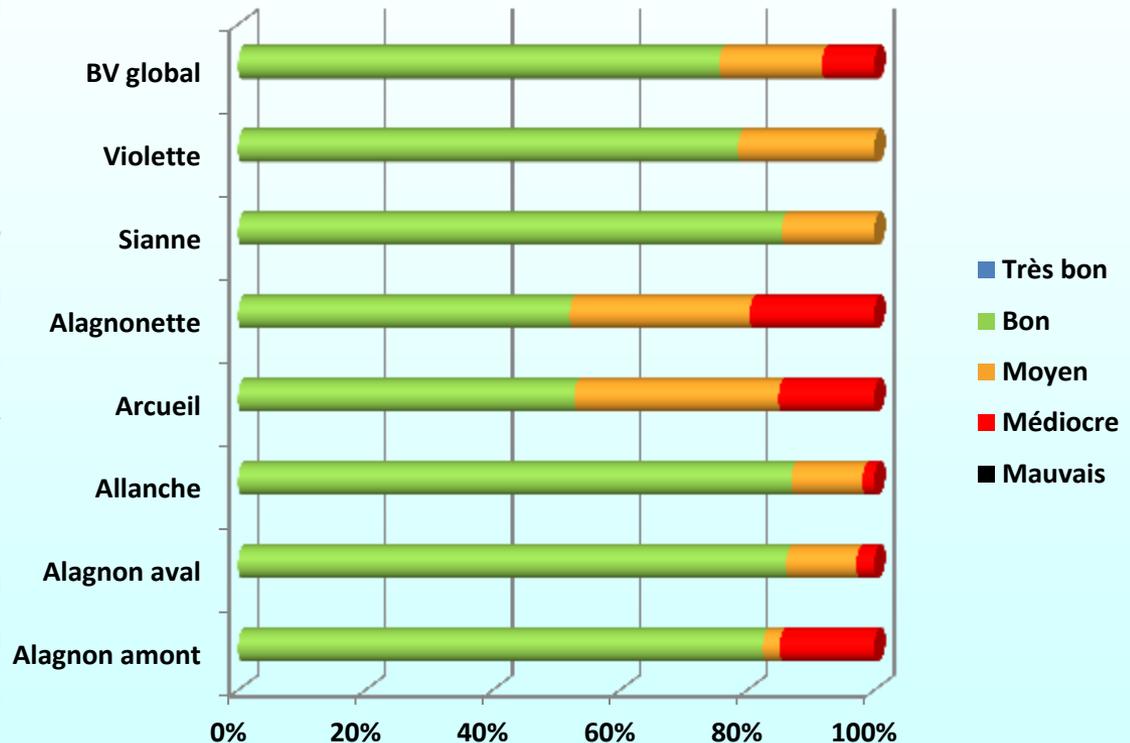
Morphologie du lit et des berges et état de la ripisylve

- ✓ Etude de la morphologie des principaux cours d'eau sur 230 km de rivière en 2009

- ✓ Alagnon amont, Alagnon aval et l'Allanche, Violette, Sianne : bon état : mais secteur chenalisé, curage, habitat dégradé, traversée des bourgs (faible diversification des écoulements).
- ✓ L'Arcueil et Alagnonnette en partie déclassés (encombres non naturelles, banalisation des habitats, secteurs chenalisés)

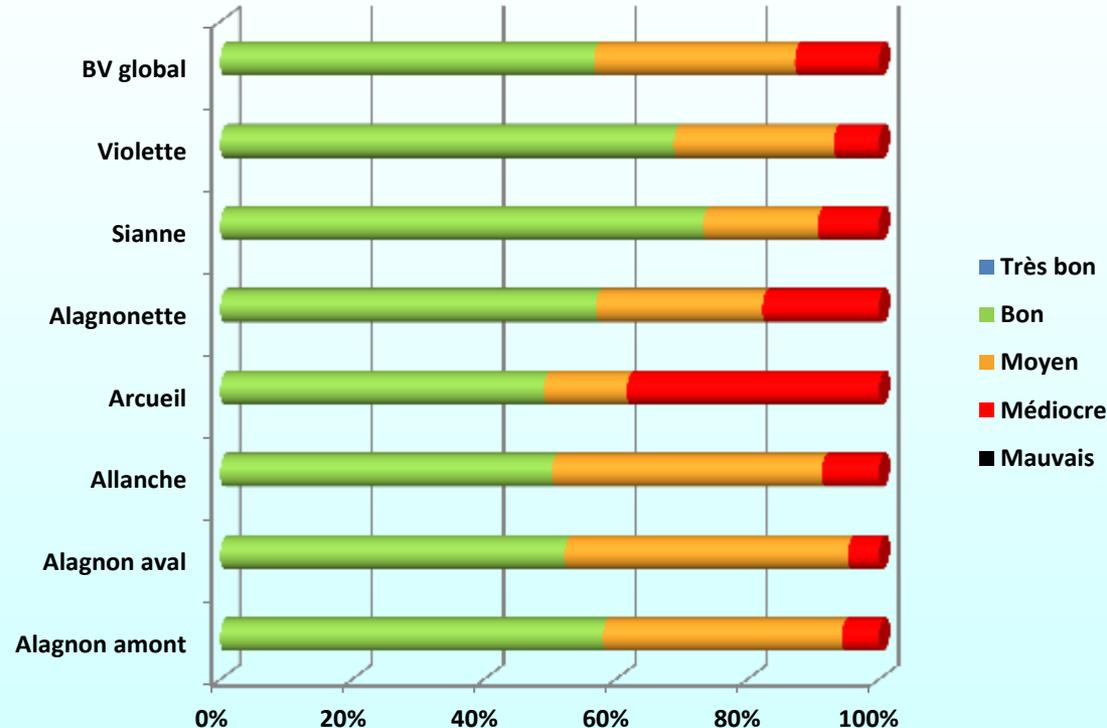
Etat des berges

- ✓ Alagnon amont : état bon à moyen : dégradations au niveau des bourgs, Lioran, Murat.
- ✓ Alagnon aval : plus altéré : artificialisation des berges, déchets et dépôts divers
- ✓ L'Allanche : bon état : protections de berges inadaptées, piétinement bovin
- ✓ Arcueil et Alagnonette : importantes zones dégradées : piétinement, enrochements, dépôts divers
- ✓ La Sianne et Violette : bon état : déchets, protections de berges inadaptées (dépôts de végétaux, de gravats,...), piétinement

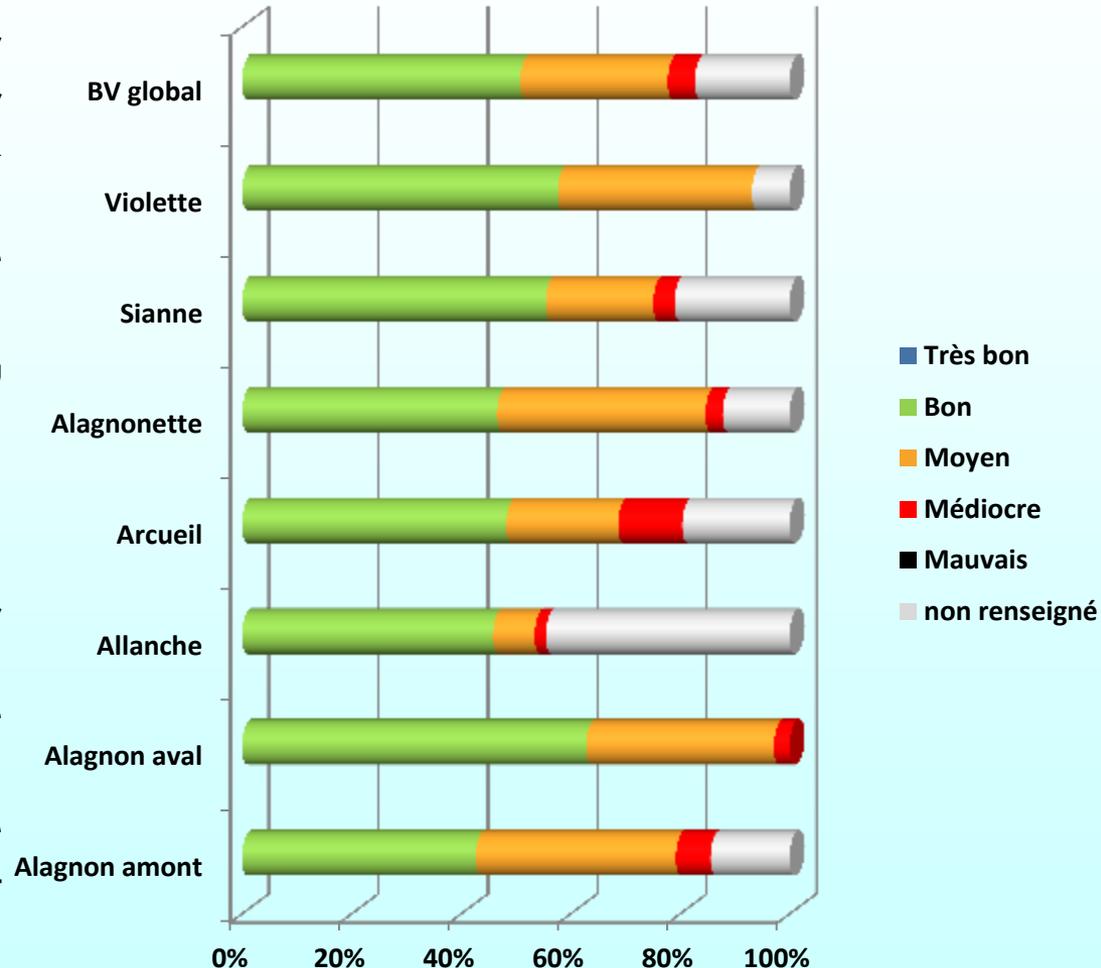
Etat de la ripisylve

- ✓ Alagnon amont : faible diversité, discontinue, ponctuellement absente, zones de plantations de résineux (Benet et Lagnon).
- ✓ L'Alagnon aval : bon état : faible diversité sur l'amont
- ✓ Allanche : absente sur 30% du linéaire, à l'amont.
- ✓ L'Arcueil : forte altération (30%) : peu diversifiée, 20% : absente
- ✓ Alagnonnette : peu diversifiée, clairsemée et discontinue
- ✓ Sianne : peu diversifiée (20%) de et 20% à l'amont : absente.
- ✓ Violette : 1/3 du linéaire : faible diversité et densité et souvent discontinue.

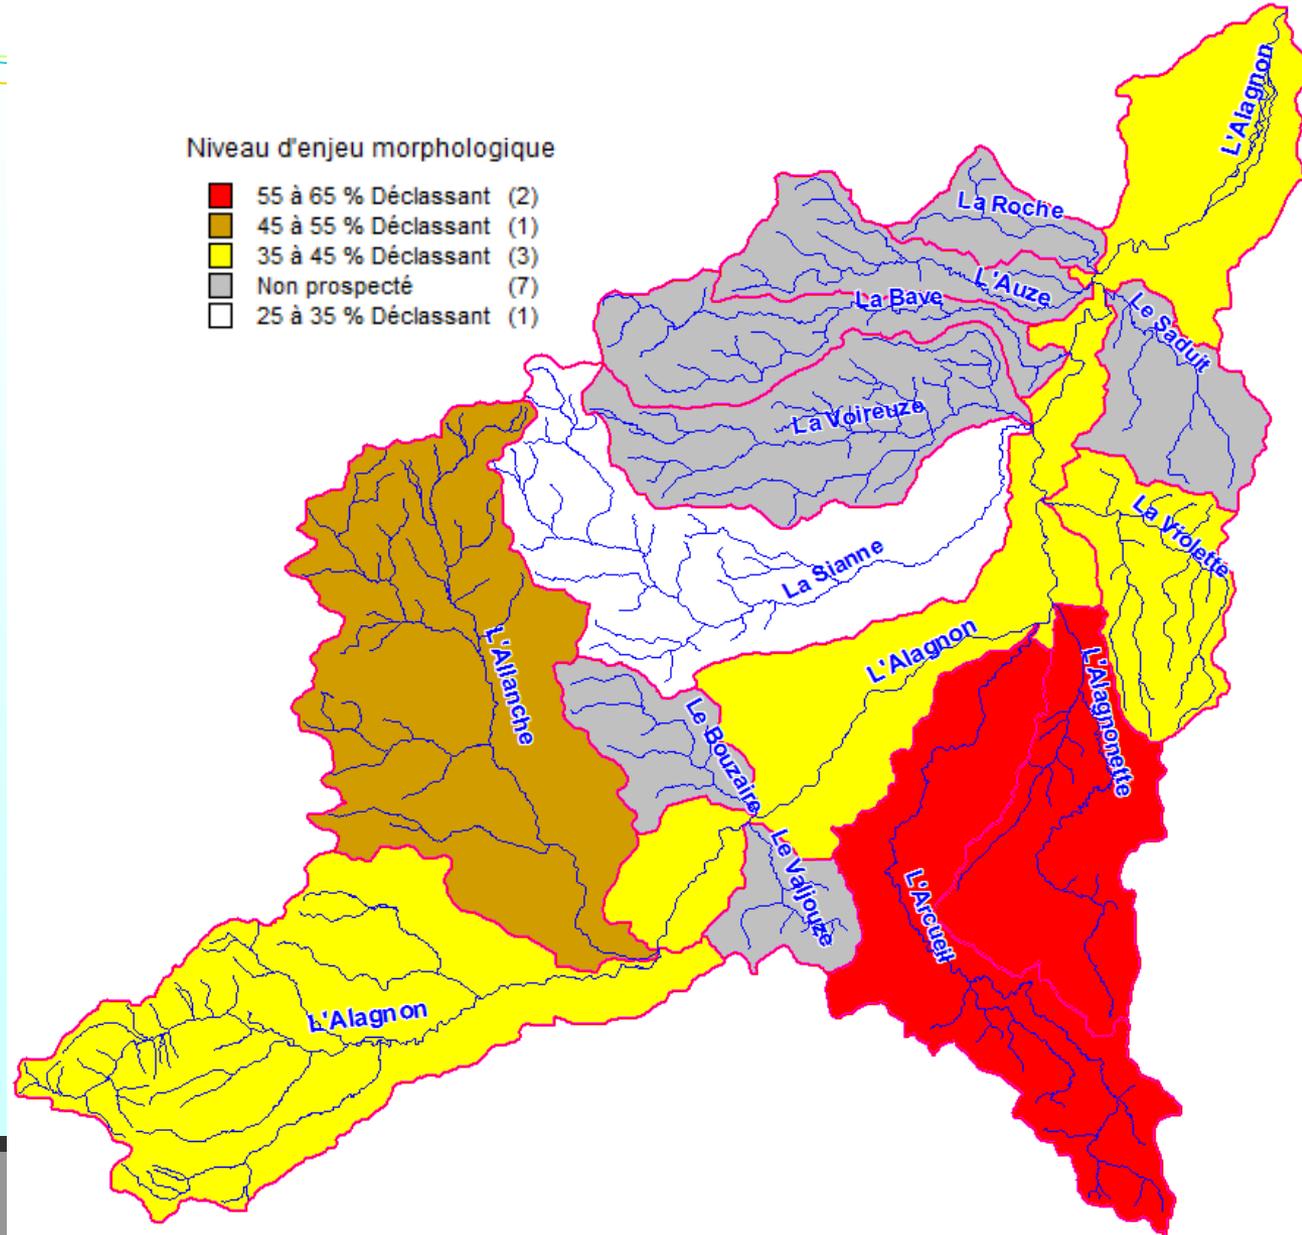
Niveau d'enjeu morphologique

- ✓ 56% du linéaire prospecté : bon ou très bon état
- ✓ le plus de dégradations sur : l'Arcueil, l'Alagnonette, le Landeyrat et le Cézerat.
- ✓ Les zones de gorges : très bon état.
- ✓ A l'amont : mauvais état : forte problématique de piétinement bovin et érosions liées à l'absence de ripisylve.

55 à 65 % Déclassant	(2)
	45 à 55 % Déclassant	(1)
	35 à 45 % Déclassant	(3)
	Non prospecté	(7)
	25 à 35 % Déclassant	(1)

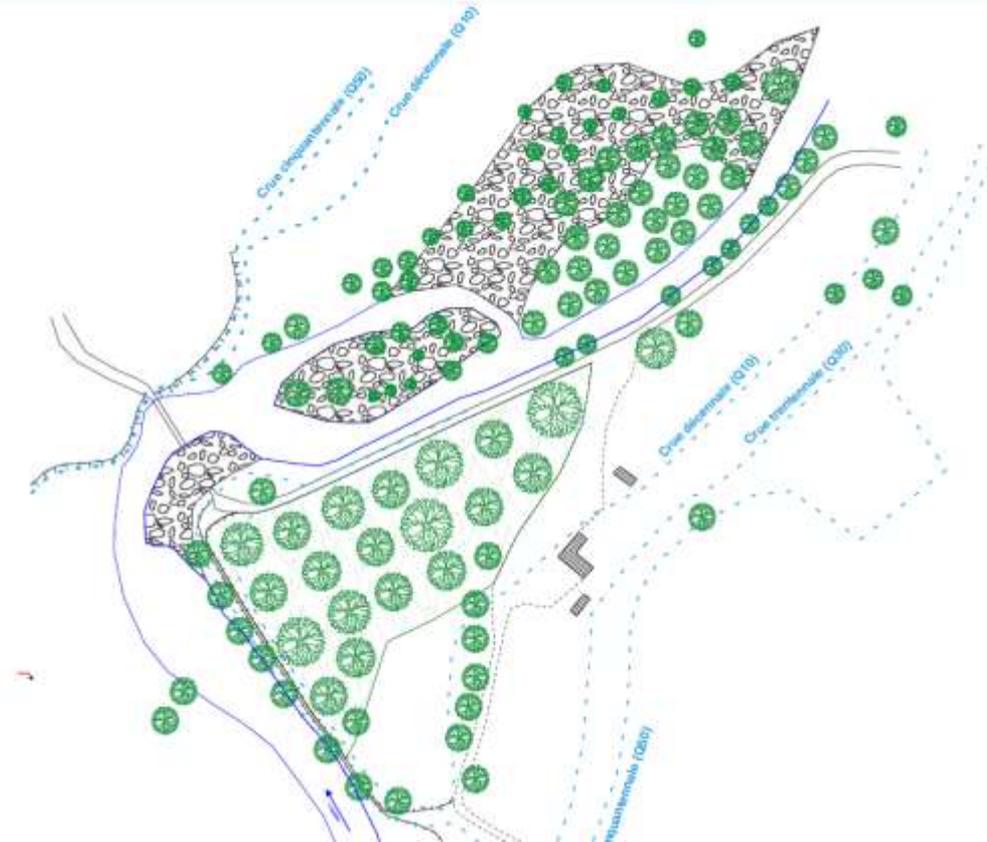
La dynamique fluviale Le site de Roche à Beaulieu :

- passerelle pour relier Beaulieu à Auzat la Combelle (initialement piéton), site de 750 ml aux alentours; tronçon d'une forte morphodynamique (riche en habitats naturels); débits de crues de fréquence de retour de 2 à 500 ans (130 à 600 m³/s).

- Enjeux en zone inondable : restaurant en RD, route le long de l'Alagnon (érosion de berge), station de pompage
- La passerelle : pas adapté au passage d'engins lourds; fondations du pont fragilisées; risque de basculement en cas de forte crue : accès au pont fermé à la circulation automobile par arrêté municipal à compter du 24 décembre 2013

- « Protections » :
 - digue en amont du pont en remblais de mines et wagonnets : ouvrage fragilisé (encoches d'érosion, écoulement sous-jacent) et contournable par l'amont lors des plus fortes crues

- RG amont pont : tressage fragilisé par les débits et d'un enrochement aujourd'hui effondré
 - caissons végétalisés en aval du pont RD (très fragilisés)

- La route située à l'aval des caissons est « protégée » par une berge renforcée par des remblais de mine et de wagonnets : protection très fragilisée

- 3 scénarii d'aménagement : 3^{ème} = démantèlement des différents ouvrages / renaturation du site (retenu par le COPII)

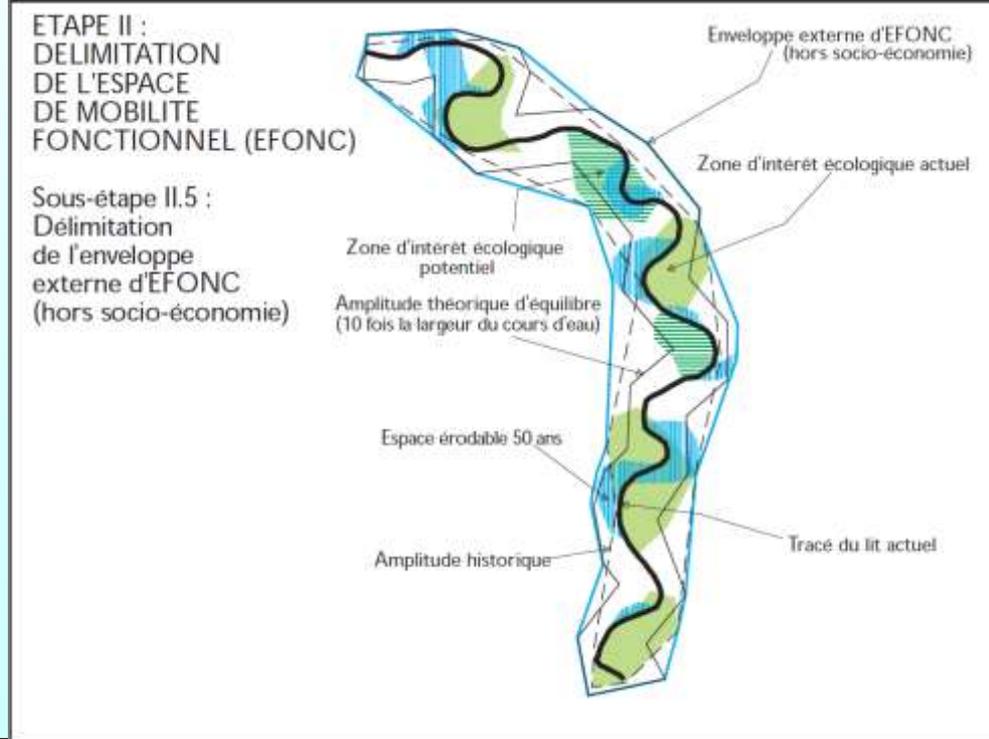
La délimitation de l'espace de mobilité consiste à délimiter 3 espaces emboîtés :

- **l'espace maximal (EMAX)** : environ = à l'espace balayé par la rivière à l'échelle des derniers milliers d'années
- **l'espace fonctionnel (EFONC)** : basé sur des critères essentiellement géomorphologiques et sédimentologiques. Environ = l'espace de liberté
- **l'espace minimal (EMIN)** : = surface et à l'amplitude indispensables pour ne pas accentuer les dysfonctionnements hydrologiques, sédimentologiques ou écologiques observés.

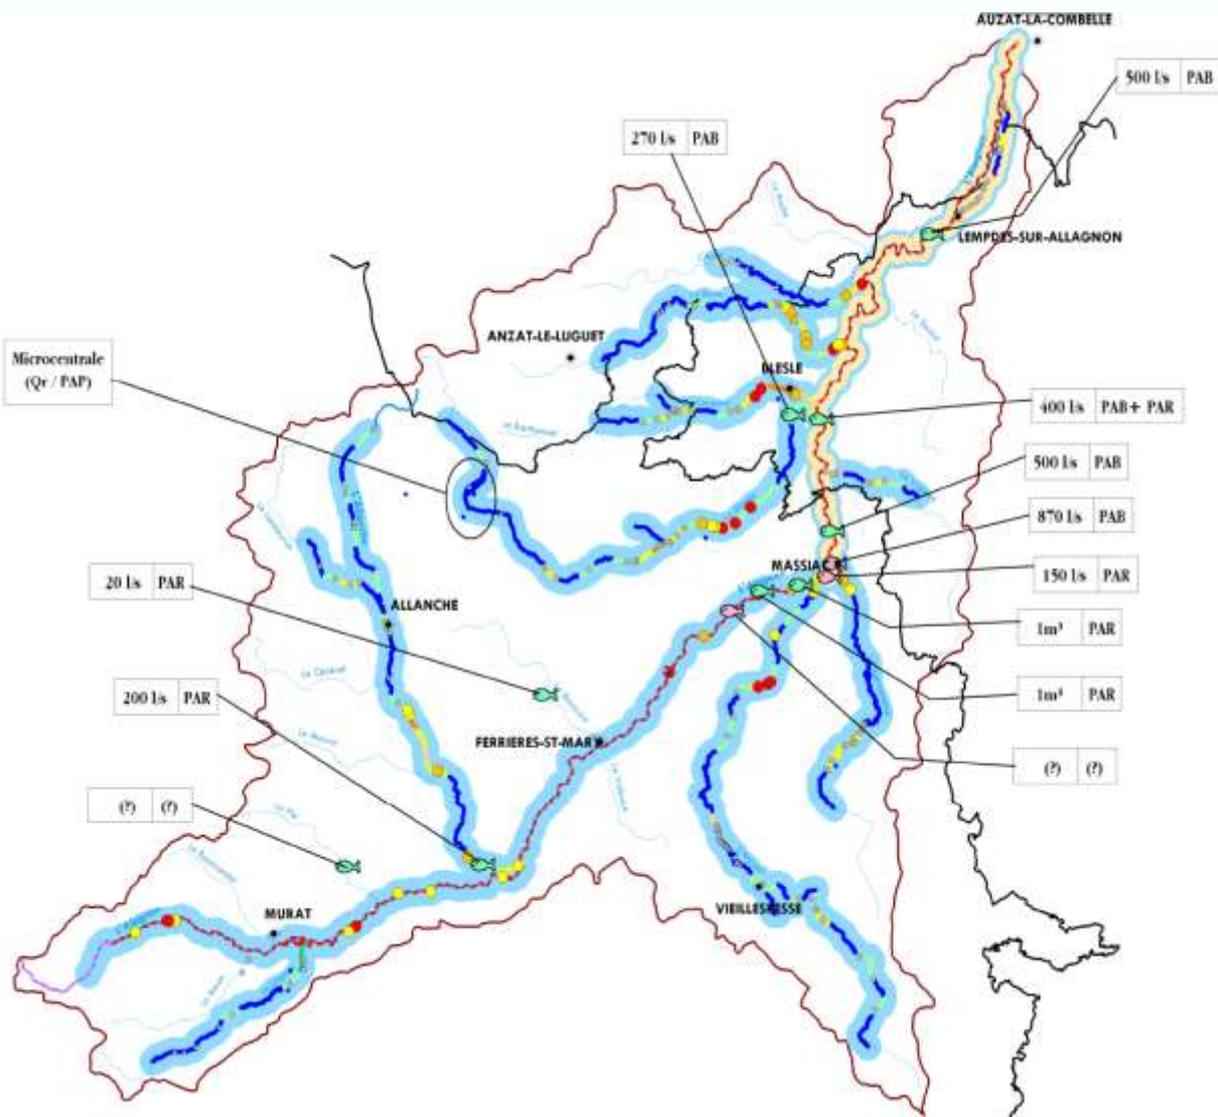
La continuité écologique

- ❑ Une étude a été menée en 2007 sur 254 km de cours d'eau soit 23% du linéaire total. 245 obstacles ont été recensés dont 163 d'origine anthropique et 53 d'origine naturelle (38 cascades naturelles et 15 embâcles).
- ❑ L'Alagnon, la Voireuze et l'Alagnonette sont les plus impactés
- ❑ Sur l'Alagnon : Chambezon, prise d'eau de la Roche, Aurouze, prise d'eau d'Oléon, prise d'eau de Gaspard, Radier de Laveissière, prise d'eau du Chambon

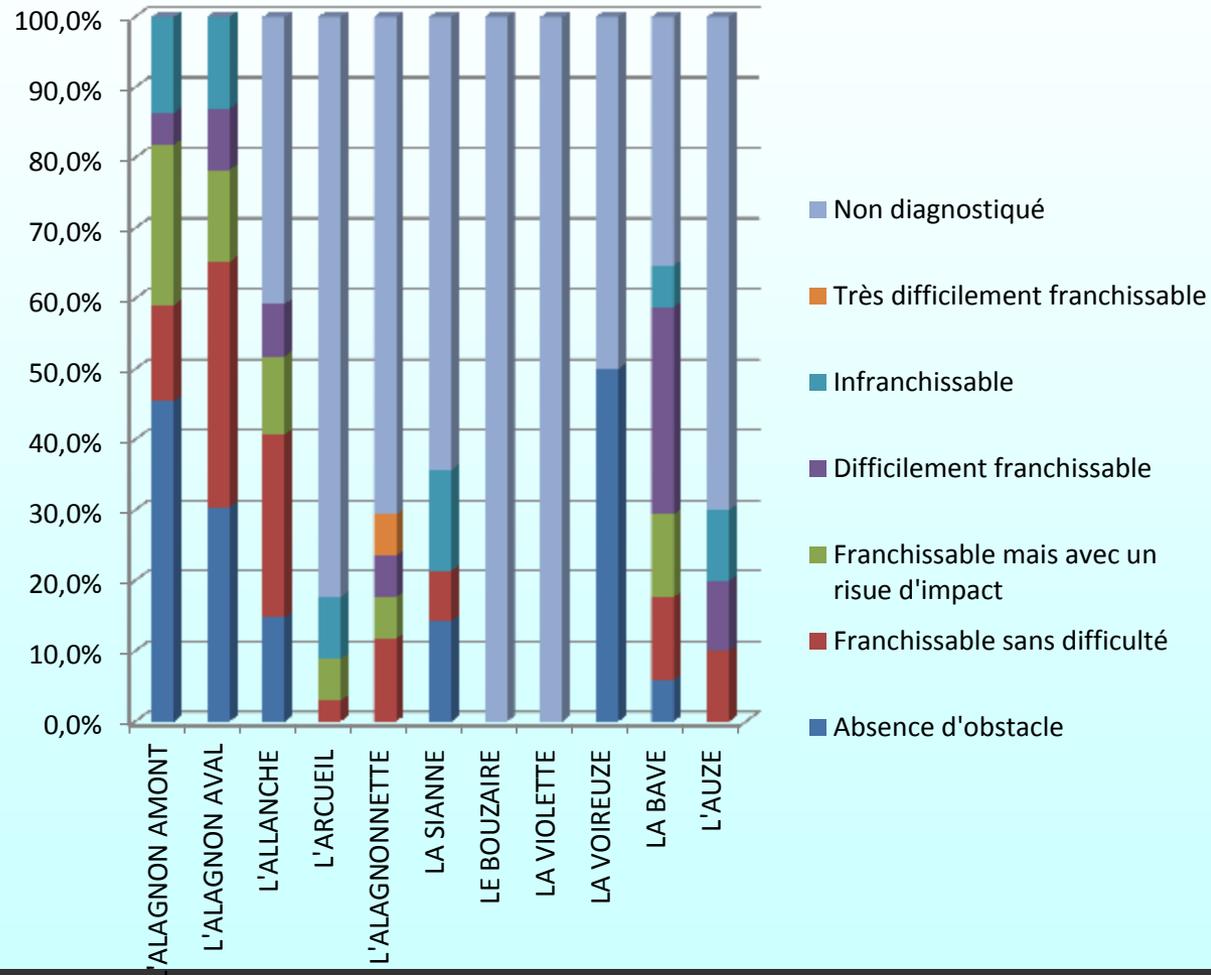
Franchissabilité des seuils (Saumon)

30% des cas => problème de franchissement piscicole

Chaque cours d'eau est affecté par la présence d'au moins un seuil infranchissable

Surtout : l'Alagnon, la Bave, la Sianne et la Voireuze

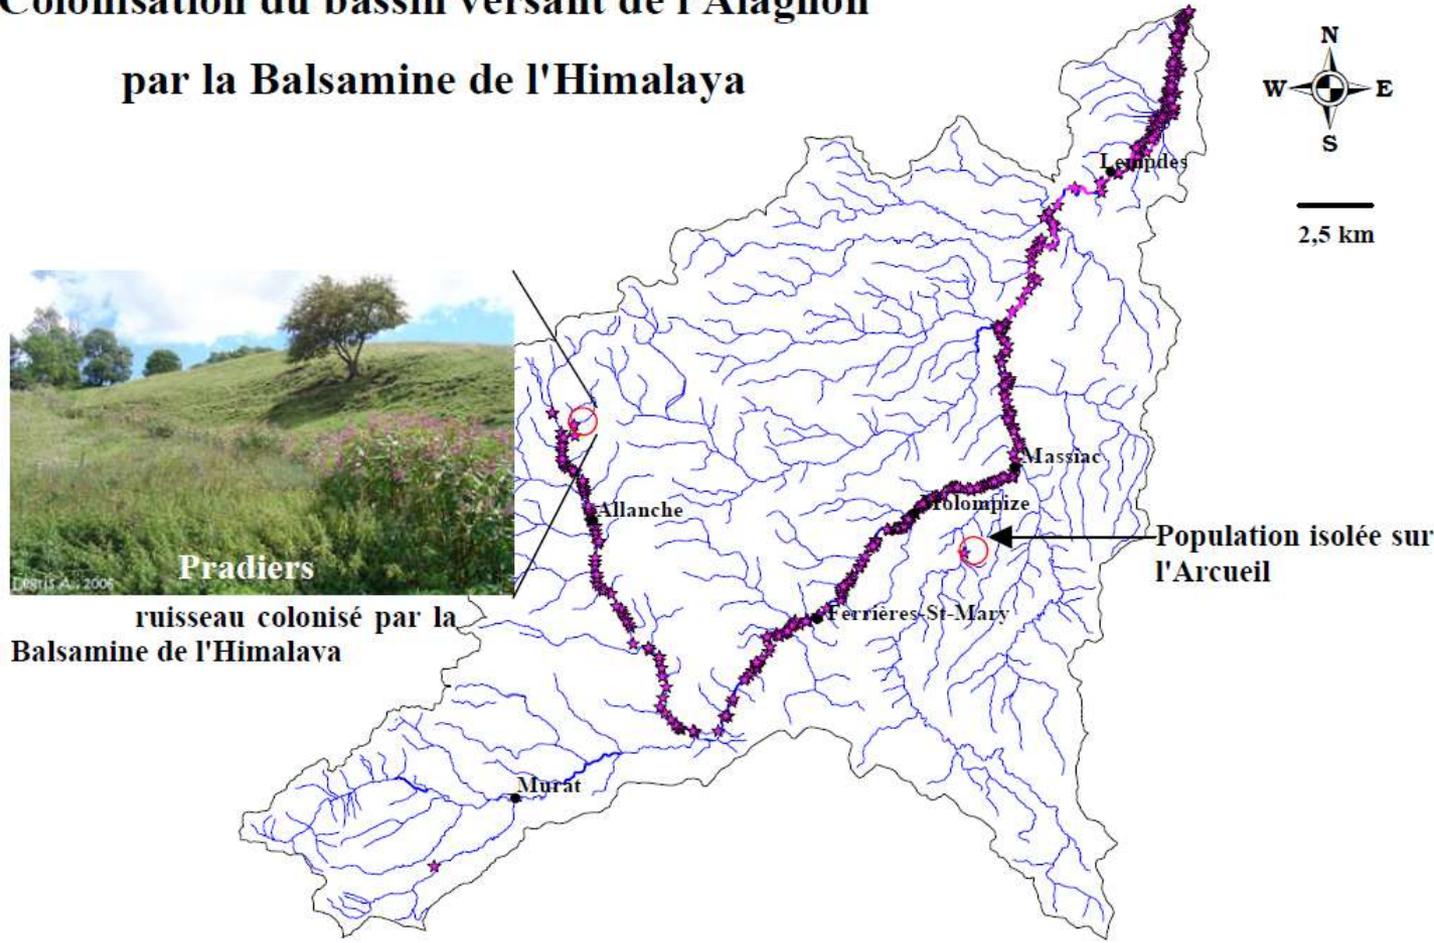
Colonisation du bassin versant de l'Alagnon

par la Balsamine de l'Himalaya

- ✓ Dissémination : graines ou bouturage.
- ✓ Plus grande, elle prend le pas sur la végétation autochtone. Laisse le sol à nu sensible en hiver => érosions de berges

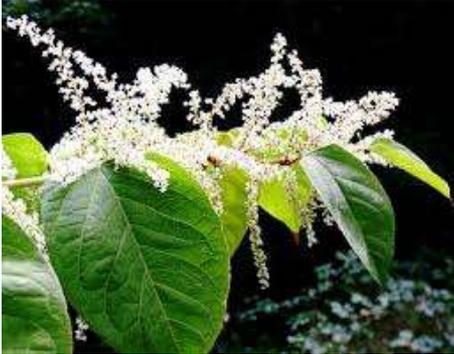
Colonisation du bassin versant de l'Alagnon par les Renouées asiatiques

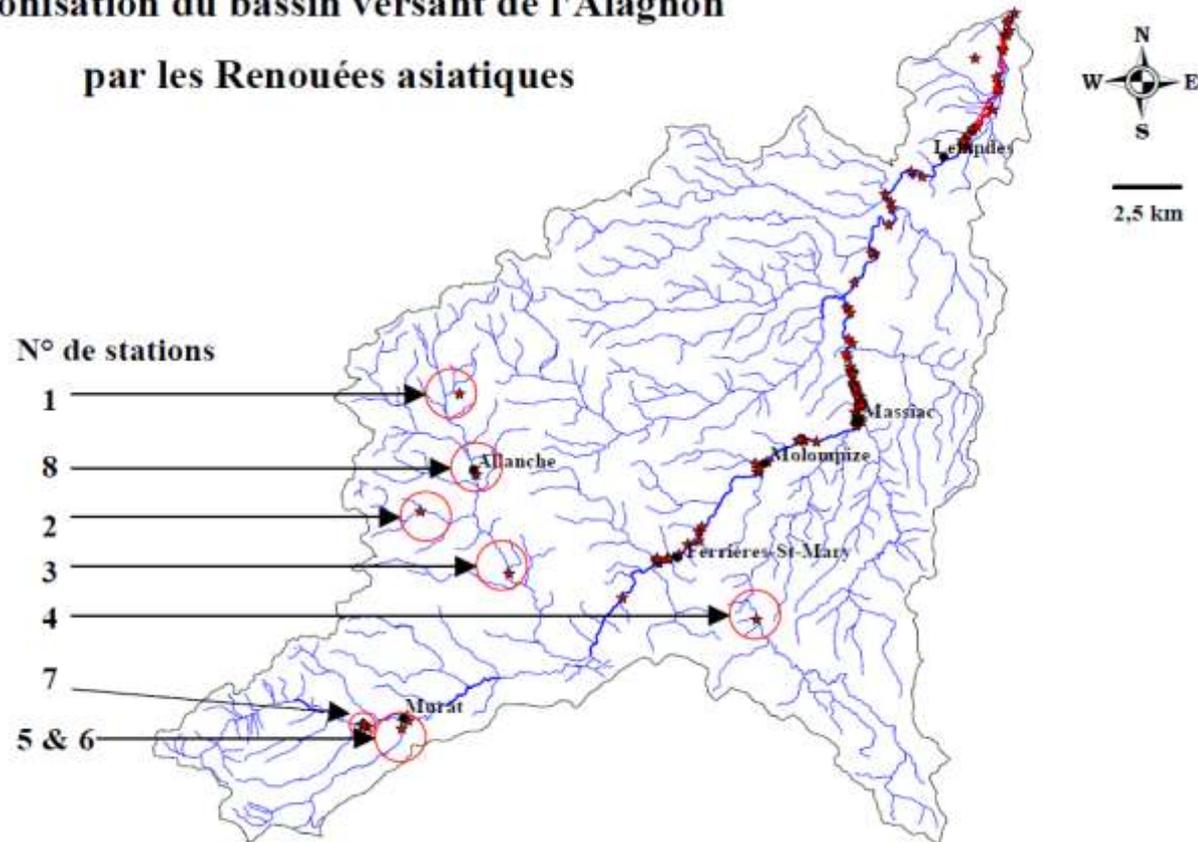
- ✓ Dissémination : grâce à la fragmentation de leurs rhizomes ou via la régénération de fragments de tiges dispersés par les vents, l'eau ou l'homme
- ✓ Linéaires monospécifiques s'opposant à l'implantation d'une ripisylve adaptée et favorisant les érosions de berges.

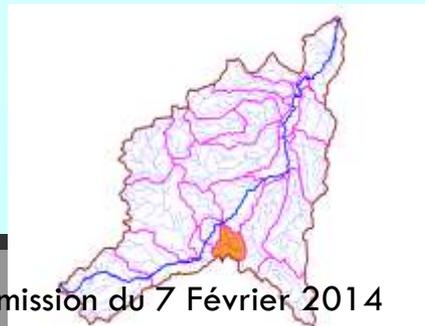
Valjouze				
ATOUTS		4,5	FAIBLESSES	1
Présence d'espèces patrimoniales : Loutre, (Truite, Loche, Vairon)		0,5	Milieux naturels/Zones humides : secteur des pays coupés présentant très peu de zones humides (0,6 à 1,5% de la surface)	1
Valeur patrimoniale associée à la présence de boisements alluviaux				
Bon état des berges, du lit et de la ripisylve notamment en secteur de gorges à l'aval				
Pas de problématique seuils				
OPPORTUNITES		0,5	MENACES	2
Masse d'eau classée réservoir biologique		0,5	Milieux naturels/zones humides : drainage, eutrophisation, piétinement	2

Enjeu : faible : masse d'eau présentant un bon état morphologique sans obstacle à la continuité, peu de zones humides

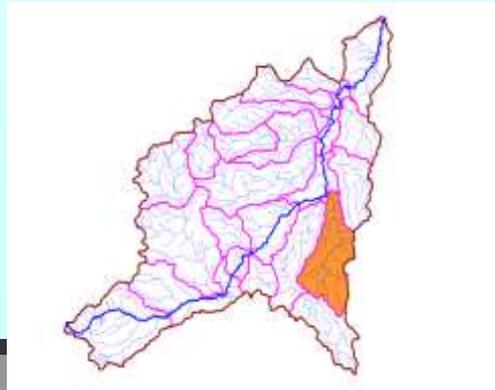
ALAGNONETTE

Alagnonette				
ATOUTS		1,5	FAIBLESSES	8
<p>Nombreuses zones humides (enjeux patrimoniaux et fonctionnels) sur la partie amont</p> <p>Présence de la Loutre</p>		1	<p>Morphologie du lit : état moyen (déclassé sur la moitié du linéaire) : fortement chenalisée à l'aval et présente des écoulements peu diversifiés à l'amont</p> <p>État des berges : état moyen : érosions, piétinement bovin, enrochements, dépôts divers</p> <p>État de la ripisylve : moyen : peu diversifiée, clairsemée et discontinue et absente sur l'amont (20%)</p> <p>Continuité écologique altérée par la présence de seuils difficilement franchissables.</p> <p>Obstacles naturels infranchissables sur la partie médiane du cours d'eau</p>	2
OPPORTUNITES		2	MENACES	2
<p>Contrat territorial : volet berges et continuité écologique, CATZH / travaux sur zones humides dans le cadre du CT</p> <p>Classement d'un ouvrage Grenelle, Classé en liste 2</p>		1	<p>Milieus naturels/zones humides : drainage, eutrophisation, piétinement, fermeture des milieux, artificialisation des berges, plantations, dépôts de matériaux, décharges</p>	2

Enjeu : fort : présence de zones humides intéressantes en tête de bassin mais état morphologique moyen et nombreuses pressions sur les zones humides

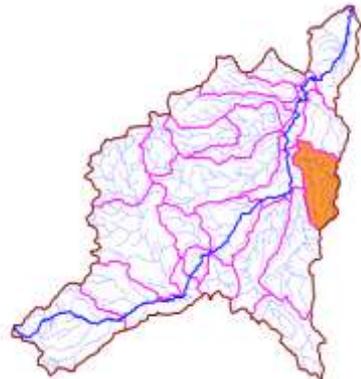
Violette					
ATOUTS		4	FAIBLESSES		3
Valeur patrimoniale associée à la présence de boisements alluviaux		1	Milieux naturels/Zones humides : secteur de la Limagne de Lempdes et des collines brivadoises présentant peu de zones humides (1% de la surface)		1
Morphologie du lit et des berges : moyen à bon		2	Morphologie du lit : quelques encombres non naturelles, curage régulier du lit		1
Présence d'écrevisses à pattes blanche		1	Etat des berges : déchets, protections de berges inadaptées, piétinement bovin		1
OPPORTUNITES		2	MENACES		2
Contrat territorial : volet berges et continuité écologique, Passages à gués et radiers de pont aménagés pour assurer la continuité écologique		1	Milieux naturels/zones humides : drainage, eutrophisation		1
Classé en liste 2		1	Passage en zone urbanisée sur 1 km (artificialisation des berges, curage)		1

Enjeu : faible : Etat morphologique globalement moyen et faible présence de zones humides

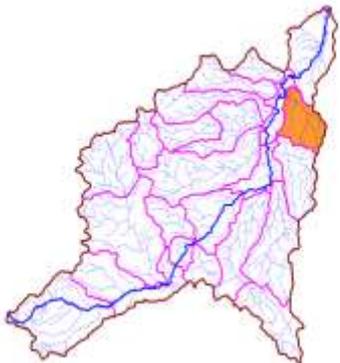
Saduit			
ATOUTS		1,5	FAIBLESSES
Pas de problématique seuils	1	Etat des berges, du lit et de la ripisylve : partie amont fortement modifiée, chenalisée. Partie aval dans les gorges en bon état.	2
	0,5		Etiages sévères ayant un impact sur la qualité écologique
Espèces patrimoniales : Loutre		Faune piscicole très altérée Milieux naturels/Zones humides : secteur de la Limagne de Lempdes et des collines brivadoises présentant peu de zones humides (1% de la surface)	1
			1
OPPORTUNITES		0	MENACES
		Milieux naturels/zones humides : drainage, eutrophisation, fermeture des milieux, artificialisation des berges	2
			2

Enjeu : fort : Etat morphologique contrasté, très mauvais à l'amont et bon à l'aval, faible intérêt écologique notamment en raison du déficit hydrologique

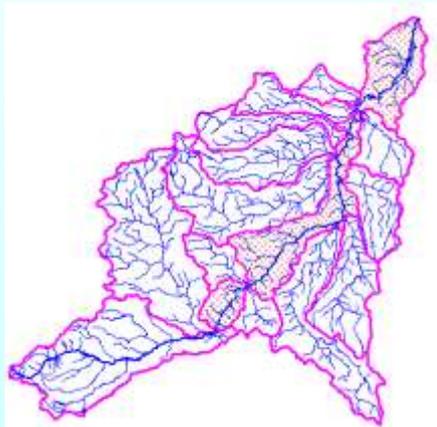
L'Alagnon aval

Alagnon aval			
ATOUPS	4	FAIBLESSES	7
<p>Très forte potentialité écologique : Présence d'espèces emblématiques : Saumon, Truite, ombre, Chabot, Anguille, Loutre, Castor, Lamproie</p> <p>Morphologie du lit : bon état global (85%)</p> <p>Forte dynamique (sinueux/tresse) et richesse écologique (Forêts alluviales, ripisylve, prairies, zones humides, bras morts)</p>	1 2 1	<p>Régression de l'Ombre commun (T°, qualité de l'eau, déficit quantitatif ?) (dire d'acteurs)</p> <p>Morphologie du lit : Ponctuellement encombrés non naturelles et faible diversification des écoulements au niveau des bourgs. Zone d'érosion au niveau de la voie ferrée (secteur Ferrières)</p> <p>Etat des berges : moyen : artificialisation des berges, déchets</p> <p>Etat de la ripisylve : peu de diversité sur l'amont de la masse d'eau, absence de ripisylve (30% du linéaire)</p> <p>Perturbation de la dynamique fluviale et de la continuité écologique par la présence de seuils avec une hauteur de chute importante (retenue amont).</p>	1 2 1 1 2

OPPORTUNITES	4	MENACES	7
<p>Site Natura 2000 : Val d'Allier Pont-du-Château, Jumeaux, Alagnon : plan de gestion, Site Natura 2000 : Vallée de la Sianne et du Bas Alagnon : plan de gestion</p> <p>Contrat territorial : volet berges et continuité écologique</p> <p>Classement de 7 ouvrages Grenelle, Classé en liste 2</p> <p>Cours de l'Alagnon aval classé grand migrateur pour le Saumon Atlantique et l'Anguille</p> <p>ENS : Verger d'Auzit; Corniches basaltiques de l'Alagnon</p>	1 1 1 0,5 0,5	<p>Renouées Asiatiques, Robinier et Balsamine de l'Himalaya</p> <p>Endiguement par les talus de la route nationale et de la voie ferrée</p> <p>Site de Roche à Beaulieu (digue): enjeux en zone inondable (route, passerelle, restaurant, station de pompage)</p> <p>Milieus naturels/zones humides : drainage, eutrophisation, fermeture du milieu, artificialisation des berges, plantations, retournement de prairies, extraction de matériaux</p> <p>Présence de nombreux seuils perturbant fortement la continuité écologique, très forte potentialité écologique</p>	1 2 1 1 2
