Les assèchements de cours d'eau sur le bassin versant de la Boutonne

Partie 1 : Historique des assèchements de cours d'eau

Synthèse de témoignages, de documents d'archives et analyse de données.

Document présenté en CLE Plénière le 20 novembre 2007.

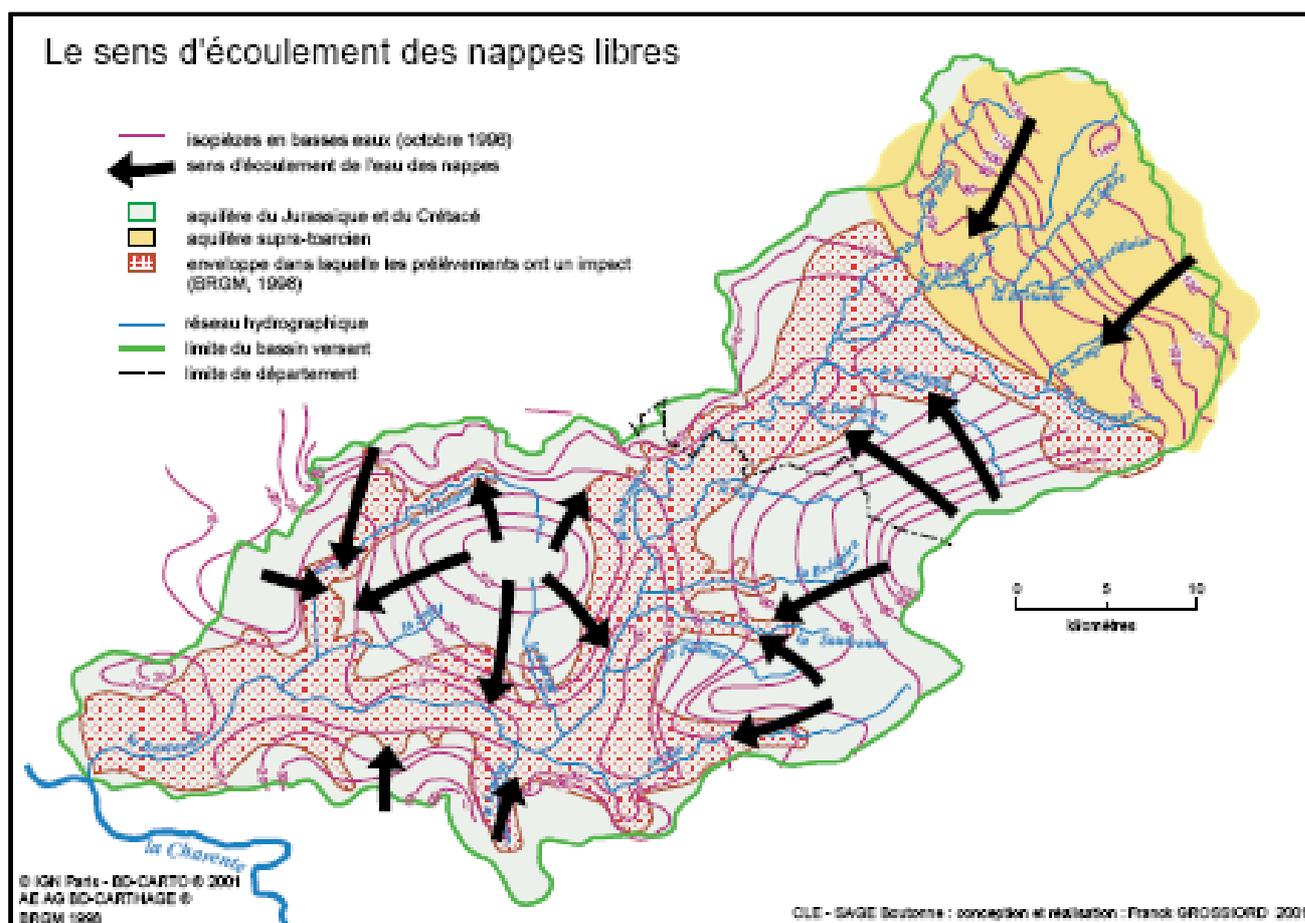
Document 1 – Le sens d'écoulement des nappes libres

Dans la partie médiane située dans le couloir de failles orienté nord ouest-sud est, la rivière coule sur un lit étanche. Les apports sont ceux de la nappe du dogger provenant du secteur amont ou pour une faible part du jurassique supérieur.

Le reste du bassin débutant au sud de Dampierre sur Boutonne, la rivière Boutonne et ses affluents sont alimentés par la nappe du jurassique supérieur. La relation entre cette nappe et la rivière est très étroite.

Sur les parties extrêmes amont et aval du bassin, le lit imperméable de la rivière Boutonne empêche tout transfert d'eau entre la nappe et la rivière (cf. document 1).

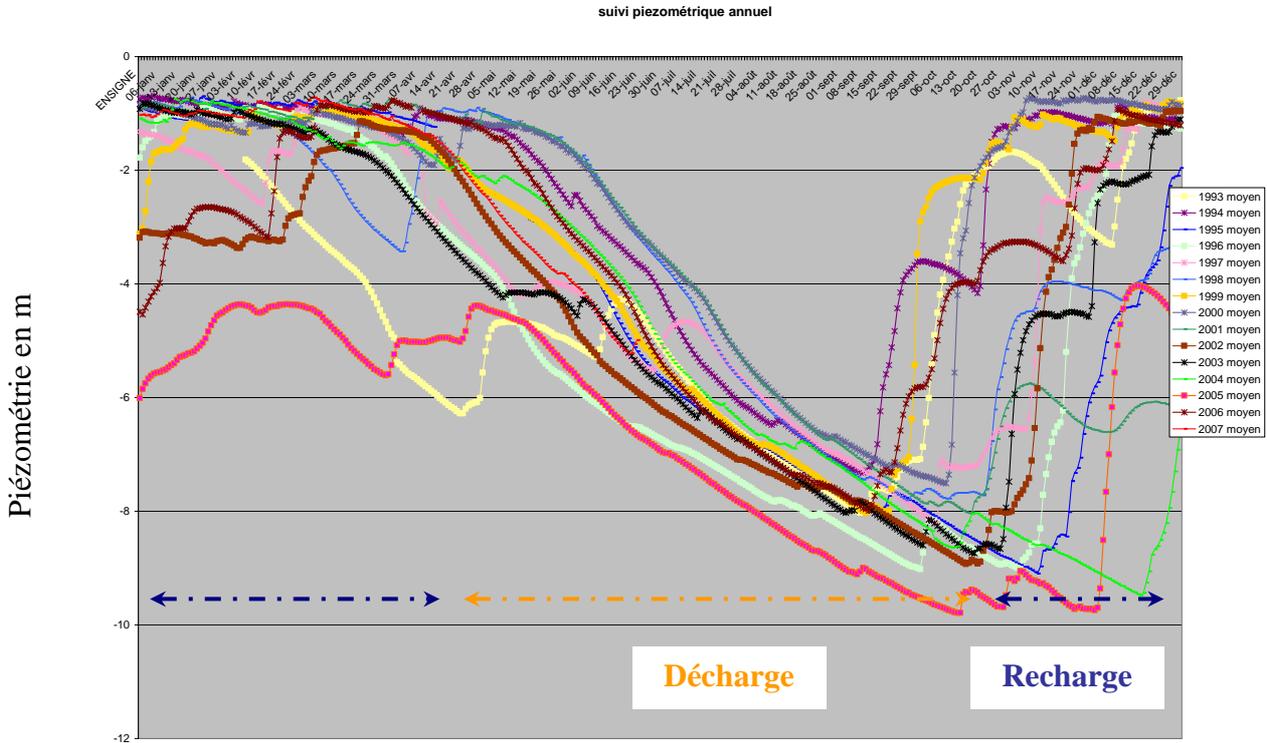
Document 3: le rythme annuel de décharge et recharge de la nappe (source : ORE)

Sur le bassin versant de la Boutonne, la nappe montre le rythme suivant :

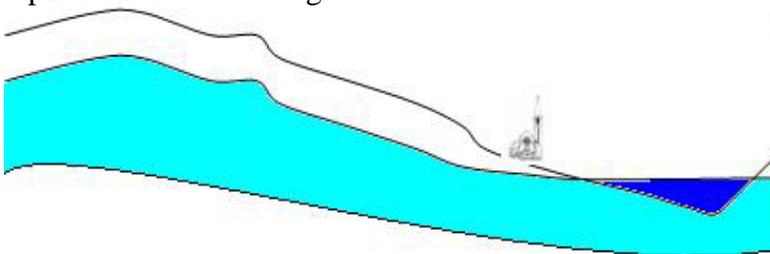
En situation de crue: Après une pluviométrie conséquente, la réserve du sol étant saturée, l'infiltration et le ruissellement sont importants. Les volumes transférés par les cours d'eau sont tellement conséquents que ce sont les cours d'eau qui alimentent la nappe. Il arrive aussi que les cours d'eau sortent de leur lit et épanchent leurs eaux sur le lit majeur* ; ce phénomène est à l'origine des inondations.

Document 4 : la nappe en crue et le niveau du cours d'eau

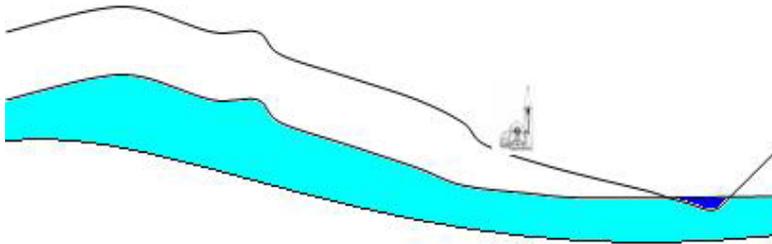
En situation d'étiage : La pluviométrie est souvent irrégulière et les volumes mensuels peu conséquents. Le ruissellement est peu important car les sols desséchés « pompent » l'eau. La nappe s'écoule donc vers le cours d'eau. La hauteur de la lame d'eau et le débit des cours d'eau sont faibles, mais un écoulement est visible.

Document 5 : la nappe à l'étiage et le niveau du cours d'eau

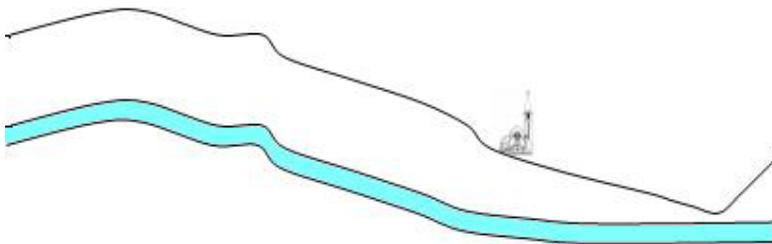
En situation de sécheresse hydrographique/hydrologique: le niveau de la nappe s'abaisse tellement (sous l'effet des prélèvements ou de la sécheresse atmosphérique) qu'elle n'affleure plus au niveau des talwegs*. Un phénomène de « vide » ou dépression s'exerce donc sur les eaux de surface. Les eaux des cours d'eau vont réalimenter la nappe jusqu'au rétablissement de l'équilibre.

Document 6 : l'assèchement d'un cours d'eau

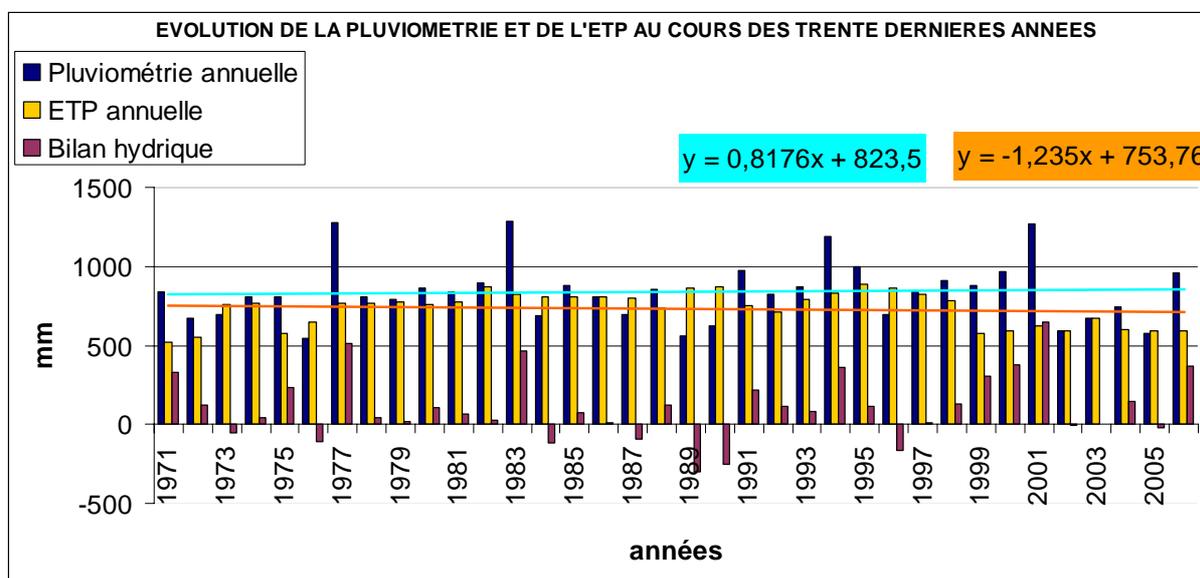
Document 8 : L'évolution des paramètres climatiques depuis 1970

En bleu, la droite de régression de la pluviométrie annuelle et son équation.

L'ETP ou évapotranspiration potentielle, qui intègre le paramètre température, varie entre 517mm et 883,2 mm et reste homogène sur la période. Les années 1989, 1990, 1994, 1995 et 1996 montrent des fortes valeurs au dessus de 800 mm. Les années 1971, 1972, 1975, 1999, 2002, 2004 et 2006 présentent de faibles valeurs, inférieures à 600 mm. Le coefficient de la courbe tendance est de -1,2, donc L'ETP au cours des trente dernières années a tend à diminuer légèrement.

Le bilan hydrique annuel est calculé par simple différence entre les deux éléments précédents. Le déficit climatique est avéré pour les années 1973, 1976, 1984, 1987, 1989, 1990, et 1996. Les autres années, il n'y a pas de déficit climatique.

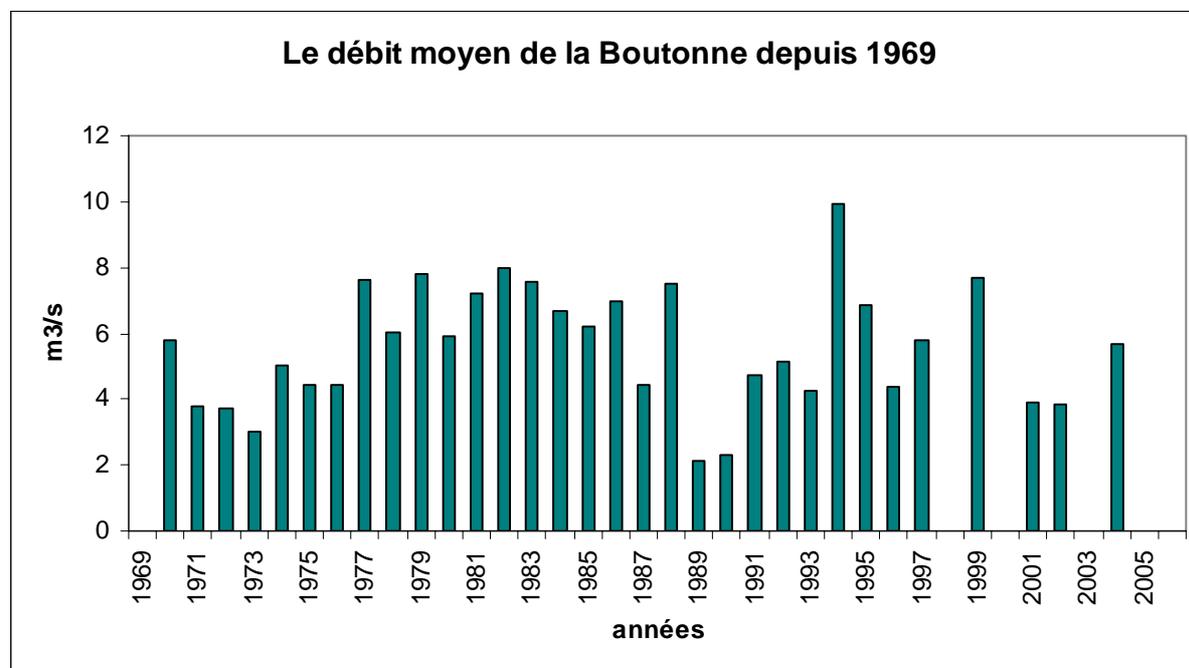
Document 9 :

Les débits mensuels de la Boutonne sont représentés sur le graphique n°9. Avant 1990, 13 sur 18 années (72%) dépassent le débit moyen (1969-2006) évalué à 5,76 m³/s et après 1990, seulement 5 sur 14 (35%).

Document 9: Le débit moyen de la Boutonne par année

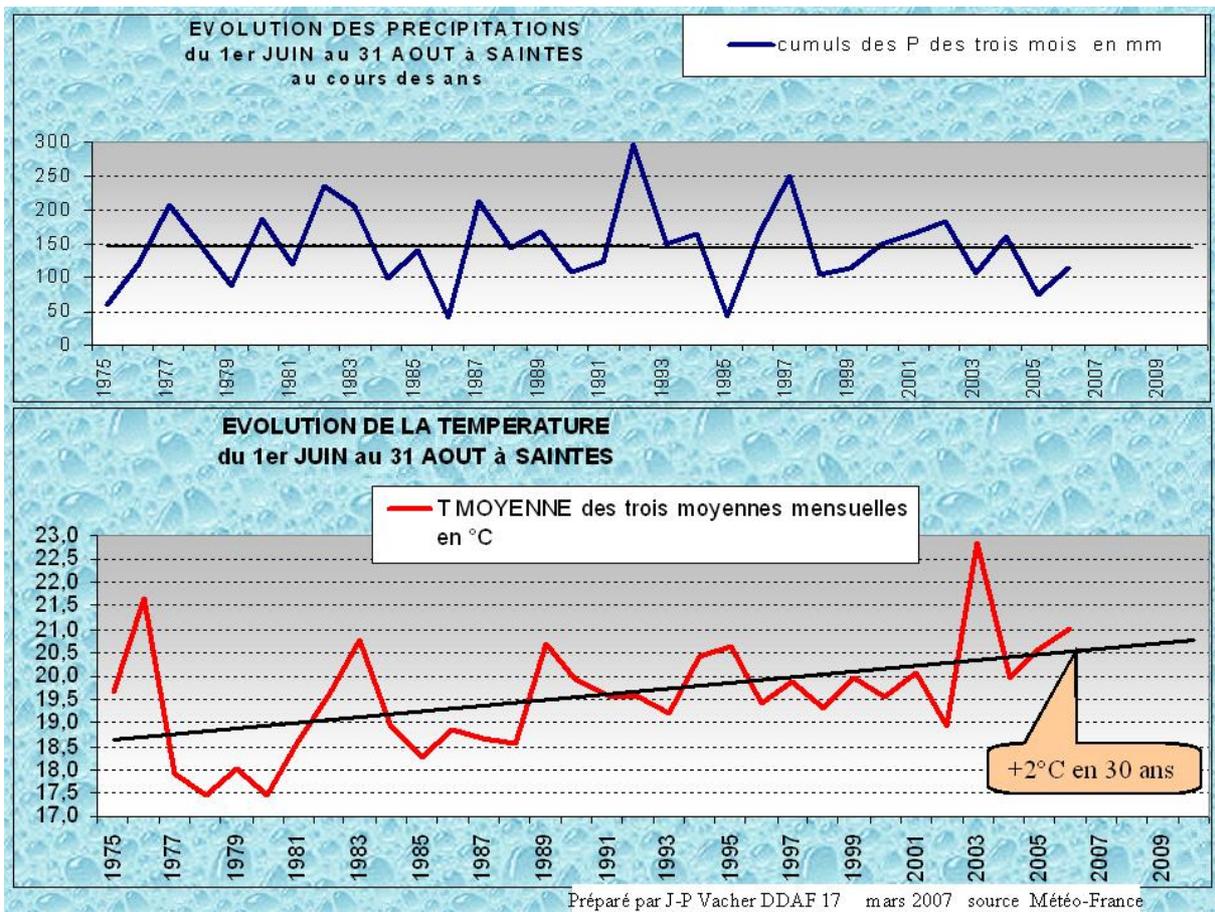
D'après les résultats présentés par la DDAF-17, document 10, la **température** sur les mois de juin, juillet et août évaluée à la station de Saintes a **augmenté** entre 1975 et 2006 de **2°C en moyenne**. Les **précipitations** moyennes à cette station ont **stagné** sur cette même période.

Document 10 : L'évolution des précipitations et des températures à la station de Saintes

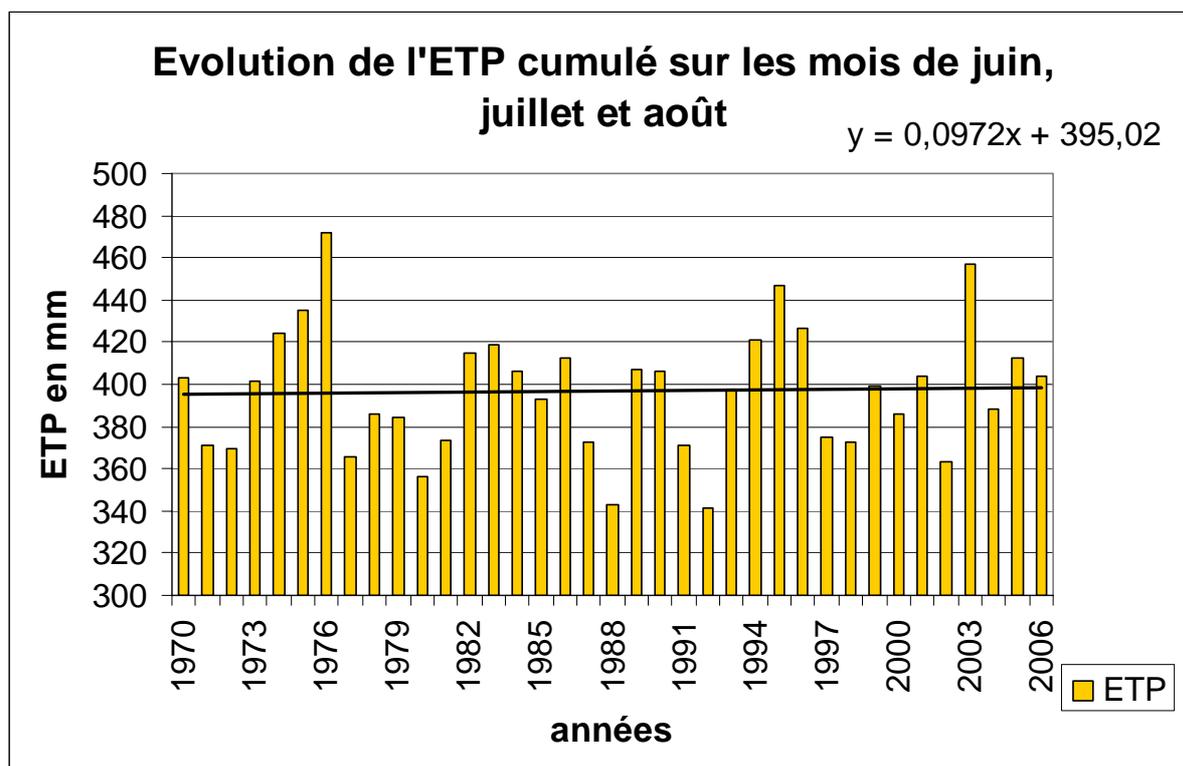
Suivant la même base de traitements, **L'ETP** cumulé sur ces trois mois a été calculée entre 1970 et 2006. Elle marque une tendance à la **stabilité** voire une **légère augmentation**.

Document 11 : L'évolution des ETP cumulés sur les mois d'été : juin, juillet et août de chaque année

On peut en conclure que, depuis 1970, si les températures sont en hausse sensible (de l'ordre de 0,5°C par décennie), l'ETP montre une tendance à la hausse beaucoup moins marquée. Ce résultat est expliqué par le fait que la température n'est pas le seul facteur entrant dans le calcul de l'ETP Penman.

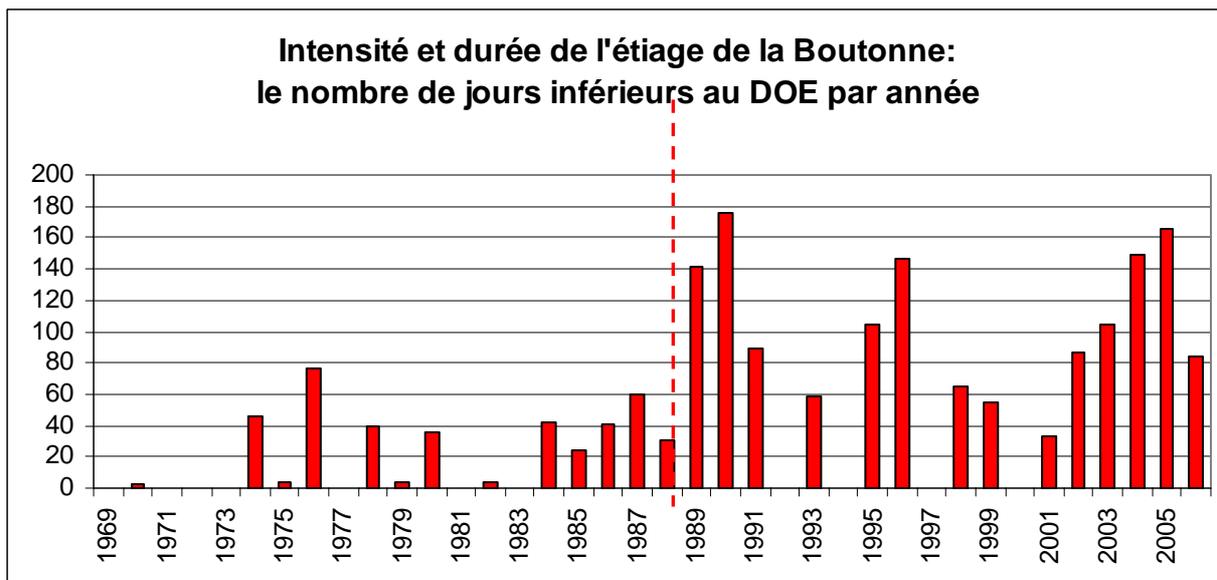
Le nombre de jours dépassant le débit DOE et le DCR sont respectivement représentés sur les graphiques 12 et 13. **Les données années 1972, 1973, 1992, 1994, 1997 et 2000 sont manquantes.** Le nombre de jours dont le débit est inférieur au DOE est proche de 35 jours en moyenne pour les années précédentes l'année 1990. Après ce seuil, le nombre de jours dépassant le DOE approche les 100 jours, ce qui représente près de 3 mois de débits inférieurs à 0,8 m³/s.

Document 12 : Durée et intensité de l'étiage : nombre de jours inférieurs au DOE

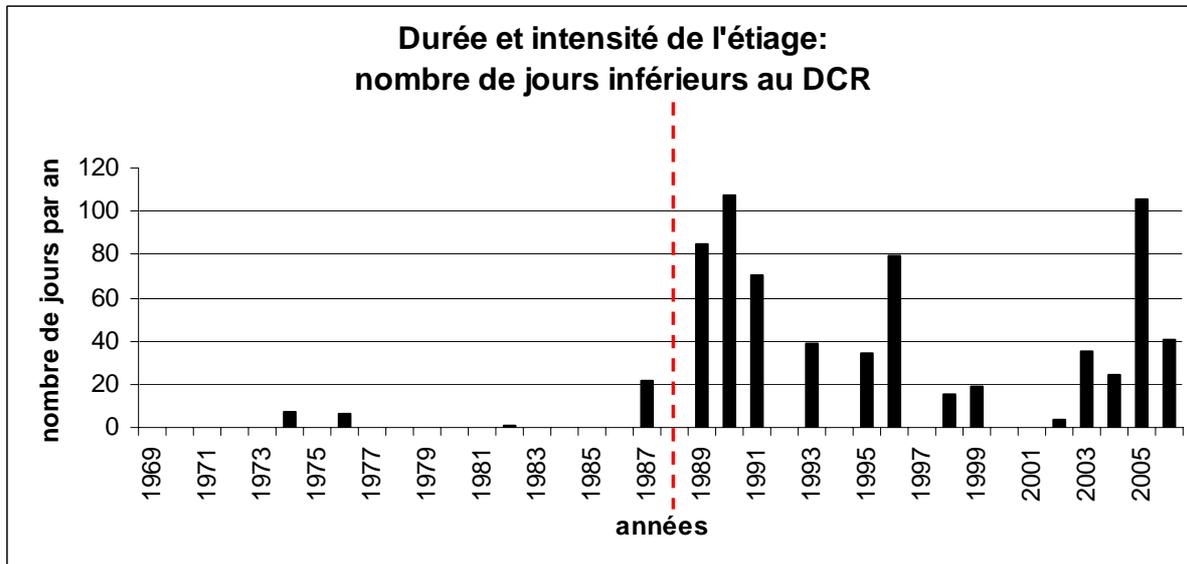
Le nombre de jours dont le débit est inférieur au DCR évolue nettement dans le temps. Avant 1989, le nombre de jours dépassant le DCR est « anecdotique » (6 jours pour 1974) même si cela a des conséquences irrémédiables sur les milieux et la biodiversité. Après 1987 qui montre déjà un nombre de jours supérieurs à 20, les deux décennies suivantes sont marquées par des franchissements de DCR supérieurs à 20 chaque année à quelques exceptions. Les années 1989, 1990, 19901, 1996 et 2005 franchissent largement les 60 jours en dessous du DCR.

Document 13 : Durée de l'étiage : nombre de jours inférieurs au DCR, (débit à ne jamais franchir)

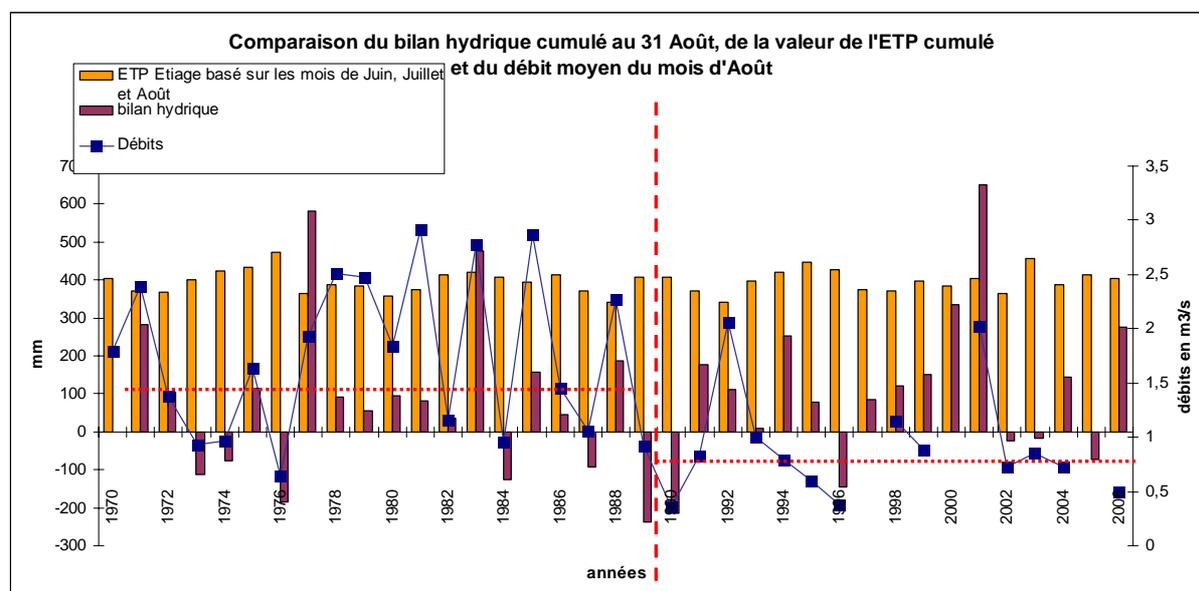
Document 14 :

Les débits restent toujours très faibles quelque soit le bilan hydrique. L'ETP cumulée sur les mois de juin, juillet et août évolue peu au cours du temps. Cette légère évolution n'explique pas le changement profond des valeurs de débit.

Les années 1994, 1999, 2004, 2006 présentent des bilans hydriques positifs et des débits d'étiage inférieurs à 1 m³/s. Les années 1972, 1975, 1978, 1979, 1981, 1982, 1985, 1988 montrent des bilans hydriques comparables, et parallèlement des débits d'étiage systématiquement supérieurs à 1 m³/s voire 2 m³/s.

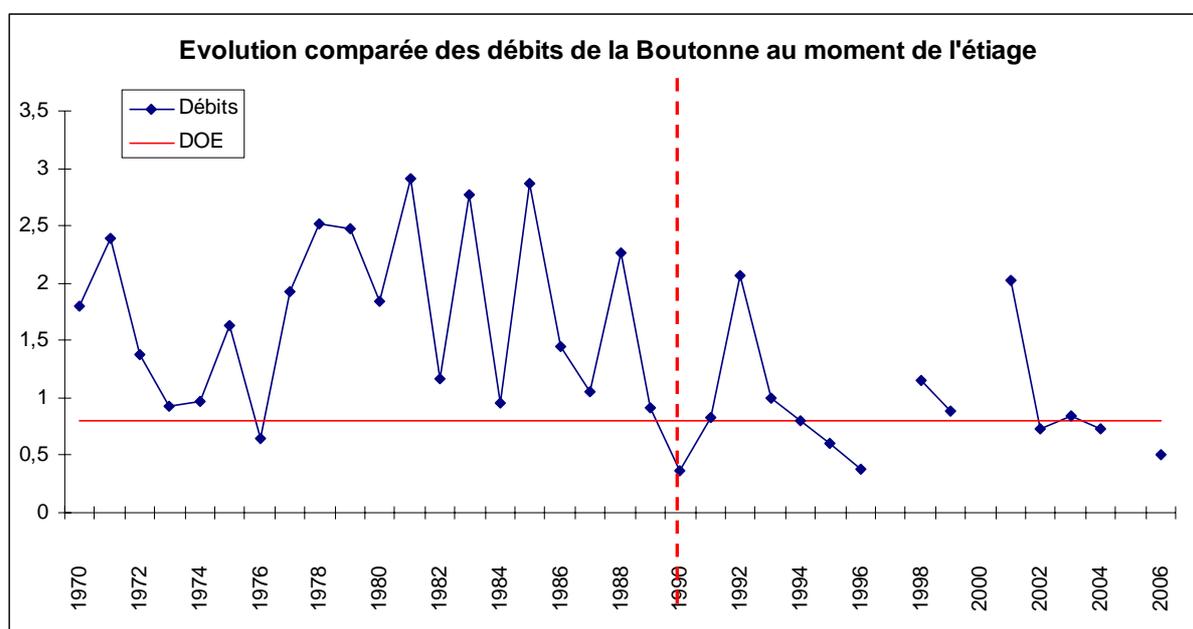
Le document 15 permet de visualiser davantage ces débits en fonction des objectifs fixés (franchissement du DOE* au maximum une année sur cinq). Une nette césure est remarquable sur les débits mensuels moyens de la Boutonne avant 1990 et après 1990. Le débit à l'étiage dépasse rarement le seuil du DOE avant l'année 1990 tandis qu'il le franchit davantage depuis. Les débits mensuels moyens pour le mois d'Août sont aussi beaucoup plus faibles avant 1990 qu'après.

Document 15 : les débits au moment de l'étiage et le DOE à Châtre.

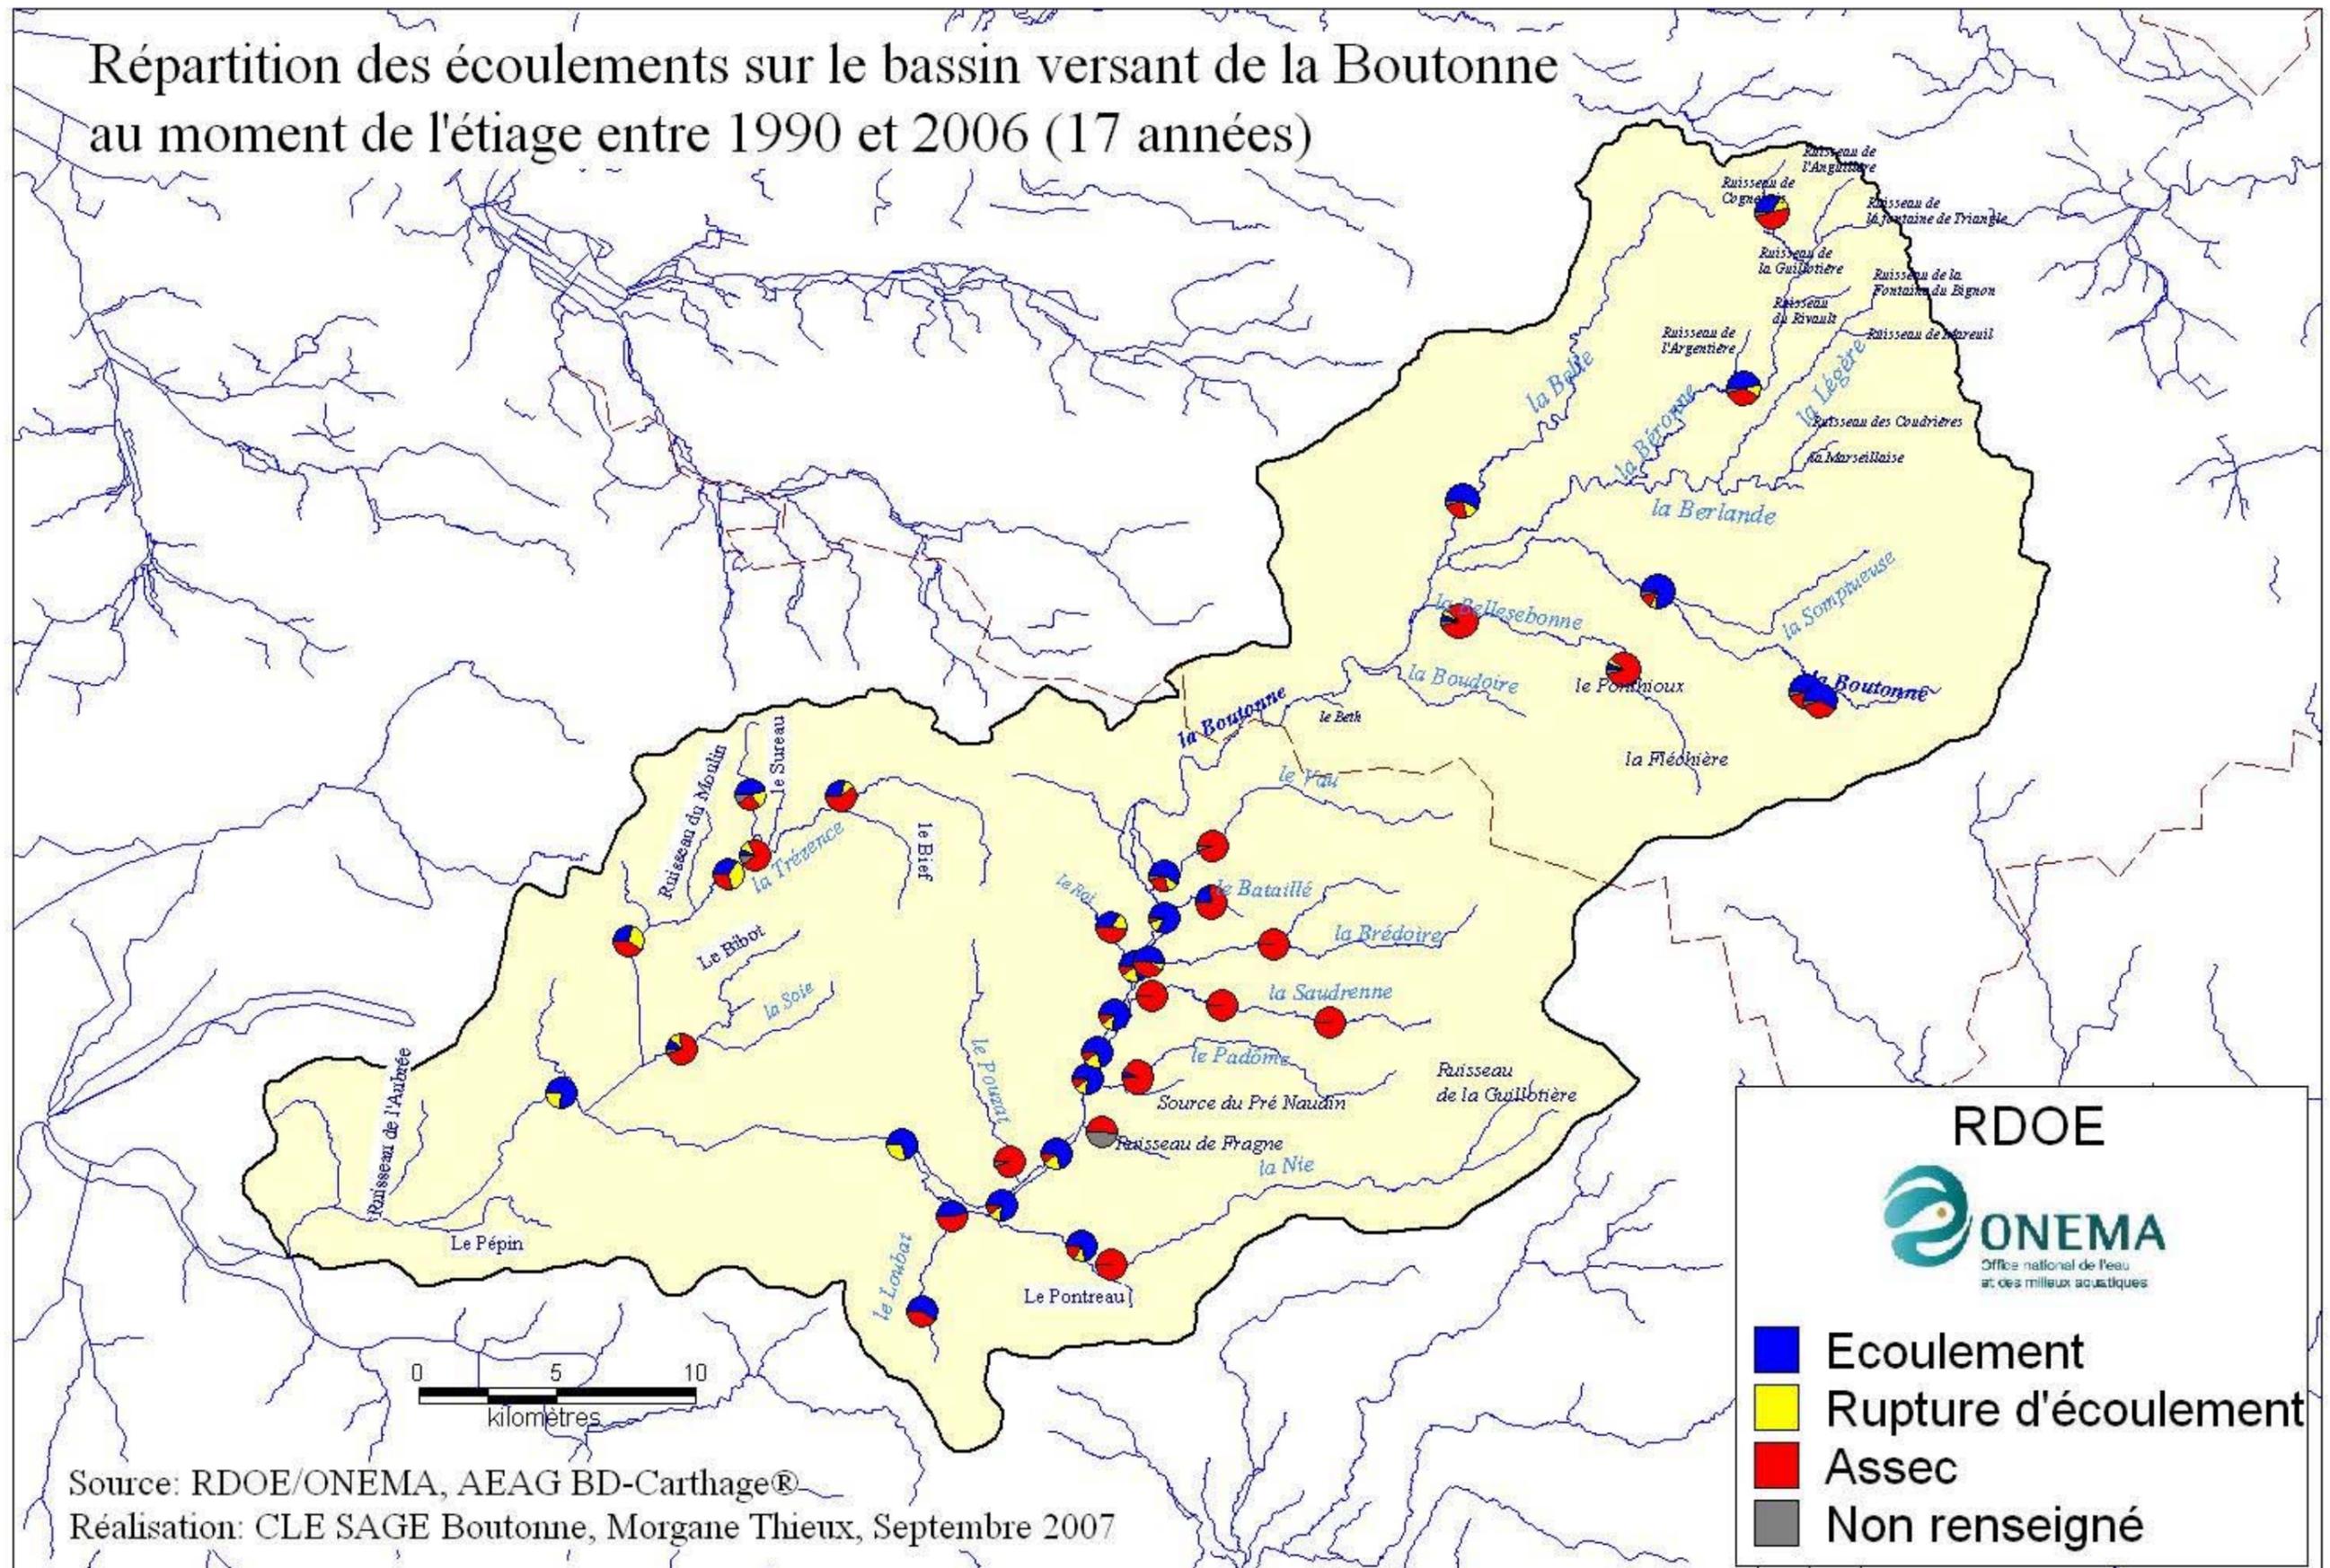
Le réseau de suivi des assècs mené par l'ONEMA a recueilli des informations sur chaque station pendant 17 années entre 1990 et 2006. La répartition des écoulements sur le bassin est présentée à chaque station sous forme de diagrammes circulaires, document 16. Le nombre d'années apparaît proportionnellement sur le diagramme circulaire. L'écoulement, en bleu, signifie un écoulement visible. La couleur jaune représente la rupture d'écoulement, notion définie par un lit présentant toujours de l'eau mais dont le débit est nul. L'assèchement, en rouge, définit les assècs c'est à dire l'absence totale d'eau dans le lit du cours d'eau.

Répartition des écoulements sur le bassin versant de la Boutonne au moment de l'étiage entre 1990 et 2006 (17 années)

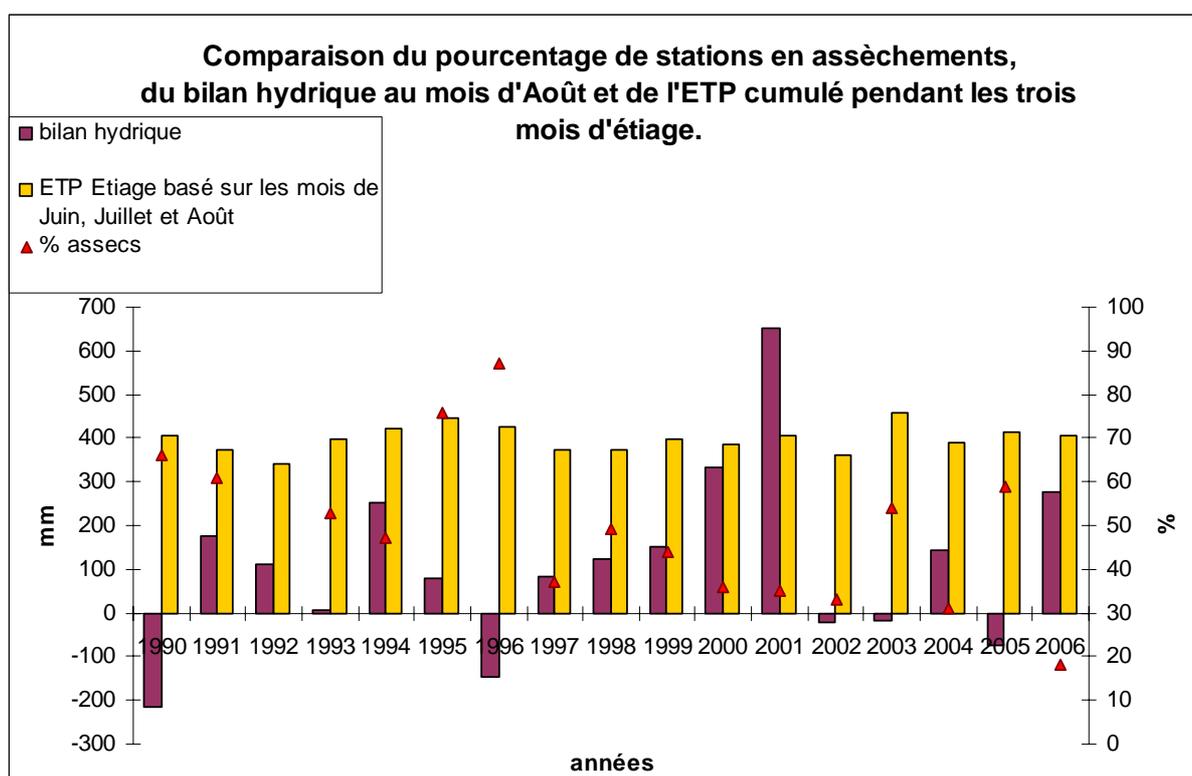
Sur 17 années de suivi, les pourcentages de stations en assèchs varient entre 20% et 90% sur une moyenne de 38 stations mesurées. Quelque soit le bilan hydrique cumulé jusqu'en Août, le nombre de stations en assèch varie, sans jamais être nul. Même les années très fortement excédentaires, l'observation d'assèchements est faite. Les variations d'ETP cumulées à la période d'été ne semblent pas non plus expliquer ces assèchements. Sur la base de ces données, il n'y a pas de corrélation entre assèchements et conditions climatiques.

Document 17 : Evolution des pourcentages de stations de suivi des écoulements en assèch, et des bilans hydriques cumulés et de l'ETP cumulé sur les mois de juin, juillet et août.

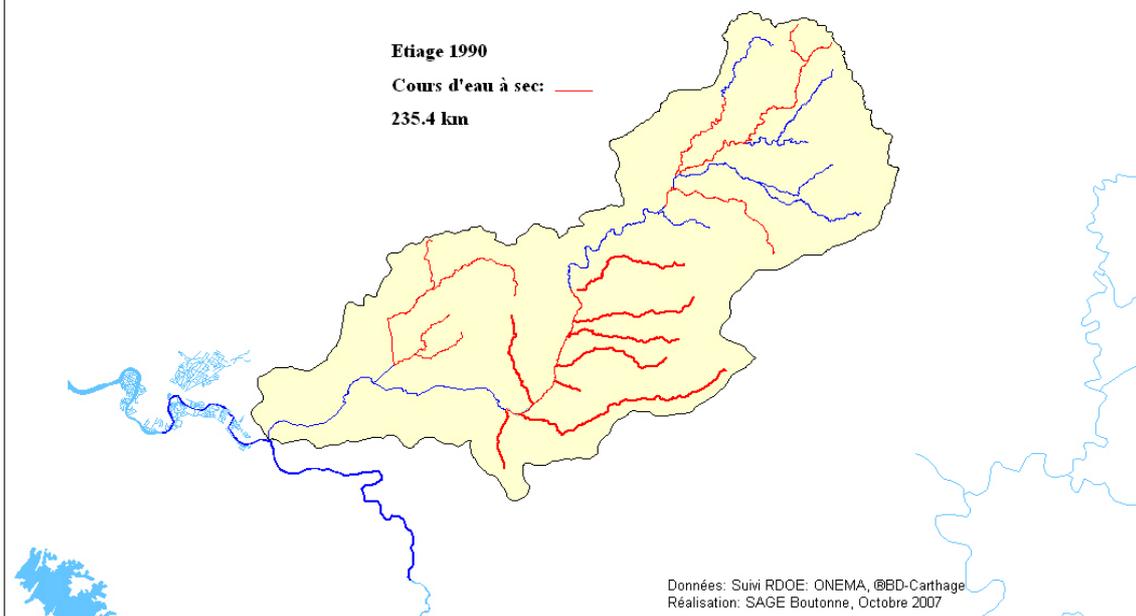
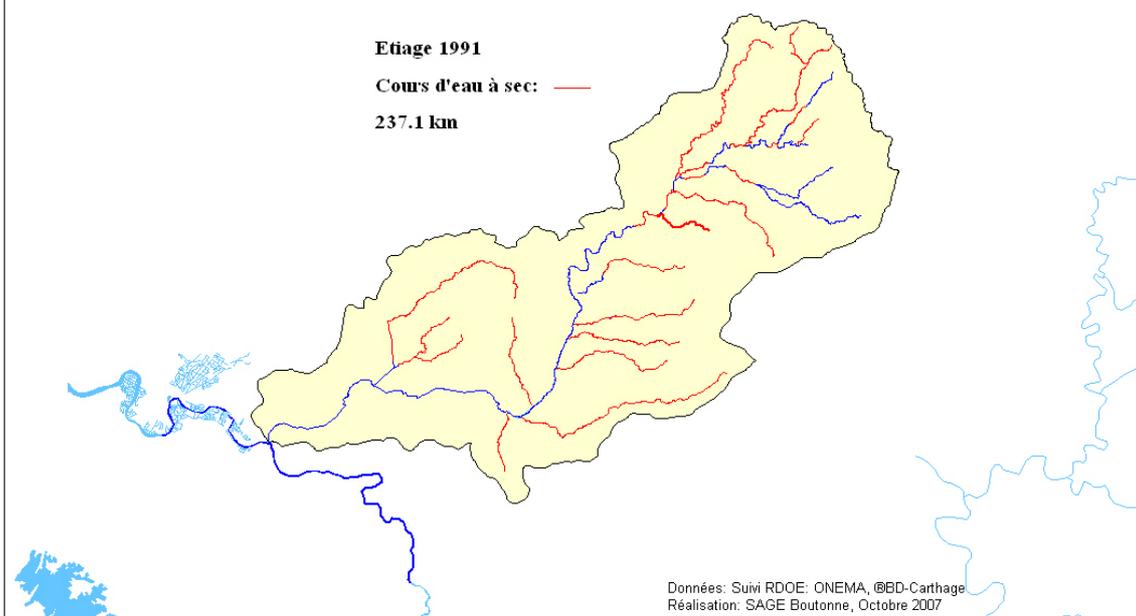
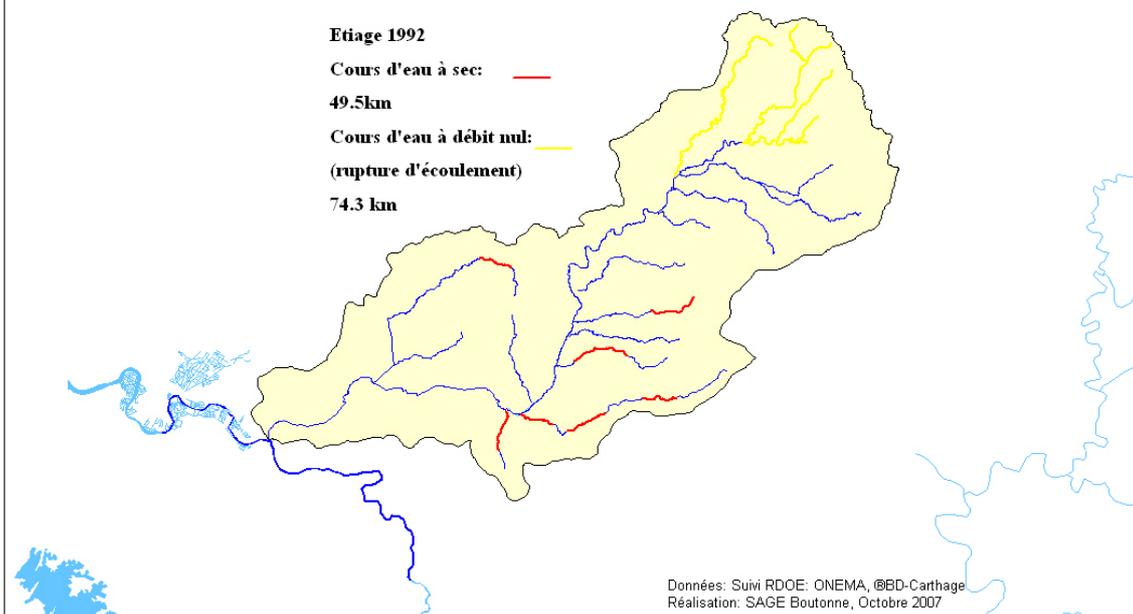
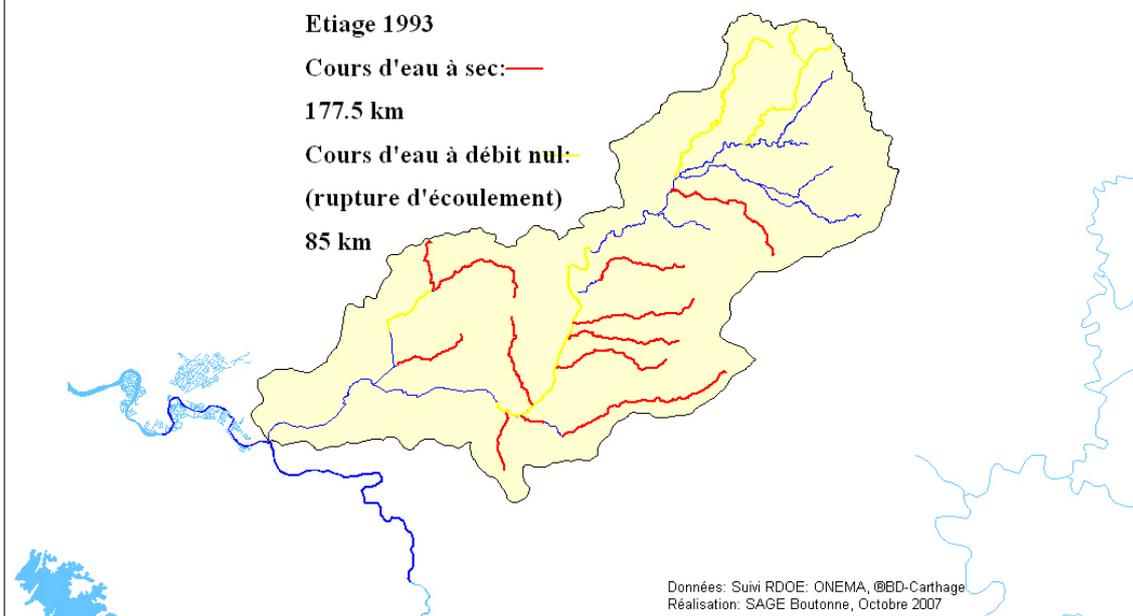
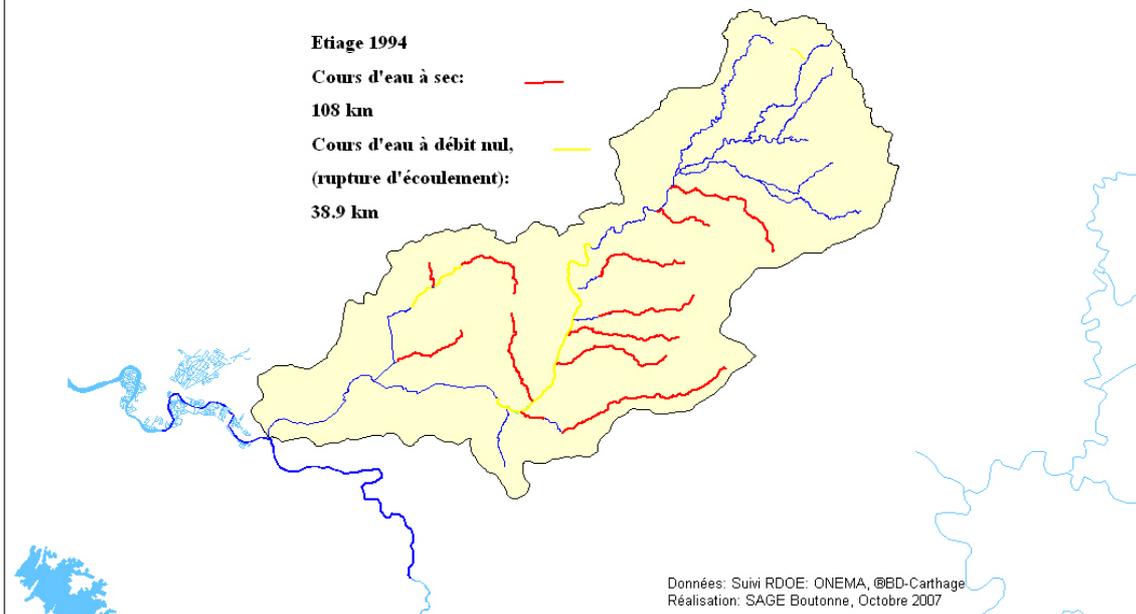
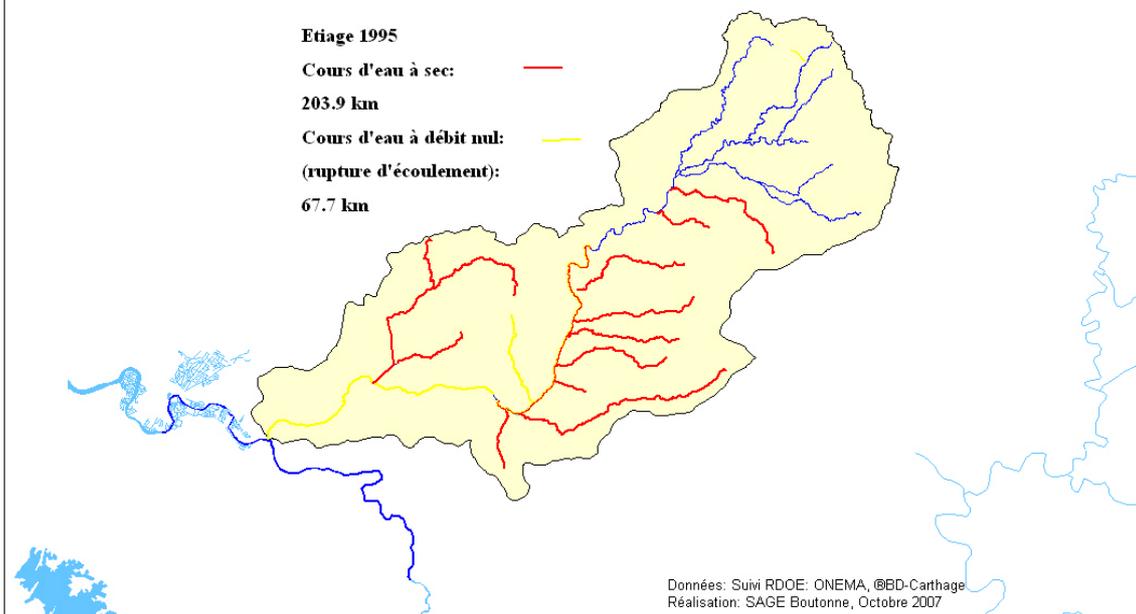
Document 18 : Sept cartographies des localisations et des longueurs d'assèchements de cours d'eau sur le bassin versant de la Boutonne entre 1990 et 1997.

Localisation des assèchements de cours d'eau sur le bassin versant de la Boutonne

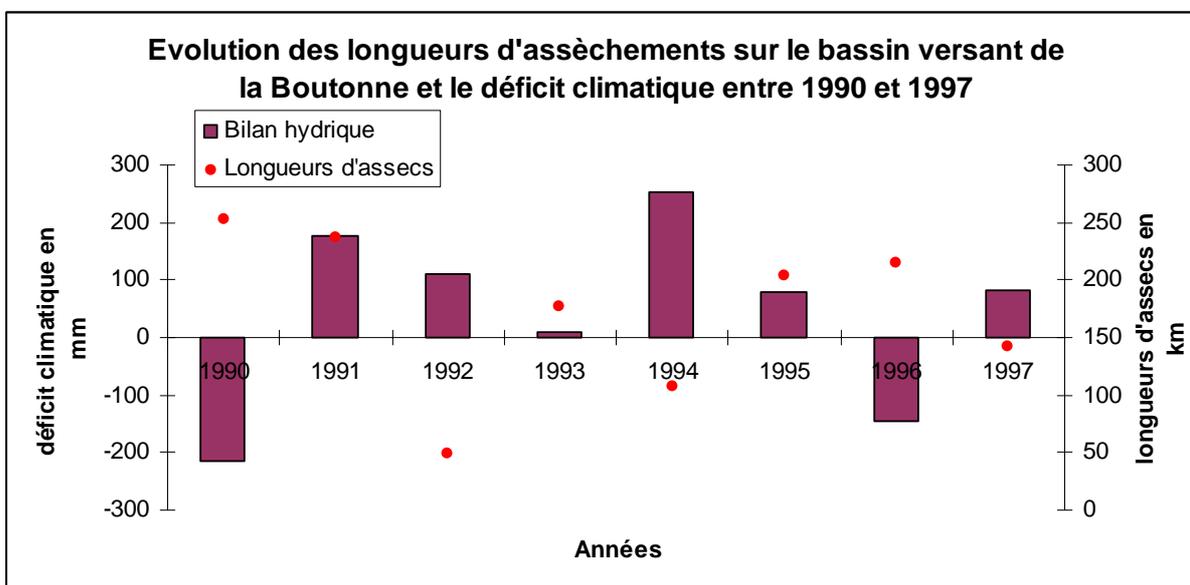
Le document 19 présente l'évolution des longueurs d'assèchements et le bilan hydrique cumulé au 31 Août de chaque année. D'après ces données, on remarque tout d'abord que les longueurs d'assèchements ne sont pas nulles pour la période 1990 à 1997. Par ailleurs, les longueurs d'assèchements ne sont pas expliquées par le bilan hydrique. **Quelque soit l'année et les conditions climatiques, entre 50 et 250 km d'assèchements sont constatés.**

Document 19 : Les longueurs d'assèchements sur le bassin versant de la Boutonne

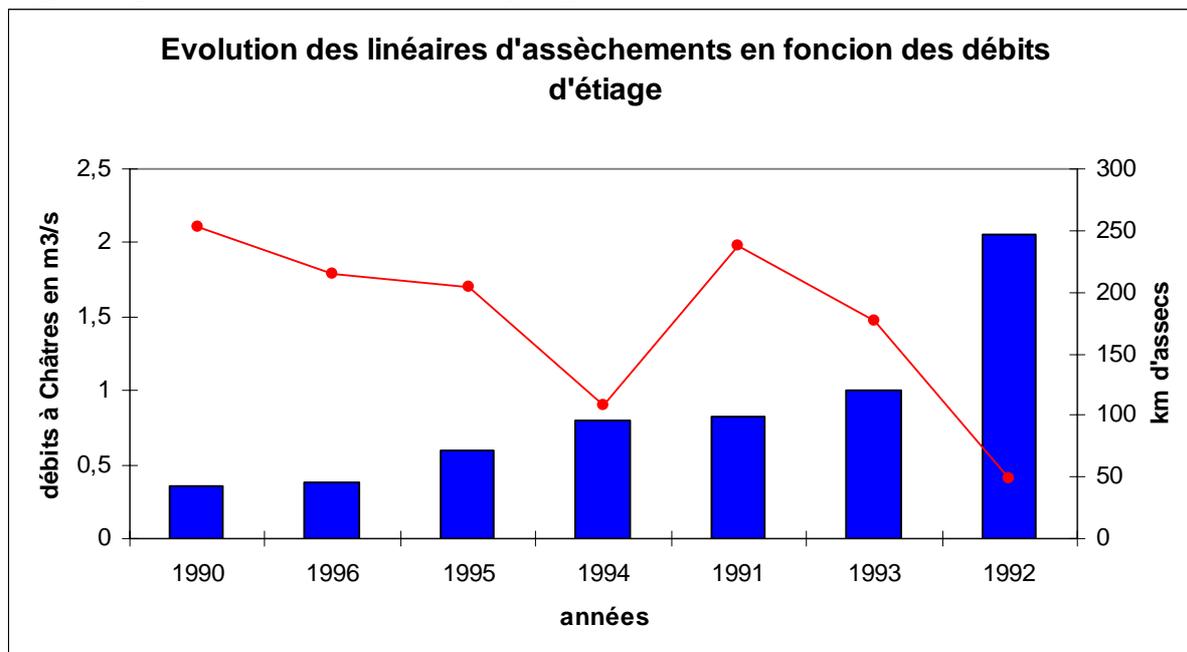
Le document 20 montre les linéaires d'assèchements croissants avec la faiblesse des débits. Cependant, même avec un débit d'étiage relativement élevé en 1992, des assècs sont aussi observés. Cela est à mettre en relation avec une désorganisation des débits qui ne réagissent plus vraiment avec le bilan hydrique.
