Les assèchements de cours d'eau sur le bassin versant de la Boutonne

Partie 1 : Historique des assèchements de cours d'eau

Synthèse de témoignages, de documents d'archives et analyse de données.

Document présenté en CLE Plénière le 20 novembre 2007.

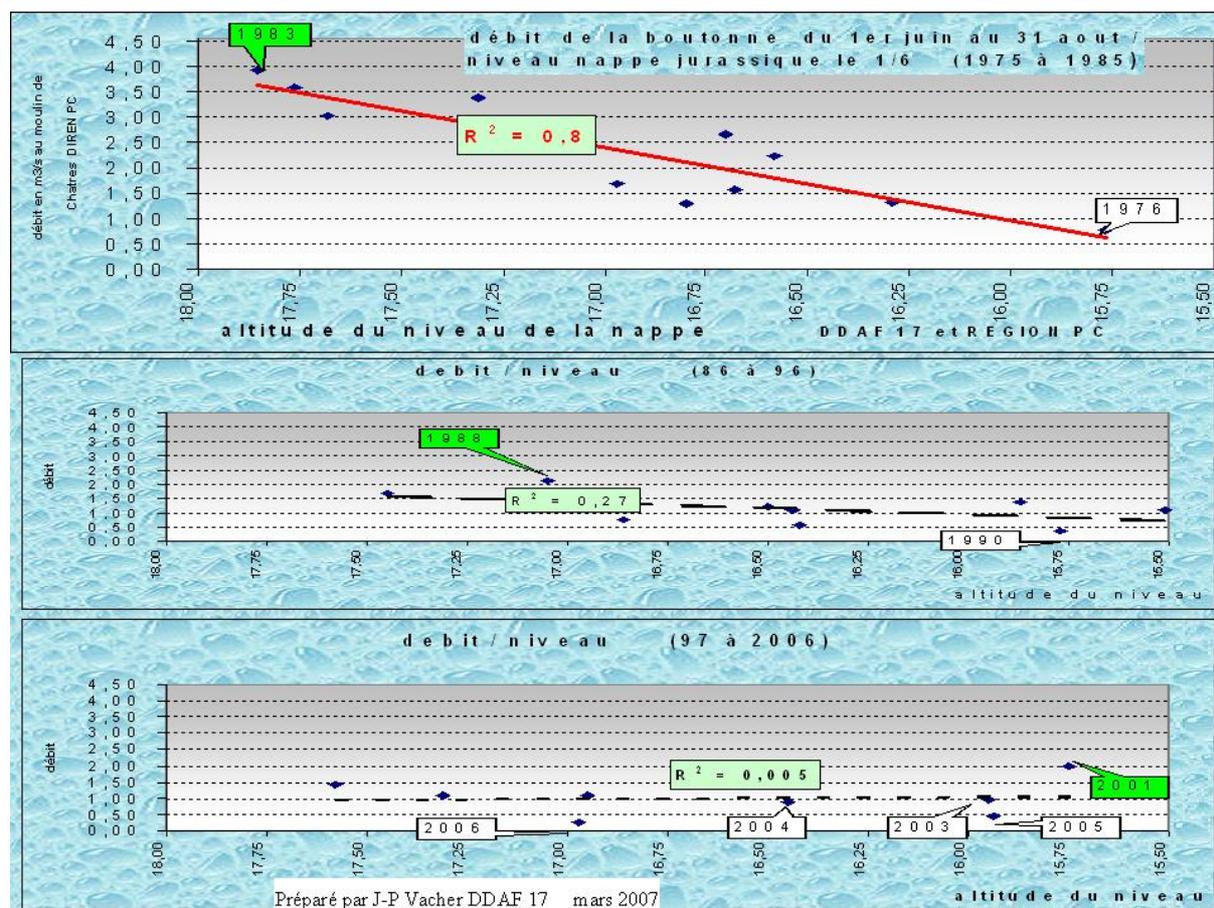
Les variations de débits de la Boutonne (débits de juin, juillet et août) ont été étudiées en fonction de variations de hauteur piézométrique de la nappe du jurassique au piézomètre de Forges, bien représentatif de la nappe. Les résultats sont détaillés par tranches d'années.

Après 1996, les débits de la Boutonne ne sont plus expliqués par les variations de hauteurs de la nappe du jurassique. Le coefficient r^2 n'est que de 0,27 pour la tranche 1986-1996 puis de 0,005 pour la tranche 1997-2006, donc non significatif.

Document 21 : l'évolution de la relation nappe/rivière au cours du temps

Les débits de la Boutonne traduisaient bien à l'origine l'état de la ressource au mois de juin, puis, la relation disparaît suite à l'impact de divers facteurs.
