# La caractérisation hydromorphologique des masses d'eau

Analyse globale des perturbations et mesures  
de restauration au niveau du bassin  
Loire-Bretagne

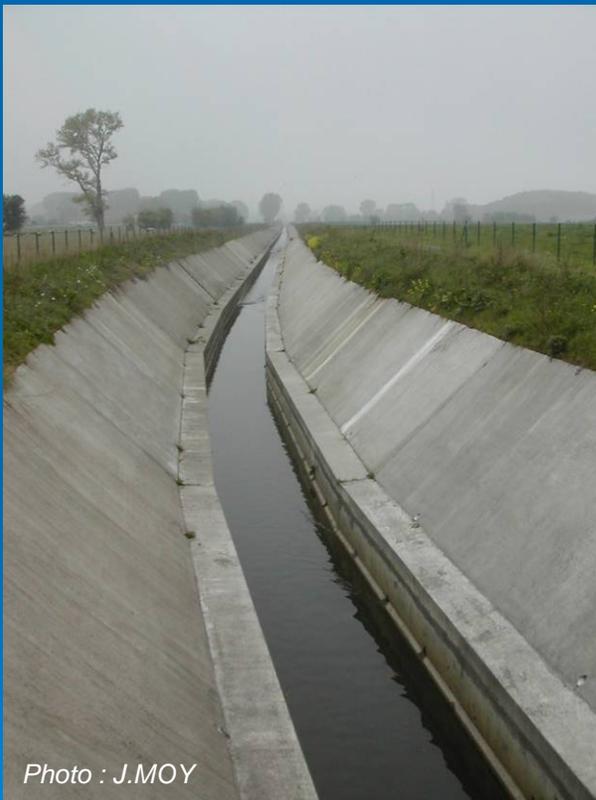
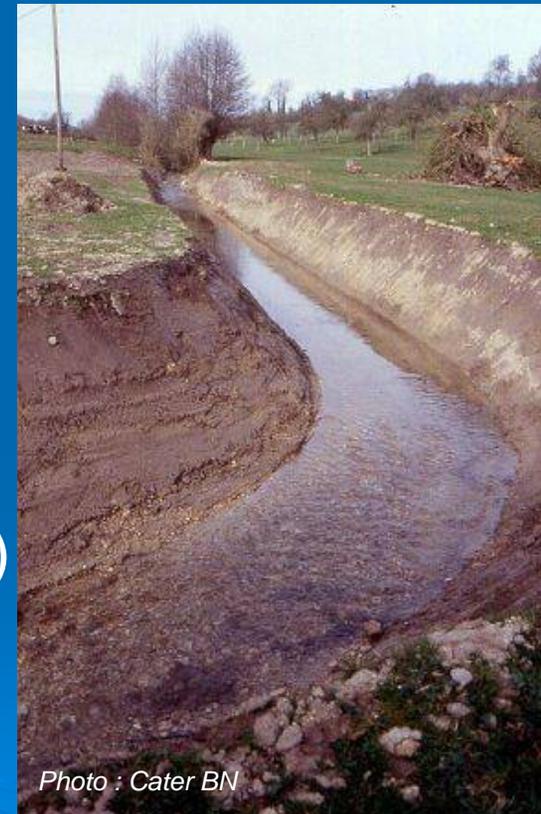
- Rectification et recalibrage du lit mineur et des berges

- uniformise les profils

- banalise les faciès  
(hauteur, largeur, vitesse)

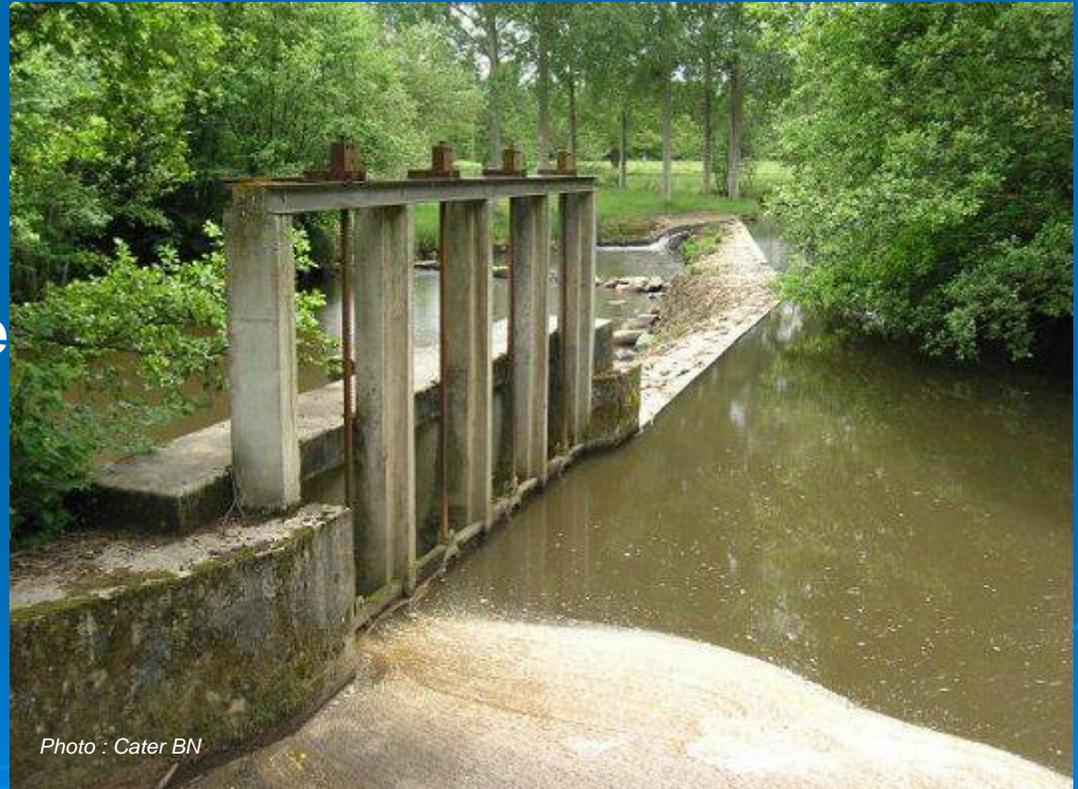
## ➤ Cloisonnement par les ouvrages

- uniformise les écoulements
- bloque le transport de sédiments
- perturbe la migration des poissons

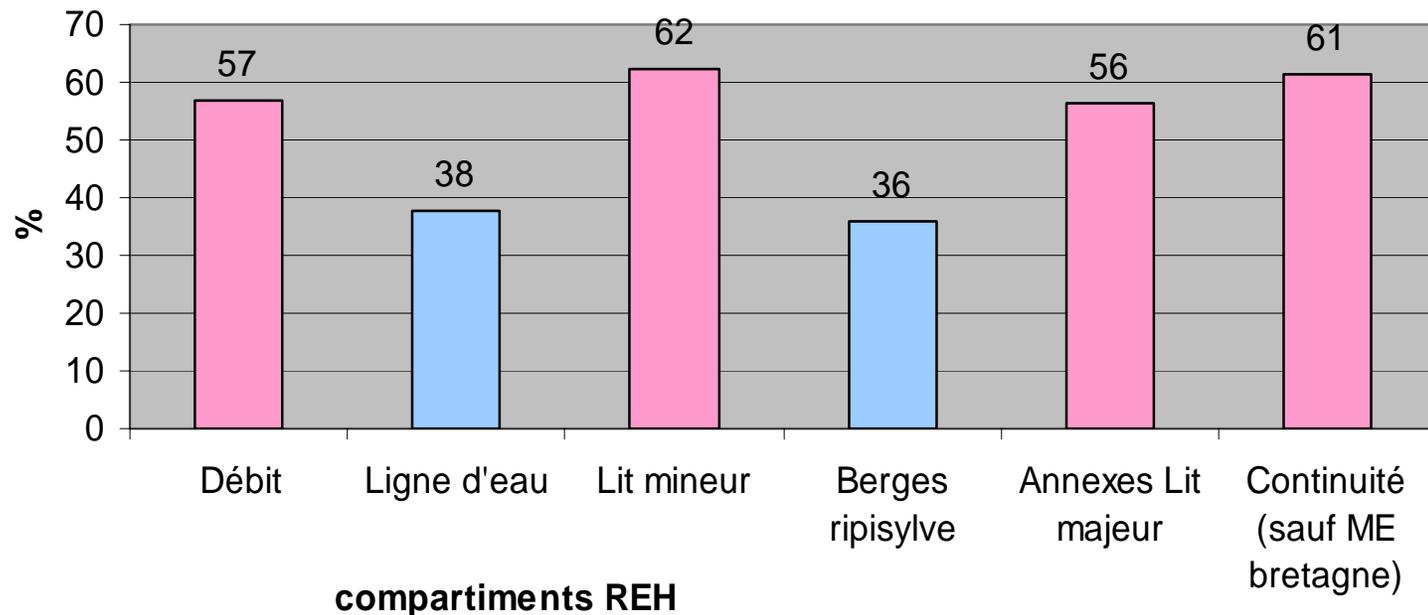
**Poids des différents compartiments REH les plus déclassant par masse d'eau à risque pour le bassin LB**

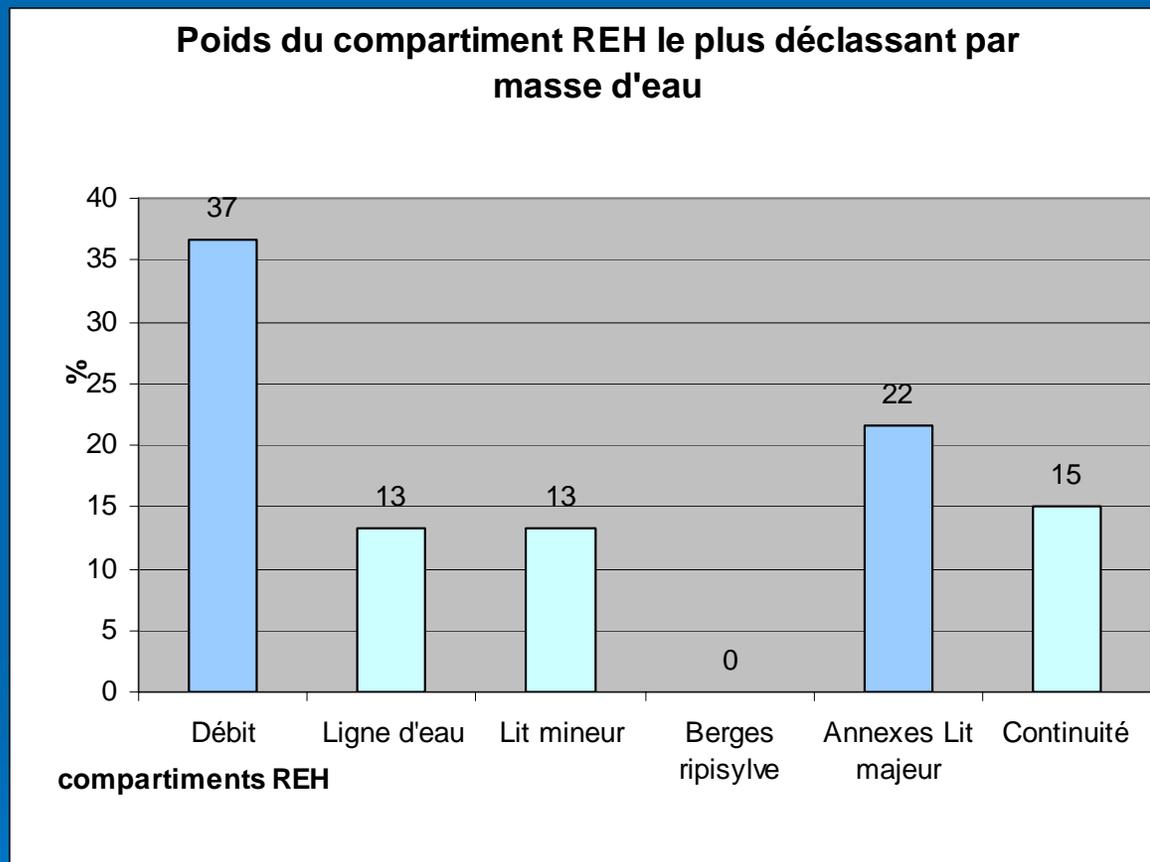
# Compartiment unique

➤ Le compartiment « Berges/ripisylve » n'intervient jamais comme compartiment déclassant unique.

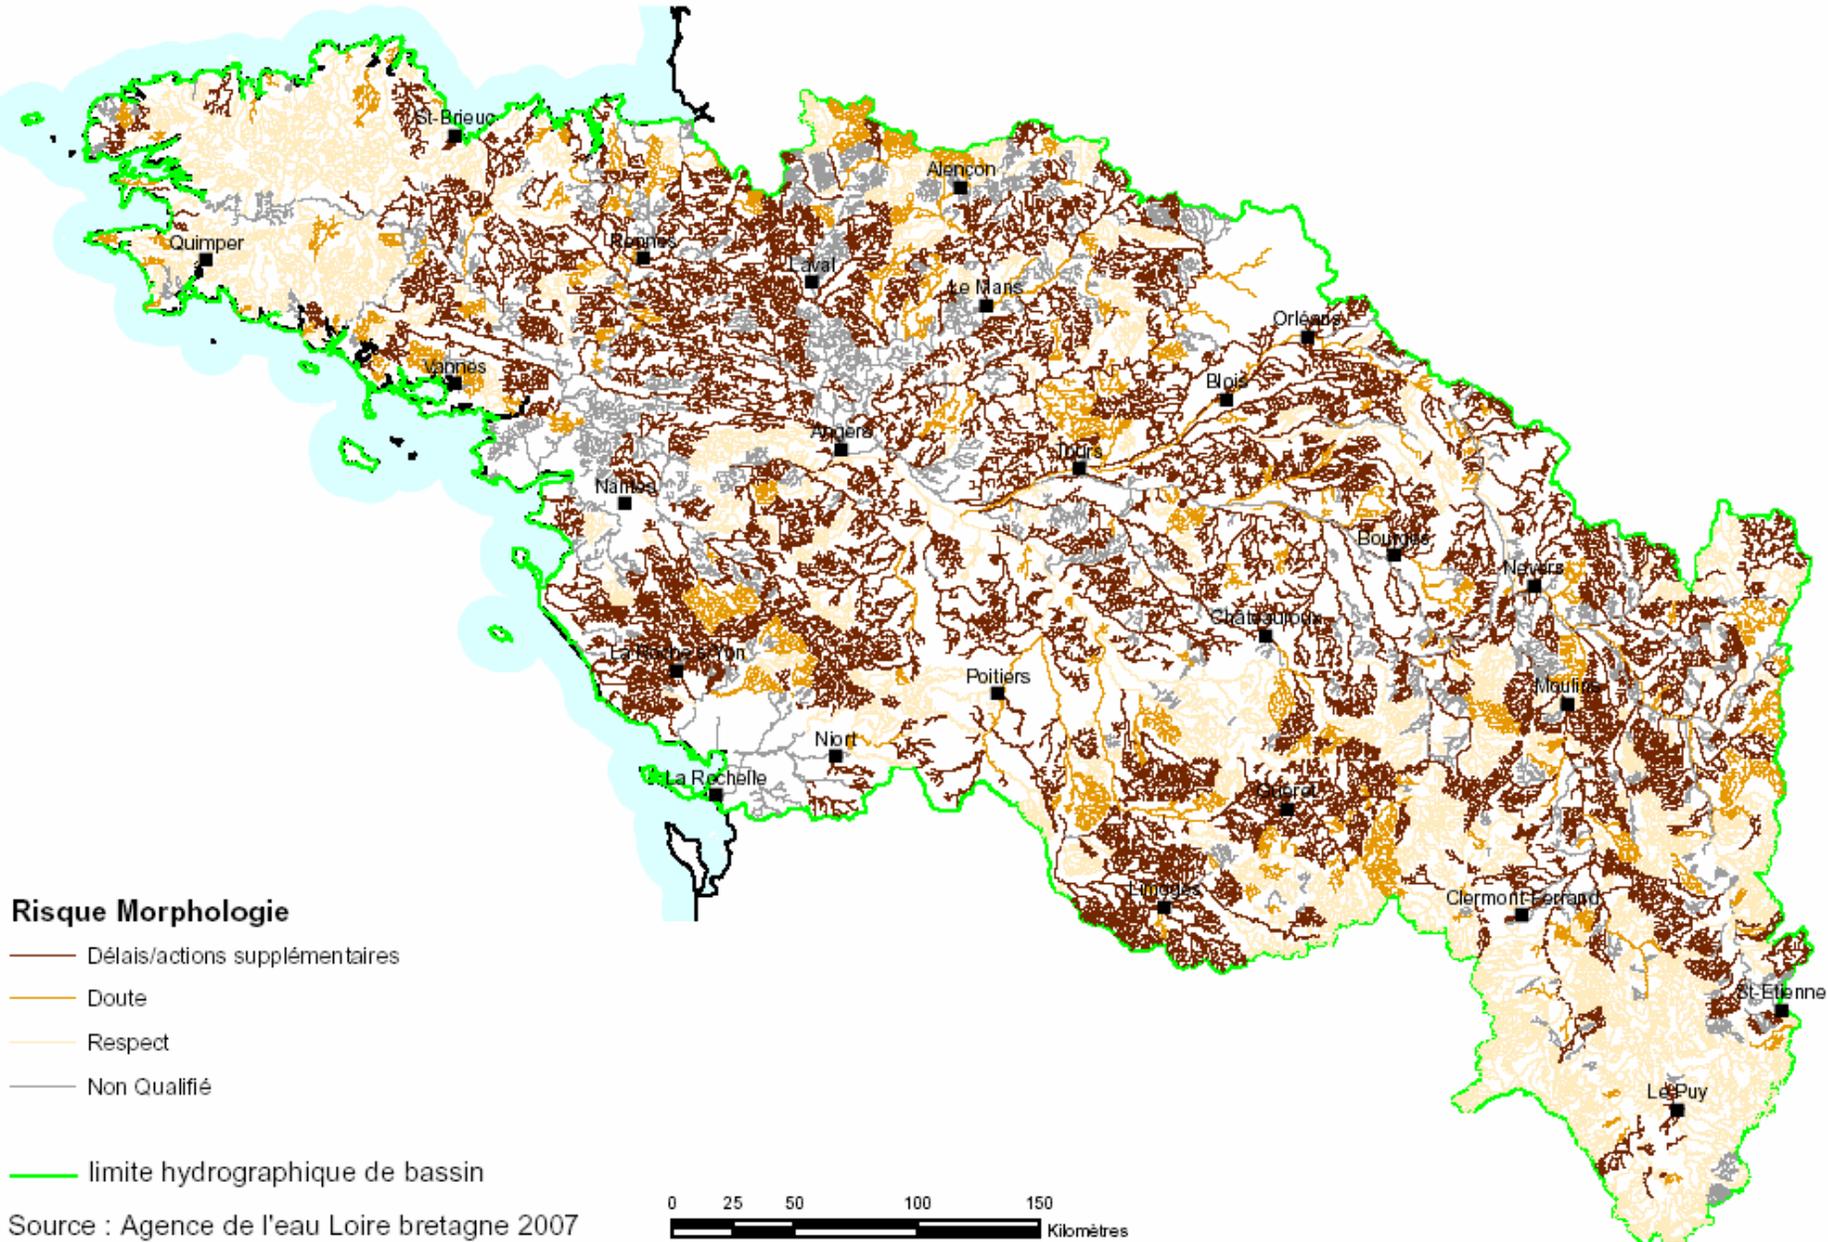
# Risque "Morphologie" des masses d'eau cours d'eau du bassin Loire-Bretagne

## Risque Morphologie

- Délais/actions supplémentaires
- Doute
- Respect
- Non Qualifié
- limite hydrographique de bassin

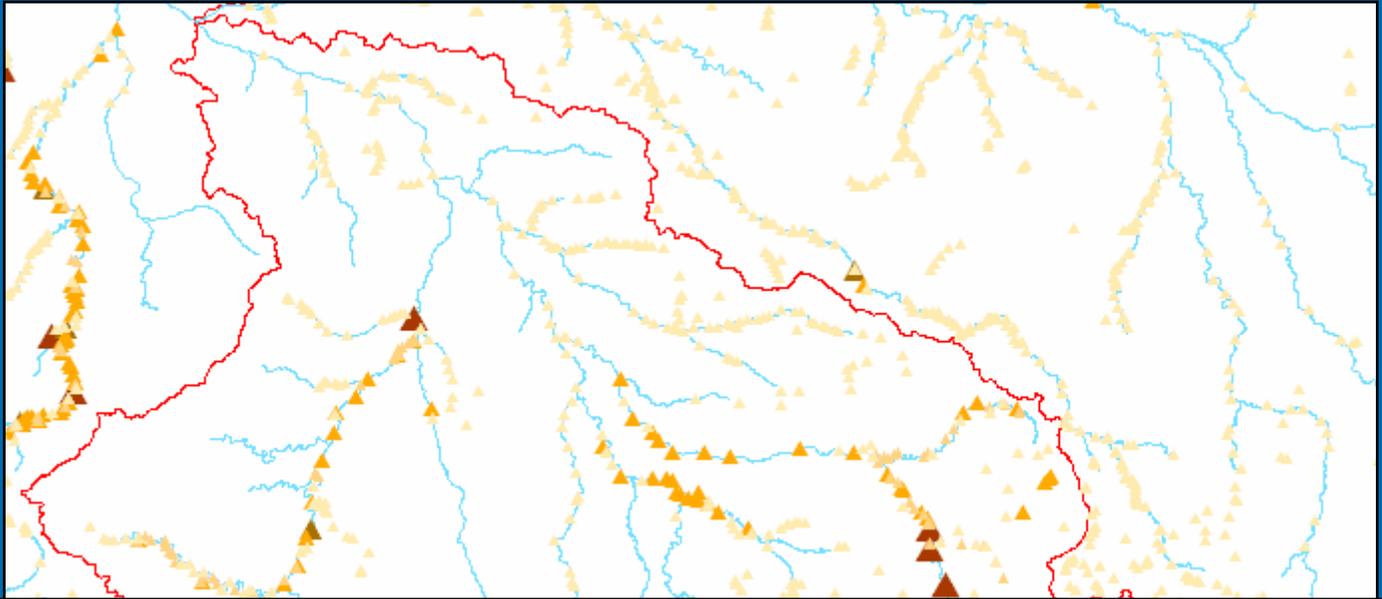
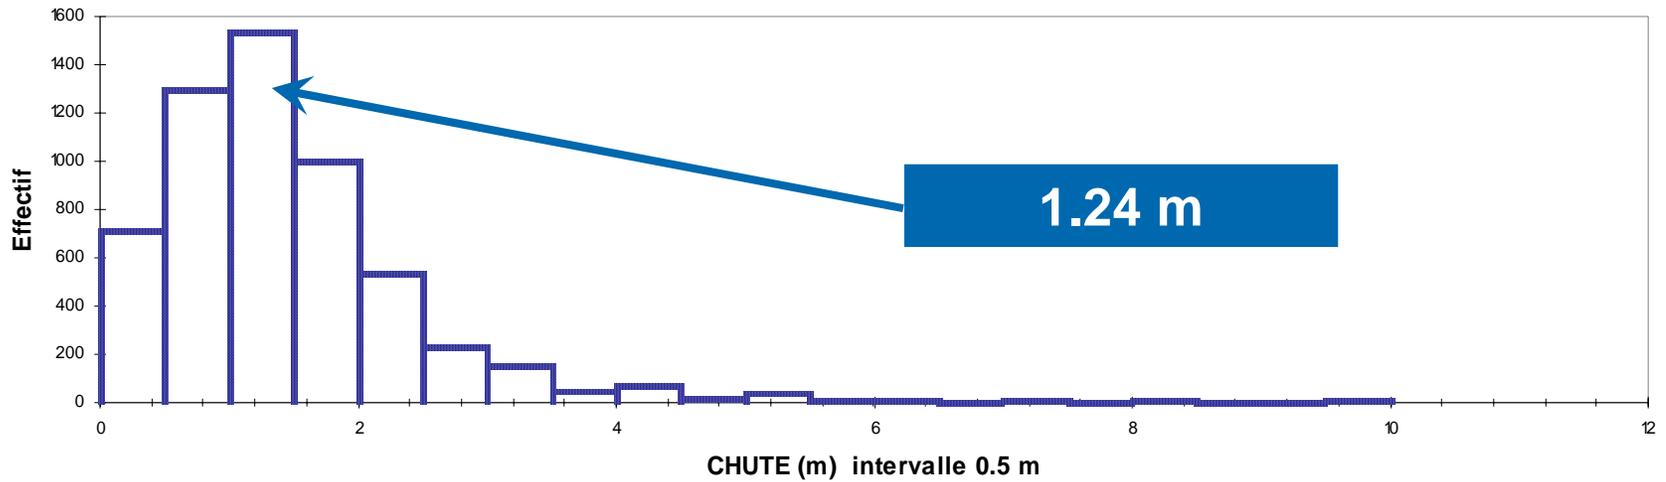
## Hauteur de chute (m)

- 10 247 ouvrages recensés sur le bassin
- 70 % des ouvrages recensés sont situés sur des ME GCE (rang > 4)
  - Moyenne de 12 ouvrages par masse d'eau GCE
  - Moyenne de 5 ouvrages par masse d'eau TPCE
- La distance inter-ouvrages est de 3.6 Km

Histogramme (CHUTE en m)

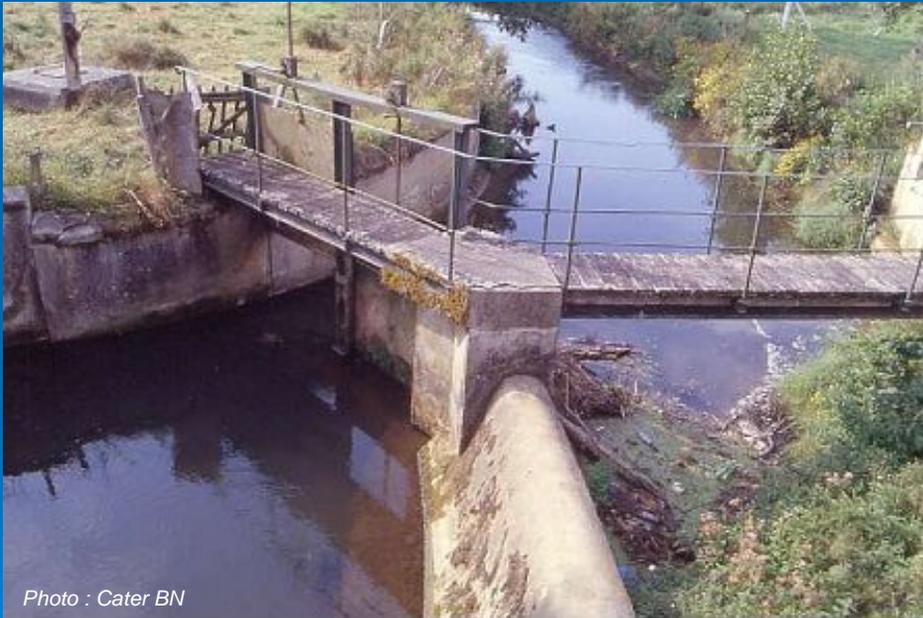
### **AVANT**

*Uniformisation des écoulements, des vitesses, augmentation des hauteurs d'eau*

1. Effacement de seuils, barrages ou amélioration de la gestion des vannes d'ouvrages
2. Diminution des hauteurs d'eau, de l'homogénéité des écoulements, des vitesses par la mise en place d'épis, de seuils respectant la libre circulation des poissons /  
Restauration et/ou plantation de végétation rivulaire (embâcles non obstruantes laissées dans lit mineur) / Installation de banquettes latérales / implantation de blocs

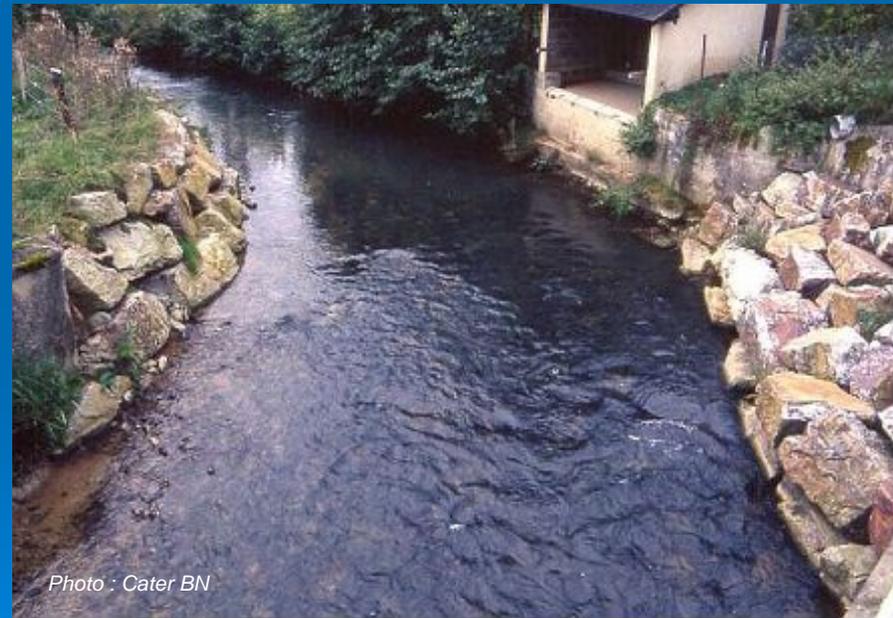
### **APRES**

*Ecoulements libres, hauteurs d'eau et vitesses variables*

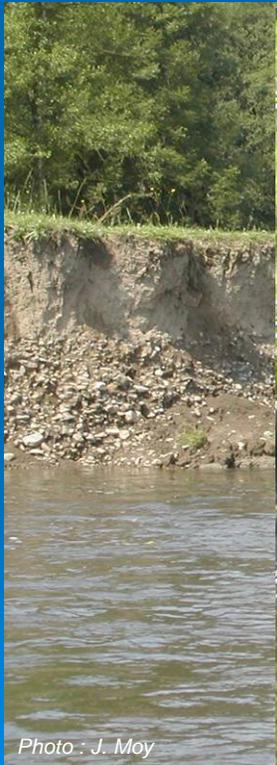
### **AVANT**

*Berges érodées, apport de fines et colmatage du substrat, disparition des habitats liés à la ripisylve*

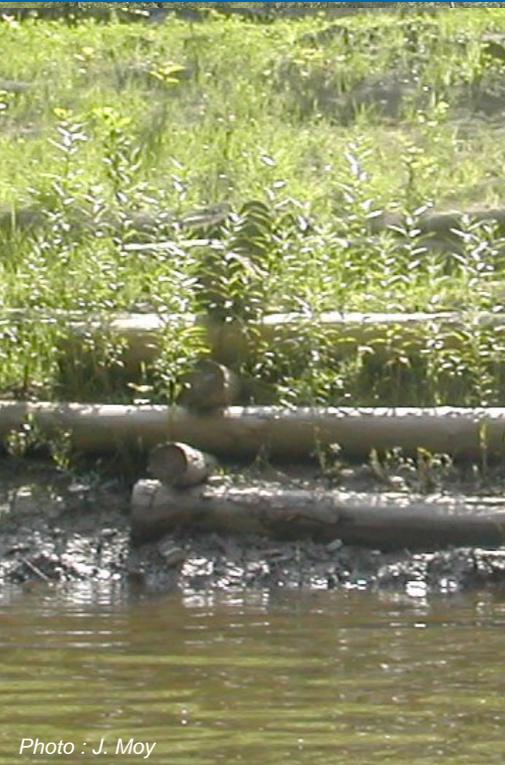
### **TRAVAUX**

*Génie végétal, bois morts et boutures*

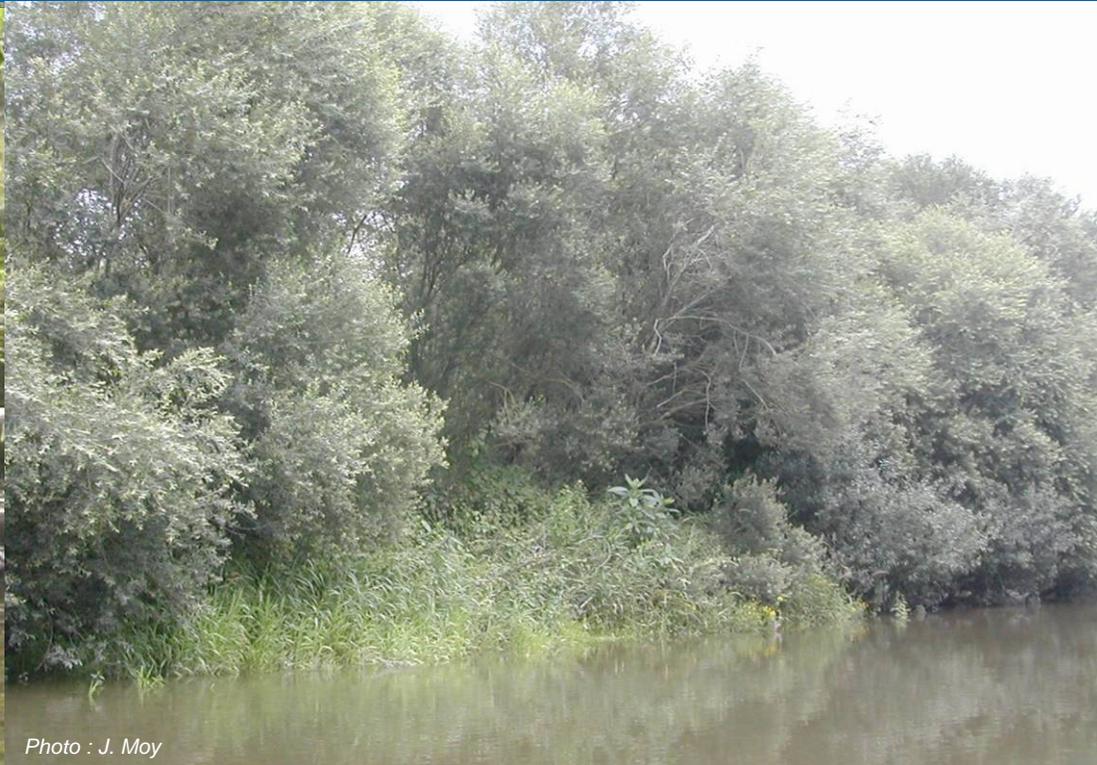
### **APRES**

*Maintien de la berge, biodiversité et fonction épuratoire restaurées*

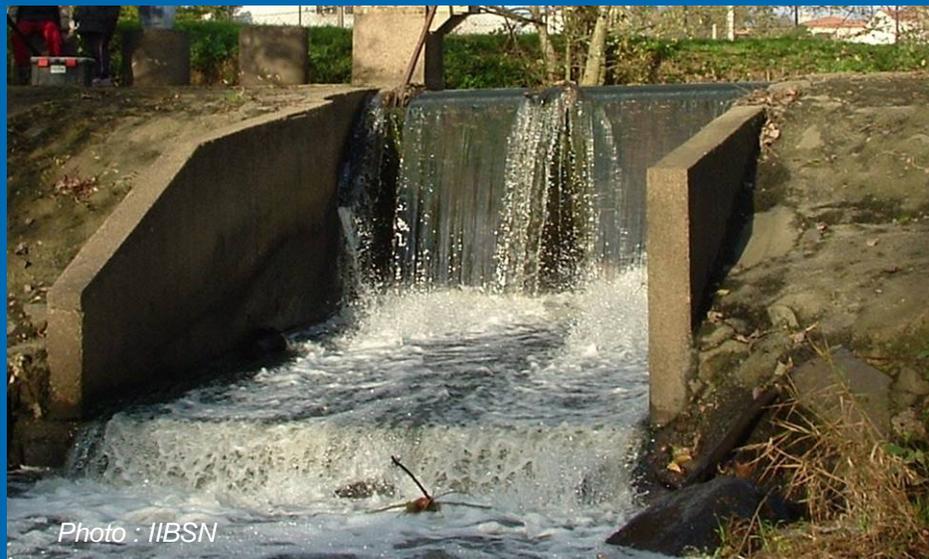
*Exemple de barrage infranchissable*

Effacement de seuils, barrages / Mise en place de passes à poissons efficaces /  
Amélioration de la gestion des vannes d'ouvrages / Limitation des prises d'eau  
en respect du débit minimum biologique
