UNION DES SYNDICATS
D'ASSAINISSEMENT DU NORD

PLAN DE GESTION ECOLOGIQUE DU BASSIN VERSANT DE L'YSER PHASE 1 : ETAT DES LIEUX – DIAGNOSTIC

RAPPORT D'ETUDE

30 JANVIER 2012

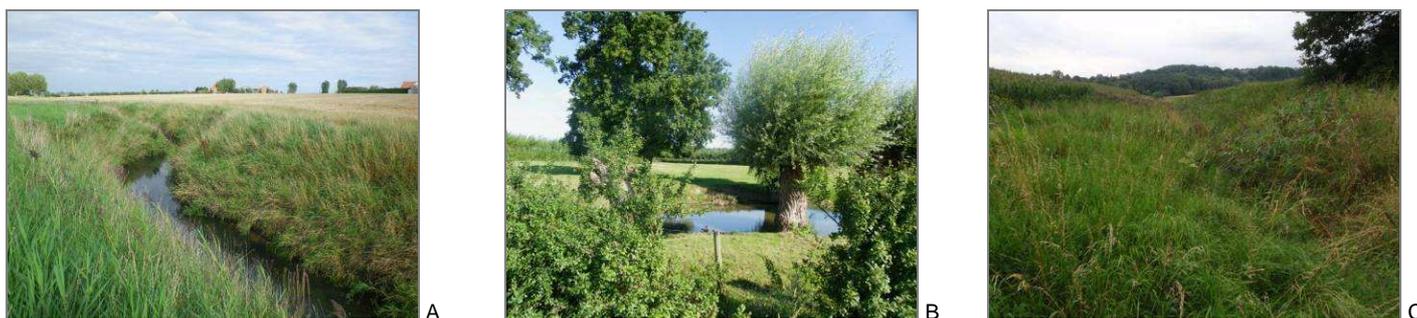
Fig. 5. CONTEXTE PAYSAGER DU BASSIN VERSANT DE L'YSER

A : Yser en contexte de cultures intensives avec bâti dispersé, B : Mare abreuvoir et saules têtards dans le lit majeur de la Peene becque, C : Amont de la Sale becque sur le flanc bocager et boisé du Mont Cassel

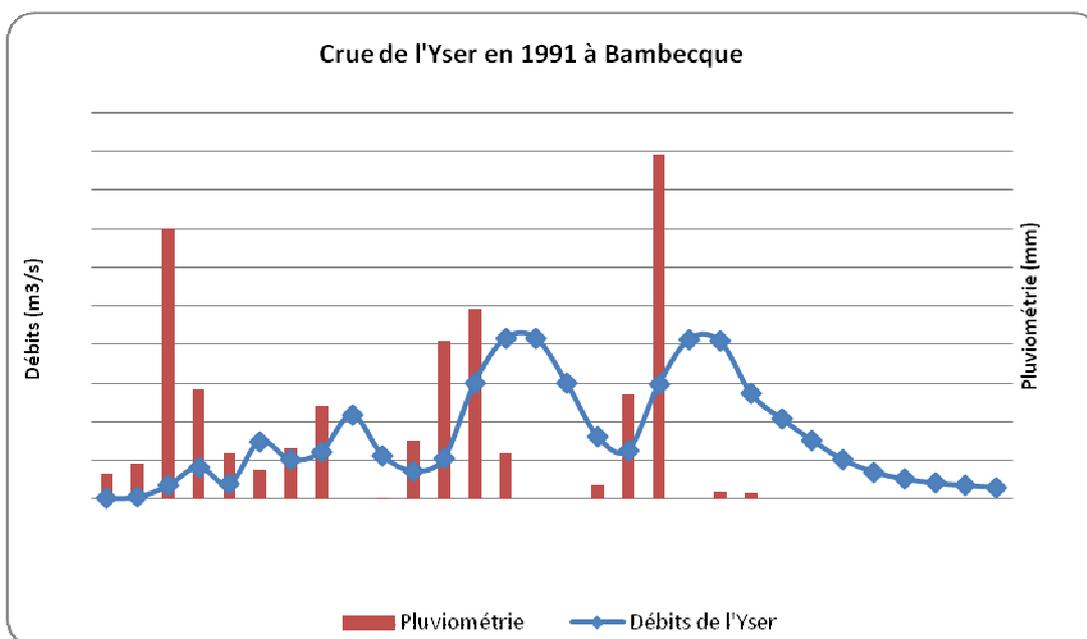
Fig. 12. PLUVIOMETRIE ET HYDROMETRIE EN NOVEMBRE 1991

Le mois de novembre 1991 a été marqué par une pluviométrie importante (206mm à Steenvoorde) avec un maximum de précipitation de 58,2mm atteint sur 48h le 18 et 19 novembre. Le 12 et 13 novembre d'importantes précipitations s'étaient également abattues sur le secteur mais sans causer de dégâts. En effet, ce premier épisode pluvieux intervenait après trois années de sécheresse ayant donné au sol et au sous-sol des capacités d'absorption exceptionnelles.

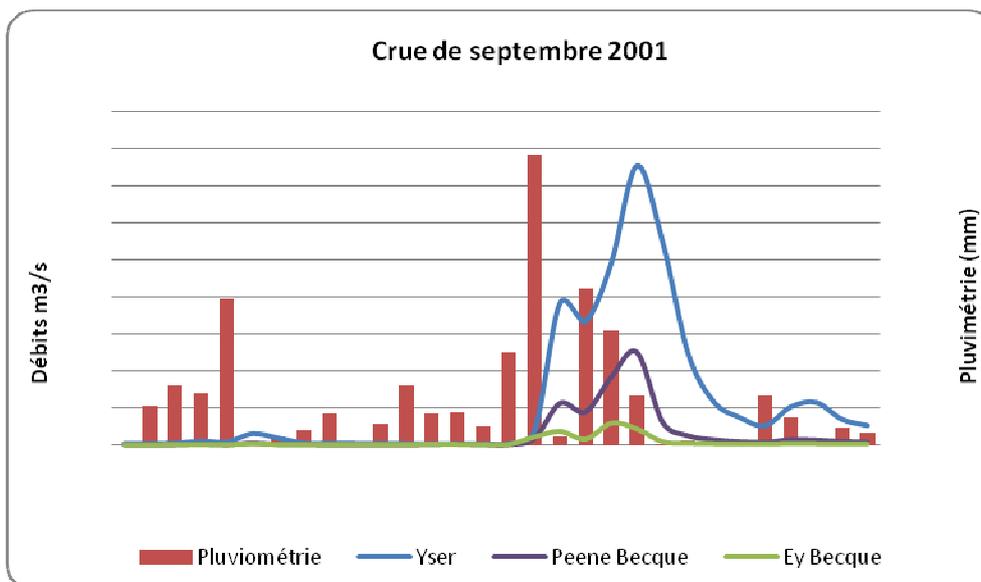
Fig. 14. PLUVIOMETRIE ET HYDROMETRIE EN SEPTEMBRE 2001

La crue de septembre 2001 est la crue une des plus importantes enregistrées sur l'Yser et ses affluents en terme de débit. En effet, les valeurs maximales atteintes à Bambeckue ont dépassé celles connues jusqu'alors (depuis 1971). Le pic de crue s'est produit le 21 septembre avec un débit maximal instantané de 43,2m³/s mesuré à Bambeckue. Cette crue a une période de retour d'environ 20 ans.

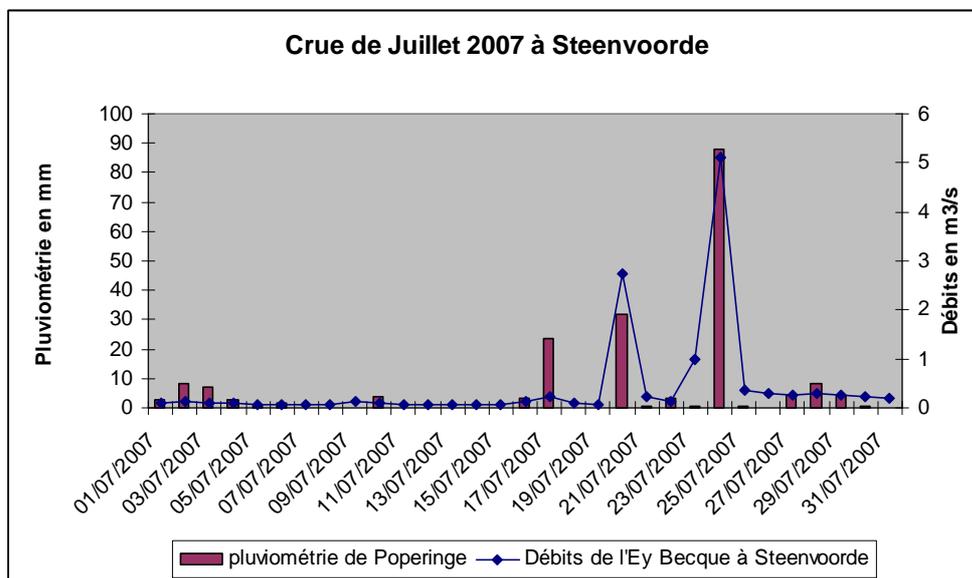
Fig. 17. PLUVIOMETRIE ET HYDROMETRIE DE L'EY BECQUE EN JUILLET 2007

La station hydrométrique de Steenvoorde, en place depuis 1999, a enregistré une hauteur d'eau et un débit record en ce 24 juillet. Le débit maximal instantané relevé à cette station est de 8,7 m³/s pour une hauteur d'eau de 3,16 m.

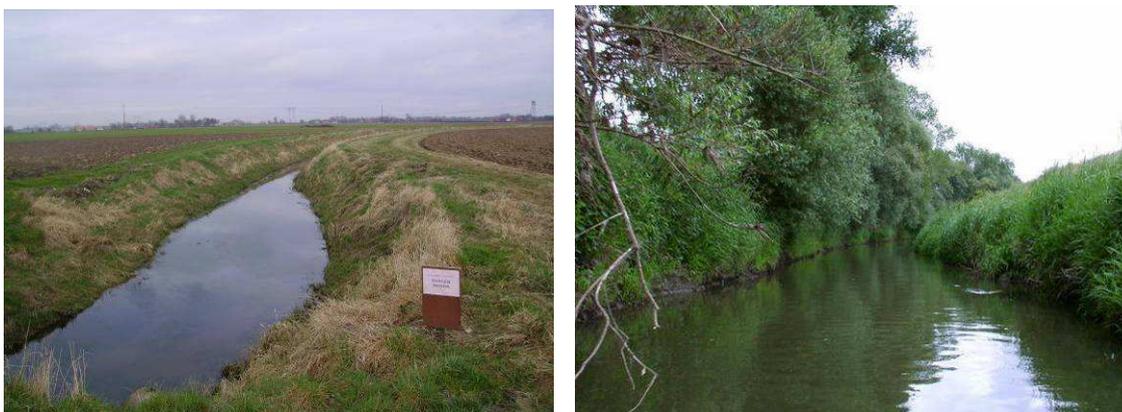
Fig. 18. A GAUCHE, SECTEUR AMONT DE L'YSER (BROXEELE) ET A DROITE, L'YSER A LA FRONTIERE FRANCO-BELGE

L'Yser prend sa source au lieu-dit « Point du Jour » entre les communes de Broxeele et Buyscheure à une altitude de 30 mètres. Elle franchit la frontière à 1,7 kilomètre en amont de Roesbrugge-Haringe (Belgique), à une altitude de 3 mètres sur la commune de Bambecque. Dans l'ensemble, le relief des versants de l'Yser est très peu marqué.

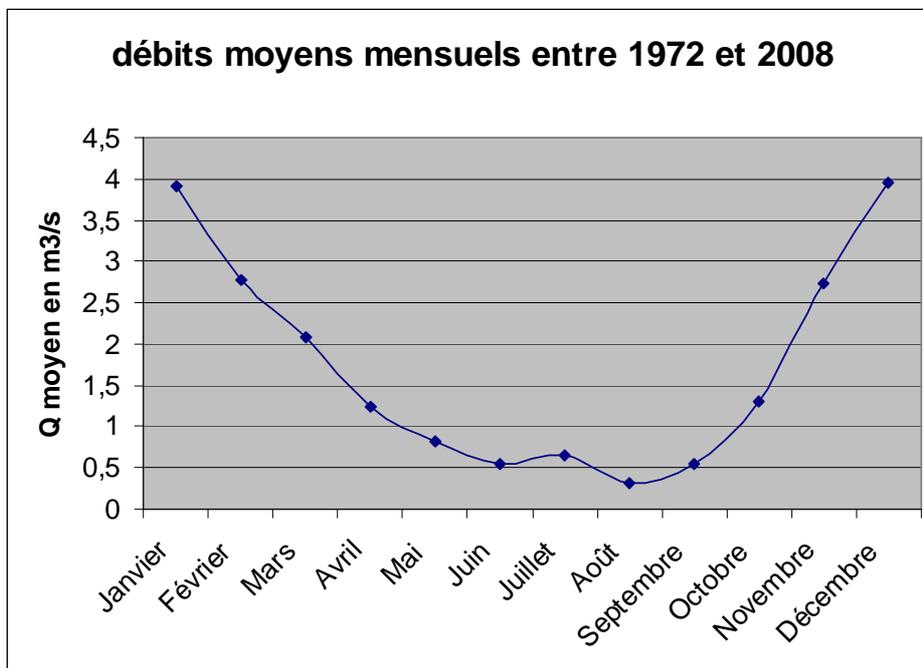
Fig. 22. DEBITS MOYENS MENSUELS DE L'YSER A BAMBEQUE ENTRE 1972 ET 2008

Au niveau hydrologique, l'Yser se caractérise par une très forte différence entre les débits moyens tout au long de l'année. Ceci est dû à la quasi inexistance des apports souterrains sur ce bassin versant :

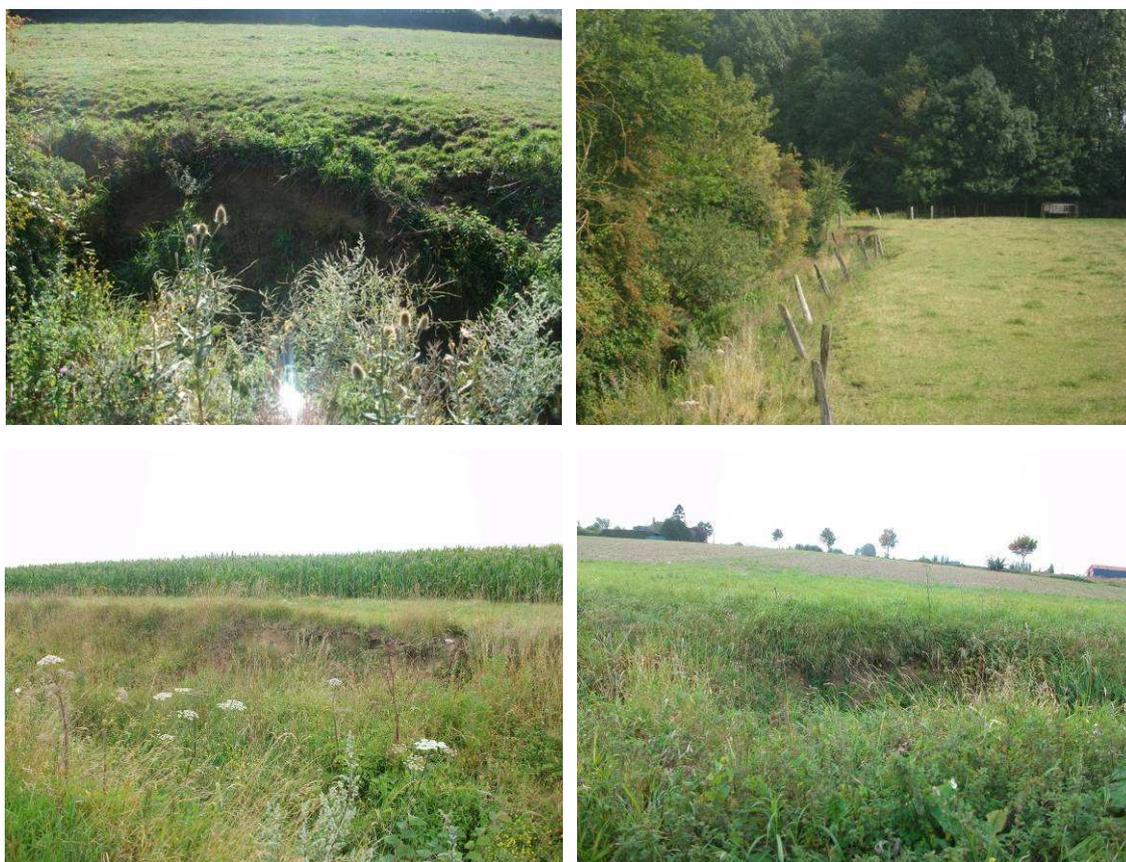
Fig. 31. EXEMPLES D'EFFONDREMENTS

- De **très nombreux effondrements** et des phénomènes érosifs excessifs en pied de berge. A noter qu'il est normal d'observer des phénomènes érosifs sur un cours d'eau, et notamment dans l'extérieur des méandres. Il s'agit de la dynamique normale d'un cours d'eau. En revanche, observer des effondrements sur l'ensemble des tronçons est anormal, c'est le signe d'un déséquilibre hydromorphologique.

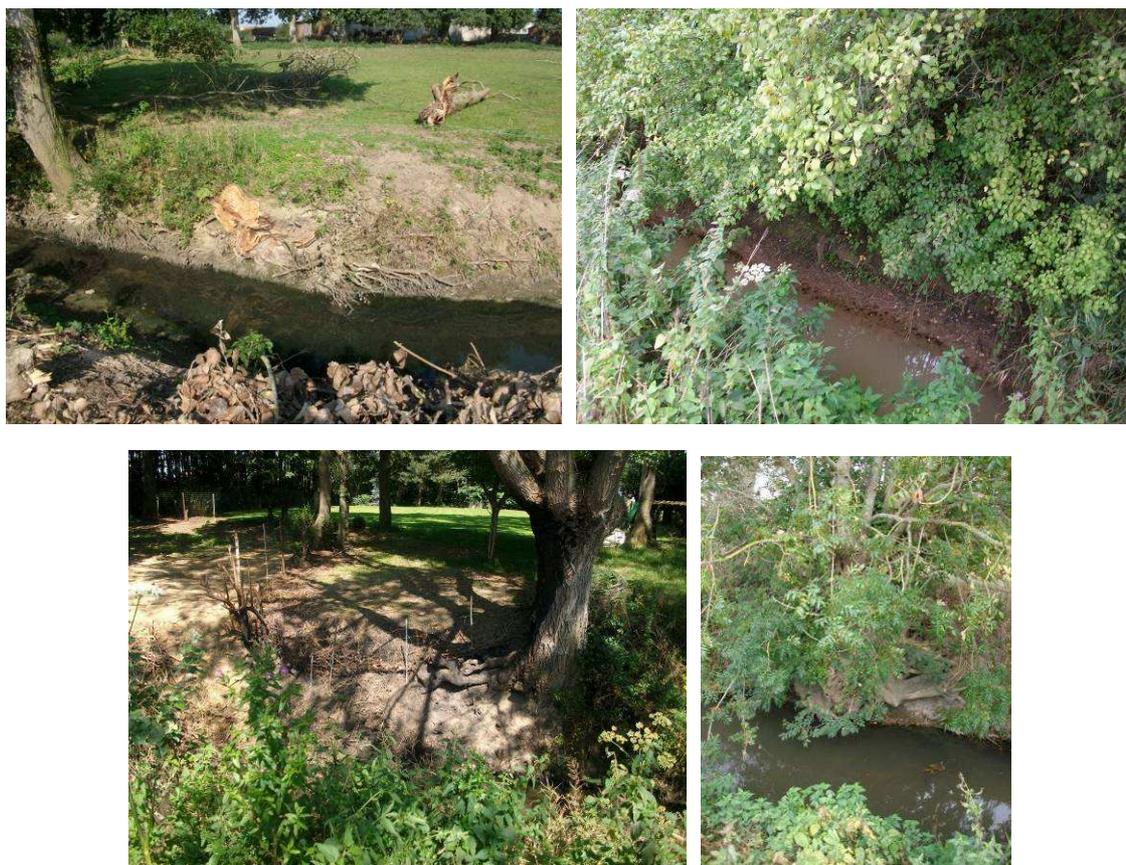
Fig. 32. CAS D'INCISION DU LIT MINEUR

- Une **incision généralisée du lit mineur**, présente globalement dans le secteur d'étude. Cette incision est également le signe d'un déséquilibre hydromorphologique. Elle a tendance, entre autres, à provoquer des effondrements de berges. Cette incision est facilitée par l'absence d'une couche d'armure en fond de lit mineur. On observe parfois des traces de cette couche d'armure dans la berge, ce qui permet également de constater l'enfoncement du lit (couche d'armure originelle surplombant le lit actuel). Cette accentuation de l'enfoncement du lit mineur diminue d'autant la connectivité latérale entre le lit mineur et le lit majeur, déjà fortement réduite du fait des recalibrages.

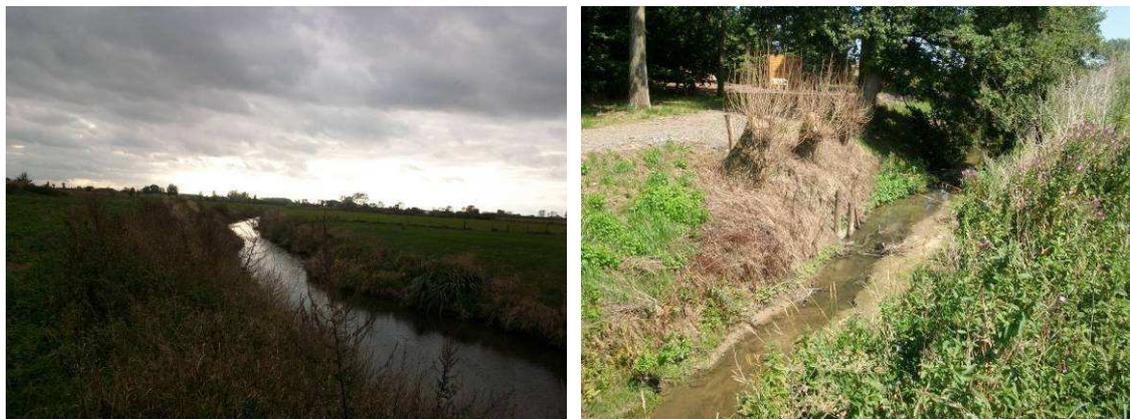
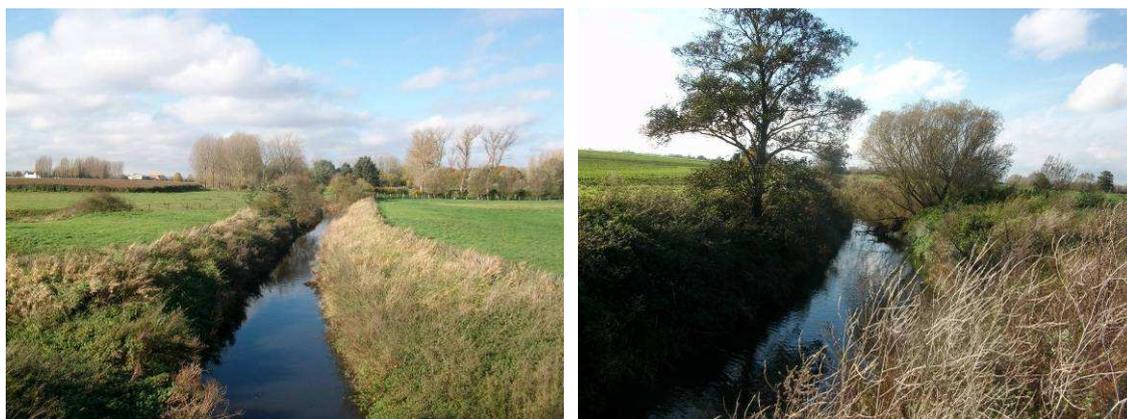
Fig. 33. FACIES D'ECOULEMENT HOMOGENE

- Une **homogénéité des faciès d'écoulement** présente sur la majorité des tronçons du secteur d'étude. Un cours d'eau présente normalement une alternance de ses faciès d'écoulement, avec des zones de radiers qui succèdent aux zones de mouilles, et ainsi de suite. Cette alternance est généralement absente sur le secteur d'étude. Par conséquent, les habitats sont très homogènes. A noter également que cette homogénéité des faciès d'écoulement défavorise une bonne oxygénation du milieu aquatique.

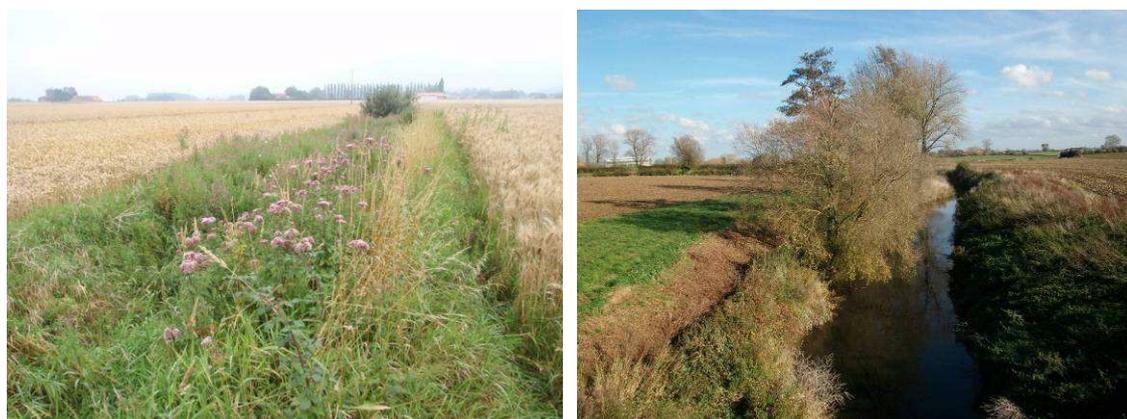
Fig. 34. TYPE DE LIT MAJEUR GENERALEMENT OBSERVE SUR LE SECTEUR D'ETUDE

- Une **mauvaise qualité du milieu alluvial**, avec un lit majeur quasiment exclusivement occupé par des zones de cultures, et une absence d'annexe alluviale fonctionnelle et véritablement connectée au lit mineur.

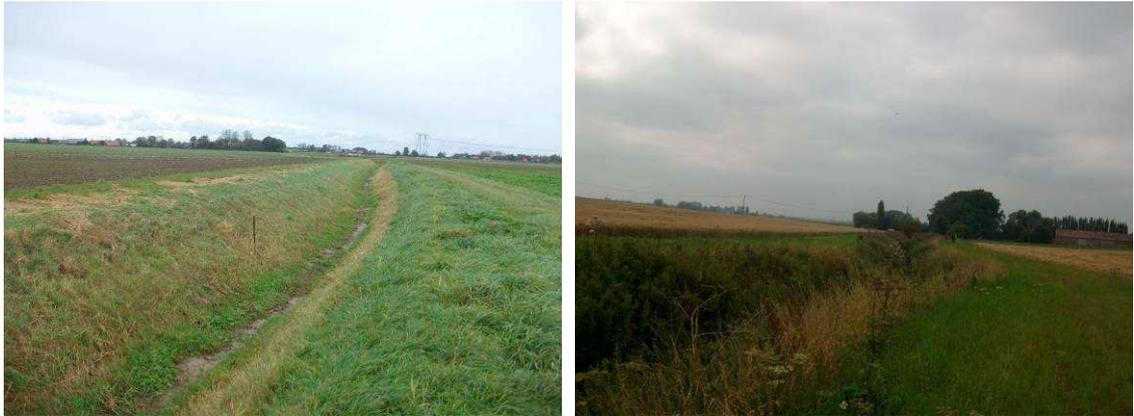
Fig. 35. ABSENCE D'OMBRAGE DU LIT MINEUR

- Une **absence d'ombrage** sur d'importants linéaires induite par une absence parfois totale de ripisylve, et notamment de la strate arborée. Cette absence d'ombrage provoque une augmentation excessive de l'ensoleillement et donc de la température de l'eau, ce qui est néfaste pour la vie aquatique. Par ailleurs, l'absence d'ombrage par une strate arborée entraîne, sur les berges, une prolifération excessive de la strate herbacée notamment.

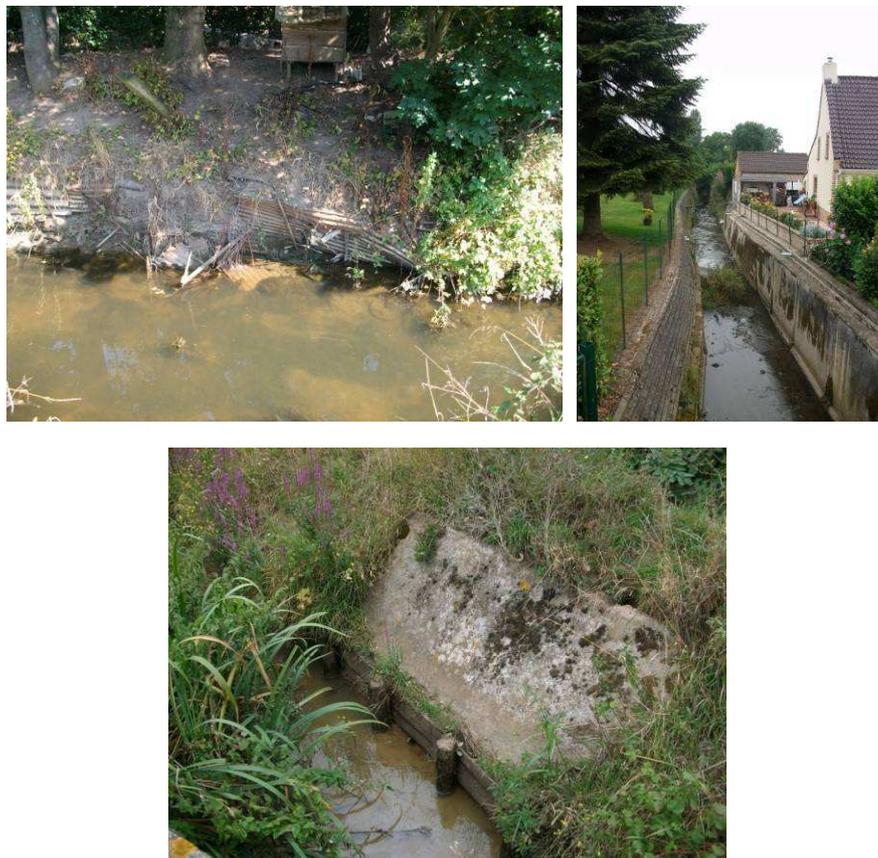
Fig. 36. EXEMPLES DE CONFORTEMENTS DE BERGES

- On observe également des **confortements de berges parfois artisanaux** en différents points du secteur d'étude, notamment dans les traversées de zones urbanisées.

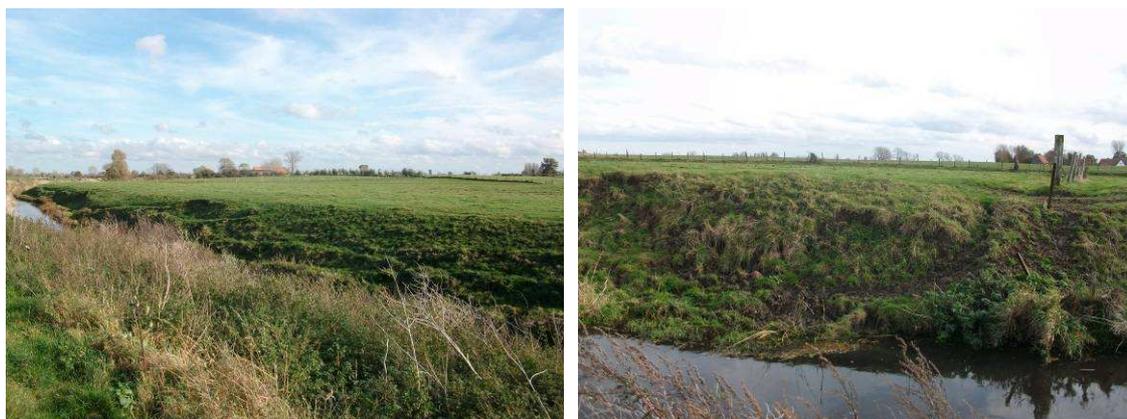
Fig. 37. ABREUVOIRS DANS LE LIT MINEUR

- Même s'il s'agit d'un dysfonctionnement moins présent que les précédents, on note la présence d'**abreuvoirs dans le lit mineur**. On observe ça notamment à l'aval de la Peene Becque, à l'aval de l'Ey Becque ou à l'aval de l'Yser.

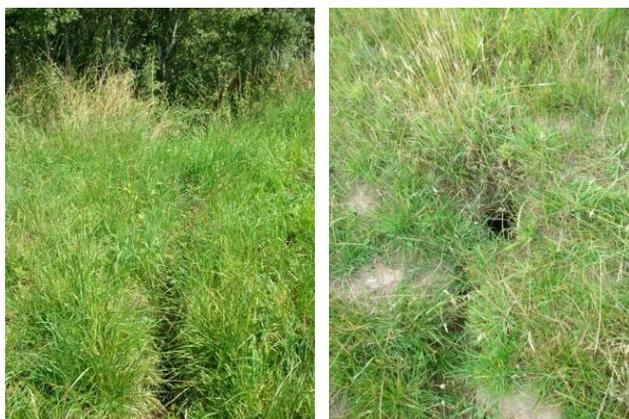
Fig. 38. TERRIERS ET TRACES DE RATS DANS LES BERGES

- On remarque également la **présence de traces et de terriers de rats dans les berges**, ce qui les déstabilise.

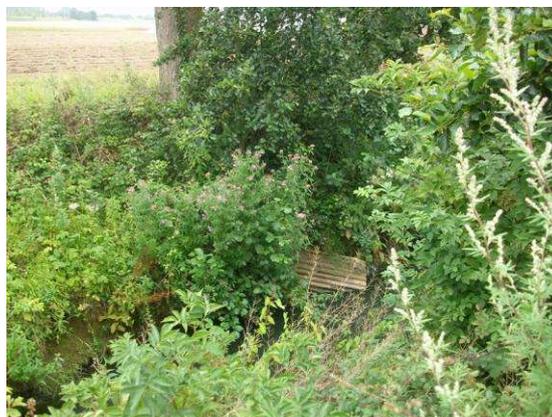
Fig. 39. DECHETS DANS LE LIT MINEUR

- On retrouve relativement peu d'**embâcles**, et ils sont généralement constitués plutôt par des **déchets jetés dans le lit mineur** par des riverains, ce qui représente une pollution, et par ailleurs cela peut obstruer l'axe d'écoulement lors de crues (notamment au niveau d'ouvrages), et enfin cela peut entraîner des phénomènes locaux d'érosion de berges.

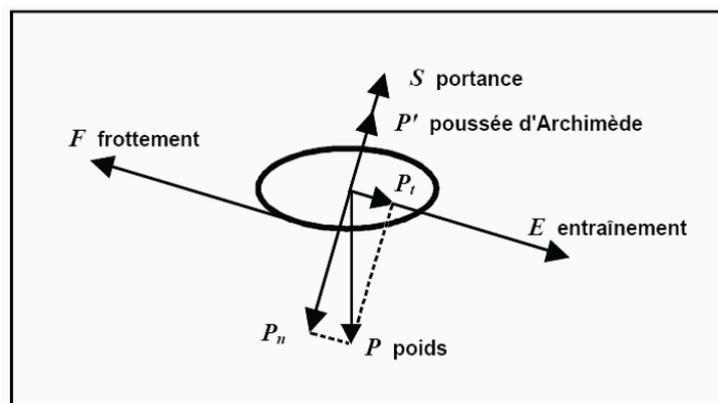
Fig. 40. FORCES S'EXERÇANT SUR UN GRAIN POSE AU FOND DU LIT (SOURCE : DEGOUTTE G, 2006)

- Lors de l'étiage, la veine d'écoulement se retrouve étalée par rapport à la configuration initiale du lit mineur. La hauteur d'eau est donc plus faible, la vitesse d'écoulement et la poussée d'Archimède moindres, et la sédimentation est donc accrue.
- Lors d'une crue de plein bord, la hauteur d'eau est beaucoup plus importante dans le lit mineur qu'en situation initiale (ce qui est l'objectif recherché lors des opérations de recalibrage : faire en sorte que les écoulements des crues restent cantonnés au sein du lit mineur sans débordements). Par conséquent, la poussée d'Archimède exercée sur les matériaux du fond du lit est beaucoup plus forte, et on obtient ainsi une érosion du fond du lit.

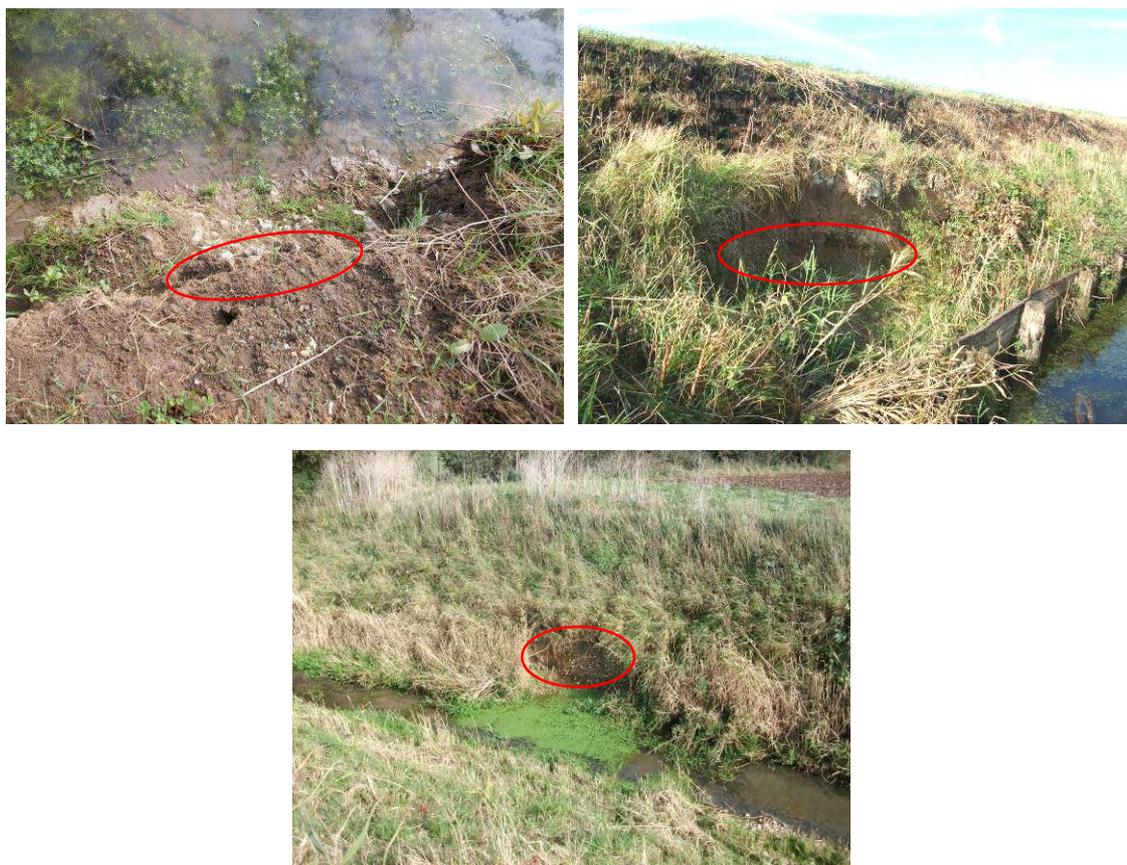
Fig. 41. EXEMPLE DE COUCHE D'ARMURE EN BERGE

Ce phénomène d'incision est accentué lorsque la couche d'armure a été extraite lors du recalibrage, ce qui est le cas sur les cours d'eau étudiés : le fond du lit est essentiellement argileux ou vaseux, par ailleurs on observe parfois des traces de l'ancienne couche d'armure dans les berges, cette couche (qui symbolise le fond du lit d'origine) est perchée par rapport au fond du lit actuel :

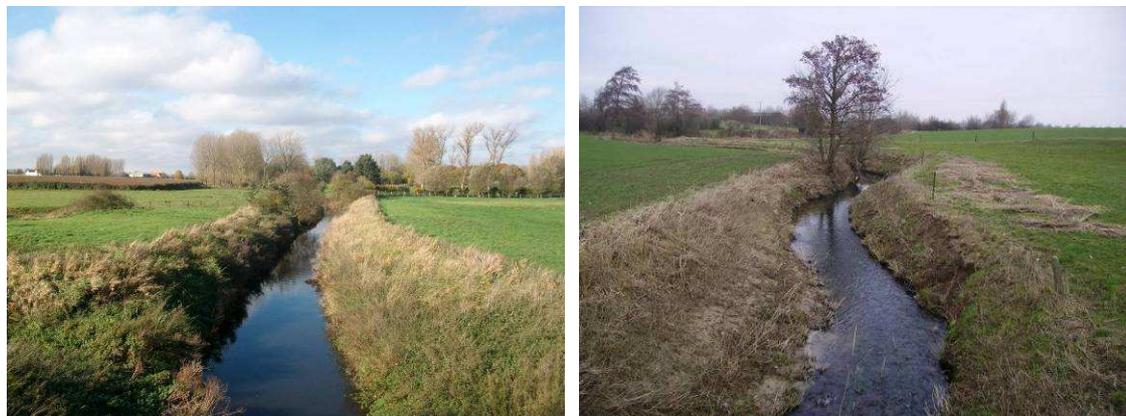
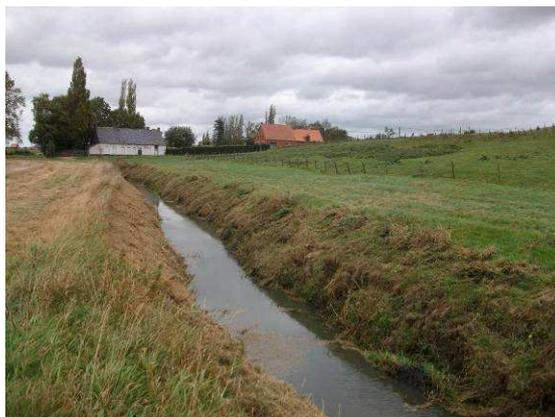
Fig. 42. EXEMPLES DE TRONÇONS RECALIBRES

Le recalibrage a provoqué une forte augmentation de la pente des berges, qui augmente encore suite aux phénomènes d'incision (dus au recalibrage lui-même, mais également aux autres perturbations qui sont décrites dans la suite du rapport). Cela a pour conséquence de diminuer la stabilité des berges, notamment lors des décrues des cours d'eau.

Par ailleurs, dans un profil recalibré, le cours d'eau aura également tendance à réagir en sapant les pieds de berges pour restaurer son profil d'équilibre, ce qui provoque à terme des effondrements de berges (avec, lorsqu'elle est présente, l'entraînement de la ripisylve dans le lit mineur, et éventuellement constitution d'embâcles).

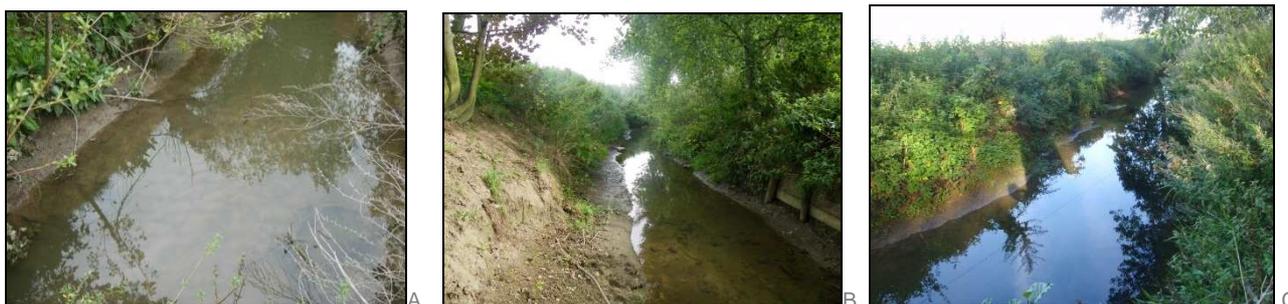
Fig. 52. FONDS ENVASES ET UNIFORMISES (A : YSER ; B : PEENE BECQUE ; C : SALE BECQUE)

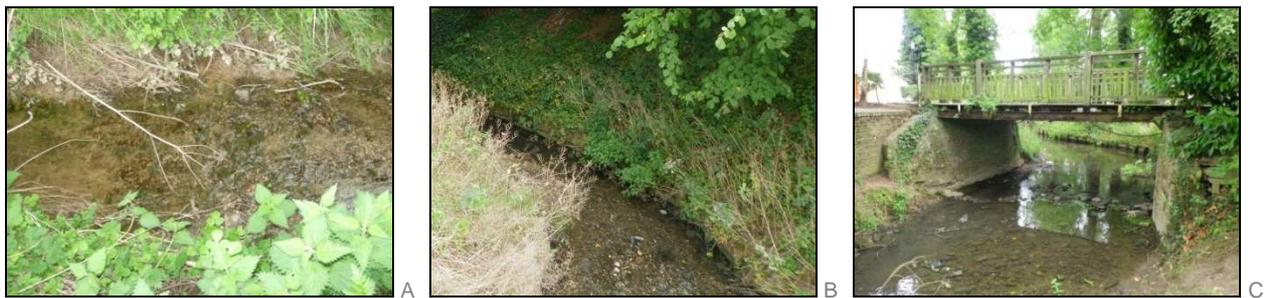
Fig. 53. RADIERS NATURELS (A : VLETER BECQUE ; B : EY BECQUE) ET SUBSTRAT A ELEMENTS RAPPORTES (C : YSER)

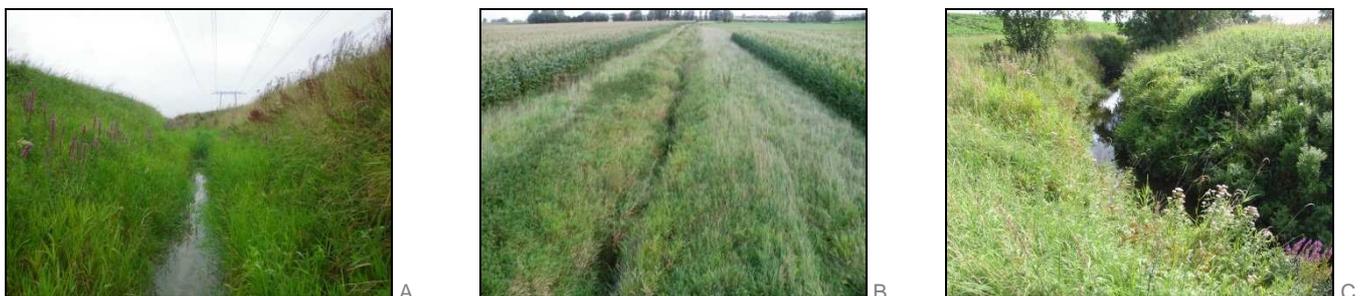
Fig. 54. EXEMPLE DE TYPOLOGIES DE BERGES

A : Section trapézoïdale avec replat envasé en pied de berge (amont Yser) ; Section en « V » (Zermezeele Becque) ; Berges abruptes dans un méandre (Sale Becque)

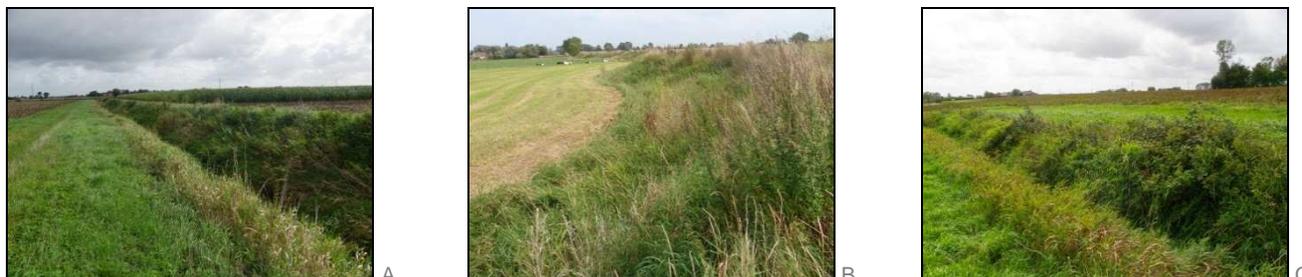
Fig. 55. CAS DE BERGES DISSYMETRIQUES (A : SALE BECQUE ; B : ZWYNE BECQUE ; C : CRAY BECQUE)

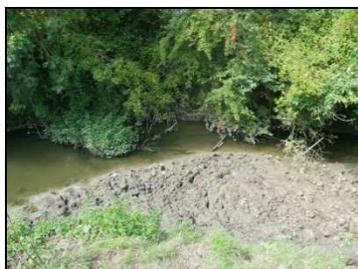
Berges piétinées sur la Peene Becque entre Wormhout et la confluence avec l'Yser

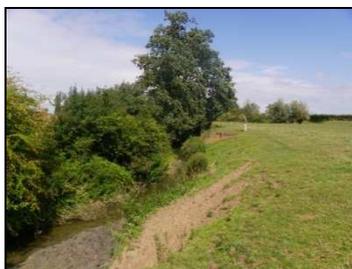
Parcelle non clôturée avec pompes à museau et piétinement de berge sur l'Ey Becque entre Steenvoorde et Houtkerque

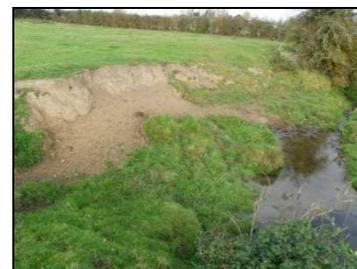
Berge piétinée et effondrement sur la Moe becque

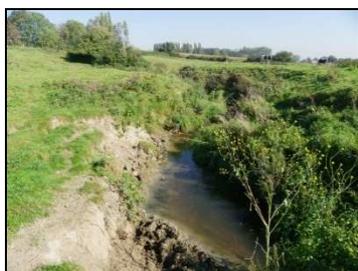
Berge et lit piétinés sur la Ey Becque entre Steenvoorde et Houtkerque

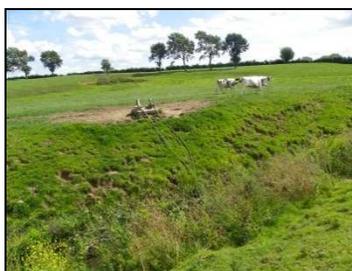
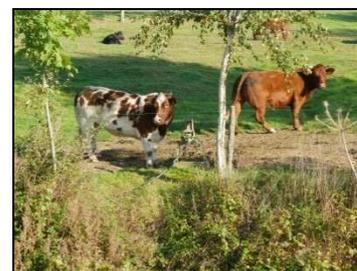
Fig. 56. DEGRADATIONS DE BERGES PAR LE BETAIL

Parcelle clôturée et pompe à museau sur l'Ey becque

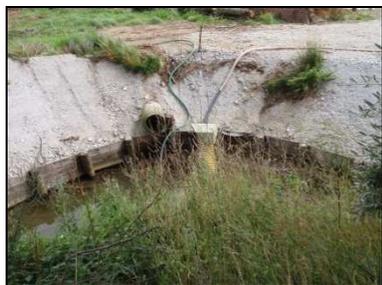
Artificialisation de berge pour la pose d'une buse de rejet sur la Sale Becque entre Oudezeele et Wormhout

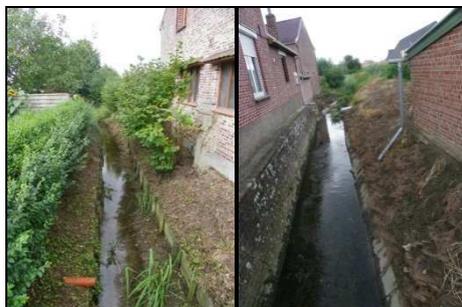
Artificialisation et surentretien des berges sur la Petite becque à Herzele

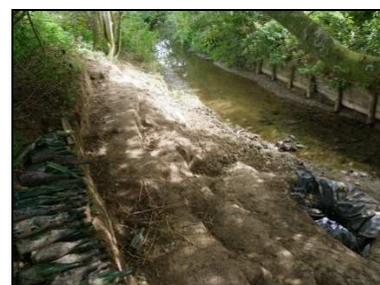
Escaliers creusés dans la berge et dépôts divers sur la Penne becque juste en amont de Wormhout

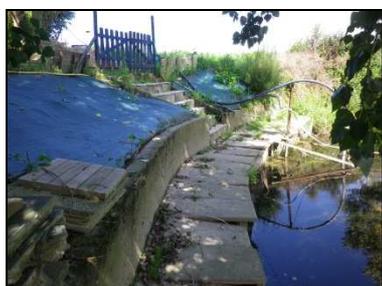
Berge artificialisée en fond de jardin et pompage sur l'Yser (Nord de Wormhout, Hooghe Stock)

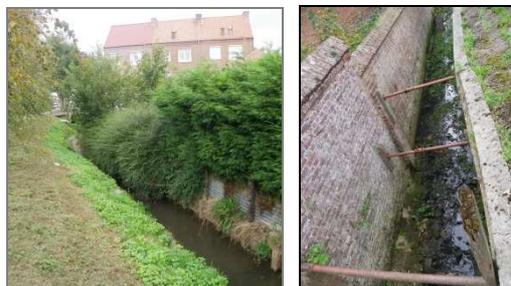
Berge surentrevenue et anthropisée sur la Vleter becque à Godewaersvelde

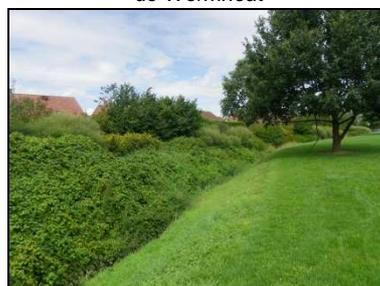
Berge tondue sur la Ey becque à Steenvoorde

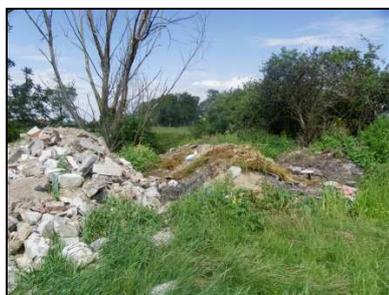
Dépôts de gravats et détritux divers sur la Peene Becque en amont de Wormhout

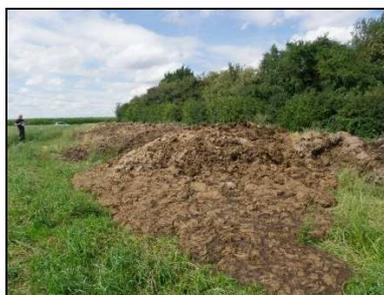
Dépôt de lisier au contact de la ripisylve de l' Ey Becque en aval de Steenvoorde

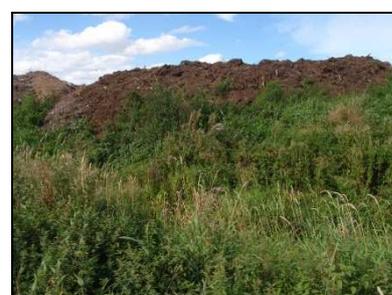
A signaler un point particulier : la déchetterie de Wormhout jouxte directement la Sale Becque et la zone de déchets verts est directement attenante à la berge sans aucune mesure particulière de rétention des déchets. On note ainsi une perturbation et une eutrophisation importante de la berge en rive gauche mais également du lit dans lequel se retrouve une part des déchets.

Dépôt de déchets verts et organiques le long de la Sale Becque à hauteur de la déchetterie de Wormhout

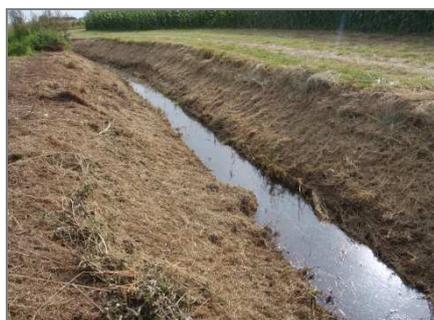
Faucardage intensif de roselière sur la Zwyne Becque

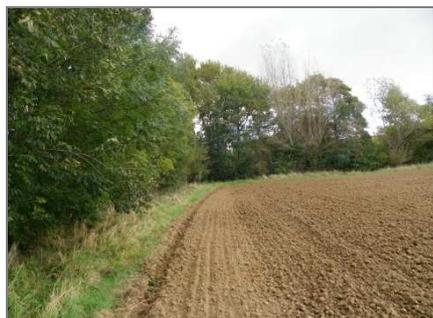
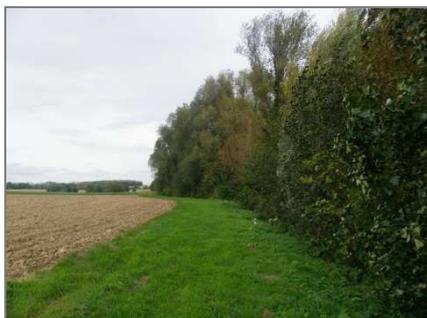
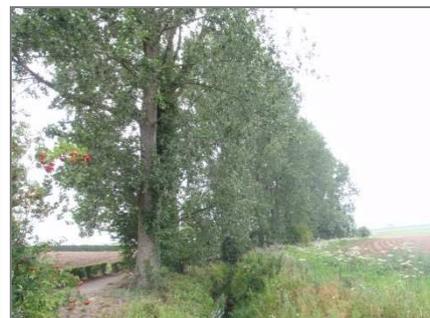
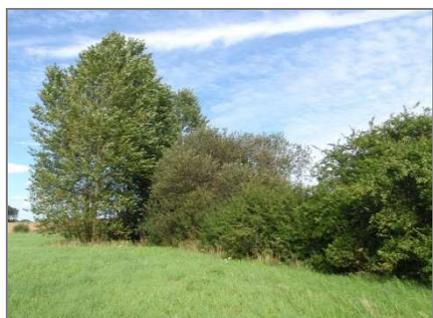
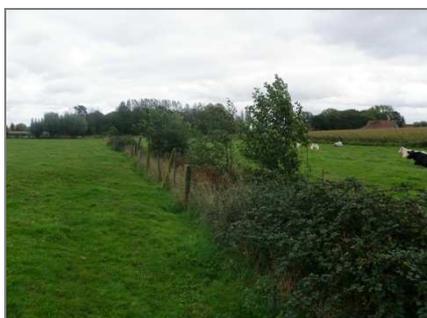
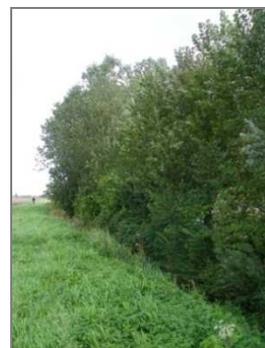
Fig. 63. RIPISYLVES

Saulaie arbustive dense sur la Peene Becque

Ripisylve dense arbustive et arborescente sur la Becque d'Oudezeele (absence de bande enherbée)

Ripisylve dense et arbustive et arborescente sur la Vleter becque (présence de bande enherbée)

Alignement de peupliers sur la Peene Becque

Peupliers et saulaie sur la sale becque

Ripisylve arbustive discontinue sur la Moe becque

Ripisylve arbustive et arborescente dense mêlant feuillus indigènes divers et peupliers sur la Petite Becque

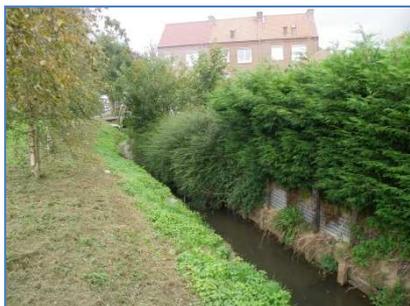
→ **Dans les bourgs et à proximité, les essences horticoles non indigènes s'intègrent ponctuellement à la ripisylve.** Celle-ci est alors « jardinée » et ses fonctionnalités écologiques bien moindres.

Fig. 64. THUYAS ET COTONEASTER EN BORD DE LA VLETER BECQUE

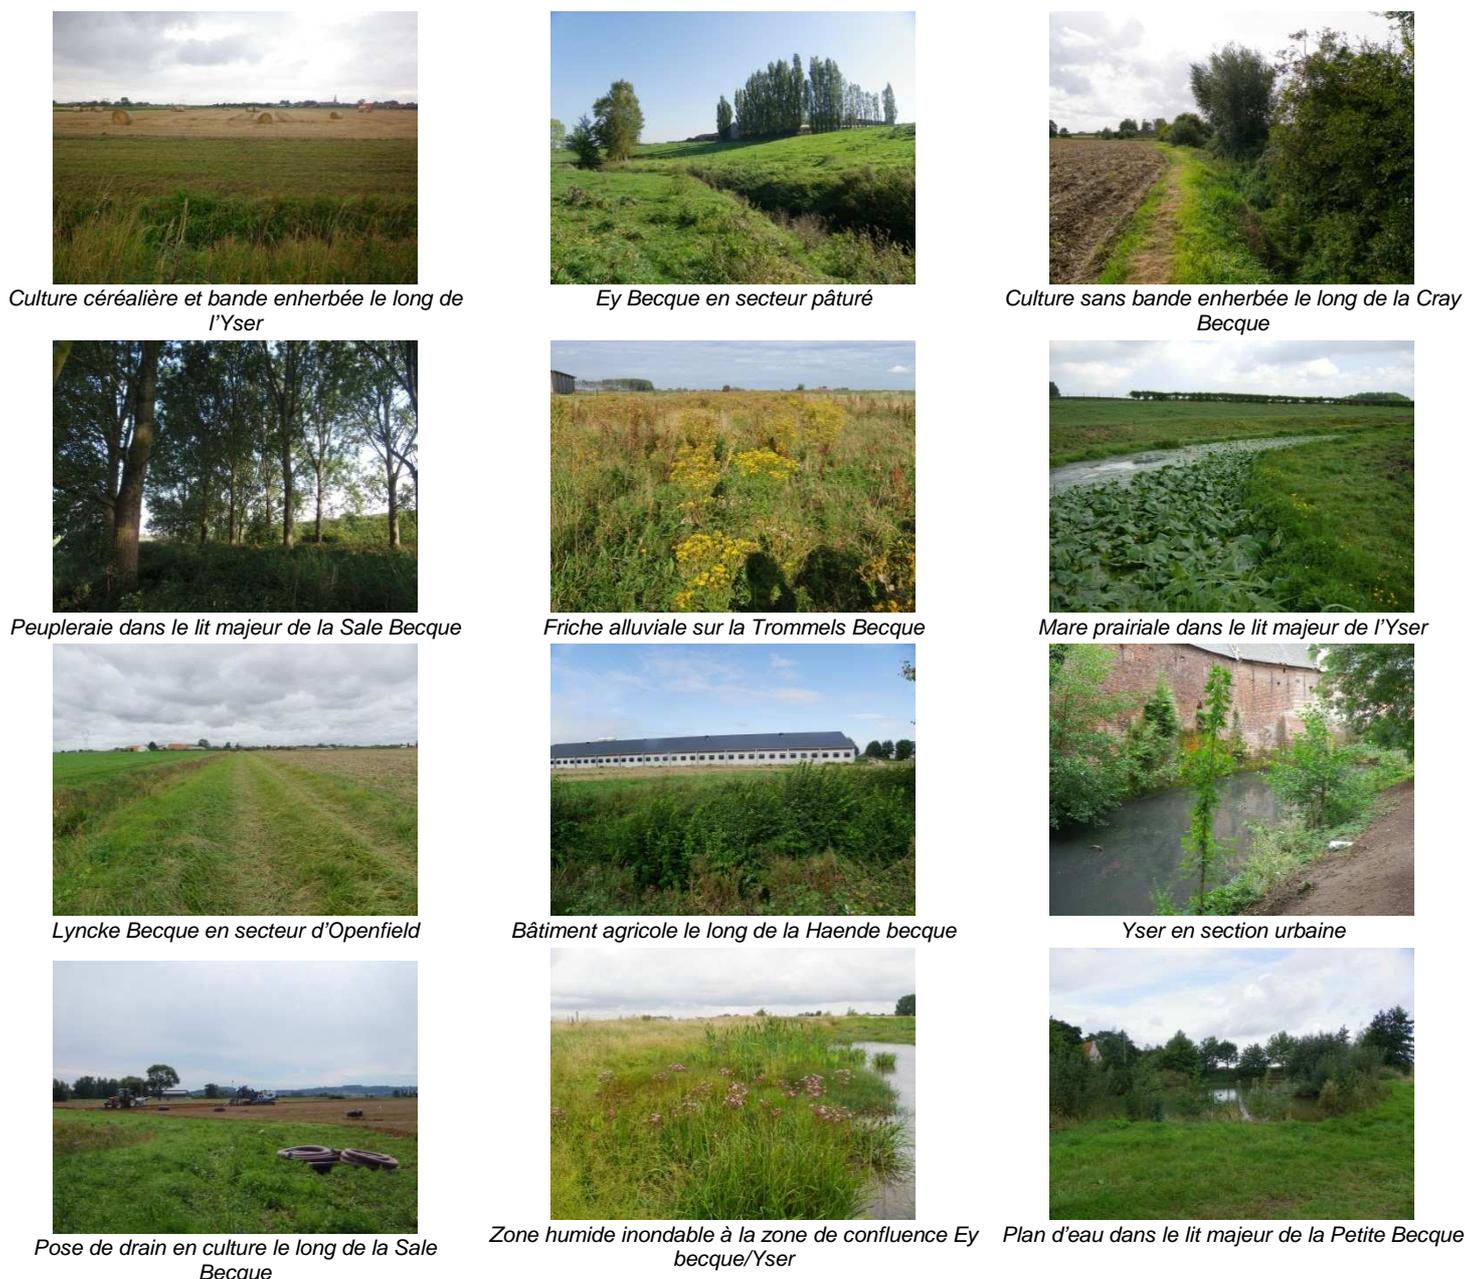
La prédominance des cultures intensive est une des causes principales de dégradation du lit majeur (perte de diversité d'habitat, de milieux humides (substitution et drainage), perturbation par les intrants agricoles... La charge de bétail est également un facteur d'altération des habitats prairiaux.

En termes d'annexes hydrauliques, les modifications des cours d'eau (coupures de méandres, enfoncement du lit...) et par conséquent du régime d'inondation des parcelles en lit majeur ont réduit considérablement le nombre et la qualité des zones humides qui n'assurent plus leurs fonctionnalités (zones de frayères, réservoirs de diversité...)

Fig. 65. MOSAÏQUE D'HABITATS DES LITS MAJEURS

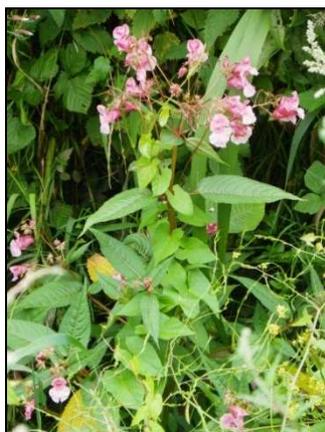
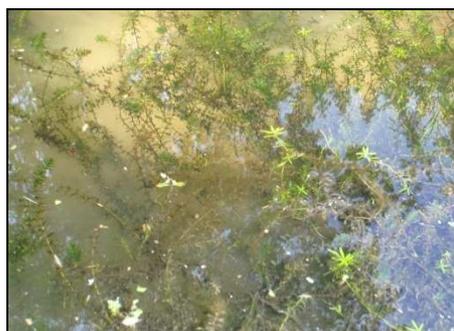
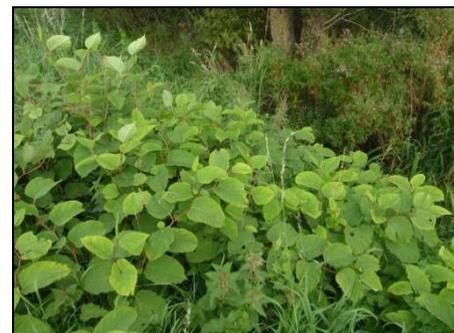
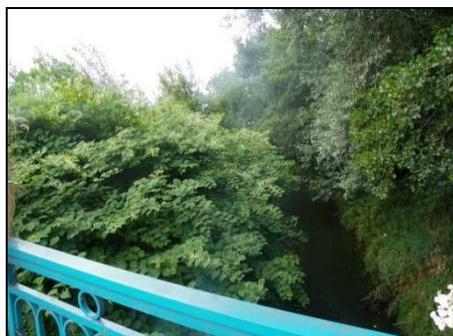
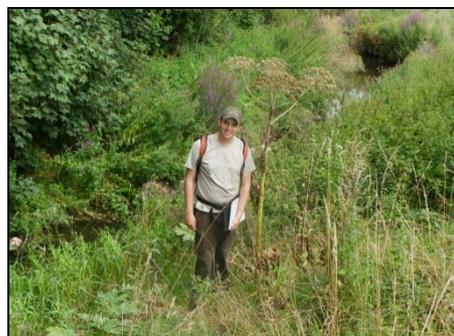
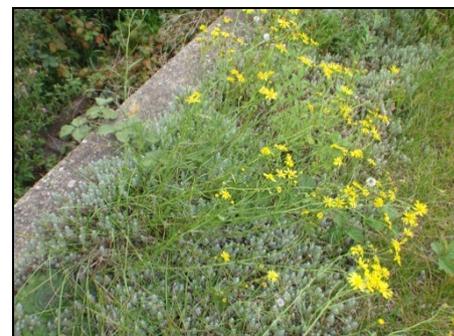
Fig. 67. ESPECES VEGETALES INVASIVES

Impatiens glandulifera, Peene Becque amont

Elodea canadensis associée à *Callitriche* sp. sur la Sale becque

Reynoutria (Fallopia) japonica colonisant la berge de la Zwyne Becque

Reynoutria (Fallopia) japonica colonisant la berge de la Peene Becque au niveau d'un pont à Wormhout

Heracleum mantegazzianum sur les berges de la Peene Becque

Senecio inaequidens sur un pont au-dessus de la Trommels Becque

→ En ce qui concerne les espèces invasives directement liées aux milieux humides, la plus abondante en recouvrement est la **Balsamine géante** qui est très développée sur les berges de la Penne becque, entre la Lyncke Becque et la Trommels Becque. On l'observe également sur l'Yser en amont et en aval de la confluence avec la Penne Becque, sur la Vleter Becque sur la partie aval de son linéaire français, sur la Petite Becque, la Moe becque et la Cray Becque.

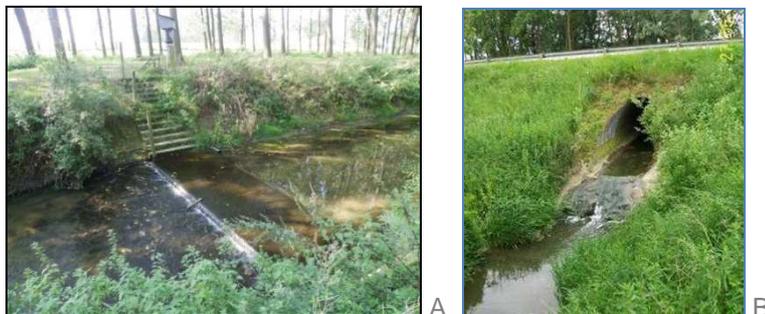
On note toutefois un certain nombre de petits éléments constituant des discontinuités en période d'étiage (obstacle à la montaison pour les jeunes Anguilles). Il s'agit le plus souvent de petits seuils associés à des ponts et on note également le cas particulier du radier associé au fonctionnement de la station de mesure de Bambecque sur l'Yser.

Fig. 69. EXEMPLES DE PETITS OBSTACLES AU FRANCHISSEMENT PISCICOLE

(A : sur l'Yser à Bambecque ; sur la Becque d'Houtkerque)

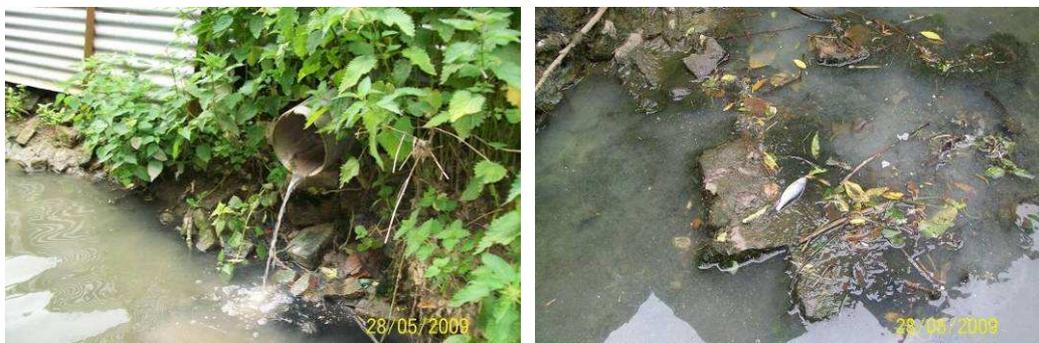
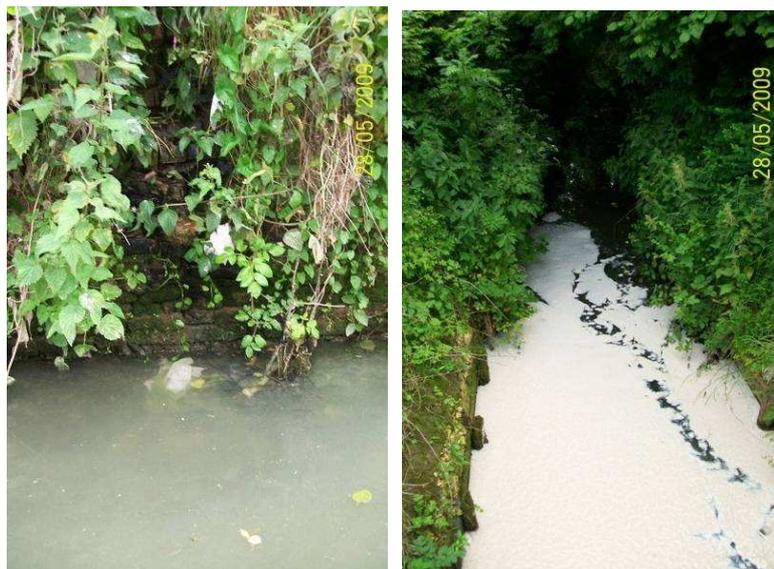
Les investigations de terrain menées ont permis de mettre en évidence une problématique de rejets d'eaux usées dans le lit mineur des cours d'eau. Cette problématique est particulièrement présente au niveau de l'Ey Becque avec les rejets directs observés à Steenvoorde :

Fig. 70. EY BECQUE A STEENVOORDE
