UNION DES SYNDICATS
D'ASSAINISSEMENT DU NORD

PLAN DE GESTION ECOLOGIQUE DU BASSIN VERSANT DE L'YSER PHASE 1 : ETAT DES LIEUX – DIAGNOSTIC

RAPPORT D'ETUDE

30 JANVIER 2012

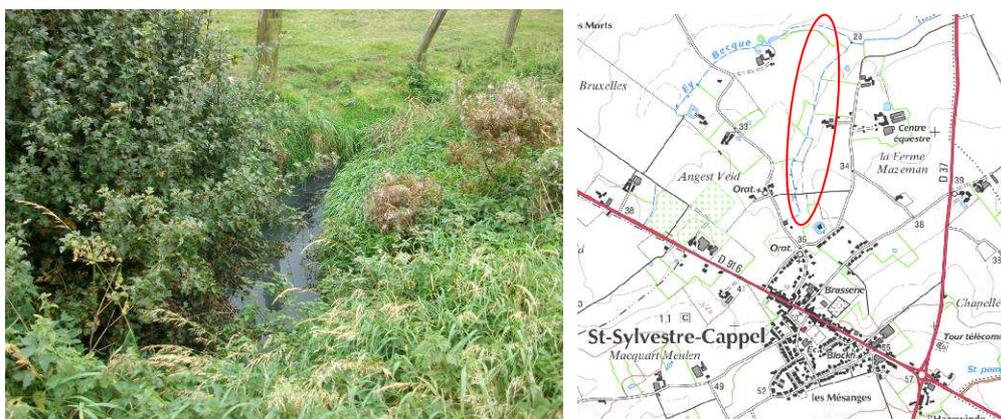
Plus en amont, un fossé provenant de Saint Sylvestre Cappel semble apporter des effluents contenant des eaux usées (aspects visuel et olfactif), cette hypothèse étant conforté par l'état des lieux du SAGE qui indique que cette commune n'est pas assainie (carte 16) :

Fig. 71. FOSSE PROVENANT DE SAINT SYLVESTRE Cappel

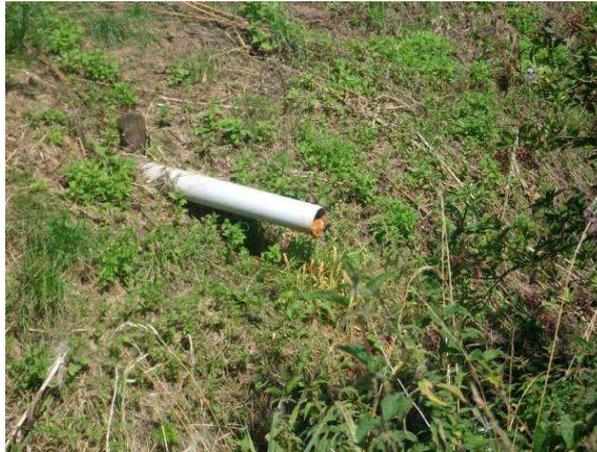
Par ailleurs, des rejets douteux sont également possibles par endroits, avec par exemple ce rejet douteux (aspects visuel et olfactif) observé sur la Peene Becque, dans la partie amont du tronçon 4 :

Fig. 72. REJET DOUTEUX
