<b>Rivière : Brevon</b>		<b>Code ouvrage</b>  <b>BRET1</b>	<b>Carte de Localisation</b>					
Commune(s) : <b>Bellevaux</b>

Tronçon : <b>BRM.2</b>								
Point kilométrique : <b>3,30</b>								
<b>Planches photographiques</b>

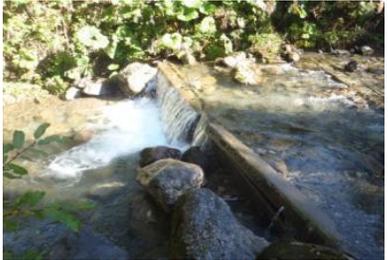
Eléments structurants : <b>Béton, poteaux téléphoniques</b>			Deversoir	<b>1 - Moyen</b>	Passé à poissons	<b>/</b>		
Hauteur de chute de l'ouvrage (ΔHe) : <b>0,6 m</b>			Vannes	<b>/</b>	Conduite forcée	<b>/</b>		
Hauteur de l'ouvrage : <b>0,6 m</b>			Prise d'eau	<b>/</b>	Moulin / Usine	<b>/</b>		
Largeur du seuil : <b>8 m</b>			Bief	<b>/</b>	Glissière canoë/kayak	<b>/</b>		
Dimension des vannages : <b>/</b>			<b>Hydrologie</b>					
Etat général de la structure : <b>Moyen</b>			Module (m3/s)* : <b>0,4</b>					
Désordres annexes /embâcles : <b>Affouillements en pied d'ouvrage, érosion de berge, incision du lit en aval (~1-1,5m sur 20m)</b>			Débit d'étiage (QMNA5) (l/s)* : <b>28</b>					
<b>Enjeux associés à l'ouvrage</b>			Débits de crue (m3/s)		<b>Q2 :</b>	<b>5,5</b>	<b>Q5 :</b>	<b>7,3</b>
<b>Protection de berge (enrochement), présence d'un pont</b>			:		<b>Q10 :</b>	<b>8,5</b>	<b>Q100 :</b>	<b>35,1</b>

<b>Continuité écologique</b>								
<b>Continuité sédimentaire</b>			<b>Continuité biologique</b>					
Longueur du remous solide : <b>&lt; 10 m</b>			Dispositif de franchissement : <b>/</b>					
Longueur du remous liquide : <b>&lt; 10 m</b>			Avis sur la fonctionnalité : <b>/</b>					
Niveau de comblement de la retenue amont : <b>Important</b>			Franchissabilité		Montaison	Dévalaison		
Granulométrie des matériaux sédimentés : <b>Pierres</b>			Truite Fario

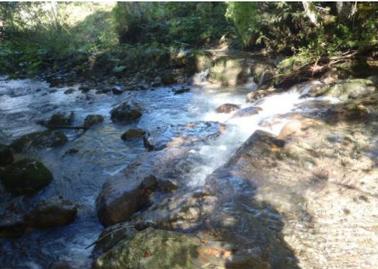
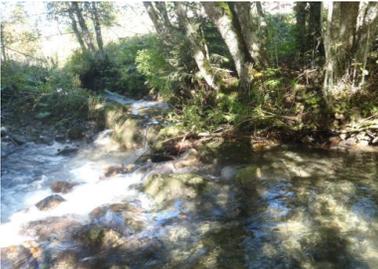
Tronçon :	BRM.3						
Point kilométrique :	3,97						
Planches photographiques

Informations administratives et réglementaires			Usages				
Propriétaire :			Usage passé :	Moulin à blé			
Coordonnées :	X : 975 200.78, Y : 6 574 188.5		Usage actuel :	Agrément / Pisciculture			
N°ROE :	ROE42069		Prise d'eau fonctionnelle / Estimation du débit dérivé	Oui / 20%			
Droit d'eau existant :			Longueur du tronçon court-circuité :	275 m			
Débit réservé (10ème module en l/s)* :	62		Longueur du bief :	255 m			
Débit minimum biologique :			Etat des éléments de l'ouvrage				
Caractéristiques de l'ouvrage			Eléments	Etat	Eléments	Etat	
Eléments structurants :	Enrochement		Deversoir	1 - Mauvais	Passé à poissons	/	
Hauteur de chute de l'ouvrage (ΔHe) :	0,6 m		Vannes	/	Conduite forcée	/	
Hauteur de l'ouvrage :	0,6 m		Prise d'eau	1 - Mauvais	Moulin / Usine	/

Largeur du seuil :	6,5 m		Bief	1 - Mauvais	Glissière canoë/kayak	/	
Dimension des vannages :	/		Hydrologie				
Etat général de la structure :	Mauvais		Module (m3/s)* :	0,62			
Désordres annexes /embâcles :	Incision du lit en aval (~0,2m sur 20m) / bois mort à l'entrée du bief, bief comblé par du sable et des graviers		Débit d'étiage (QMNA5) (l/s)* :	52,1			
Enjeux associés à l'ouvrage			Débits de crue (m3/s)	Q2 :	7,8	Q5 :	10,3
Berges naturelles, habitats aquatiques, pisciculture en aval			:	Q10 :	12	Q100 :	43
Continuité écologique							
Continuité sédimentaire			Continuité biologique				
Longueur du remous solide :	< 10 m		Dispositif de franchissement :				/
Longueur du remous liquide :	< 10 m		Avis sur la fonctionnalité :				/
Niveau de comblement de la retenue amont :	Faible		Franchissabilité	Montaison		Dévalaison	
Granulométrie des matériaux sédimentés :	Pierres		Truite Fario

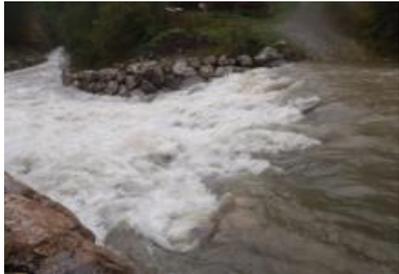
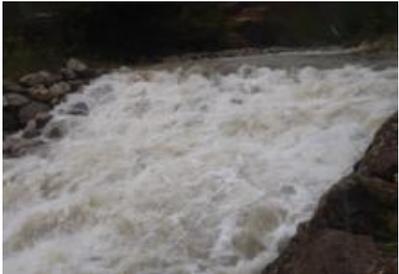
Tronçon :	BRM.4						
Point kilométrique :	6,24						
Planches photographiques

Informations administratives et réglementaires			Usages				
Propriétaire :	Commune de Bellevaux		Usage passé :	Stabilisation, gué			
Coordonnées :	X : 973 536.94, Y : 6 575 326.36		Usage actuel :	Stabilisation, gué			
N°ROE :	ROE42050		Prise d'eau fonctionnelle / Estimation du débit dérivé	Non / 0%			
Droit d'eau existant :	/		Longueur du tronçon court-circuité :	/			
Débit réservé (10ème module en l/s)* :	/		Longueur du bief :	/			
Débit minimum biologique :	/		Etat des éléments de l'ouvrage				
Caractéristiques de l'ouvrage			Eléments	Etat	Eléments	Etat	
Eléments structurants :	Enrochement		Deversoir	1 - Bon	Passé à poissons	/	
Hauteur de chute de l'ouvrage (ΔHe) :	2 m		Vannes	/	Conduite forcée	/

Hauteur de l'ouvrage :	2 m		Prise d'eau	/	Moulin / Usine	/	
Largeur du seuil :	10 m (parement d'une longueur de 15 m)		Bief	/	Glissière canoë/kayak	/	
Dimension des vannages :	/		Hydrologie				
Etat général de la structure :	Bon		Module (m3/s)* :	1,15			
Désordres annexes / embâcles :	Désordres annexes en cas de crue		Débit d'étiage (QMNA5) (l/s)* :	110			
Enjeux associés à l'ouvrage			Débits de crue (m3/s)	Q2 :	14	Q5 :	18
Protection de berge (bâti), gué, scierie			:	Q10 :	21	Q100 :	69
Continuité écologique							
Continuité sédimentaire			Continuité biologique				
Longueur du remous solide :	< 10 m		Dispositif de franchissement :		/		
Longueur du remous liquide :	< 10 m		Avis sur la fonctionnalité :				
Niveau de comblement de la retenue amont :	Important		Franchissabilité		Montaison	Dévalaison	
Granulométrie des matériaux sédimentés :	Pierres		Truite Fario

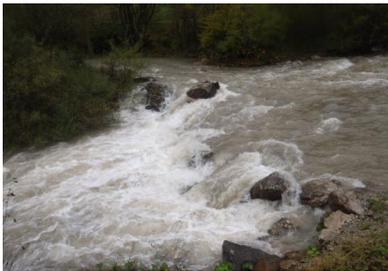
Tronçon : <b>BRM.4</b>						
Point kilométrique : <b>6,54</b>						
<b>Planches photographiques</b>

Eléments structurants : <b>Enrochement</b>			Deversoir	<b>1 - Bon / Moyen</b>	Passé à poissons	<b>/</b>
Hauteur de chute de l'ouvrage (ΔHe) : <b>1,5 m</b>			Vannes	<b>/</b>	Conduite forcée	<b>/</b>
Hauteur de l'ouvrage : <b>1,5 m</b>			Prise d'eau	<b>/</b>	Moulin / Usine	<b>/</b>
Largeur du seuil : <b>25 m</b>			Bief	<b>/</b>	Glissière canoë/kayak	<b>/</b>
Dimension des vannages : <b>/</b>			<b>Hydrologie</b>			
Etat général de la structure : <b>Moyen</b>			Module (m3/s)* : <b>1,15</b>			
Désordres annexes / embâcles : <b>Affouillements en pied d'ouvrage, érosion de berge, incision du lit en aval (~0,2m sur 50m) / bois mort en aval</b>			Débit d'étiage (QMNA5) (l/s)* : <b>110</b>			
<b>Enjeux associés à l'ouvrage</b>			Débits de crue (m3/s)		<b>Q2 : 14</b>	<b>Q5 : 18</b>
<b>Berges naturelles, ripisylve, habitats aquatiques, gué en amont immédiat</b>			:		<b>Q10 : 21</b>	<b>Q100 : 69</b>
<b>Continuité écologique</b>

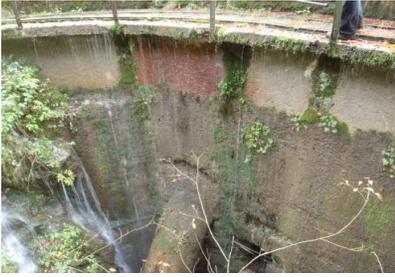
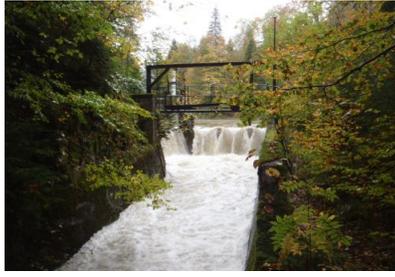
Tronçon :	BRV.1					
Point kilométrique :	9,55					
Planches photographiques

Informations administratives et réglementaires			Usages			
Propriétaire :	Privé	Usage passé :	Industrie			
Coordonnées :	X : 971 847.07, Y : 6 577 357.8	Usage actuel :	Hydroélectricité			
N°ROE :	ROE23385	Prise d'eau fonctionnelle / Estimation du débit dérivé	Oui / 90%			
Droit d'eau existant :	Oui	Longueur du tronçon court-circuité :	50 m			
Débit réservé (10ème mudule en l/s)* :	147,00	Longueur du bief :	/			
Débit minimum biologique :		Etat des éléments de l'ouvrage				
Caractéristiques de l'ouvrage		Eléments	Etat	Eléments	Etat	
Eléments structurants :	Béton	Deversoir	1 (L=8m) - Moyen	Passé à poissons	/	
Hauteur de chute de l'ouvrage (ΔHe) :	35 m	Vannes	2 - Bon	Conduite forcée	1 - Moyen	
Hauteur de l'ouvrage :	35 m	Prise d'eau	1 - Moyen	Moulin / Usine	1 usine - Moyen

Largeur du seuil :	25 m	Bief	/	Glissière canoë/kayak	/	
Dimension des vannages :	/	Hydrologie				
Etat général de la structure :	Moyen	Module (m3/s)* :	1,47			
Désordres annexes /embâcles :	Fuite au niveau du barrage	Débit d'étiage (QMNA5) (l/s)* :	157,7			
Enjeux associés à l'ouvrage		Débits de crue (m3/s)	Q2 :	15,6	Q5 :	20,8
Hydroélectricité		:	Q10 :	24,4	Q100 :	72
Continuité écologique						
Continuité sédimentaire			Continuité biologique			
Longueur du remous solide :	10 à 100 m		Dispositif de franchissement :			/
Longueur du remous liquide :	10 à 100 m		Avis sur la fonctionnalité :			/
Niveau de comblement de la retenue amont :	Important		Franchissabilité	Montaison	Dévalaison	
Granulométrie des matériaux sédimentés :	Pierres		Truite Fario

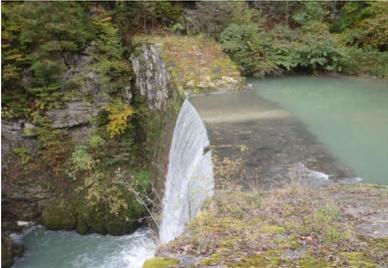
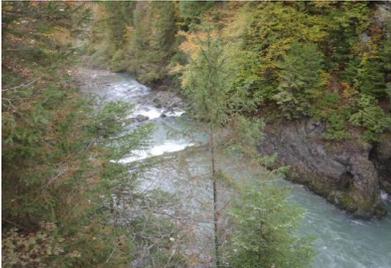
Tronçon :	BRV.4					
Point kilométrique :	18,26					
Planches photographiques

Informations administratives et réglementaires		Usages				
Propriétaire :	Commune de Vailly (Etat)	Usage passé :	Stabilisation			
Coordonnées :	X : 973 310.22, Y : 6 584 161.93	Usage actuel :	Stabilisation			
N°ROE :	ROE23378	Prise d'eau fonctionnelle / Estimation du débit dérivé	Non / 0%			
Droit d'eau existant :	/	Longueur du tronçon court-circuité :	/			
Débit réservé (10ème module en l/s)* :	/	Longueur du bief :	/			
Débit minimum biologique :						
Caractéristiques de l'ouvrage		Etat des éléments de l'ouvrage				
		Eléments	Etat	Eléments	Etat	
Eléments structurants :	Béton	Deversoir	1 - Bon	Passé à poissons	/	
Hauteur de chute de l'ouvrage (ΔHe) :	13,5 m (2 chutes : 11,5 m + 2 m)	Vannes	/	Conduite forcée	/

Hauteur de l'ouvrage :	13,5 m (2 chutes : 11,5 m + 2 m)	Prise d'eau	/	Moulin / Usine	/	
Largeur du seuil :	9 m	Bief	/	Glissière canoë/kayak	/	
Dimension des vannages :	/	Hydrologie				
Etat général de la structure :	Bon	Module (m3/s)* :	3,57			
Désordres annexes /embâcles :	Affouillements en pied d'ouvrage, incision du lit en aval	Débit d'étiage (QMNA5) (l/s)* :	500			
Enjeux associés à l'ouvrage		Débits de crue (m3/s)	Q2 :	30	Q5 :	41
Zone humide, ripisylve, habitats aquatiques, présence d'un pont (BRE.8), stabilisation		:	Q10 :	47	Q100 :	128
Continuité écologique						
Continuité sédimentaire			Continuité biologique			
Longueur du remous solide :	520 m	Dispositif de franchissement :				/
Longueur du remous liquide :	520 m	Avis sur la fonctionnalité :				/
Niveau de comblement de la retenue amont :	Important	Franchissabilité	Montaison		Dévalaison	
Granulométrie des matériaux sédimentés :	Cailloux	Truite Fario

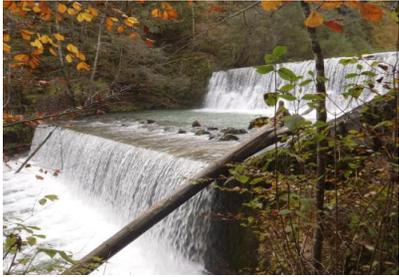
Tronçon :	BRV.4						
Point kilométrique :	18,56						
Planches photographiques

Informations administratives et réglementaires			Usages				
Propriétaire :	Commune de Vailly (Etat)		Usage passé :	Stabilisation			
Coordonnées :	X : 973 395.51, Y : 6 584 427.67		Usage actuel :	Stabilisation			
N°ROE :	ROE23372 / ROE23370		Prise d'eau fonctionnelle / Estimation du débit dérivé	Non / 0%			
Droit d'eau existant :	/		Longueur du tronçon court-circuité :	/			
Débit réservé (10ème module en l/s)* :	/		Longueur du bief :	/			
Débit minimum biologique :	/		Etat des éléments de l'ouvrage				
Caractéristiques de l'ouvrage			Eléments	Etat	Eléments	Etat	
Eléments structurants :	Béton		Deversoir	1 - Bon	Passé à poissons	/	
Hauteur de chute de l'ouvrage (ΔHe) :	7 m (2 chutes : 3 m + 4 m)		Vannes	/	Conduite forcée	/

Hauteur de l'ouvrage :	7 m (2 chutes : 3 m + 4 m)		Prise d'eau	/	Moulin / Usine	/	
Largeur du seuil :	13 m		Bief	/	Glissière canoë/kayak	/	
Dimension des vannages :	/		Hydrologie				
Etat général de la structure :	Bon		Module (m3/s)* :	3,57			
Désordres annexes / embâcles :	Incision du lit en aval / bois mort en aval		Débit d'étiage (QMNA5) (l/s)* :	500			
Enjeux associés à l'ouvrage			Débits de crue (m3/s)	Q2 :	30	Q5 :	41
Protection de berge, stabilisation				Q10 :	47	Q100 :	128
Continuité écologique							
Continuité sédimentaire			Continuité biologique				
Longueur du remous solide :	10 à 100 m		Dispositif de franchissement :	/			
Longueur du remous liquide :	10 à 100 m		Avis sur la fonctionnalité :	/			
Niveau de comblement de la retenue amont :	Important		Franchissabilité	Montaison	Dévalaison		
Granulométrie des matériaux sédimentés :	Graviers		Truite Fario

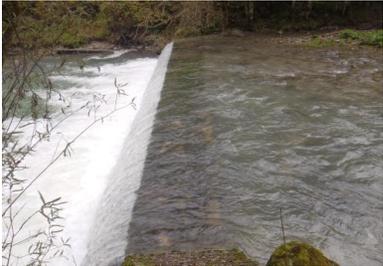
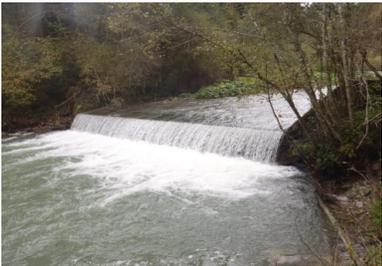
Tronçon :	BRV.4						
Point kilométrique :	18,83						
<b>Planches photographiques</b>

<b>Informations administratives et réglementaires</b>			<b>Usages</b>				
Propriétaire :	Commune de Vailly (Etat)		Usage passé :	Stabilisation			
Coordonnées :	X : 973 431.74, Y : 6 584 680.99		Usage actuel :	Stabilisation			
N°ROE :	ROE23369		Prise d'eau fonctionnelle / Estimation du débit dérivé	Non / 0%			
Droit d'eau existant :	/		Longueur du tronçon court-circuité :	/			
Débit réservé (10ème module en l/s)* :	/		Longueur du bief :	/			
Débit minimum biologique :			<b>Etat des éléments de l'ouvrage</b>				
<b>Caractéristiques de l'ouvrage</b>			<b>Eléments</b>	<b>Etat</b>	<b>Eléments</b>	<b>Etat</b>	
Eléments structurants :	Béton		Deversoir	1 - Bon	Passé à poissons	/

Hauteur de chute de l'ouvrage (ΔHe) :	1,2 m		Vannes	/	Conduite forcée	/	
Hauteur de l'ouvrage :	1,2 m		Prise d'eau	/	Moulin / Usine	/	
Largeur du seuil :	12 m		Bief	/	Glissière canoë/kayak	/	
Dimension des vannages :	/		<b>Hydrologie</b>				
Etat général de la structure :	Bon		Module (m3/s)* :	3,57			
Désordres annexes /embâcles :	Affouillements en pied d'ouvrage, érosion de berge en rive gauche, incision du lit en aval / bois mort		Débit d'étiage (QMNA5) (l/s)* :	500			
<b>Enjeux associés à l'ouvrage</b>			Débits de crue (m3/s)	Q2 :	30	Q5 :	41
Protection de berge, mur en rive gauche, stabilisation			:	Q10 :	47	Q100 :	128
			<b>Continuité écologique</b>				
<b>Continuité sédimentaire</b>			<b>Continuité biologique</b>				
Longueur du remous solide :	10 à 100 m		Dispositif de franchissement :		/		
Longueur du remous liquide :	10 à 100 m		Avis sur la fonctionnalité :				
Niveau de comblement de la retenue amont :	Important		Franchissabilité	Montaison	Dévalaison

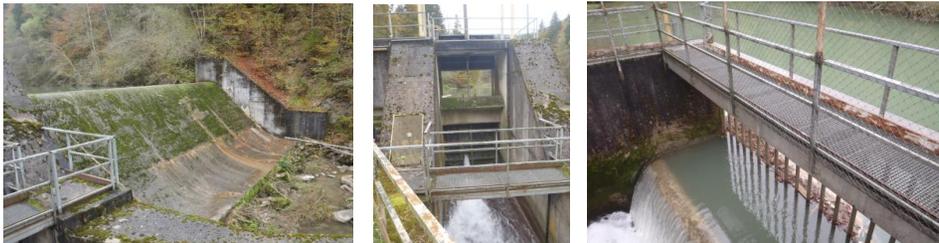
Tronçon :	BRV.4						
Point kilométrique :	19,78						
<b>Planches photographiques</b>

<b>Informations administratives et réglementaires</b>			<b>Usages</b>				
Propriétaire :	EDF		Usage passé :	Hydroélectricité			
Coordonnées :	X : 974 012.97, Y : 6585 300.97		Usage actuel :	Hydroélectricité			
N°ROE :	ROE23367		Prise d'eau fonctionnelle / Estimation du débit dérivé	Oui / 90%			
Droit d'eau existant :	Concession de Bioge		Longueur du tronçon court-circuité :	2 795 m			
Débit réservé (10ème module en l/s)* :	340		Longueur du bief :	4 430 m			
Débit minimum biologique :			<b>Etat des éléments de l'ouvrage</b>				
<b>Caractéristiques de l'ouvrage</b>			<b>Eléments</b>	<b>Etat</b>	<b>Eléments</b>	<b>Etat</b>	
Eléments structurants :	Béton		Deversoir	1 (L=20m) - Bon	Passé à poissons	/

Hauteur de chute de l'ouvrage (ΔHe) :	5 m		Vannes	1 - Bon	Conduite forcée	1 - Bon	
Hauteur de l'ouvrage :	5 m		Prise d'eau	1 (grille) - Bon	Moulin / Usine	1 usine (Bioge)	
Largeur du seuil :	30 m		Bief	/	Glissière canoë/kayak	/	
Dimension des vannages :	H : 3m x V : 3m		<b>Hydrologie</b>				
Etat général de la structure :	Bon		Module (m3/s)* :	3,4			
Désordres annexes /embâcles :	Affouillements en pied d'ouvrage, incision du lit en aval (fosse au niveau du déversoir) / bois mort		Débit d'étiage (QMNA5) (l/s)* :	500			
<b>Enjeux associés à l'ouvrage</b>			Débits de crue (m3/s)	Q2 :	30	Q5 :	41
Berges naturelles, hydroélectricité, ripisylve, habitats aquatiques			:	Q10 :	47	Q100 :	128
<b>Continuité écologique</b>							
<b>Continuité sédimentaire</b>			<b>Continuité biologique</b>				
Longueur du remous solide :	100 à 500 m		Dispositif de franchissement :				
Longueur du remous liquide :	100 à 500 m		Avis sur la fonctionnalité :

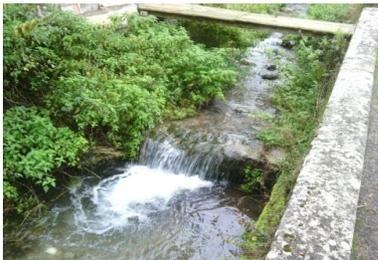
Tronçon :	FOL.1						
Point kilométrique :	1,79						
<b>Planches photographiques</b>

<b>Informations administratives et réglementaires</b>			<b>Usages</b>				
Propriétaire :	Privé		Usage passé :	Moulin à blé			
Coordonnées :	X : 970 014.86, Y : 6 578 864.17		Usage actuel :	Stabilisation			
N°ROE :	/		Prise d'eau fonctionnelle / Estimation du débit dérivé	Non / 0%			
Droit d'eau existant :	/		Longueur du tronçon court-circuité :	/			
Débit réservé (10ème module en l/s)* :	/		Longueur du bief :	/			
Débit minimum biologique :	/		<b>Etat des éléments de l'ouvrage</b>				
<b>Caractéristiques de l'ouvrage</b>			<b>Eléments</b>	<b>Etat</b>	<b>Eléments</b>	<b>Etat</b>	
Eléments structurants :	Béton		Deversoir	1 - Moyen	Passé à poissons	/	
Hauteur de chute de l'ouvrage (ΔHe) :	0,35 m		Vannes	/	Conduite forcée	/

Hauteur de l'ouvrage :	0,35 m		Prise d'eau	/	Moulin / Usine	/	
Largeur du seuil :	2,75 m		Bief	/	Glissière canoë/kayak	/	
Dimension des vannages :	/		<b>Hydrologie</b>				
Etat général de la structure :	Bon / Moyen		Module (m3/s)* :	0,2			
Désordres annexes /embâcles :	Affouillements en pied d'ouvrage, érosion de berge, incision du lit en aval (~0,4m sur 5m)		Débit d'étiage (QMNA5) (l/s)* :	8			
<b>Enjeux associés à l'ouvrage</b>			Débits de crue (m3/s)	Q2 :	3,4	Q5 :	4,5
Protection de berge (mur, enrochement, bâti), présence d'une route			:	Q10 :	5,2	Q100 :	28
<b>Continuité écologique</b>							
<b>Continuité sédimentaire</b>			<b>Continuité biologique</b>				
Longueur du remous solide :	< 10 m		Dispositif de franchissement :				
Longueur du remous liquide :	< 10 m		Avis sur la fonctionnalité :				
Niveau de comblement de la retenue amont :	Important		Franchissabilité	Montaison	Dévalaison		
Granulométrie des matériaux sédimentés :	Pierres		Truite Fario

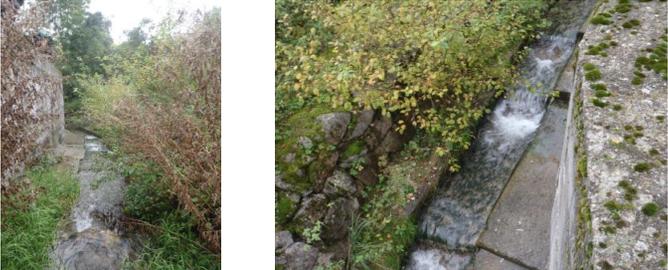
Tronçon :	FOL.1					
Point kilométrique :	1,87					
Planches photographiques

Informations administratives et réglementaires			Usages			
Propriétaire :	Privé	Usage passé :	Moulin , Lavoir			
Coordonnées :	X : 970 049.87, Y : 6 578 940.29	Usage actuel :	Aucun			
N°ROE :	ROE41967	Prise d'eau fonctionnelle / Estimation du débit dérivé	Non / 0%			
Droit d'eau existant :	/	Longueur du tronçon court-circuité :	/			
Débit réservé (10ème module en l/s)* :	/	Longueur du bief :	/			
Débit minimum biologique :	/	Etat des éléments de l'ouvrage				
Caractéristiques de l'ouvrage		Eléments	Etat	Eléments	Etat	
Eléments structurants :	Béton	Deversoir	1 - Bon	Passé à poissons	/	
Hauteur de chute de l'ouvrage (ΔHe) :	1 m	Vannes	/	Conduite forcée	/	
Hauteur de l'ouvrage :	1 m	Prise d'eau	/	Moulin / Usine	/

Largeur du seuil :	1 m (parement d'une longueur de 20m)	Bief	/	Glissière canoë/kayak	/	
Dimension des vannages :	/	Hydrologie				
Etat général de la structure :	Bon	Module (m3/s)* :	0,2			
Désordres annexes / embâcles :	Affouillements en pied d'ouvrage	Débit d'étiage (QMNA5) (l/s)* :	8			
Enjeux associés à l'ouvrage		Débits de crue (m3/s)	Q2 :	3,4	Q5 :	4,5
Protection de berge (mur)		:	Q10 :	5,2	Q100 :	28
Continuité écologique						
Continuité sédimentaire			Continuité biologique			
Longueur du remous solide :	< 10 m	Dispositif de franchissement :				/
Longueur du remous liquide :	< 10 m	Avis sur la fonctionnalité :				/
Niveau de comblement de la retenue amont :	Important	Franchissabilité	Montaison		Dévalaison	
Granulométrie des matériaux sédimentés :	Pierres	Truite Fario

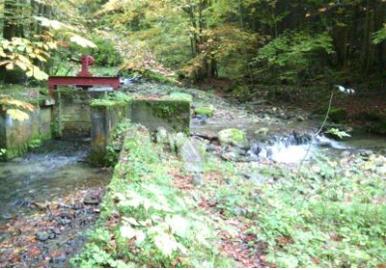
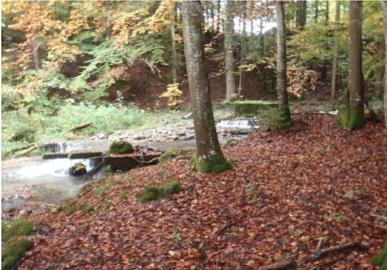
Tronçon :	FOL.2						
Point kilométrique :	4,33						
<b>Planches photographiques</b>

<b>Informations administratives et réglementaires</b>			<b>Usages</b>				
Propriétaire :	Privé		Usage passé :	Moulin à blé			
Coordonnées :	X : 970 728.89, Y : 6 580 948.42		Usage actuel :	Agrément, hydroélectricité			
N°ROE :	ROE41997		Prise d'eau fonctionnelle / Estimation du débit dérivé	Oui / 10%			
Droit d'eau existant :	/		Longueur du tronçon court-circuité :	310 m			
Débit réservé (10ème module en l/s)* :	44		Longueur du bief :	300 m			
Débit minimum biologique :			<b>Etat des éléments de l'ouvrage</b>				
<b>Caractéristiques de l'ouvrage</b>			<b>Eléments</b>	<b>Etat</b>	<b>Eléments</b>	<b>Etat</b>	
Eléments structurants :	Béton, pierre, enrochement, poteaux téléphoniques		Deversoir	1 - Mauvais	Passé à poissons	/

Hauteur de chute de l'ouvrage (ΔHe) :	2,75 m (3 chutes)		Vannes	1 - Bon	Conduite forcée	2 - Bon	
Hauteur de l'ouvrage :	2,75 m (3 chutes)		Prise d'eau	1 (grille) - Bon	Moulin / Usine	/	
Largeur du seuil :	12 m		Bief	1 - Mauvais	Glissière canoë/kayak	/	
Dimension des vannages :	H : 1m x V : 1m		<b>Hydrologie</b>				
Etat général de la structure :	Mauvais		Module (m3/s)* :	0,44			
Désordres annexes /embâcles :	Affouillements en pied d'ouvrage, érosion de berge, incision du lit en aval (~0,2m sur 100m) / bois mort		Débit d'étiage (QMNA5) (l/s)* :	32,2			
<b>Enjeux associés à l'ouvrage</b>			Débits de crue (m3/s)	Q2 :	5,9	Q5 :	7,8
Agrément, berges naturelles			:	Q10 :	9,1	Q100 :	37
<b>Continuité écologique</b>							
<b>Continuité sédimentaire</b>			<b>Continuité biologique</b>				
Longueur du remous solide :	< 10 m		Dispositif de franchissement :		/		
Longueur du remous liquide :	< 10 m		Avis sur la fonctionnalité :		/

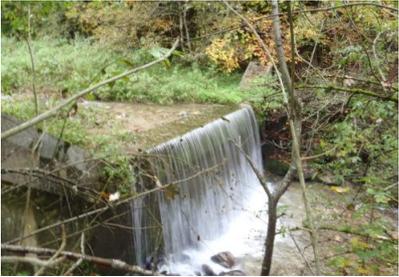
Tronçon :	FOL.2						
Point kilométrique :	4,48						
Planches photographiques

Informations administratives et réglementaires			Usages				
Propriétaire :	Commune de Lullin		Usage passé :	Stabilisation			
Coordonnées :	X : 970 751.85, Y : 6 581 081.63		Usage actuel :	Stabilisation			
N°ROE :	ROE42004		Prise d'eau fonctionnelle / Estimation du débit dérivé	Non / 0%			
Droit d'eau existant :	/		Longueur du tronçon court-circuité :	/			
Débit réservé (10ème module en l/s)* :	/		Longueur du bief :	/			
Débit minimum biologique :			Etat des éléments de l'ouvrage				
Caractéristiques de l'ouvrage			Eléments	Etat	Eléments	Etat	
Eléments structurants :	Béton		Deversoir	1 - Bon	Passé à poissons	/	
Hauteur de chute de l'ouvrage (ΔHe) :	2,75 m		Vannes	/	Conduite forcée	/	
Hauteur de l'ouvrage :	2,75 m		Prise d'eau	/	Moulin / Usine	/

Largeur du seuil :	5,5m		Bief	/	Glissière canoë/kayak	/	
Dimension des vannages :	/		Hydrologie				
Etat général de la structure :	Bon / Moyen		Module (m3/s)* :	0,44			
Désordres annexes /embâcles :	Incision du lit en aval (~1,25m sur 250m)		Débit d'étiage (QMNA5) (l/s)* :	32,2			
Enjeux associés à l'ouvrage			Débits de crue (m3/s)	Q2 :	5,9	Q5 :	7,8
Présence d'un pont (FOL.5)			:	Q10 :	9,1	Q100 :	37
Continuité écologique							
Continuité sédimentaire			Continuité biologique				
Longueur du remous solide :	< 10 m		Dispositif de franchissement :			/	
Longueur du remous liquide :	< 10 m		Avis sur la fonctionnalité :			/	
Niveau de comblement de la retenue amont :	Important		Franchissabilité	Montaison	Dévalaison		
Granulométrie des matériaux sédimentés :	Pierres		Truite Fario

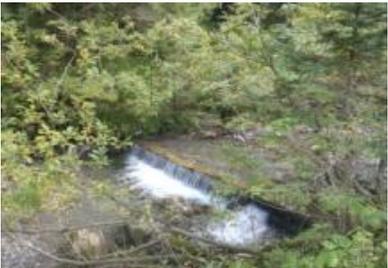
Tronçon : DMA.2																									
Point kilométrique : 2,44																									
<b>Planches photographiques</b>

<b>Informations administratives et réglementaires</b>				<b>Usages</b>																					
Propriétaire : /				Usage passé : Stabilisation																					
Coordonnées (Lambert 93) : X : 990 705.96, Y : 6 567 389.16				Usage actuel : Stabilisation																					
N°ROE :				Prise d'eau fonctionnelle / Estimation du débit dérivé : Non / 0%																					
Droit d'eau existant : /				Longueur du tronçon court-circuité : /																					
Débit réservé (1/10è du module en l/s)* : /				Longueur du bief : /																					
Débit minimum biologique :				<b>Etat des éléments de l'ouvrage</b>																					
<b>Caractéristiques de l'ouvrage</b>

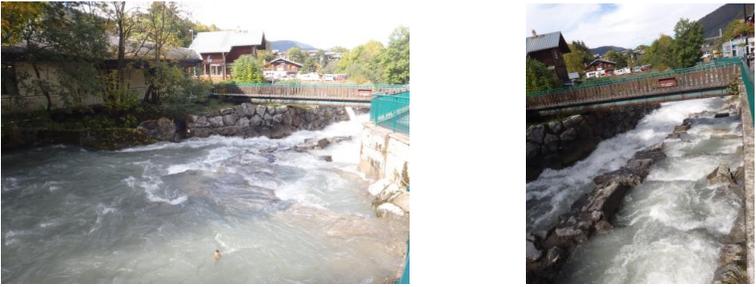
Tronçon :	DMZ.1					
Point kilométrique :	9,62					
Planches photographiques

Informations administratives et réglementaires			Usages			
Propriétaire :	/		Usage passé :	Moulin à blé, industrie (scierie)		
Coordonnées (Lambert 93) :	X : 985 899.59, Y : 6 571 238.01		Usage actuel :	Aucun		
N°ROE :	ROE23324		Prise d'eau fonctionnelle / Estimation du débit dérivé	Oui / 5%		
Droit d'eau existant :	/		Longueur du tronçon court-circuité :	50 m		
Débit réservé (1/10è du module en l/s)* :	380		Longueur du bief :	50 m		
Débit minimum biologique :			Etat des éléments de l'ouvrage			
Caractéristiques de l'ouvrage		Eléments	Etat	Eléments	Etat	
Eléments structurants :	Béton, enrochement	Deversoir	1 (L=4,5m) - Bon	Passé à poissons	1 - Bon	
Hauteur de chute de l'ouvrage (ΔHe) :	2,25 m	Vannes	1 - Moyen	Conduite forcée	/

Hauteur de l'ouvrage :	2,25 m	Prise d'eau	1 - Moyen	Moulin / Usine	/	
Largeur du seuil :	9 m	Bief	1 - Mauvais	Glissière canoë/kayak	/	
Dimension des vannages :	H : 1 m	Hydrologie				
Etat général de la structure :	Moyen	Module (m3/s)* :	3,8			
Désordres annexes /embâcles :	Affouillements en pied d'ouvrage	Débit d'étiage (QMNA5) (l/s)*:	110			
Enjeux associés à l'ouvrage		Débits de crue (m3/s)	Q2 :	31	Q5 :	42
Protection de berge (mur, enrochement, bâti)		:	Q10 :	48	Q100 :	154
Continuité écologique						
Continuité sédimentaire			Continuité biologique			
Longueur du remous solide :	< 10 m	Dispositif de franchissement :				Passé à bassins successifs (rustique)
Longueur du remous liquide :	< 10 m	Avis sur la fonctionnalité :				Bonne pour la truite fario
Niveau de comblement de la retenue amont :	Important	Franchissabilité	Montaison		Dévalaison	
Granulométrie des matériaux sédimentés :	Pierres	Truite Fario

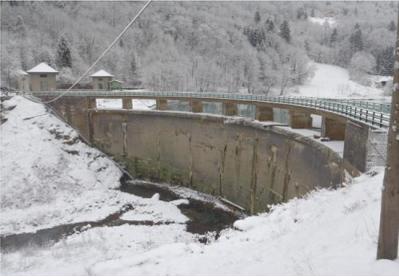
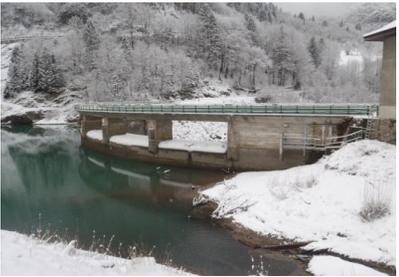
Tronçon :	DZA.2					
Point kilométrique :	26,7					
Planches photographiques

Informations administratives et réglementaires			Usages			
Propriétaire :	EDF	Usage passé :	Hydroélectricité			
Coordonnées (Lambert 93) :	X : 978 309.99, Y : 6 584 138.04	Usage actuel :	Hydroélectricité			
N°ROE :	ROE23346	Prise d'eau fonctionnelle / Estimation du débit dérivé	Oui / 90%			
Droit d'eau existant :	Oui (Concession de Bioge)	Longueur du tronçon court-circuité :	3 806 m			
Débit réservé (1/10è du module en l/s) :	840	Longueur du bief :	3 727 m			
Débit minimum biologique :	/	Etat des éléments de l'ouvrage				
Caractéristiques de l'ouvrage		Eléments	Etat	Eléments	Etat	
Eléments structurants :	Béton	Deversoir	8 (L=10m) - Bon	Passé à poissons	/	
Hauteur de chute de l'ouvrage (ΔHe) :	20 m	Vannes	1	Conduite forcée	1

Hauteur de l'ouvrage :	20 m	Prise d'eau	1	Moulin / Usine	1 usine (aval)	
Largeur du seuil :	112 m	Bief	/	Glissière canoë/kayak	/	
Dimension des vannages :	/	Hydrologie				
Etat général de la structure :	Bon	Module (m3/s)* :	8,4			
Désordres annexes /embâcles :	Quelques bois morts sur le déversoir	Débit d'étiage (QMNA5) (l/s)*:	1696			
Enjeux associés à l'ouvrage		Débits de crue (m3/s)	Q2 :	62,2	Q5 :	81
Hydroélectricité, zone humide		:	Q10 :	93,5	Q100 :	225
Continuité écologique						
Continuité sédimentaire			Continuité biologique			
Longueur du remous solide :	> 500 m	Dispositif de franchissement :	/			
Longueur du remous liquide :	> 500 m	Avis sur la fonctionnalité :	/			
Niveau de comblement de la retenue amont :	Important	Franchissabilité	Montaison	Dévalaison		
Granulométrie des matériaux sédimentés :	Fines à Pierres	Truite Fario

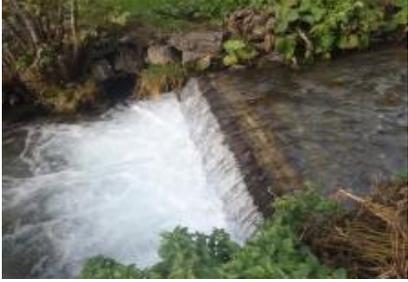
Tronçon :	SAI.3						
Point kilométrique :	2,21						
<b>Planches photographiques</b>

<b>Informations administratives et réglementaires</b>			<b>Usages</b>				
Propriétaire :	Privé		Usage passé :	Indutrie (Scierie)			
Coordonnées (Lambert 93) :	X : 987 407.56, : 6 571 557.23		Usage actuel :	Stabilisation			
N°ROE :			Prise d'eau fonctionnelle / Estimation du débit dérivé	Non / 0%			
Droit d'eau existant :	/		Longueur du tronçon court-circuité :	/			
Débit réservé (1/10è du module en l/s)* :	/		Longueur du bief :	/			
Débit minimum biologique :			<b>Etat des éléments de l'ouvrage</b>				
<b>Caractéristiques de l'ouvrage</b>			<b>Eléments</b>	<b>Etat</b>	<b>Eléments</b>	<b>Etat</b>	
Eléments structurants :	Béton, enrochement, bois		Deversoir	1 - Moyen	Passé à poissons	/

Hauteur de chute de l'ouvrage (ΔHe) :	0,25 m		Vannes	/	Conduite forcée	1 - Ancienne	
Hauteur de l'ouvrage :	0,25 m		Prise d'eau	/	Moulin / Usine	/	
Largeur du seuil :	3,5 m		Bief	/	Glissière canoë/kayak	/	
Dimension des vannages :	/		<b>Hydrologie</b>				
Etat général de la structure :	Moyen		Module (m3/s)* :	0,82			
Désordres annexes /embâcles :	Erosion de berge, incision du lit en aval (~0,2m)		Débit d'étiage (QMNA5) (l/s)*:	320			
<b>Enjeux associés à l'ouvrage</b>			Débits de crue (m3/s)	Q2 :	10	Q5 :	13
Protection de berge, présence d'un pont en amont			:	Q10 :	15	Q100 :	47
<b>Continuité écologique</b>							
<b>Continuité sédimentaire</b>			<b>Continuité biologique</b>				
Longueur du remous solide :	< 10 m		Dispositif de franchissement :	/			
Longueur du remous liquide :	< 10 m		Avis sur la fonctionnalité :	/			
Niveau de comblement de la retenue amont :	Important		Franchissabilité	Montaison		Dévalaison

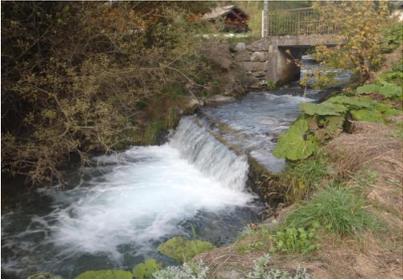
Tronçon :	SAI.3						
Point kilométrique :	2,21						
Planches photographiques

Informations administratives et réglementaires			Usages				
Propriétaire :	/		Usage passé :	Industrie / Stabilisation			
Coordonnées (Lambert 93) :	X : 987 126.41, Y : 6 571 449.13		Usage actuel :	Stabilisation			
N°ROE :	/		Prise d'eau fonctionnelle / Estimation du débit dérivé	Non / 0%			
Droit d'eau existant :	/		Longueur du tronçon court-circuité :	/			
Débit réservé (1/10è du module en l/s)* :	/		Longueur du bief :	/			
Débit minimum biologique :	/		Etat des éléments de l'ouvrage				
Caractéristiques de l'ouvrage			Eléments	Etat	Eléments	Etat	
Eléments structurants :	Enrochement, bois		Deversoir	1 - Bon	Passé à poissons	/	
Hauteur de chute de l'ouvrage (ΔHe) :	0,75 m		Vannes	/	Conduite forcée	/

Hauteur de l'ouvrage :	0,75 m		Prise d'eau	/	Moulin / Usine	/	
Largeur du seuil :	4 m		Bief	/	Glissière canoë/kayak	/	
Dimension des vannages :	/		Hydrologie				
Etat général de la structure :	Bon		Module (m3/s)* :	0,82			
Désordres annexes /embâcles :	Affouillements en pied d'ouvrage		Débit d'étiage (QMNA5) (l/s)*:	320			
Enjeux associés à l'ouvrage			Débits de crue (m3/s)	Q2 :	10	Q5 :	13
Protection de berge, présence d'un pont			:	Q10 :	15	Q100 :	47
Continuité écologique							
Continuité sédimentaire			Continuité biologique				
Longueur du remous solide :	< 10 m		Dispositif de franchissement :				/
Longueur du remous liquide :	< 10 m		Avis sur la fonctionnalité :				/
Niveau de comblement de la retenue amont :	Important		Franchissabilité	Montaison		Dévalaison	
Granulométrie des matériaux sédimentés :	Pierres		Truite Fario

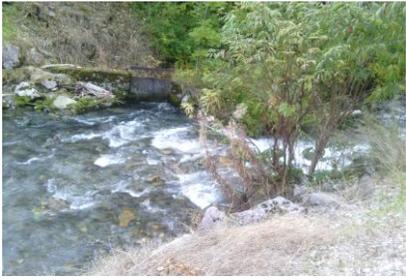
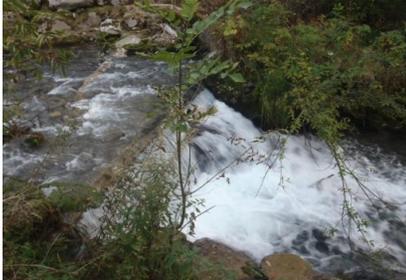
Tronçon :	SAI.3				
Point kilométrique :	1,66				
Planches photographiques

Informations administratives et réglementaires			Usages		
Propriétaire :	Privé (M. Muffat)		Usage passé :	Moulin à blé	
Coordonnées (Lambert 93) :	X : 986 421.68, Y : 6 571 195.18		Usage actuel :	Hydroélectricité	
N°ROE :	/		Prise d'eau fonctionnelle / Estimation du débit dérivé	Oui / 15%	
Droit d'eau existant :	Oui - 5 propriétaires		Longueur du tronçon court-circuité :	417 m	
Débit réservé (1/10è du module en l/s)* :	82		Longueur du bief :	404 m	
Débit minimum biologique :					
Caractéristiques de l'ouvrage			Etat des éléments de l'ouvrage		
Eléments structurants :	Béton, enrochement		Eléments	Etat	
Hauteur de chute de l'ouvrage (ΔHe) :	1 m		Deversoir	1 - Bon	
Hauteur de l'ouvrage :	1 m		Vannes	1 - Moyen

Largeur du seuil :	6 m		Prise d'eau	1 - Moyen	
Dimension des vannages :	H : 1m x V : 0.75m		Bief	1 - Moyen	
Etat général de la structure :	Moyen		Hydrologie		
Désordres annexes /embâcles :	Bois mort, déchets en aval		Module (m3/s)* :	0,82	
Enjeux associés à l'ouvrage			Débit d'étiage (QMNA5) (l/s)*:	320	
Protection de berge (mur, enrochement, bâti), présence d'un pont (SAI.8)			Débits de crue (m3/s)	Q2 : 10      Q5 : 13	
				Q10 : 15      Q100 : 47	
Continuité écologique					
Continuité sédimentaire			Continuité biologique		
Longueur du remous solide :	< 10 m		Dispositif de franchissement :	/	
Longueur du remous liquide :	< 10 m		Avis sur la fonctionnalité :	/	
Niveau de comblement de la retenue amont :	Important		Franchissabilité	Montaison      Dévalaison	
Granulométrie des matériaux sédimentés :	Pierres		Truite Fario

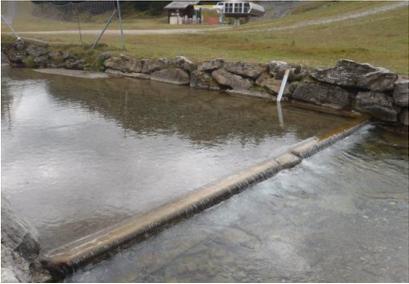
Tronçon :	DMD.2						
Point kilométrique :	4,435						
Planches photographiques

Informations administratives et réglementaires			Usages				
Propriétaire :	/		Usage passé :	Stabilisation			
Coordonnées (Lambert 93) :	X : 991 091.67, Y : 6 574 403.49		Usage actuel :	Mesure hydrométrique			
N°ROE :	/		Prise d'eau fonctionnelle / Estimation du débit dérivé	Non / 0%			
Droit d'eau existant :	/		Longueur du tronçon court-circuité :	/			
Débit réservé (1/10è du module en l/s)* :	/		Longueur du bief :	/			
Débit minimum biologique :	/		Etat des éléments de l'ouvrage				
Caractéristiques de l'ouvrage			Eléments	Etat	Eléments	Etat	
Eléments structurants :	Béton		Deversoir	1 - Bon	Passé à poissons	/	
Hauteur de chute de l'ouvrage (ΔHe) :	0,15 m		Vannes	/	Conduite forcée	/

Hauteur de l'ouvrage :	0,15 m		Prise d'eau	/	Moulin / Usine	/	
Largeur du seuil :	8,6 m		Bief	/	Glissière canoë/kayak	/	
Dimension des vannages :	/		Hydrologie				
Etat général de la structure :	Bon		Module (m3/s)* :	/			
Désordres annexes /embâcles :	Affouillements en pied d'ouvrage		Débit d'étiage (QMNA5) (l/s)*:	/			
Enjeux associés à l'ouvrage			Débits de crue (m3/s)	Q2 :	6,9	Q5 :	11,3
Protection de berge, présence d'un pont, échelle limnimétrique			:	Q10 :	12,6	Q100 :	49
Continuité écologique							
Continuité sédimentaire			Continuité biologique				
Longueur du remous solide :	< 10 m		Dispositif de franchissement :	/			
Longueur du remous liquide :	< 10 m		Avis sur la fonctionnalité :	/			
Niveau de comblement de la retenue amont :	Important		Franchissabilité	Montaison	Dévalaison		
Granulométrie des matériaux sédimentés :	Pierres		Truite Fario

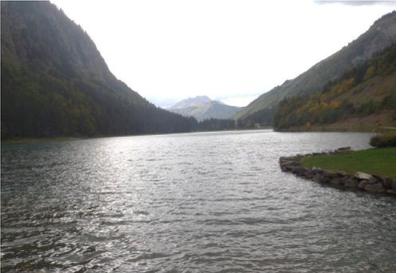
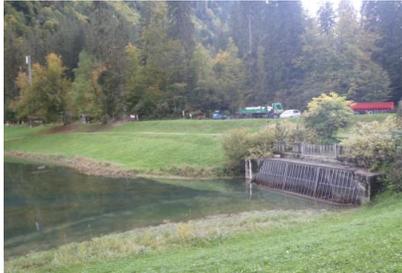
Tronçon :	DMD.3					
Point kilométrique :	9,65					
Planches photographiques

Informations administratives et réglementaires			Usages			
Propriétaire :	Commune de Montriond		Usage passé :	Etang, lac		
Coordonnées (Lambert 93) :	X : 986 735.3, Y : 6 574 418.67		Usage actuel :	Agrément, pêche		
N°ROE :	/		Prise d'eau fonctionnelle / Estimation du débit dérivé	Oui		
Droit d'eau existant :	/		Longueur du tronçon court-circuité :	/		
Débit réservé (1/10è du module en l/s)* :	/		Longueur du bief :	/		
Débit minimum biologique :			Etat des éléments de l'ouvrage			
Caractéristiques de l'ouvrage		Eléments	Etat	Eléments	Etat	
Eléments structurants :	Terres, béton	Deversoir	1 (L=10m) - Bon	Passé à poissons	/	
Hauteur de chute de l'ouvrage (ΔHe) :	6 m	Vannes	/	Conduite forcée	/

Hauteur de l'ouvrage :	6 m	Prise d'eau	(grille+buse) - Bon	Moulin / Usine	/	
Largeur du seuil :	65 m	Bief	1	Glissière canoë/kayak	/	
Dimension des vannages :	/	Hydrologie				
Etat général de la structure :	Bon	Module (m3/s)* :	/			
Désordres annexes /embâcles :	Incision de la roche mère en aval (~1,5-2m sur 150m)		Débit d'étiage (QMNA5) (l/s)*:	/		
Enjeux associés à l'ouvrage		Débits de crue (m3/s)	Q2 :	10,6	Q5 :	15,1
Pêche, loisirs liés à l'eau, agrément (lac de Montriond)		:	Q10 :	17,3	Q100 :	62
Continuité écologique						
Continuité sédimentaire			Continuité biologique			
Longueur du remous solide :	1300 m	Dispositif de franchissement :				/
Longueur du remous liquide :	1300 m	Avis sur la fonctionnalité :				/
Niveau de comblement de la retenue amont :	Important	Franchissabilité	Montaison		Dévalaison	
Granulométrie des matériaux sédimentés :	Pierres	Truite Fario

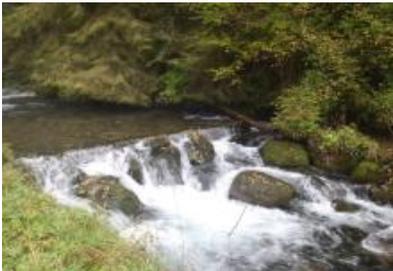
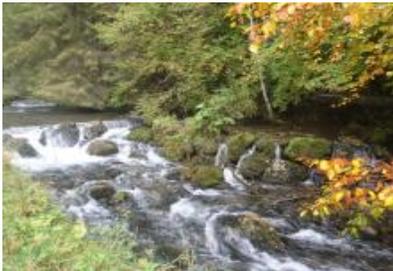
<b>Informations administratives et réglementaires</b>			<b>Usages</b>			
Propriétaire :	Privé		Usage passé :	Moulin à blé		
Coordonnées (Lambert 93) :	X : 985 456.94, Y : 6 573 739.92		Usage actuel :	Aucun		
N°ROE :	ROE23319		Prise d'eau fonctionnelle / Estimation du débit dérivé	Oui/ 2%		
Droit d'eau existant :	/		Longueur du tronçon court-circuité :	120 m		
Débit réservé (1/10è du module en l/s)* :	123		Longueur du bief :	121 m		
Débit minimum biologique :						
<b>Caractéristiques de l'ouvrage</b>			<b>Etat des éléments de l'ouvrage</b>			
			<b>Eléments</b>	<b>Etat</b>	<b>Eléments</b>	<b>Etat</b>
Eléments structurants : Béton, enrochement			Deversoir	1 - Mauvais	Passé à poissons	/

Hauteur de chute de l'ouvrage (ΔHe) : 1 m			Vannes	/	Conduite forcée	/
Hauteur de l'ouvrage : 1 m			Prise d'eau	1	Moulin / Usine	/
Largeur du seuil : 8 m			Bief	/	Glissière canoë/kayak	/
Dimension des vannages : /			<b>Hydrologie</b>			
Etat général de la structure : Mauvais			Module (m3/s)* :		1,23	
Désordres annexes /embâcles : Affouillements en pied d'ouvrage, incision du lit en aval (~0,5m sur 50m) / bois mort			Débit d'étiage (QMNA5) (l/s)*:		440	
<b>Enjeux associés à l'ouvrage</b>			Débits de crue (m3/s)		Q2 : 14      Q5 : 18	
Protection de berge (enrochement)			:		Q10 : 21      Q100 : 64	
<b>Continuité écologique</b>						
<b>Continuité sédimentaire</b>			<b>Continuité biologique</b>			
Longueur du remous solide : < 10 m			Dispositif de franchissement : /			
Longueur du remous liquide : < 10 m			Avis sur la fonctionnalité : /			
Niveau de comblement de la retenue amont : Important			Franchissabilité

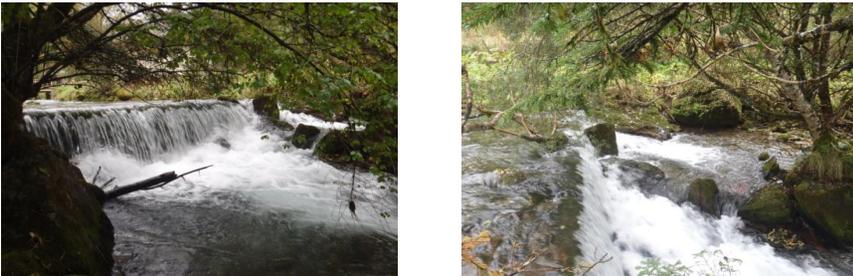
<b>Informations administratives et réglementaires</b>			<b>Usages</b>				
Propriétaire :	Privé		Usage passé :	Moulin à bié			
Coordonnées (Lambert 93) :	X : 984 716.84, Y : 6 573 441.98		Usage actuel :	Aucun			
N°ROE :	ROE23321		Prise d'eau fonctionnelle / Estimation du débit dérivé	Oui / 5%			
Droit d'eau existant :	/		Longueur du tronçon court-circuité :	224 m			
Débit réservé (1/10è du module en l/s)* :	123		Longueur du bief :	226 m			
Débit minimum biologique :			<b>Etat des éléments de l'ouvrage</b>				
<b>Caractéristiques de l'ouvrage</b>			<b>Eléments</b>	<b>Etat</b>	<b>Eléments</b>	<b>Etat</b>	
Eléments structurants :	Béton		Deversoir	1 - Mauvais	Passé à poissons	/

Hauteur de chute de l'ouvrage (ΔHe) :	2,1 m		Vannes	1 - Mauvais	Conduite forcée	/	
Hauteur de l'ouvrage :	2,1 m		Prise d'eau	1 - Mauvais	Moulin / Usine	/	
Largeur du seuil :	5 m		Bief	1 - Moyen (comblé)	Glissière canoë/kayak	/	
Dimension des vannages :	H : 1 m x V : 0.50m		<b>Hydrologie</b>				
Etat général de la structure :	Mauvais		Module (m3/s)* :	1,23			
Désordres annexes /embâcles :	Affouillements en pied d'ouvrage, érosion de berge en rive gauche sur 10m, incision du lit en aval (~0,5m sur 30m)		Débit d'étiage (QMNA5) (l/s)*:	440			
<b>Enjeux associés à l'ouvrage</b>			Débits de crue (m3/s)	Q2 :	14	Q5 :	18
Protection de berge (enrochement), présence d'une passerelle			:	Q10 :	21	Q100 :	64
<b>Continuité écologique</b>							
<b>Continuité sédimentaire</b>			<b>Continuité biologique</b>				
Longueur du remous solide :	< 10 m		Dispositif de franchissement :	Rampe en rive gauche			
Longueur du remous liquide :	< 10 m		Avis sur la fonctionnalité :	/

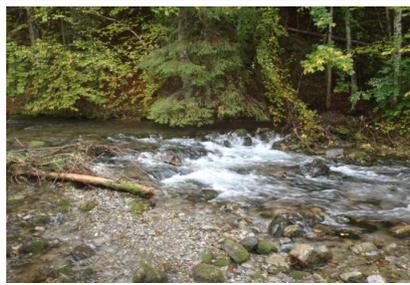
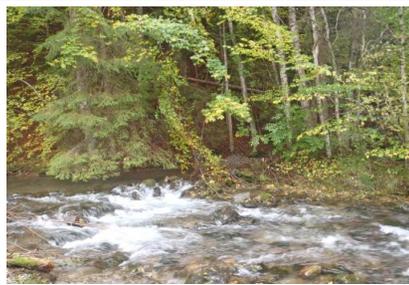
Tronçon :	DMD.4						
Point kilométrique :	12,4						
Planches photographiques

Informations administratives et réglementaires			Usages				
Propriétaire :	/		Usage passé :	Hydroélectricité, moulin à blé			
Coordonnées (Lambert 93) :	X : 984 405.65, Y : 6 573 300.84		Usage actuel :	Aucun (conduite brisée)			
N°ROE :	ROE56162		Prise d'eau fonctionnelle / Estimation du débit dérivé	Oui / 10%			
Droit d'eau existant :	/		Longueur du tronçon court-circuité :	387 m			
Débit réservé (1/10è du module en l/s)* :	123		Longueur du bief :	/			
Débit minimum biologique :			Etat des éléments de l'ouvrage				
Caractéristiques de l'ouvrage			Eléments	Etat	Eléments	Etat	
Eléments structurants :	Enrochement		Deversoir	1 - Mauvais	Passé à poissons	/	
Hauteur de chute de l'ouvrage (ΔHe) :	0,45 m		Vannes	/	Conduite forcée	1 - Mauvais

Hauteur de l'ouvrage :	0,45 m		Prise d'eau	1	Moulin / Usine	/	
Largeur du seuil :	11 m		Bief	1 - Mauvais	Glissière canoë/kayak	/	
Dimension des vannages :	/		Hydrologie				
Etat général de la structure :	Mauvais		Module (m3/s)* :	1,23			
Désordres annexes /embâcles :	Incision du lit en aval (~0,4m sur 20m) / bois mort		Débit d'étiage (QMNA5) (l/s)*:	440			
Enjeux associés à l'ouvrage			Débits de crue (m3/s)	Q2 :	14	Q5 :	18
Berges naturelles			:	Q10 :	21	Q100 :	64
Continuité écologique							
Continuité sédimentaire			Continuité biologique				
Longueur du remous solide :	< 10 m		Dispositif de franchissement :				/
Longueur du remous liquide :	< 10 m		Avis sur la fonctionnalité :				/
Niveau de comblement de la retenue amont :	Important		Franchissabilité	Montaison		Dévalaison	
Granulométrie des matériaux sédimentés :	Pierres		Truite Fario

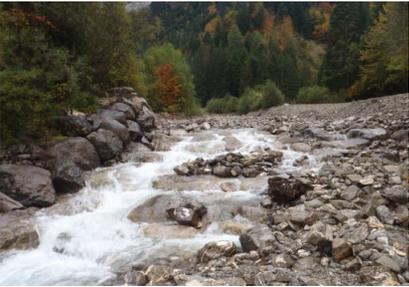
Tronçon :	SEY.1						
Point kilométrique :	2,32						
<b>Planches photographiques</b>

<b>Informations administratives et réglementaires</b>			<b>Usages</b>				
Propriétaire :	Commune de Seytroux		Usage passé :	Stabilisation			
Coordonnées (Lambert 93) :	X : 977137.14, Y : 6576641.02		Usage actuel :	Stabilisation			
N°ROE :	/		Prise d'eau fonctionnelle / Estimation du débit dérivé	Non / 0%			
Droit d'eau existant :	/		Longueur du tronçon court-circuité :	/			
Débit réservé (1/10è du module en l/s)* :	/		Longueur du bief :	/			
Débit minimum biologique :			<b>Etat des éléments de l'ouvrage</b>				
<b>Caractéristiques de l'ouvrage</b>			<b>Eléments</b>	<b>Etat</b>	<b>Eléments</b>	<b>Etat</b>	
Eléments structurants :	Enrochement		Deversoir	1 - Bon	Passé à poissons	/

Hauteur de chute de l'ouvrage (ΔHe) :	2 m		Vannes	/	Conduite forcée	/	
Hauteur de l'ouvrage :	2 m		Prise d'eau	/	Moulin / Usine	/	
Largeur du seuil :	6 m		Bief	/	Glissière canoë/kayak	/	
Dimension des vannages :	/		<b>Hydrologie</b>				
Etat général de la structure :	Bon		Module (m3/s)* :	/			
Désordres annexes /embâcles :	Affouillements en pied d'ouvrage		Débit d'étiage (QMNA5) (l/s)*:	/			
<b>Enjeux associés à l'ouvrage</b>			Débits de crue (m3/s)	Q2 :	3,7	Q5 :	7,3
Stabilisation (lutte contre le transport solide avec un stockage à l'amont)			:	Q10 :	7,9	Q100 :	33
<b>Continuité écologique</b>							
<b>Continuité sédimentaire</b>			<b>Continuité biologique</b>				
Longueur du remous solide :	< 10 m		Dispositif de franchissement :			/	
Longueur du remous liquide :	< 10 m		Avis sur la fonctionnalité :			/	
Niveau de comblement de la retenue amont :	Important		Franchissabilité	Montaison	Dévalaison		
Granulométrie des matériaux sédimentés :	Pierres		Truite Fario

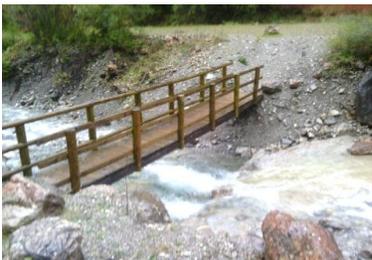
<b>Informations administratives et réglementaires</b>			<b>Usages</b>				
Propriétaire :	Commune de Seytroux		Usage passé :	Stabilisation, gué			
Coordonnées (Lambert 93) :	X : 977636.33, Y : 6577415.07		Usage actuel :	Stabilisation, gué			
N°ROE :	/		Prise d'eau fonctionnelle / Estimation du débit dérivé	Non / 0%			
Droit d'eau existant :	/		Longueur du tronçon court-circuité :	/			
Débit réservé (1/10 <sup>e</sup> du module en l/s)* :	/		Longueur du bief :	/			
Débit minimum biologique :	/		<b>Etat des éléments de l'ouvrage</b>				
<b>Caractéristiques de l'ouvrage</b>			<b>Eléments</b>	<b>Etat</b>	<b>Eléments</b>	<b>Etat</b>	
Eléments structurants :	Béton (1 déversoir), enrochement (1 déversoir)		Deversoir	2 - Bon et Mauvais	Passé à poissons	/

Hauteur de chute de l'ouvrage (ΔHe) :	2,2 m (2 chutes : 1,5 m + 0,7 m)		Vannes	/	Conduite forcée	/	
Hauteur de l'ouvrage :	2,2 m (2 chutes : 1,5 m + 0,7 m)		Prise d'eau	/	Moulin / Usine	/	
Largeur du seuil :	13 m et 6 m		Bief	/	Glissière canoë/kayak	/	
Dimension des vannages :	/		<b>Hydrologie</b>				
Etat général de la structure :	Bon		Module (m3/s)* :	0,68			
Désordres annexes /embâcles :	Affouillements en pied d'ouvrage, érosion de berge, incision du lit en aval (~1m sur 150-200m)		Débit d'étiage (QMNA5) (l/s)*:	270			
<b>Enjeux associés à l'ouvrage</b>			Débits de crue (m3/s)	Q2 :	7,5	Q5 :	11
Protection de berge, gué			:	Q10 :	12	Q100 :	48
<b>Continuité écologique</b>							
<b>Continuité sédimentaire</b>			<b>Continuité biologique</b>				
Longueur du remous solide :	< 10 m		Dispositif de franchissement :				
Longueur du remous liquide :	< 10 m		Avis sur la fonctionnalité :				
Niveau de comblement de la retenue amont :	Important		Franchissabilité	Montaison		Dévalaison

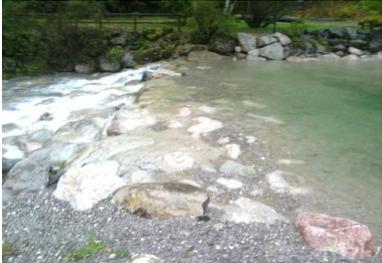
Informations administratives et réglementaires			Usages				
Propriétaire :	Commune de Seytroux		Usage passé :	Stabilisation, gestion transport solide			
Coordonnées (Lambert 93) :	X : 978 436.03, Y : 6 578 302.98		Usage actuel :	Stabilisation, gestion transport solide			
N°ROE :	/		Prise d'eau fonctionnelle / Estimation du débit dérivé	Non / 0%			
Droit d'eau existant :	/		Longueur du tronçon court-circuité :	/			
Débit réservé (1/10è du module en l/s)* :	/		Longueur du bief :	/			
Débit minimum biologique :			Etat des éléments de l'ouvrage				
Caractéristiques de l'ouvrage			Eléments	Etat	Eléments	Etat	
Eléments structurants :	Enrochement		Deversoir	1 - Bon	Passé à poissons	/	
Hauteur de chute de l'ouvrage (ΔHe) :	2 m		Vannes	/	Conduite forcée	/

Hauteur de l'ouvrage :	2 m		Prise d'eau	/	Moulin / Usine	/	
Largeur du seuil :	16 m		Bief	/	Glissière canoë/kayak	/	
Dimension des vannages :	/		Hydrologie				
Etat général de la structure :	Bon		Module (m3/s)* :	0,68			
Désordres annexes /embâcles :	/		Débit d'étiage (QMNA5) (l/s)*:	270			
Enjeux associés à l'ouvrage			Débits de crue (m3/s)	Q2 :	7,5	Q5 :	11
Protection de berge (mur, enrochement), gestion du transport solide, stabilisation			:	Q10 :	12	Q100 :	48
Continuité écologique							
Continuité sédimentaire			Continuité biologique				
Longueur du remous solide :	10 à 100 m		Dispositif de franchissement :				/
Longueur du remous liquide :	10 à 100 m		Avis sur la fonctionnalité :				/
Niveau de comblement de la retenue amont :	Moyen (curage annuel)		Franchissabilité	Montaison		Dévalaison	
Granulométrie des matériaux sédimentés :	Cailloux		Truite Fario

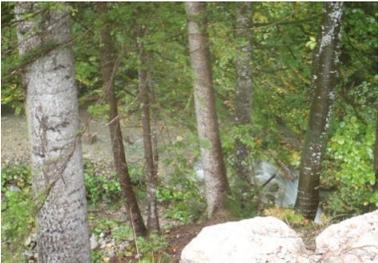
Tronçon :	SEY.2					
Point kilométrique :	4,95					
Planches photographiques

Informations administratives et réglementaires			Usages			
Propriétaire :	Privé		Usage passé :	Industrie (scierie)		
Coordonnées (Lambert 93) :	X : 978 518.76, Y : 6 578 629.88		Usage actuel :	Aucun		
N°ROE :	/		Prise d'eau fonctionnelle / Estimation du débit dérivé	Oui / 0%		
Droit d'eau existant :	/		Longueur du tronçon court-circuité :	/		
Débit réservé (1/10è du module en l/s)* :	/		Longueur du bief :	/		
Débit minimum biologique :			Etat des éléments de l'ouvrage			
Caractéristiques de l'ouvrage		Eléments	Etat	Eléments	Etat	
Eléments structurants :	Béton	Deversoir	1 - Mauvais	Passé à poissons	/	
Hauteur de chute de l'ouvrage (ΔHe) :	1,2 m	Vannes	1 - Mauvais	Conduite forcée	/	
Hauteur de l'ouvrage :	1,2 m	Prise d'eau	1 - Mauvais	Moulin / Usine	1 - Mauvais

Largeur du seuil :	12 m	Bief	1 - Mauvais	Glissière canoë/kayak	/	
Dimension des vannages :	H : 1 m	Hydrologie				
Etat général de la structure :	Mauvais	Module (m3/s)* :	0,68			
Désordres annexes / embâcles :	Affouillements en pied d'ouvrage / bois mort		Débit d'étiage (QMNA5) (l/s)*:	270		
Enjeux associés à l'ouvrage		Débits de crue (m3/s)	Q2 :	7,5	Q5 :	11
présence d'un pont (SEY.1)		:	Q10 :	12	Q100 :	48
Continuité écologique						
Continuité sédimentaire			Continuité biologique			
Longueur du remous solide :	< 10 m	Dispositif de franchissement :	/			
Longueur du remous liquide :	< 10 m	Avis sur la fonctionnalité :	/			
Niveau de comblement de la retenue amont :	Important	Franchissabilité	Montaison	Dévalaison		
Granulométrie des matériaux sédimentés :	Pierres	Truite Fario

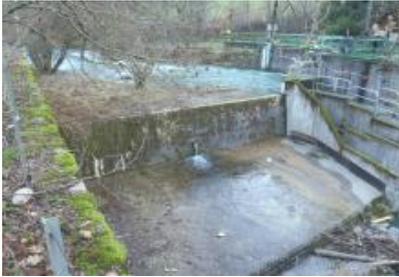
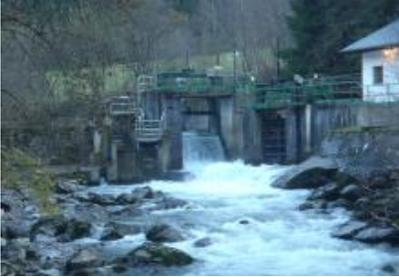
Tronçon :	DAV.1						
Point kilométrique :	22,08						
Planches photographiques

Informations administratives et réglementaires			Usages				
Propriétaire :	EDF		Usage passé :	Hydroélectricité			
Coordonnées(lambert 93) :	X : 985 536.94, Y : 6 582 391.21		Usage actuel :	Hydroélectricité			
N°ROE :	ROE22346		Prise d'eau fonctionnelle / Estimation du débit dérivé	Oui / 90%			
Droit d'eau existant :	Oui (Autorisation)		Longueur du tronçon court-circuité :	3348 m			
Débit réservé (10ème du module en l/s) :	520		Longueur du bief :	4738 m			
Débit minimum biologique :							
Caractéristiques de l'ouvrage			Etat des éléments de l'ouvrage				
Eléments structurants :	Béton		Deversoir	1 - Bon	Passé à poissons	1 - Bon	
Hauteur de chute de l'ouvrage (ΔHe) :	2 m		Vannes	2 - Bon	Conduite forcée	1 - Bon

Hauteur de l'ouvrage :	2 m		Prise d'eau	1	Moulin / Usine	/	
Largeur du seuil :	30 m		Bief	/	Glissière canoë/kayak	/	
Dimension des vannages :	H : 2m x V : 1m et H : 1m x V : 2m		Hydrologie				
Etat général de la structure :	Bon		Module :	5,2			
Désordres annexes /embâcles :	Effet de pavage en aval (gros blocs)		Débit d'étiage (QMNA5)* :	999,5			
Enjeux associés à l'ouvrage			Débits de crue (m3/s)	Q2 :	33,8	Q5 :	45,1
Protection de berge, hydroélectricité			:	Q10 :	51,9	Q100 :	126
Continuité écologique							
Continuité sédimentaire			Continuité biologique				
Longueur du remous solide :	< 10 m		Dispositif de franchissement :	Passé à bassins successifs			
Longueur du remous liquide :	< 10 m		Avis sur la fonctionnalité :	Bonne / Moyenne			
Niveau de comblement de la retenue amont :	Important		Franchissabilité	Montaison		Dévalaison	
Granulométrie des matériaux sédimentés :	Graviers à Pierres		Truite Fario

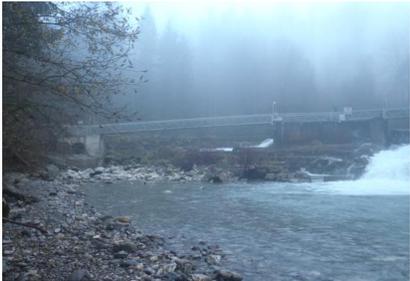
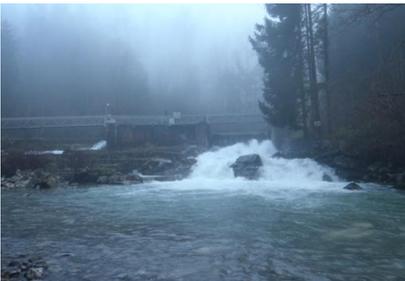
Tronçon :	DAV.4						
Point kilométrique :	31,64						
Planches photographiques

Informations administratives et réglementaires			Usages				
Propriétaire :	EDF		Usage passé :	Hydroélectricité			
Coordonnées (Lambert 93) :	X : 979 872.68, Y : 6 588 038.98		Usage actuel :	Hydroélectricité			
N°ROE :	ROE22352		Prise d'eau fonctionnelle / Estimation du débit dérivé	Oui / 90%			
Droit d'eau existant :	Oui (Autorisation)		Longueur du tronçon court-circuité :	1371 m			
Debit reserve (1erme du module en U/c) :	750		Longueur du bief :	999 m			
Débit minimum biologique :							
Caractéristiques de l'ouvrage			Etat des éléments de l'ouvrage				
Eléments structurants :	Pierre		Deversoir	1 - Bon	Passé à poissons	1 - Mauvais	
Hauteur de chute de l'ouvrage (ΔHe) :	4 à 5 m		Vannes	3 - Bon	Conduite forcée	1 - Bon

Hauteur de l'ouvrage :	4 à 5 m		Prise d'eau	1	Moulin / Usine	/	
Largeur du seuil :	25 m		Bief	/	Glissière canoë/kayak	/	
Dimension des vannages :	H : 6m x V : 2m et H:2m x V:1m (2x)		Hydrologie				
Etat général de la structure :	Bon / Moyen		Module :	7,5			
Désordres annexes /embâcles :	Incision du lit en aval - Engrèvement PAP à Bassin		Débit d'étiage (QMNA5) :	3007			
Enjeux associés à l'ouvrage			Débits de crue (m3/s)	Q2 :	64	Q5 :	84
Hydroélectricité			:	Q10 :	97	Q100 :	201
Continuité écologique							
Continuité sédimentaire			Continuité biologique				
Longueur du remous solide :	10 à 100 m		Dispositif de franchissement :	Passé à bassins successifs			
Longueur du remous liquide :	10 à 100 m		Avis sur la fonctionnalité :	Moyenne / Mauvaise (bassin aval engravé)			
Niveau de comblement de la retenue amont :	Faible		Franchissabilité	Montaison	Dévalaison		
Granulométrie des matériaux sédimentés :	Cailloux		Truite Fario

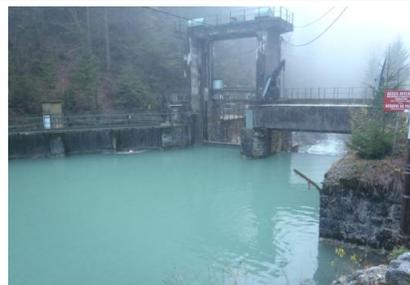
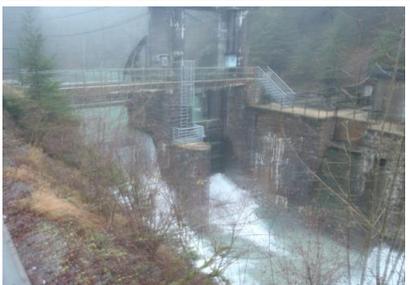
Tronçon :	DAV.4					
Point kilométrique :	33,14	<b>Planches photographiques</b>

<b>Informations administratives et réglementaires</b>				
Propriétaire :	EDF	<b>Usages</b>				
Coordonnées :	X : 978 780.29, Y : 6 587 860.32	Usage passé :	Hydroélectricité			
N°ROE :	ROE22359	Usage actuel :	Hydroélectricité			
Droit d'eau existant :	Oui (Concession de Bioge)	Prise d'eau fonctionnelle / Estimation du débit dérivé	Oui / 90%			
Débit réserve (1erme du module en l/c) :	780	Longueur du tronçon court-circuité :	2165 m			
Débit minimum biologique :		Longueur du bief :	2333 m			
<b>Caractéristiques de l'ouvrage</b>		<b>Etat des éléments de l'ouvrage</b>				
Eléments structurants :	Béton	<b>Eléments</b>	<b>Etat</b>	<b>Eléments</b>	<b>Etat</b>	
Hauteur de chute de l'ouvrage (ΔHe) :	6 m	Deversoir	1	Passé à poissons	/

Hauteur de l'ouvrage :	6 m	Vannes	1 - Bon	Conduite forcée	1 (galerie)	
Largeur du seuil :	25 m	Prise d'eau	1	Moulin / Usine	/	
Dimension des vannages :	H : 6 m x V : 4m	Bief	/	Glissière canoë/kayak	/	
Etat général de la structure :	Bon	<b>Hydrologie</b>				
Désordres annexes /embâcles :	/	Module :	7,8			
<b>Enjeux associés à l'ouvrage</b>		Débit d'étiage (QMNA5) :	3007			
Hydroélectricité		Débits de crue (m3/s)	Q2 :	64	Q5 :	84
			Q10 :	97	Q100 :	201
<b>Continuité écologique</b>						
<b>Continuité sédimentaire</b>			<b>Continuité biologique</b>			
Longueur du remous solide :	100 à 500 m		Dispositif de franchissement :			/
Longueur du remous liquide :	100 à 500 m		Avis sur la fonctionnalité :			/
Niveau de comblement de la retenue amont :	Faible		Franchissabilité	Montaison	Dévalaison	
Granulométrie des matériaux sédimentés :	Fines à Cailloux		Truite Fario

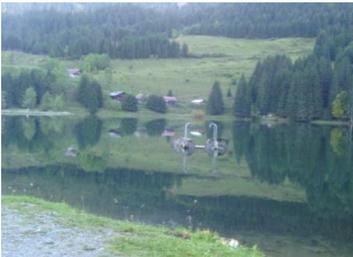
Tronçon :	MAL.1						
Point kilométrique :	3,1						
Planches photographiques

Informations administratives et réglementaires			Usages				
Propriétaire :	Commune d'Abondance		Usage passé :	Etang, agrément, pêche			
Coordonnées :	X : 988 856.53, Y : 6 578 764.85		Usage actuel :	Etang, agrément, pêche			
N°ROE :			Prise d'eau fonctionnelle / Estimation du débit dérivé	Non / 0%			
Droit d'eau existant :	/		Longueur du tronçon court-circuité :	/			
Débit réservé (10ème du module en l/s) :	/		Longueur du bief :	/			
Débit minimum biologique :			Etat des éléments de l'ouvrage				
Caractéristiques de l'ouvrage			Eléments	Etat	Eléments	Etat	
Eléments structurants :	Béton, pierre, enrochement, terre (ouvrage en tulipe)		Deversoir	1 (tulipe, $\phi=0,8m$ )	Passé à poissons	/	
Hauteur de chute de l'ouvrage ( $\Delta H_e$ ) :	3,5 m		Vannes	/	Conduite forcée	/

Hauteur de l'ouvrage :	3,5 m		Prise d'eau	/	Moulin / Usine	/	
Largeur du seuil :	150 m		Bief	/	Glissière canoë/kayak	/	
Dimension des vannages :	/		Hydrologie				
Etat général de la structure :	Bon		Module (m3/s)* :	0,56			
Désordres annexes / embâcles :	Affouillements en pied d'ouvrage, incision du lit en aval ( $\sim 0,3m$ ) / bois mort		Débit d'étiage (QMNA5 en l/s)* :	26,2			
Enjeux associés à l'ouvrage			Débits de crue (m3/s)	Q2 :	5,6	Q5 :	8,2
Pêche, loisirs liés à l'eau, agrément, zone humide				Q10 :	9,2	Q100 :	25
Continuité écologique							
Continuité sédimentaire			Continuité biologique				
Longueur du remous solide :	100 à 500 m		Dispositif de franchissement :				/
Longueur du remous liquide :	100 à 500 m		Avis sur la fonctionnalité :				/
Niveau de comblement de la retenue amont :	Moyen		Franchissabilité	Montaison		Dévalaison	
Granulométrie des matériaux sédimentés :	Pierres		Truite Fario

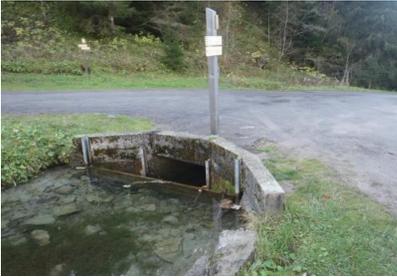
Tronçon :	EAU.1				
Point kilométrique :	0,95				
Planches photographiques

Informations administratives et réglementaires			Usages		
Propriétaire :	Commune de Vacheresse		Usage passé :	Etang, agrément, pêche	
Coordonnées :	X : 987 804.33, Y : 6 587 132.07		Usage actuel :	Etang, agrément, pêche	
N°ROE :	ROE64614		Prise d'eau fonctionnelle / Estimation du débit dérivé	Non / 0%	
Droit d'eau existant :	/		Longueur du tronçon court-circuité :	/	
Debit reserve (1erme du module en l/s) :	/		Longueur du bief :	/	
Débit minimum biologique :					
Caractéristiques de l'ouvrage			Etat des éléments de l'ouvrage		
Eléments structurants :	Béton, bois (atardeaux dans des encoches)		Eléments	Etat	
Hauteur de chute de l'ouvrage (ΔHe) :	0,7 m (2 chutes : 0,5 m + 0,2 m)		Eléments	Etat	
Hauteur de l'ouvrage :	0,7 m (2 chutes : 0,5 m + 0,2 m)		Eléments	Etat

Largeur du seuil :	3 m		Eléments	Etat	
Dimension des vannages :	/		Eléments	Etat	
Etat général de la structure :	Bon		Eléments	Etat	
Désordres annexes /embâcles :	Incision du lit en aval (~0,2m)		Eléments	Etat	
Enjeux associés à l'ouvrage			Hydrologie		
Pêche, zone humide, ripisylve			Module (m3/s)* :	0,93	
			Débit d'étiage (QMNA5 en l/s)* :	75,7	
			Débits de crue (m3/s) Q2 :	8,2	
			Q5 :	11,7	
			Q10 :	13,2	
			Q100 :	43	
Continuité écologique					
Continuité sédimentaire			Continuité biologique		
Longueur du remous solide :	100 à 500 m		Dispositif de franchissement :		
Longueur du remous liquide :	100 à 500 m		Avis sur la fonctionnalité :		
Niveau de comblement de la retenue amont :	Important		Franchissabilité		
Granulométrie des matériaux sédimentés :	Fines		Montaison		
Granulométrie maximale des sédiments transités :	Cailloux		Dévalaison		
Dispositif de vidange :	Batardeaux		Truite Fario		
Gestion de l'ouvrage :	Gestion batardée		Cyprinidés

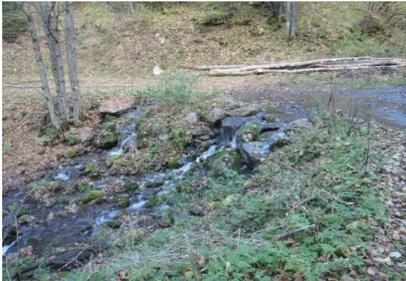
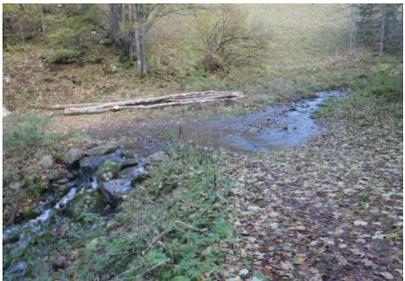
Tronçon :	EAU.1								
Point kilométrique :	2,62								
Planches photographiques

Informations administratives et réglementaires			Usages						
Propriétaire :			Usage passé :						
Coordonnées : x : 986 428.92, Y : 6 586 335.27			Usage actuel :						
N°ROE : ROE64612			Prise d'eau fonctionnelle / Estimation du débit dérivé						
Droit d'eau existant : /			Longueur du tronçon court-circuité : /						
Débit réserve (1erme du module en 1/c) : /			Longueur du bief : /						
Débit minimum biologique :			<b>Etat des éléments de l'ouvrage</b>						
Caractéristiques de l'ouvrage			Eléments	Etat	Eléments	Etat			
Eléments structurants : Enrochement (blocs)			Deversoir	1 - Bon	Passé à poissons	/			
Hauteur de chute de l'ouvrage (ΔHe) : 2 m			Vannes	/	Conduite forcée	/

Hauteur de l'ouvrage : 2 m			Prise d'eau	/	Moulin / Usine	/			
Largeur du seuil : 9 m			Bief	/	Glissière canoë/kayak	/			
Dimension des vannages : /			<b>Hydrologie</b>						
Etat général de la structure : Bon			Module (m3/s)* :		0,93				
Désordres annexes /embâcles : Incision du lit en aval (~0,2m)			Débit d'étiage (QMNA5 en l/s)* :		75,7				
Enjeux associés à l'ouvrage			Débits de crue (m3/s)		Q2 :	8,2	Q5 :	11,7	
Gué					:	Q10 :	13,2	Q100 :	43
Continuité écologique									
Continuité sédimentaire				Continuité biologique					
Longueur du remous solide : 100 à 500 m				Dispositif de franchissement : /					
Longueur du remous liquide : 100 à 500 m				Avis sur la fonctionnalité : Etalement de la lame d'eau					
Niveau de comblement de la retenue amont : Important				Franchissabilité		Montaison	Dévalaison		
Granulométrie des matériaux sédimentés : Fines				Truite Fario
