<b>Rivière : Brevon</b>		<b>Code ouvrage</b>  <b>BRET1</b>	<b>Carte de Localisation</b>					
Commune(s) : <b>Bellevaux</b>

Tronçon : <b>BRM.2</b>								
Point kilométrique : <b>3,30</b>								
<b>Planches photographiques</b>

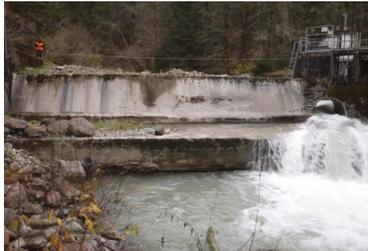
Tronçon : <b>UGI.3</b>						
Point kilométrique : <b>11,78</b>						
<b>Planches photographiques</b>

<b>Informations administratives et réglementaires</b>			<b>Usages</b>			
Propriétaire : <b>EDF</b>			Usage passé : <b>Hydroélectricité</b>			
Coordonnées : <b>X : 978 654.79, Y : 658 8316.89</b>			Usage actuel : <b>Hydroélectricité</b>			
N°ROE : <b>ROE56117</b>			Prise d'eau fonctionnelle / Estimation du débit dérivé : <b>Oui / 90%</b>			
Droit d'eau existant : <b>Oui (Concession de Bioge)</b>			Longueur du tronçon court-circuité : <b>185 m</b>			
Débit réserve (10ème du module en U/s) : <b>128</b>			Longueur du bief : <b>454 m</b>			
Débit minimum biologique :			<b>Etat des éléments de l'ouvrage</b>			
<b>Caractéristiques de l'ouvrage</b>			<b>Eléments</b>	<b>Etat</b>	<b>Eléments</b>	<b>Etat</b>

Eléments structurants : <b>Béton</b>			Deversoir	<b>1 (L=16m) - Moyen</b>	Passé à poissons	/
Hauteur de chute de l'ouvrage (ΔHe) : <b>2 m</b>			Vannes	<b>3 - Bon</b>	Conduite forcée	<b>1 - Moyen</b>
Hauteur de l'ouvrage : <b>2 m</b>			Prise d'eau	<b>1</b>	Moulin / Usine	/
Largeur du seuil : <b>25 m</b>			Bief	/	Glissière canoë/kayak	/
Dimension des vannages : <b>/</b>			<b>Hydrologie</b>			
Etat général de la structure : <b>Bon</b>			Module (m3/s) :		<b>1,28</b>	
Désordres annexes /embâcles : <b>Affouillements en pied d'ouvrage</b>			Débit d'étiage (QMNA5 en l/s) :		<b>141</b>	
<b>Enjeux associés à l'ouvrage</b>			Débits de crue (m3/s)		<b>Q2 :</b>	<b>12</b>
<b>Hydroélectricité</b>					<b>Q5 :</b>	<b>16</b>
					<b>Q10 :</b>	<b>18</b>
					<b>Q100 :</b>	<b>62</b>
<b>Continuité écologique</b>						
<b>Continuité sédimentaire</b>			<b>Continuité biologique</b>			
Longueur du remous solide : <b>&lt; 10 m</b>			Dispositif de franchissement : <b>/</b>

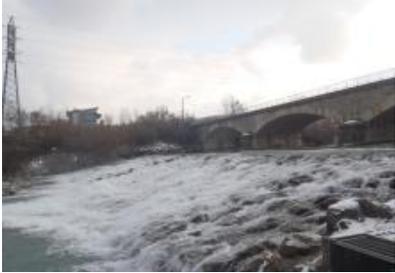
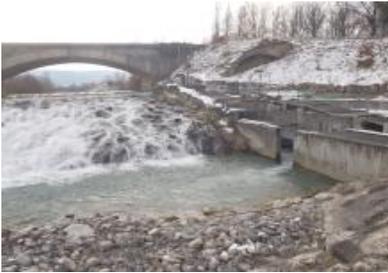
Tronçon :	DLT.2						
Point kilométrique :	42,0						
<b>Planches photographiques</b>

<b>Informations administratives et réglementaires</b>			<b>Usages</b>				
Propriétaire :	Commune de Thonon-les-Bains		Usage passé :	Aucun			
Coordonnées (Lambert 93) :	X : 969 494.33, Y : 6 593 013.77		Usage actuel :	Stabilisation			
N°ROE :	ROE16741		Prise d'eau fonctionnelle / Estimation du débit dérivé	Non / 0%			
Droit d'eau existant :	/		Longueur du tronçon court-circuité :	/			
Débit réservé (1/10ème du module) :	/		Longueur du bief :	/			
Débit minimum biologique :			<b>Etat des éléments de l'ouvrage</b>				
<b>Caractéristiques de l'ouvrage</b>			<b>Eléments</b>	<b>Etat</b>	<b>Eléments</b>	<b>Etat</b>	
Eléments structurants :	Enrochement		Deversoir	1 - Moyen	Passé à poissons	1 - Bon

Hauteur de chute de l'ouvrage (ΔHe) :	4,70 m		Vannes	/	Conduite forcée	/	
Hauteur de l'ouvrage :	4,70 m		Prise d'eau	/	Moulin / Usine	/	
Largeur du seuil :	65 m		Bief	/	Glissière canoë/kayak	/	
Dimension des vannages :	/		<b>Hydrologie</b>				
Etat général de la structure :	Moyen		Module :	22			
Désordres annexes /embâcles :	Affouillements en pied d'ouvrage, incision du lit en aval (~2-3m)		Débit d'étiage (QMNA5) :	5175			
<b>Enjeux associés à l'ouvrage</b>			Débits de crue (m3/s)	Q2 :	157,6	Q5 :	191,6
Protection de berge, présence du pont de Vongy			:	Q10 :	216,6	Q100 :	454
<b>Continuité écologique</b>							
<b>Continuité sédimentaire</b>			<b>Continuité biologique</b>				
Longueur du remous solide :	< 10 m		Dispositif de franchissement : Passe à bassins successifs				
Longueur du remous liquide :	< 10 m		Avis sur la fonctionnalité : Bonne				
Niveau de comblement de la retenue amont :	Important		Franchissabilité	Montaison		Dévalaison

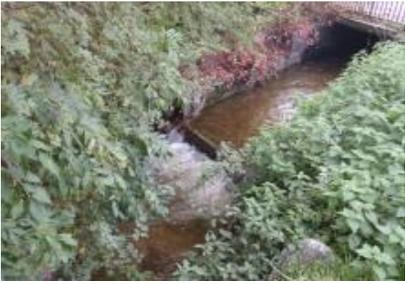
Tronçon : <b>MAR.2</b>						
Point kilométrique : <b>2,25</b>						
<b>Planches photographiques</b>

<b>Informations administratives et réglementaires</b>			<b>Usages</b>			
Propriétaire :			Usage passé : <b>Ancien moulin</b>			
Coordonnées (Lambert 93) : <b>X : 975 871.41, Y : 6 591 703.43</b>			Usage actuel : <b>Stabilisation</b>			
N°ROE : /			Prise d'eau fonctionnelle / Estimation du débit dérivé : <b>Non / 0%</b>			
Droit d'eau existant : /			Longueur du tronçon court-circuité : /			
Débit réservé (1/10ème du module) : /			Longueur du bief : /			
Débit minimum biologique : /			<b>Etat des éléments de l'ouvrage</b>			
<b>Caractéristiques de l'ouvrage</b>			<b>Eléments</b>	<b>Etat</b>	<b>Eléments</b>	<b>Etat</b>
Eléments structurants : <b>Béton</b>			Deversoir	<b>1 - Bon</b>	Passé à poissons	/

Hauteur de chute de l'ouvrage (ΔHe) : <b>0,2 m</b>			Vannes	/	Conduite forcée	/
Hauteur de l'ouvrage : <b>0,2 m</b>			Prise d'eau	/	Moulin / Usine	/
Largeur du seuil : <b>1,5 m</b>			Bief	/	Glissière canoë/kayak	/
Dimension des vannages : /			<b>Hydrologie</b>			
Etat général de la structure : <b>Bon</b>			Module : <b>0,2</b>			
Désordres annexes /embâcles : <b>Incision légère du lit en aval</b>			Débit d'étiage (QMNA5) : <b>18</b>			
<b>Enjeux associés à l'ouvrage</b>			Débits de crue (m3/s) : Q2 : <b>3,1</b> ; Q5 : <b>4,6</b>			
<b>Protection de berge</b>			: Q10 : <b>6,1</b> ; Q100 : <b>17</b>			
<b>Continuité écologique</b>						
<b>Continuité sédimentaire</b>			<b>Continuité biologique</b>			
Longueur du remous solide : <b>&lt; 10 m</b>			Dispositif de franchissement : /			
Longueur du remous liquide : <b>&lt; 10 m</b>			Avis sur la fonctionnalité : /			
Niveau de comblement de la retenue amont : <b>Moyen</b>			Franchissabilité

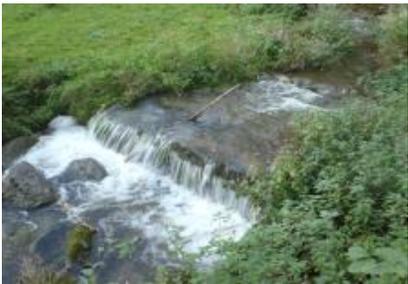
Tronçon : MAR.3						
Point kilométrique : 5,71						
<b>Planches photographiques</b>

<b>Informations administratives et réglementaires</b>			<b>Usages</b>			
Propriétaire :			Usage passé : Aucun			
Coordonnées (Lambert 93) : X : 973 105.97, Y : 6 590 687.31			Usage actuel : Stabilisation			
N°ROE : ROE55369			Prise d'eau fonctionnelle / Estimation du débit dérivé : Non / 0%			
Droit d'eau existant : /			Longueur du tronçon court-circuité : /			
Débit réservé (1/10ème du module) : /			Longueur du bief : /			
Débit minimum biologique :			<b>Etat des éléments de l'ouvrage</b>			
<b>Caractéristiques de l'ouvrage</b>			<b>Eléments</b>	<b>Etat</b>	<b>Eléments</b>	<b>Etat</b>
Eléments structurants : Enrochement			Deversoir	/	Passé à poissons	/
Hauteur de chute de l'ouvrage (ΔHe) : 0,5 m			Vannes	/	Conduite forcée	/

Hauteur de l'ouvrage : 0,5 m			Prise d'eau	/	Moulin / Usine	/
Largeur du seuil : 3 m			Bief	/	Glissière canoë/kayak	/
Dimension des vannages : /			<b>Hydrologie</b>			
Etat général de la structure : Bon			Module : 0,39			
Désordres annexes /embâcles : Affouillements en pied d'ouvrage			Débit d'étiage (QMNA5) : 26			
<b>Enjeux associés à l'ouvrage</b>			Débits de crue (m3/s)			
Protection de berge (érodée en rive gauche)				Q2 : 5	Q5 : 6,3	
				Q10 : 8,3	Q100 : 26	
<b>Continuité écologique</b>						
<b>Continuité sédimentaire</b>			<b>Continuité biologique</b>			
Longueur du remous solide : < 10 m			Dispositif de franchissement : /			
Longueur du remous liquide : < 10 m			Avis sur la fonctionnalité : Moyenne			
Niveau de comblement de la retenue amont : Moyen			Franchissabilité			
Granulométrie des matériaux sédimentés : Cailloux			Montaison			
Granulométrie maximale des sédiments transités : Cailloux			Dévalaison

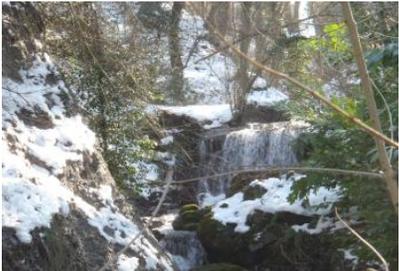
Tronçon : <b>FOR.2</b>						
Point kilométrique : <b>2,38</b>						
<b>Planches photographiques</b>

<b>Informations administratives et réglementaires</b>			<b>Usages</b>			
Propriétaire :			Usage passé : <b>Stabilisation</b>			
Coordonnées : <b>X:977397.61, Y:6594888.85</b>			Usage actuel : <b>Stabilisation</b>			
N°ROE : /			Prise d'eau fonctionnelle / Estimation du débit dérivé : <b>Non / 0%</b>			
Droit d'eau existant : /			Longueur du tronçon court-circuité : /			
Débit réservé (10ème du module)* : /			Longueur du bief : /			
Débit minimum biologique :			<b>Etat des éléments de l'ouvrage</b>			
<b>Caractéristiques de l'ouvrage</b>			<b>Eléments</b>	<b>Etat</b>	<b>Eléments</b>	<b>Etat</b>
Eléments structurants : <b>Béton, pierre</b>			Deversoir	<b>1 - Mauvais</b>	Passé à poissons	/

Hauteur de chute de l'ouvrage (ΔHe) : <b>2 m</b>			Vannes	/	Conduite forcée	/
Hauteur de l'ouvrage : <b>2 m</b>			Prise d'eau	/	Moulin / Usine	/
Largeur du seuil : <b>7 m</b>			Bief	/	Glissière canoë/kayak	/
Dimension des vannages : /			<b>Hydrologie</b>			
Etat général de la structure : <b>Mauvais</b>			Module : <b>0,07</b>			
Désordres annexes /embâcles : <b>Affouillements en pied d'ouvrage, érosion de berge, incision du lit en aval</b>			Débit d'étiage (QMNA5) : <b>6,1</b>			
<b>Enjeux associés à l'ouvrage</b>			Débits de crue (m3/s) Q2 : <b>1,2</b> Q5 : <b>1,7</b>			
<b>Berges naturelles</b>			: Q10 : <b>2</b> Q100 : <b>8</b>			
<b>Continuité écologique</b>						
<b>Continuité sédimentaire</b>			<b>Continuité biologique</b>			
Longueur du remous solide : <b>&lt; 10 m</b>			Dispositif de franchissement : /			
Longueur du remous liquide : <b>&lt; 10 m</b>			Avis sur la fonctionnalité : /			
Niveau de comblement de la retenue amont : <b>important (quasi-transparent)</b>			Franchissabilité

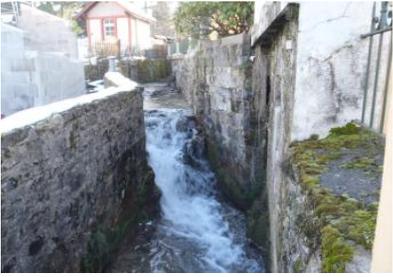
Tronçon :	FOR.2						
Point kilométrique :	3,09						
<b>Planches photographiques</b>

<b>Informations administratives et réglementaires</b>			<b>Usages</b>				
Propriétaire :			Usage passé :	Stabilisation			
Coordonnées :	X:977376.48, Y:6595550.75		Usage actuel :	Stabilisation			
N°ROE :	/		Prise d'eau fonctionnelle / Estimation du débit dérivé	Non / 0%			
Droit d'eau existant :	/		Longueur du tronçon court-circuité :	/			
Débit réservé (10ème du module)* :	/		Longueur du bief :	/			
Débit minimum biologique :			<b>Etat des éléments de l'ouvrage</b>				
<b>Caractéristiques de l'ouvrage</b>			<b>Eléments</b>	<b>Etat</b>	<b>Eléments</b>	<b>Etat</b>	
Eléments structurants :	Pierre, enrochement		Deversoir	1 - Moyen	Passé à poissons	/	
Hauteur de chute de l'ouvrage (ΔHe) :	1,8 m		Vannes	/	Conduite forcée	/

Hauteur de l'ouvrage :	1,8 m		Prise d'eau	/	Moulin / Usine	/	
Largeur du seuil :	2 m		Bief	/	Glissière canoë/kayak	/	
Dimension des vannages :	/		<b>Hydrologie</b>				
Etat général de la structure :	Moyen		Module* :	0,07			
Désordres annexes /embâcles :	Affouillements en pied d'ouvrage, érosion de berge, incision du lit		Débit d'étiage (QMNA5 en l/s)* :	6,1			
<b>Enjeux associés à l'ouvrage</b>			Débits de crue (m3/s)	Q2 :	1,2	Q5 :	1,7
Protection de berge (bâti)				Q10 :	2	Q100 :	8
<b>Continuité écologique</b>							
<b>Continuité sédimentaire</b>				<b>Continuité biologique</b>			
Longueur du remous solide :	< 10 m		Dispositif de franchissement :				/
Longueur du remous liquide :	< 10 m		Avis sur la fonctionnalité :				/
Niveau de comblement de la retenue amont :	Important (transparent)		Franchissabilité	Montaison		Dévalaison	
Granulométrie des matériaux sédimentés :	Pierres		Truite Fario
