Suivi écologique du chenal de crue de la Vezouze à Lunéville

Journée technique des animateurs
« Milieux aquatiques »

9 octobre 2015

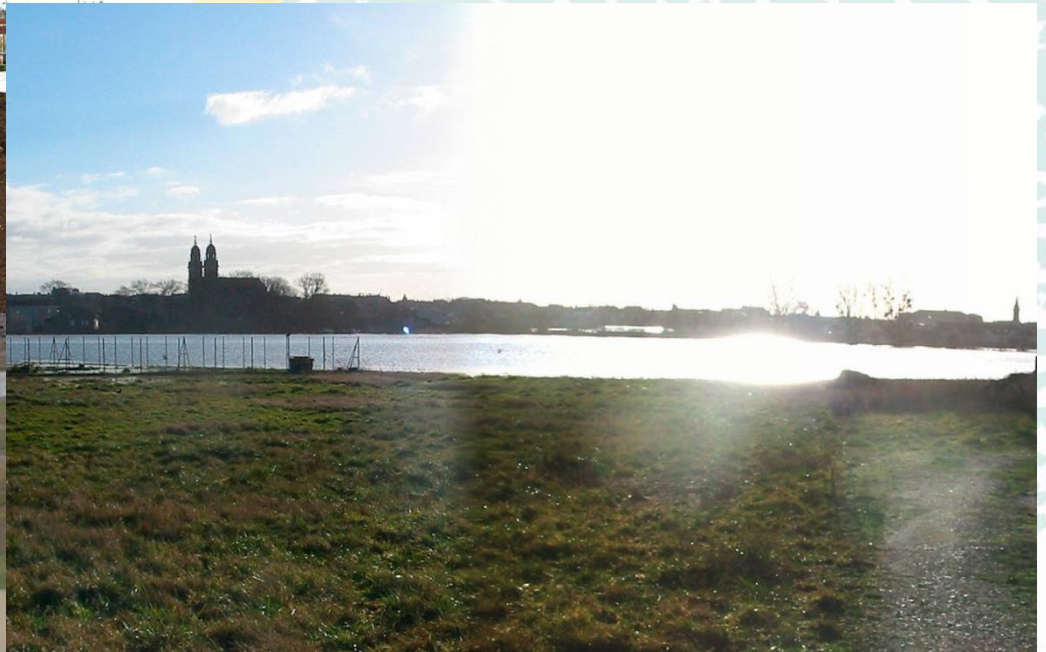
ection digue en RG

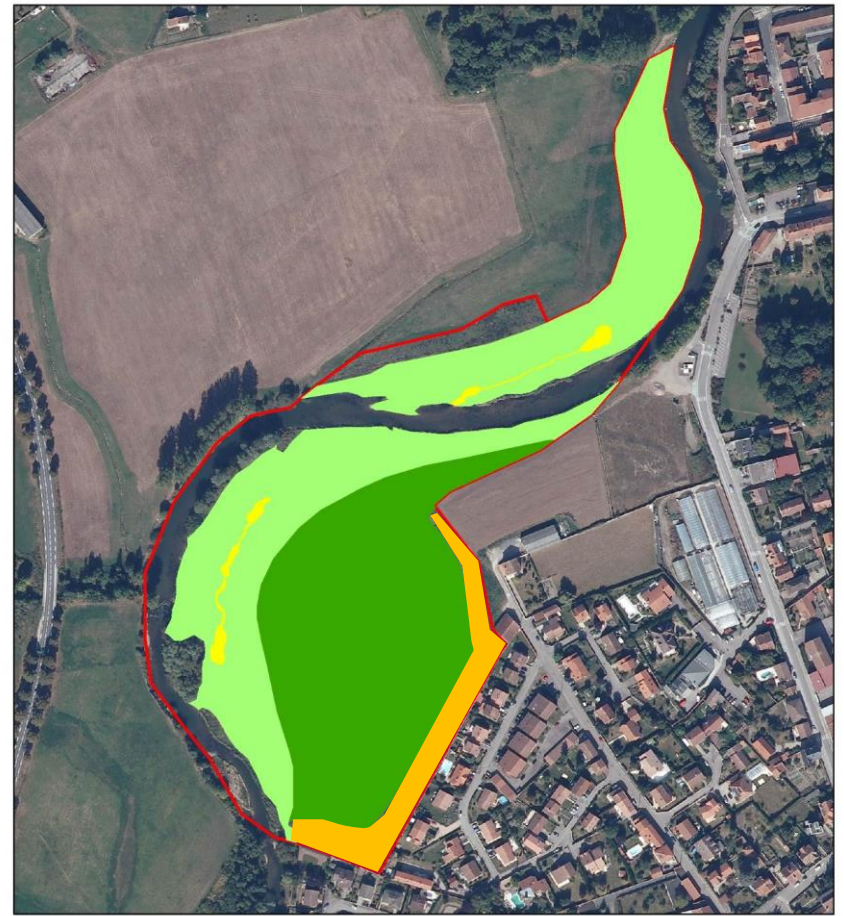
Diagnostic écologique du chenal de crue de la Vezouze

Zone d'étude
-

Prairie haute – lit majeur
-

Prairie basse – lit « moyen »
-

Annexes hydrauliques
-

Talus
