Etude multifonctionnelle préalable au contrat de bassin

BASSIN VERSANT DU BREVON

Phase 1 – Etat des lieux et diagnostic

REETCE00298-01

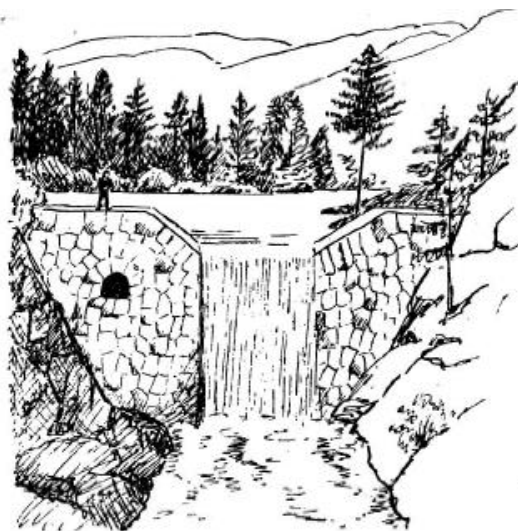
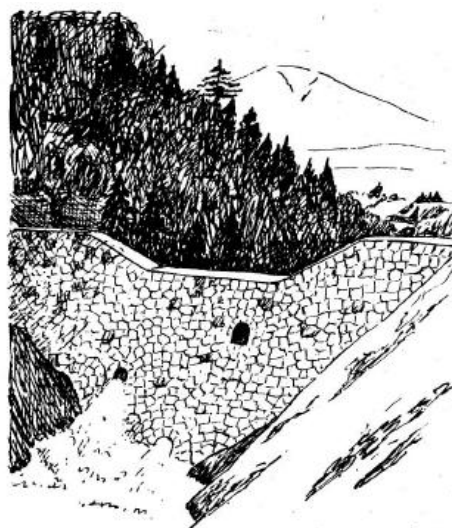
Figure 2 : Caractéristiques des barrages de stabilisation historiques¹ (J. Messines, M. Widmann, 1943)

Désignation de l'ouvrage	Hauteur		Epaisseur à la cuvette	Longueur m ert	Volume m ³	Observations
	à la cuvette	à la base				
	m ert	m ert	m ert			
I. Marphoz....	6 m	3,50	2,00	67 m	1359	Rectiligne avec contre-barrage
II. Sauthieux ..	10 m	5,25	2,75	19	641	Rectiligne
III. Pierra Bessa	16 m	6,80	4,00	44	2675	Curviligne

Barrage de Sauthieux sur la Follaz

Barrage de Pierre Bessa sur le Brévon

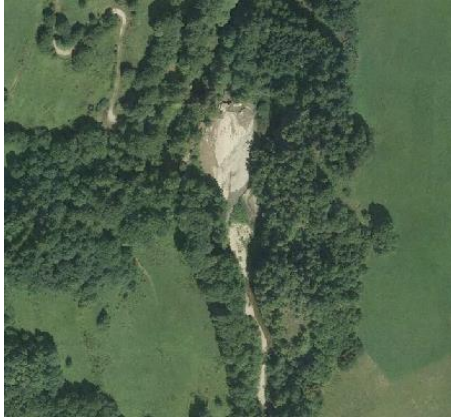
Comblement de la retenue du Barrage du Soulard

Sur le Brevon et la Follaz, nous ne notons pas la présence de plages de dépôts spécifiques. Néanmoins, nous observons que les retenues associées aux ouvrages transversaux ainsi que la structure naturelle du Lac du Vallon ont assurés et assurent encore parfois un rôle de dépôts et de stockage des matériaux en queue de retenue.

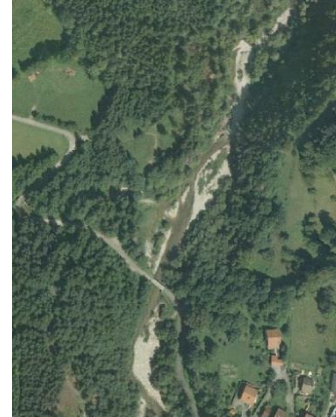
Phénomène de stockage des sédiments dans la retenue du barrage de stabilisation RTM sur le Brevon

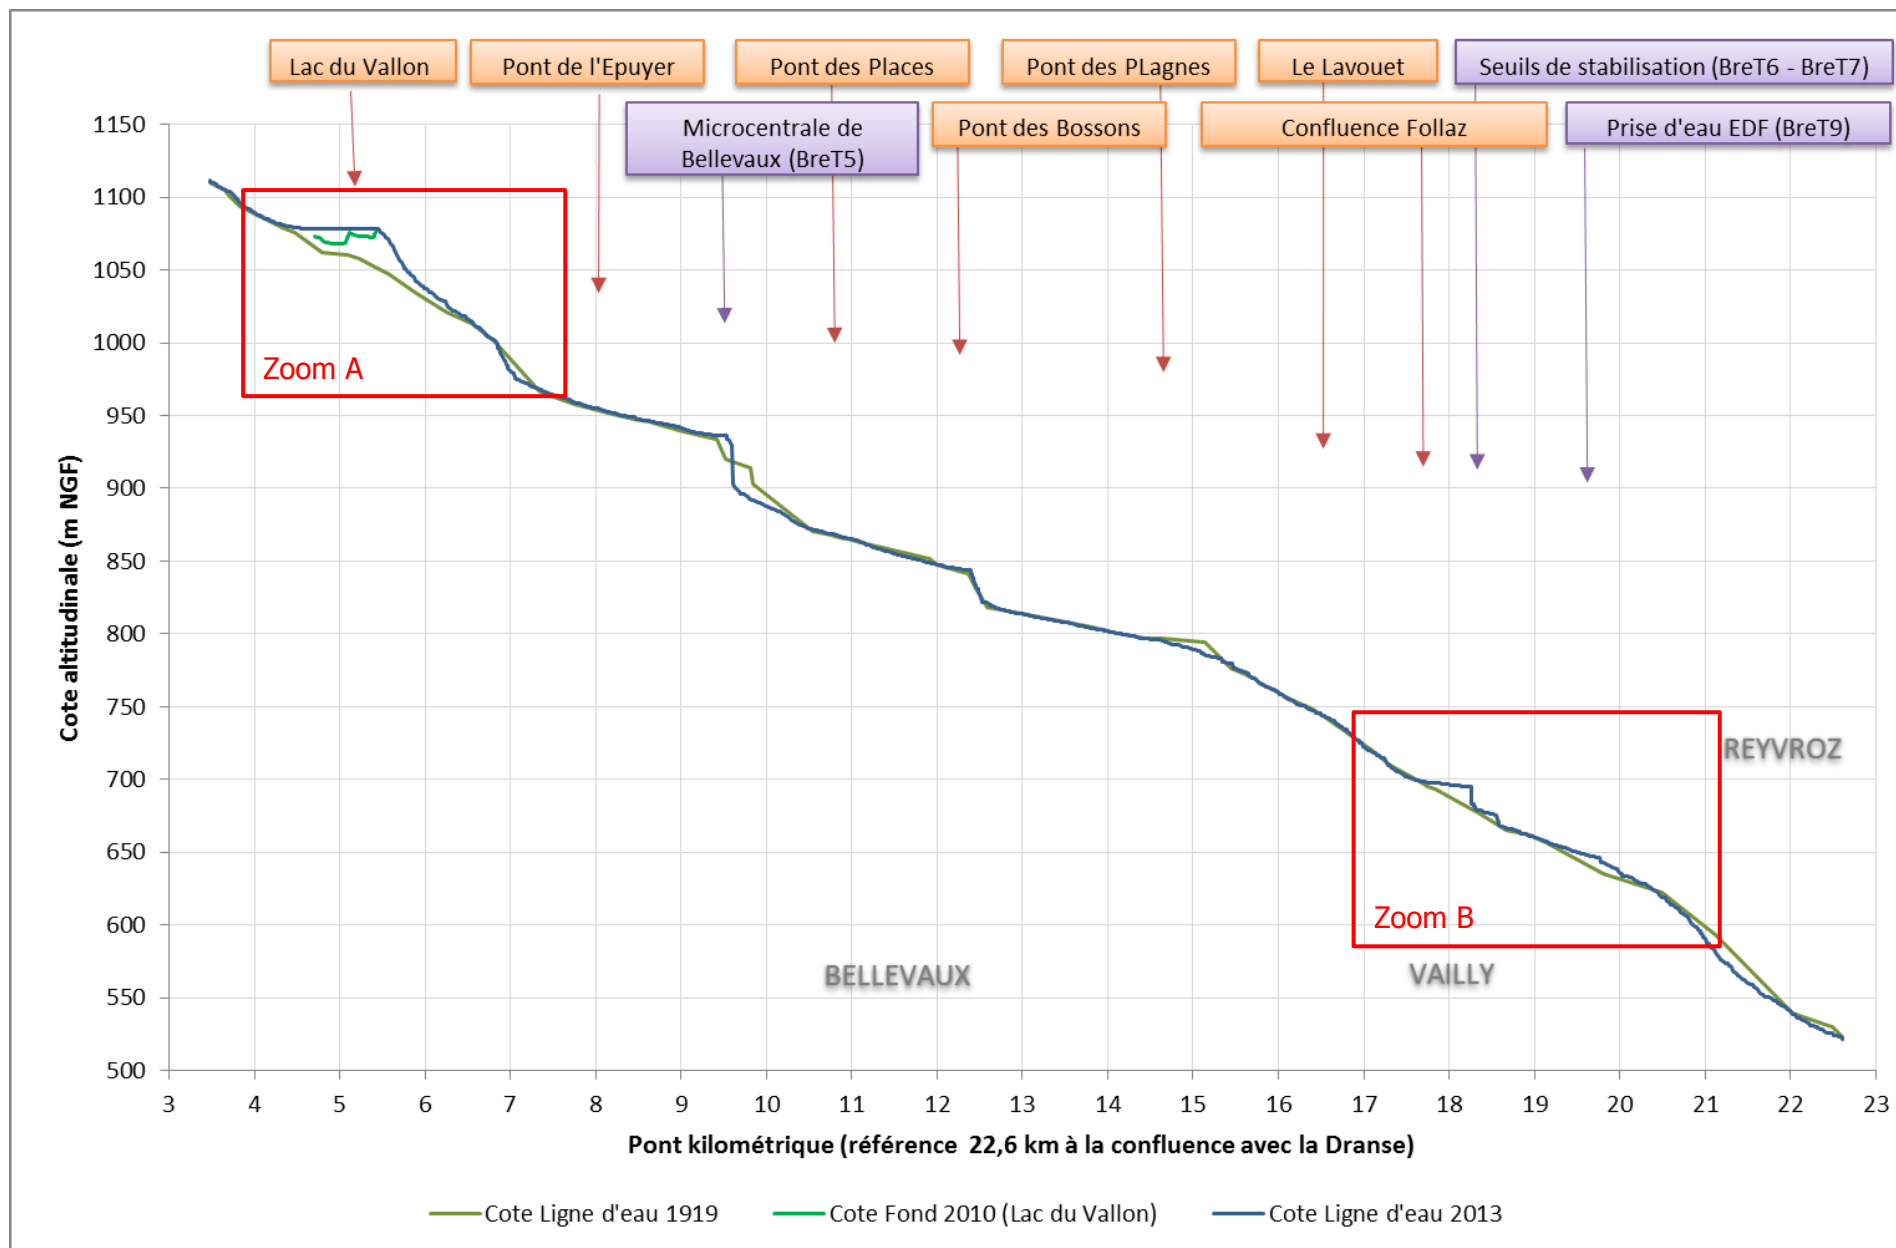
Figure 6 : Comparaison des profils en long sur le Brevon

En aval de la prise d'eau EDF et plus largement en aval du pk 20,50, on peut constater une incision significative du profil en long (enfouissement du lit). Le cours d'eau est en déficit sédimentaire du fait de la présence d'obstacles à la continuité sédimentaire sur les tronçons en amont immédiat.

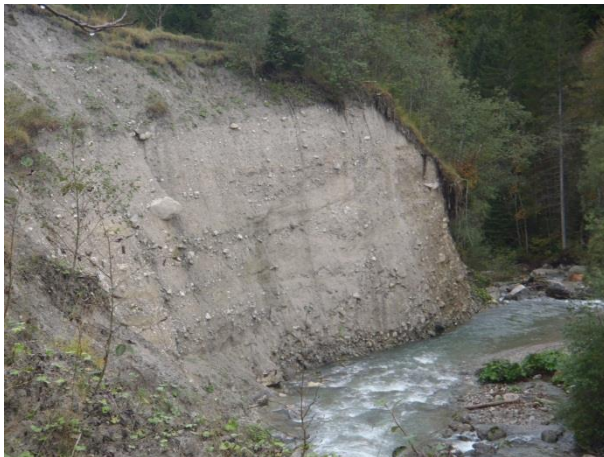
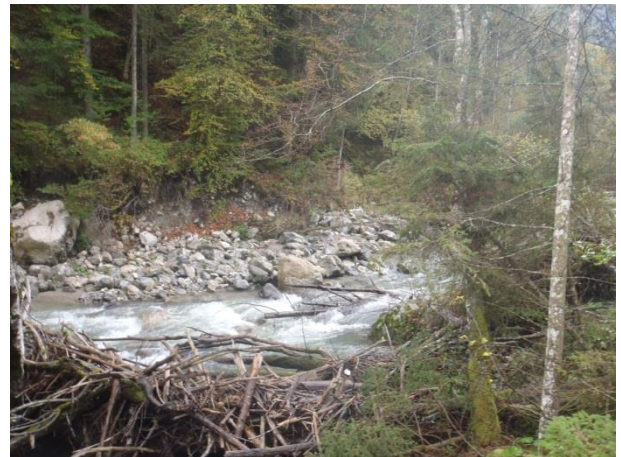
Erosion de berge et embâcle au Lavouet

Depuis le Lavouet jusqu'au barrage de stabilisation des Aix, la pente du cours d'eau augmente (3,58%) et le lit devient plus encaissé. Sur ce secteur, l'augmentation des forces érosives et l'érodabilité forte des pieds de versant (matériaux argileux et sableux friables) conduisent à une fréquence et une ampleur importante des érosions de berges avec la production de nombreux embâcles.

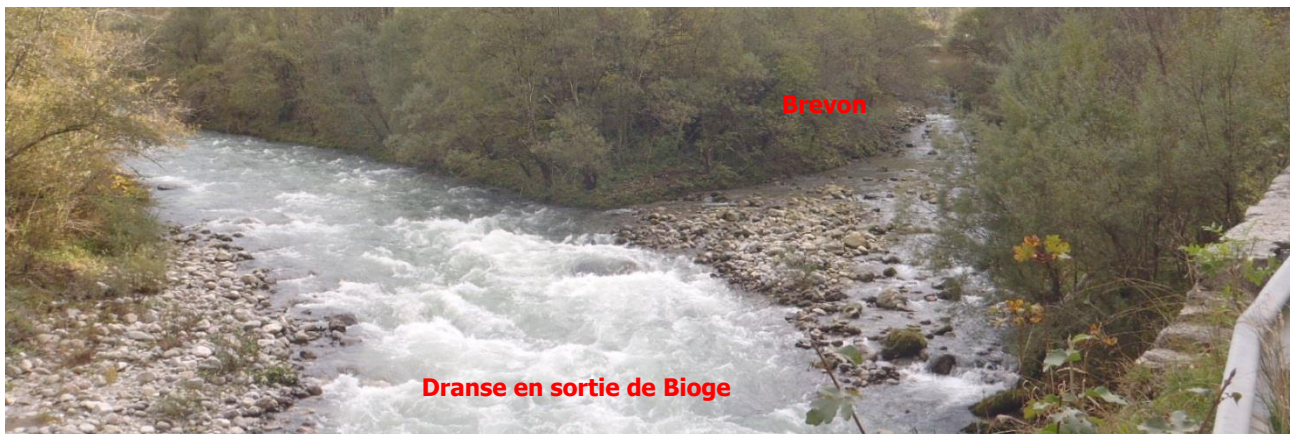
Impact du prélèvement en eau sur l'hydrologie du Brevon

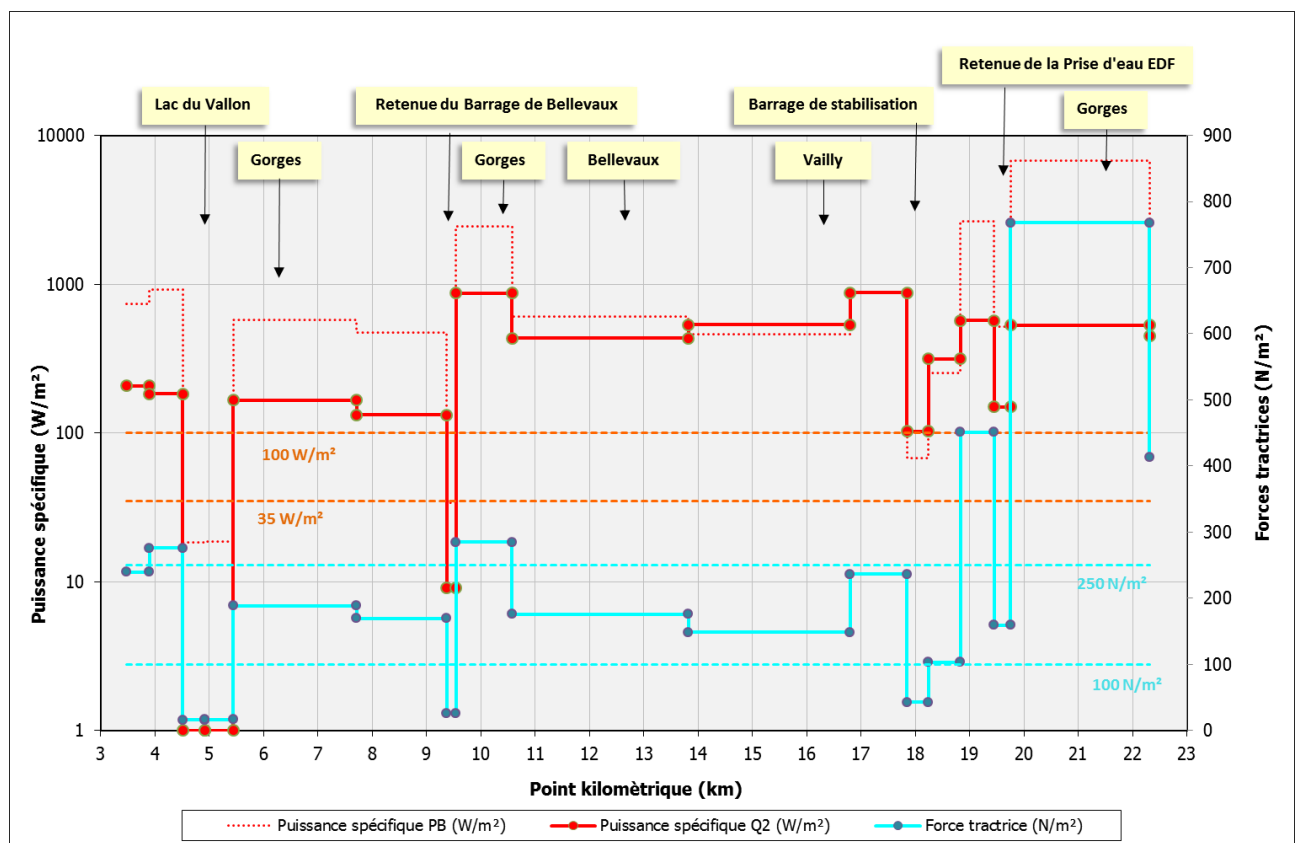
Figure 10 : Profil en long des puissances spécifiques et des forces tractrices sur le Brevon

- Les valeurs de forces tractrices sont modérées dans les zones de retenue étant donné la stabilisation du profil et la réduction de la pente et de l'énergie hydraulique des écoulements.

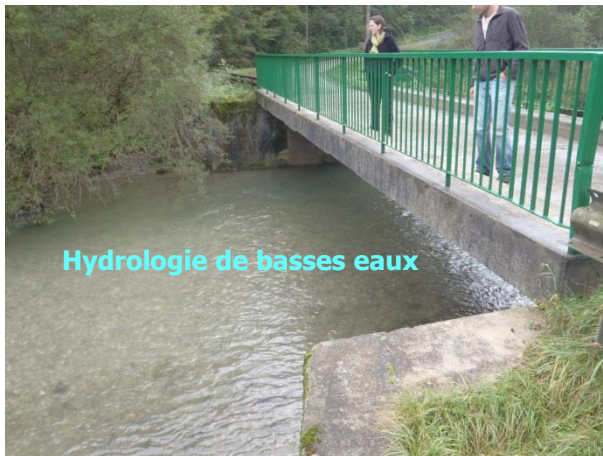
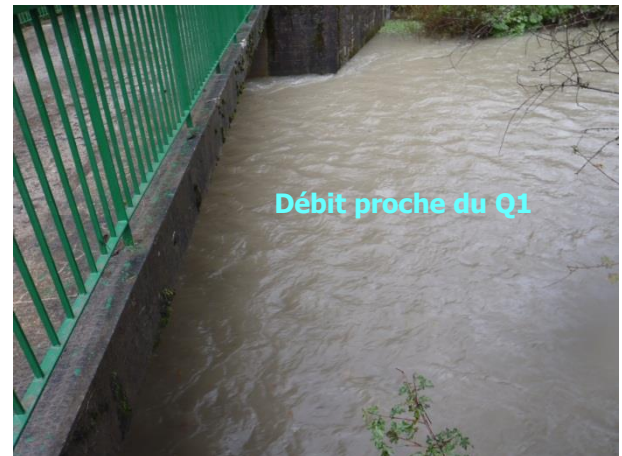
Impact de la montée des eaux sur le Pont des Aix (Bre.8)

On remarque toutefois, une capacité réduite sur le pont des Aix, avec une mise en charge entre la crue biennale et la crue quinquennale. Les capacités de transit de l'ouvrage sont ici réduites du fait de la proximité de la retenue du barrage de stabilisation dont le comblement induit une réduction de la section hydraulique de l'ouvrage et une réduction des pentes d'écoulements.

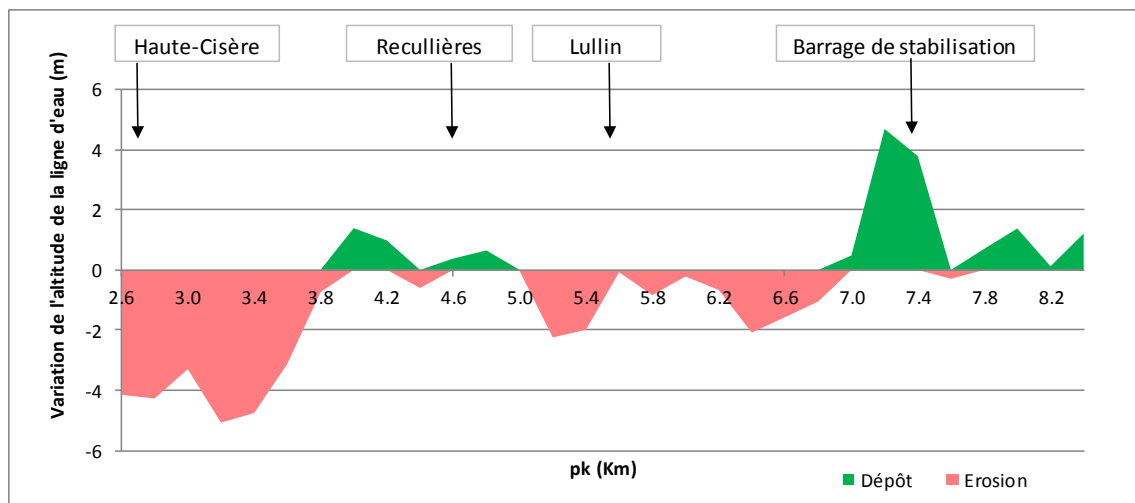
Figure 17 : Estimation des variations des hauteurs de ligne d'eau entre 1919 et 2012 sur la Follaz

En aval de Lullin et jusqu'à la confluence avec le Brevon, le lit de la Follaz s'est exaucé sous l'influence des barrages de stabilisation RTM au niveau de la traversée de la D26 et sous l'influence de la retenue du barrage de stabilisation RTM du Brevon au niveau de la confluence.

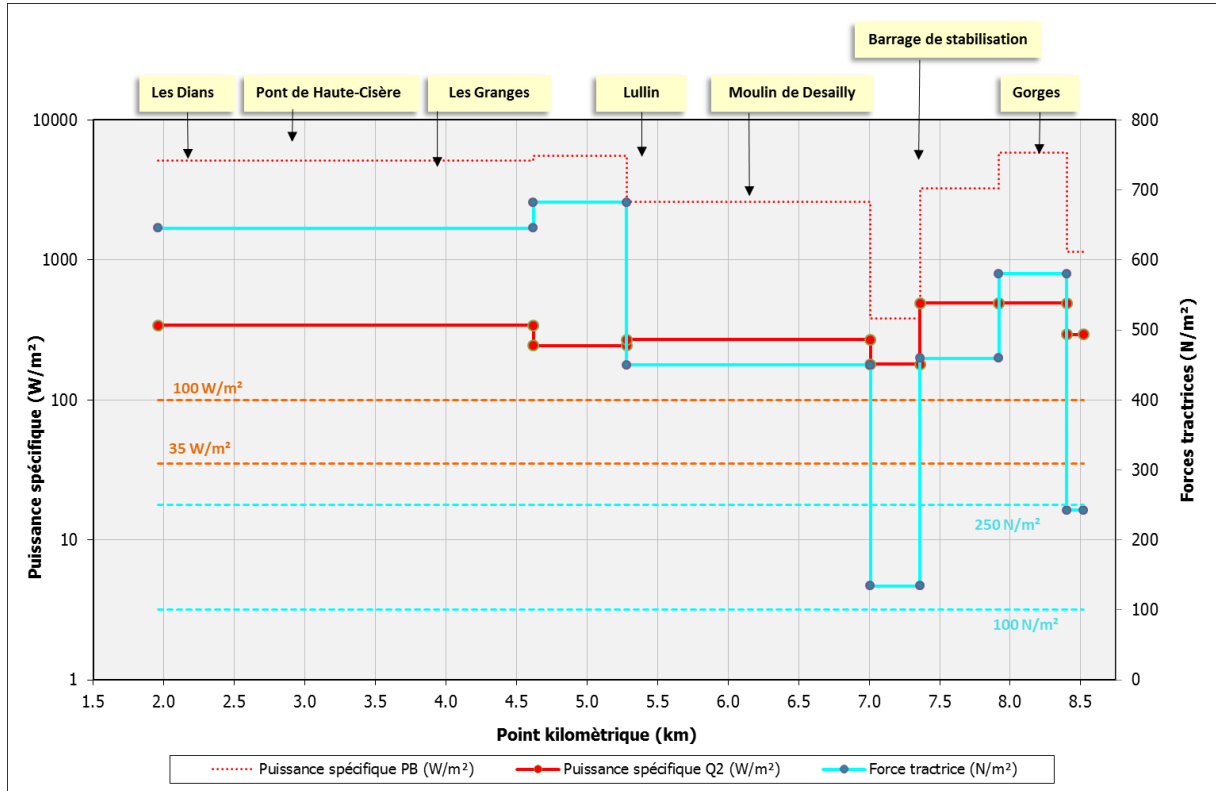
Figure 19 : Puissances spécifiques et des forces tractrices sur la Follaz

La Figure 19 donne les résultats des calculs de forces et de puissance. Il apparaît que ces dernières sont particulièrement élevées et toujours supérieures à 100 W/m² sur tout le linéaire du cours d'eau.
