SYNDICAT INTERCOMMUNAL D'AMENAGEMENT DU CHABLAIS

BASSIN VERSANT DE LA DRANSE AVAL

Phase 1 – Etat des lieux et diagnostic

REETCE00298-01

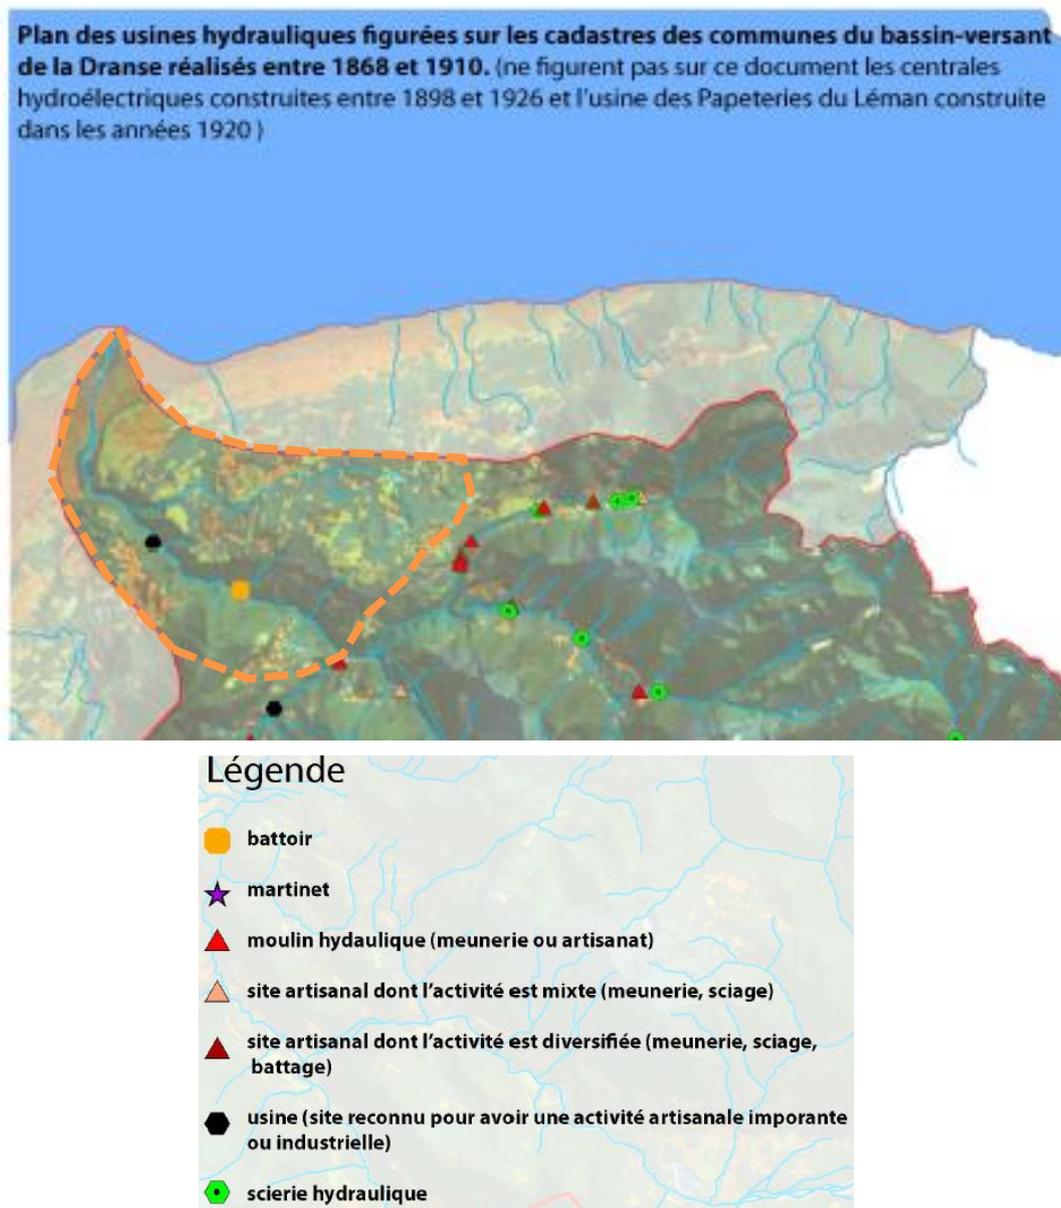
Figure 1 : Ouvrages et prises d'eau présents sur le bassin du Chablais entre 1869 et 1890 (Conseil général de Haute-Savoie¹)

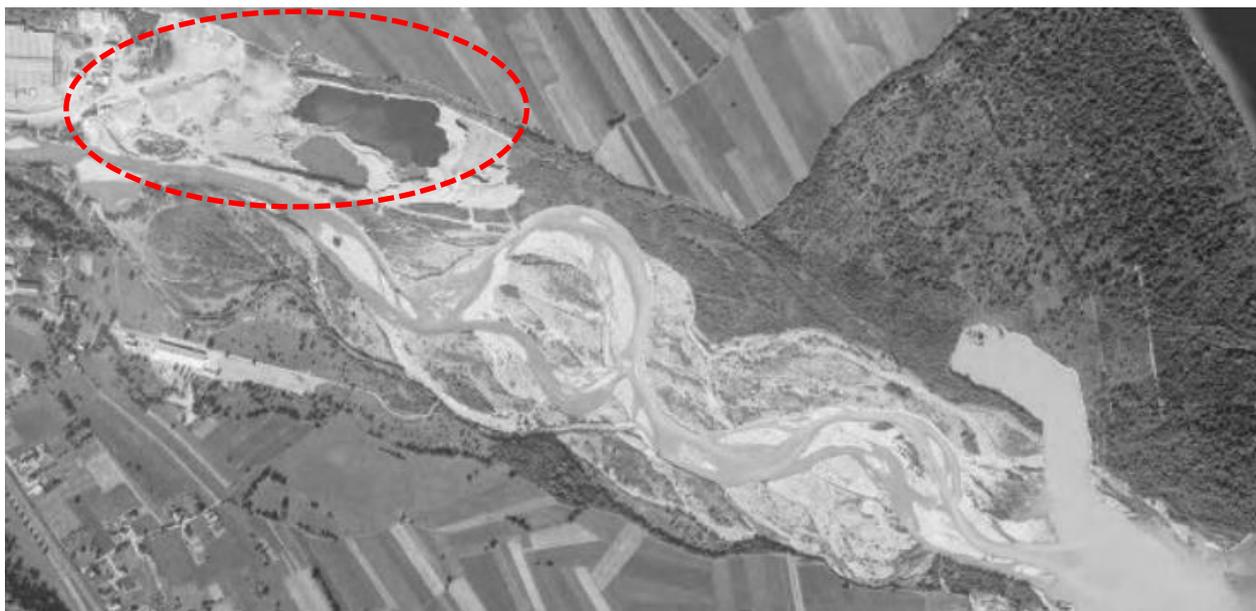
Figure 2 : Zone d'extraction au niveau du delta de la Dranse en 1961

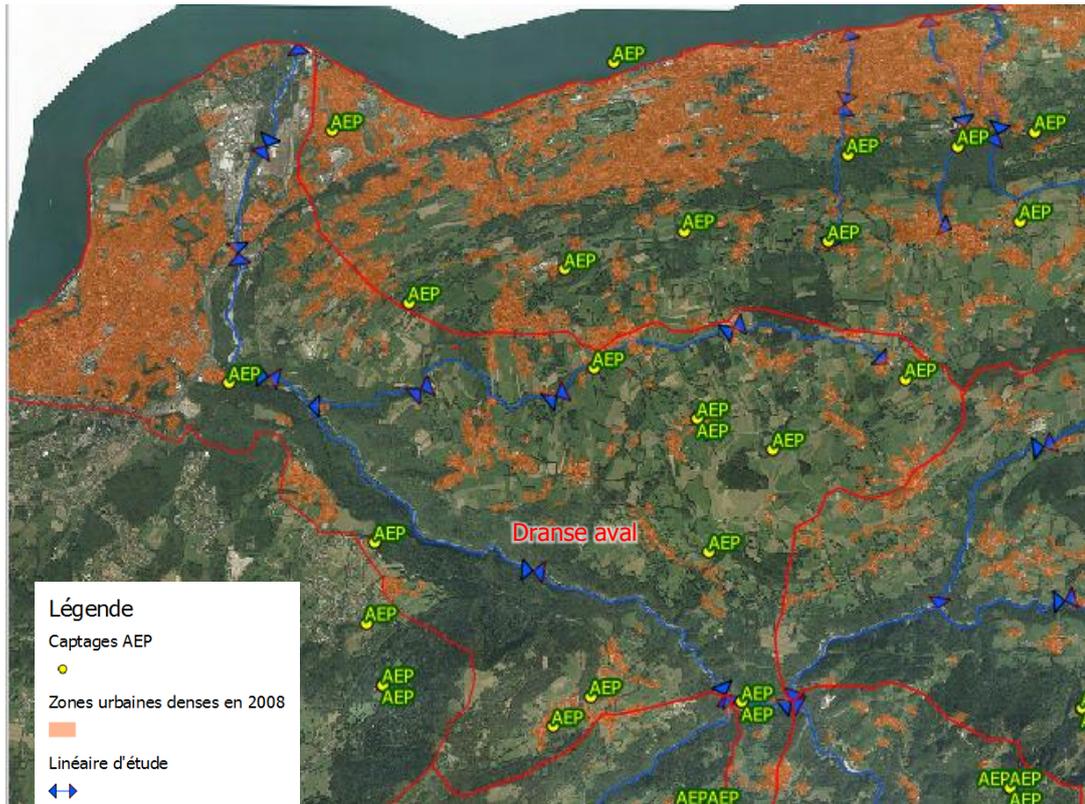
Figure 3 : Captages en eau potable sur le bassin de la Dranse aval

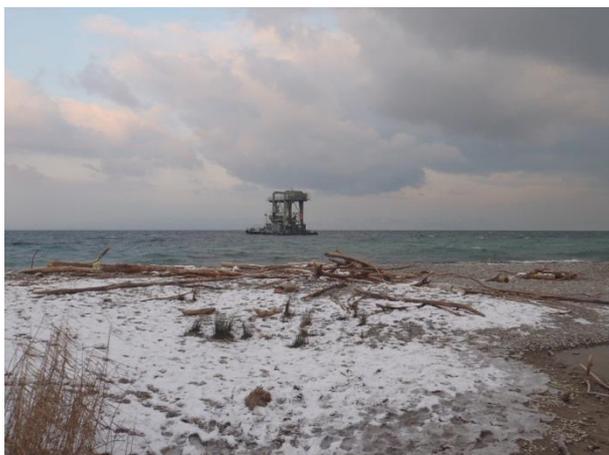
Barge d'extraction à l'embouchure de la Dranse

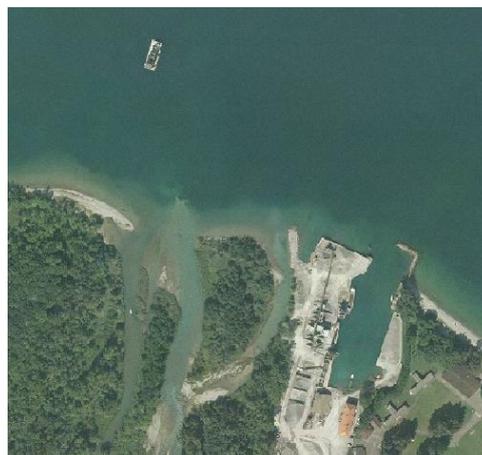
Infrastructures d'extraction au niveau de la confluence avec le lac

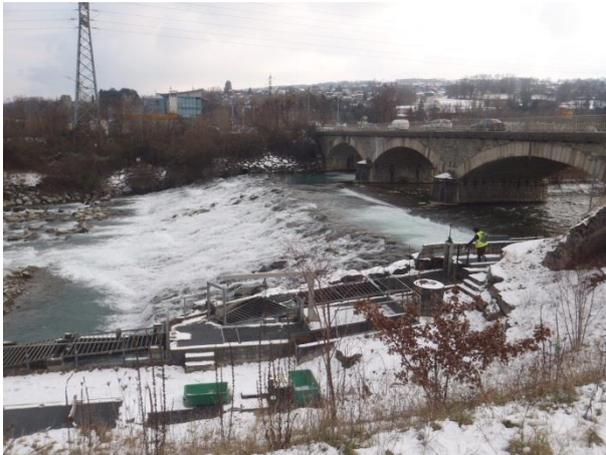
Seuil de Vongy sur la Dranse

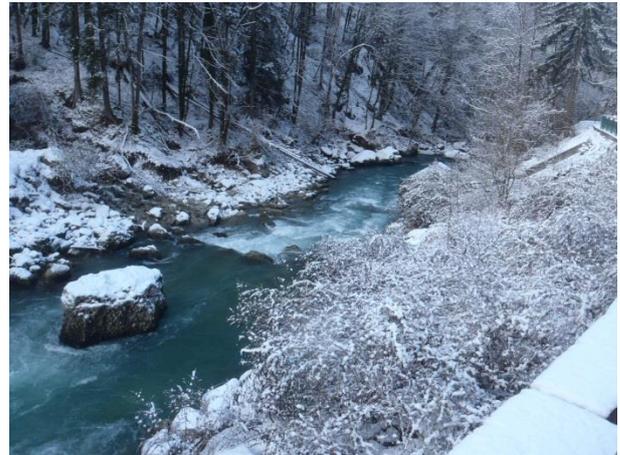
Seuil semi-naturel de stabilisation de la Dranse à Chéresson

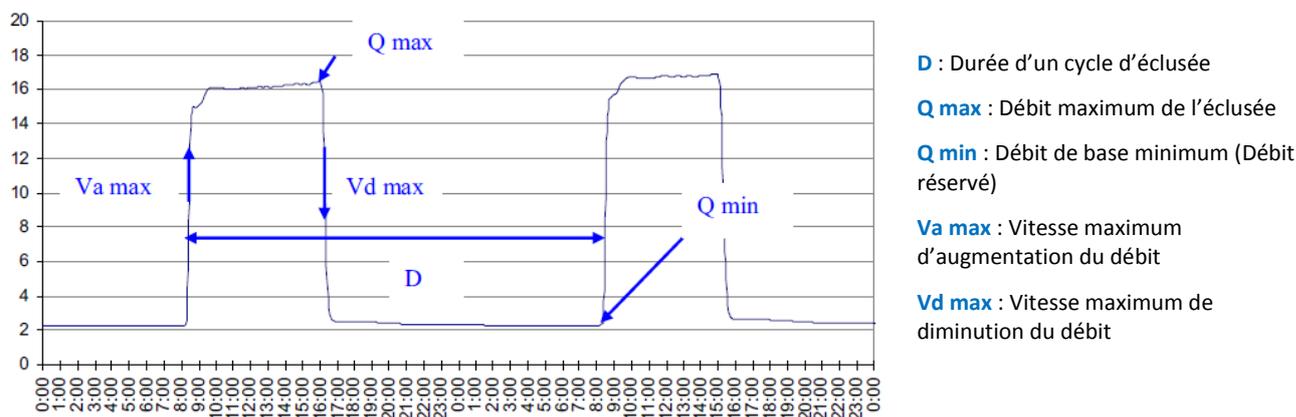
Figure 5 : Illustration des paramètres extraits de cycles d'éclusées sur la Basse Dranse (SAGE Environnement)

La centrale de Bioge fonctionne avec un système par écluse qui alterne période de stockage au niveau du barrage du Jotty sur la Dranse de Morzine et période de turbinage où le débit turbiné est restitué à la Dranse en aval immédiat de la centrale. La figure suivante, issue de l'étude réalisée par Sage Environnement en janvier 2010 illustre ce type de fonctionnement quotidien.

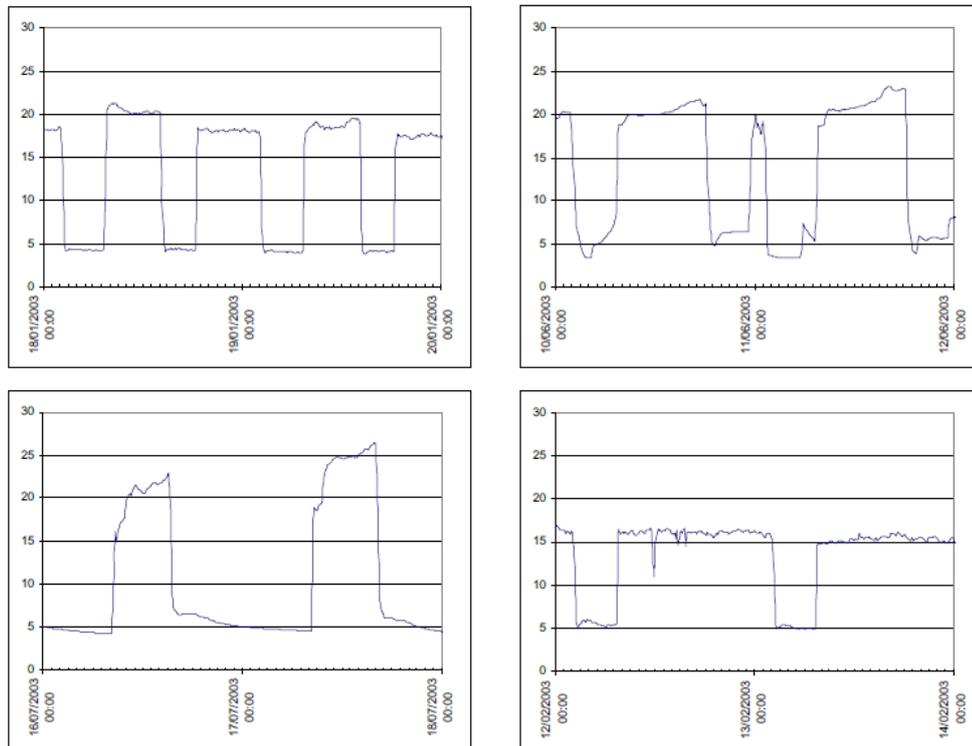
Figure 6 : Illustration des différents types de cycles d'éclusées observés sur la Dranse à Bioge : deux cycles par jours en haut ; un cycle par jour en bas (SAGE Environnement)

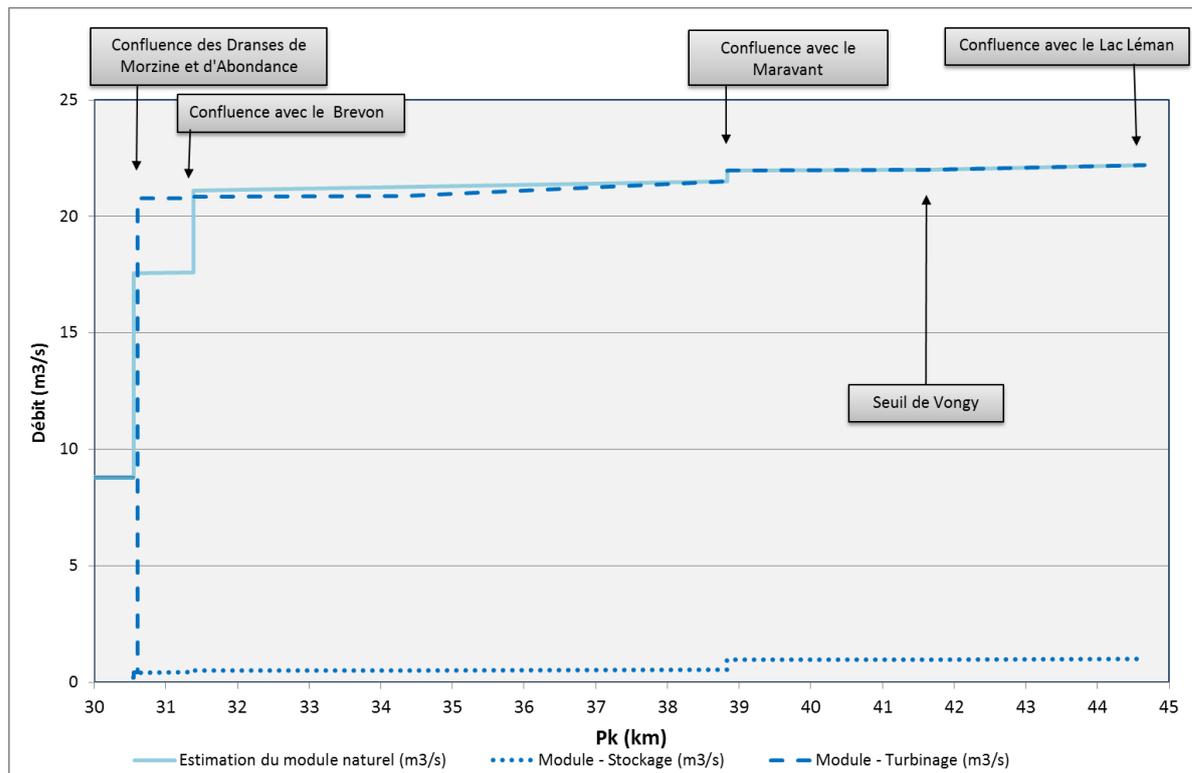
Figure 7 : Evaluation du profil en long hydrologique de la Dranse aval au module

La figure suivante illustre l'évaluation du profil en long du module de la Dranse de la confluence des Dranses d'Abondance et de Morzine jusqu'à l'embouchure au Lac Léman.

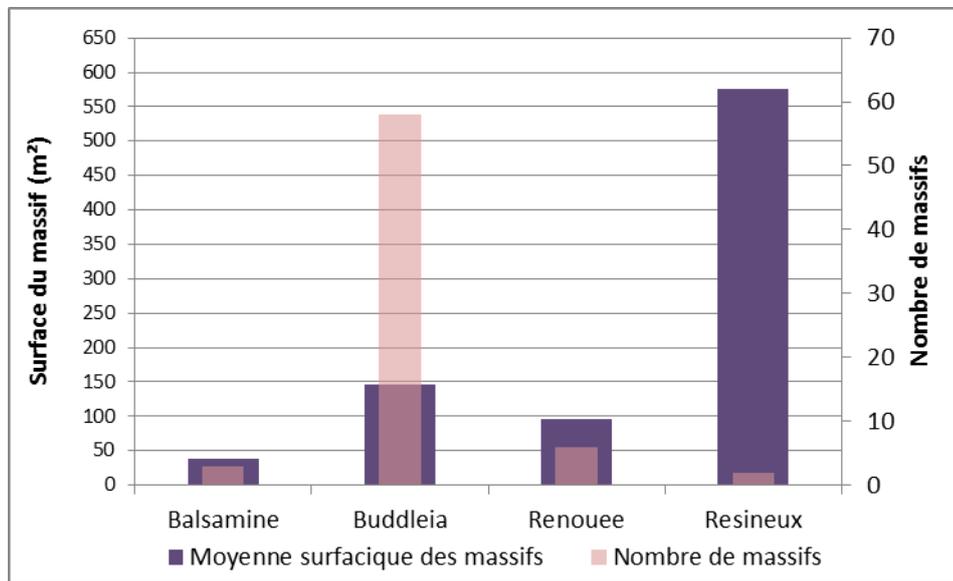
Figure 8 : Répartition des invasives sur le bassin de la Dranse aval

Sur le bassin versant de la Dranse aval, on note la présence d’un massif important de Renouée (~250 m²) au niveau du Pont de Bioge en rive droite de la Dranse. On observe également des massifs qui ont colonisés les enrochements de berge en rive gauche en amont du pont de Vongy. Plus en amont, on observe la présence de massifs de Balsamine au niveau du Pont de l’Eglise (~100 m²) dus probablement aux différents travaux de remblaiement et phénomènes d’érosion actifs dans la zone.

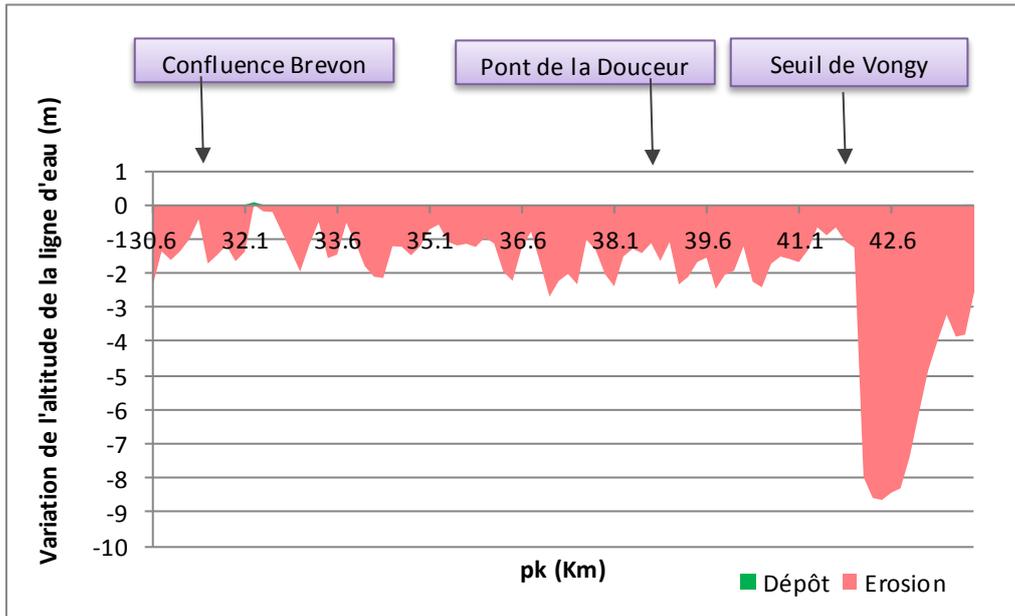
Figure 9 : Comparaison des profils en long de 1919 et 2013 entre la confluence avec le Brevon et l'embouchure de la Dranse

Du pont de la Route Nationale au Seuil de Vongy (pk 41,96), le phénomène d'incision semble se réduire du fait de la présence du seuil de Vongy en aval qui représente un point dur de fixation du profil en long. On estime en effet une profondeur moyenne d'enfoncement du lit de 1,0 m sur ce secteur. On notera de plus que le lit moyen du cours d'eau est ici chenalisé ce qui laisse supposer dans le cadre de l'incision du cours d'eau une banalisation de la granulométrie et un pavage du fond du lit.

Du seuil de Vongy à l'usine d'incinération (pk 43,5), l'enfoncement moyen du lit depuis 1919 est estimé à 6,30 m. Cet état de fait s'explique par les nombreux travaux d'extraction de matériaux réalisés au cours du XXème siècle dans le lit moyen de la Dranse qui ont conduit par une érosion progressive et régressive depuis les fosses d'extraction à un abaissement général du lit étendu à tout le secteur et jusqu'à la confluence avec le lac Léman. Le schéma suivant illustre le phénomène d'incision progressive du lit suite à des travaux d'extraction.

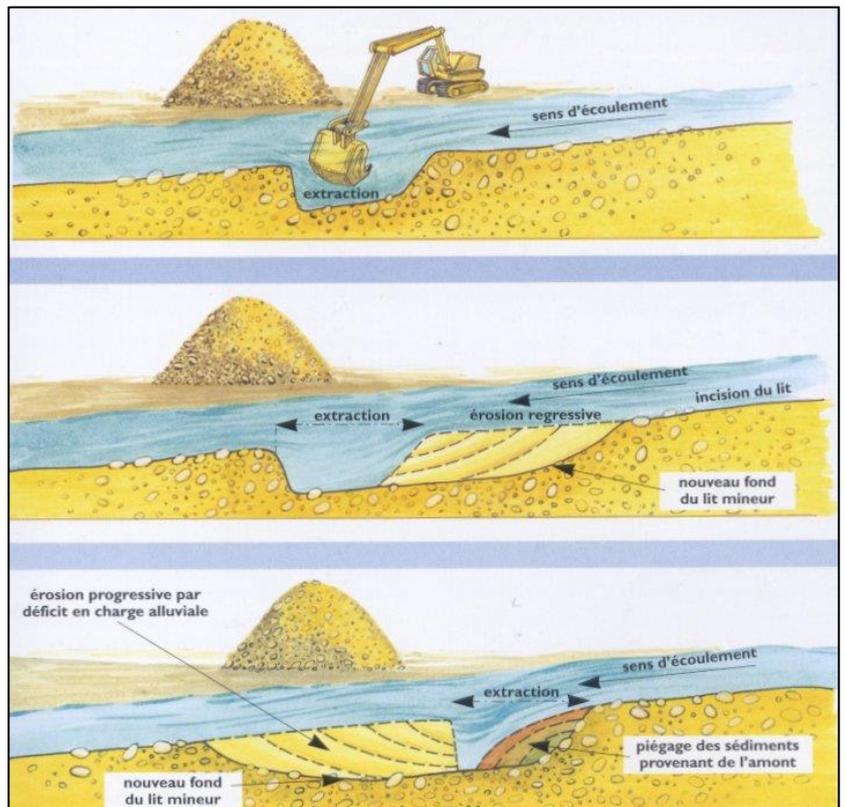
Figure 10 : Schéma explicatif des phénomènes d'incision suite à des extractions dans le lit des cours d'eau (Malavoi)

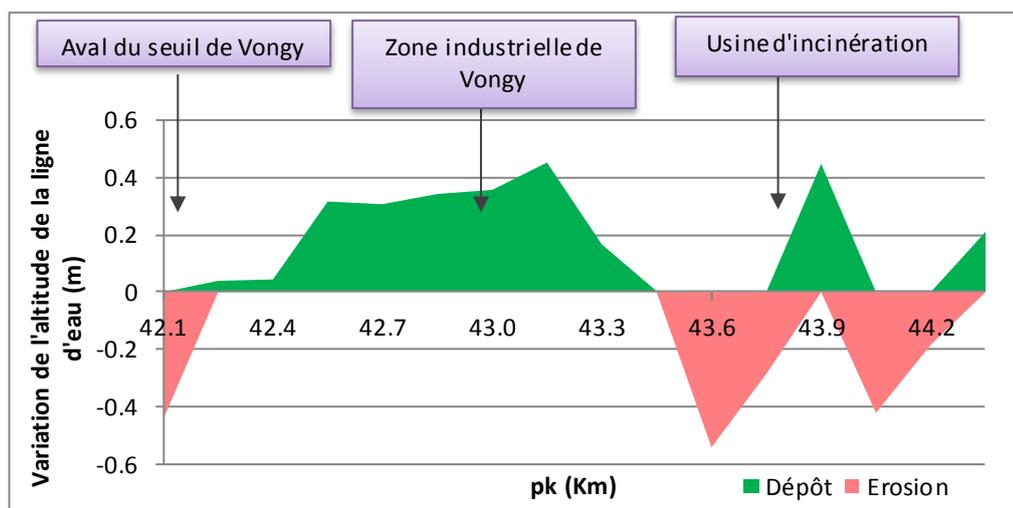
Figure 11 : Comparaison des profils en long de 2009 et 2013 entre l'aval du Seuil de Vongy et l'embouchure de la Dranse

Entre 2009 et 2013, on estime un léger abaissement en aval du seuil de Vongy (de près de 45 cm) et un engraissement moyen de près de 22 cm sur la Dranse en aval jusqu'à l'usine d'incinération, ce qui nous indique que la Dranse continue de tendre vers un équilibre morphodynamique, ce qui n'empêche pas les risques d'affouillement au droit du seuil.

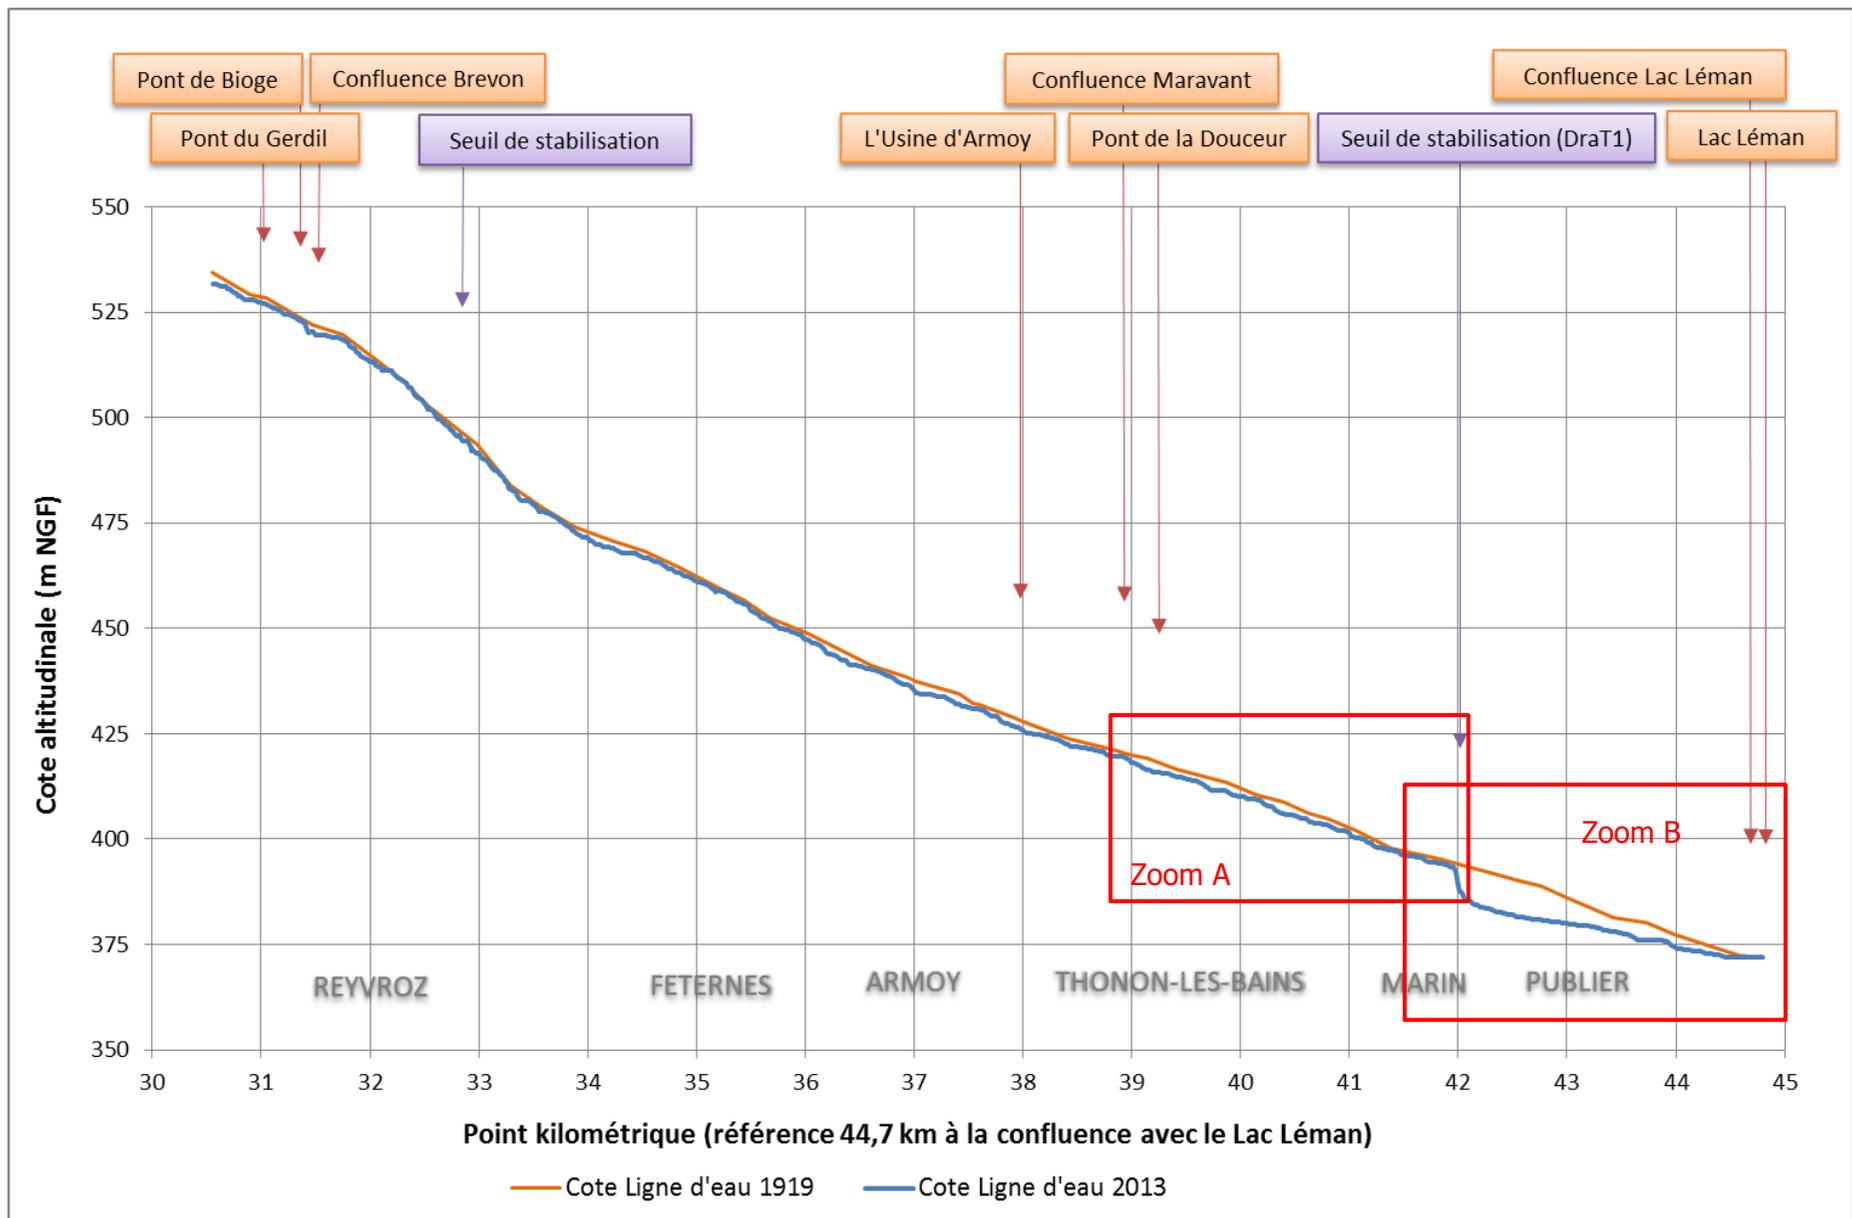
Figure 12 : Comparaison des profils en long sur la Dranse aval

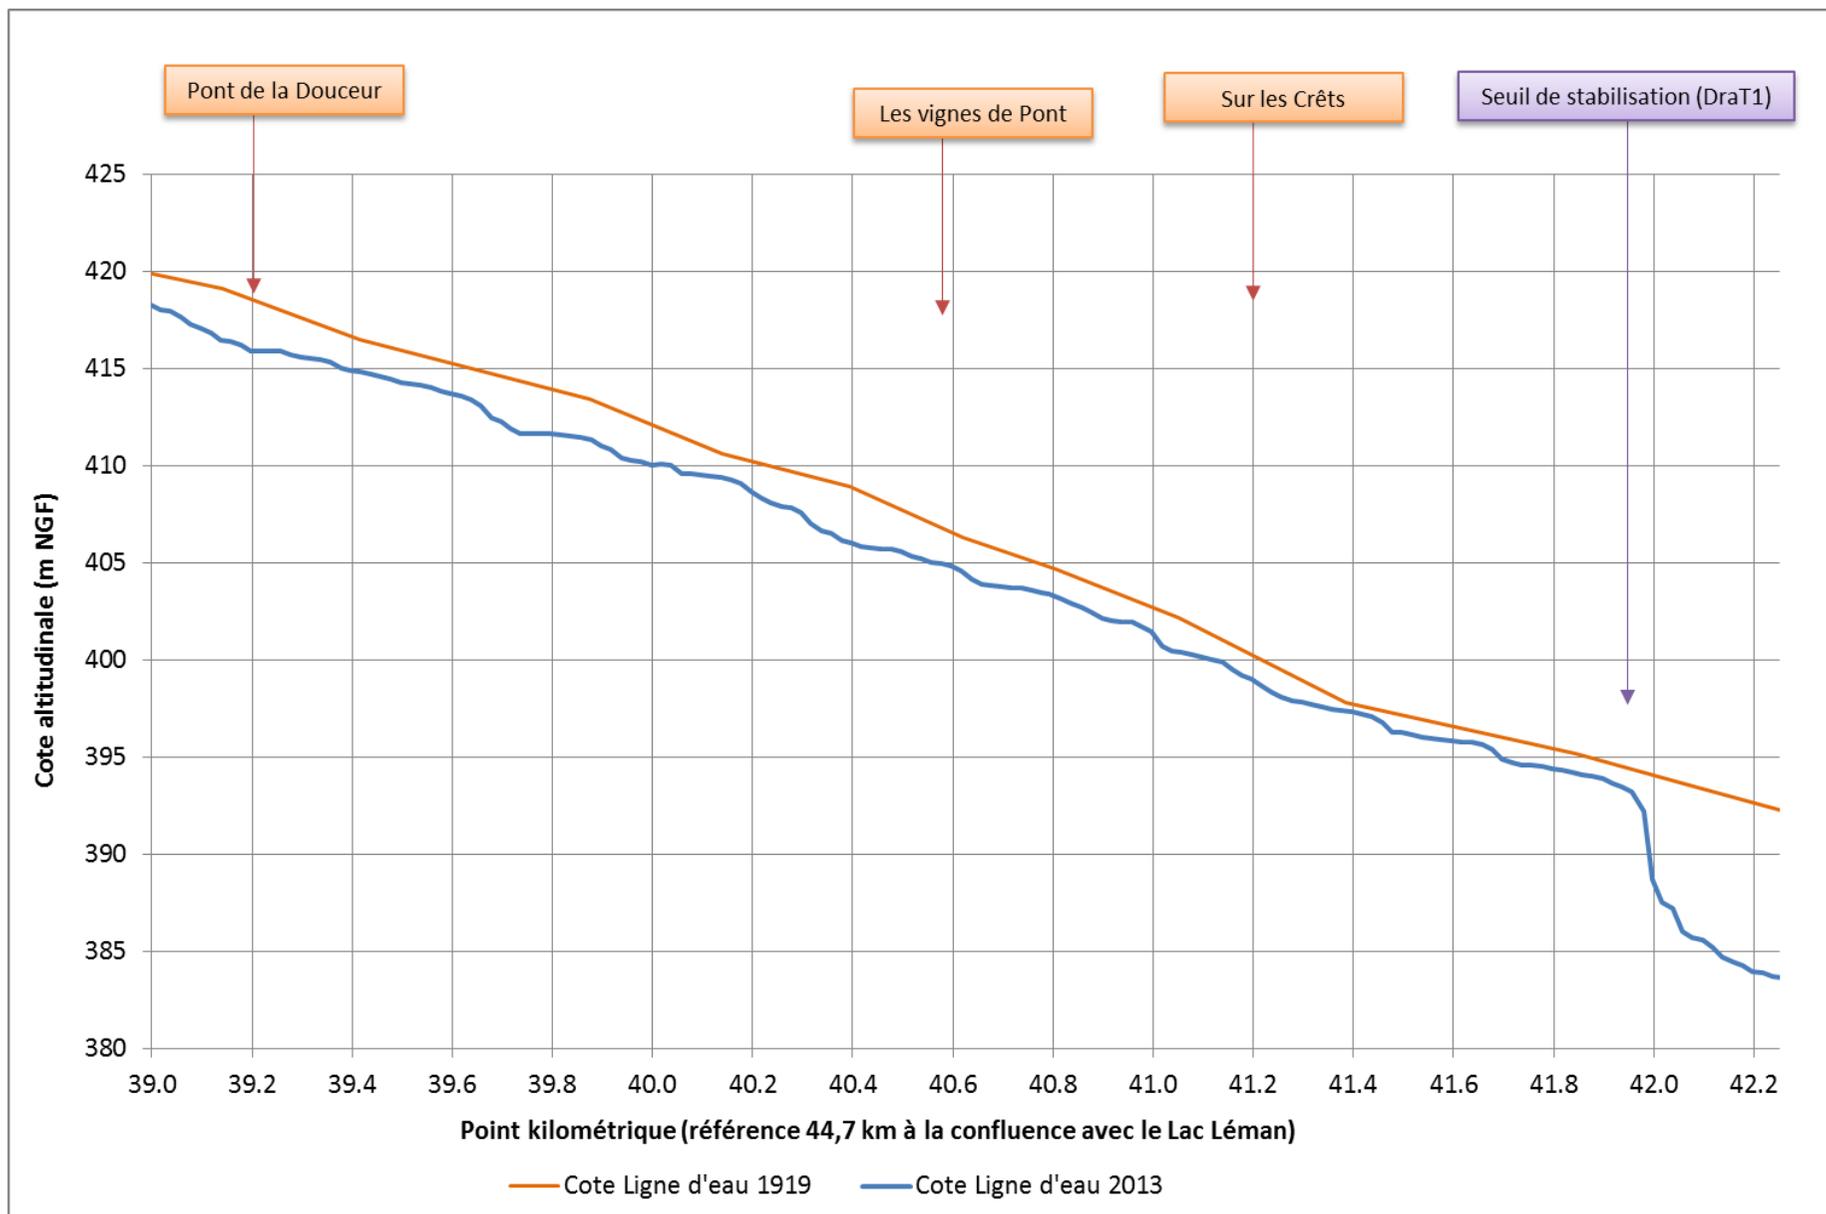
Figure 13 : Comparaison des profils en long sur la Dranse aval– Zoom A

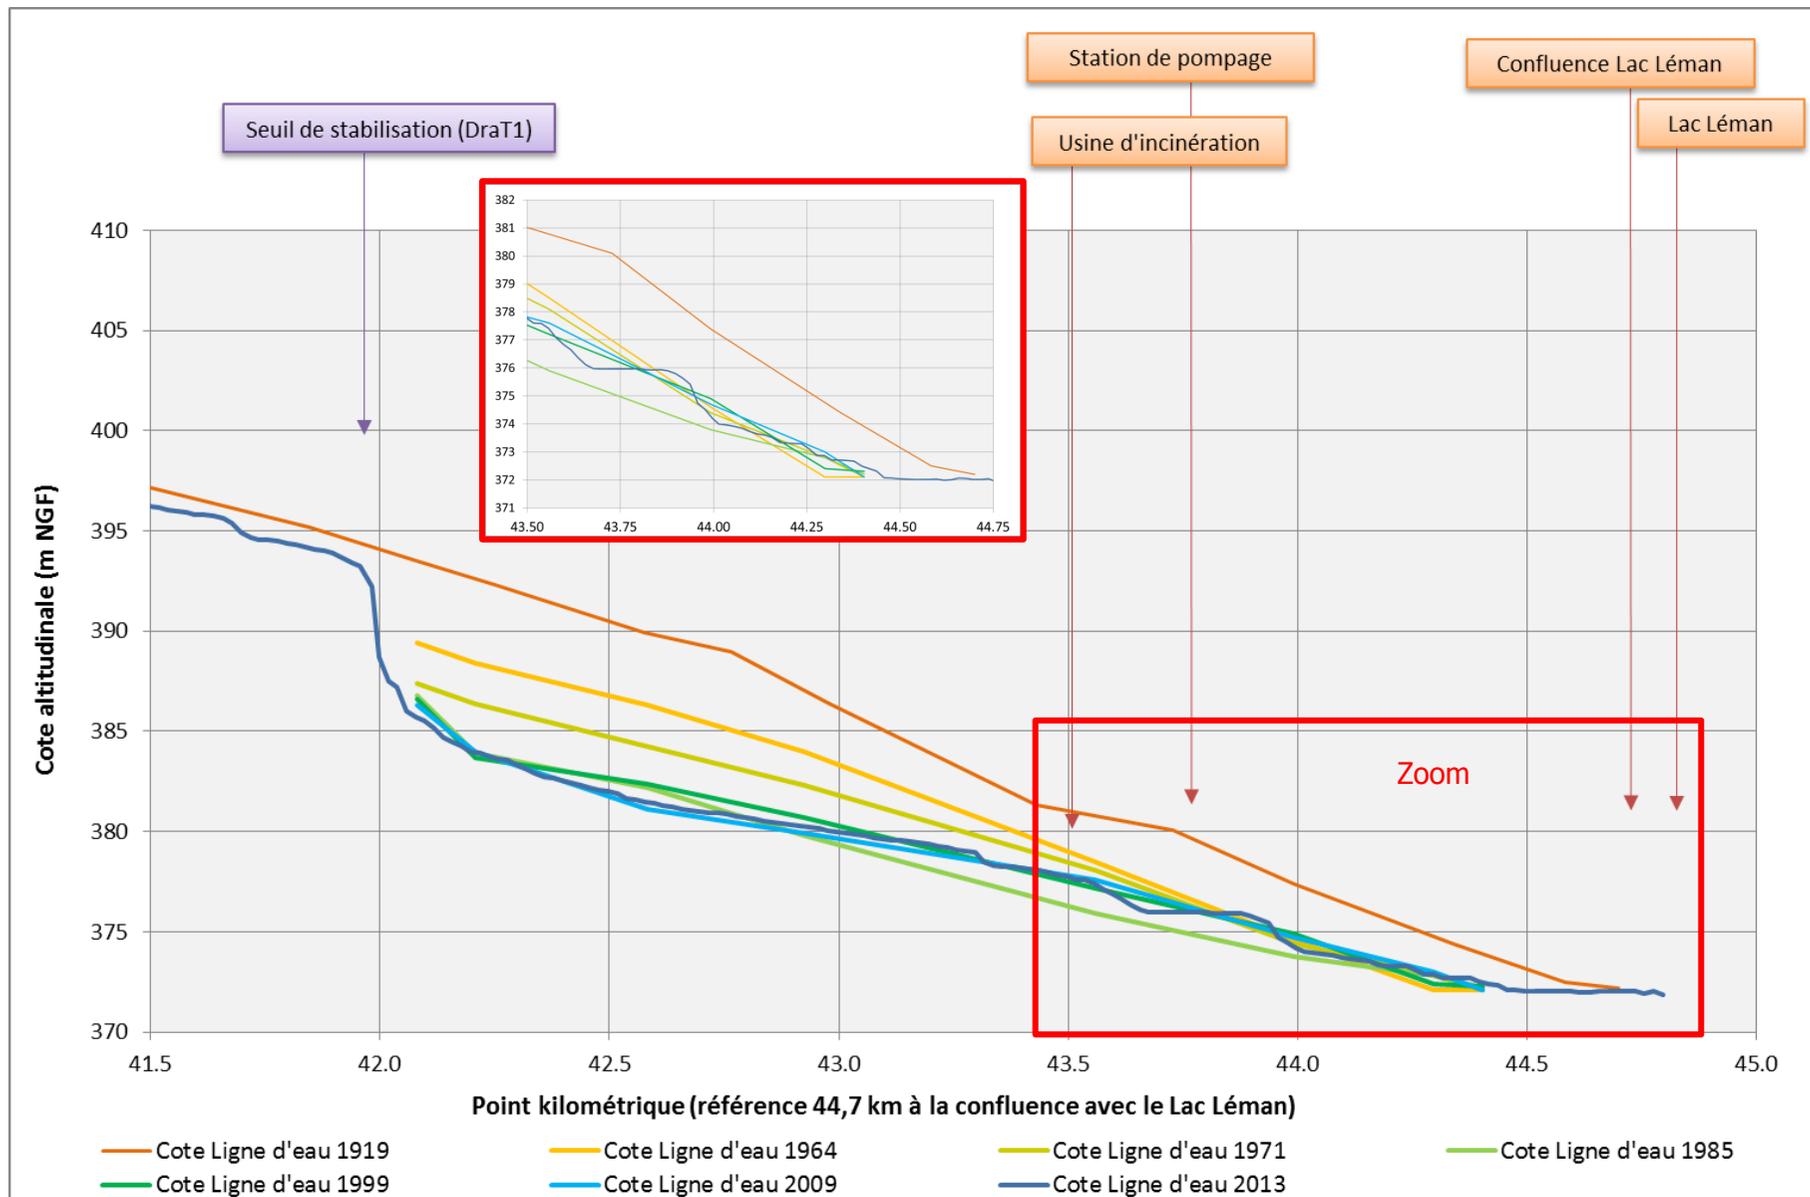
Figure 14 : Comparaison des profils en long sur la Dranse aval– Zoom B

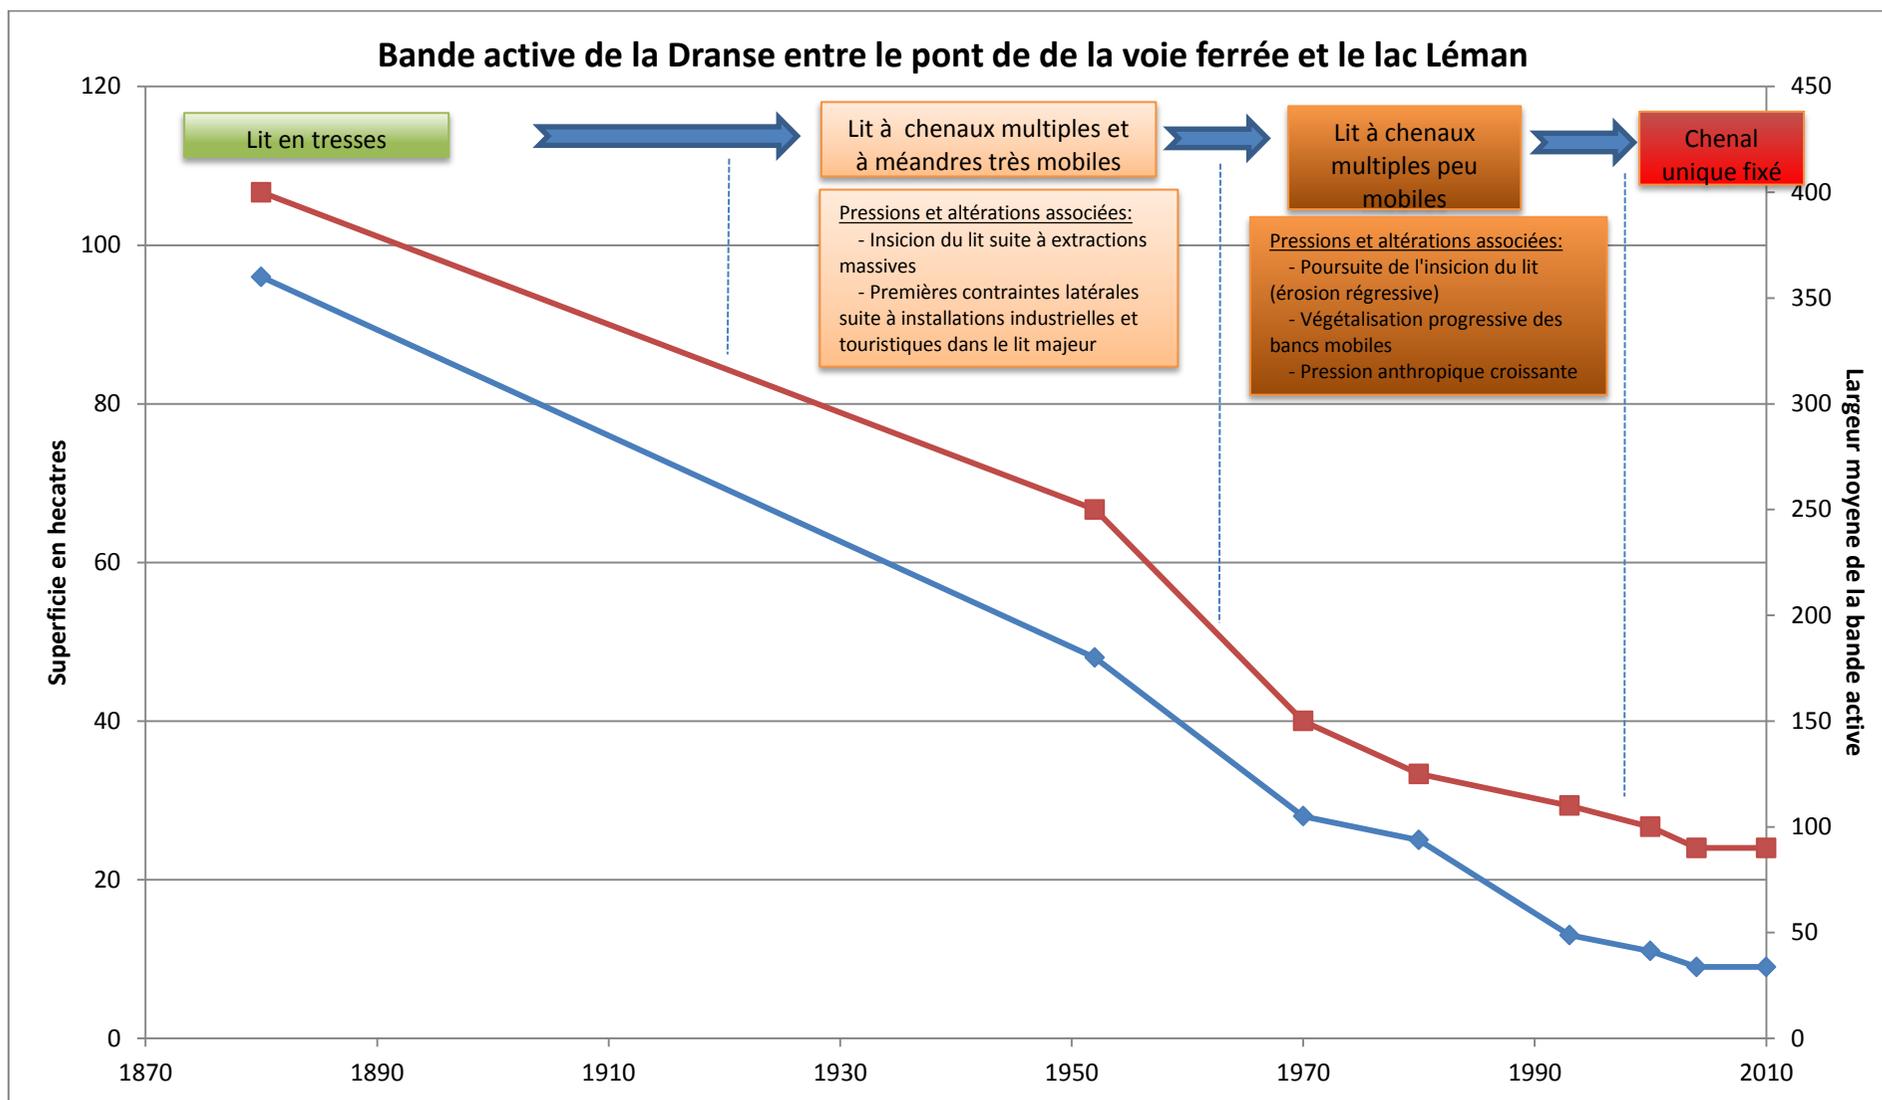
Figure 15 : Evolution des superficies et largeur de la bande active de la Dranse en aval de Vongy

illustre la réduction de la bande active de Vongy à l'embouchure et les phénomènes décrits précédemment.

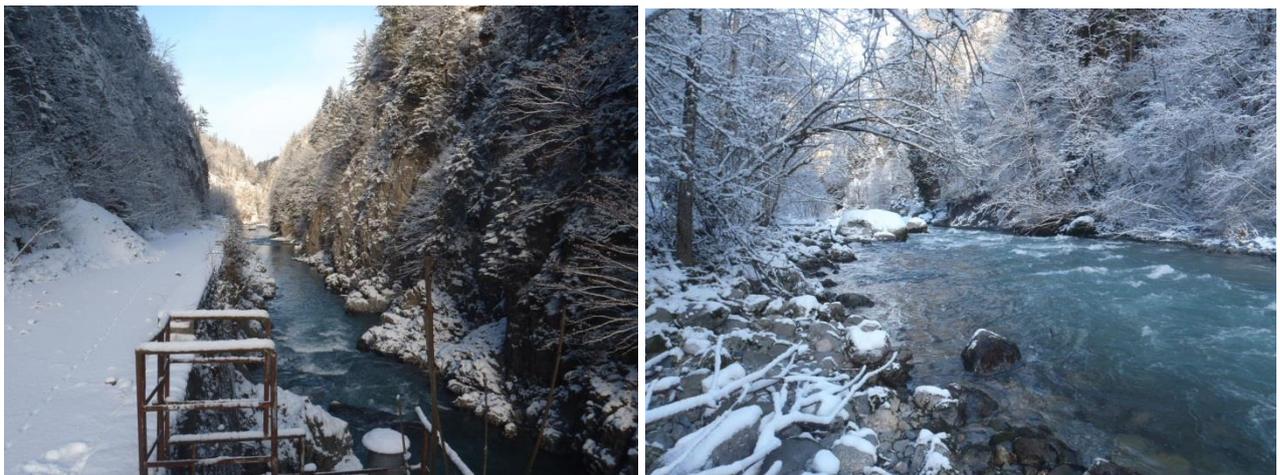
Gorges de la Dranse en aval du Brévon : écoulements sur substratum et pavage du lit

La Dranse entre la centrale de Bioge (pk 30.55) et le lieu-dit la Cassine (pk 34,0) présente une pente relativement élevée (1.1% en amont de la confluence avec le Brévon et 1.9 % en aval). En aval de la confluence avec le Brévon, le cours d'eau traverse des gorges et s'écoule à plusieurs reprises sur le substratum. Ce tronçon est marqué par un déficit sédimentaire important mais les évolutions historiques observées sur le profil en long (incision) semblent aujourd'hui bloqués par le pavage du lit (éléments grossiers) et la découverte du substratum qui constitue des points dur du profil en long. Les 3 principales branches qui composent la Dranse (Brévon, Abondance, Morzine) présentent toutes des aménagements impactant la continuité du transport solide, même si certains ouvrages sont gérés en transparence en période de crue. Ces impacts combinés avec la forte réduction des zones de production en matériaux au cours du 20^{ème} siècle induisent des apports solides en diminution sur la Dranse aval.

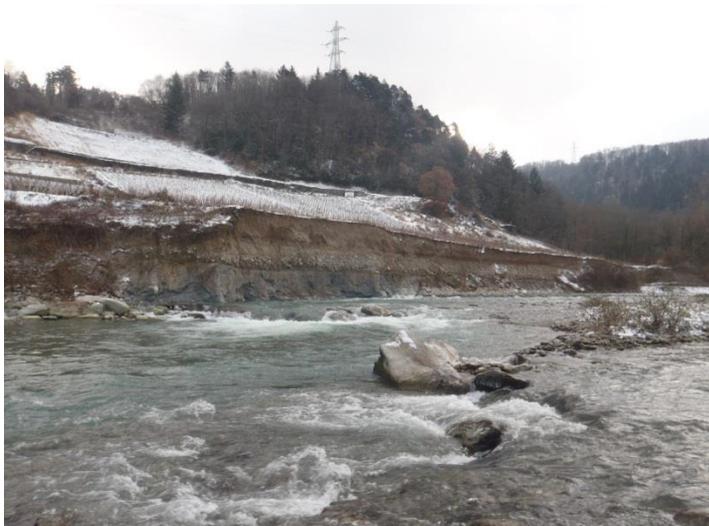
*Erosion de berges en rive droite de la Dranse
au lieu-dit les Vignes du Pont*

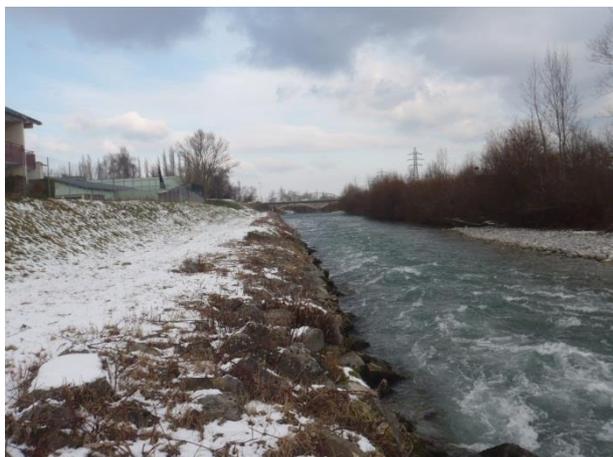
*Protections de berges en enrochements et
endiguements de la Dranse*

Du pont de la RN (pk 41.66) jusqu'au seuil de Vongy (pk 42), la Dranse est entièrement chenalisé. Les berges ont été artificialisées (enrochements libres) et le cours d'eau s'exprime dans un lit mineur contraint (65 mètres de largeur). Un atterrissement, en cours de boisement est présent au sein du lit mineur dans la continuité de la pile centrale du pont de la RN. Ce secteur, très contraint aujourd'hui, est stabilisé autant en plan qu'en altimétrie (seuil de Vongy). La végétalisation du lit moyen pourrait accentuer le processus de chenalisation et aggraver les risques hydrauliques (embâcles, réduction de la capacité du lit) et torrentiels (érosion et affouillement des ouvrages de protection).

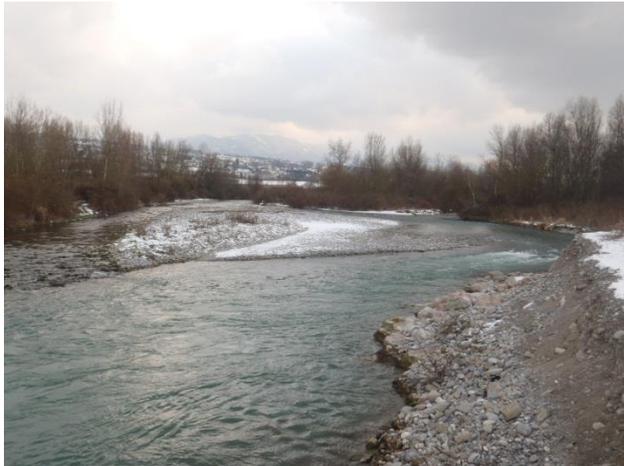
Mobilité latérale du lit et érosion de berges au droit de la station de relevage

De la déchetterie de Thonon (pk 43,2) jusqu'à l'embouchure (pk 44,8), la Dranse retrouve un profil plus méandreux avec la présence de quelques bras secondaires. Les érosions de berges sont fréquentes et le profil en long a retrouvé une pente d'équilibre depuis l'arrêt des extractions. Toutefois, compte tenu de la végétalisation des principaux bancs mobiles et de la déconnexion du lit mineur vis-à-vis de ces terrasses externe, la tendance est aujourd'hui à la fixation du lit par chenalisation. Au droit de l'embouchure, la pente de la ligne d'eau est plate puisqu'imposé par le niveau du lac Léman. Ainsi, les 300 derniers mètres de la Dranse sont un long plat lentique s'écoulant au milieu d'une zone humide.

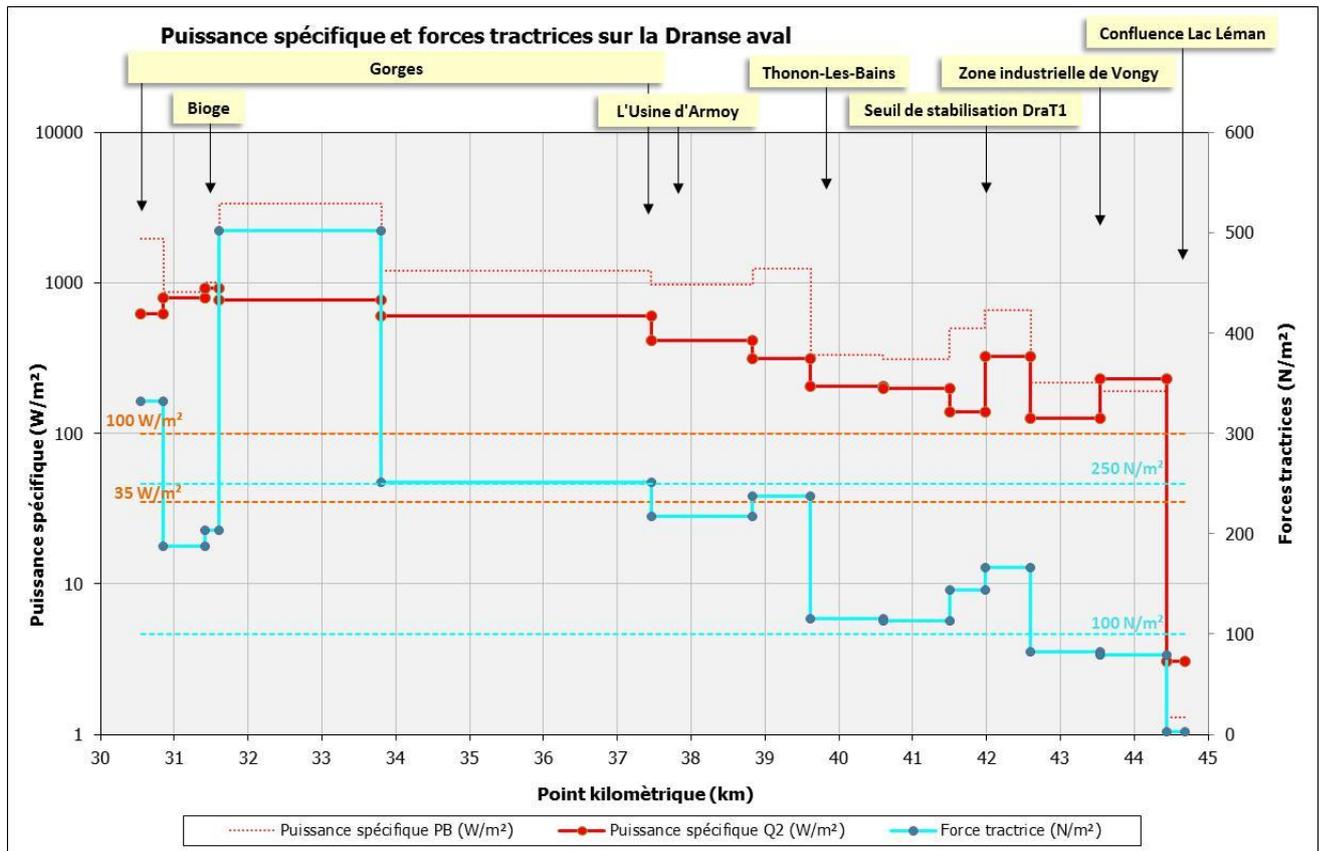
Figure 16 : Profil en long des puissances spécifiques et des forces tractrices sur la Dranse Aval

- Les valeurs de forces tractrices sont plus modérées sur toute la partie aval étant donné la stabilisation du profil et la réduction de la pente et de l'énergie hydraulique des écoulements.
