SYNDICAT INTERCOMMUNAL D'AMENAGEMENT DU CHABLAIS

BASSIN VERSANT DE LA DRANSE AVAL

Phase 1 – Etat des lieux et diagnostic

REETCE00298-01

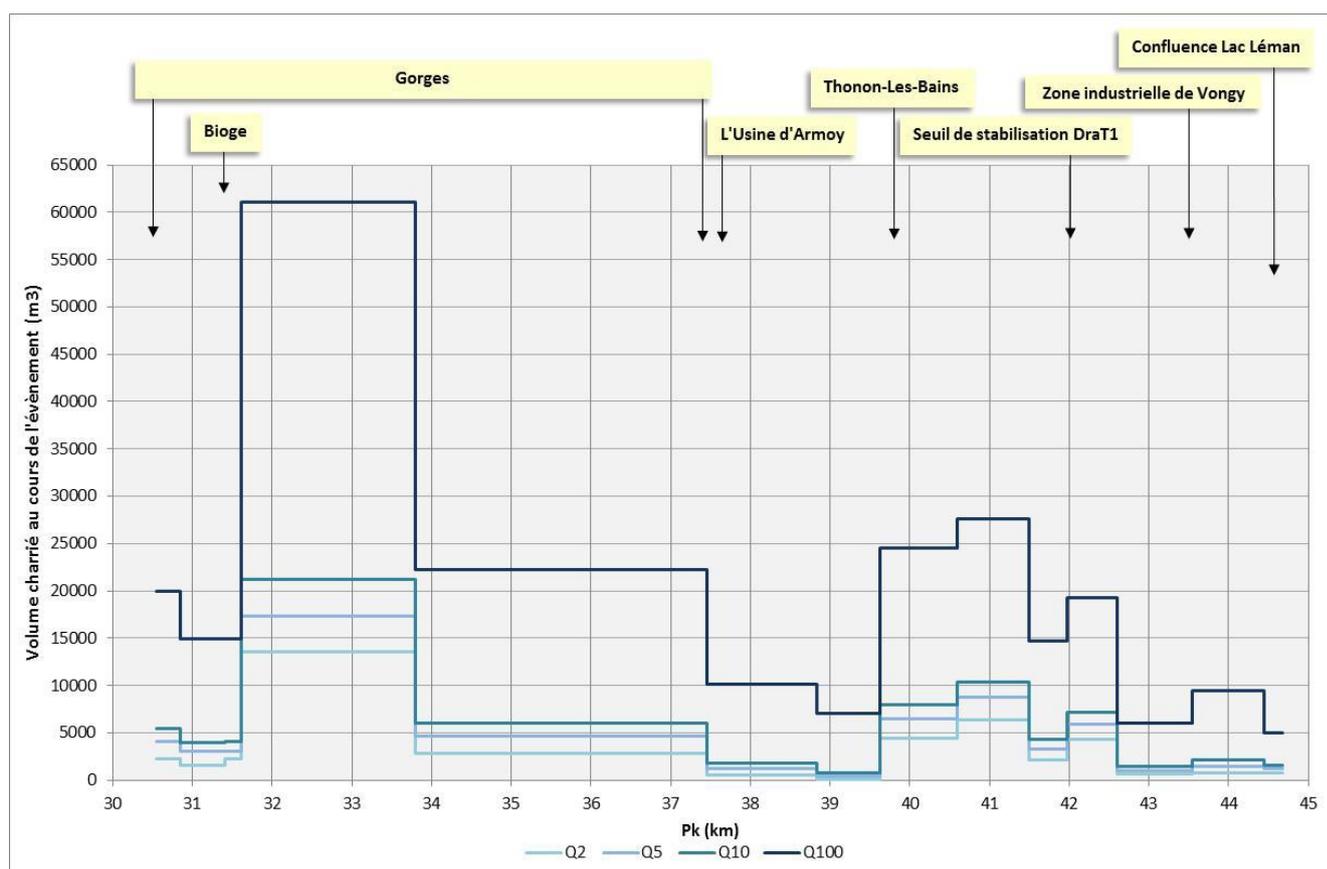
Figure 17 : Profil en long des capacités de charriage sédimentaires sur la Dranse aval

Tronçon	Profil	Localisation	Pk Amont	Pk Aval	Volume charrié (m3)			
					Q2	Q5	Q10	Q100
DRA1	PTDra1	Aval Confluence Dranse d'Abondance et de Morzine	30.55	30.85	2300	4100	5500	19900
DRA1	PTDra2	Le Gerdil	30.85	31.41	1600	3000	4000	14900
DRA2	PTDra3	Bois de la Frace	31.41	31.61	2200	3100	4100	14900
DRA2	PTDra4	Amont Pont de l'Eglise	31.61	33.8	13600	17300	21200	61100
DRA3	PTDra5	Les Goliassons	33.8	37.46	2800	4600	6000	22200
DRA3	PTDra6	L'Usine d'Armoy	37.46	38.83	500	1200	1800	10100
DRA3	PTDra7	Cutlaz	38.83	39.62	100	400	800	7000
DLT1	PTDra8	Les Thésules	39.62	40.6	4400	6500	8000	24500
DLT1	PTDra9	Tully	40.6	41.5	6400	8700	10400	27600
DLT2	PTDra10	Vongy	41.5	41.98	2100	3300	4300	14700
DLT2	PTDra11	Les Epinanches	41.98	42.6	4300	5900	7100	19300
DLT2	PTDra12	Zone industrielle de Vongy	42.6	43.54	600	1000	1400	6000
DLT3	PTDra13	Réserve naturelle du Delta de la Dranse	43.54	44.44	800	1500	2100	9400
DLT3	PTDra14	Amont Lac Léman	44.44	44.68	800	1200	1600	5000

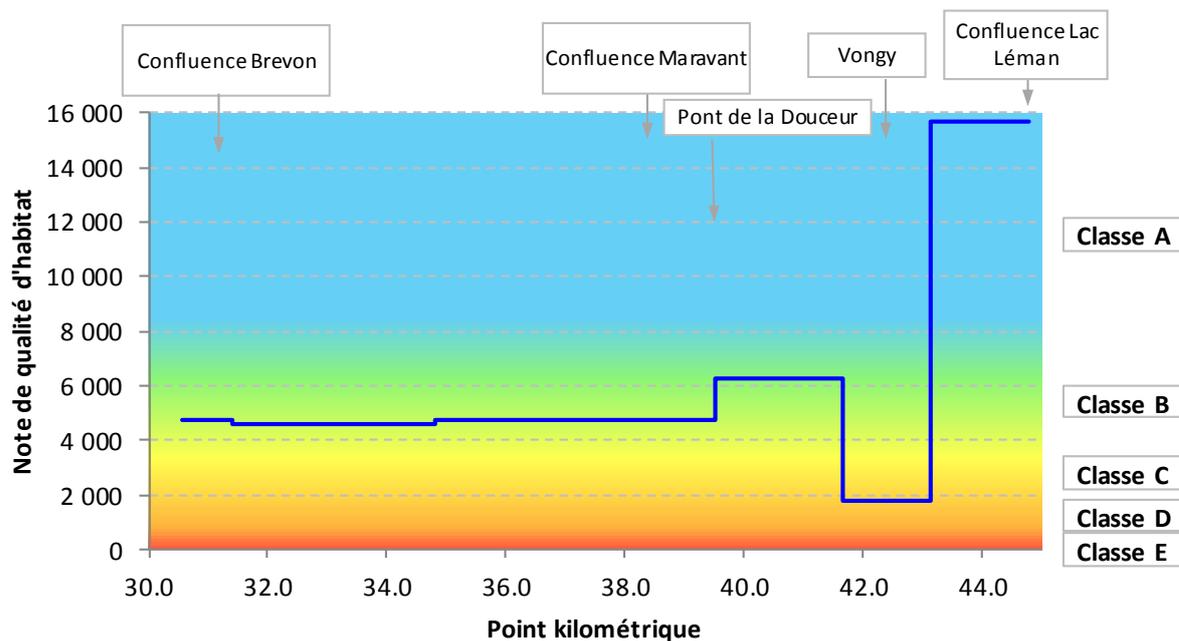
Figure 18 : Profil en long de la qualité physique de la Dranse aval

Sur le delta, tronçon **DLT.3**, la Dranse retrouve une très bonne qualité des habitats aquatiques, en lien avec une très bonne diversité de faciès, de hauteur d'eau et de substrat et la multiplicité des annexes qui constituent autant de lieu de refuge et de frayères pour la faune aquatique.

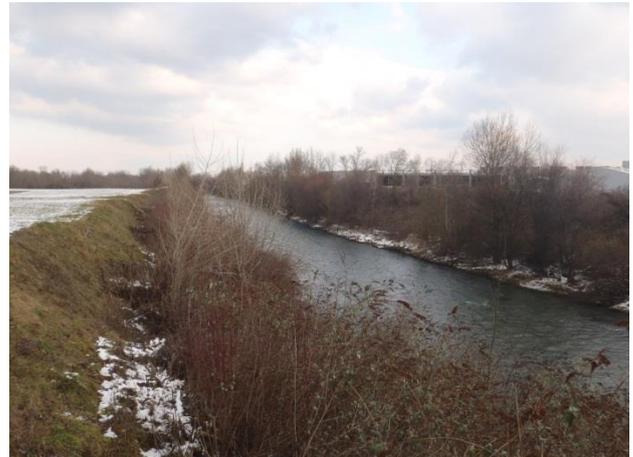
Chenalisation et homogénéisation de toutes les fonctionnalités du lit d'étiage (substrat, largeur, hauteur d'eau...) sur le tronçon DLT.2

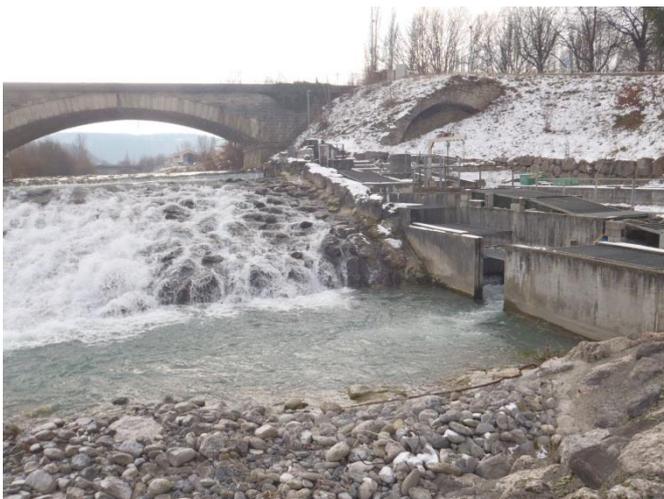
Passe à poisson du seuil de Vongy

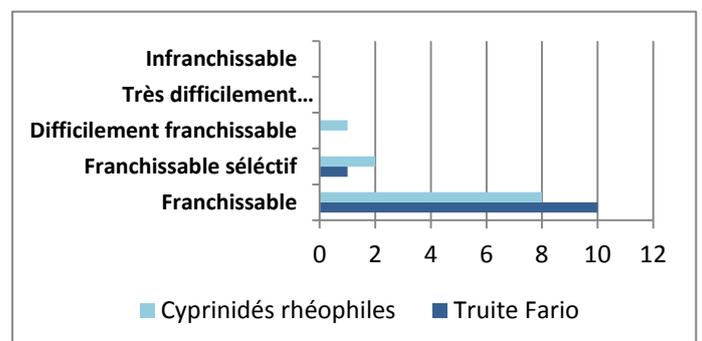
Figure 19 : Répartition des ouvrages hydrauliques sur la Dranse aval

Le tableau et la figure ci-dessous précisent la distribution des ouvrages (11 au total) selon leur nature et leur franchissabilité sur le linéaire de la Dranse aval.

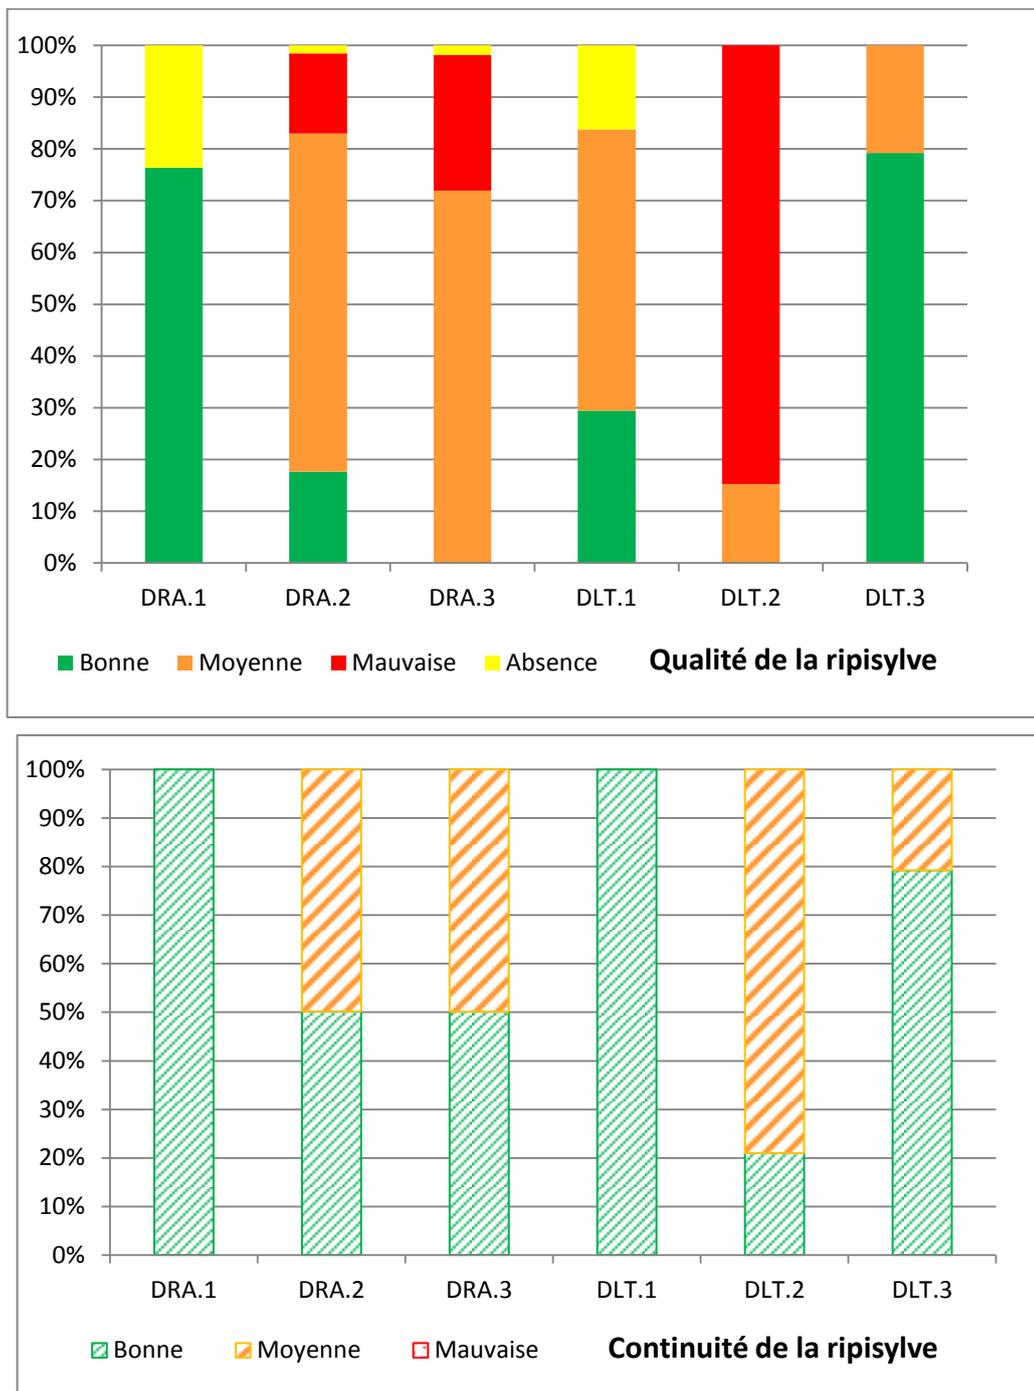
Figure 20 : Etat de la ripisylve par unité homogène sur la Dranse aval

- Globalement, celle-ci apparaît dans un état de bonne qualité sur les unités DRA.1 et DLT.3.
- Sur le tronçon DLT.1, la qualité de la ripisylve est satisfaisante, bien que présentant une connexion très moyenne au lit mineur en raison de l'enfoncement du lit.
- Les unités DRA.2 et DRA.3 ne bénéficie pas d'une configuration propice au développement d'une ripisylve très dense et stable. De ce fait, ces unités présentent une ripisylve dégradée et majoritairement de qualité moyenne
- L'unité DLT.2 présente enfin une ripisylve majoritaire de qualité mauvaise en raison de la chenalisation et de l'enfoncement du lit. De plus, compte tenu des pressions anthropiques, l'épaisseur du corridor rivulaire se réduit très fortement sur ce tronçon.

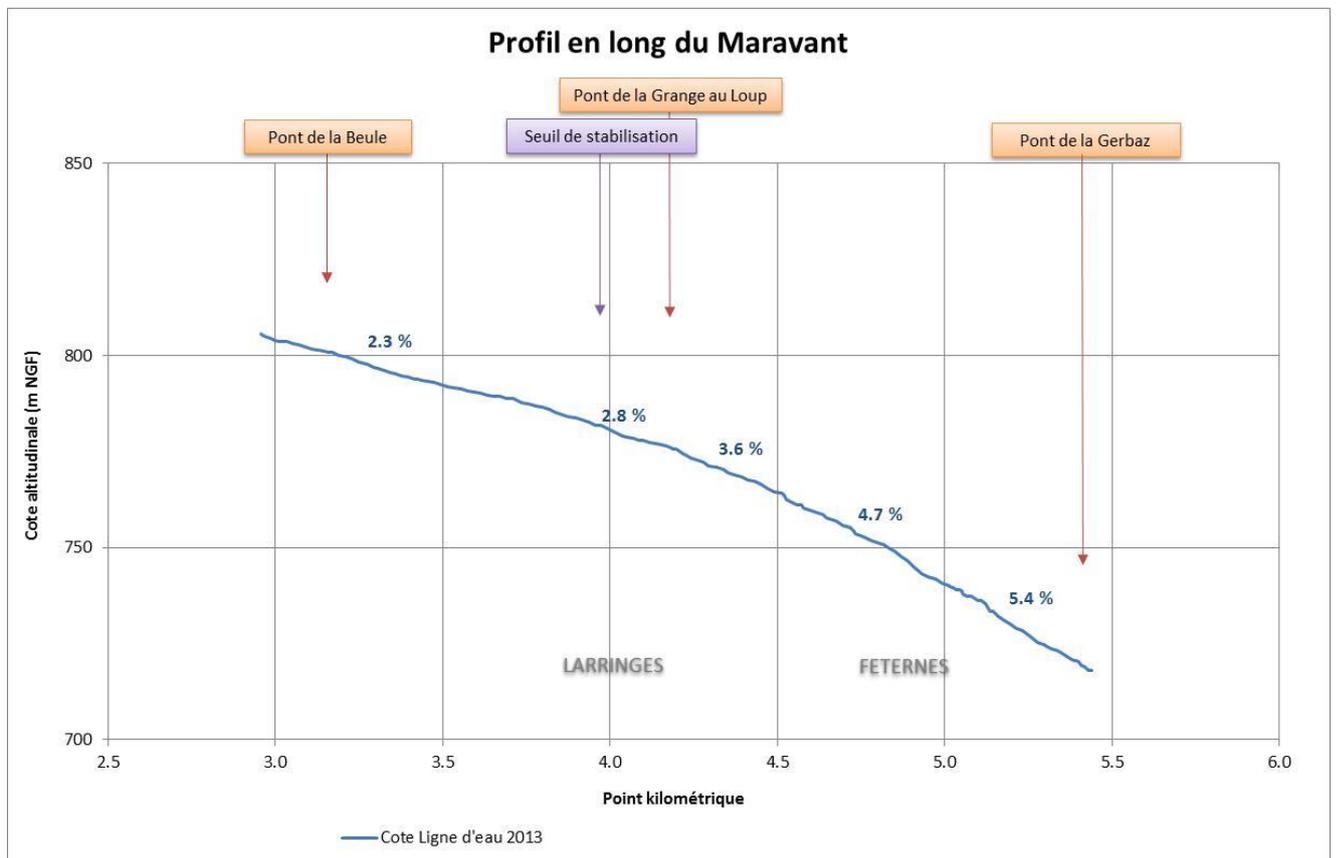
Figure 21 : Profil en long du Maravant

La campagne de levés topographiques de 2012 a permis d'établir le profil en long du Maravant dans la traversée urbaine de Larringes entre le lieu-dit la Beule et le lieu-dit la Gerbaz. Ce profil en long est présenté sur la **Figure 21**.

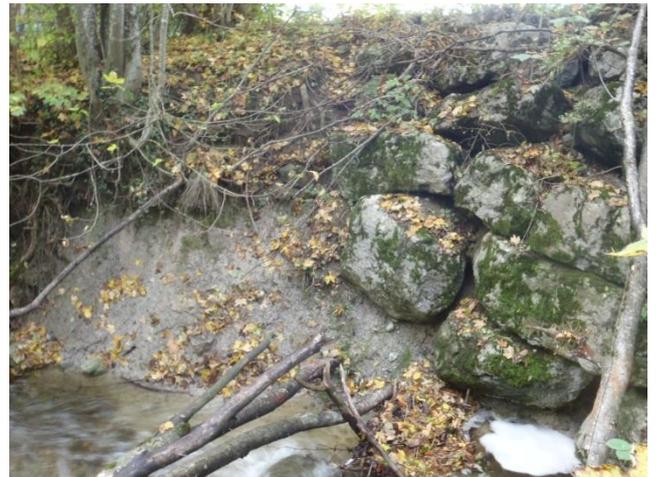
Erosion de berge caractérisée en aval d'une protection en enrochements (MAR2/MAR3)

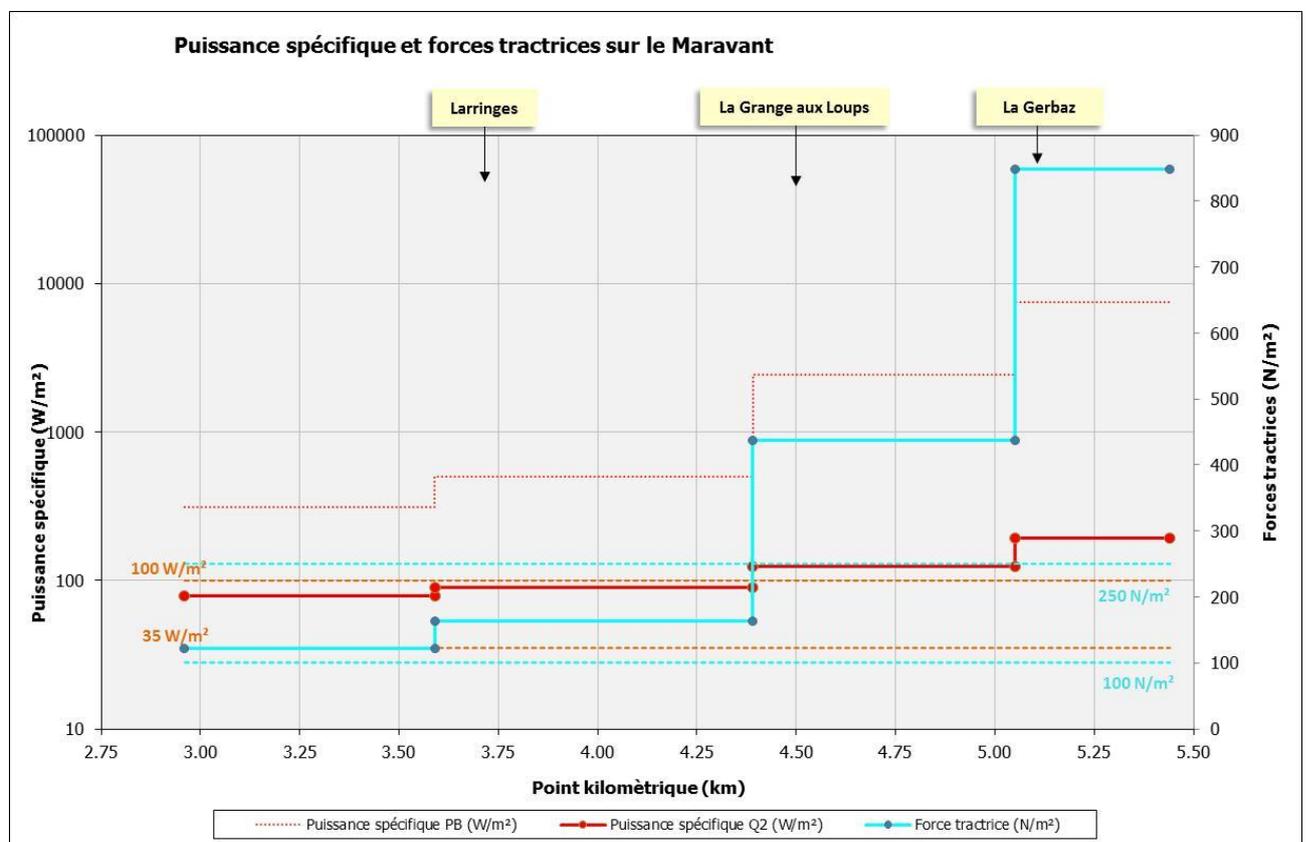
Figure 22 : Puissances spécifiques et forces tractrices sur le Maravant

- Les puissances spécifiques du Maravant sont faibles à modérées (inférieures à 100 W/m²) en amont de la Grange du Loup et certainement plus faibles en amont de Vérossier Bas, ce qui signifie que ce cours d'eau n'est pas suffisamment puissant pour systématiquement retrouver naturellement un équilibre après une perturbation. Le seuil d'irréversibilité de 30 W/m² n'est toutefois pas atteint, à l'exception du tronçon de zone humide.

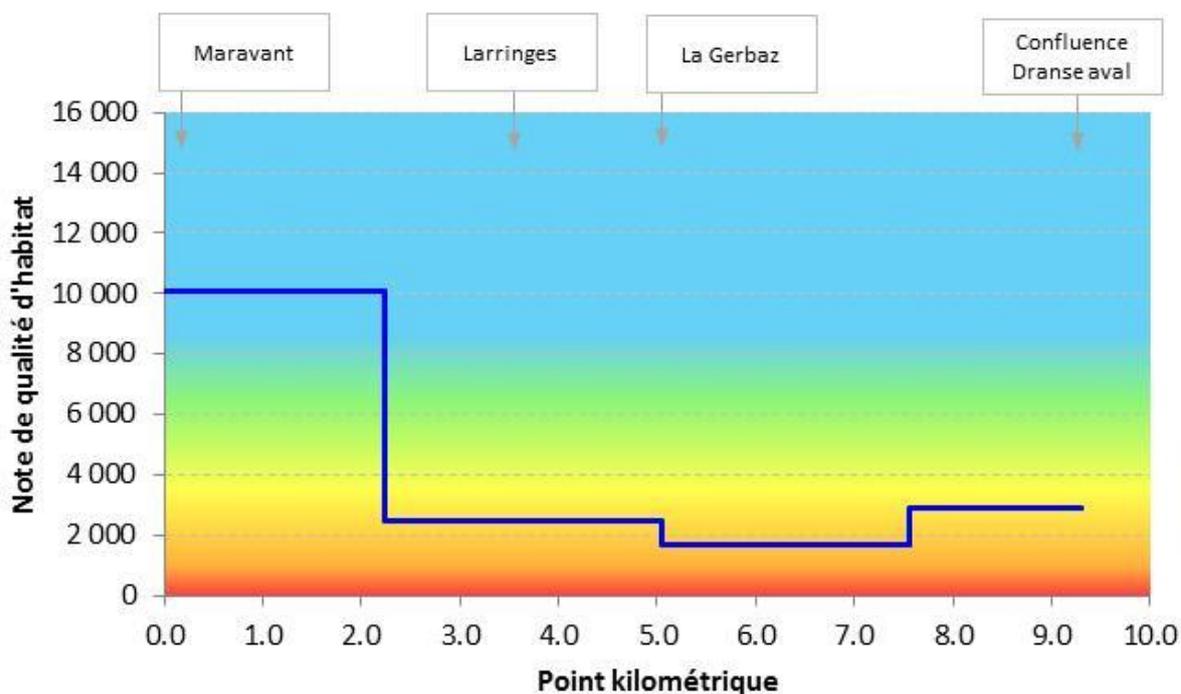
Figure 23 : Profil en long de la qualité des habitats aquatiques sur le Maravant

Sur la partie amont (**MAR 1**), le Maravant possède une très bonne qualité des habitats piscicoles (A+) en lien avec la bonne alternance des faciès (radier, plat lentique, plat lotique, cascade, mouille) et des hauteurs d'eau diversifiées. Les zones humides présentes sur cette zone amont offrent des caches intéressantes et une multitude de potentialités d'habitats et de frayères à cyprinidés. La ripisylve est bien présente et très souvent bien connectée au lit d'étiage.

Sur les 3 unités homogènes aval (MAR 2, MAR3 et MAR4), la qualité des habitats aquatiques chutent très nettement (classe C) en raison du manque d'attractivité et de connectivité du cours d'eau. En effet, ces tronçons se caractérisent par la présence de plusieurs types de pressions ponctuelles (ouvrages) ou linéaire (recalibrage, protections de berge) qui ont conduit à une dégradation de certains compartiments des milieux aquatiques. L'hétérogénéité des conditions d'écoulements reste néanmoins bonne.

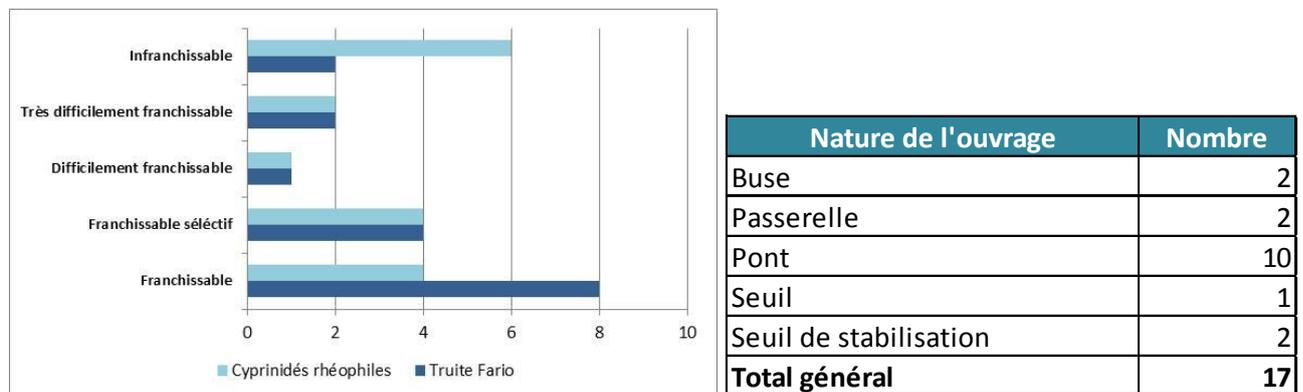
Figure 24 : Répartition des ouvrages hydrauliques sur le Maravant

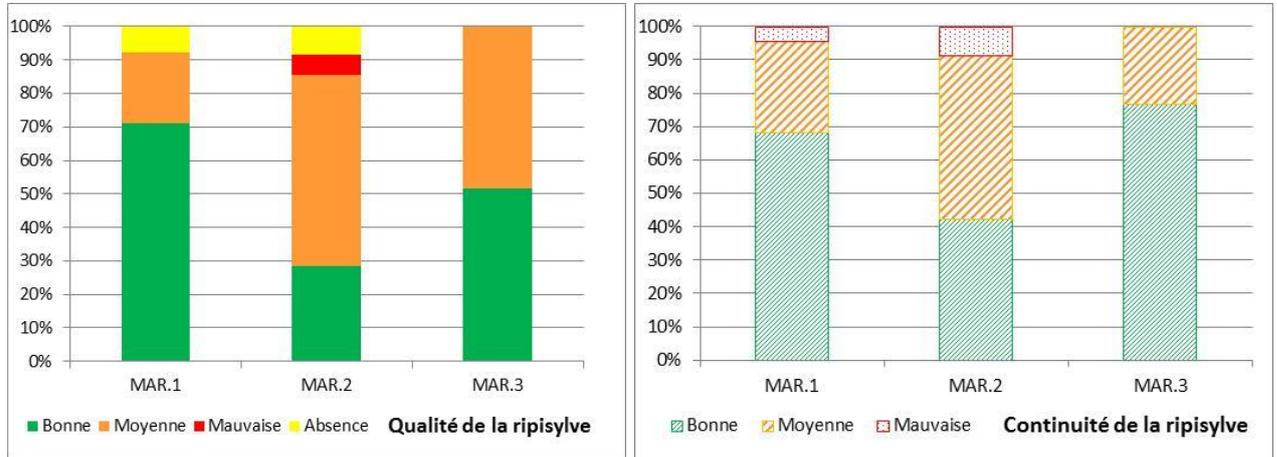
Figure 25 : Etat de la ripisylve par unité homogène sur le Maravant

- L'unité MAR.1 présente une ripisylve dont la qualité est qualifiée de bonne à moyenne. Le corridor rivulaire semble majoritairement fonctionnel mais intègre des altérations localisées (plantation de résineux, incision localisées du lit)
- L'unité MAR.2 présente globalement une ripisylve de qualité moyenne étant donné une artificialisation forte des berges et une absence de connectivité due à la hauteur et à la raideur des berges. Néanmoins, la morphologie naturelle du cours d'eau (torrent) conditionne également cet état de fait. La continuité est variable sur le tronçon selon la pression du lit majeur.

Les secteurs anthropisés (Larringes) conditionnent une qualité médiocre de la ripisylve du fait d'une artificialisation complète ou partielle des berges ou d'une perturbation de la dynamique végétale (banalisation des strates et des espèces végétales) et de la fonctionnalité des berges.

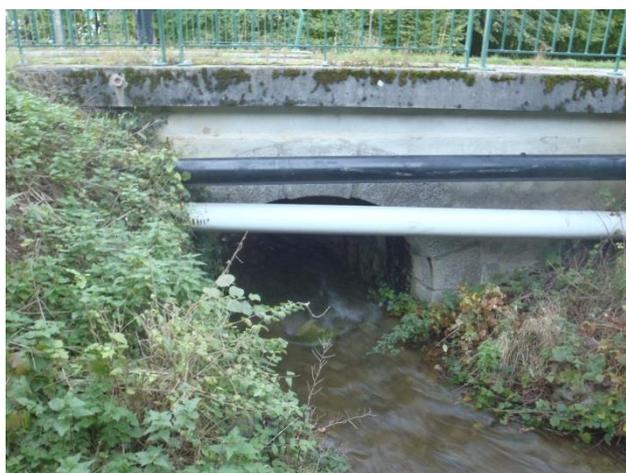
Ouvrage MAR9 au niveau de la traversée de la RD11 à Féternes
