Etude multifonctionnelle préalable au contrat de bassin

BASSIN VERSANT DES AFFLUENTS DE L'EST LEMANIQUE

Phase 1 – Etat des lieux et diagnostic

REETCE00298-01

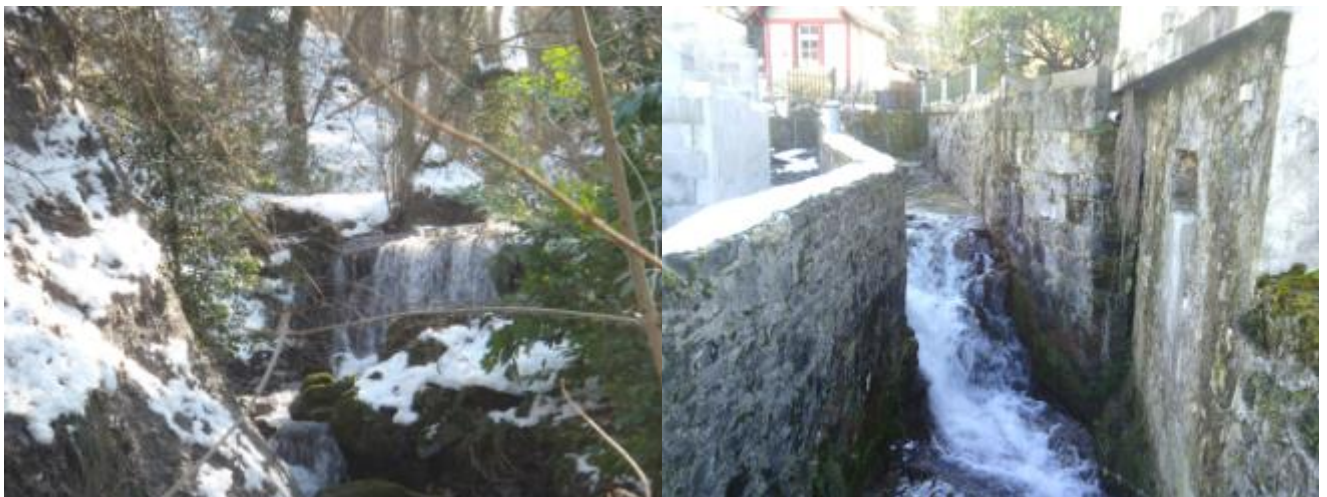
Cours d'eau	Localisation	Ouvrages	Commentaires
Ruisseau de Forchez	Aval de Lécherot (Neuvecelle)	1 seuil de stabilisation en béton	Seuil de stabilisation du fond du cours d'eau de 2m de hauteur de chute
Ruisseau de Forchez	Grande Rive (Neuvecelle)	1 seuil de stabilisation en enrochements	Seuil de stabilisation sous forme de rampe de près de 2m de hauteur de chute
Ruisseau de Coppy	Les Lanches (Saint-Paul-en-Chablais)	1 seuil de stabilisation en pierres, dalles	Seuil de stabilisation du fond du cours d'eau de 0,2 m de hauteur de chute

Seuils de stabilisation sur le ruisseau de Forchez

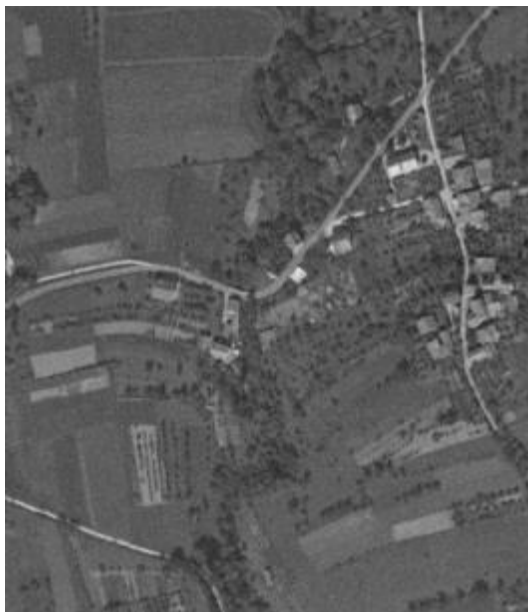
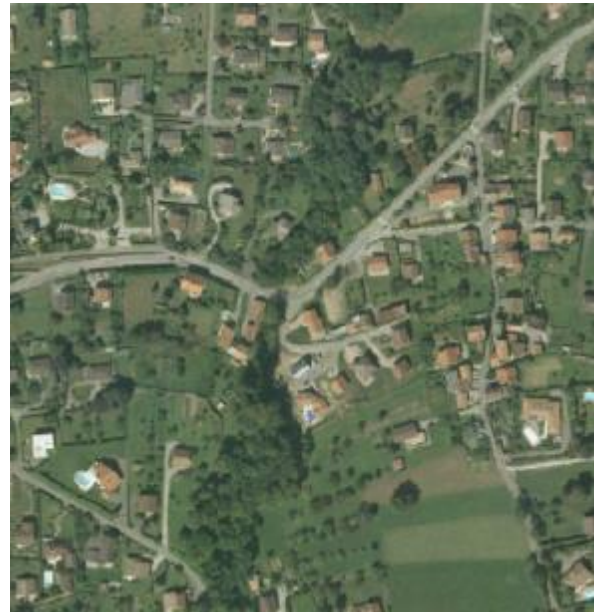
Densification de la ripisylve au niveau de Lécherot entre 1934 et 2008

- le tracé en plan du cours d'eau semble stable depuis 1934. Par ailleurs, nous n'observons pas de traces significatives de travaux de recalibrage du lit du cours d'eau.
- La comparaison des clichés aériens de 1934 et 2008 montre une tendance moyenne à la densification de la ripisylve sur certains secteurs et notamment au niveau de Cumilly et de Lécherot. Ce phénomène est susceptible de favoriser une fixation des berges et donc de stabiliser le profil en plan du ruisseau.

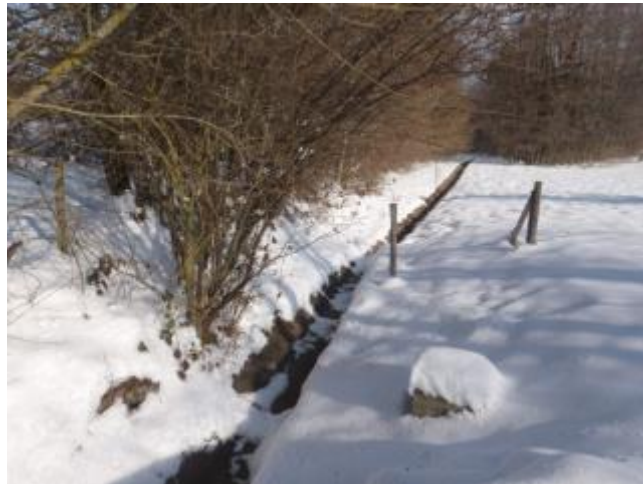
Le ruisseau de Forchez prend sa source sur le plateau de Saint-Paul-en-Chablais au niveau de Chez Burquier. **Sur sa partie amont**, ce cours d'eau présente une forte pente de l'ordre de 15%. Il traverse tout d'abord des pâturages où son lit a été aménagé et bétonné pour former un drain le long des parcelles agricoles. Au niveau du bois du Pelloux, où sa pente augmente (18,5%), son lit est assez encaissé. Sur ce secteur, le lit du cours d'eau est relativement bien préservé des phénomènes érosifs et nos investigations ont mis en évidence une seule anse d'érosion au niveau de Forchez. Non loin de là un mur en pierres a été érigé dans le but de protéger les habitations adjacentes.

Artificialisation du ruisseau sur sa partie amont

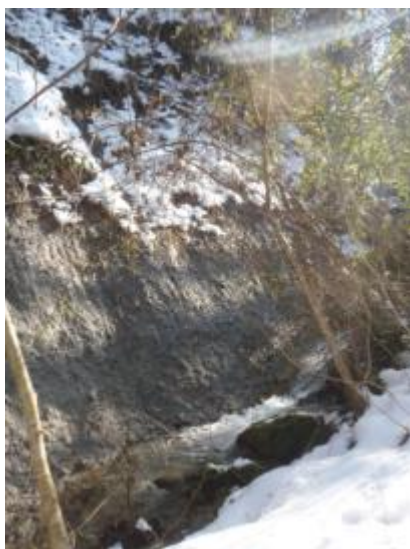
Phénomène d'érosion de berges en amont et aval du seuil de stabilisation de Verlagny (ForT1)

A proximité du seuil de stabilisation de Verlagny, des anses d'érosion en amont et en aval de l'ouvrage témoignent de l'activité morphodynamique du cours d'eau. Les investigations de terrain ont également permis d'observer des traces d'incision du cours d'eau en aval immédiat du seuil de stabilisation, signe du déficit sédimentaire engendré par le dépôt des matériaux les plus grossiers en amont de l'ouvrage.

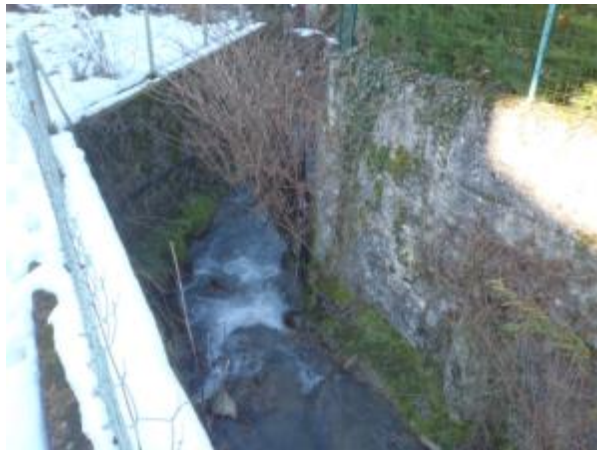
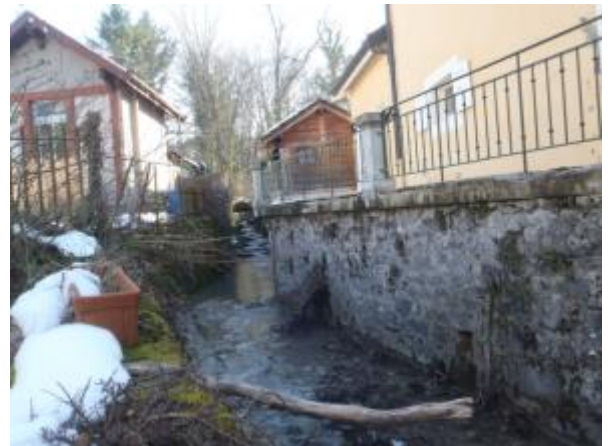
Du pont de la voie ferrée au lac Léman, la pente du cours d'eau s'adoucit et est égale à 3% à l'exutoire du bassin. Sur ce linéaire, le cours d'eau est fortement anthropisé et ses berges sont artificialisées sur d'importantes distances. Ainsi, environ 160 m de murs en béton ou en pierres maçonnées cloisonnent le cours d'eau sur ce secteur. Un seuil de stabilisation en enrochements situé en amont du lac Léman permet localement de fixer le profil en long.

Artificialisation du ruisseau de Forchez sur le linéaire en aval du pont de la voie ferrée

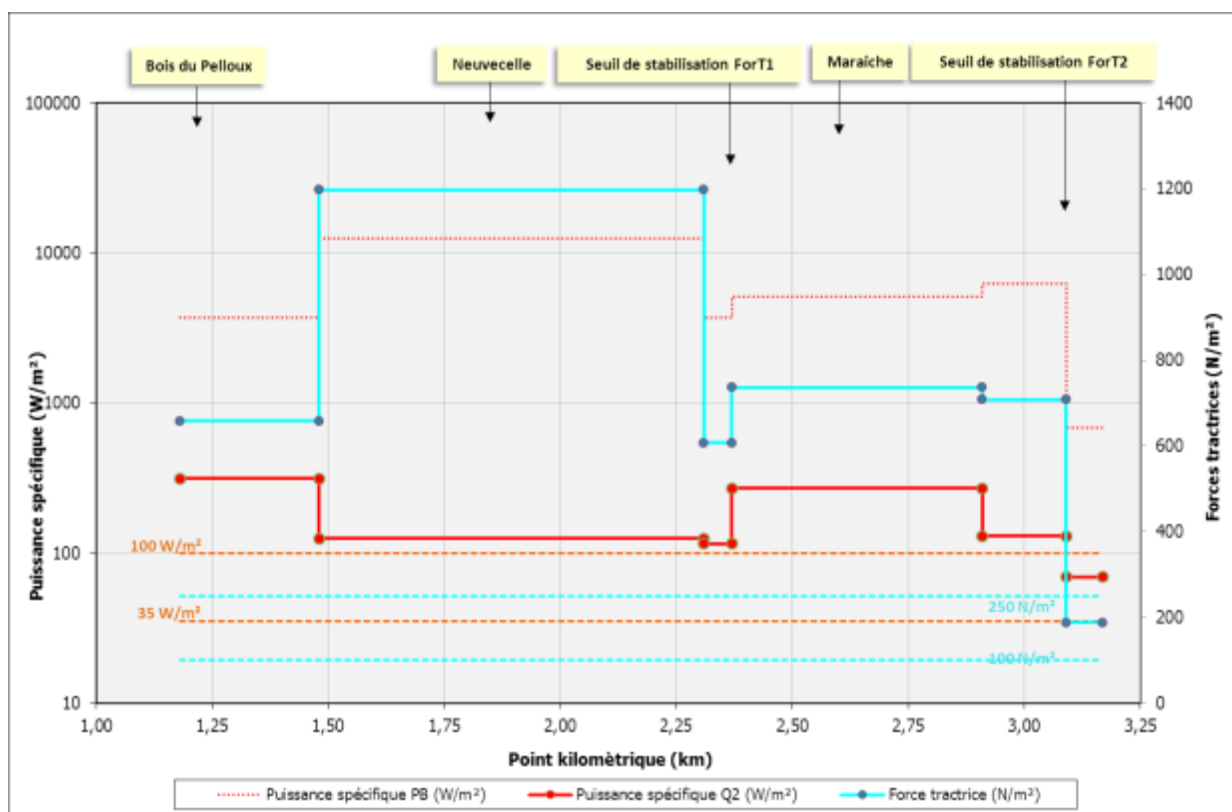
Figure 3 : Profil en long des puissances spécifiques et des forces tractrices sur le ruisseau de Forchez

- Le décalage entre les puissances spécifiques de plein bord et réelle (Q₂) peut être dû à la morphologie assez encaissée du ruisseau (Bois du Pelloux) et par un « surcalibrage » du cours d'eau dans les zones urbanisées.

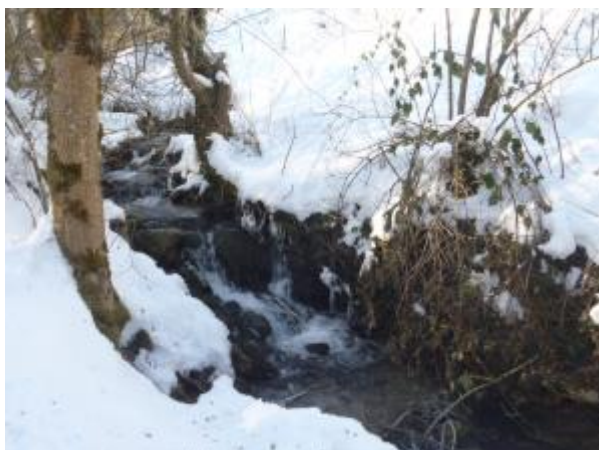
Diversité des écoulements sur l'unité FOR.1

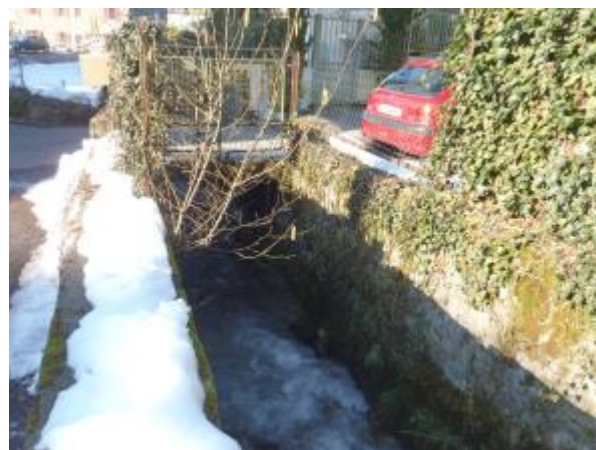
L'unité FOR.2 est caractérisée par une dégradation des compartiments attractivité et connectivité par rapport au tronçon précédent. Ceci s'explique d'une part par une limitation des zones de frayères et, d'autre part, par la présence de seuils infranchissables et par l'artificialisation forte des berges (murs, enrochements) dans la traversée de Neuvecelle qui déconnecte ou fait disparaître la ripisylve et dégrade par conséquent la connectivité latérale du cours d'eau.

Artificialisation sur l'unité FOR.2

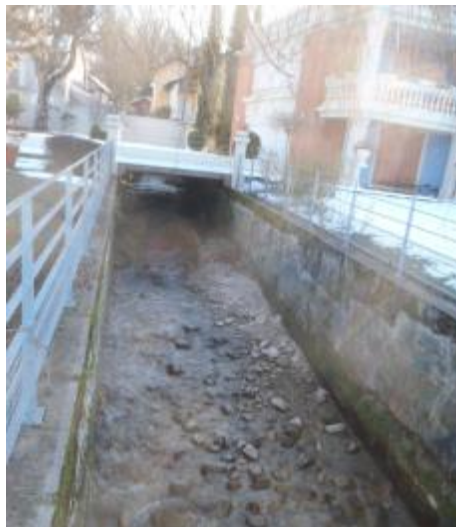
Absence de ripisylve dans la traversée de Neuvecelle

- L'unité FOR.1 présente une ripisylve dans un état globalement satisfaisant de par sa qualité et sa continuité. Ce tronçon est en effet relativement préservé, notamment sur sa partie amont (Bois du Pelloux, pâturages).
- L'unité FOR.2 est quant à elle caractérisée par une ripisylve en moins bonne qualité et plus éparse que sur le premier tronçon. Ceci peut s'expliquer en partie par les activités anthropiques d'artificialisation de berges et par la dynamique érosive du cours d'eau qui entraîne parfois une déconnexion de la ripisylve par rapport au ruisseau.

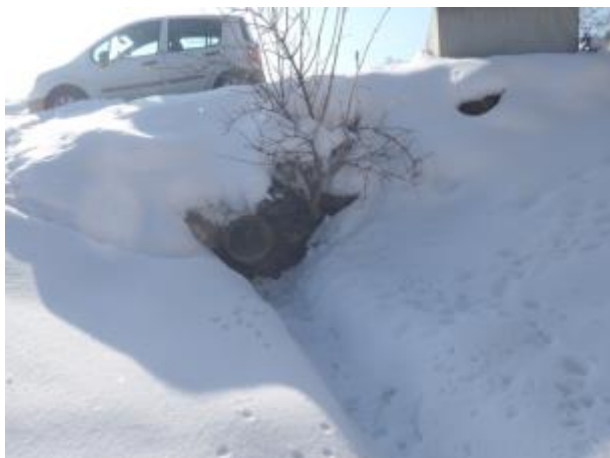
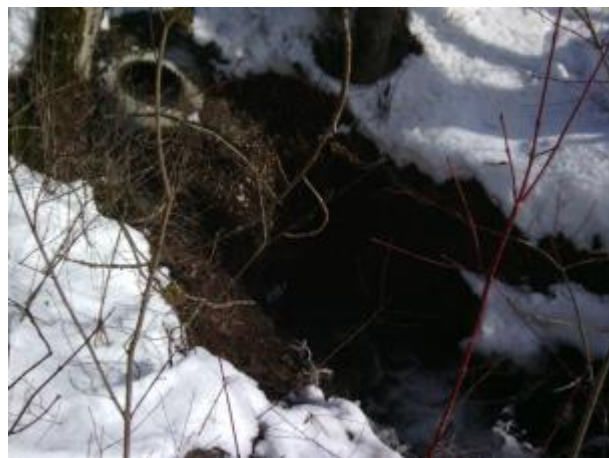
On constate également que le pont cadre FOR.3 ne permet pas le transit de la crue décennale sans sa mise en charge, ce qui s'explique par sa faible section (0,5 m²).

Buses FOR.1 et FOR.2

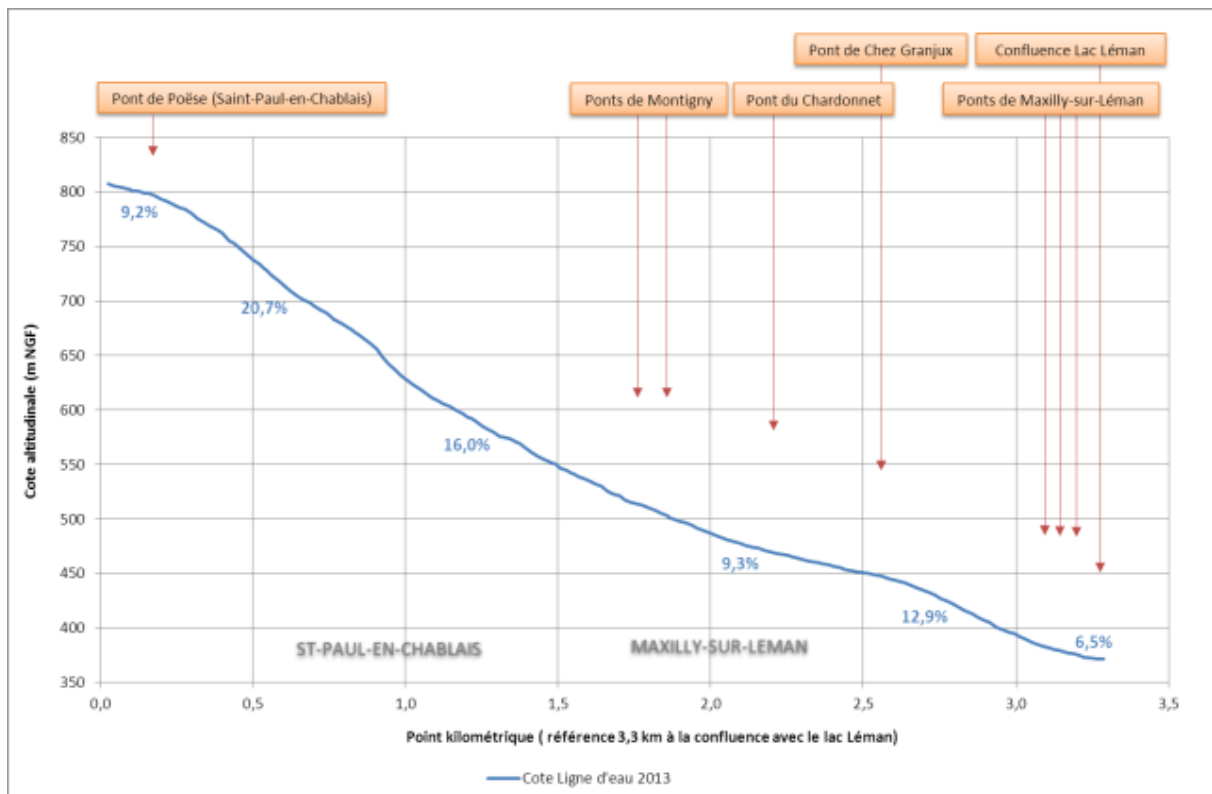
Figure 6 : Profil en long du ruisseau de Montigny

Le profil en long du ruisseau de Montigny a également été établi à partir de la campagne de levés topographiques réalisée en 2012. La figure ci-dessous présente l'évolution de ce profil en long depuis la source du cours d'eau jusqu'à son exutoire au niveau du lac Léman. Par ailleurs, comme pour le ruisseau de Forchez et les autres affluents de l'Est Lémanique, nous n'avons pas pu recueillir de données topographiques passées concernant ce ruisseau.

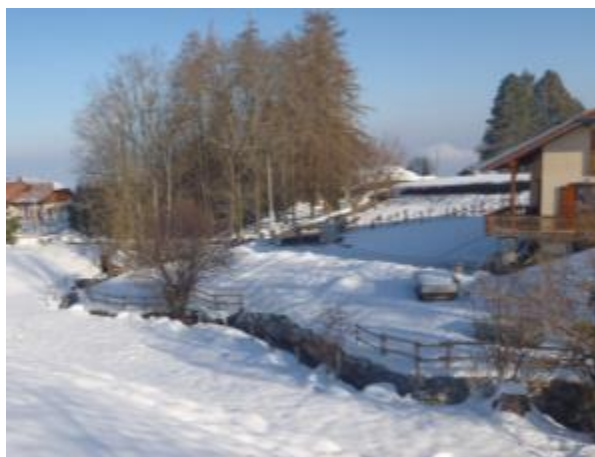
Protections de berges au niveau de Poëse

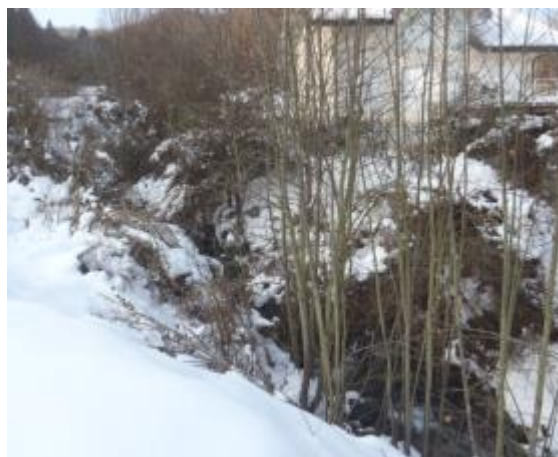
Encassement du lit du ruisseau

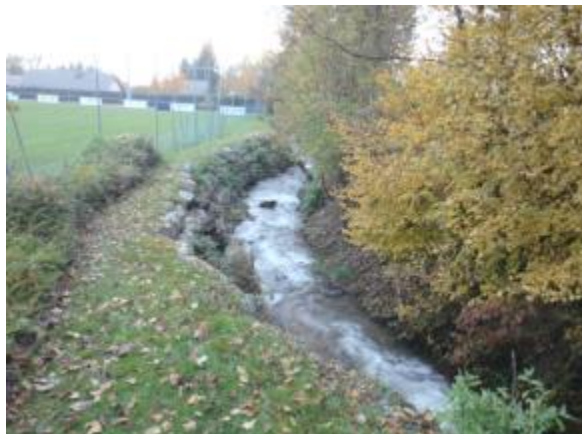
De Montigny au pont de la D21, la pente du cours d'eau s'adoucit (9,3%). Sur ce tronçon, on recense 200 mètres linéaires d'artificialisation de berges en enrochements ou murs bétonnés. Ces protections visent essentiellement à protéger les habitations, les infrastructures routières (voiries et ponts) ainsi que le stade de Maxilly-sur-Léman. Au droit de ce stade, une digue a été érigée afin de limiter les inondations vers le stade situé en contre-bas et réalisé en partie en décaissement.

Artificialisation des berges au droit du stade municipal

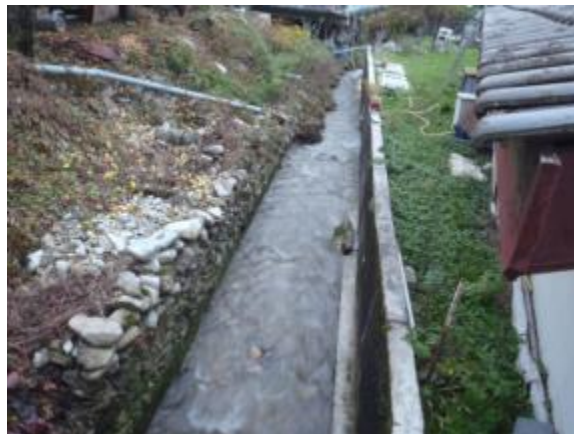
Artificialisation des berges du ruisseau en amont du pont de la D21

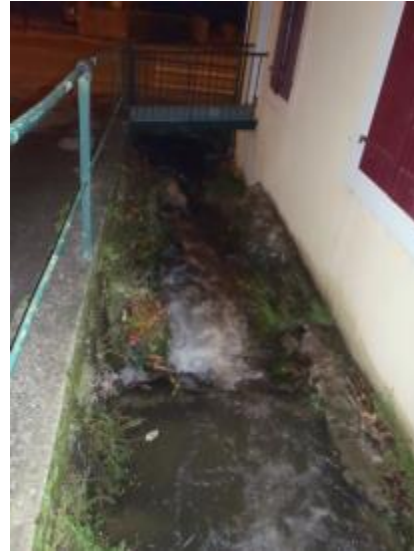
Le ruisseau de Montigny en aval du pont de l'ancienne voie ferrée

Du pont de l'ancienne voie ferrée à son exutoire, le cours d'eau a été fortement artificialisé et cloisonné par des murs en béton ou pierres maçonnées afin de protéger le centre urbain. Au niveau du lac Léman, la pente du ruisseau de Montigny reste conséquente (6,5%).

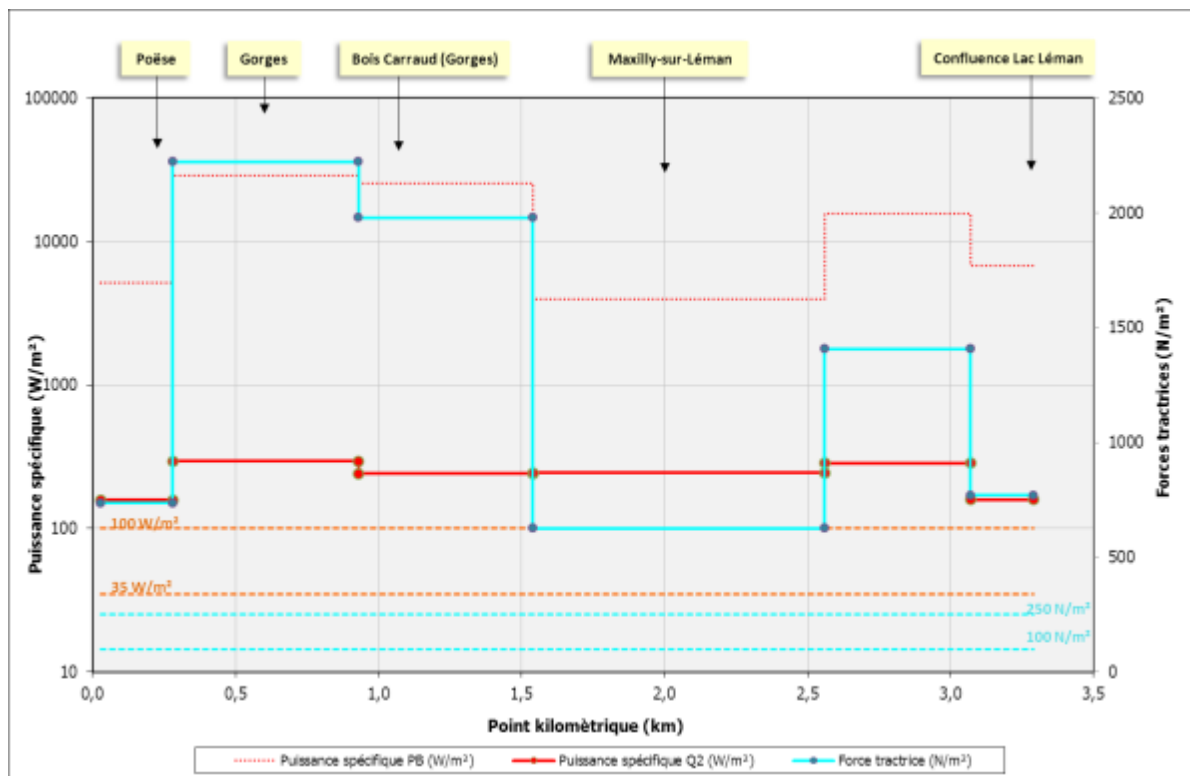
Figure 7 : Puissances spécifiques et des forces tractrices sur le ruisseau de Montigny

La Figure 7 donne les résultats des calculs de forces et de puissances sur l'ensemble du linéaire du ruisseau de Montigny.

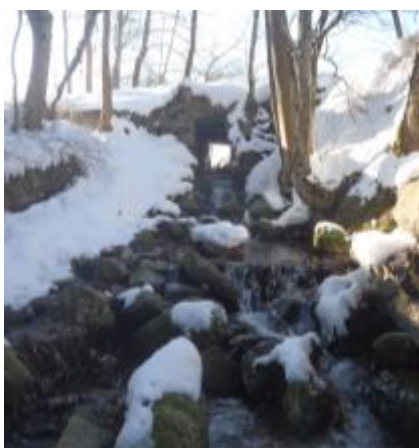
Diversité des écoulements sur l'unité MON.1

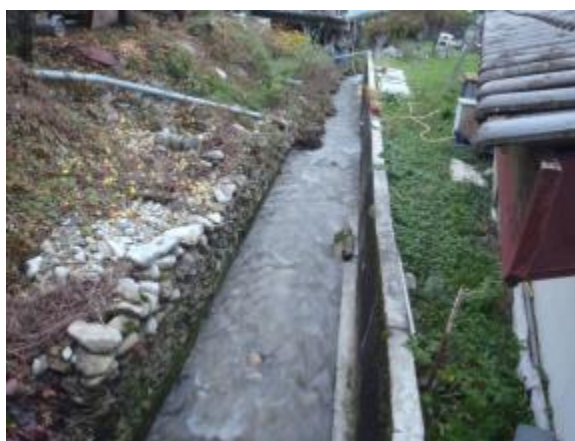
La qualité moyenne de l'unité MON.2 s'explique par l'anthropisation du ruisseau notamment à partir du stade municipal. La géométrie du lit du cours d'eau est globalement homogène sur ce tronçon, ce qui pénalise la note d'hétérogénéité. La connectivité et l'attractivité sont notamment dégradées par l'artificialisation des berges du cours d'eau.

Artificialisation du lit sur l'unité MON.2

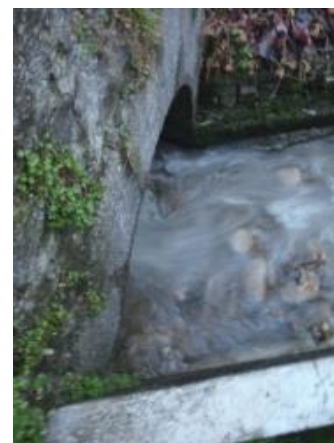
Ouvrage MON.6 en amont de la D21

L'ouvrage MON.6 est un pont de type arche situé sur la commune de Maxilly-sur-Léman en amont de la D21. La capacité de cet ouvrage d'art est estimée à la crue quinquennale du ruisseau. Cette capacité réduite s'explique d'une part par la valeur de la pente du cours d'eau dans ce secteur (9,3%) qui fait partie des pentes les plus faibles estimées sur ce ruisseau et, d'autre part, par sa faible section due à une hauteur de voûte réduite (1,2m) et à une faible largeur d'ouvrage (1,2m).

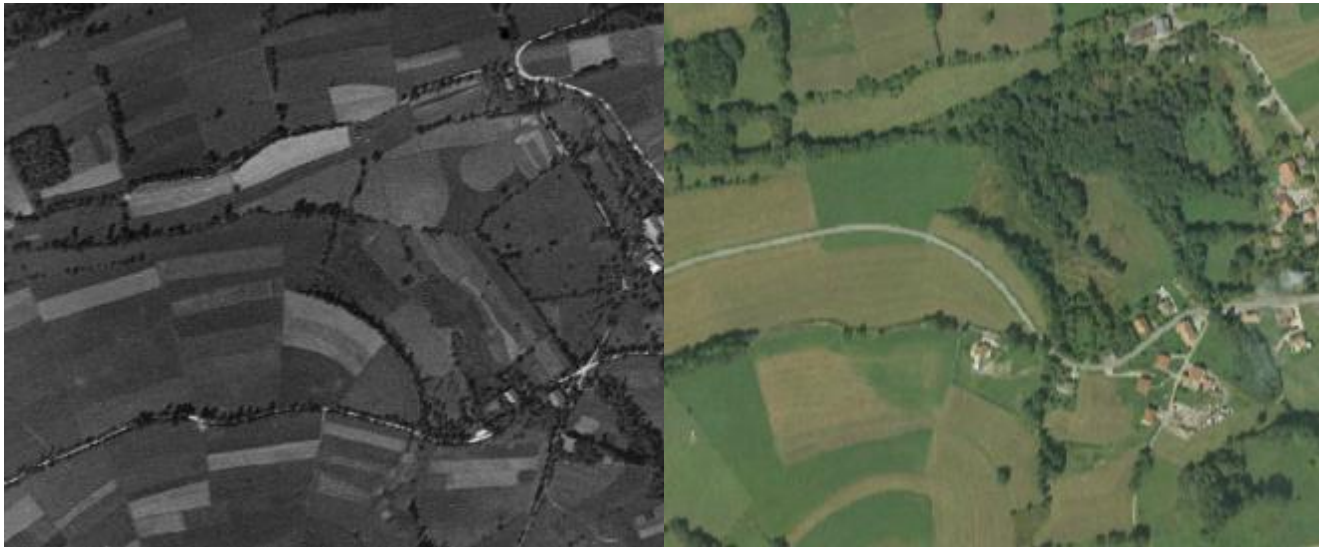
Le ruisseau de Copsy en aval des Bossons en 1934 Le ruisseau de Copsy en aval des Bossons en 2008

- le tracé en plan du ruisseau semble stable depuis 1934 ;
- la comparaison des photographies aériennes de 1934 et 2008 permet de constater une densification de la ripisylve en aval immédiat des Bossons.

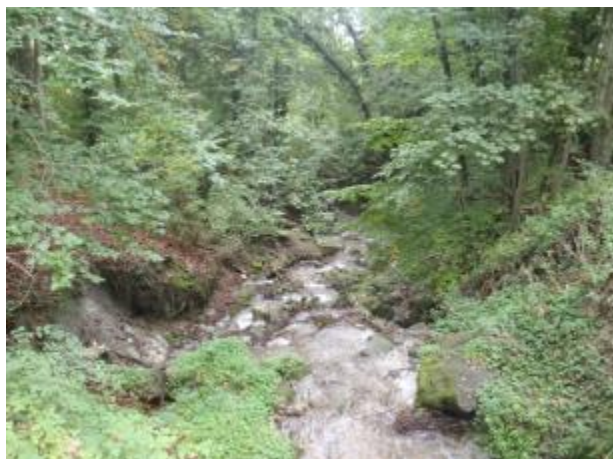
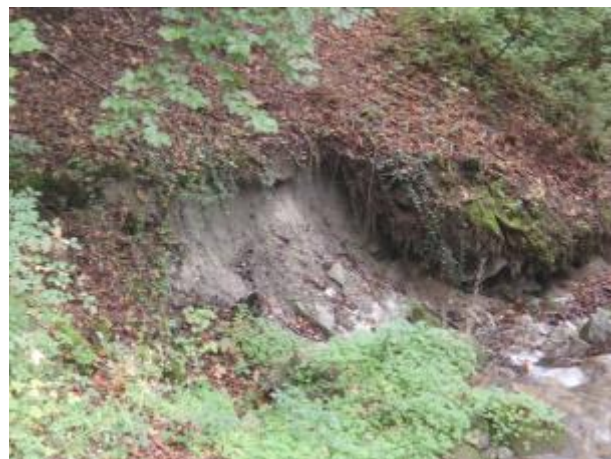
Le ruisseau de Copsy entre Copsy et Montigny

De Copsy à Montigny, le ruisseau traverse des bois où sa pente augmente significativement (25,8%). Ce secteur est relativement bien préservé et l'activité érosive du cours d'eau est présente comme le montre les érosions de berges recensées sur les points d'accès du cours d'eau.

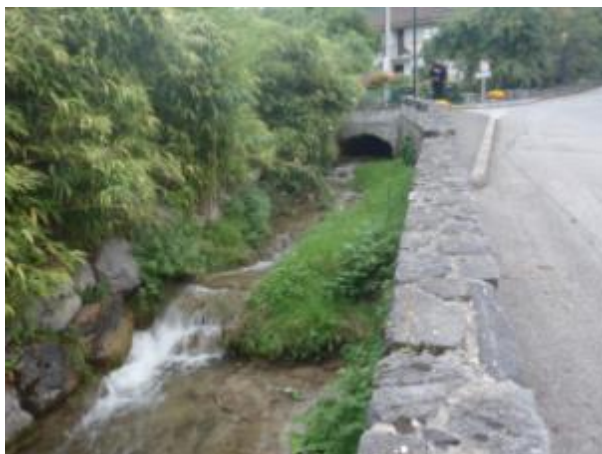
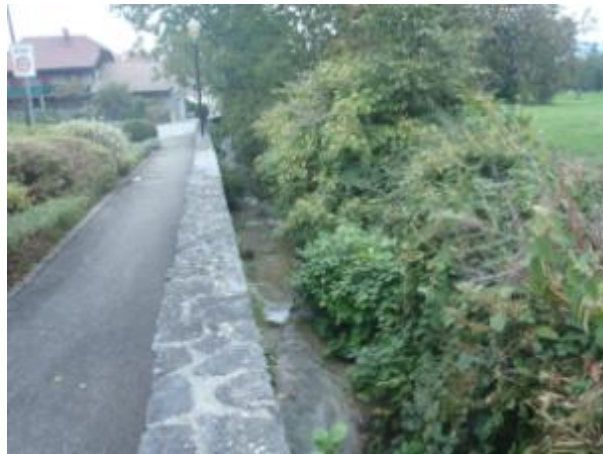
De Montigny au Pont de la D21 (Prés de Bernex), le cours d'eau traverse des secteurs fortement urbanisés et est marqué par une artificialisation importante des berges (enrochements, murs en pierres) et un lit rectiligne. Dans cette zone, la pente du ruisseau s'est adouci (8,5%) et des traces localisées d'incision du lit du cours d'eau ont été recensées.

Artificialisation de berges entre Montigny et le Pont de la D21

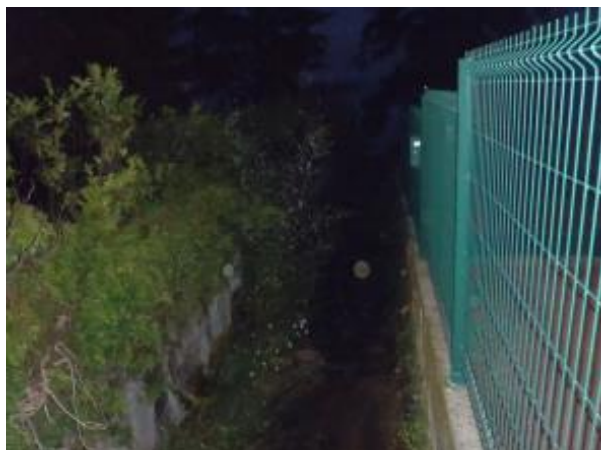
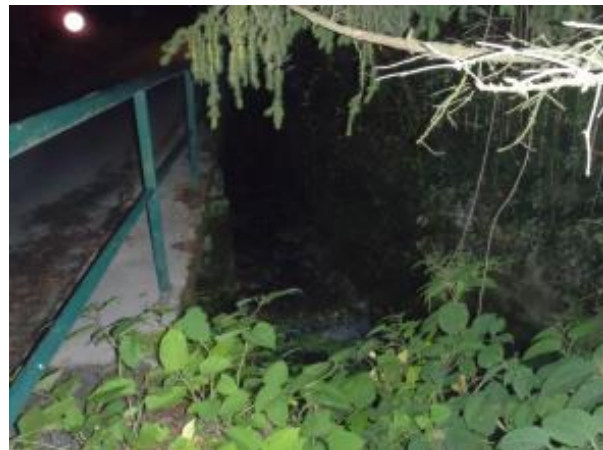
Du Pont de la D21 à la confluence avec le lac Léman, l'urbanisation des abords du ruisseau est moins prononcée et le cours d'eau s'écoule à travers un secteur boisé jusqu'au lieu-dit Le Château et n'a pas fait l'objet d'artificialisation. **En aval du lieu-dit Le Château,** le ruisseau retrouve un lit relativement étroit et cloisonné en certains endroits entre des murs de béton ou de pierres. On observe là encore des marques d'incision du cours d'eau dans la zone urbaine.

Cloisonnement du cours d'eau en aval du lieu-dit Le Château

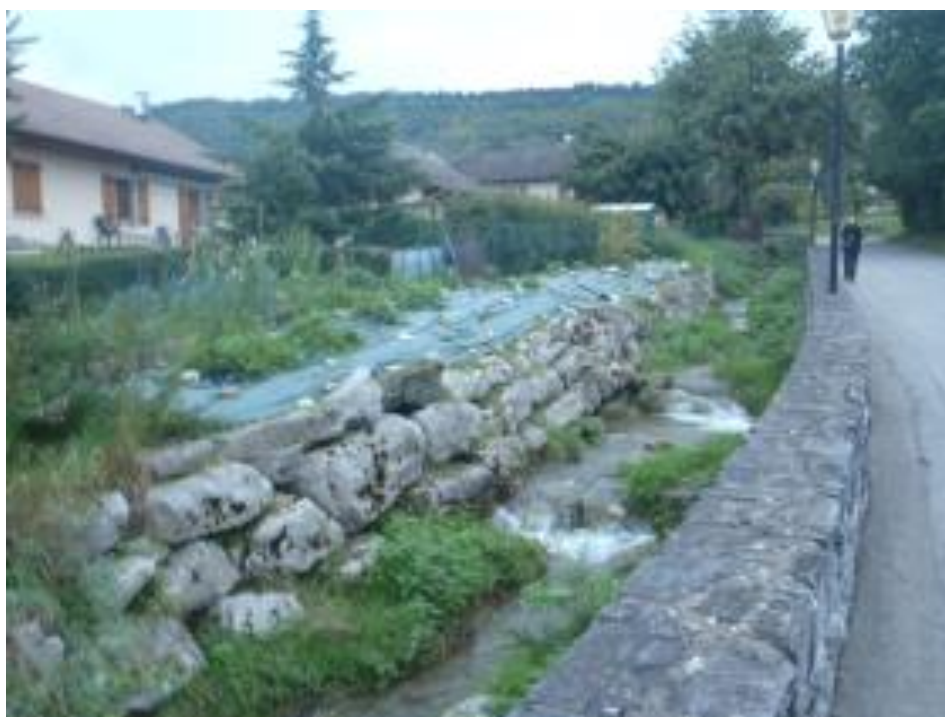
Artificialisation des berges sur l'unité COP.2

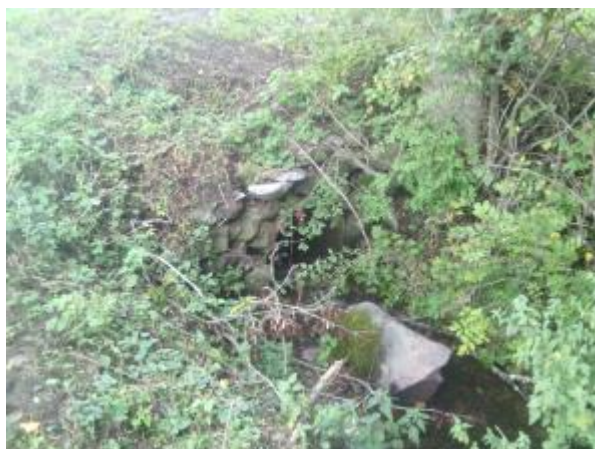
Les ouvrages COP.1 et COP.2, situés en tête de bassin versant, se mettent en charge avant la crue biennale. L'ouvrage COP.1 correspond à une buse située au niveau de Roseires d'Aval et l'ouvrage COP.2 est un pont cadre situé au niveau des Lanches. Ces deux aménagements présentent une capacité réduite du fait de leur faible section et de la pente plus faible du cours d'eau (11,4%) par rapport à d'autres secteurs situés en aval.

Ouvrage COP.1 au niveau de Roseires d'Aval

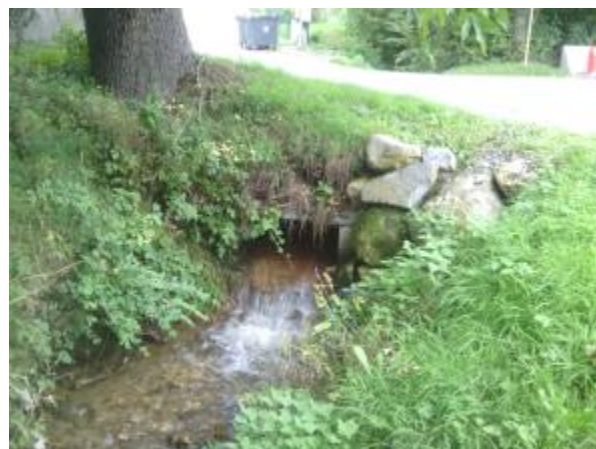
Ouvrage COP.2

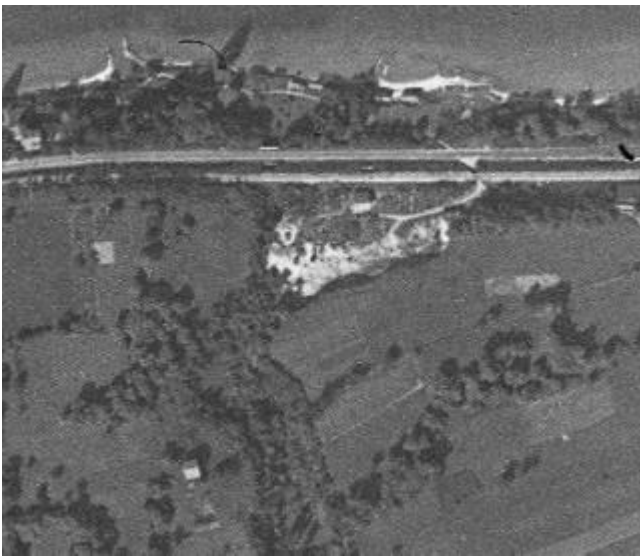
Ruisseau de la Carrière au droit de la Carrière la Maladière en 1934

- le tracé en plan du ruisseau de la Carrière est globalement stable depuis 1934 ;
- sur le linéaire du cours d'eau, la comparaison des clichés aériens de 1934 et 2008 montre que le cours d'eau a été busé sur la commune de Lugrin au niveau de la Carrière la Maladière suite à l'extension de cette dernière. Pour la même raison, le ruisseau de la Carrière a pu être localement dévié de son lit dans ce secteur.

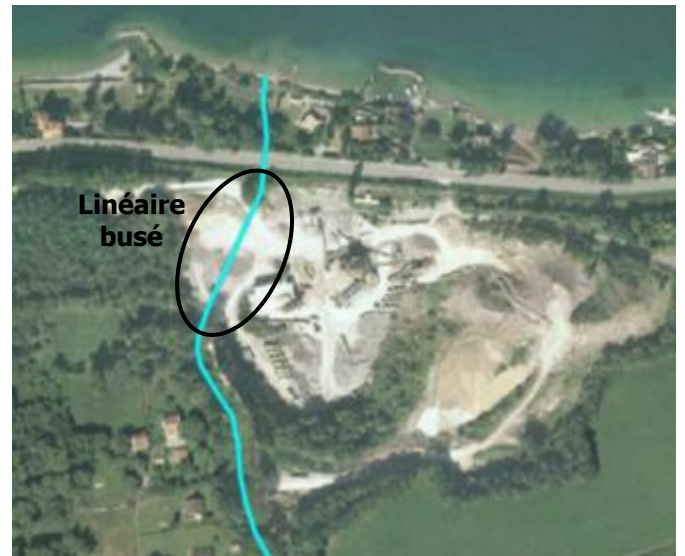
Ruisseau de la Carrière au droit de la Carrière la Maladière en 2008

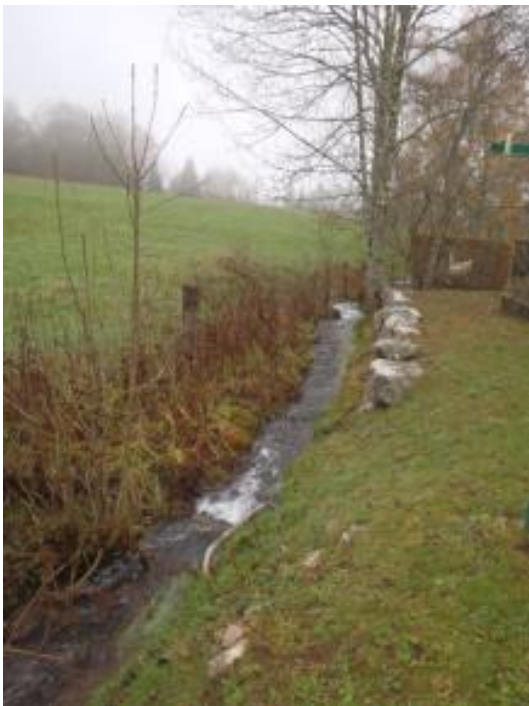
Protections en enrochements à Thollon-les-Mémises

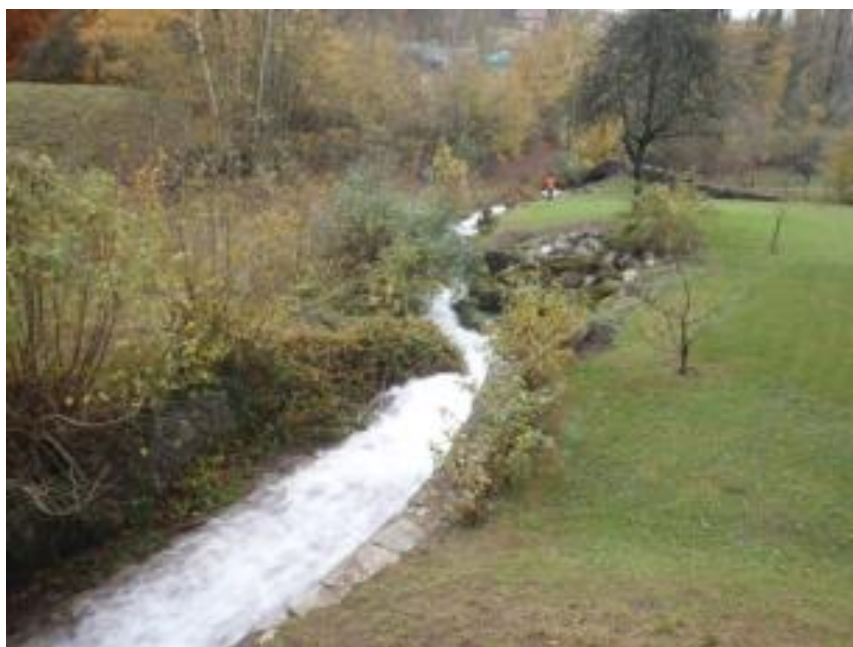
Protections de berges au niveau de la Tière

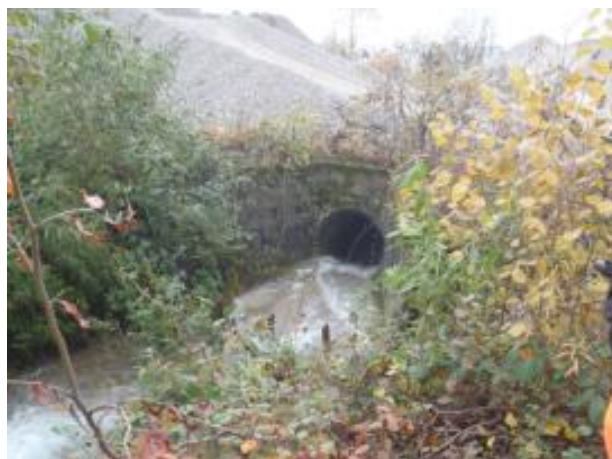
Amont de la buse de la carrière la Maladière

De la carrière à la confluence avec le lac Léman, la pente du ruisseau augmente localement au niveau de la carrière (17,0%) puis s'adoucit à nouveau en aval de cette dernière mais tout en demeurant assez forte (9,4%). Le cours d'eau a été busé sur environ 80m afin de permettre l'extension de la carrière.

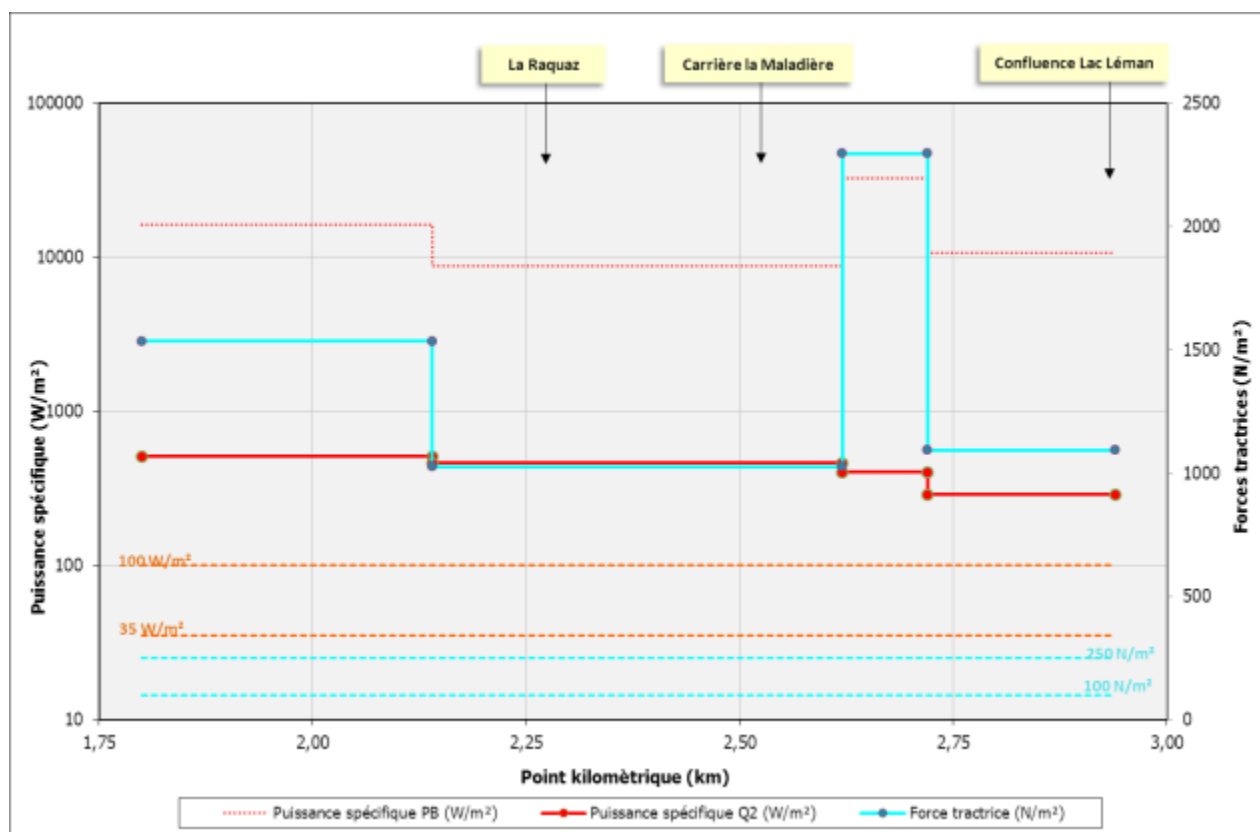
Figure 15 : Puissances spécifiques et des forces tractrices sur le ruisseau de la Carrière

- Les forces tractrices varient de la même manière que la pente du cours d'eau. Ces forces sont relativement élevées et toujours supérieures à 250 /m² (valeur d'arrachement des boisements de berge), ce qui peut expliquer en partie les zones de production de bois morts identifiées lors de nos investigations (amont des Combes, secteur n'ayant pas fait l'objet de calcul de forces tractrices par défaut de levés topographiques mais qui présente une pente plus forte que le secteur des Combes et par conséquent des forces tractrices plus importantes). Les forces tractrices les plus importantes sont observées dans les secteurs où les pentes sont les plus fortes (aval des Combes, carrière la Maladière).

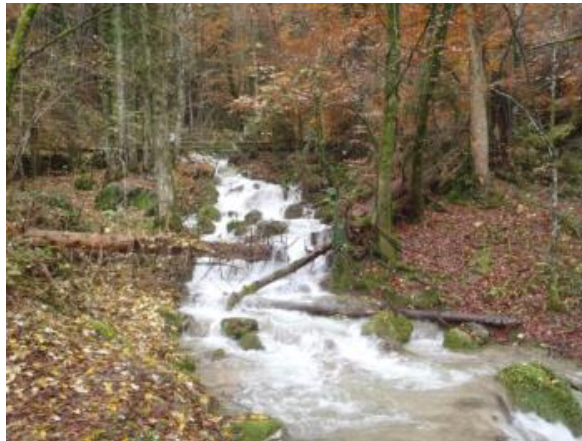
Zone d'embâcles en amont des Combes

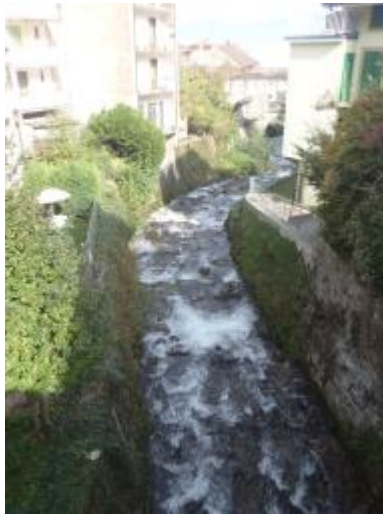
Artificialisation de la Morge dans la traversée de Saint-Gingolph

En aval du Cheney et jusqu'à la confluence avec le lac Léman, la Morge a été fortement anthropisée et recalibrée. Des travaux historiques de recalibrage associés à la pose d'enrochements ont notamment eu lieu en 1972 afin de fixer le lit du cours d'eau. Suite à la crue de 2007, son lit a encore été recalibré, abaissé et tapissé d'enrochements entre le haut de l'Eglise et le poste de douane. Les berges du cours d'eau ont également été artificialisées (enrochements, murs en pierres maçonnées) sur quasiment tout le linéaire en aval de la passerelle du Cheney afin de lutter contre l'érosion des berges du delta de la Morge.

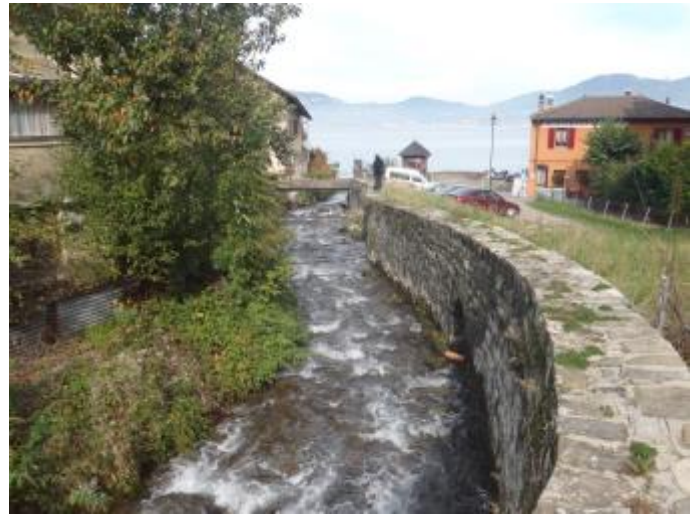
L'unité MOR.3 présente quant à elle une qualité moyenne qualifiée par une dégradation de tous les compartiments des milieux aquatiques. L'artificialisation et le recalibrage important de la Morge dans ce secteur explique en effet la faible diversité des écoulements et des substrats (pavage du lit avec des enrochements, largeur quasi-uniforme du lit mineur), le manque d'attractivité du cours d'eau et la faible connectivité de ce dernier (déconnexion et même absence de ripisylve sur un linéaire assez important, faible connectivité latérale).

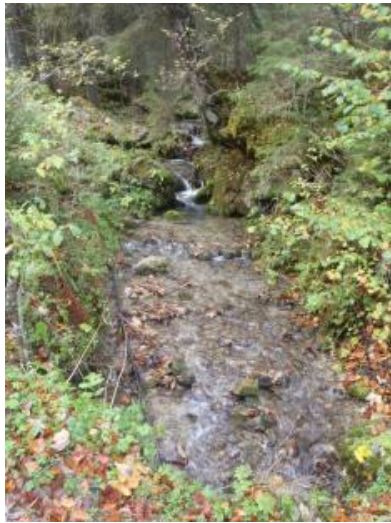
Diversité des écoulements et des substrats sur l'unité MOR.1

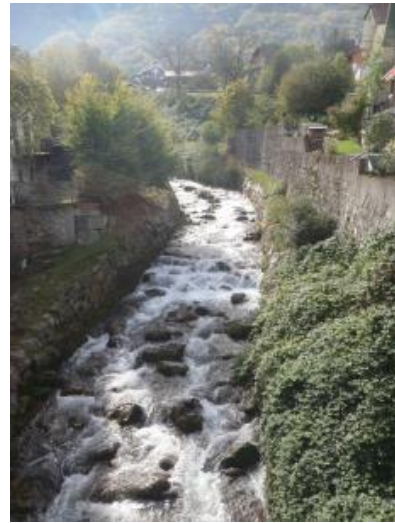
Artificialisation du lit sur l'unité MOR.3

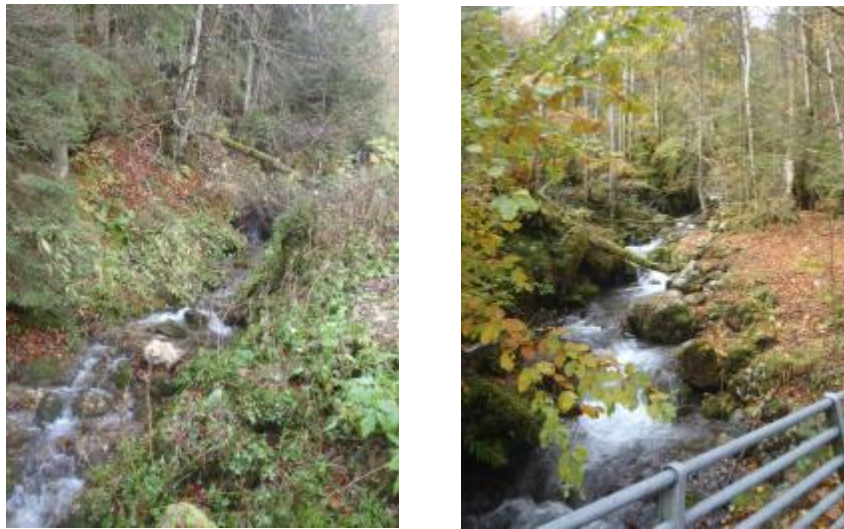
Problèmes de stabilité des berges boisées

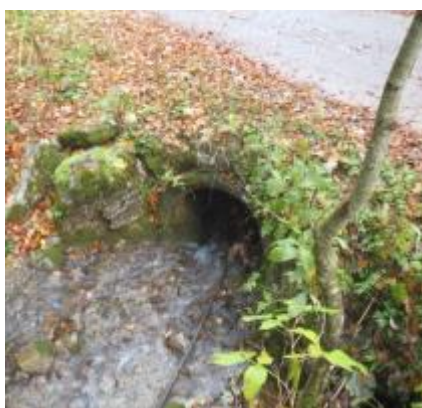
Ouvrage MOR.1 au niveau de l'Enclos

L'ouvrage MOR.1 se situe en contre-bas du hameau de l'Enclos et se met en charge avant la crue biennale et l'ouvrage MOR.2, situé au droit du hameau de la Planche, possède une capacité hydraulique comprise entre la crue quinquennale et la crue décennale. Ces deux ouvrages ont une capacité réduite du fait de leur faible section par rapport aux autres ouvrages du bassin.

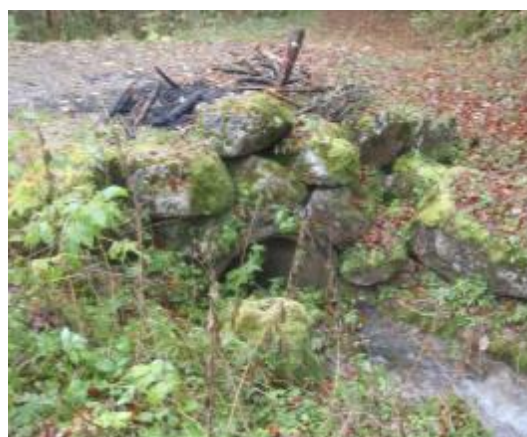
Ouvrage MOR.2 au niveau de la Planche
