Syndicat Intercommunal d'Aménagement du Chablais

BASSIN VERSANT DES DRANSES ET DE L'EST LEMANIQUE

Etude multifonctionnelle préalable au contrat de bassin

FICHES DE SYNTHÈSE
PAR UNITÉ FONCTIONNELLE

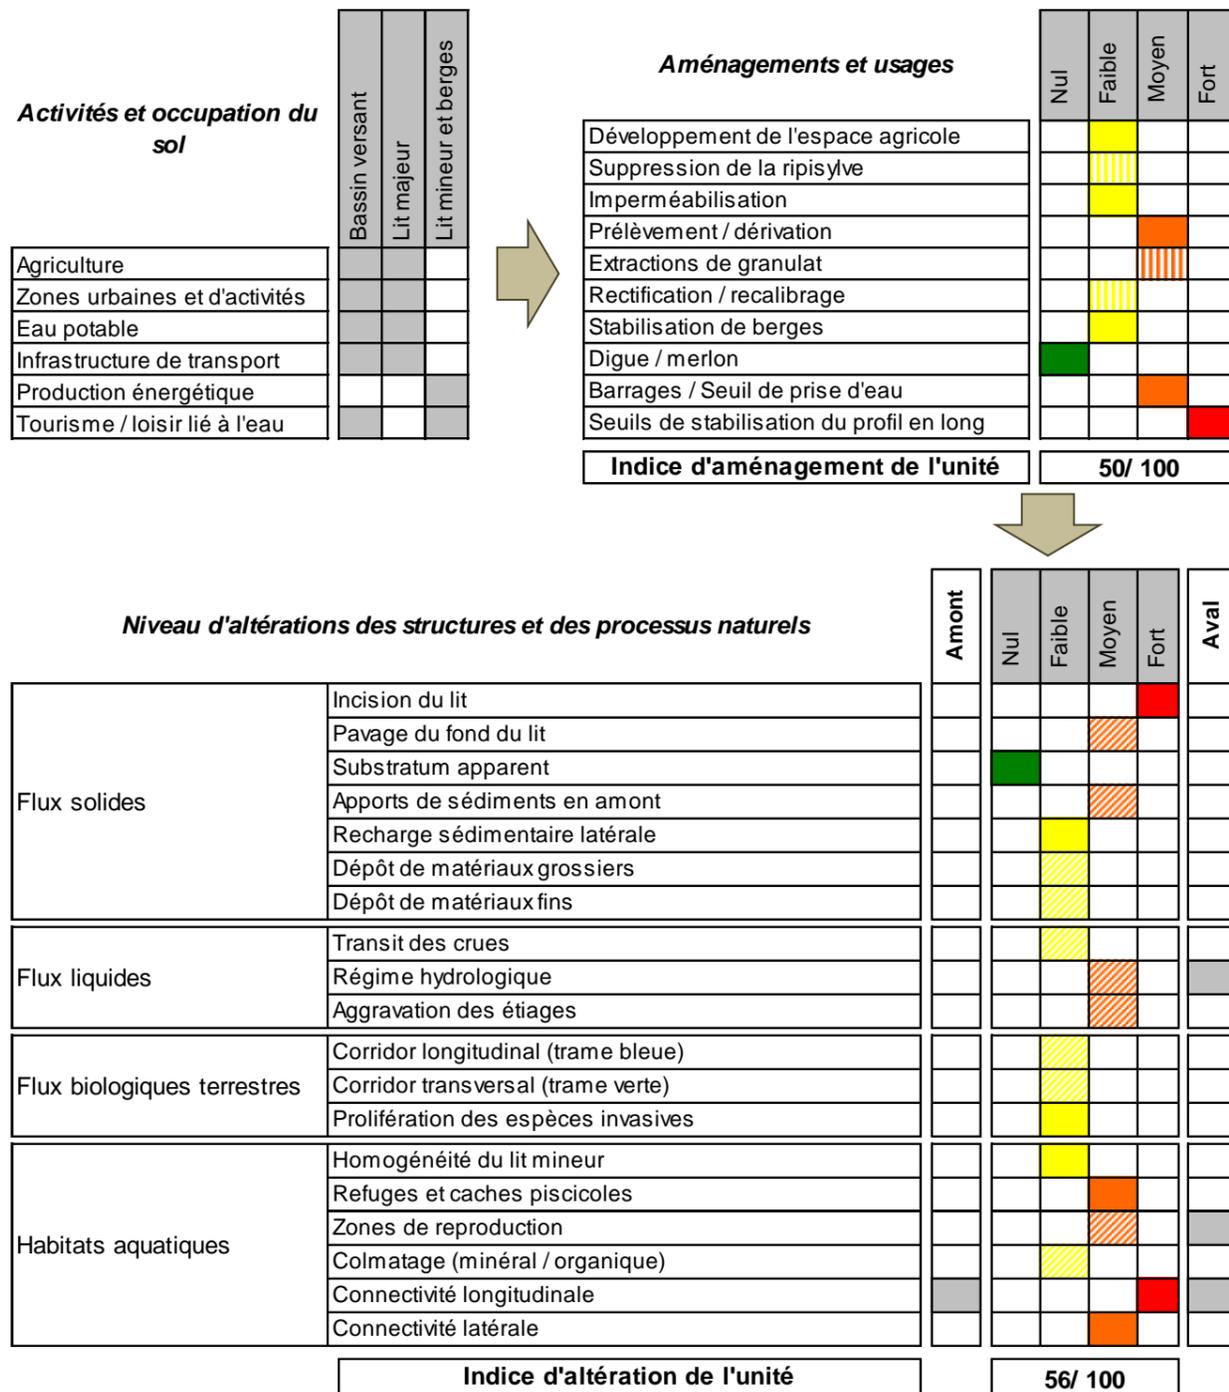
FIGURE 2 : EXEMPLE DE DIAGRAMME USAGES / PRESSIONS / ALTÉRATIONS

Légende : Comme précédemment, les impacts sur le milieu sont hiérarchisés et définie par un code couleur de vert à rouge (Nul à Fort). On distingue en trame pleine les altérations qui font l'objet d'une caractérisation quantitative et en trame diagonale les altérations qui ont fait l'objet d'une caractérisation qualitative. Les impacts des altérations sur les unités fonctionnelles amont et/ou aval sont identifiés par une trame grise pleine

Ces deux indices sont basés sur la pondération plus ou moins forte des aménagements ou des altérations. Tous les aménagements et altérations n'ont en effet pas le même poids vis-à-vis de l'état de dégradation général de l'hydrosystème. Pour les aménagements et usages par exemple, les extractions de granulats et les rectifications/recalibrages sont plus impactants et moins réversibles pour le milieu que l'imperméabilisation des sols ou la suppression de ripisylve. Certains paramètres ont donc été majorés (coefficient 3) par rapport à d'autres (coefficient 1). Le choix de ces coefficients ne repose sur aucune analyse bibliographique mais seulement sur une expertise.

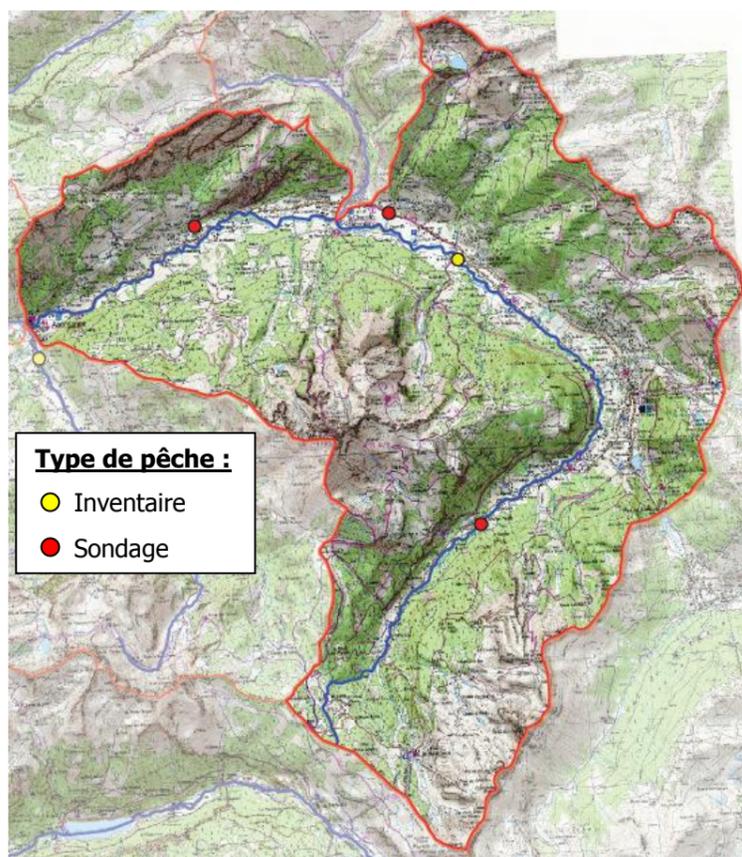
Localisation des inventaires et des sondages piscicoles

Cours d'eau prospectés : Dranse d'Abondance, Ruisseau des Thoules, Ruisseau de Crébin
 Nombre de stations de pêche : 1 inventaire (station DRS1018), 3 sondages
 Espèces contactées : Chabot, truite fario
 Etat du peuplement piscicole : Excellent
 Causes probables des dysfonctionnements : /

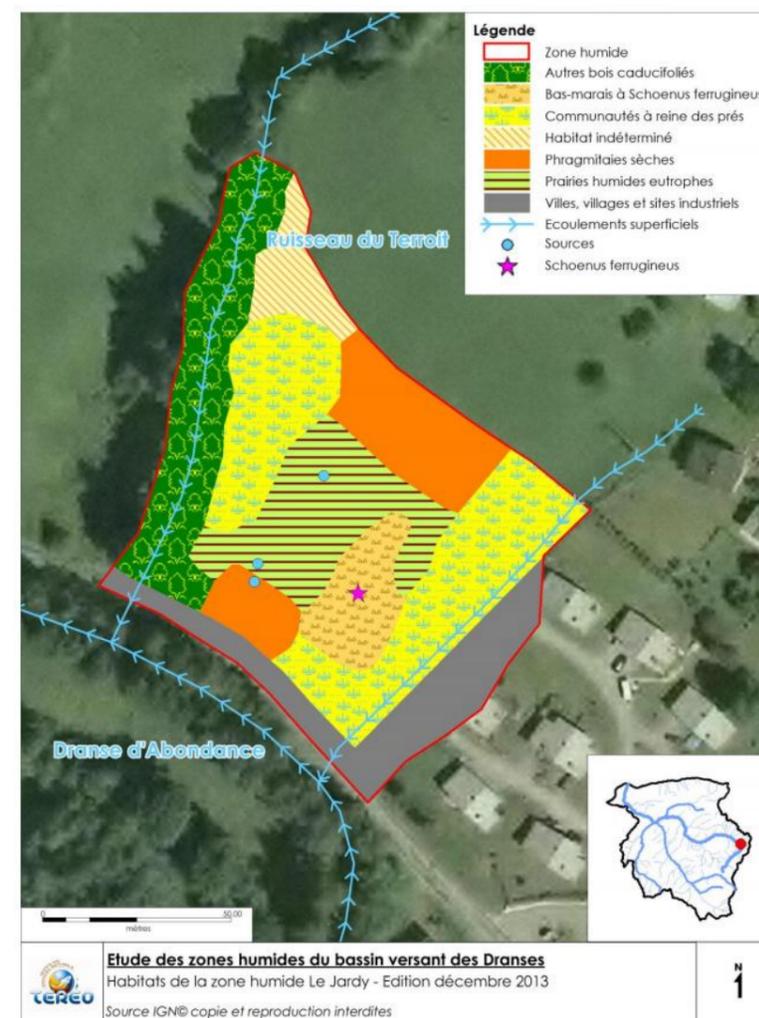
Type de zone humide : Boisements et prairies humides
 Mode d'alimentation : Cours d'eau, ruissellement diffus
 Fonctions et usages : Fonction d'habitat d'espèces protégées, agriculture
 Flore de la zone humide :
Espèces protégées: Gymnadenia odoratissima (PR), Schoenus ferrugineus (PN)
Menaces : Urbanisation (menace potentielle)
 Préconisations : Conserver la gestion actuelle favorable aux habitats et plantes remarquables
 Prévoir une acquisition foncière pour éviter l'extension de l'urbanisation dans la zone humide

Bien que sa superficie soit réduite, cette zone humide est très intéressante puisqu'un habitat d'intérêt communautaire et une espèce protégée nationalement ont été recensés en 2013. La majeure partie de la zone humide est bien gérée mais un secteur présente une fauche un peu précoce pour les milieux humides de montagne. A noter qu'aucune dégradation de la zone humide n'a été observée lors de la prospection du 14/08/2013.

Habitats de la zone humide « Le Jardy » (prospection du 14/08/2013)

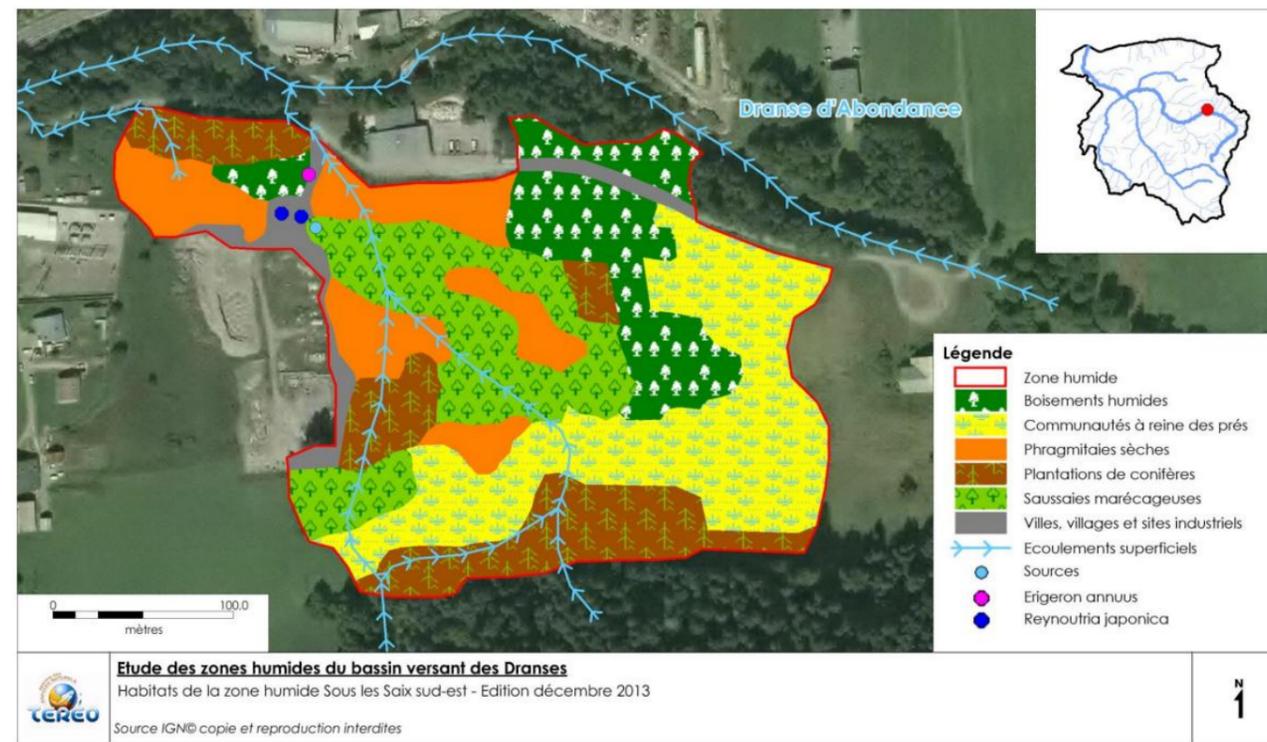
Type de zone humide : **Boisements humides**
 Mode d'alimentation : **Cours d'eau, ruissellement diffus**
 Fonctions et usages : **Zone de ralentissement du ruissellement, intérêt de loisir, activités industrielles**
 Flore de la zone humide :
Espèces protégées: **Schoenus ferrugineus (PN)**
Menaces : **Remblaiement, urbanisation, décharge, ligne électrique, embroussaillage, milieu nitrophile**
 Préconisations : **Eradiquer les espèces invasives (massifs de Renouée du Japon et de Buddleia)**
Etablir une gestion de la phragmitaie (plante nitrophile)
Agir sur la problématique de pollution de l'eau

Cette zone humide est très influencée par les activités humaines environnantes (industrie, chemin de promenade, réseau électrique). L'eau y est probablement polluée en surface et en sortie de zone humide en raison de sa proximité avec une zone industrielle. Certains secteurs sont laissés en libre évolution en témoigne la présence d'espèces invasives telles que la Renouée du Japon et le Buddleia. Dans ce secteur, l'incision du cours d'eau est à l'origine de dysfonctionnements des boisements alluviaux.

Habitats de la zone humide « Sous les Saix Sud-Est » (prospection du 12/08/2013)

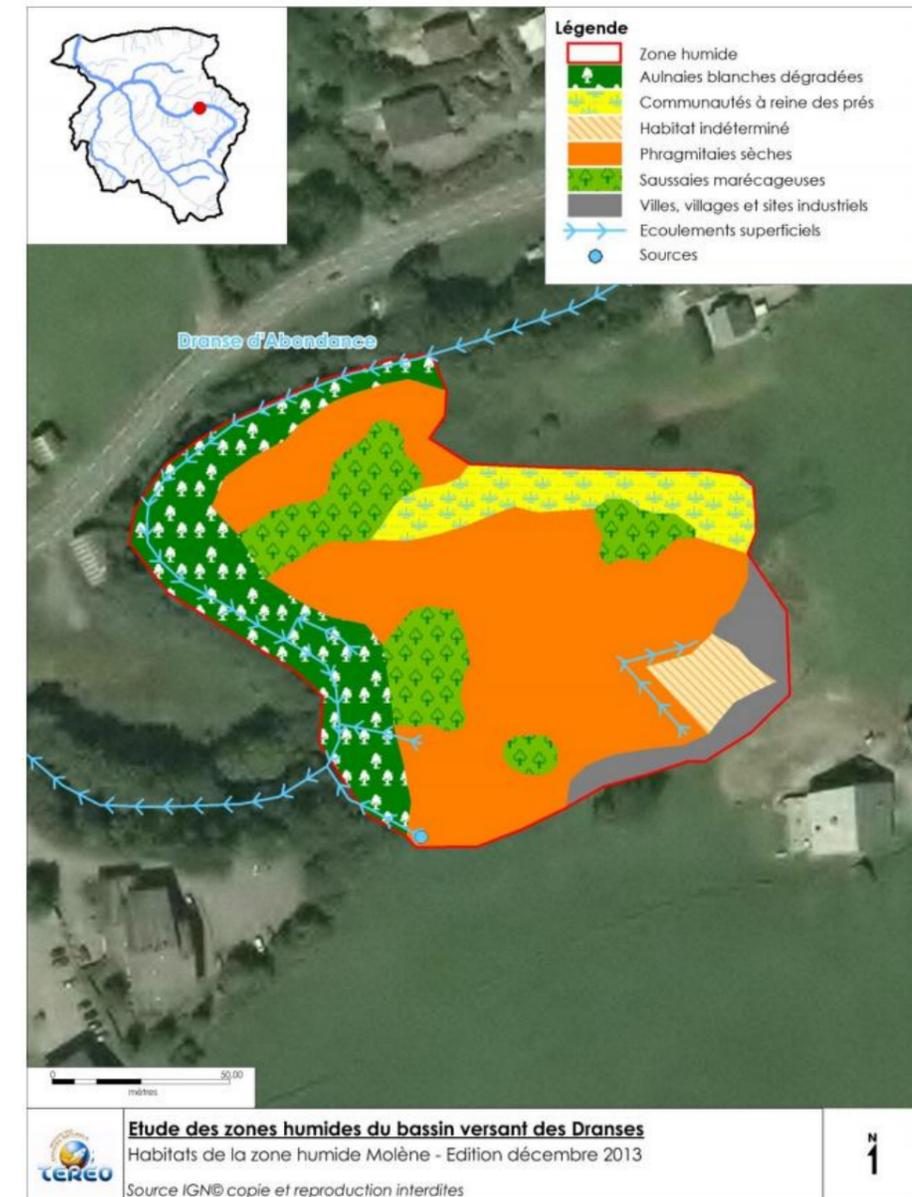
Type de zone humide : **Boisements et prairies humides**
 Mode d'alimentation : **Canaux/fossés, ruissellement diffus**
 Fonctions et usages : **Zone de ralentissement du ruissellement, soutien naturel d'étiage, intérêt de loisir**
 Flore de la zone humide :
Espèces protégées: **Schoenus ferrugineus (PN)**
Menaces : **Urbanisation des abords du cours d'eau, milieu nitrophile**
 Préconisations : **Etablir une gestion de la phragmitaie (plante nitrophile)**
 Cette zone humide est caractérisée par des habitats très nitrophiles en raison de la présence importante de phragmitaie. Des aulnaies blanches dégradées ont également été observées mais ne sont actuellement pas classées en habitat d'intérêt communautaire prioritaire. A noter que dans ce secteur, l'incision du cours d'eau semble peut être à l'origine de dysfonctionnements des boisements alluviaux.

Habitats de la zone humide « Molène/Sous les Saix Sud » (prospection du 07/08/2013)

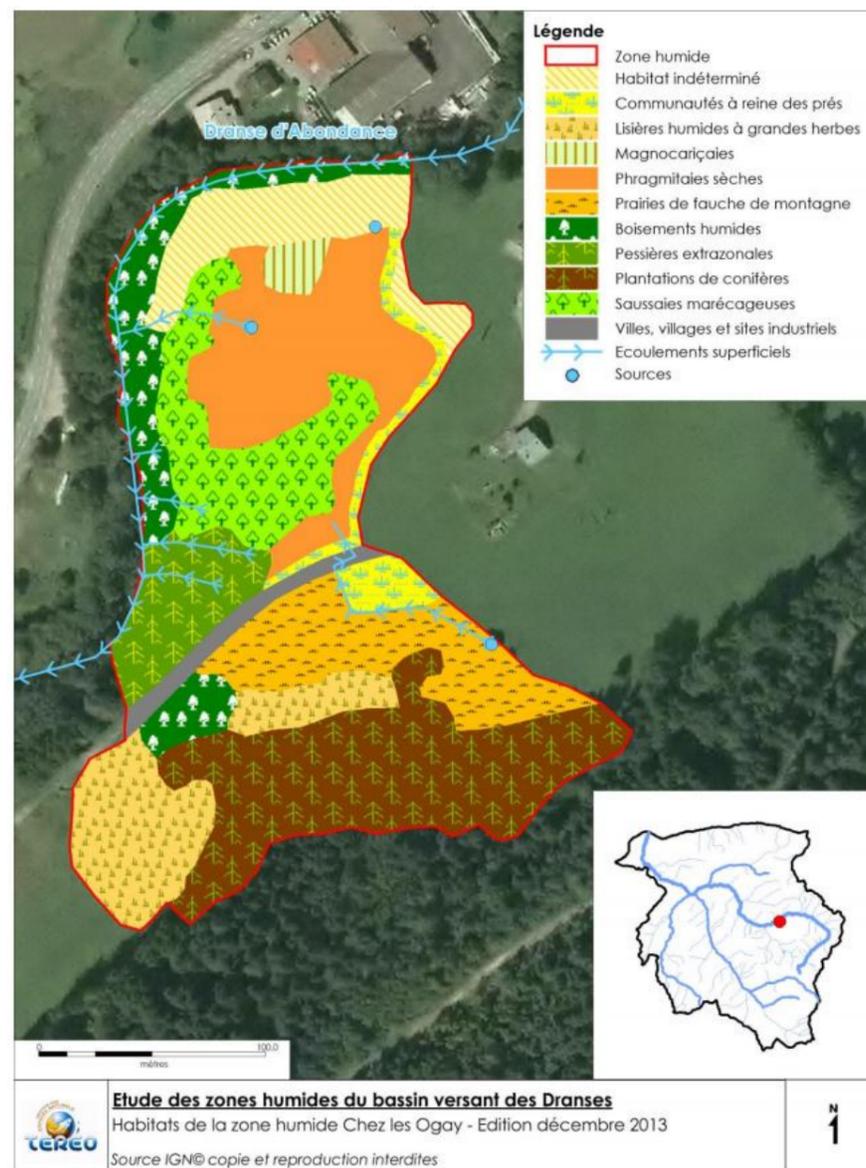
Type de zone humide : Boissements et prairies humides
Mode d'alimentation : Cours d'eau, sources
Fonctions et usages : Zone de ralentissement du ruissellement, intérêt de loisir
Flore de la zone humide :
Espèces protégées: Schoenus ferrugineus (PN)
Menaces : Urbanisation des abords du cours d'eau, milieu nitrophile
Préconisations : Etablir une gestion de la phragmitaie (plante nitrophile)

Cette zone humide constitue une zone d'expansion de la Dranse d'Abondance et contribue également à son alimentation par le biais de plusieurs sources localisées sur la zone humide dont les eaux de ruissellement rejoignent le cours d'eau en rive gauche. Cette zone humide présente également des habitats nitrophiles caractérisés par des formations de phragmitaie.

Habitats de la zone humide «Chez les Ogay Sud-Ouest» (prospection du 12/08/2013)

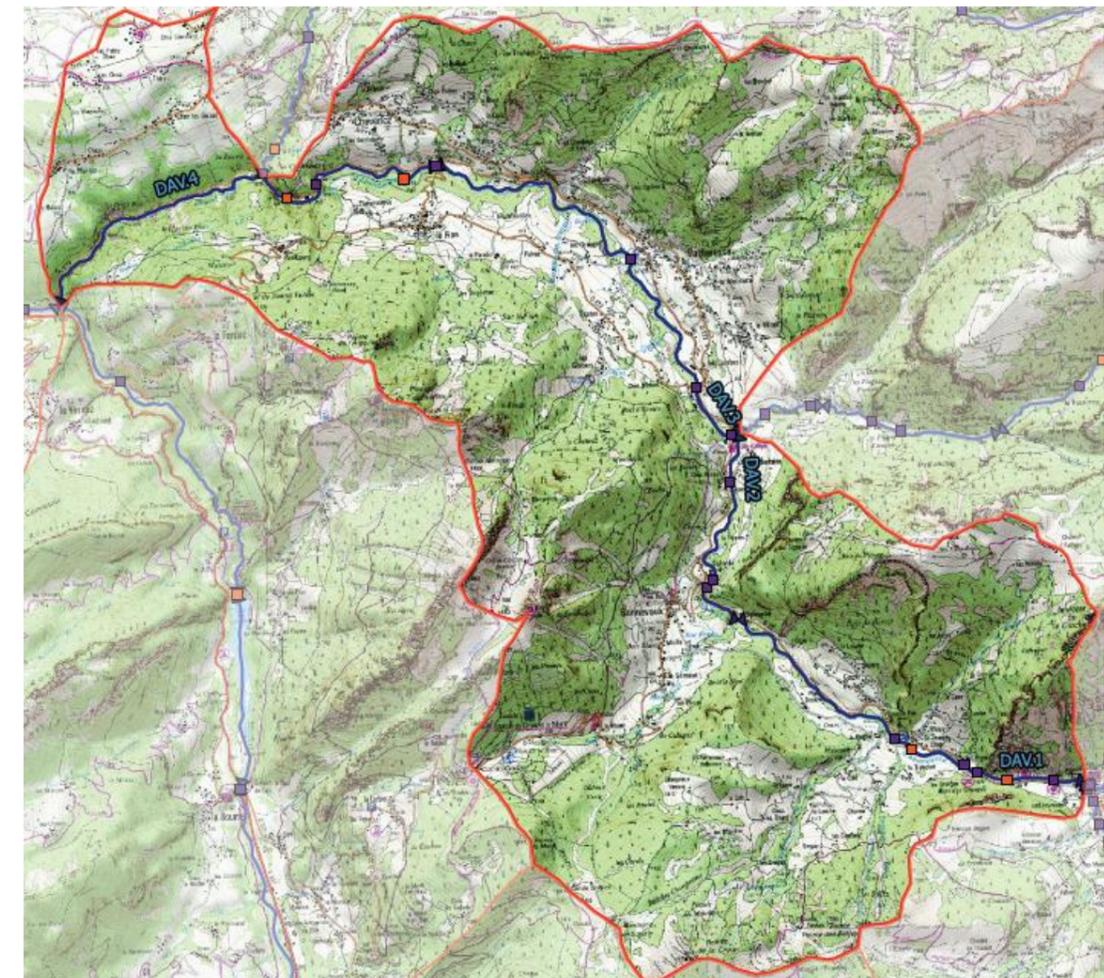
La qualité des habitats aquatiques est qualifiée de moyenne à très bonne selon les unités homogènes. En aval de sa confluence avec le Malève et jusqu'au secteur de gorges (unité DAV.4), les habitats aquatiques sont de bonne qualité, notamment grâce à l'hétérogénéité des faciès d'écoulement et des substrats sur ce secteur. La morphologie très encaissée du cours d'eau sur sa partie aval est de fait peu propice au développement de la vie aquatique et limite notamment la connectivité latérale du cours d'eau.

←→ Unités homogènes DAV.1 ■ Ouvrages de franchissement ■ Ouvrages hydrauliques

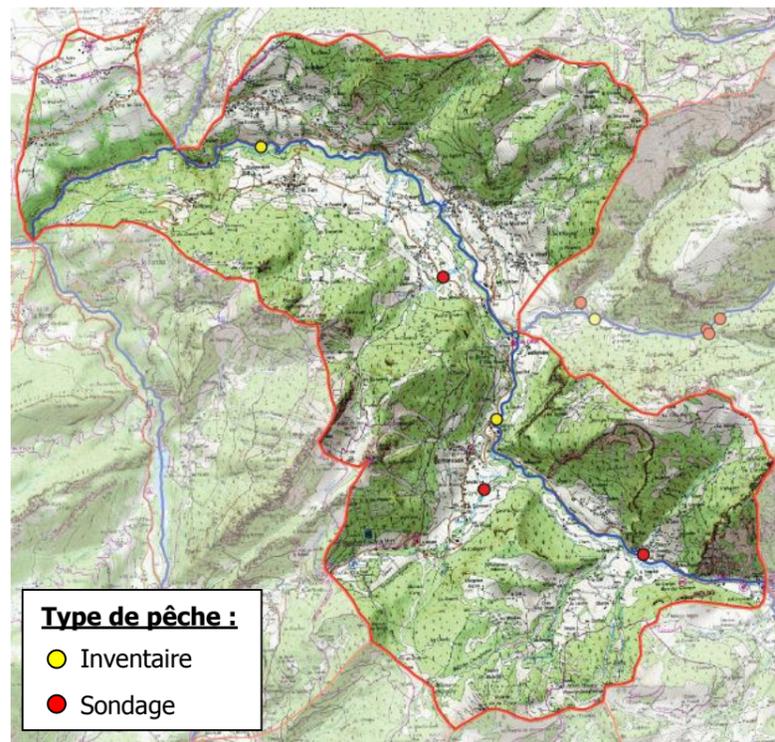
Localisation des inventaires et des sondages piscicoles

Causes probables des dysfonctionnements : Etat chimique dégradé (HAP), obstacles infranchissables, hydrologie perturbée

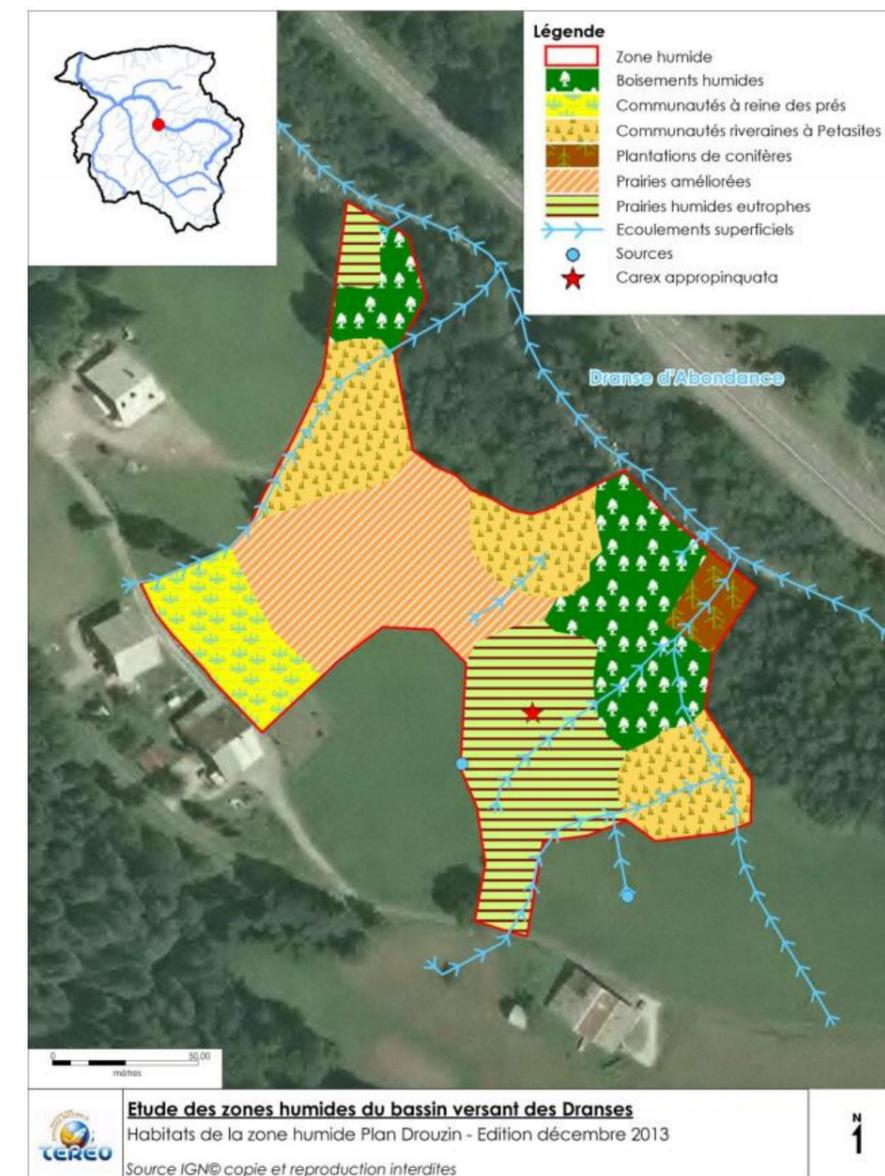
Flore de la zone humide :
Espèces protégées: Carex appropinquata (PR)
Menaces : Activités agricoles

Cette zone humide est marquée par la présence d'une espèce protégée en Rhône-Alpes (Carex appropinquata ou laïche paradoxale) et d'un habitat d'intérêt communautaire. Les activités pastorales et sylvicoles y sont très présentes.

Habitats de la zone humide «Plan Drouzin» (prospection du 12/08/2013)

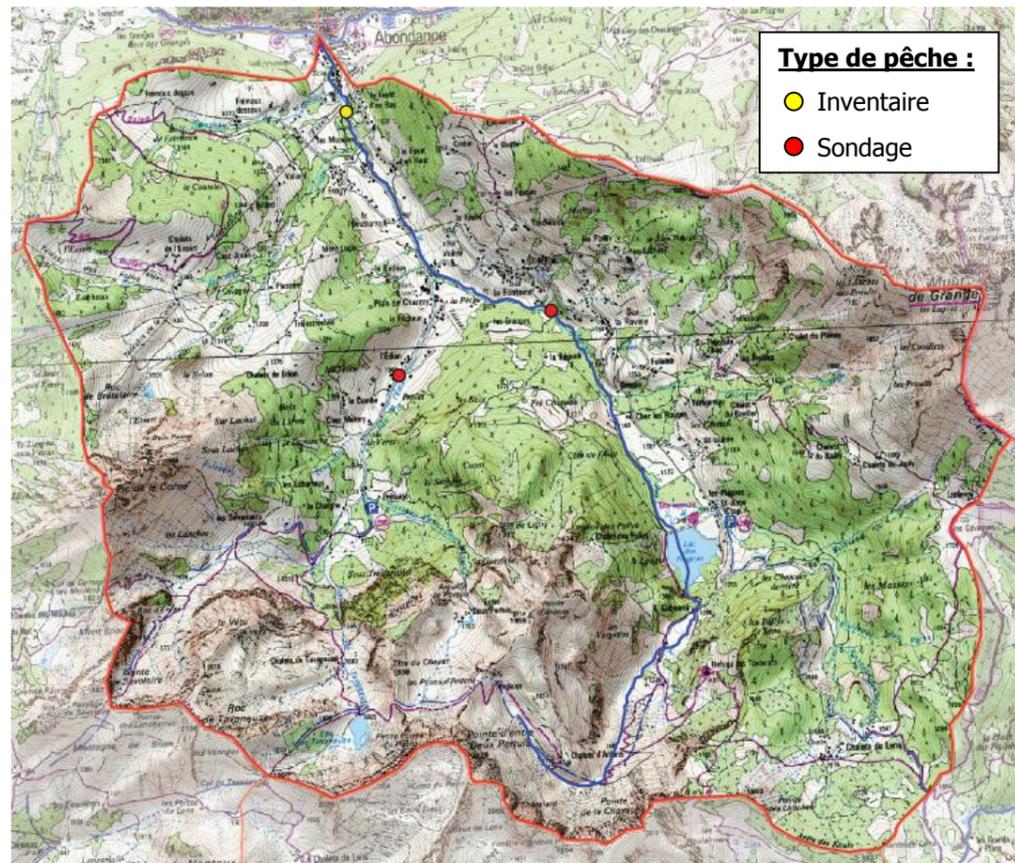
Localisation des inventaires et des sondages piscicoles

Cours d'eau prospectés : Malève, Edian
 Nombre de stations de pêche : 1 inventaire (station LMA953), 2 sondages
 Espèces contactées : Chabot, truite fario
 Etat du peuplement piscicole : Perturbé (sous abondance des populations de chabot)
 Causes probables des dysfonctionnements : Cloisonnement de la partie aval du cours d'eau (obstacles infranchissables)

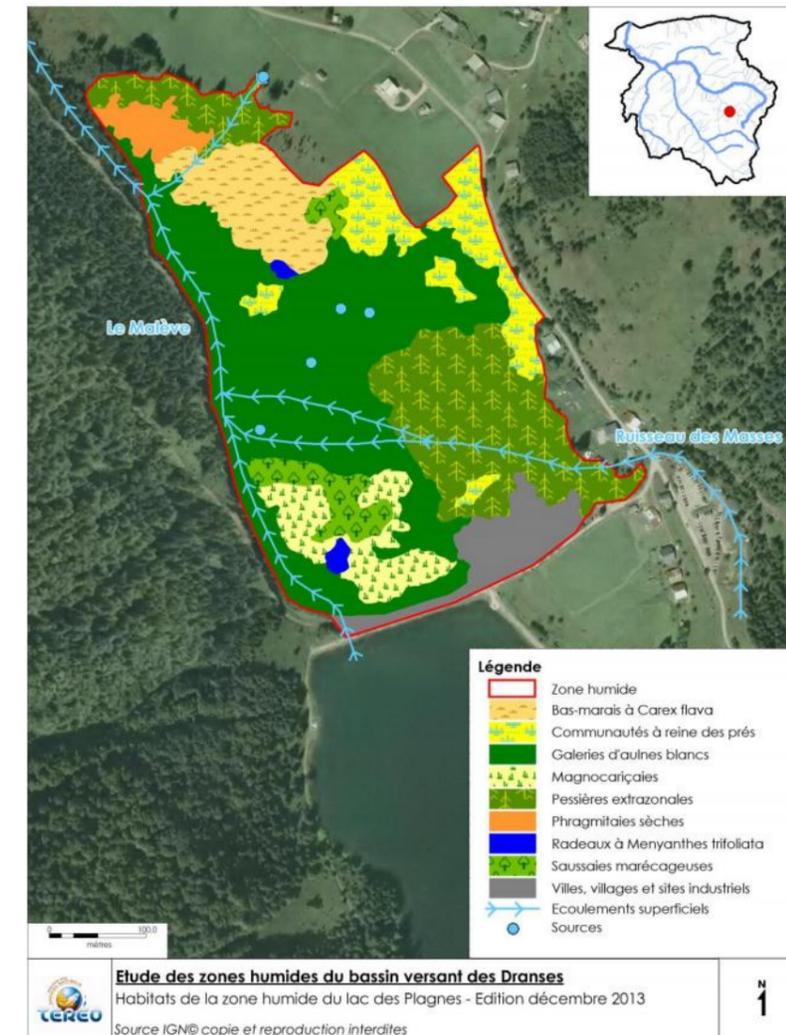
Type de zone humide : Boisements et prairies humides
 Mode d'alimentation : Cours d'eau, sources
 Fonctions et usages : Champ naturel d'expansion des crues, zone d'alimentation pour la faune, intérêt paysager et de loisir
 Flore de la zone humide :
 Espèces protégées : Eriophorum gracile (PN), Polemonium caeruleum (PN)
 Menaces : /
 Préconisations : Contrôler le développement des saules
 Organiser la fréquentation de ce secteur et valoriser la pédagogie

A l'origine, ce marais était beaucoup plus vaste puisqu'il comprenait la partie Sud aujourd'hui aménagée en un lac très apprécié des touristes et des pêcheurs. Le marais en lui-même s'étend à l'aval du lac des Plagnes en rive droite du Malève. Cette zone humide relativement bien préservée présente 3 habitats d'intérêt communautaire dont 1 prioritaire. Cette zone humide est peu enclavée et peu impactée par les activités humaines.

Habitats de la zone humide « Les Plagnes » (prospection du 12/08/2013)

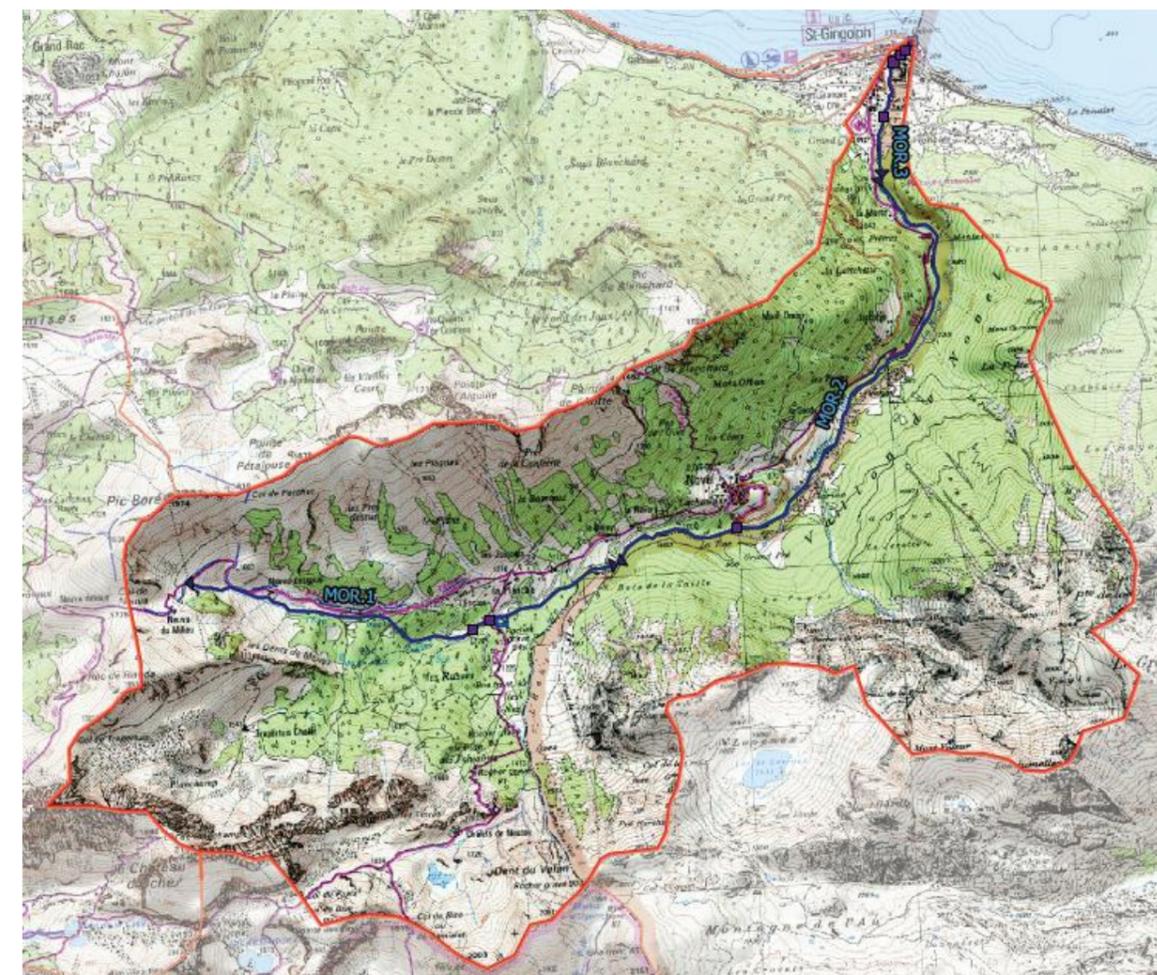
En ce qui concerne la qualité des habitats aquatiques, les secteurs les plus en amont de l'unité (MOR.1 et MOR.2) présentent une bonne qualité en raison de leur éloignement vis-à-vis des sources de pressions anthropiques. La connectivité de la ripisylve est néanmoins impactée par l'encaissement du cours d'eau en tête de bassin. L'aval de la Morge est quant à lui caractérisé par une dégradation des habitats aquatiques causée par la forte anthropisation du cours d'eau au niveau du delta (homogénéisation des écoulements et des substrats, limitation de la connectivité latérale, ripisylve peu présente voire totalement absente).

← MOR.1 Unités homogènes ■ Ouvrages de franchissement ■ Ouvrages hydrauliques

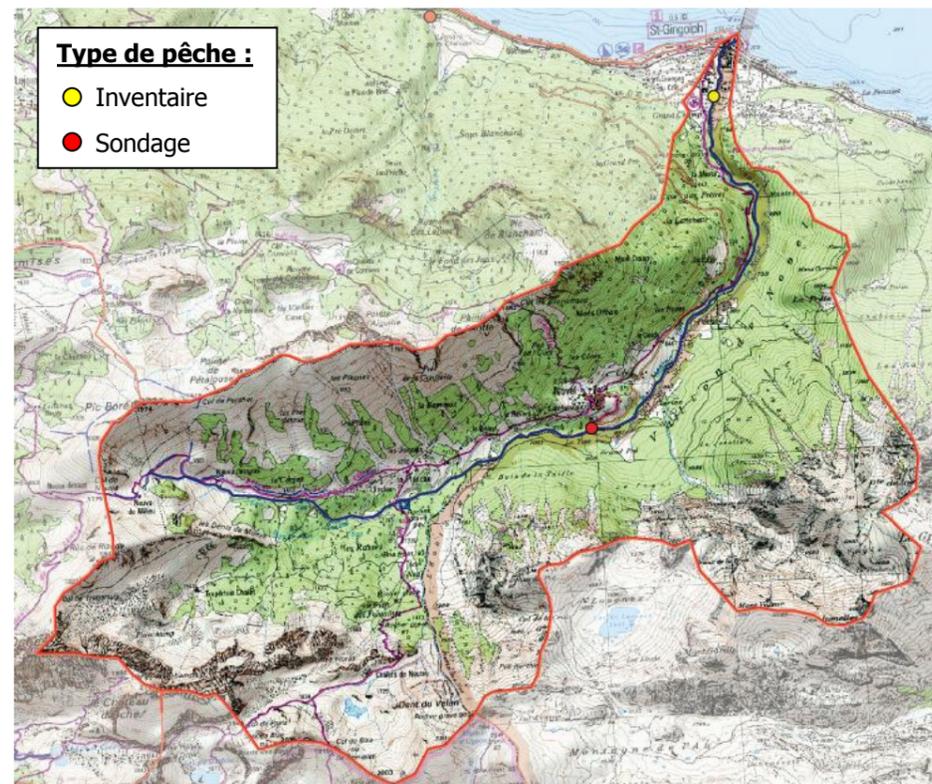
Localisation des inventaires et des sondages piscicoles

Cours d'eau prospectés : Morge
 Nombre de stations de pêche : 1 inventaire (station MOR440), 1 sondage
 Espèces contactées : Truite fario
 Etat du peuplement piscicole : Excellent
 Causes probables des dysfonctionnements : /

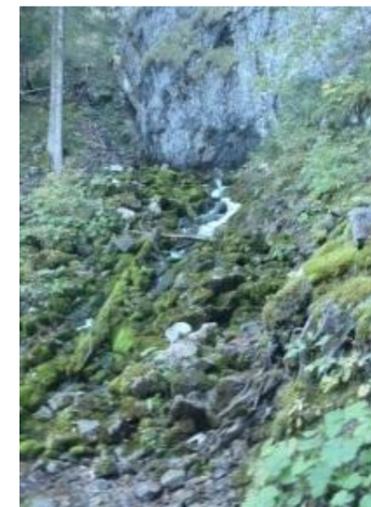
La qualité des habitats de l'unité BRM.1 n'a pu être qualifiée en raison des conditions d'assecs en amont de la résurgence du Brevon et le lac du Vallon, en tant que plan d'eau, n'a pas été pris en compte dans la méthodologie de quantification de la qualité physique. Le Brevon amont constitue une unité fonctionnelle de référence en termes d'habitats aquatiques. Ses habitats sont en effet en très bonne qualité sur les unités BRM.2 à BRM.4 du fait des étiages estivaux soutenus (régime nivo-glaciaire), des températures assez faibles et du degré d'artificialisation modéré.

Le Brevon à sa résurgence (BRM.1)

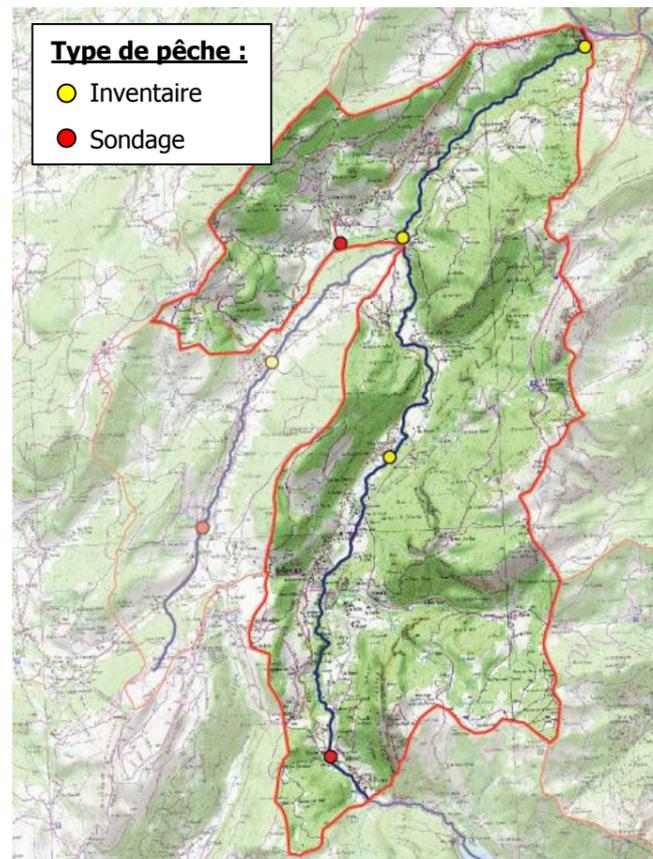
Localisation des inventaires et des sondages piscicoles

Cours d'eau prospectés : Brevon, Ruisseau du Jallan
 Nombre de stations de pêche : 3 inventaires (stations BRV795, BRV690 et BRV538), 2 sondages
 Espèces contactées : Chabot, truite fario, loche franche, vairon (station intermédiaire)
 Etat du peuplement piscicole : Bon (station amont) à perturbé (stations aval : présence d'espèce non attendue et sous abondance des espèces attendues)
 Causes des dysfonctionnements : Habitats adaptés au vairon en amont du barrage de prise d'eau (effet retenue), fort développement algal et colmatage minéral sur la partie aval (diminution des habitats : sous abondance des espèces piscicoles)

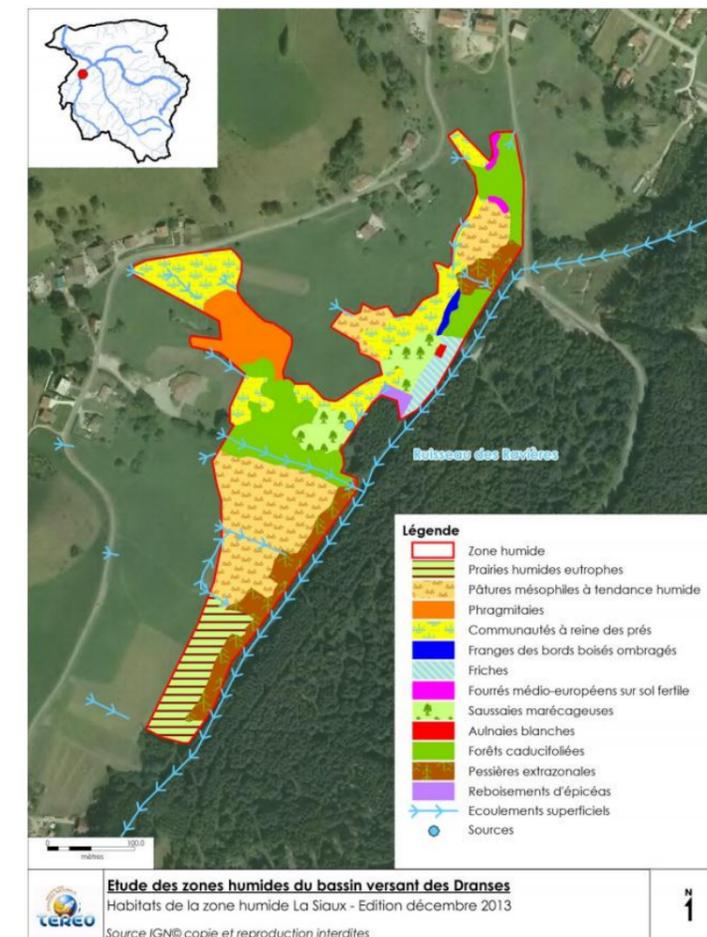
Type de zone humide : Boisements et prairies humides
 Mode d'alimentation : Canaux/fossés, ruissellement diffus
 Fonctions et usages : Soutien naturel d'étiage, zone de ralentissement du ruissellement, rôle dans les connexions biologiques, intérêt paysager et de loisir

Flore de la zone humide :
Espèces protégées : Ophioglossum vulgatum (PR)
Menaces : Agriculture
 Préconisations : Maintenir l'activité agricole afin de contrarier les ligneux
 Réduire la charge en bétail
 Enlever les buses et colmater les drains
 Effectuer des analyses pédologiques entre la limite Ouest et la route (probable humidité de profondeur)

Cette zone humide est marquée par une activité pastorale importante (pâtures, fauche) voire surabondante. La lisière basse du site est ainsi surpâturée par des chevaux et de nombreuses espèces eutrophiles y prolifèrent. De nombreux fossés aujourd'hui busés y jouent le rôle de drains. Une espèce protégée a été recensée sur le site lors de la prospection du 24/06/2013.

Habitats de la zone humide « La Siaux » (prospection du 24/06/2013)

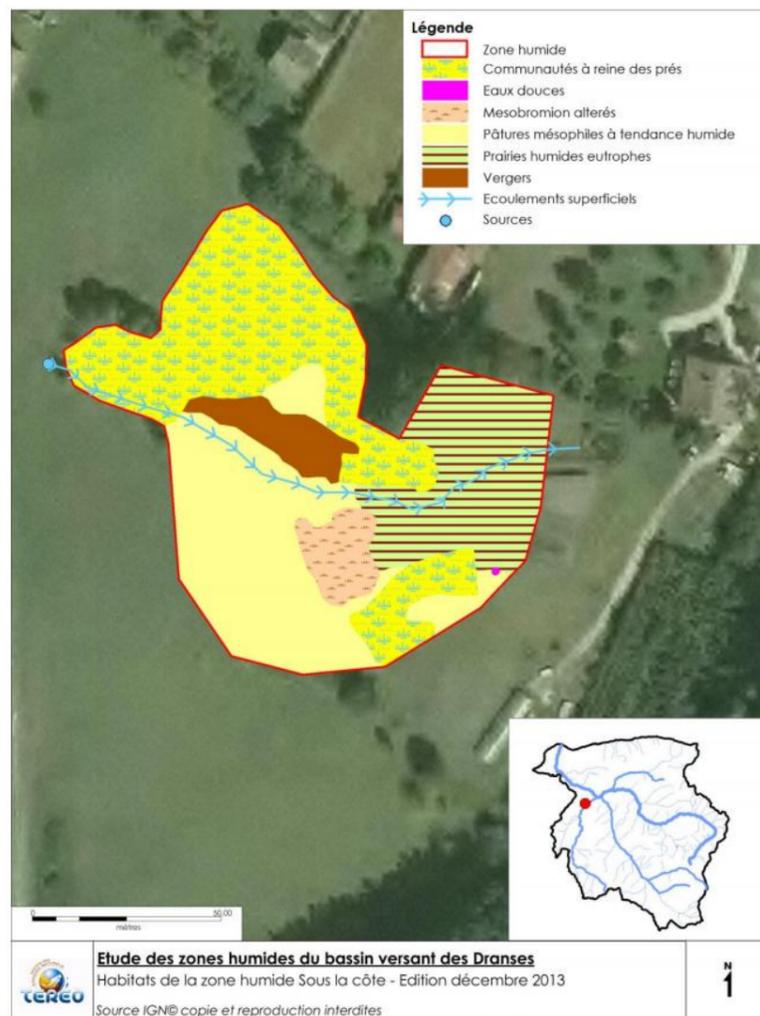
Type de zone humide : Boissements et prairies humides
Mode d'alimentation : Canaux/fossés, ruissellement diffus
Fonctions et usages : Fonction d'épuration, soutien naturel d'étiage, zone de ralentissement du ruissellement
Flore de la zone humide :
Espèces protégées: Aucune
Menaces : Pâturage, eutrophisation
Préconisations : Réduire la pression due au pâturage pour faire régresser les espèces eutrophiles
Rendre la mare permanente
Caractériser le fonctionnement de l'habitat à *Bromus erectus* et espèces hygrophiles (habitat atypique en zone humide)

Cette zone humide, en partie pâturée, présente un niveau élevé d'eutrophisation. Lors de la prospection du 18/06/2013, une mare temporaire boisée a été observée sur le site. Il est cependant possible de la rendre permanente, ce qui améliorerait la qualité de ce milieu humide. A noter qu'une zone de pelouse sèche, habitat atypique en zone humide, a également été recensée.

Habitats de la zone humide « Sous la côte » (prospection du 18/06/2013)

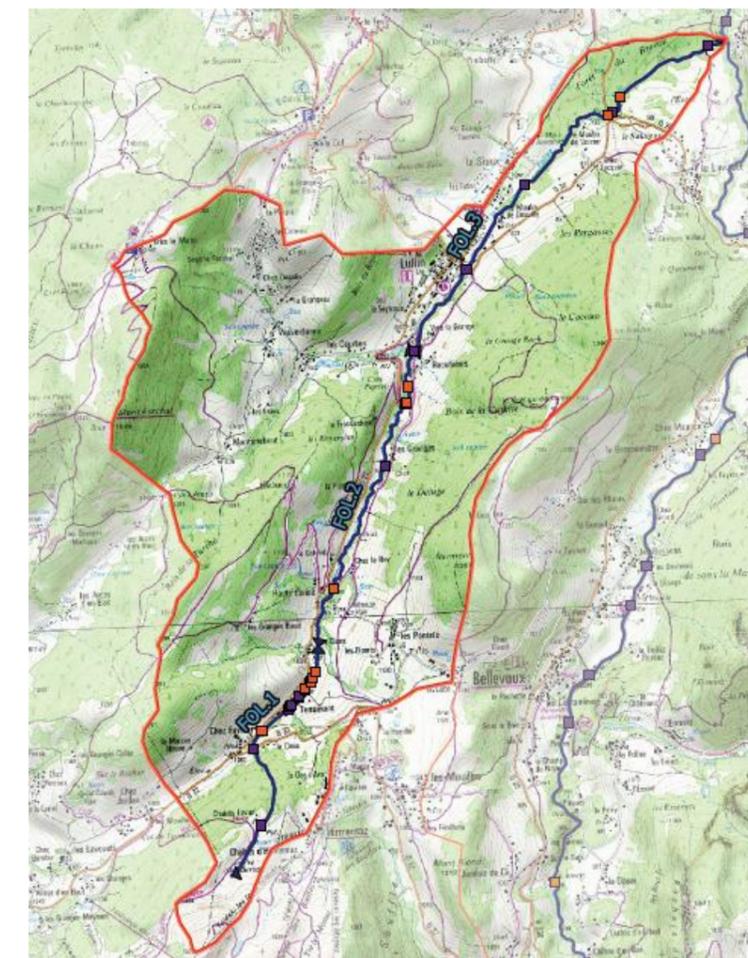
Les habitats aquatiques sont de bonne qualité sur l'ensemble du linéaire de la Follaz malgré l'existence de quelques perturbations, notamment au niveau de l'attractivité et de la connectivité longitudinale et latérale. L'homogénéisation des berges de la Follaz a en effet conduit à une réduction des caches piscicoles et des zones de frayère et donc à une légère altération de l'attractivité du cours d'eau. La connectivité de la Follaz est notamment dégradée par les nombreux ouvrages de stabilisation du lit (barrages, seuils, radiers de ponts) qui cloisonnent actuellement le cours d'eau et limitent la circulation piscicole. Cette connectivité est également altérée par la qualité et la connectivité irrégulières de la ripisylve et la limitation de la connexion des affluents dans certains secteurs.

← FOL.1 → Unités homogènes ■ Ouvrages de franchissement ■ Ouvrages hydrauliques

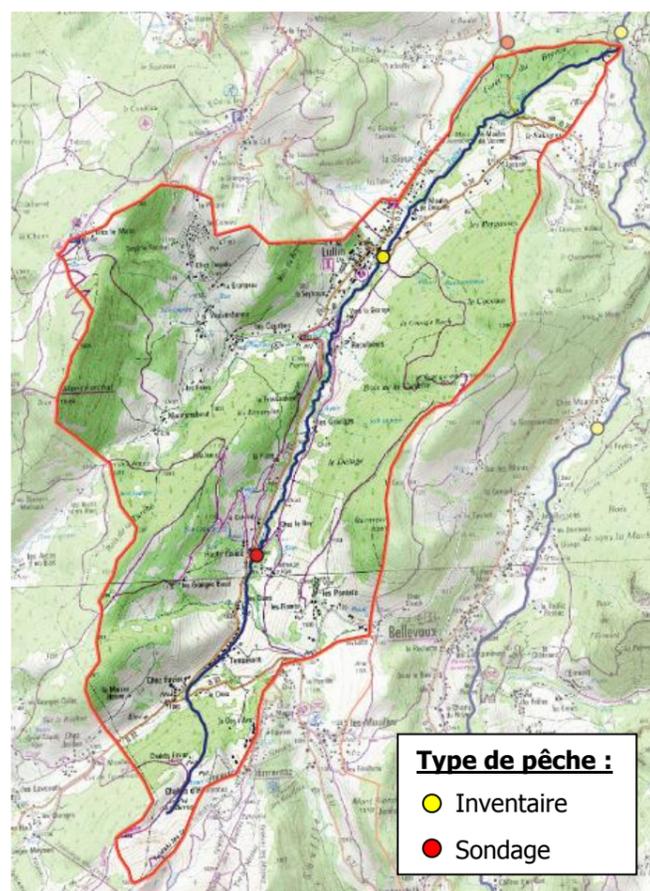
Localisation des inventaires et des sondages piscicoles

| Causes probables des dysfonctionnements : | Qualité de l'eau dégradée (moyenne) sur la partie amont, artificialisation du lit, obstacles infranchissables, |

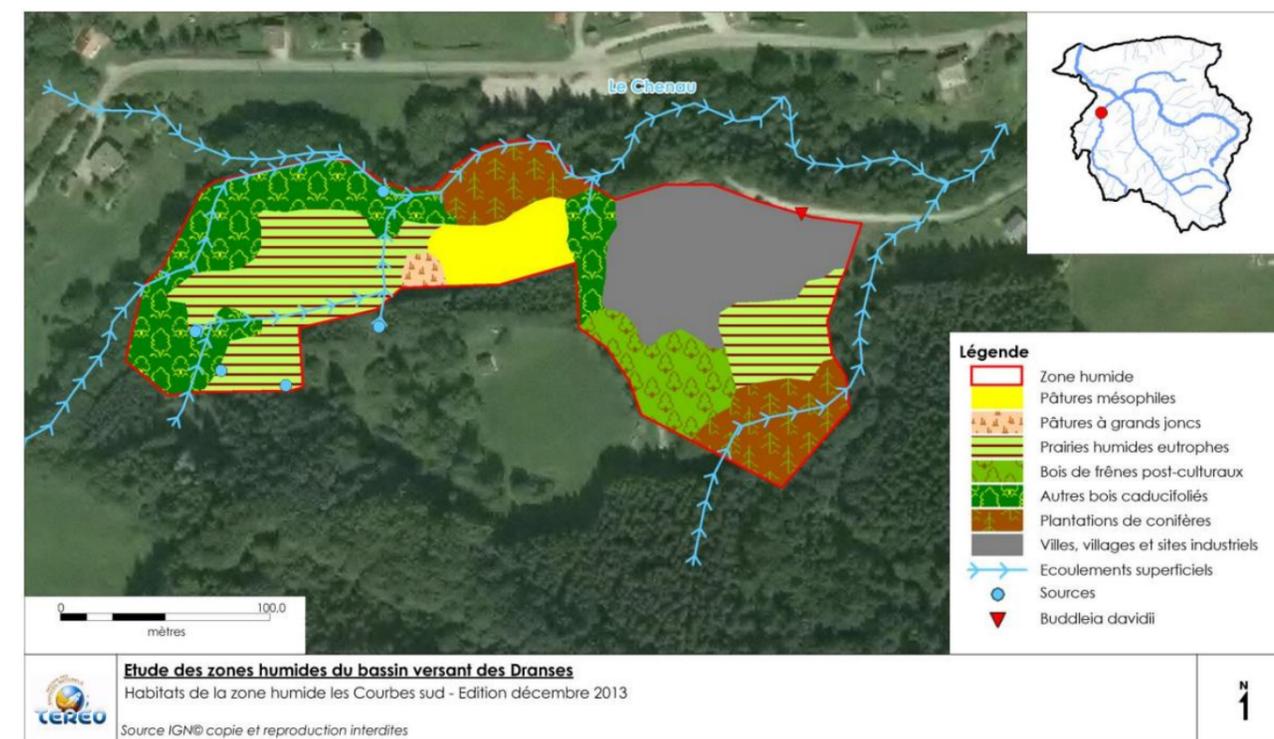
| Préconisations : | Réduire les coupes forestières Nettoyer le cours d'eau des déchets Contrôler l'éventuel envahissement de la zone humide par le Buddleia |

Cette zone humide, associée au ruisseau du Chenau (affluent rive gauche de la Follaz), est marquée par une activité sylvicole importante. L'unique milieu prairial recensé sur le site est apparu non géré. De nombreux déchets ont par ailleurs été observés le long du cours d'eau. A noter également la présence d'un pied de Buddleia de David en bordure de la zone humide (jardin) qu'il s'agira de surveiller pour éviter un éventuel envahissement de la zone humide.

Habitats de la zone humide « Les Courbes Sud » (prospection du 07/08/2013)
