ETUDES ET AMENAGEMENT DES OUVRAGES HYDRAULIQUES DU BASSIN VERSANT DE LA TILLE

PARTIE 3 : ETUDE DE LA GESTION COORDONNEE DES OUVRAGES
DU BASSIN VERSANT DE LA TILLE

RAPPORT

SITIV
Syndicat Intercommunal de la Tille, de l'Ignon et de la
Venelle

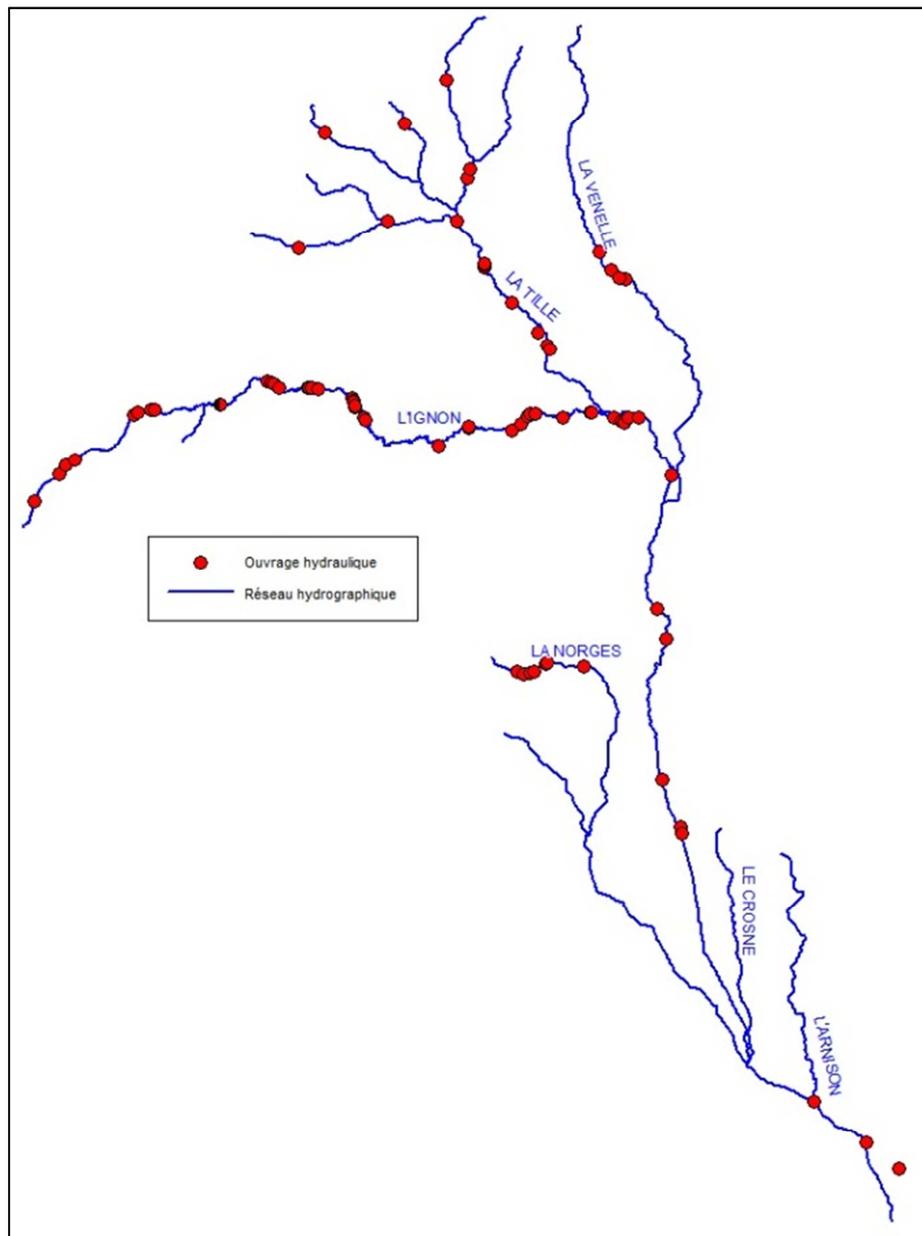
Fig. 1. Carte de localisation des ouvrages sur le BV de la Tille

La Tille est un affluent de la Saône, son bassin versant représente une superficie de 1 280 km² pour une longueur de 88 km. L'Ignon, qui conflue en rive droite de la Tille, fait partie de ses principaux affluents. Le cours de l'Ignon compte à lui seul une trentaine d'ouvrages hydrauliques pour un linéaire de 47km, qui de par leur effets cumulés influencent fortement le milieu aquatique.

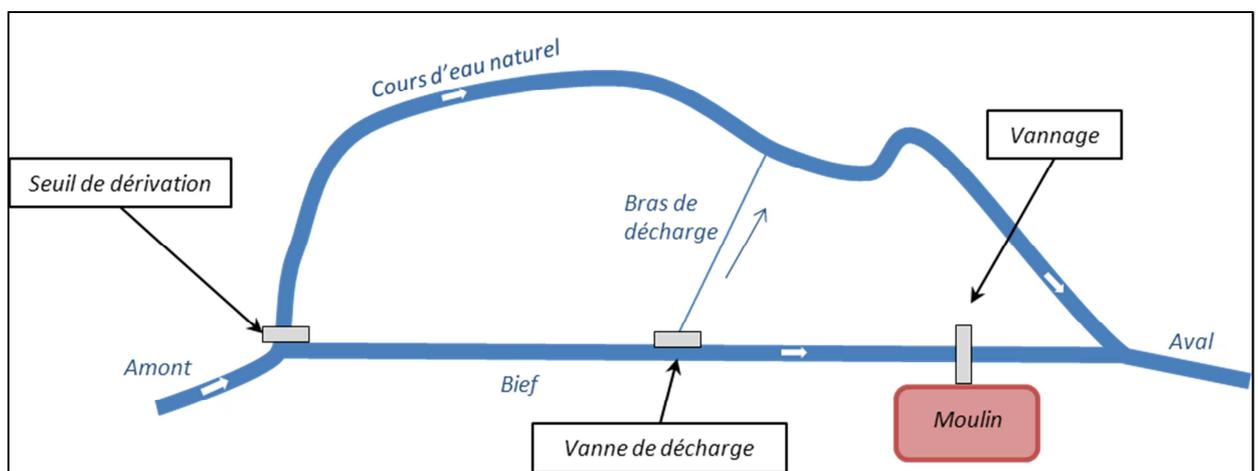
En amont, une partie du débit est dérivée à l'aide d'un ouvrage de dérivation, appelé seuil ou déversoir de dérivation. Le débit dérivé circule alors dans un bras artificiel (souvent creusé par l'homme) appelé bief, par opposition au cours « naturel » de la rivière. Ce bief a souvent un tracé rectiligne et est beaucoup moins pentu que le lit « naturel » de la rivière. Il est ainsi perché par rapport au fond de la vallée, ce qui permet la présence d'une chute avant que l'eau ne rejoigne le lit naturel en fond de vallée.

Le débit dérivé est ainsi amené jusqu'à la chute au niveau d'un complexe usinier (appelé Moulin, usine, etc...). Le débit est souvent régulé à ce niveau par un vannage. L'énergie cinétique (vitesse) et surtout l'énergie potentielle (hauteur de chute) de ce débit permettent d'actionner une turbine ou une roue.

Fig. 2. Schéma type de fonctionnement d'un complexe hydraulique

Les biefs comportent généralement des organes pour la sécurité hydraulique tels qu'une ou plusieurs vannes de décharge. Elles permettent de délester le bief en cas de débit trop important (en crue par exemple).

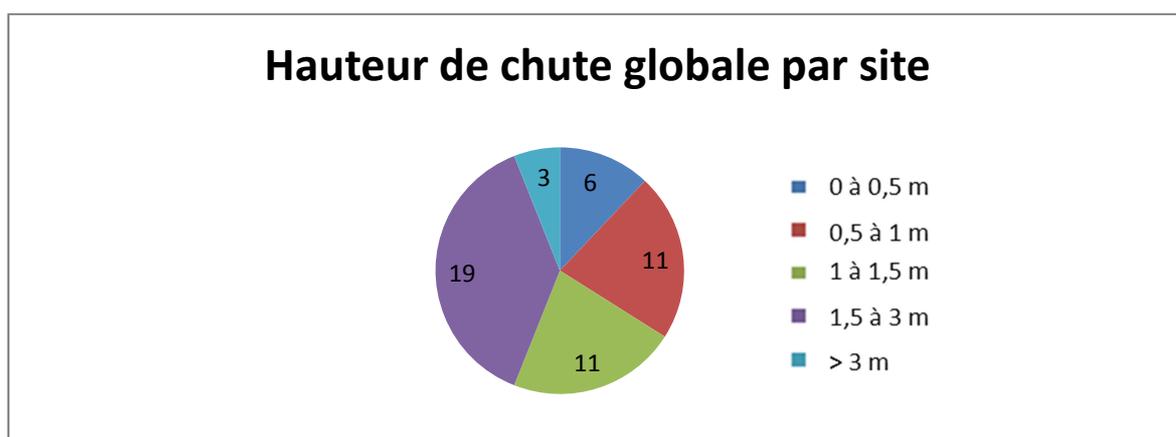
La hauteur de chute estimée est celle au droit des ouvrages usiniers (et non pas au niveau de l'ouvrage de répartition des débits). Les ouvrages sont répartis selon des classes de hauteur de chute.

Sur le bassin de la Tille, la hauteur des ouvrages est assez homogène et située entre 1.5m et 3m pour 19 sites, entre 0.5m et 1m pour 11 sites et entre 1m et 1.5m pour 11 sites.

La proportion d'ouvrages possédant des chutes de 0 à 0.5m est très faible, de même que le nombre d'ouvrage d'une chute supérieure à 3m.

Ainsi la majorité des ouvrages ont une chute comprise entre 1m et 3m, ce qui pose des problèmes en termes de continuité écologique et particulièrement vis-à-vis de la montaison piscicole.

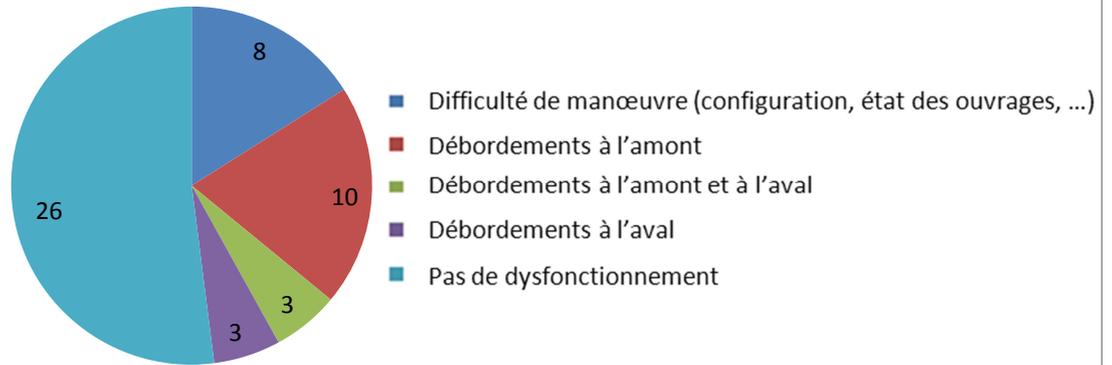
Dysfonctionnements identifiés en crue

En crue, les écoulements pour la grande majorité des ouvrages se font par le lit naturel du cours d'eau (ouverture des vannages de décharge).

Ainsi les dysfonctionnements identifiés en crue sont plutôt rares et souvent dus à un retard (débordements à l'amont), à de la précipitation (débordements à l'aval) ou à des difficultés dans la manœuvre des vannes.

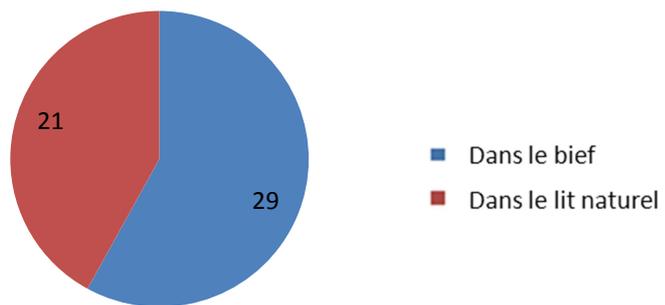
Écoulement principal en étiage

La gestion des vannages en étiage permet de faire transiter le débit principal par le bief ou par le lit naturel du cours d'eau.

Actuellement sur le bassin de la Tille, les écoulements d'étiage se font par le bief usinier plutôt que par le lit naturel du cours d'eau pour plus de la moitié des ouvrages étudiés.

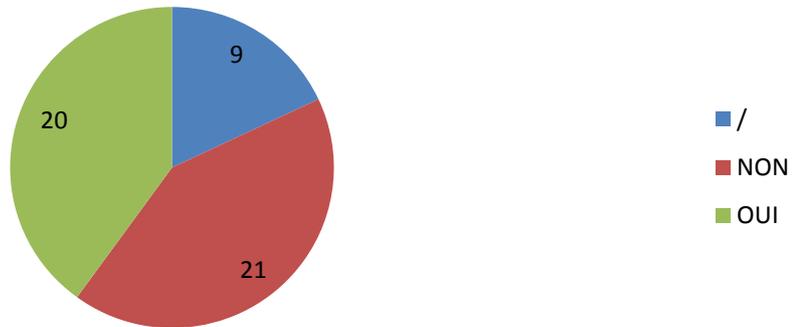
Existence d'un débit réservé dans le tronçon court-circuité

Dans les cas (majoritaires) où un tronçon de rivière « naturel » est court-circuité par un bief (c'est-à-dire hors cas des ouvrages sans dérivation), pour la moitié des ouvrages environ, la gestion des organes manoeuvrables permet d'assurer un débit minimal réservé au lit naturel. Pour l'autre moitié des ouvrages, c'est le bief qui est privilégié et peu, voire aucun débit ne circule dans le lit naturel court-circuité en période d'étiage.

(Légende : « / » signifie qu'il n'y pas de tronçon court-circuité)

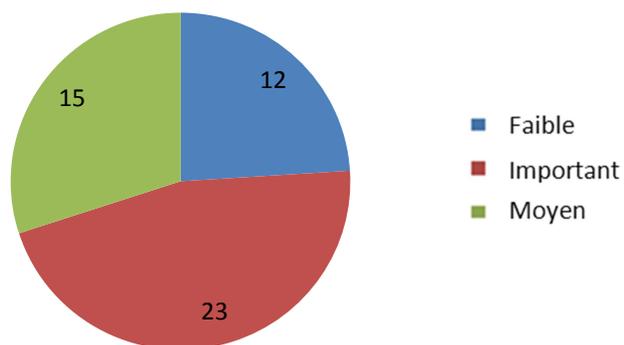
Effet "plan d'eau"

La moitié des ouvrages visités ont un important effet de retenue des eaux en amont, un quart a un effet moyen et le dernier quart a un effet plutôt faible.

L'importance de cet effet de plan d'eau a été jugée en fonction de la largeur, de la profondeur et du linéaire impacté par les eaux sous influence hydraulique en amont des ouvrages, relativement au lit naturel proche.

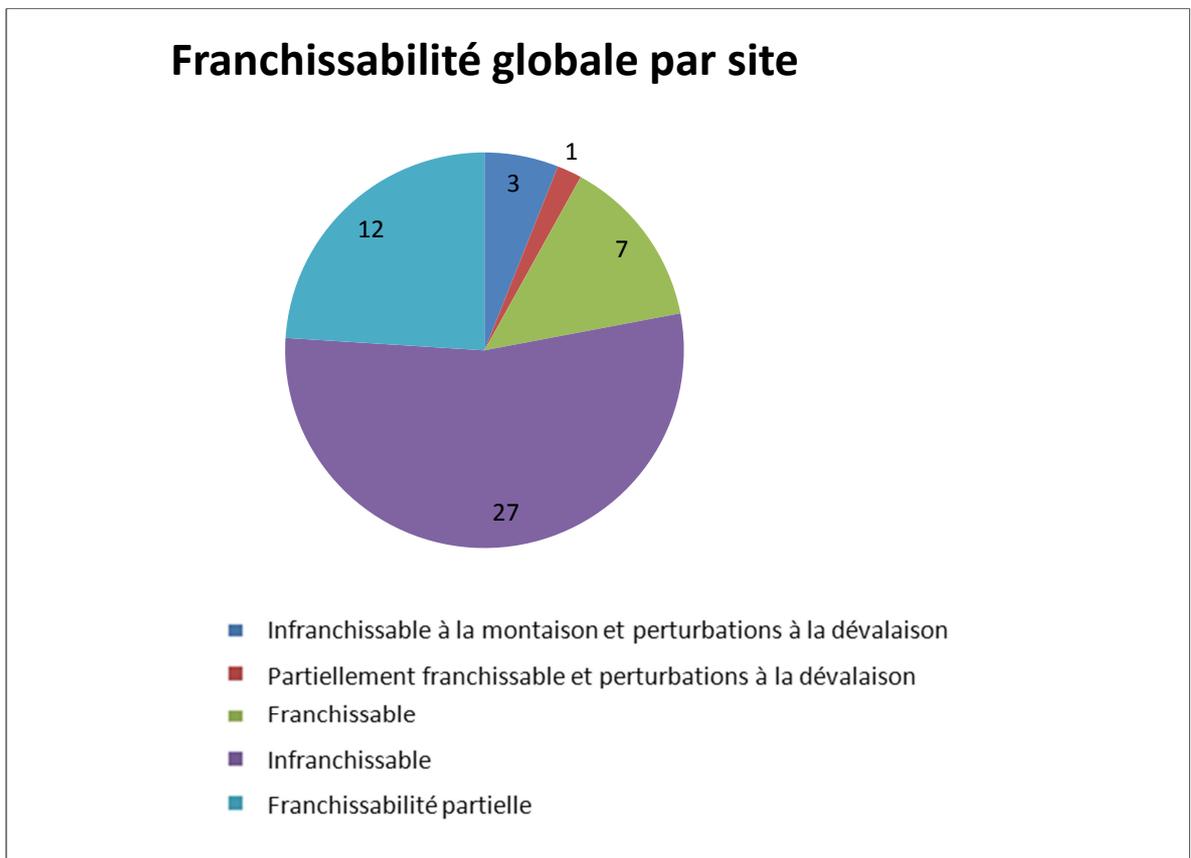
La franchissabilité piscicole a été estimée de façon globale pour chaque complexe hydraulique au regard de la continuité écologique du cours d'eau naturel concerné.

Plus de la moitié des ouvrages visités sont infranchissables pour la faune piscicole dans leur contexte propre.

Un quart sont partiellement franchissables : le franchissement (principalement à la montaison) dépend alors des conditions hydrologiques et de la capacité de nage/saut de l'espèce voire de l'individu. Généralement, ces ouvrages sont franchissables pour un débit suffisant et pour des truites de fort gabarit.

Le reste des ouvrages est franchissable pour les espèces présentes et dans une majorité des circonstances hydrologiques.

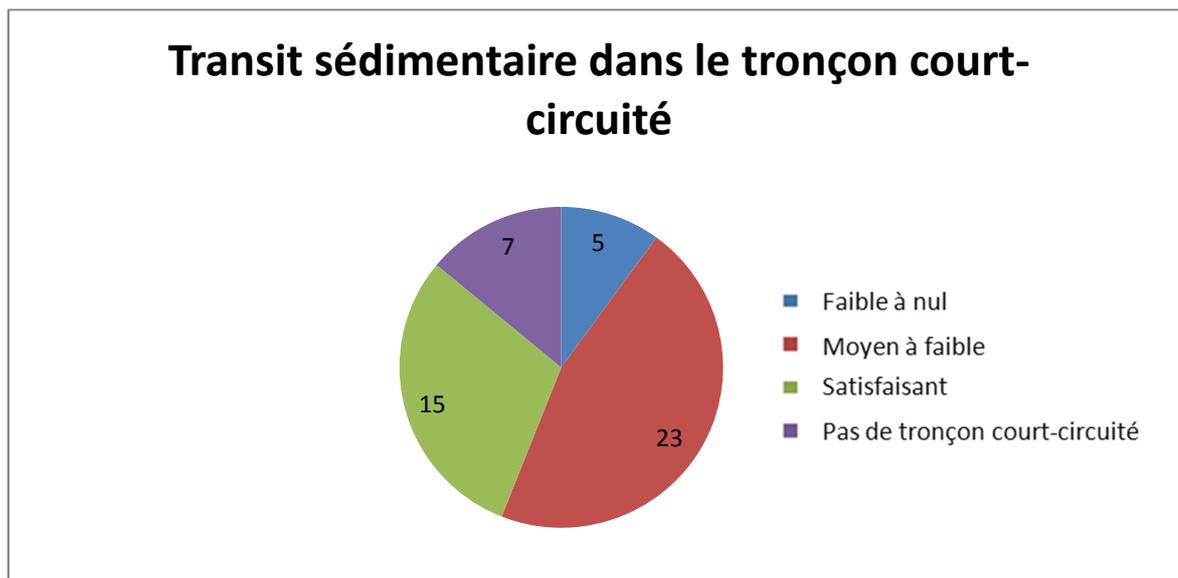
- Transit sédimentaire dans le tronçon court-circuité

Le transit sédimentaire est évalué par la présence de sédiments mobilisables fins à grossiers (sur le fond, sous forme de bancs, etc...) dans le tronçon considéré.

Pour 23 sites, le transit des sédiments est moyen à faible. Il est satisfaisant pour 15 sites. Seuls quelques sites ont un transit sédimentaire faible à nul dans le tronçon court-circuité.

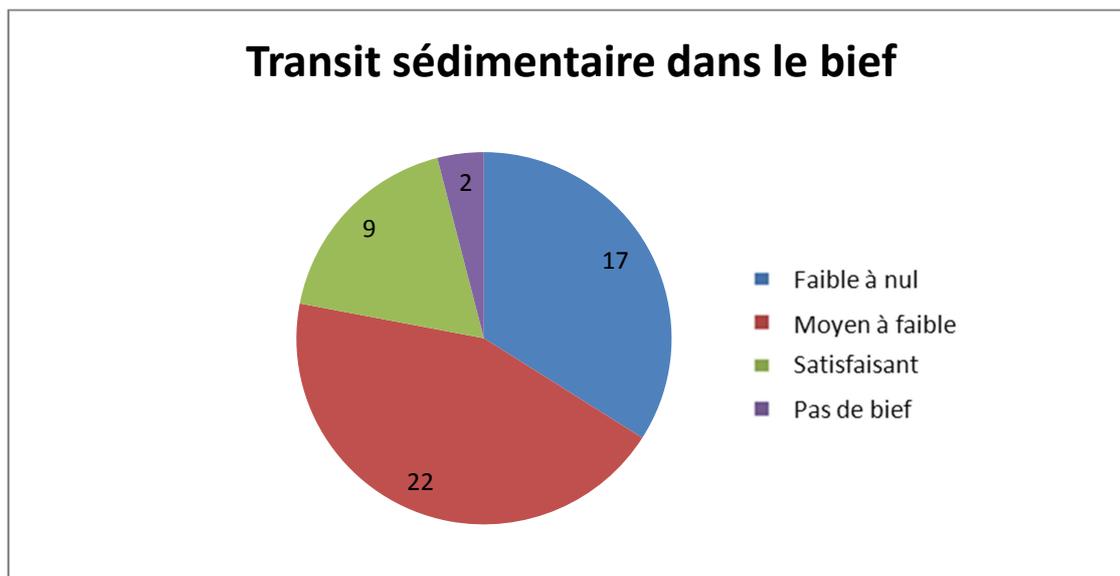
- Transit sédimentaire dans le bief

Pour 22 sites, le transit sédimentaire est faible à moyen. Il est faible à nul pour 17 sites. Seuls quelques sites ont un transit sédimentaire satisfaisant dans le bief.

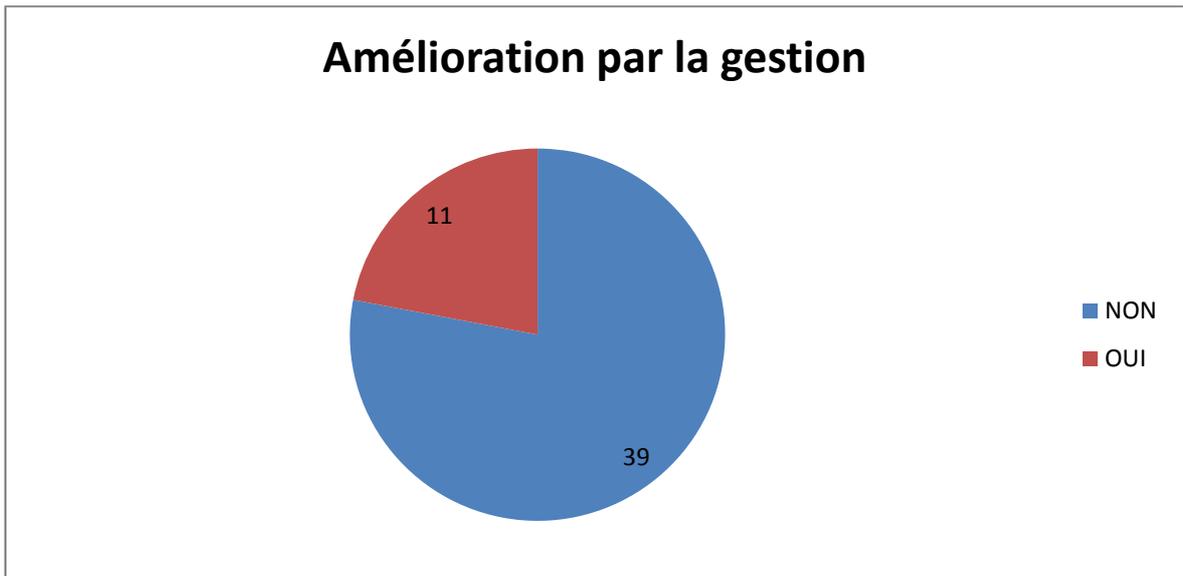
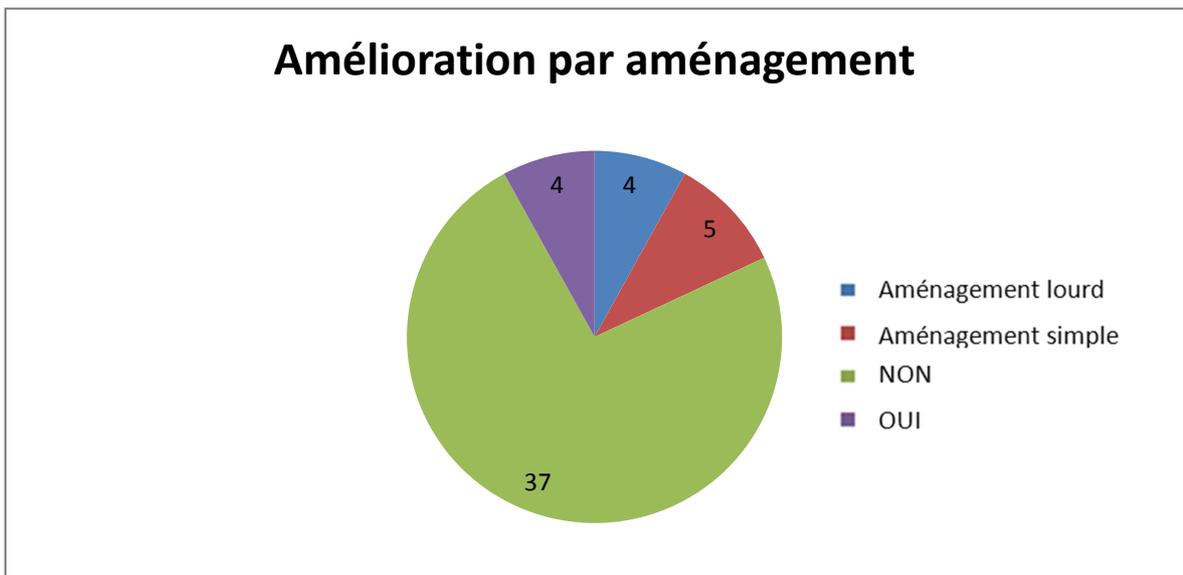
3.2.3.1. CORRECTION DES DYSFONCTIONNEMENTS EN CRUE

Peu de dysfonctionnements ont été identifiés en crue. La plupart peuvent être améliorés par simple modification de la gestion (anticipation de la montée des eaux, communication avec l'amont et l'aval, etc...). Peu nécessitent des aménagements lourds.

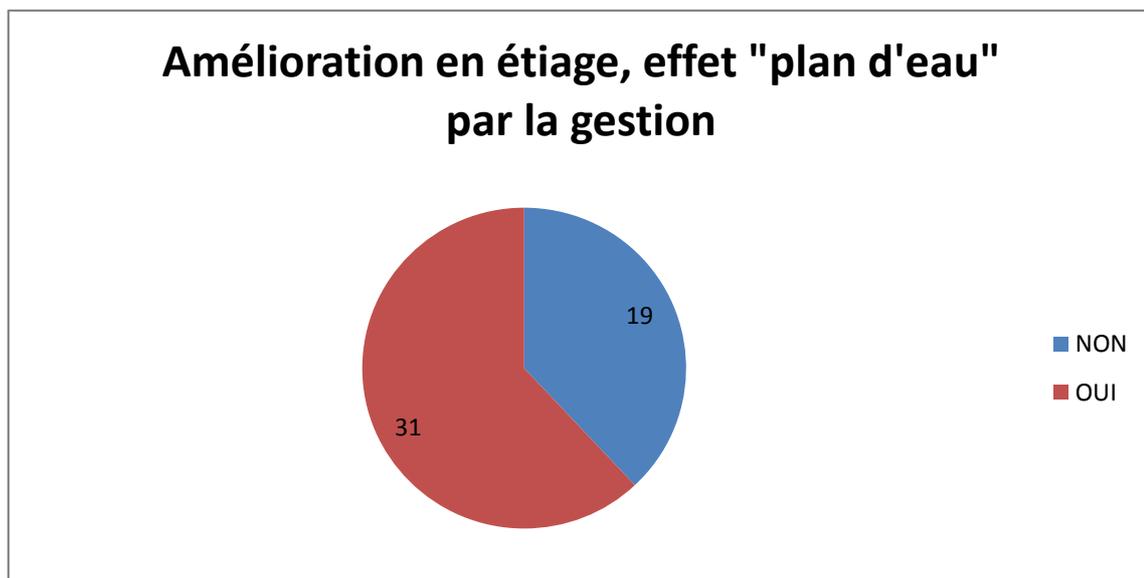
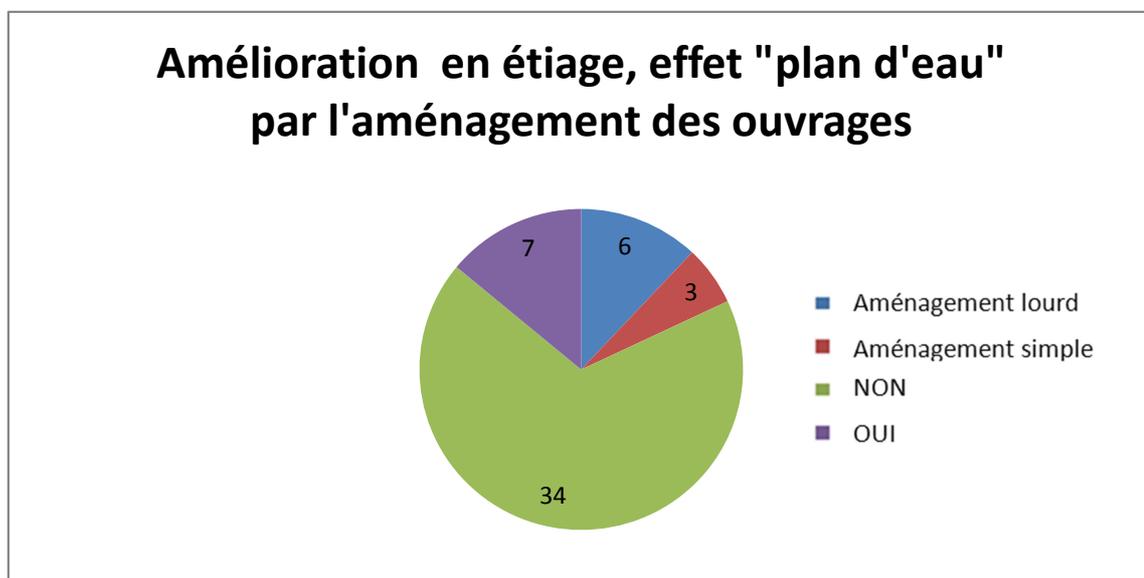
3.2.3.2. CORRECTION DES DYSFONCTIONNEMENTS AUTRES

Pour la majorité des ouvrages les dysfonctionnements tels que la (mauvaise) répartition des débits, l'effet « plan d'eau » et le faible transit sédimentaire peuvent être réglés par la modification de la gestion (vannes en position ouverte en étiage notamment).

Pour le reste des ouvrages, des aménagements sont nécessaires.
