# Elaboration d'un 2<sup>ème</sup> contrat de rivière et d'un PAPI sur le bv Azergues

**Groupe de travail  
«Fonctionnement H.M.E. de l'Azergues et affluents»**

**Réunion n° 3 du 25 octobre 2012  
à Saint-Clément sous Valsonne**

***Les perturbations du  
fonctionnement hydro-morpho-  
écologique du Soanan***

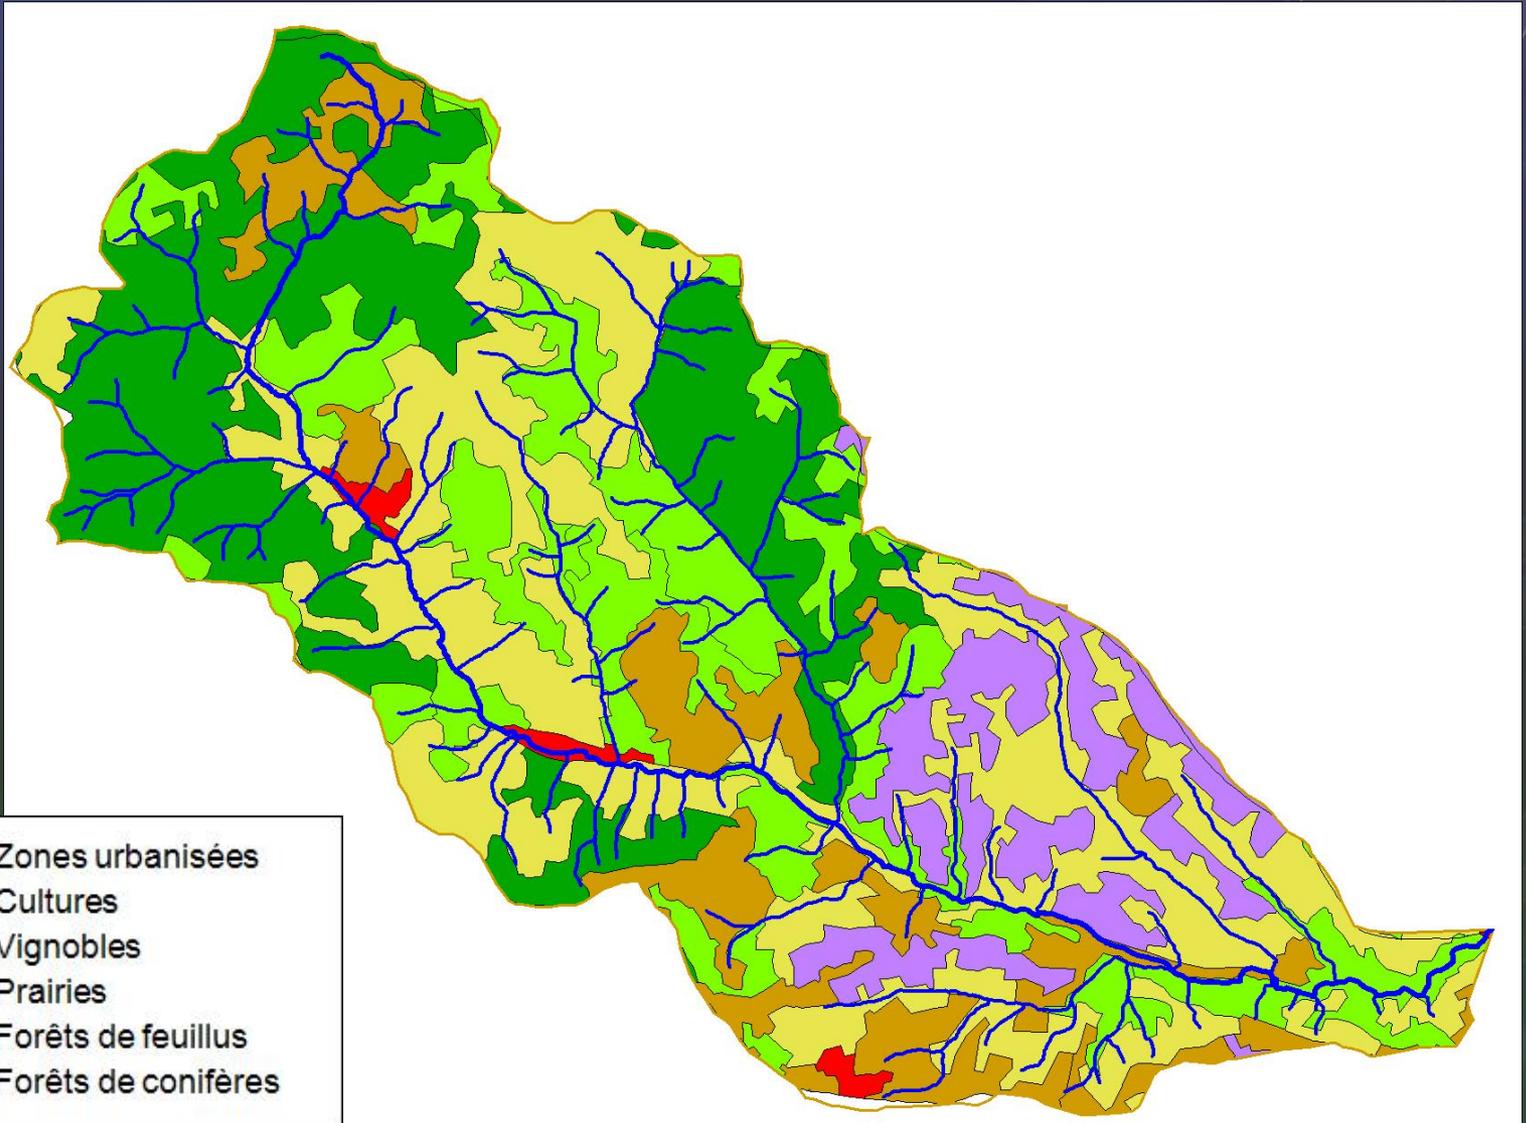
# *L'occupation des sols du bassin versant*

**Forêt : 56 %** (dont 35% conifères)

**Prairie : 23 %**

**Cultures : 10 %**

**Vignes : 8 %**

**Zones urbanisées : 3 %**

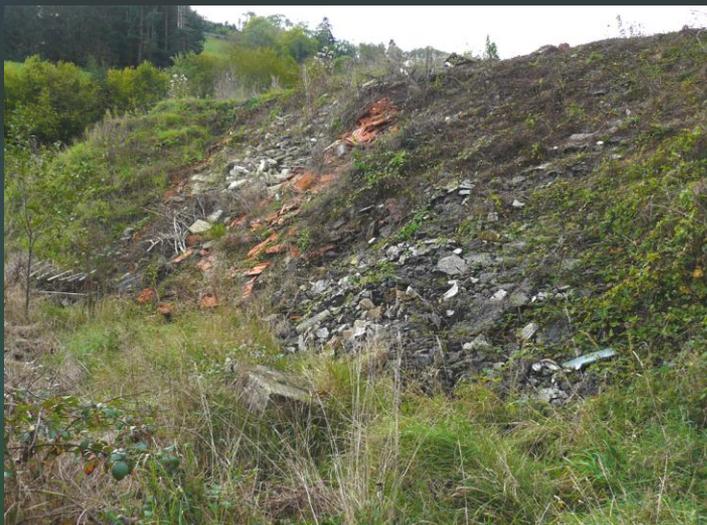
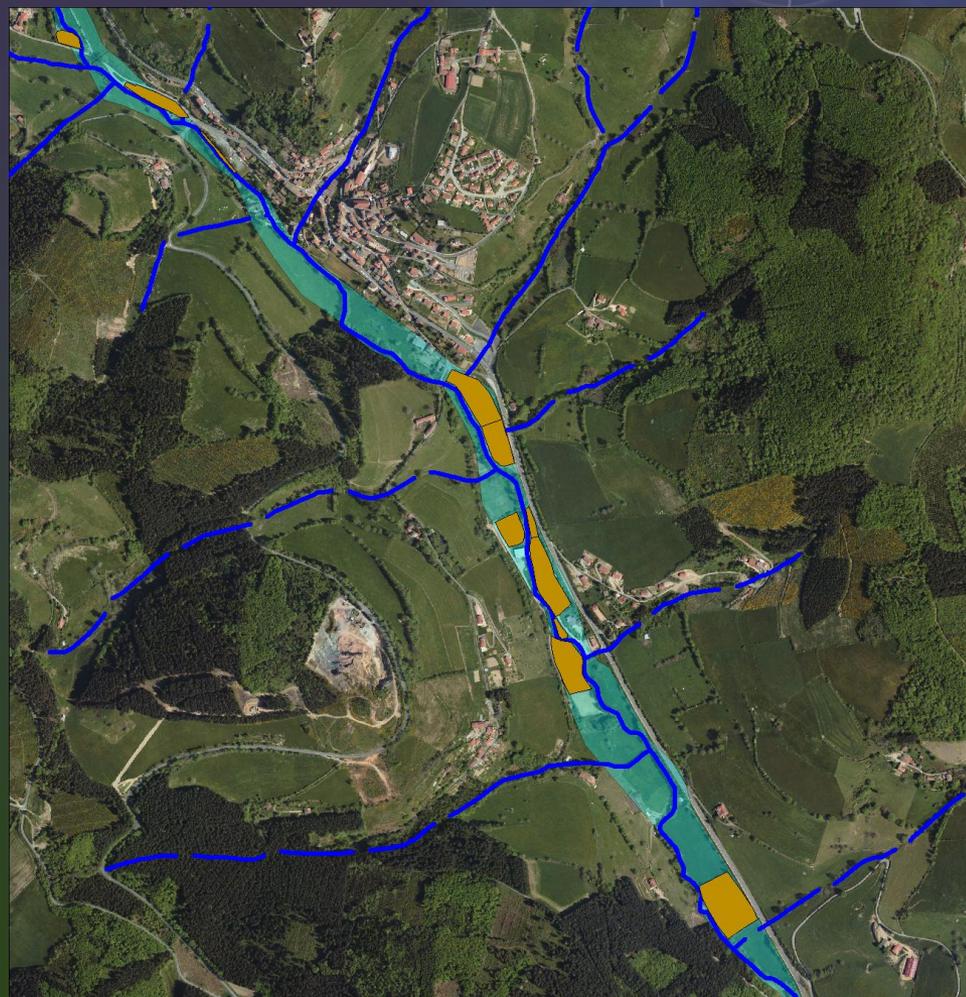
# L'occupation du fond de vallée

## Les remblais en fond de vallée :

Tronçon	Superficie	Part emprise
T1	0,21	1,9%
T2	5,68	17,6%
T3	0,28	0,4%
T4	0,36	1,5%
	<b>6,53 Ha</b>	<b>21,5%</b>

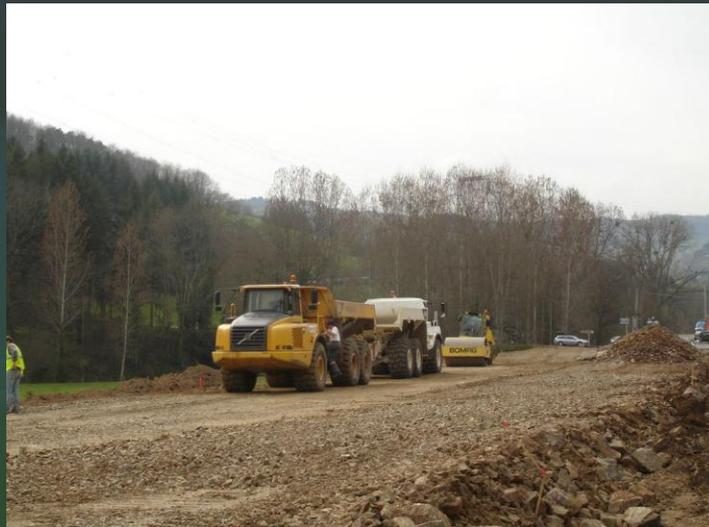
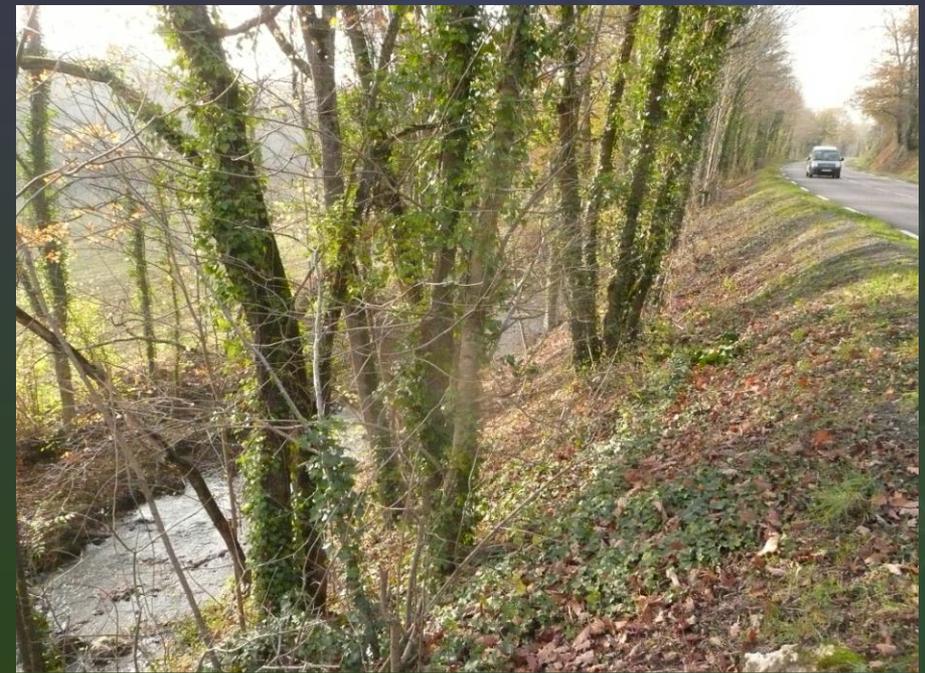
# *L'occupation sur les marges de la vallée*

## Les remblais d'infrastructures linéaires :

Tronçon	Linéaire calé contre talus remblai	Part
T1	0	0%
T2	1 284	26%
T3	1 239	17%
T4	111	0%
	<b>2 634 m</b>	<b>43%</b>

*Routes départementales*

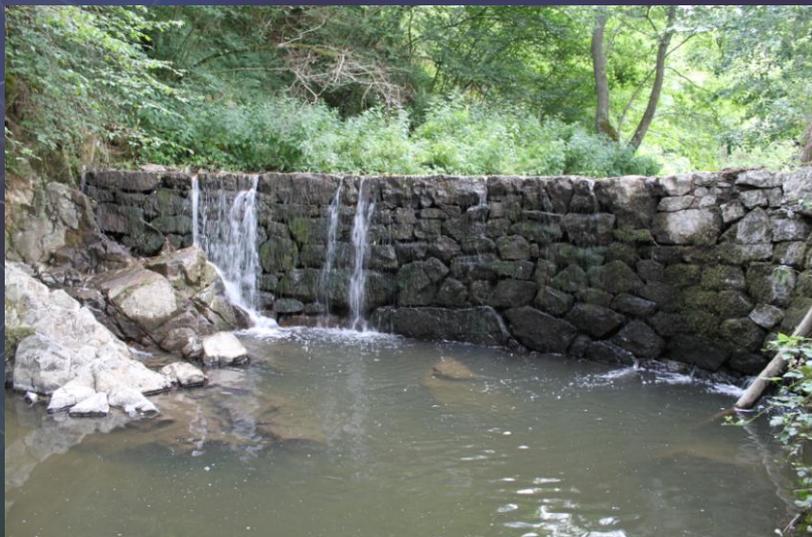
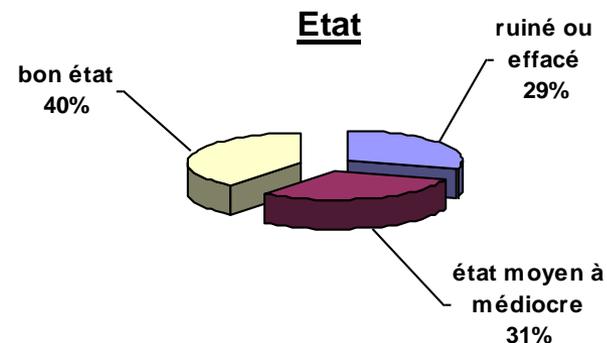
# Les ouvrages dans le cours d'eau

## Les seuils :

Tronçon	Nbre	Densité
T1	12	2,2
T2	54	10,9
T3	31	4,4
T4	5	1,5
	<b>102</b>	<b>4,8 / km</b>

Tronçon	H. chute cumulée	Taux d'étagement
T1	9,1	3,1%
T2	18,6	19,6%
T3	24,2	26,8%
T4	3,8	12,3%
	<b>55,6</b>	<b>12,3%</b>

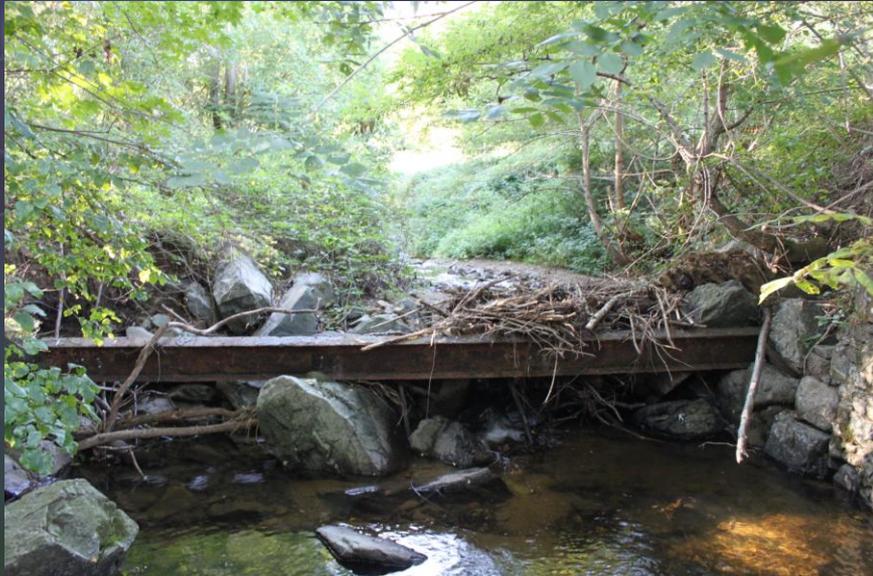
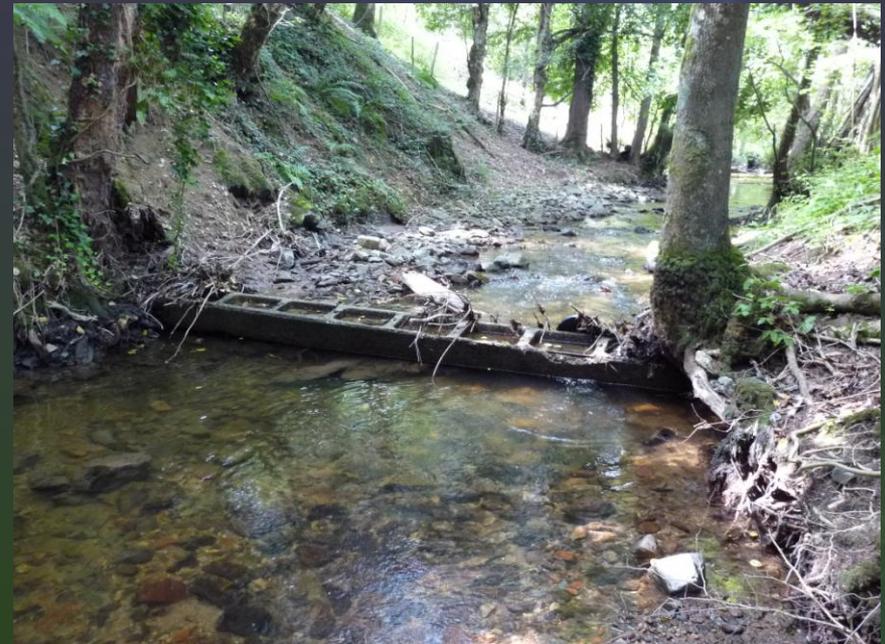
Les seuils piscicoles : 47 (46% du total des seuils)

H. chute < 0,8 m

↪ 17% en mauvais état

↪ 13% ruinés

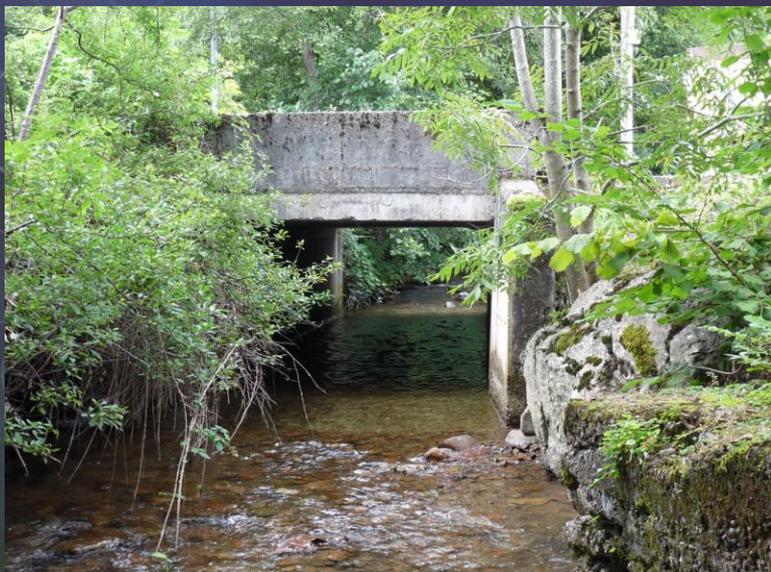
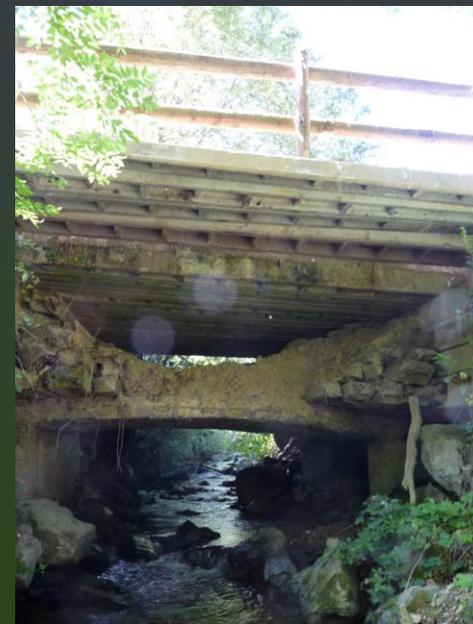
## Les buses, ponts et passerelles :

Tronçon	Nbre	Densité
T1	15	2,8
T2	36	7,3
T3	9	1,3
T4	2	0,6
	<b>62</b>	<b>3,0 / km</b>

TYPE	Nbre	Part
Pont	21	34%
Passerelle	15	24%
Buse & assimilé	12	19%
Dalot	14	23%
	<b>62</b>	<b>100%</b>

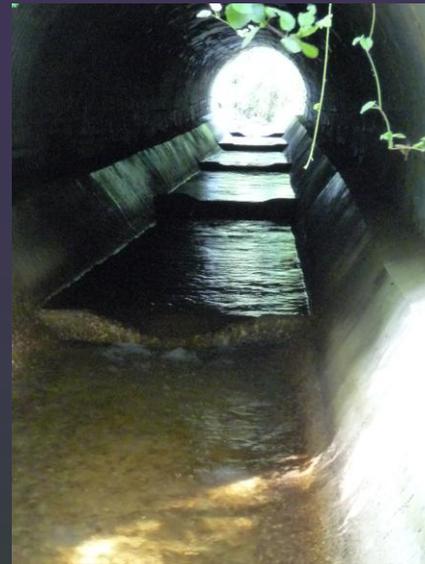
## Les buses :

Tronçon	Linéaire	Part
T1	72	1%
T2	64	1%
T3	0	0%
T4	0	0%
	<b>136 m</b>	<b>0,7%</b>

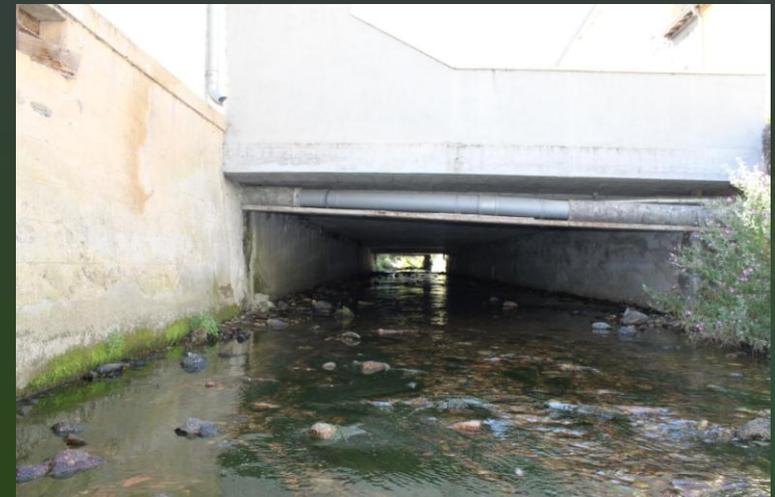
## Les couvertures :

Tronçon	Linéaire	Part
T1	0	0%
T2	128	3%
T3	0	0%
T4	0	0%
	<b>128 m</b>	<b>0,6%</b>

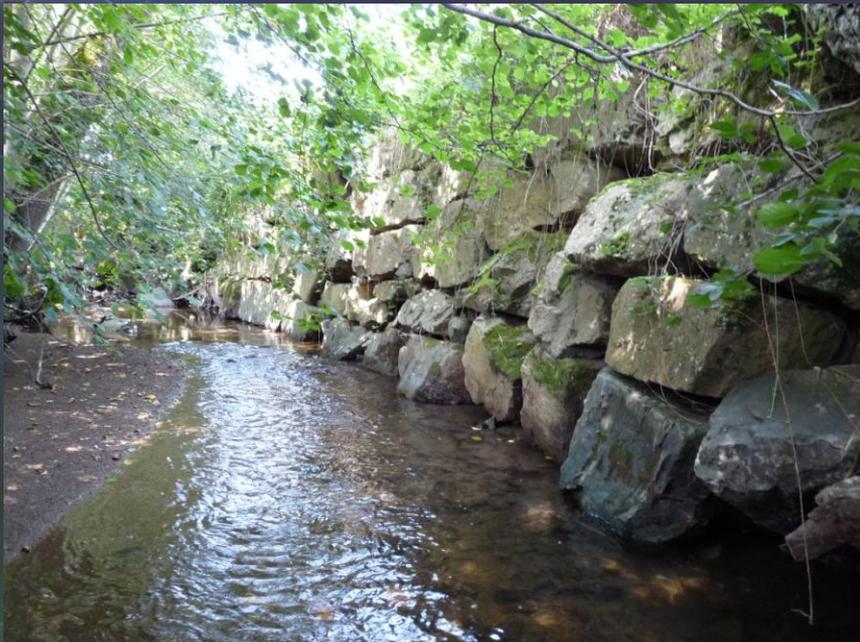
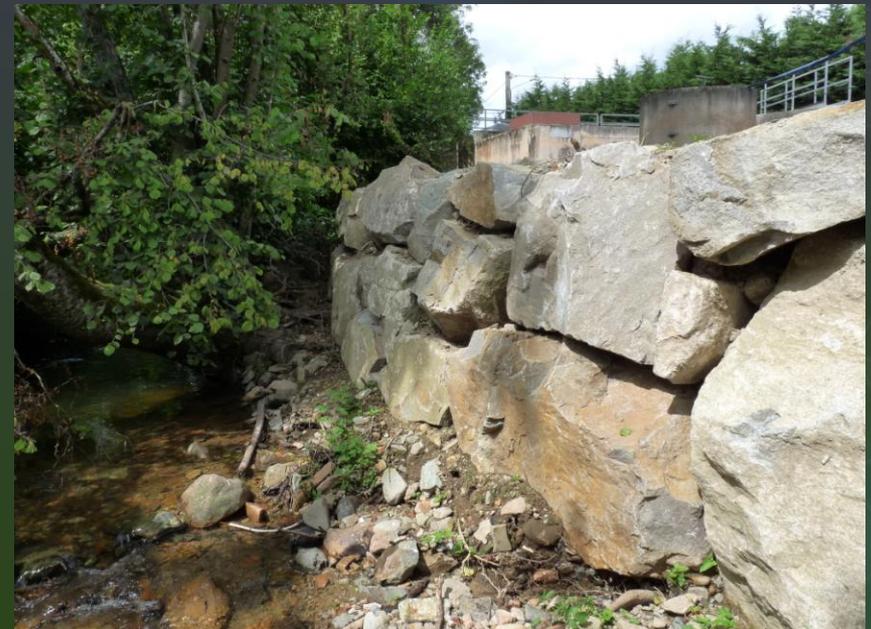
## Les protections de berges :

Tronçon	Linéaire protection	Part berges protégées
T1	19	0%
T2	1 642	17%
T3	217	2%
T4	23	0%
	<b>1 901 m</b>	<b>19%</b>

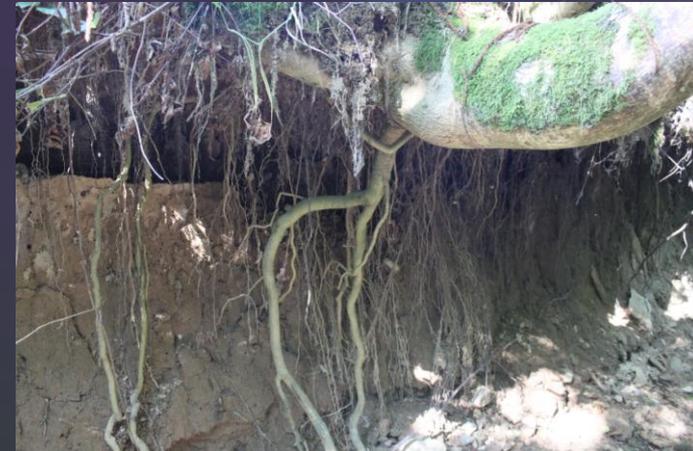
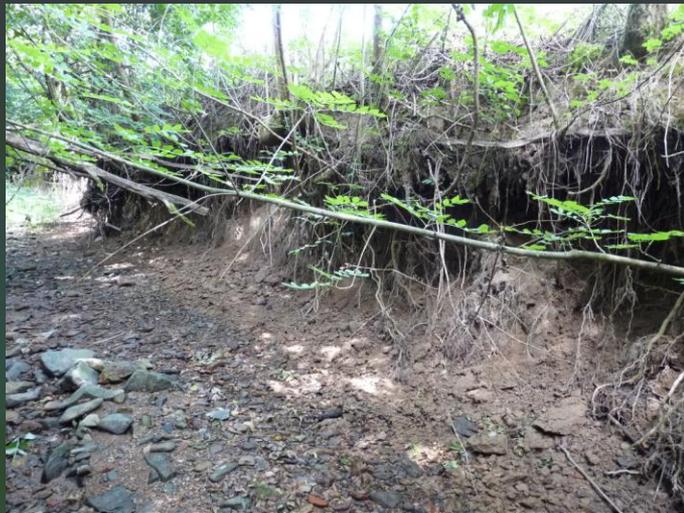
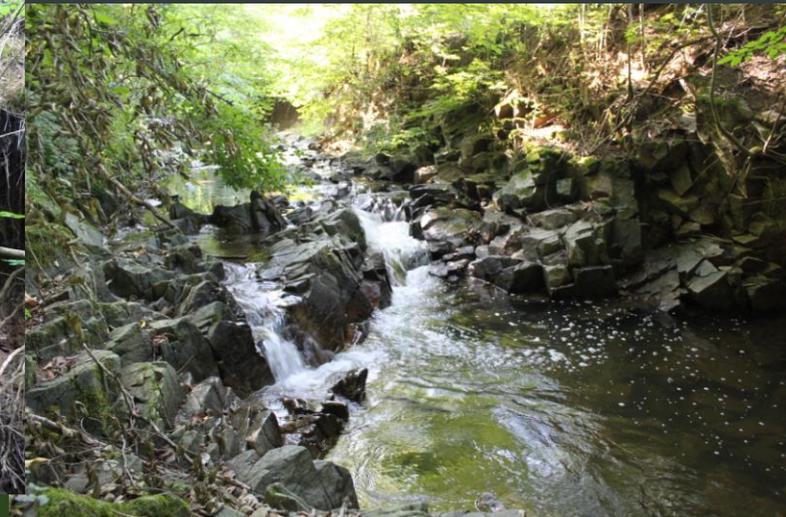
## Les rectifications de tracé :

Tronçon	Linéaire
T1	14
T2	-23
T3	-159
T4	3
	<b>-165</b>

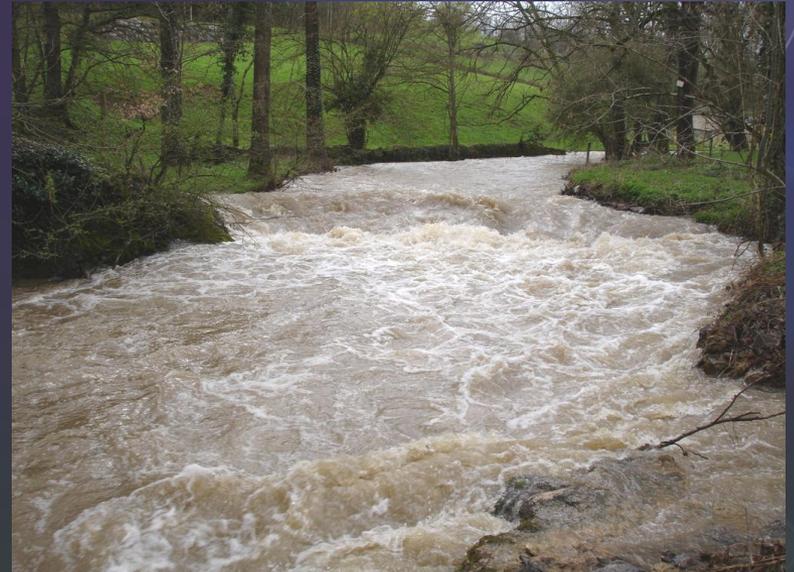
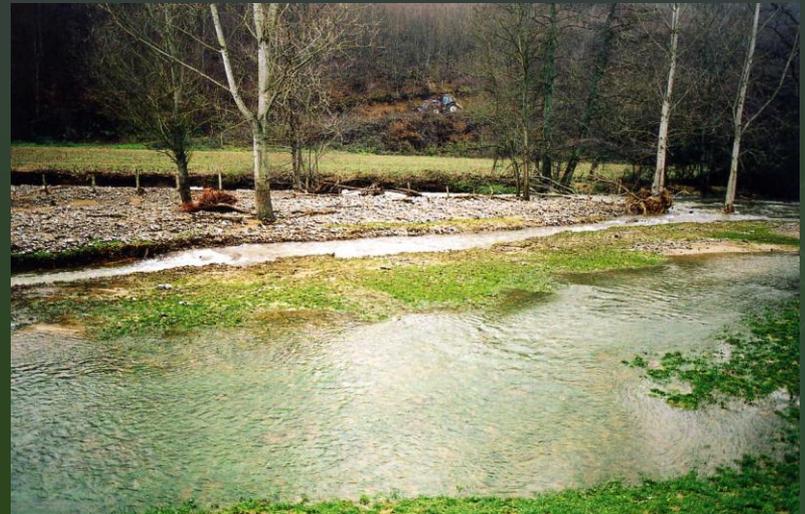
## *Ecoulement des crues*

- ↳ Zones de débordement rares et/ou de faible extension*
- ↳ La crue centennale est contenue dans le lit mineur sur une majeure partie des tronçons T2 et T3*
- ↳ Quelques ouvrages limites ou insuffisants à VALSONNE et SAINT-CLEMENT*

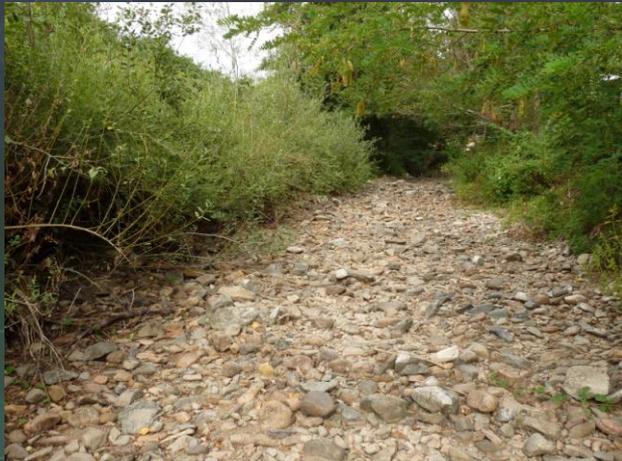
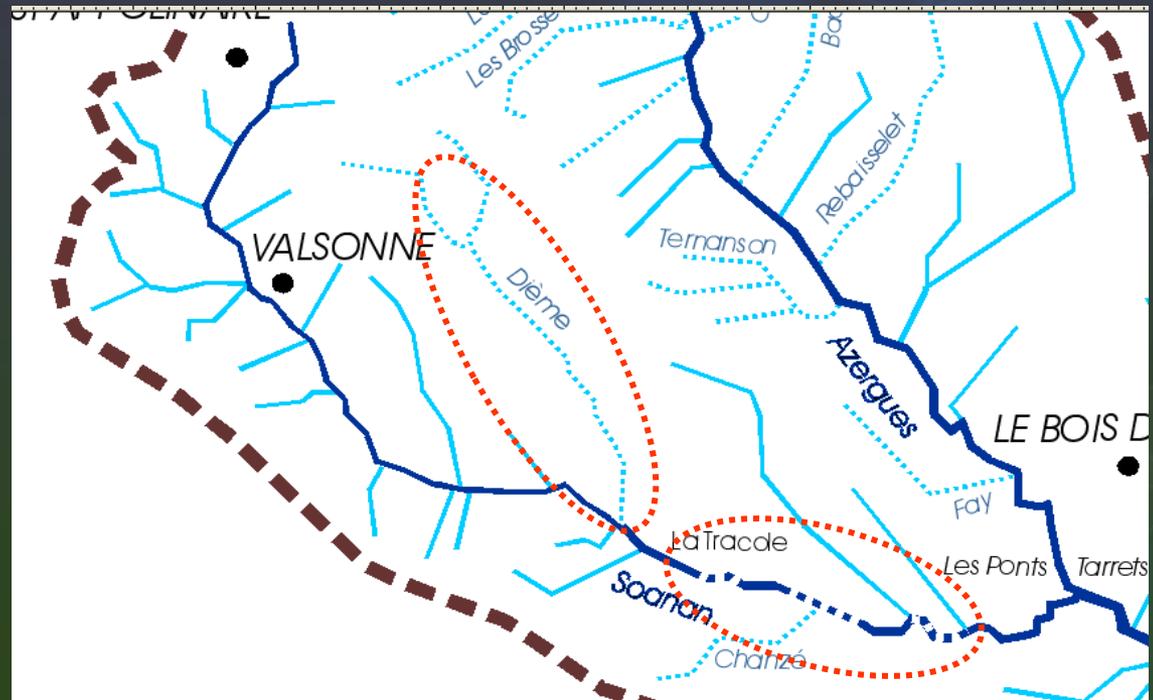
## Hydrologie estivale

- ↘ Des débits d'étiage très faibles
- ↘ Des cours d'eau (ruisseau de Dième...) et des tronçons (T3.2) sensibles à l'assec

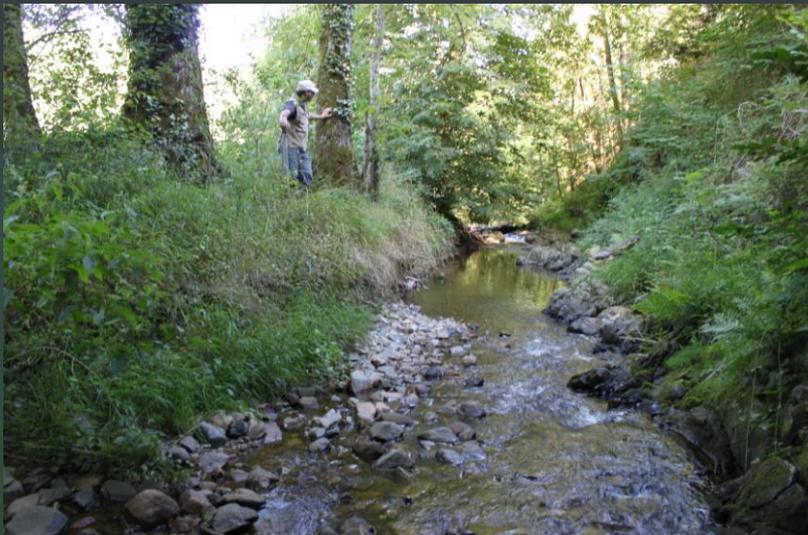
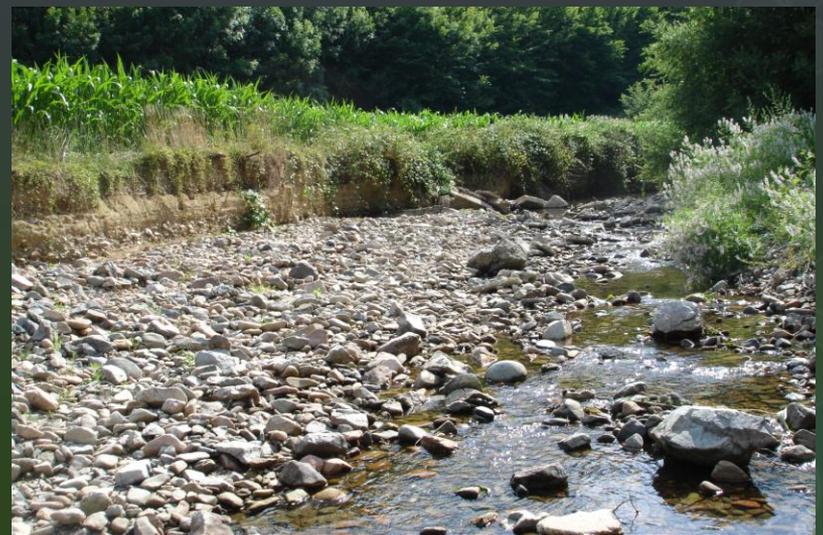
## Mobilité du cours d'eau

- ↪ *Tronçons T1, T3.2 et T4 relativement libres*
- ↪ *Tronçons T2.1 et T3.1 relativement contraints*
- ↪ *Tronçon T2.2 extrêmement contraint*

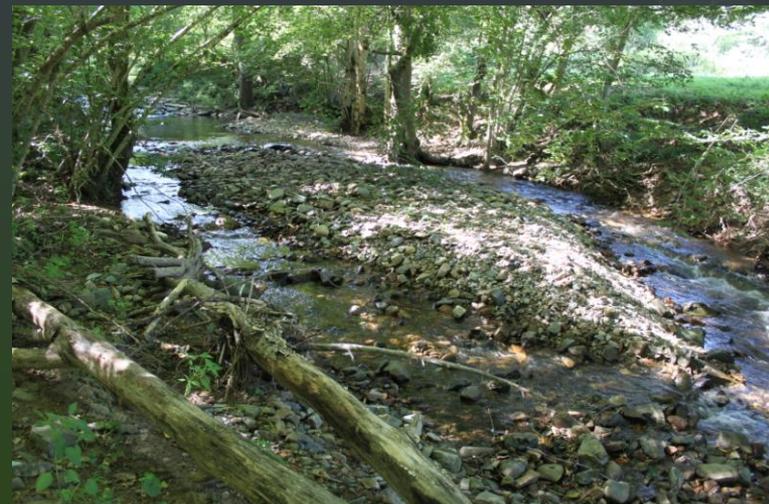
## Transit sédimentaire :

- Tronçon 1 : *érosion dominante (pas de déséquilibre)*
- Tronçon 2 : *érosion et transit dominants (déficit sédiments)*
- Tronçon 3 : *transit dominant (T3.1) – dépôt dominant (T3.2)*
- Tronçon 4 : *érosion et transit dominants (depuis effacement seuils)*

↪ *Les alluvions arrivent de nouveau dans l'Azergues*

↪ *Déficit durable sur T2 et T3.1*

↪ *Risque de déficit futur sur T4*

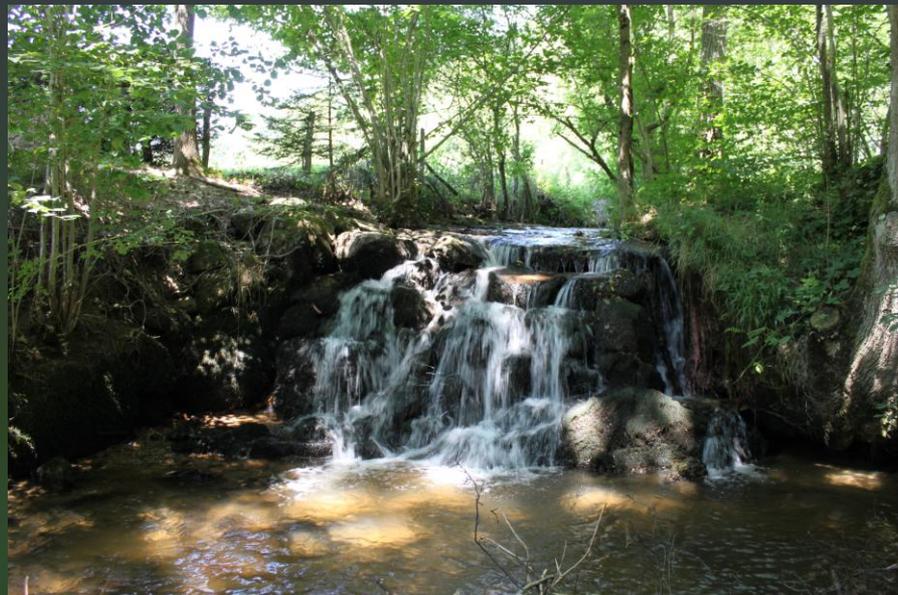
## **Circulations piscicoles :**

- ↪ *Tronçons T2 et T3 cloisonnés à l'extrême*
- ↪ *Tronçon T1 cloisonné dans une moindre mesure*
- ↪ *Tronçon T4 décroisonné*

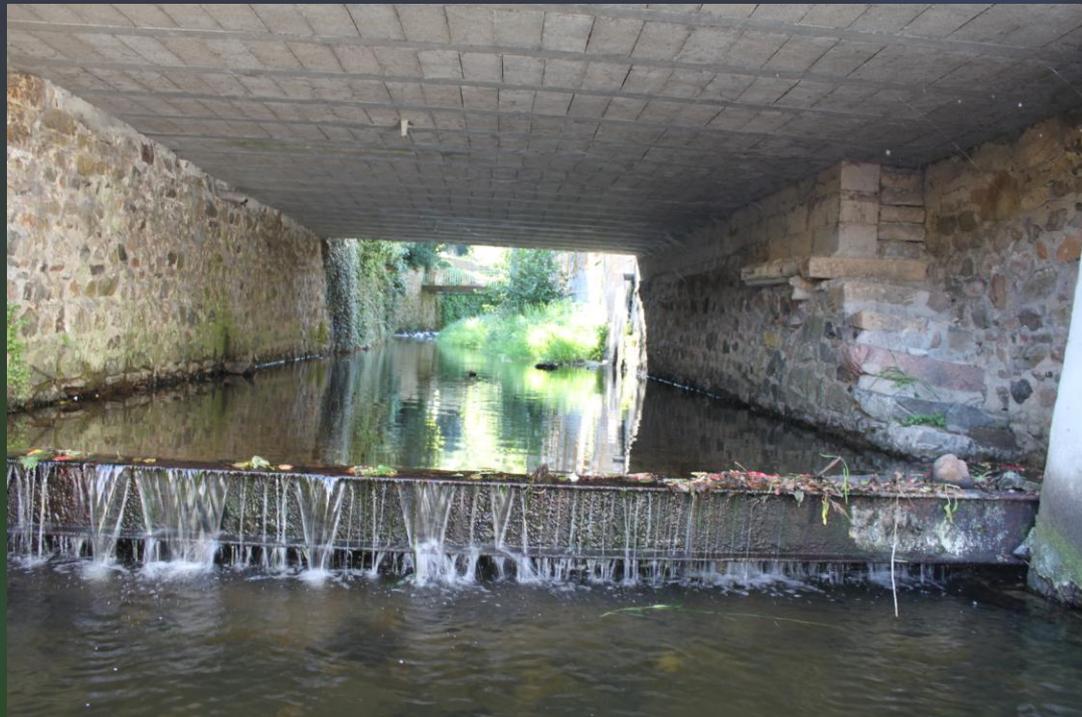
## Corridors biologiques : 2 tronçons critiques

- ↪ *Le secteur « La Fleur – Pontarel » à VALSONNE*
- ↪ *La traversée de SAINT-CLEMENT SOUS VALSONNE*

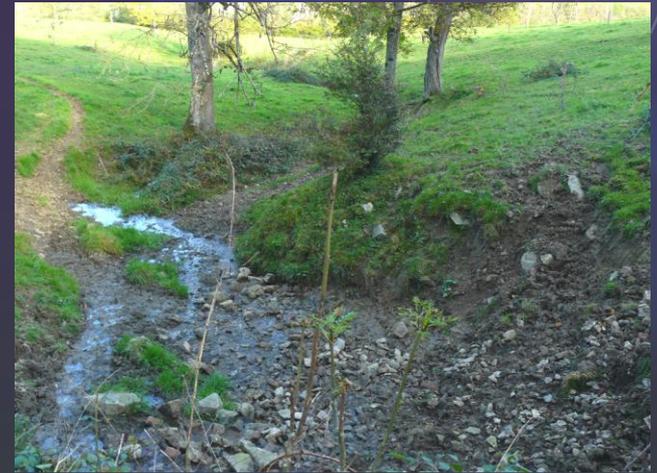
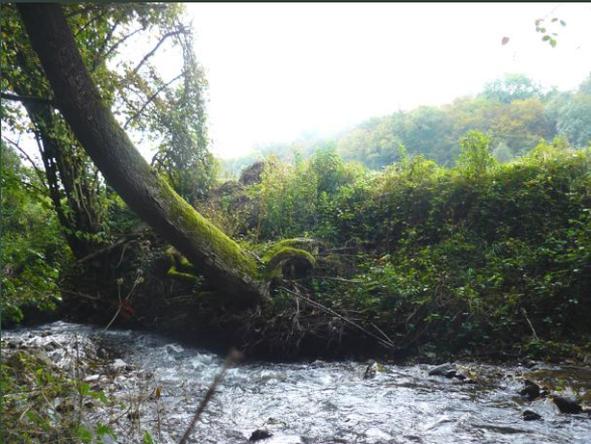
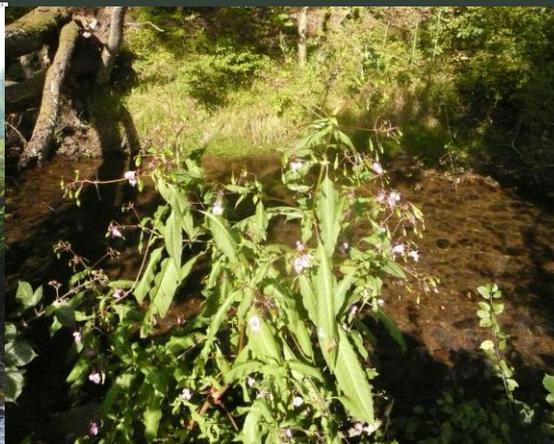
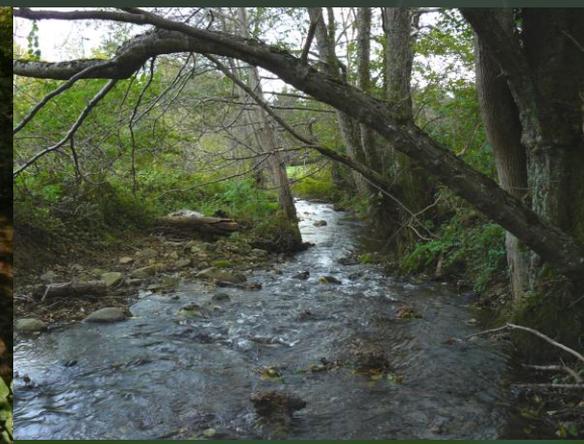
## Ripisylves :

- Relativement continues (*sauf en T1*)
- De faible largeur (*sauf en T4 et localement en T3.2*)
- Globalement vieillissante
- Présence d'espèces remarquables (*orme lisse, peuplier noir...*)
- Présence d'espèces invasives (*balsamine Himalaya, renouée Japon*)
