## CADRE DE LA MISSION

Le Syndicat Mixte du Parc Naturel Régional de l'Avesnois a engagé un programme de lutte contre les problèmes d'érosion et de ruissellement pour répondre aux enjeux de préservation des terres arables, de sécurité publique et de protection de la ressource en eau.

La présente étude correspond aux **phases 3 et 4** de ce programme.

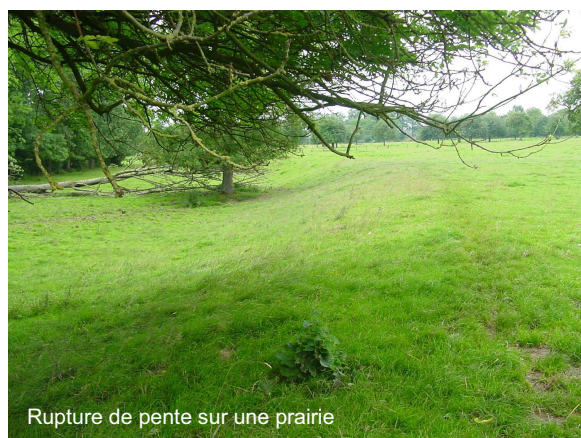
Rupture de pente sur une prairie

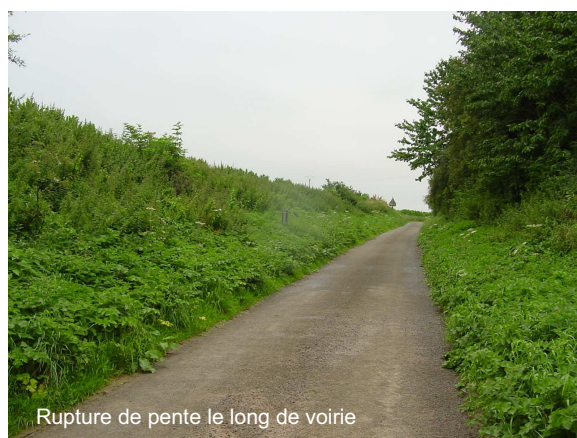
Rupture de pente le long de voirie

Les pentes sont assez fortes, pouvant atteindre localement 14%, avec plusieurs ruptures de pente importantes, notamment le long de la RD100 creusée de plusieurs mètres par rapport aux terres cultivées.

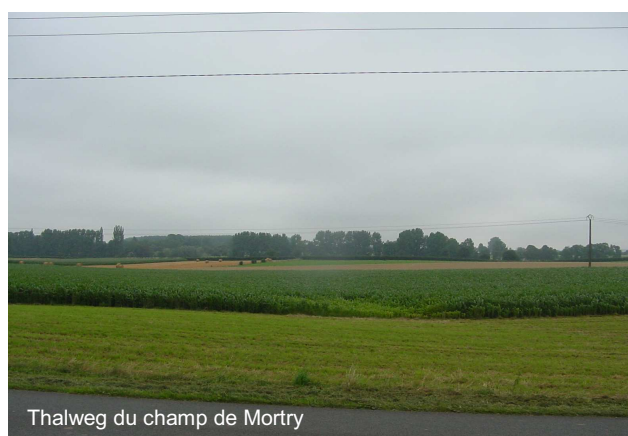
Thalweg du champ de Mortry

Sur la partie amont du bassin, un thalweg traverse le Champ de Mortry pour rejoindre le ruisseau des Préchettes.

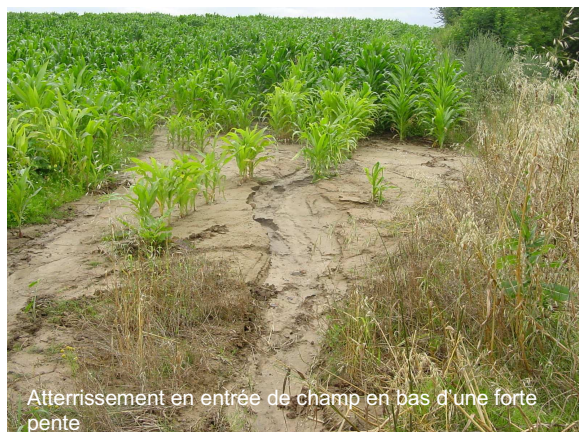
Atterrissement en entrée de champ en bas d'une forte pente

La majorité des dysfonctionnements observés correspond simultanément à des entrées de champ et à des exutoires de micro bassins versants. L'eau ruisselle alors sans aucune interception vers les routes et le bourg de Sepmeries. D'importantes **coulées de boues** sont donc observées :

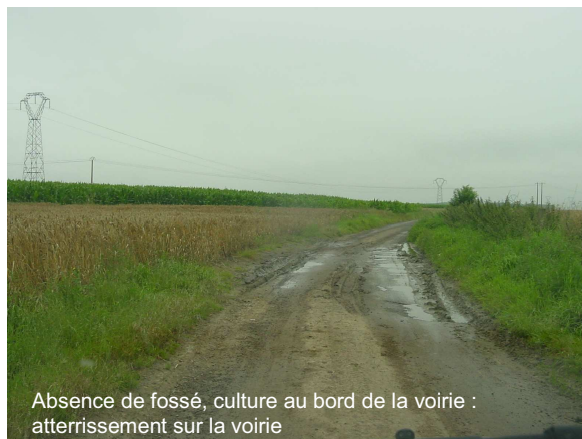
Absence de fossé, culture au bord de la voirie : atterrissement sur la voirie

Sur le bassin versant de Sepmeries, il n'existe pour ainsi dire aucun fossé de bord de route. En effet, les fossés ont été comblés dans le but d'agrandir la voirie ou les parcelles adjacentes.

De plus, l'absence de fossé et la présence de culture en contact direct avec les voiries entraînent souvent des atterrissements sur la voie publique et une perte de terre arable importante.

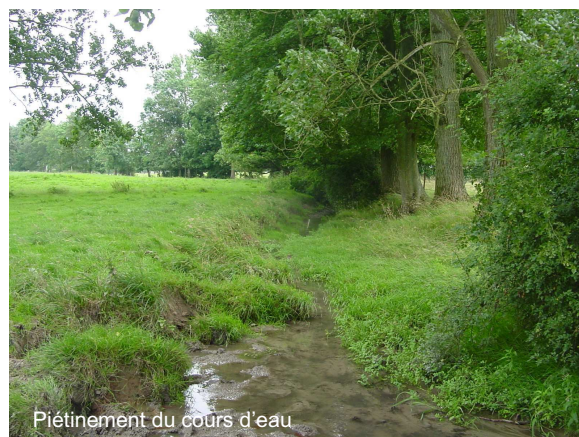
Piétinement du cours d'eau

Enfin, la majorité des cours d'eau présents sur l'aire d'étude est accessible au bétail. Il en résulte une **dégradation** des berges, du fond du cours d'eau et de la ripisylve **importante**, ainsi qu'une dégradation de la qualité de l'eau par un apport important en Matière En Suspension notamment.

Ce type de dysfonctionnement n'est pas la cause première des problèmes de coulées de boues mais une **protection du cours d'eau et de ses abords** par la **pose de clôture** permettrait de limiter les apports en sédiments vers le bourg.
