ETUDE de la dynamique alluviale et de la continuité piscicole

MARS 2011

Dans le cadre de l'élaboration du contrat de rivière Grosne, une étude de la dynamique alluviale et de la continuité piscicole a été réalisée, sous maîtrise d'ouvrage de l'EPTB Saône et Doubs. Le bureau d'études CIAE a réalisé cette étude.

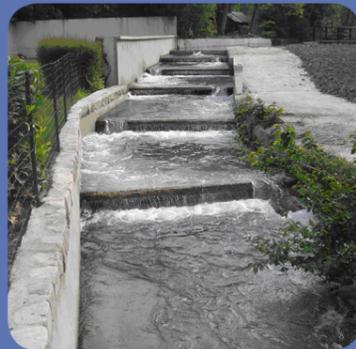
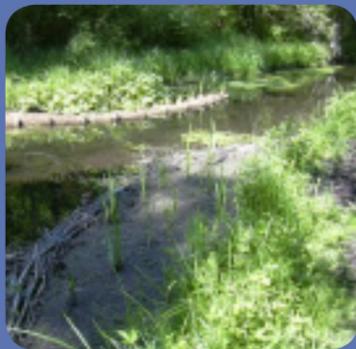
Ponctuellement, des aménagements de type déflecteurs, caches piscicoles, restauration de frayères peuvent être proposés.

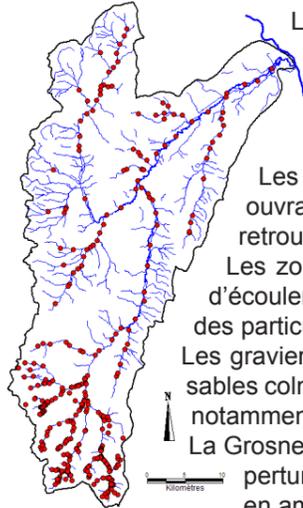
Plus de 380 ouvrages recensés

Les ouvrages concernés sont ceux barrant le lit de la rivière. Il s'agit des barrages, vannages, clapets automatiques, seuils. L'étude menée en 2010 a permis de réactualiser l'inventaire des ouvrages.

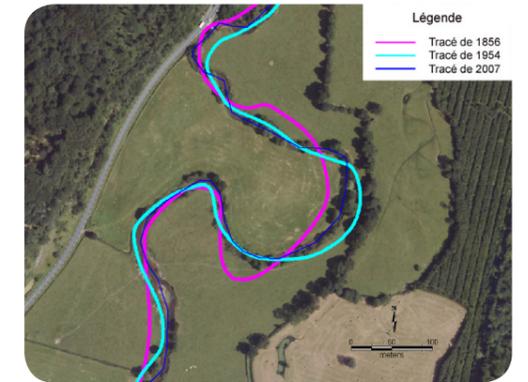
Evolution d'un méandre de la Grosne en amont de Massilly

Les cours d'eau du bassin versant ont un tracé qui a peu évolué depuis le milieu du 19ème siècle. La comparaison des tracés anciens avec le tracé actuel permet de le confirmer.

Quelques secteurs ponctuels ont pu néanmoins subir des ajustements significatifs, mais ils sont peu nombreux. Cette faible dynamique s'explique par la faible énergie du cours d'eau en crue.

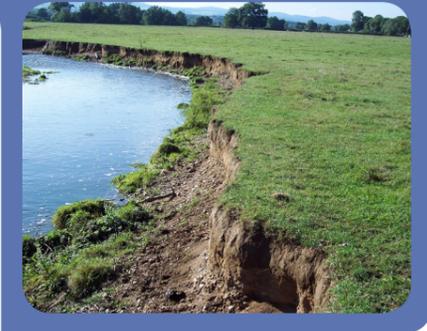
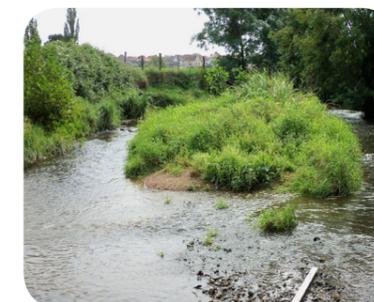
L'érosion des berges : un phénomène naturel peu actif à l'échelle du bassin versant mais présent localement

La dynamique latérale se traduit par une érosion des berges. Seuls 6 cours d'eau présentent réellement une dynamique latérale active : la Grosne, la Baize, le Valouzin, la Guye, le Brennon et la Gande.

Sur les linéaires érodés, on constate très souvent la présence du martin pêcheur ou de l'hirondelle de rivage. Ces berges abruptes et à nu constituent en effet un habitat très intéressant du point de vue de l'avifaune. Il est donc nécessaire de conserver les secteurs actifs et de ne pas perturber le fonctionnement naturel de la rivière.
